DOSSIER D'ENQUETE PREALABLE A LA DECLARATION D'UTILITE PUBLIQUE PRECEDANT LA PROCEDURE D'EXPROPRIATION DE BIENS EXPOSES A UN RISQUE NATUREL MAJEUR

COMMUNE DE COLLIAS

5. RAPPORT D'EXPERT

1. NOTICE EXPLICATIVE

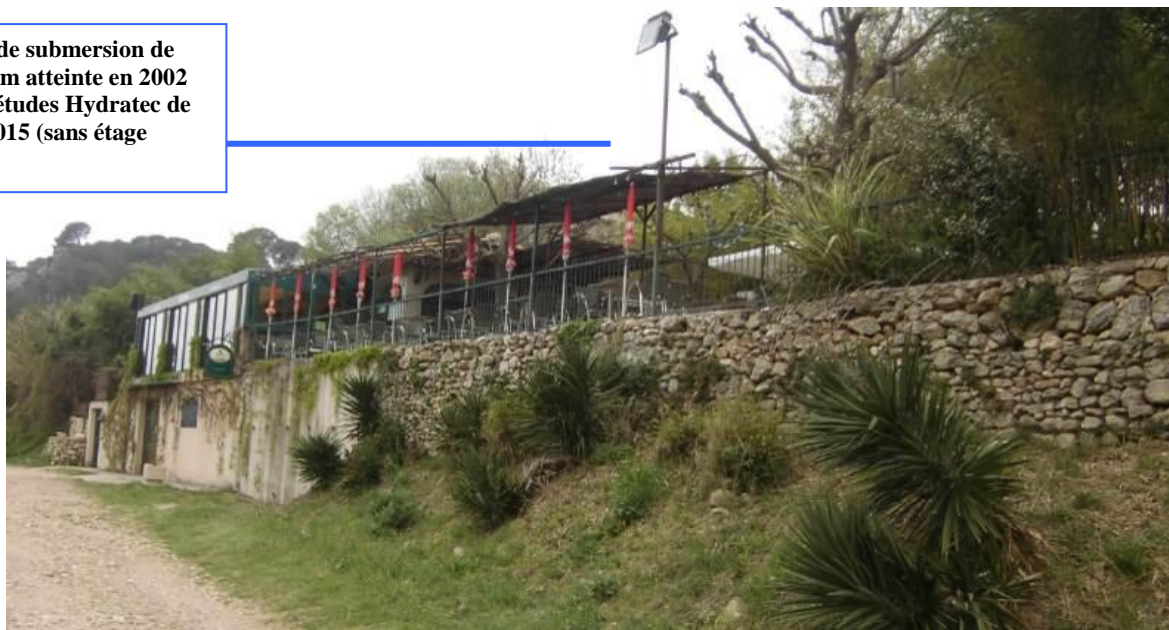
Hauteur de submersion de plus de 5 m atteinte en 2002 selon les études Hydratec de 2003 et 2015 (sans étage refuge)

La vulnérabilité de ce bien repose sur sa localisation, dans l'emprise du lit majeur du Gardon. En 2002, le niveau de l'eau est monté à une hauteur de près de 5,5 m par rapport au TN selon les études Hydratec. Le bâtiment, de type R+1, a été complètement submergé.

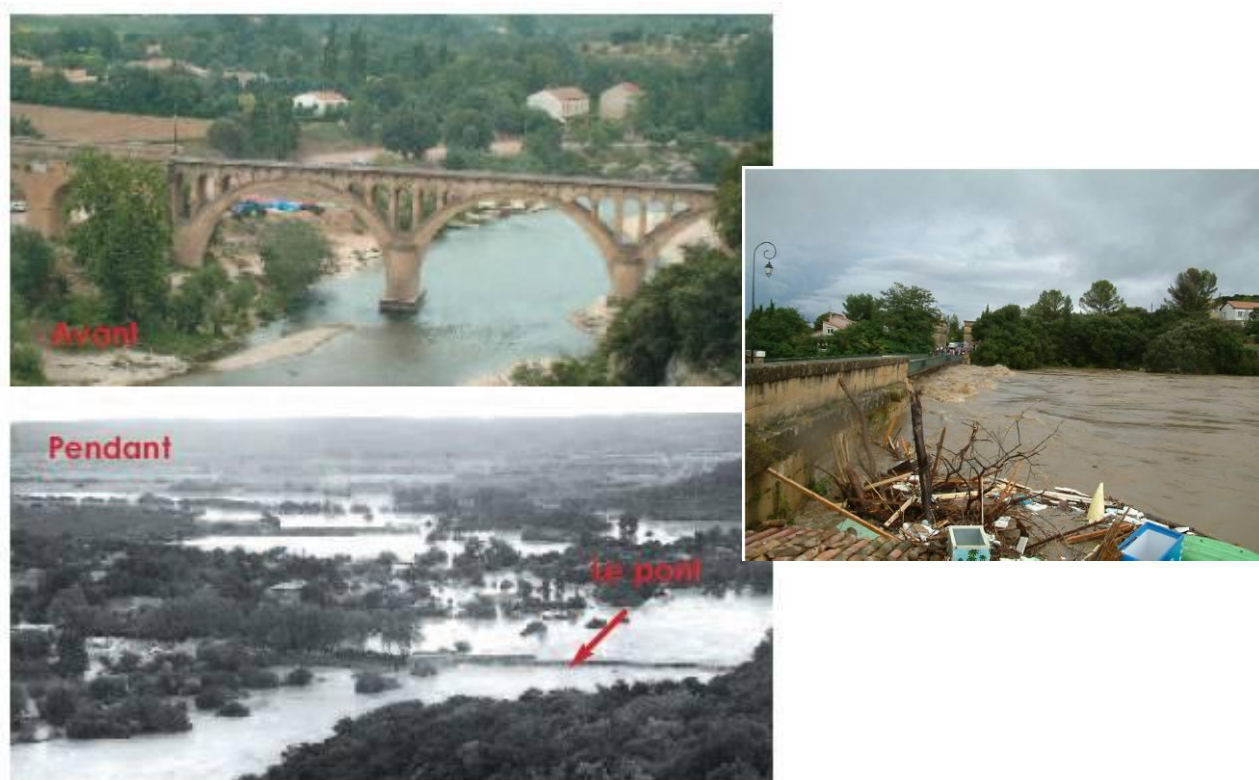
Figure 9 : Maximum de la crue au pont de la RD3 (source : Mairie de Collias)

Le pont de la RD3, d'une hauteur de près de 15 m au droit du lit mineur, a été pratiquement submergé.

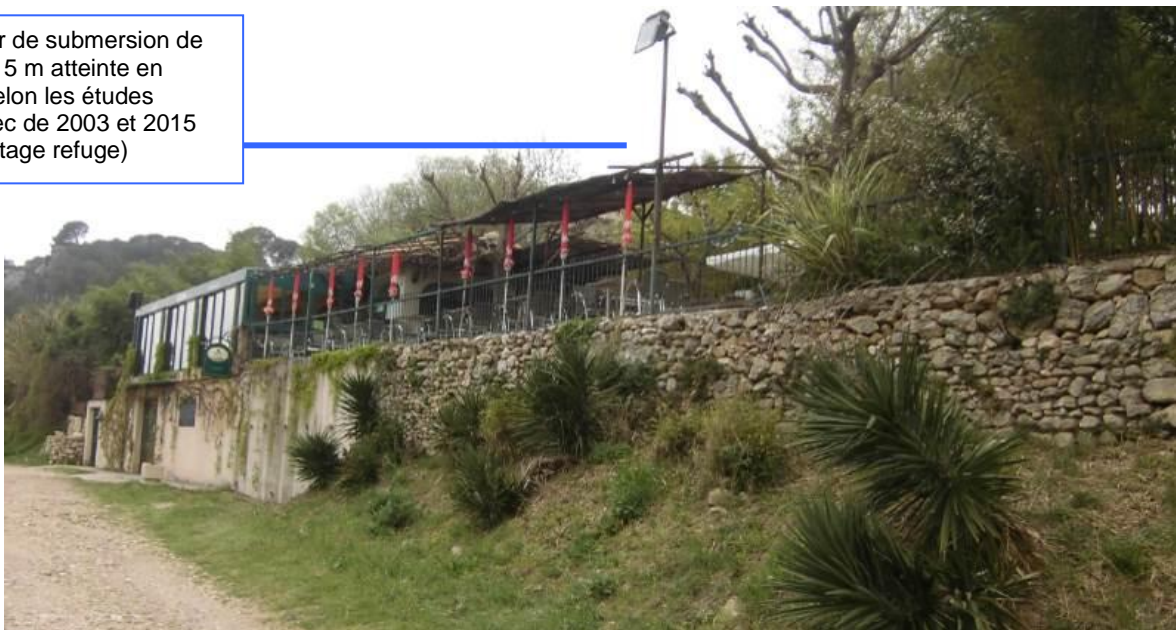
Figure 23 : Illustration de la hauteur de submersion observée au droit de la propriété lors de la crue de septembre 2002

Hauteur de submersion de plus de 5 m atteinte en 2002 selon les études Hydratec de 2003 et 2015 (sans étage refuge)

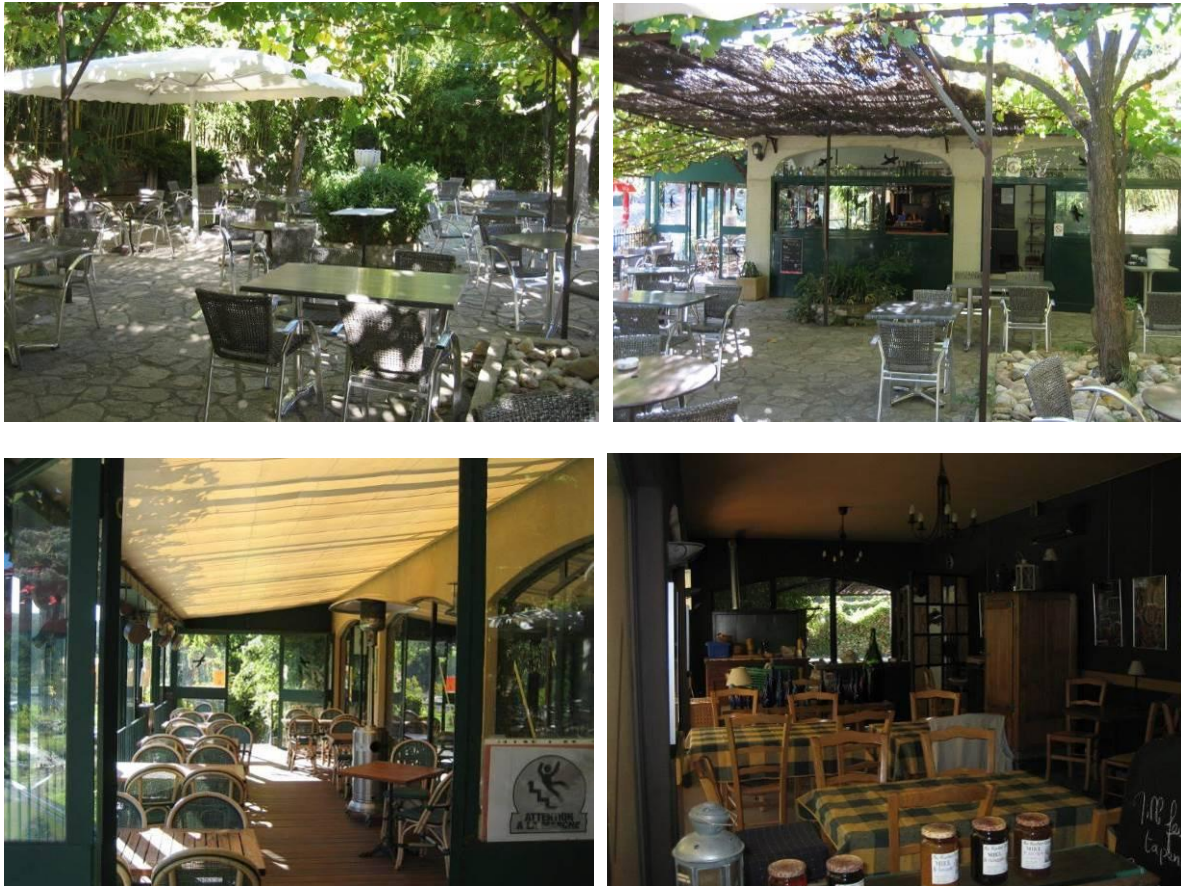
*Figure 24 : Illustration de la terrasse extérieure, de la terrasse couverte et de la salle intérieure
(source : France Domaine)*

Il s'agit d'un restaurant d'une capacité de l'ordre de 80 personnes.

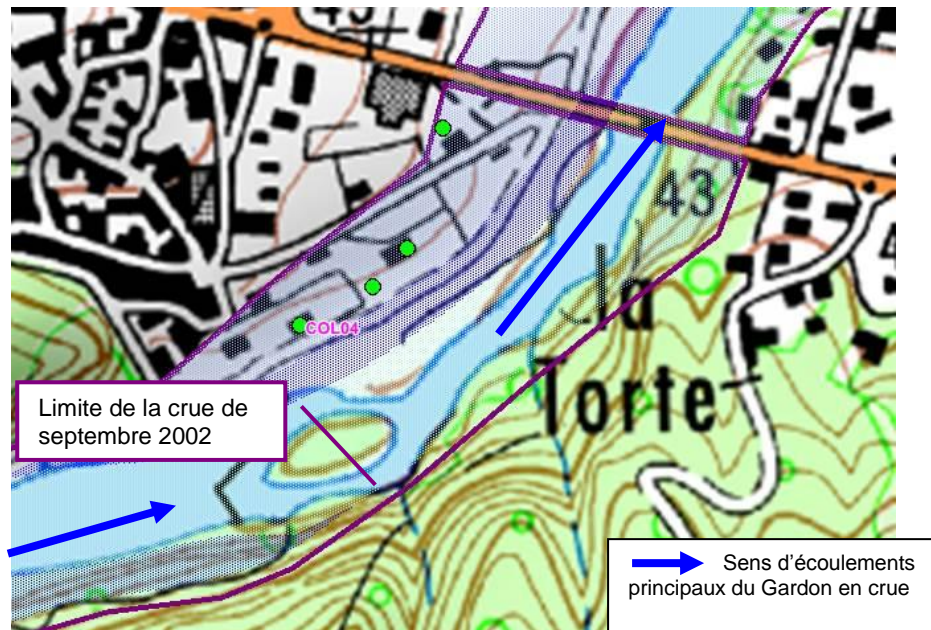
Figure 25 : Vulnérabilité du bien en cas de crue du Gardon

En cas de crue, l'évacuation des habitants doit se faire vers les parcelles situées au-dessus de l'habitation. Toutefois, comme expliqué précédemment, il n'est pas exclu que l'accès à la parcelle du dessus soit condamné à terme, interdisant ainsi toute possibilité d'évacuation du restaurant en cas de brusque montée des eaux.

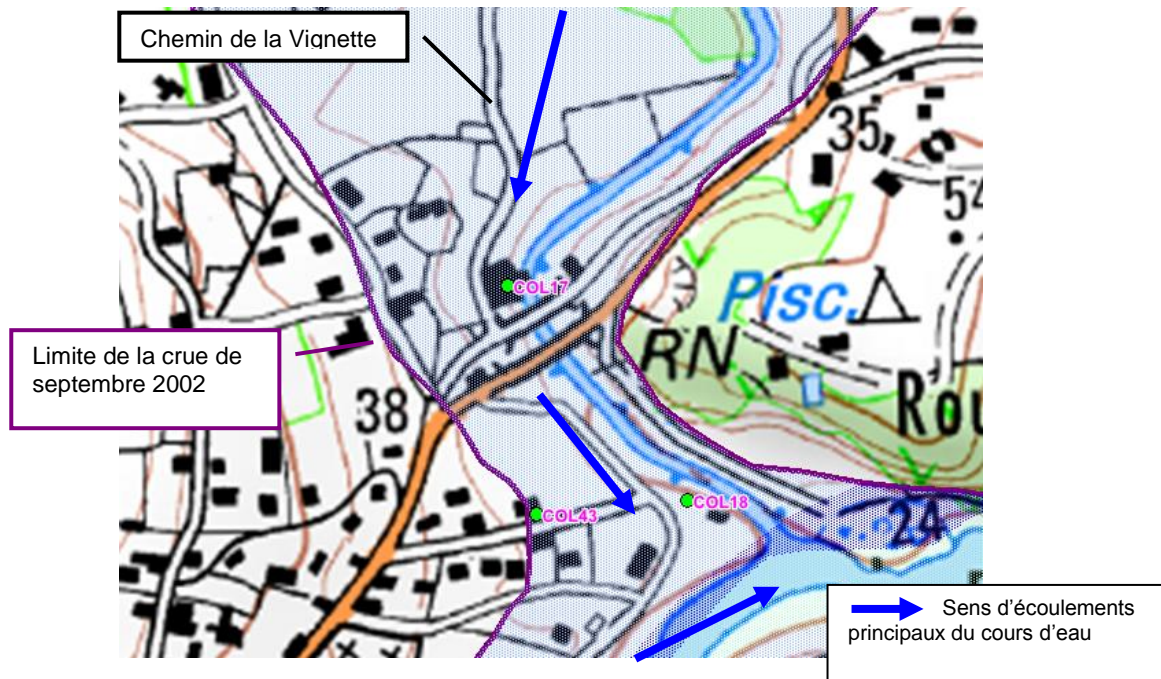
Figure 30 : Vulnérabilité du bien en cas de crue du Gardon et de l'Alzon

En 2002, les occupants du bien se sont ainsi retrouvés bloqués lors de la crue de l'Alzon. Ils n'ont pu être évacués par barque que le 9 septembre par les sapeurs-pompiers qui n'ont pu les rejoindre plus tôt du fait de la vitesse importante du courant et des matériaux charriés par le cours d'eau.

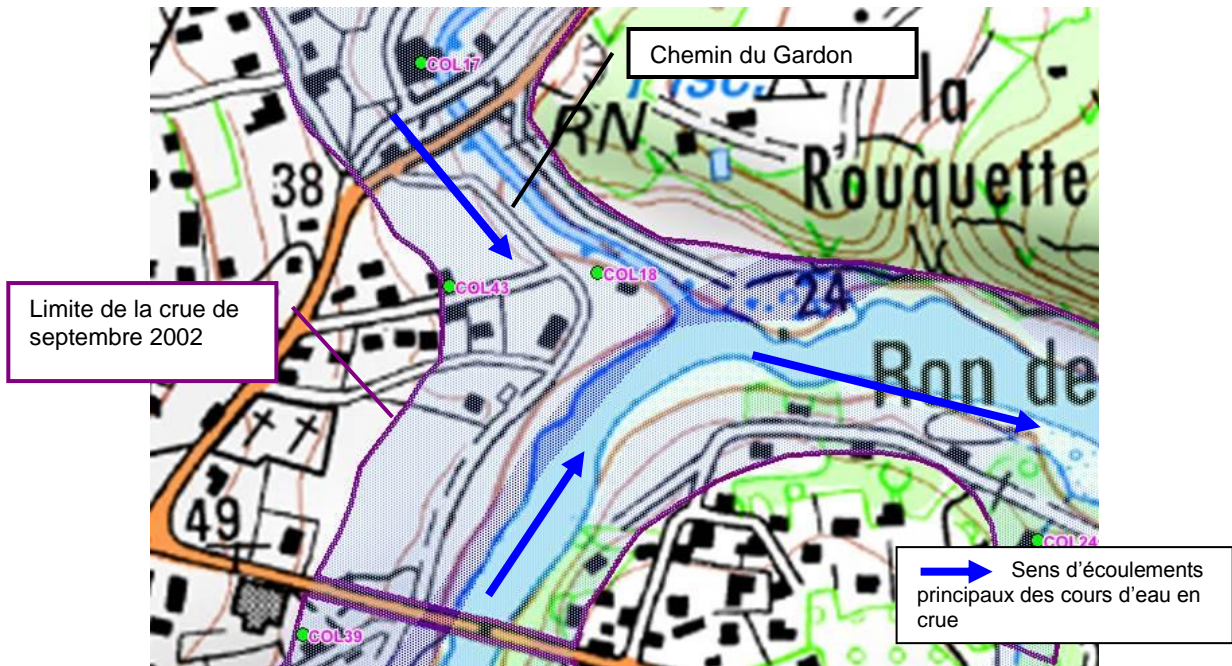
Figure 35 : Vulnérabilité du bien en cas de crue du Gardon et de l'Alzon

En cas de montée du niveau de l'eau, le chemin est inondable autant par le Gardon que par l'Alzon. L'utilisation de ce chemin comme voie de secours et d'évacuation peut donc se révéler dangereuse.

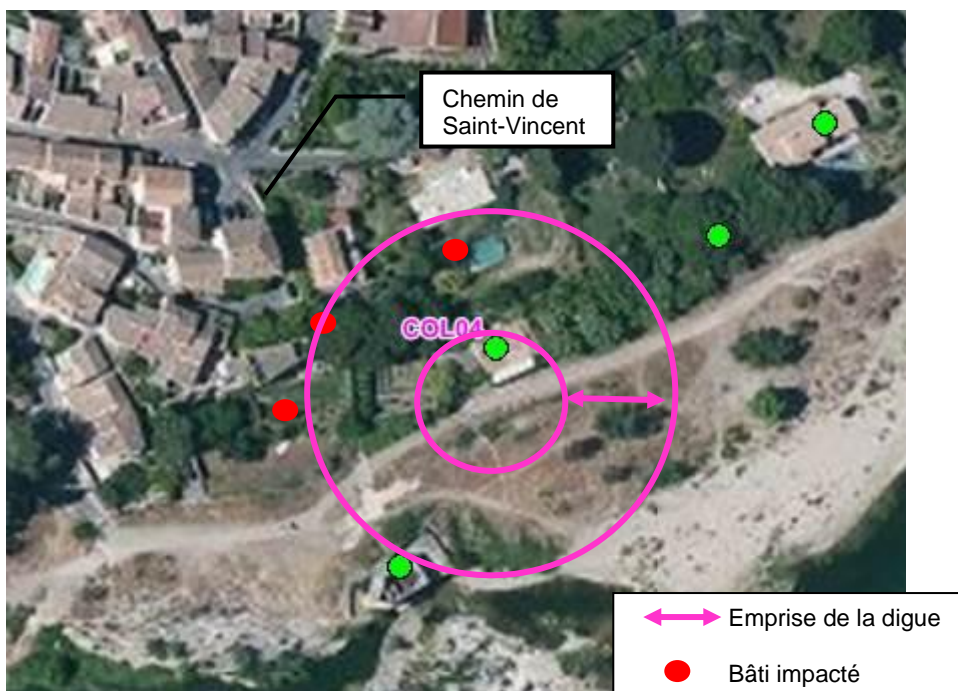
Figure 71 : Représentation des contraintes d'aménagement d'une digue en protection rapprochée aux abords du bien COL04

En tout état de cause, ces montants ne sont pas en rapport avec le coût de l'expropriation de ce bien évalué à moins de 500 000 €.

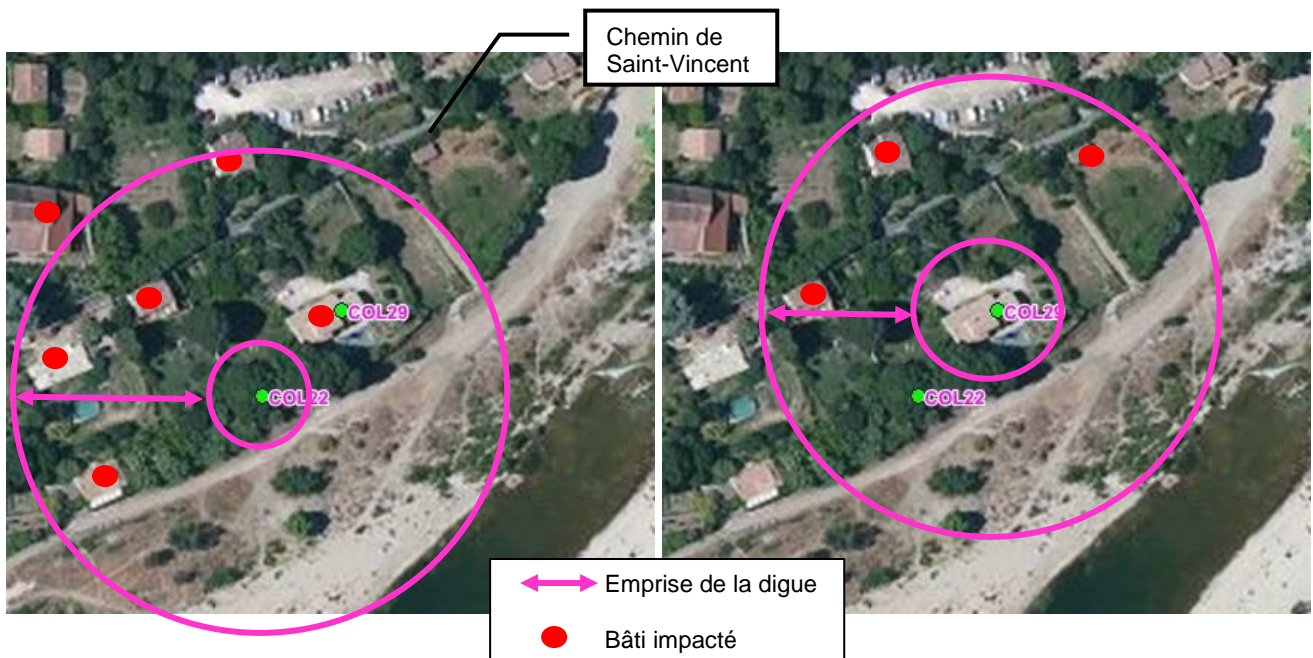
Figure 73 : Représentation des contraintes d'aménagement d'une digue en protection rapprochée aux abords des biens COL22 et 29

En tout état de cause, ces montants ne sont pas en rapport avec le coût de l'expropriation de ces différents biens évalué à moins de 100 000 € pour le bien COL22 et 320 000 € pour le bien COL29.

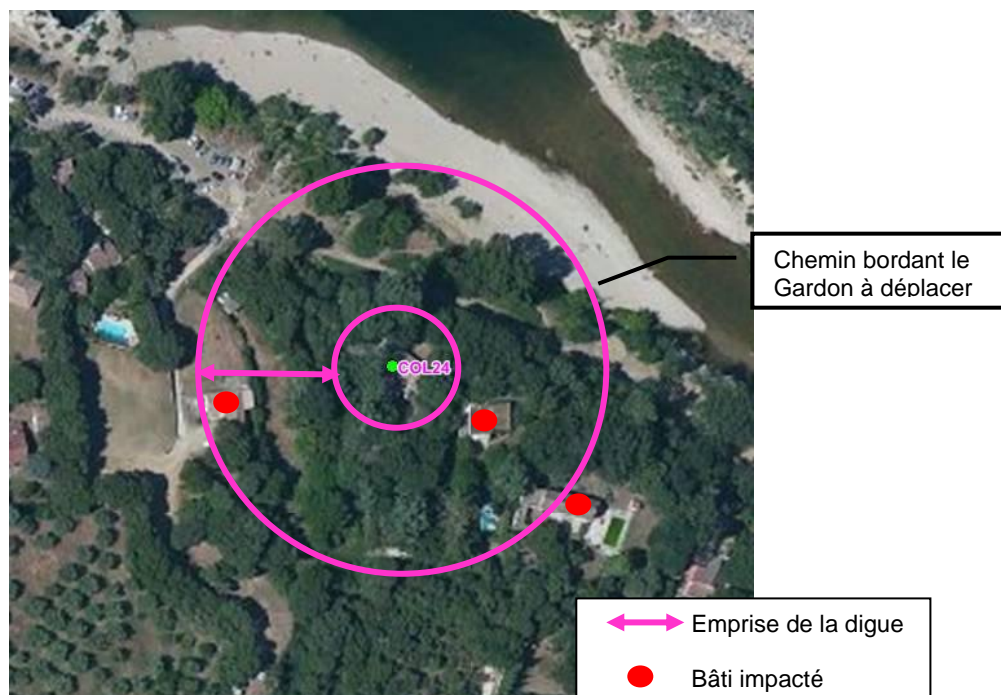
Figure 74 : Représentation des contraintes d'aménagement d'une digue en protection rapprochée aux abords du bien COL24

En tout état de cause, ce montant n'est pas en rapport avec le coût de l'expropriation de ce bien évalué à près de 330 000 €.

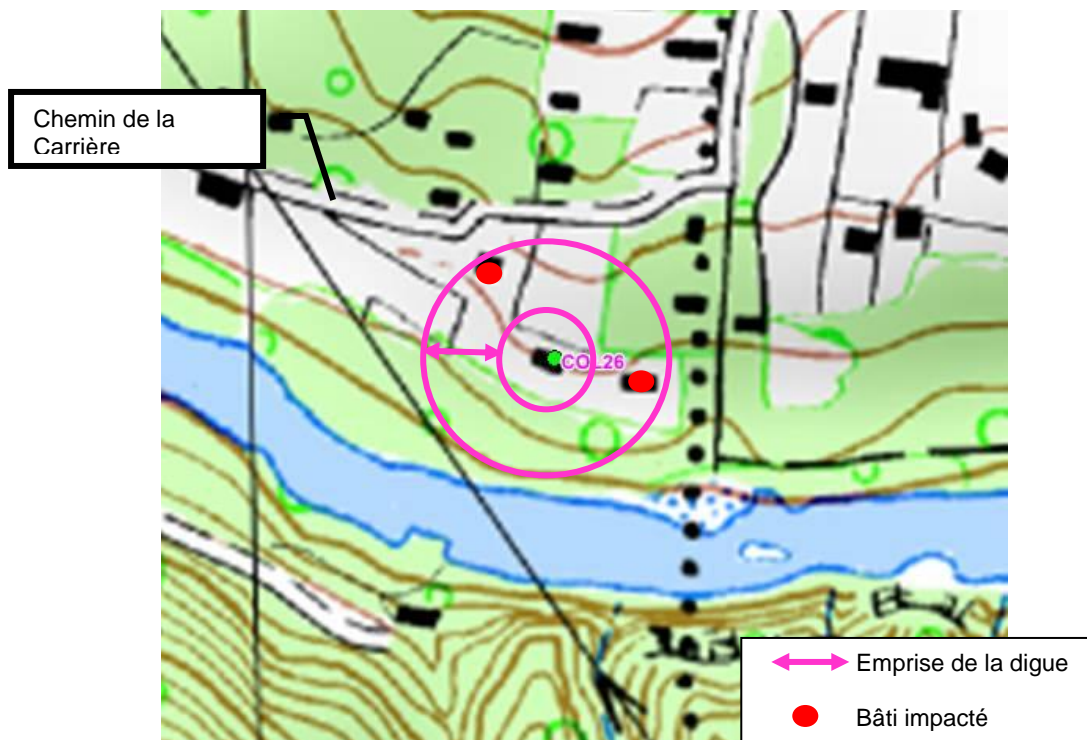
Figure 75 : Représentation des contraintes d'aménagement d'une digue en protection rapprochée aux abords du bien COL26

En tout état de cause, ce montant n'est pas en rapport avec le coût de l'expropriation de ce bien évalué à près de 220 000 €.

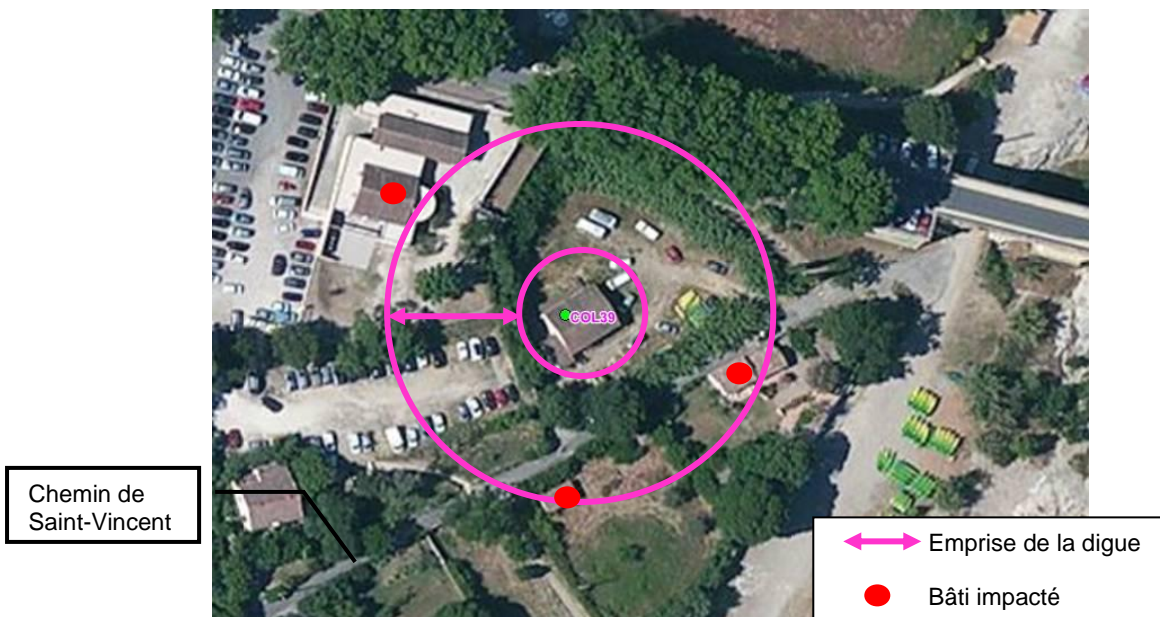
Figure 76 : Représentation des contraintes d'aménagement d'une digue en protection rapprochée aux abords du bien COL39

En tout état de cause, ce montant n'est pas en rapport avec le coût de l'expropriation de ce bien évalué à près de 300 000 €.

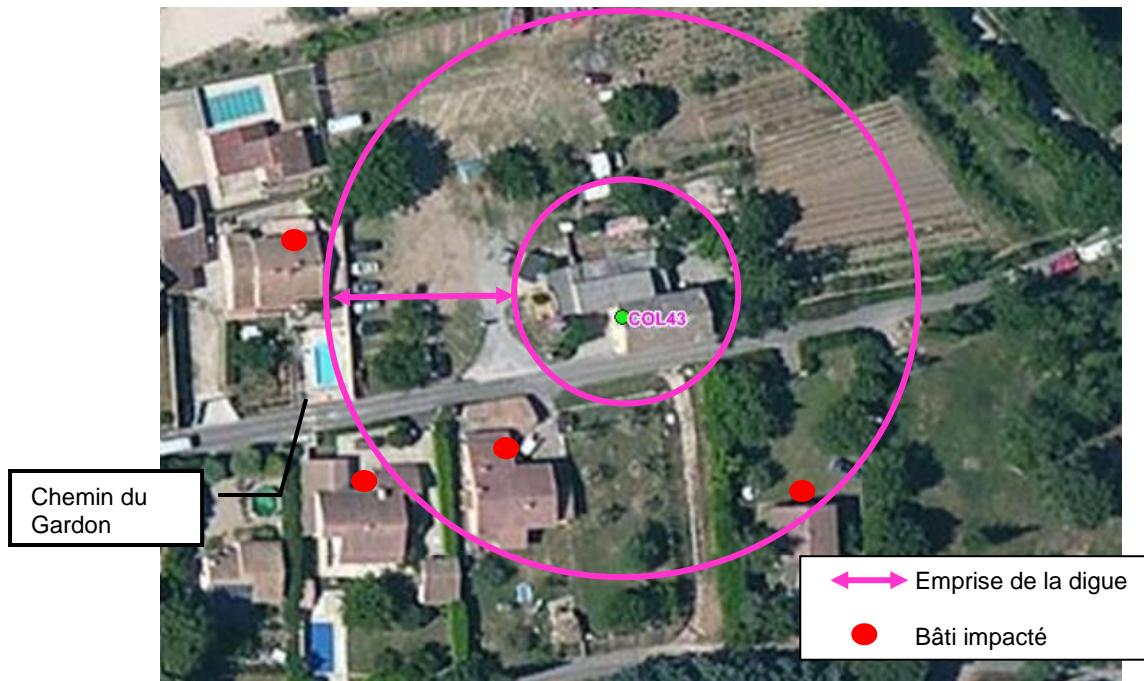
Figure 77 : Représentation des contraintes d'aménagement d'une digue en protection rapprochée aux abords du bien COL43

En tout état de cause, ce montant n'est pas en rapport avec le coût de l'expropriation de ce bien évalué à moins de 400 000 €.
