Dossier Annexes - Mise à jour de l'Etude de Dangers en vigueur

Indice B – Juin 2023

BARRAGE DES CAMBOUS

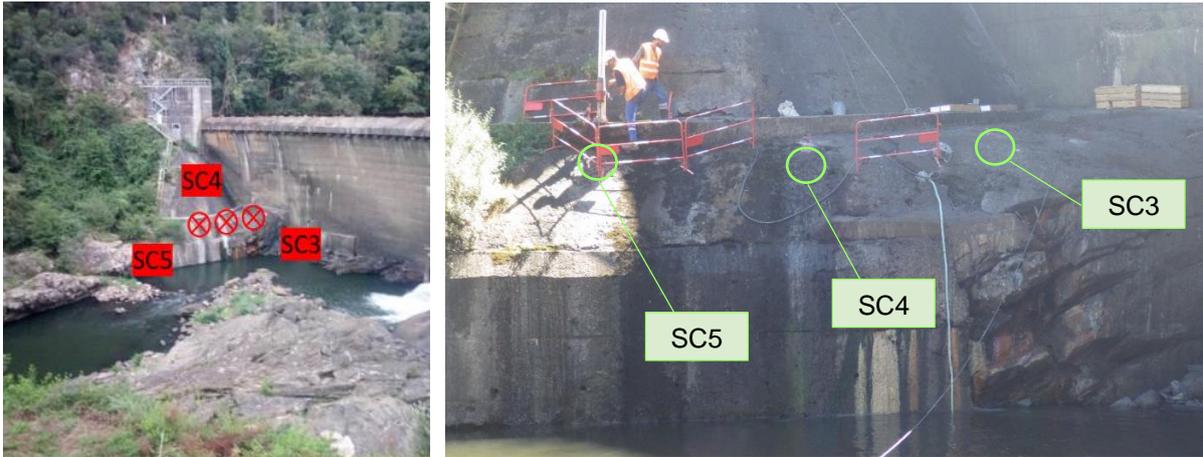
Figure 63: Sondages sur massif de butée Rive Droite

- Un substratum rocheux affleurant avec de nombreuses fractures dites de décompression n'ayant pas évolué dans le temps ;
- De nombreux désordres sur le béton : épaufrures de 4 à 15 cm notamment en partie haute du massif et fissures (en partie basse du massif) de quelques centimètres et jusqu'à 30 cm pour certaines fissures. Certaines d'entre elles **sont évolutives** ;

- Une couverture béton présentant une détérioration et une grande hétérogénéité des matériaux avec une mauvaise répartition des granulats visibles. **La couverture en béton armé s'est dégradée avec le temps ;**
- Un fort taux d'humidité au droit des fissures probablement dû au ressuage des eaux de pluie du bassin ou au déversement constant des eaux du barrage sur le massif ;
- Des venues d'eau, observées au niveau du substratum rocheux affleurant.

Par ailleurs, il apparaît que **des vides sont présents au droit des sondages géotechniques réalisés, ces vides peuvent atteindre 30 cm d'épaisseur.**

Un ensemble d'épaufrures et de fissures, dont certaines d'entre elles sont évolutives, est repéré sur le massif de butée rive droite.

La position et l'évolution de ces désordres nécessitent des travaux de confortement :

- Mise en œuvre d'un treillis soudé et de béton projeté d'épaisseur 20 cm sur le massif de butée existant. La mise en place d'un ancrage/clouage modéré viendra compléter ce confortement et assurer une bonne tenue de cette nouvelle carapace ;
- Nettoyage et injection des fissures à l'aide d'un coulis de ciment ;
- Réparation des épaufrures, situées notamment sur la partie de massif au-dessus du trottoir de cheminement, par repiquage, brossage des éléments désolidarisés, nettoyage et comblement à l'aide d'un mortier de réparation.

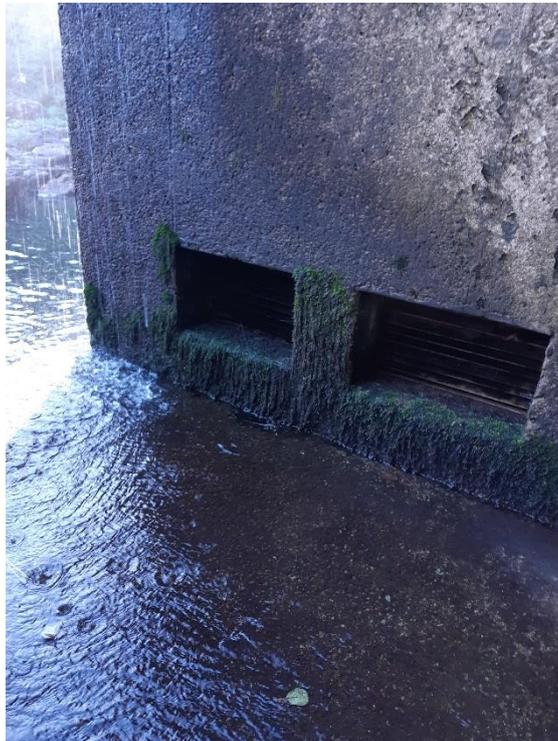
Figure 64: Ouverture dans la voile existant permettant l'équilibrage des pressions hydrostatiques lors des crues

La chambre présente un **bon état** malgré l'existence d'infiltrations provenant du toit (surverse). Ces infiltrations ne sont pas nouvelles et sont en quantité limitée.

Il est rappelé que ce local a pour vocation d'être non étanche afin de permettre un équilibrage des pressions hydrostatiques lors des crues.

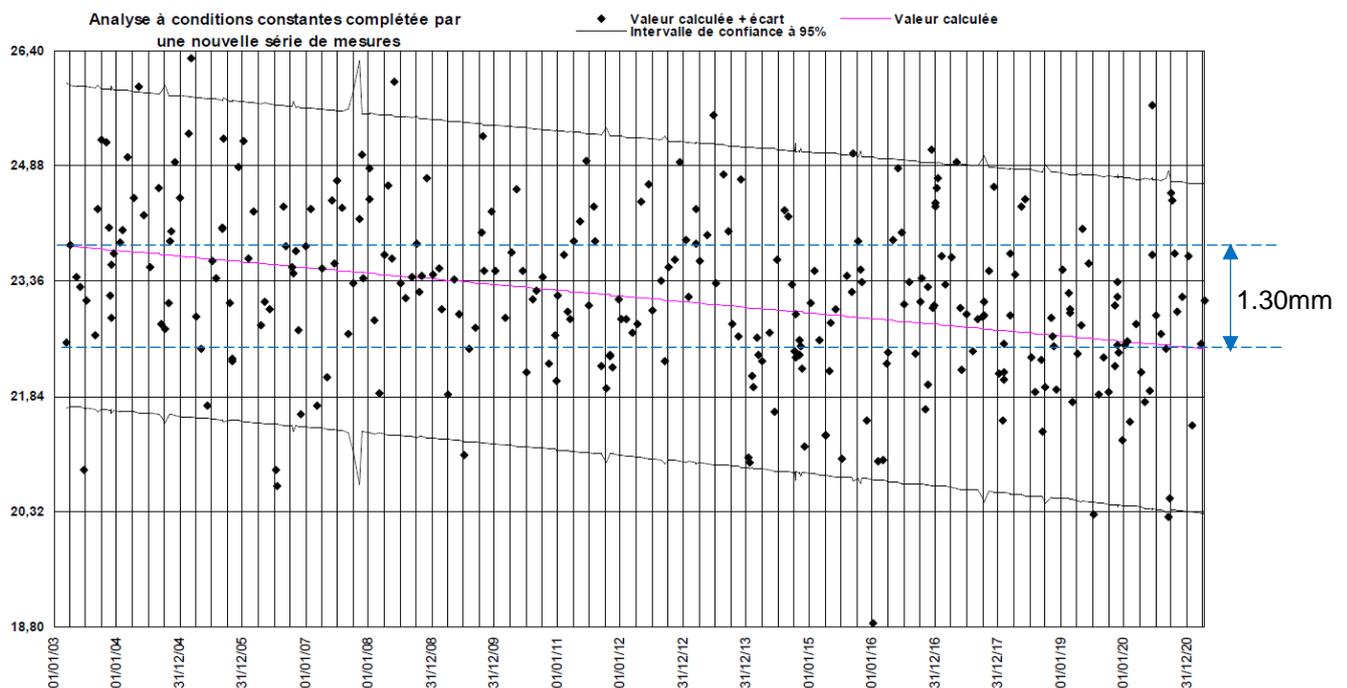
Figure 65 : Déplacement irréversible vers l'amont du pendule inversé

- L'analyse des températures entre 2003 et 2020 indique une dérive de $3,12 * 10^{-4} \text{ } ^\circ \text{C/jour}$ soit $0,114 \text{ } ^\circ \text{C/an}$;
- L'amplitude saisonnière de la voûte est de 11mm pour une amplitude thermique allant de 6°C en période hivernale à 25°C en période estivale, soit $25 - 6 = 19 \text{ } ^\circ \text{C}$. Ceci correspond alors à une réaction thermique de la voûte de $11/19 = 0.579 \text{ mm}/^\circ \text{C}$
- Sur 17 années de mesures (de 2003 à 2020), l'ordre de grandeur du déplacement irréversible vers l'amont dû à la hausse des températures est de $0.579 \times 0.114 \times 17 = 1.12 \text{ mm}$.

Cette valeur de 1.12 mm est très proche des 1.30 mm de dérive mesurés par l'analyse HST :

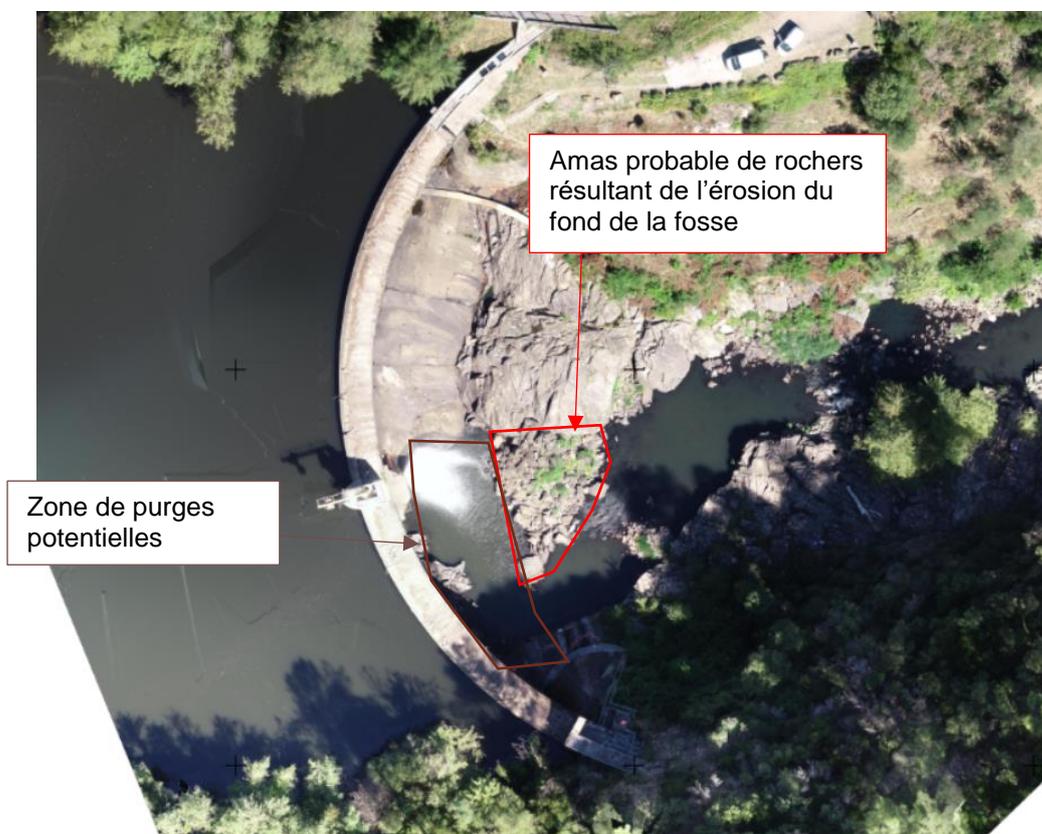
Figure 66 : Repérage de l'amas de rocher et de la tranchée nécessaire à l'évaluation des matériaux de la fosse

Les levés topographiques et bathymétriques récents ne relèvent pas d'évolutions majeures en pied du barrage. Ce point est à nuancer du fait que :

- Il est en effet probable qu'une couche de matériaux alluvionnaires ou de blocs (issus de la fragmentation du substratum) soit présente en fond de fosse, la bathymétrie réalisée ne permet pas de connaître la nature du fond de la fosse de dissipation. Il sera donc nécessaire de réaliser en phase travaux des purges localisées lorsque la fosse sera vidée ;
- Il est suspecté la présence d'un amas de rochers qui résulterait de l'érosion du fond de la fosse. Cette suspicion résulte de la différence notable sur la vue aérienne entre la zone encadrée et la zone au Nord de celle-ci où le rocher est affleurant.

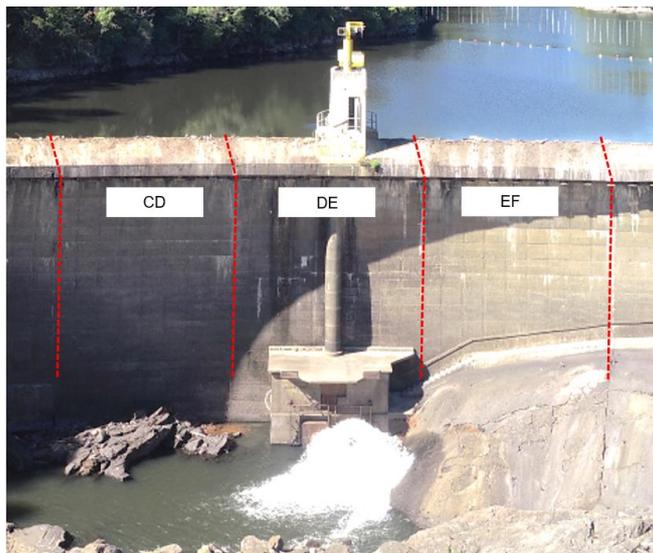
Figure 69 : Plots centraux de l'ouvrage

- **En condition « été normal »** et en retenant l'hypothèse d'une cohésion nulle, seul le plot DE présente un glissement (les plots BC et CD étant tout juste à l'équilibre). La stabilité du plot DE est atteinte avec une cohésion apparente de 175 kPa. Il est rappelé que l'analyse du rocher de fondation a estimé la cohésion apparente à environ 300 kPa pour une altération MW à SW ;
- **En condition « hiver normal »** et en retenant l'hypothèse d'une cohésion nulle, on constate un glissement pour les plots BC, CD, DE, EF et HI. Pour la stabilité des plots BC, CD, EF et HI, une cohésion apparente de 100 à 275 kPa est nécessaire (<300 kPa estimé).

En revanche, le plot DE est sollicité en traction (résultante positive). Cette traction est due au cisaillement des plots adjacents (hypothèse de rugosité infinie sur les joints). **Avec une résultante positive, la justification au glissement du plot DE seul n'est pas réalisable.** Un calcul a été réalisé en supposant un réajustement de la voute conduisant à un report des charges amont-aval sur les plots adjacents (CD et EF).

Les résultats conduisent à estimer que la reprise des efforts en pied de certains plots centraux n'est pas assurée. C'est en particulier le cas pour les situations hivernales.

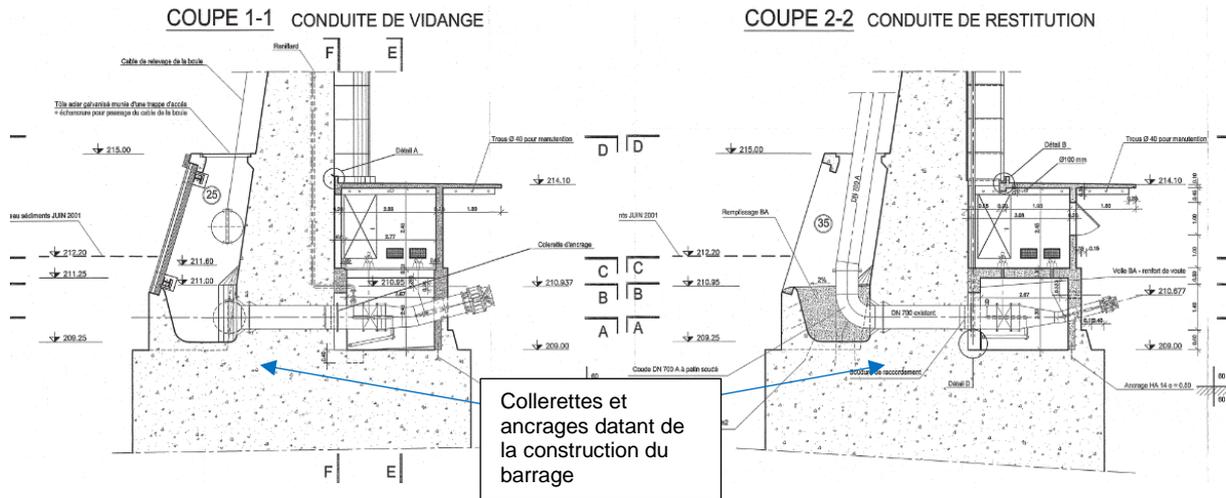
Figure 71: Collerettes et ancrages noyées dans le corps du barrage

La reprise des efforts des vannes actuelles est assurée par des collerettes et autres ancrages des conduites noyées dans le corps du barrage (cf. Figure 71) dont nous ne connaissons pas les caractéristiques ni l'état.

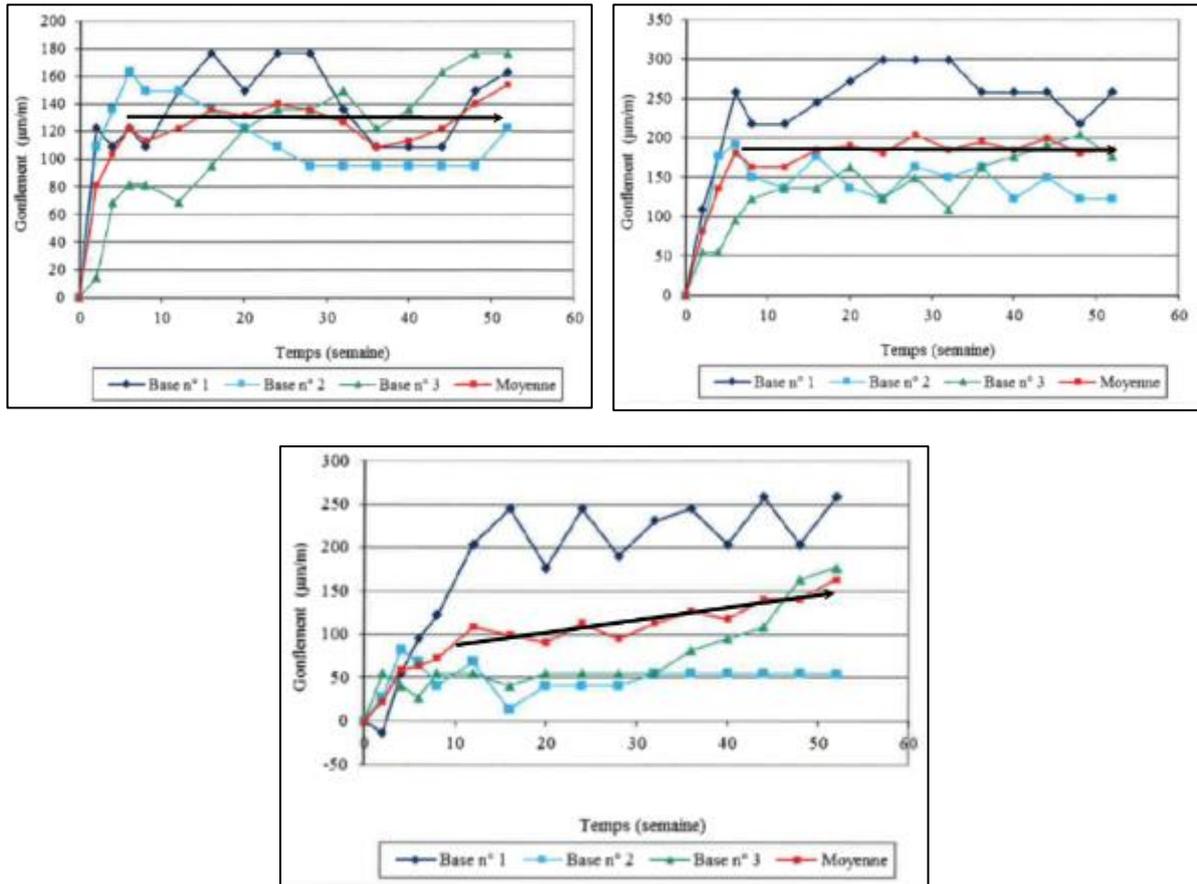
Figure 81 : Résultats des essais de gonflement réalisés sur le barrage des Cambous

Pour les deux premiers échantillons présentés, l'expansion est quasiment nulle si on considère les courbes moyennes. Pour le troisième échantillon, l'une des bases montre une dérive durant les 20 dernières semaines. Elle conduit à une courbe moyenne présentant une expansion de l'ordre de 50 $\mu\text{m}/\text{m}/\text{an}$. Cette valeur peut être appréciée à partir de la grille suivante proposée par le CEREMA pour les ouvrages d'art.
