BRL
Ingénierie

Chantier : Barrage Sainte Cécile d'Andorge

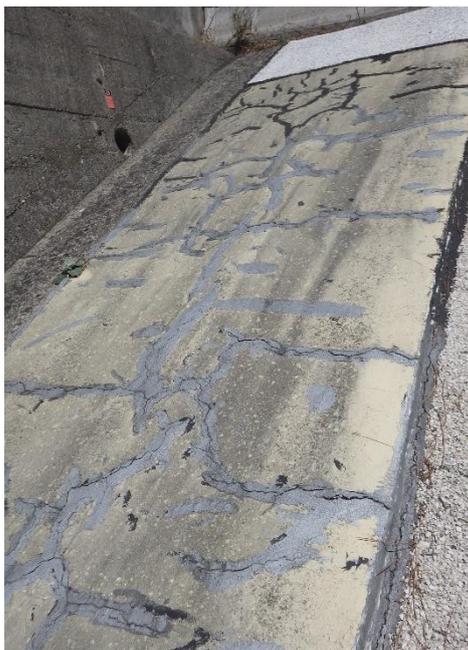
Photo 50 : Fissuration des doucines

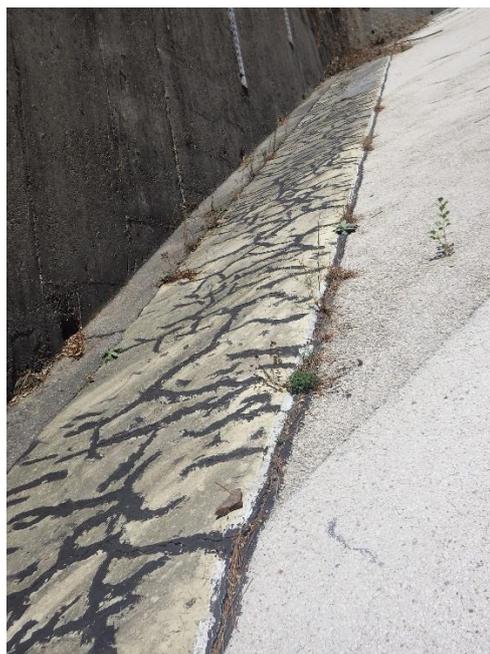
Photo 51 : Fissuration des doucines

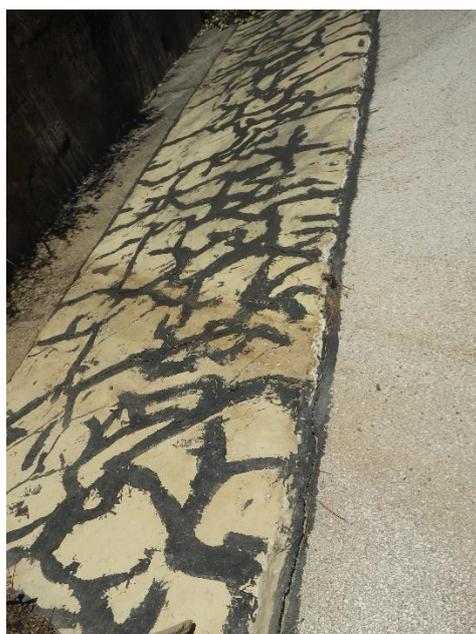
Photo 52 : Fissuration des doucines

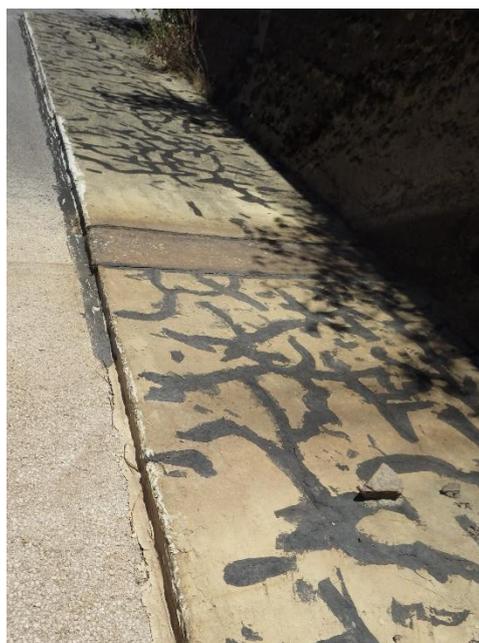
Photo 53 : Fissuration des doucines

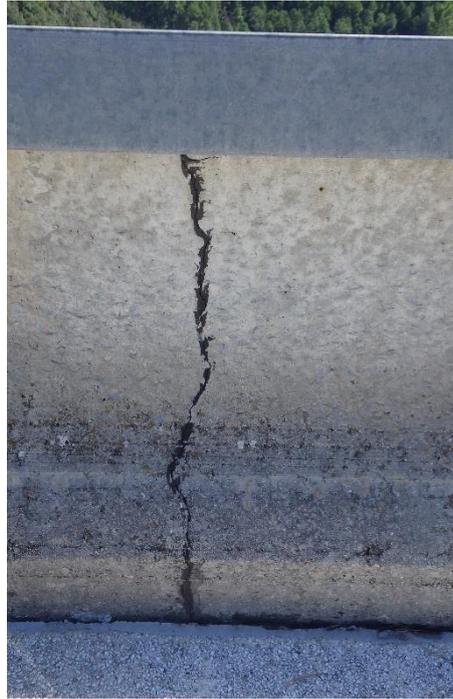
Le mur de couronnement présente quelques fissures verticales côté amont. Une application de Tixophalte semble avoir été réalisée mais tout comme pour les doucines, les réparations présentent une ré-ouverture.

Photo 54 : Défaut n°52 – Fissure sur le mur de couronnement au droit de la bande n°8

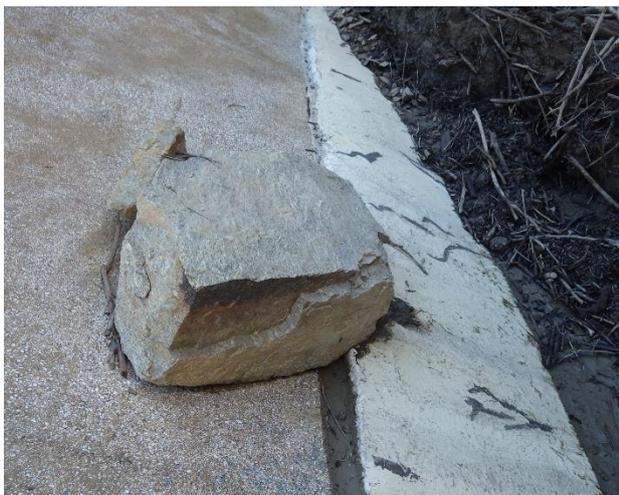
Lors de la visite, le bloc massif de roche repéré lors de l'inspection de 2013 se trouve toujours au niveau de la plinthe. Les dégradations visibles du matériau de la plinthe à ce niveau semblent sans évolution.

Photo 55 : Défaut n°29 – Rocher sur le parement (vue depuis la RG)

Il est recommandé de retirer la roche afin de limiter le poinçonnement à long terme sur le masque et d'évaluer les possibles désordres causés par l'impact.

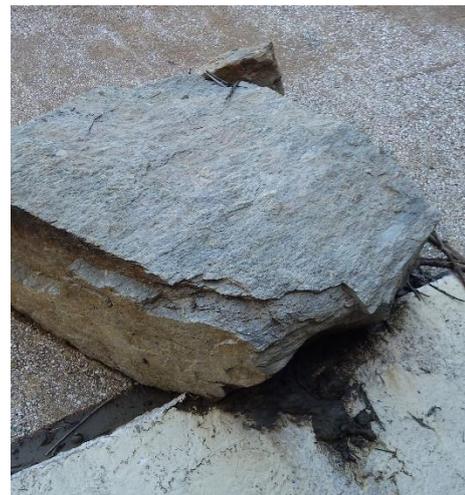
Photo 56 : Défaut n°29 – Rocher sur le parement

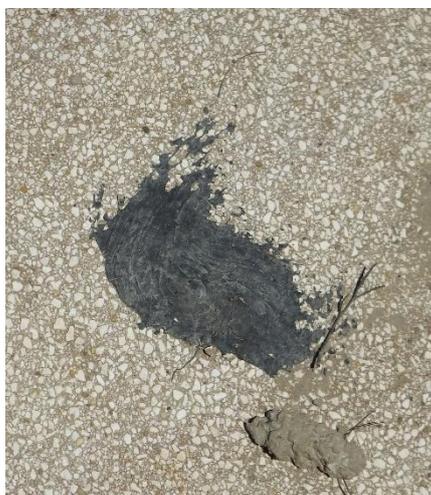
La plupart des points d'impacts repérés lors de l'inspection 2013 ont tous été réparés. Le présent examen a permis de confirmer la bonne tenue des réparations dans le temps.

Photo 57 : Défaut n°30 – Impact réparé sur la bande n°9

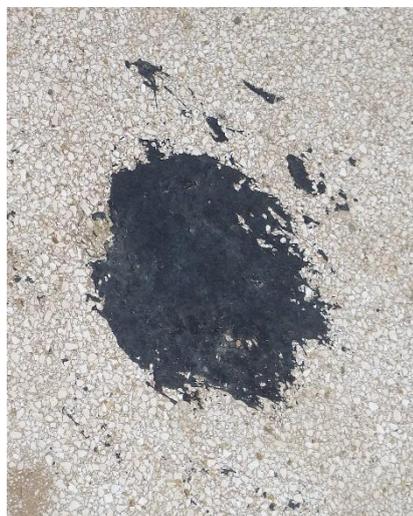
Photo 58 : Défaut n°31 – Impact réparé sur la bande n°9

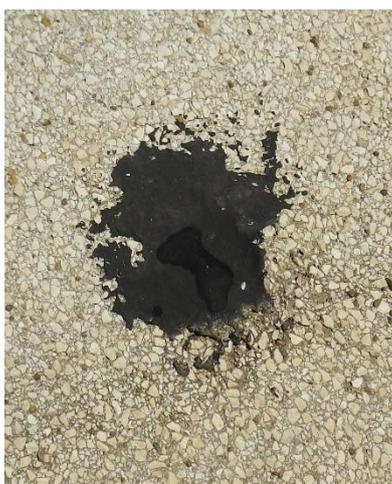
Photo 59 : Défaut n°32 – Impact réparé sur la bande n°9

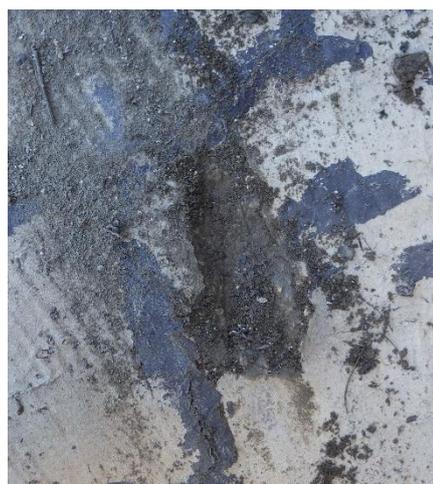
Photo 60 : Défaut n°35 – Impact sur la doucine RD

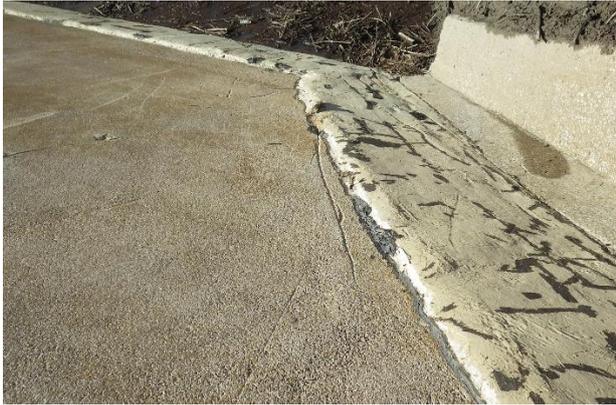
Ces dégâts ont de nouveaux été observés lors de la présente visite d'inspection visuelle. Les lacérations sont nombreuses et profondes, pouvant atteindre des longueurs de l'ordre du mètre, des largeurs de plusieurs centimètres et des profondeurs de 3cm. Elles sont localisées en pied d'ouvrage, sur la partie rive gauche.

Photo 61 : Défaut n°8 – Dégâts de déboisement constatés en 2013

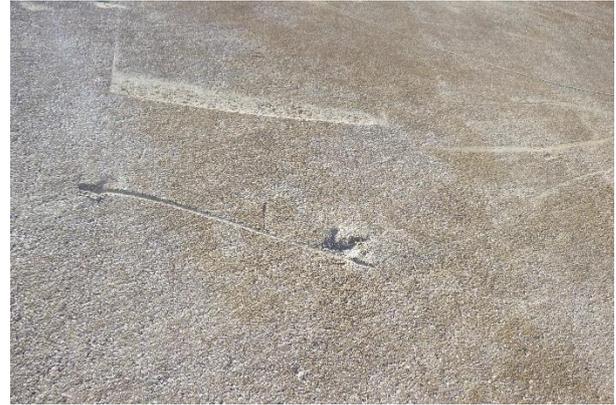
Photo 62 : Défaut n°9 – Dégâts de déboisement constatés en 2013

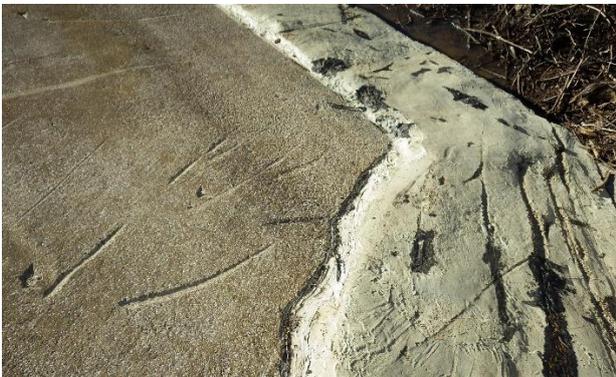
Photo 63 : Défaut n°10 – Dégâts de déboisement constatés en 2013

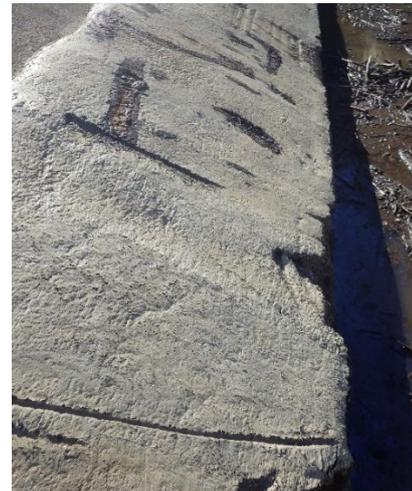
Photo 64 : Défaut n°11 – Dégâts de déboisement constatés en 2013

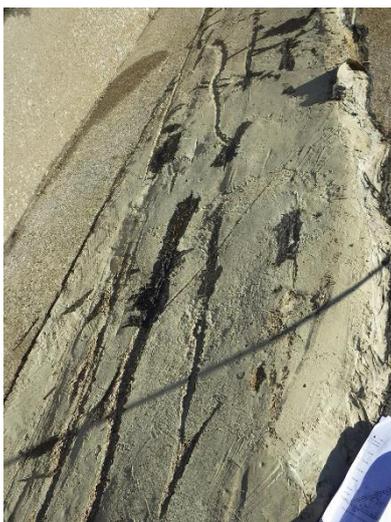
Photo 65 : Défaut n°11 – Dégâts de déboisement constatés en 2013

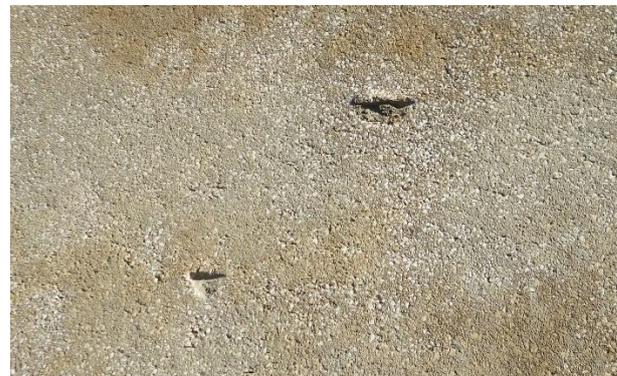
On notera également que des traces de dents de pelle mécanique ont été repérées sur la bande n°18, sans savoir si elles sont issues du déboisement de 2013 ou du nettoyage du masque de 2020.

Photo 66 : Défaut n°12 – Traces de dents de pelle mécanique sur la bande n°18

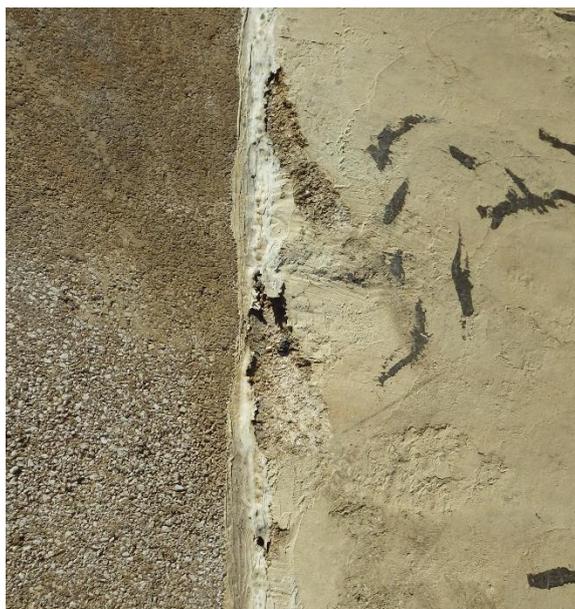
Photo 67 : Défaut n°27 – Dégâts au niveau de la plinthe

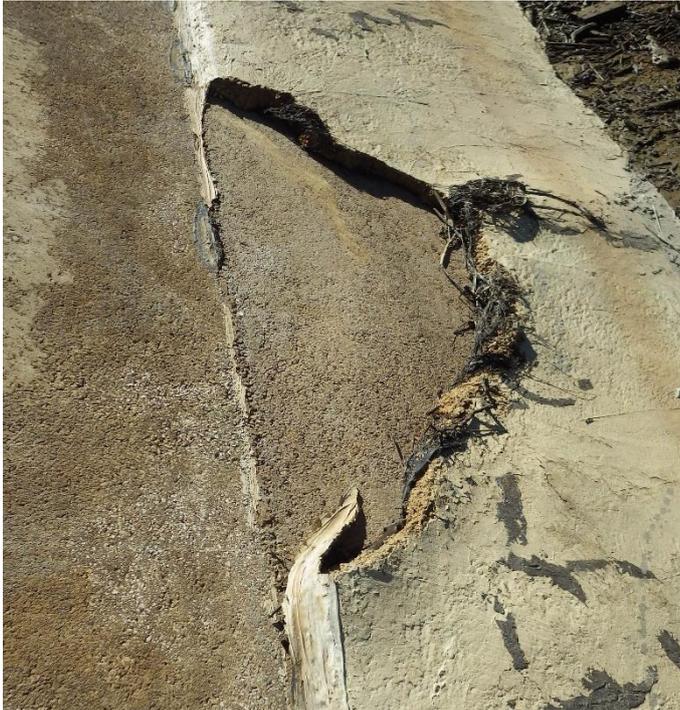
Lors de l'inspection du masque, il a été observé un arrachement important du couvre-joint en béton bitumineux au niveau de la plinthe du barrage, au droit de la bande n°14 du masque. Le désordre concerne la partie supérieure du couvre-joint est présente les dimensions B=1.50m x H=0.70m.

Le défaut du couvre joint reste toutefois un désordre mineur car :

- Il est peu étendu ;
- Il ne met pas à jour la liaison masque/béton ;
- Il n'affecte pas la perméabilité du masque (qui apparaît en bon état dans la zone mise à nue).

Photo 68 : Défaut n°26 – Arrachement du couvre-joint

L'origine de cet arrachement reste incertaine. Il pourrait s'agir :

- d'une erreur humaine lors du nettoyage du masque réalisée juste avant l'inspection avec une pelle mécanique ;
- d'un soulèvement induit par une branche coincée sous le couvre-joint qui sous l'effet conjugué d'une baisse du plan d'eau, d'un amas de limon important et d'un grand bras de levier aurait engendré la cassure ;
- d'une combinaison des deux scénarios précédents : lors du nettoyage, la pelle a pu accrocher et soulever la branche coincée sous le couvre-joint.

Quoiqu'il en soit, le niveau du plan d'eau étant resté bas et le masque propre, l'entreprise EIFFAGE, en charge du rebouchage des carottages, a profité de sa venue sur site pour reprendre ce désordre.

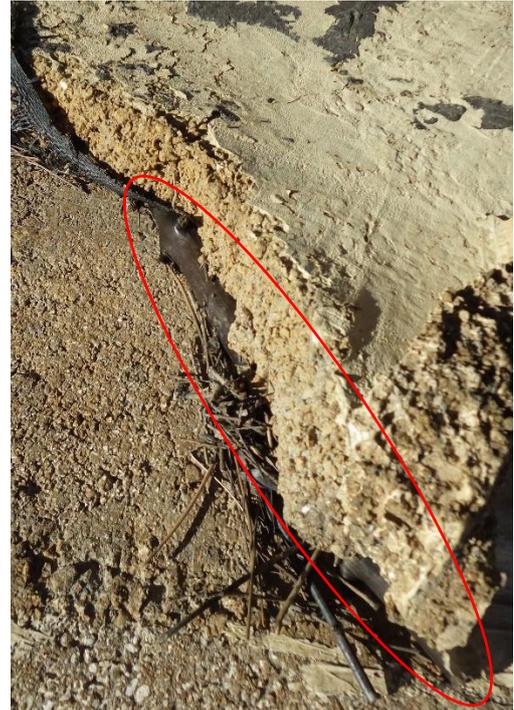
Photo 69 : Défaut n°26 – Présence d'un bois au droit de la partie arrachée du couvre-joint
