# **DOSSIER D'ENQUETE PREALABLE A LA DECLARATION D'UTILITE PUBLIQUE PRECEDANT LA PROCEDURE D'EXPROPRIATION DE BIENS EXPOSES A UN RISQUE NATUREL MAJEUR**

## **COMMUNE DE QUISSAC**

**PROPRIETE REBUFFAT  
PROPRIETE GILLY**

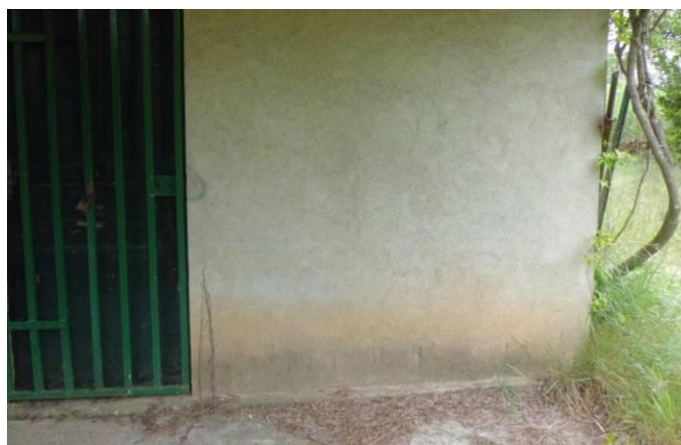
**Hauteur de crue**

Lors des inondations des 8 et 9 septembre 2002, le niveau de l'eau est monté à près d'1 m selon les dires du propriétaire.

La vulnérabilité des personnes repose essentiellement sur la nature de plain-pied du bâtiment et sur l'absence d'étage refuge ou d'accès au toit. De plus, en cas de crue du Vidourle, les accès au bien deviennent rapidement impraticables isolant le bien de toute possibilité de secours terrestre.

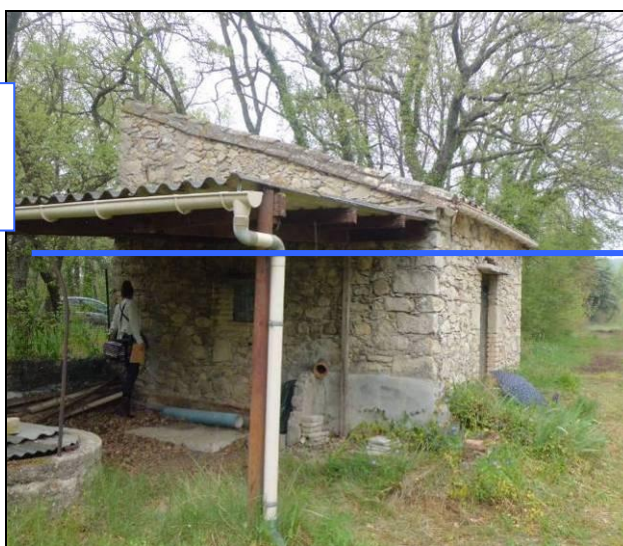
Niveau des plus hautes eaux estimé en crue de référence (1 à 2 m)

La vulnérabilité de ce bien repose sur le fait qu'il soit situé sur un îlot du Vidourle. La modélisation réalisée par BRL indiquait une hauteur d'eau de référence pour une crue centennale comprise entre 1 et 2 m par rapport au TN.

La vulnérabilité des personnes tient surtout à l'isolement du secteur. De plus, aucun accès au toit n'est possible depuis l'intérieur du bâtiment. Celui-ci ne possède également aucun étage.

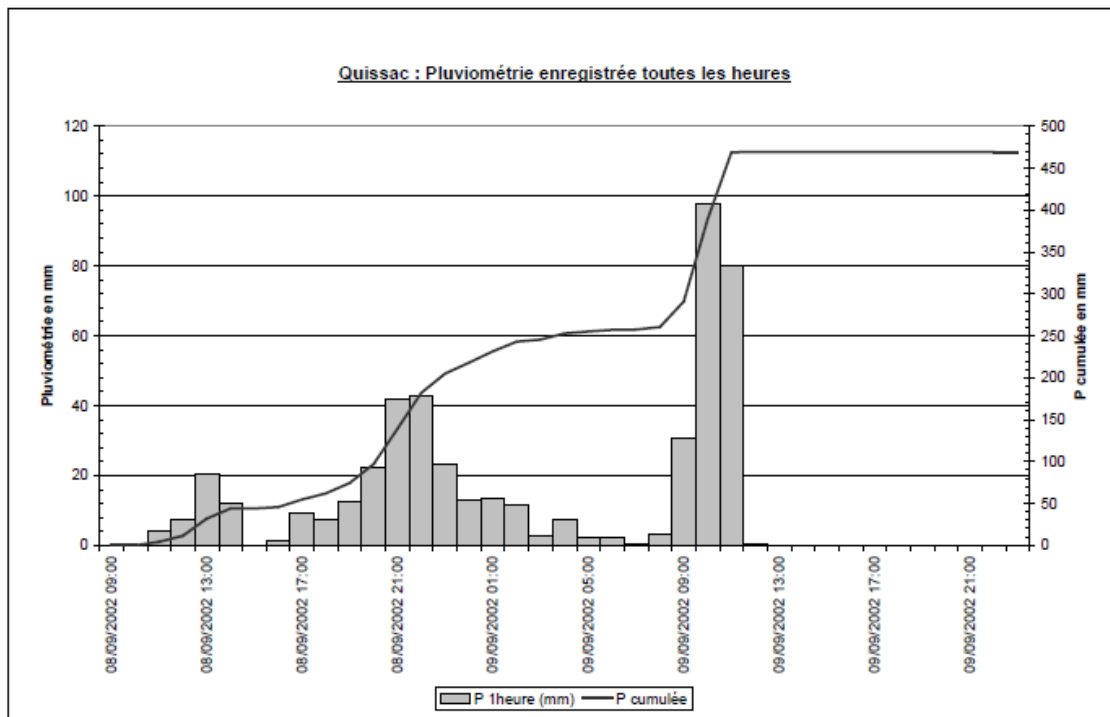
Figure 5 : Pluviométrie mesurée les 8 et 9 septembre 2002 à Quissac (BRL, 2003)

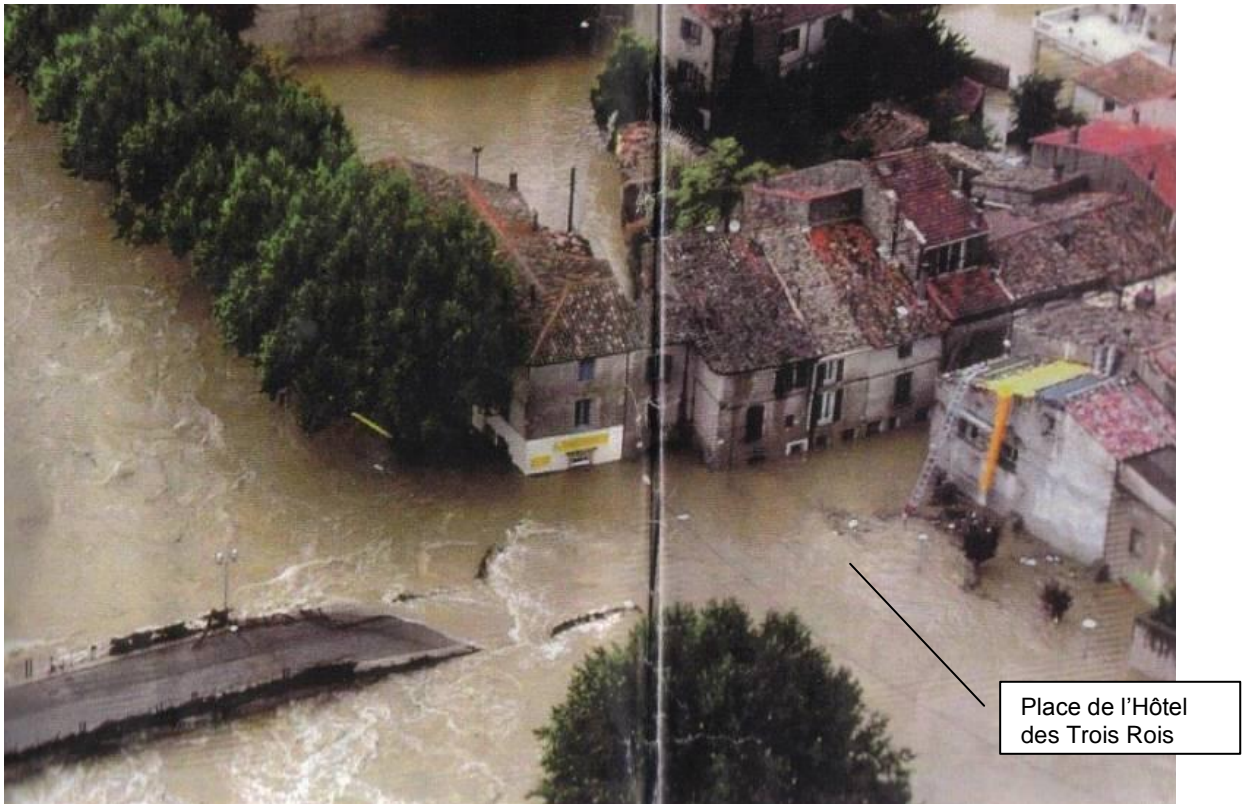
Figure 12 : Photographie aérienne des inondations observées à Quissac au droit de la place de l'Hôtel des Trois Rois lors de l'évènement des 8 et 9 septembre 2002 (source : Syndicat du Vidourle)

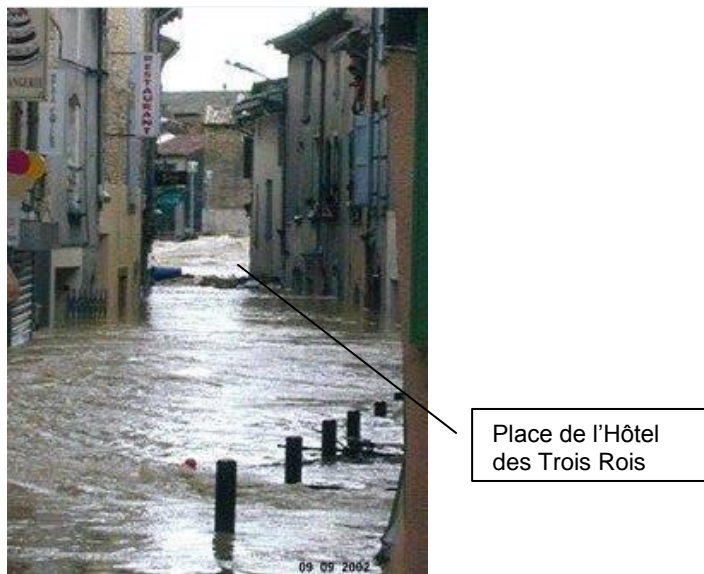
Figure 13 : Illustration des inondations observées à Quissac au droit de la rue du Pont lors de l'évènement des 8 et 9 septembre 2002 (source : Syndicat du Vidourle)

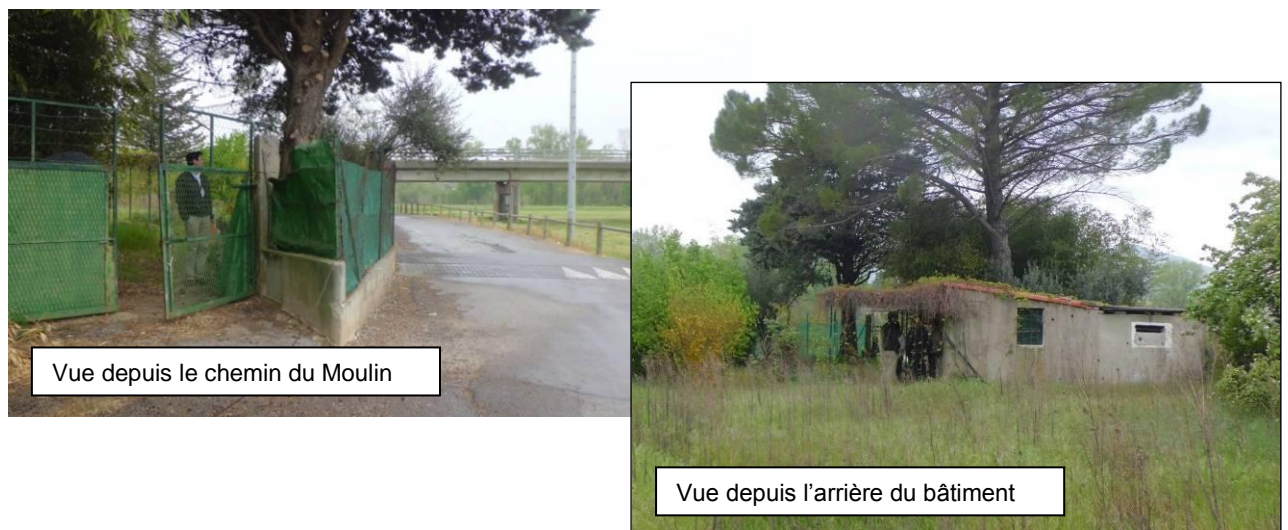
Le bien concerné se trouve chemin de la promenade, en bordure du Vidourle, côté rive gauche. Il s'agit d'un cabanon de jardin aménagé, situé en amont du pont de la RD45, sur la parcelle référencée AY 243.

Il n'y a pas d'habitations à proximité directe. En ce qui concerne les réseaux existants, le cabanon ne dispose pas de l'électricité ni de réseau d'eaux usées. Pour l'eau, un puits se situe à quelques mètres de l'habitation.

Figure 21 : Vue du bien concerné (photo prise lors de la visite du 8 avril 2014, Safege)

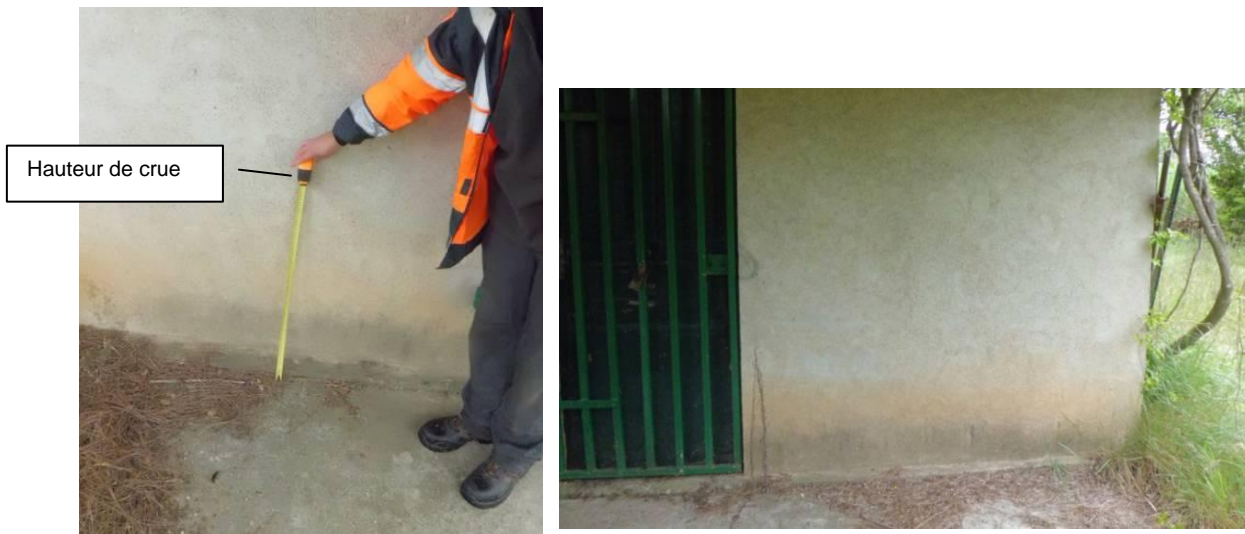
La photographie suivante illustre la hauteur d'eau observée au droit du bien selon le propriétaire, soit près d'un mètre.

Figure 23 : Estimation par le propriétaire de la hauteur d'eau observée lors de la crue de septembre 2002

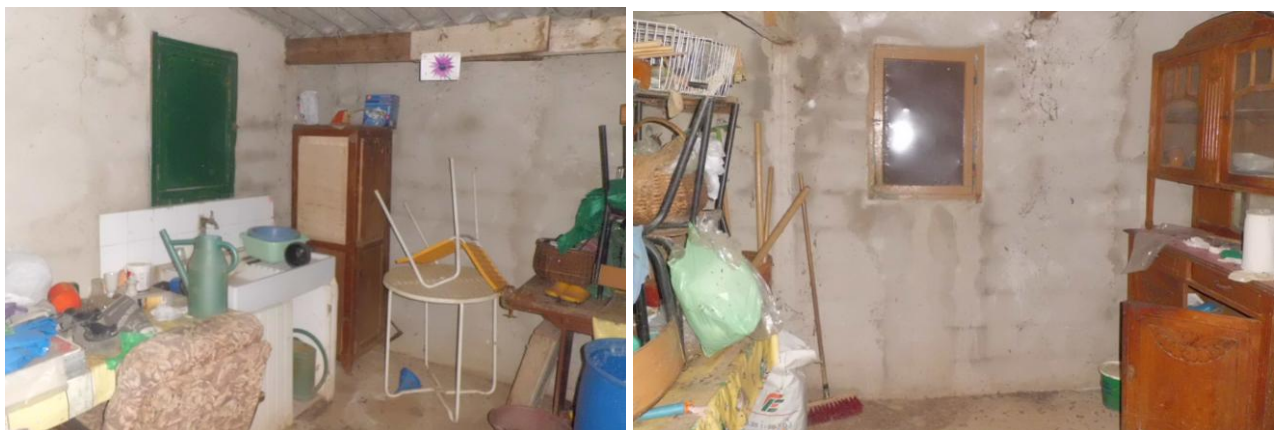
Le bâtiment est de plain-pied. La date de construction n'est pas connue. La structure du bâtiment semble être en bon état. La photo suivante montre l'intérieur du bien.

Figure 24 : Vue intérieure du bâtiment (Safege, 2014)

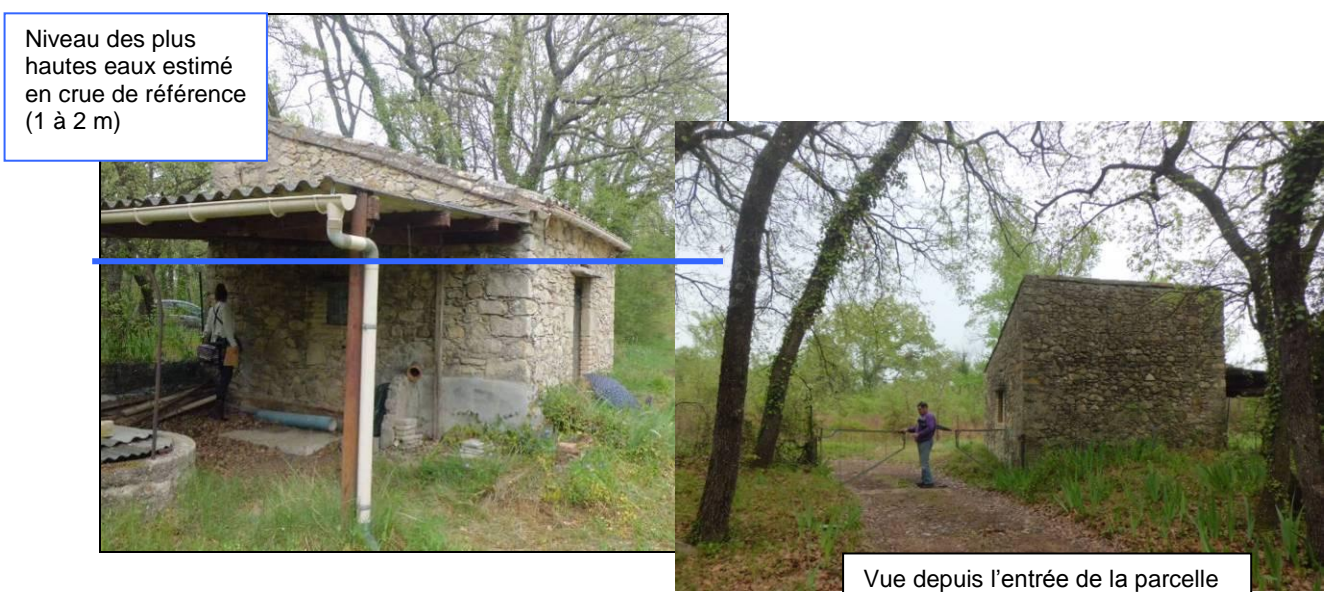
La propriété concernée est un ancien mazet, situé à l'extérieur du village, au niveau de l'Ilot du Bosc, sur la parcelle référencée AV 147.

Ce bien n'a pas vocation à être une habitation. En terme de réseaux existants, il ne dispose ni de l'électricité, ni de l'accès à l'eau potable ni d'un raccordement au réseau d'eaux usées.

Figure 28 : Vue du bien concerné (photo prise lors de la visite du 8 avril 2014, Safege)

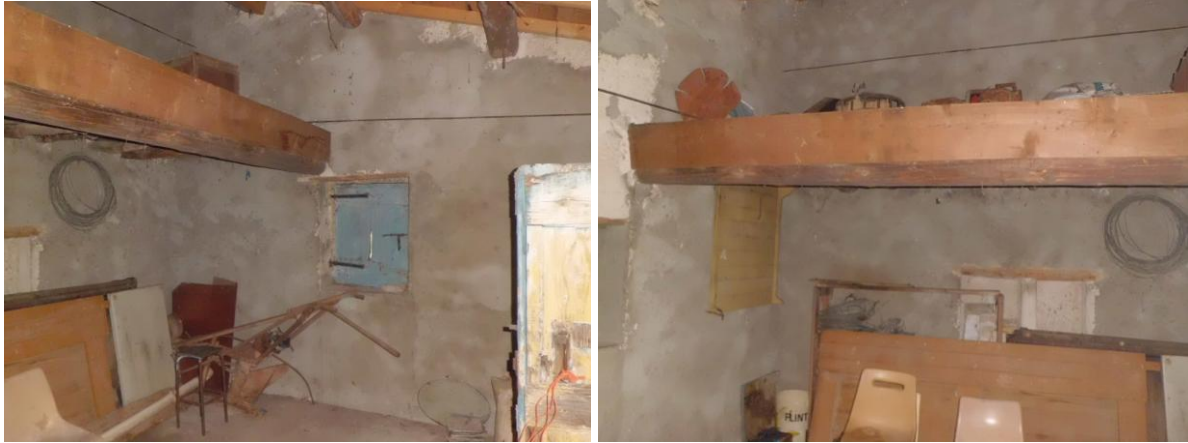
Le bâtiment est de plain-pied. La date de construction n'est pas connue. Selon les déclarations de M. Gilly, il semblerait qu'il soit propriété de la famille depuis plus de 120 ans. La structure du bâtiment est ancienne mais semble être en bon état. La toiture a été refaite en 2001.

Figure 32 : Vue intérieure du bâtiment (Safège, 2014)
