## **DOSSIER D'ENQUETE PREALABLE A LA DECLARATION D'UTILITE PUBLIQUE PRECEDANT LA PROCEDURE D'EXPROPRIATION DE BIENS EXPOSES A UN RISQUE NATUREL MAJEUR**

### **COMMUNE DE REMOULINS**

**PROPRIÉTÉ ALLARD / PELARDY**

**1. NOTICE EXPLICATIVE**

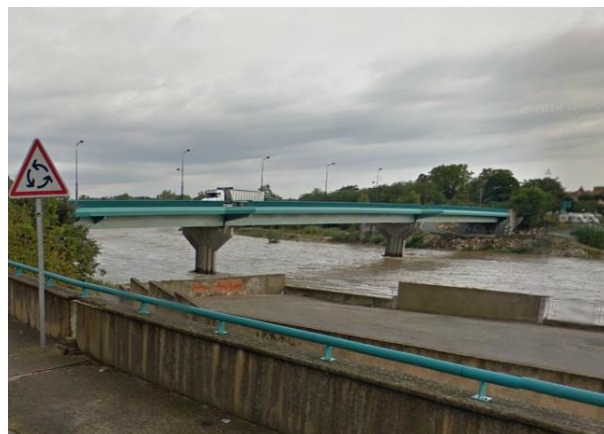
*Maximum de la crue du pont de Remoulins (source : Mairie de Remoulins)*

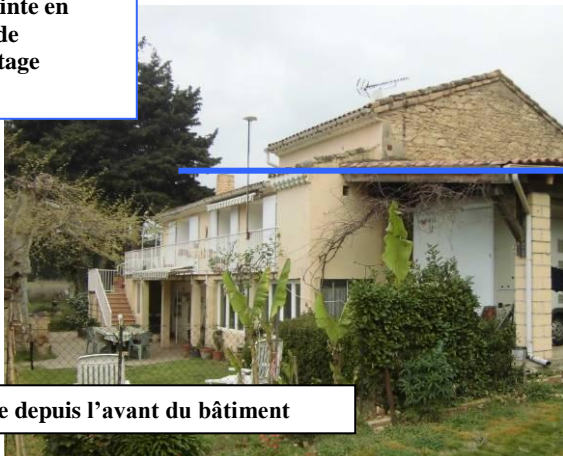
La vulnérabilité de ce bien est principalement due aux fortes hauteurs d'eau observées lors de l'inondation de 2002, le niveau de l'eau est montée à une hauteur de près de 4 m, à la limite du toit, inondant entièrement le premier étage.

**Hauteur de submersion de près de 4 m atteinte en 2002 selon l'étude Hydratec (1er étage inondé)**

**Vue depuis l'avant du bâtiment**

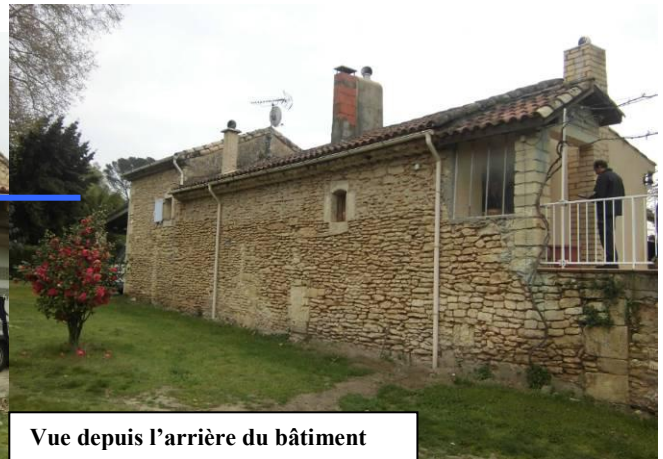
**Vue depuis l'arrière du bâtiment**

En matière de vulnérabilité des personnes, le bâtiment possède un étage accessible par l'extérieur qui ne permet pas d'accès direct au toit. De plus, le bien est localisé dans l'intrados du Gardon et risque d'être rapidement ceinturée d'eau lors d'une inondation. L'accès au bien se fait par un chemin unique qui est donc rapidement inondé lors de la survenue d'une crue. L'utilisation de ce chemin comme voie de secours et d'évacuation peut donc se révéler dangereuse.

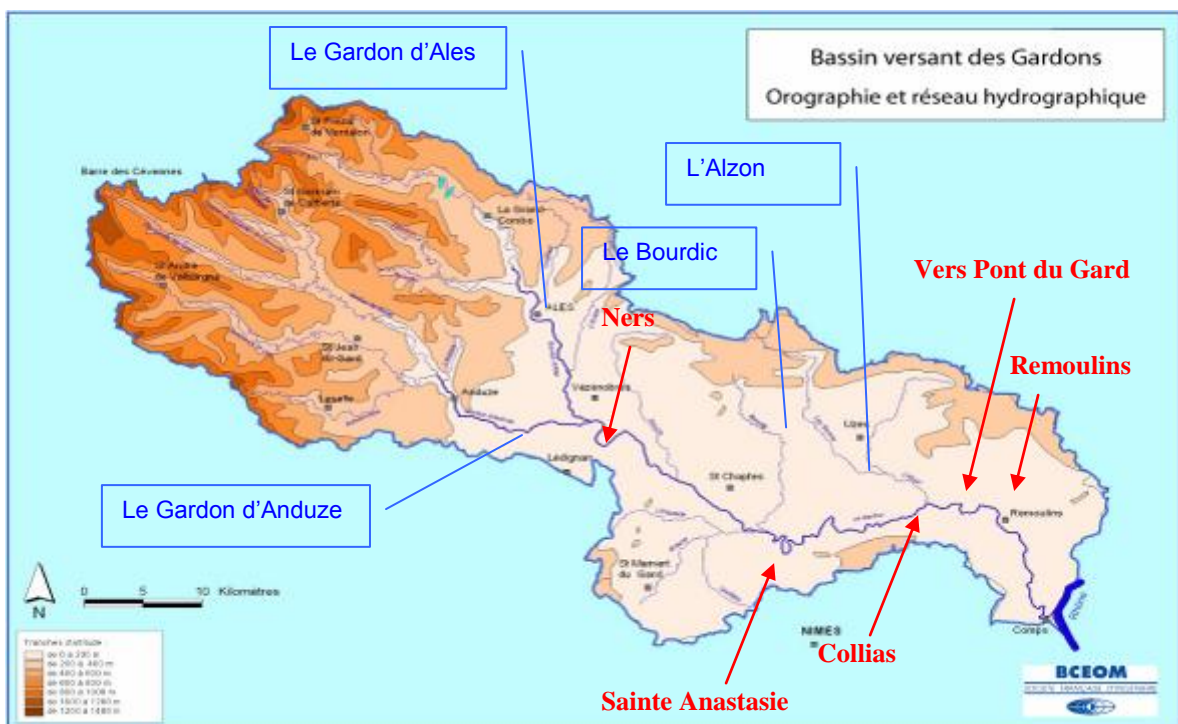
Figure 2 : Orographie et réseau hydrographique du bassin versant des Gardons  
(Source : SAGE des Gardons)

A l'aval de Ners, les principaux affluents du Gardon sont la Droude, la Braune et l'Esquille en rive droite. En rive gauche, on observe le Bourdic qui se jette dans le Gardon à Russan, l'Alzon au droit de Collias et la Valliguière à l'est de Remoullins.

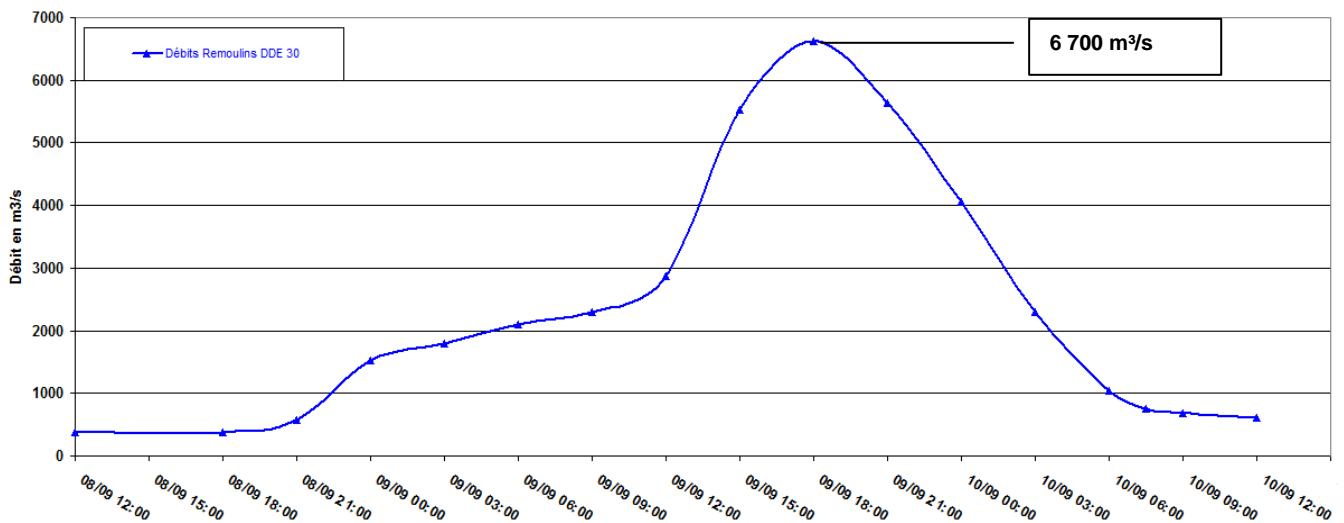
Figure 7 : Débits extrapolés les 8 et 9 septembre 2002 à Remoulins (ISL, 2005)

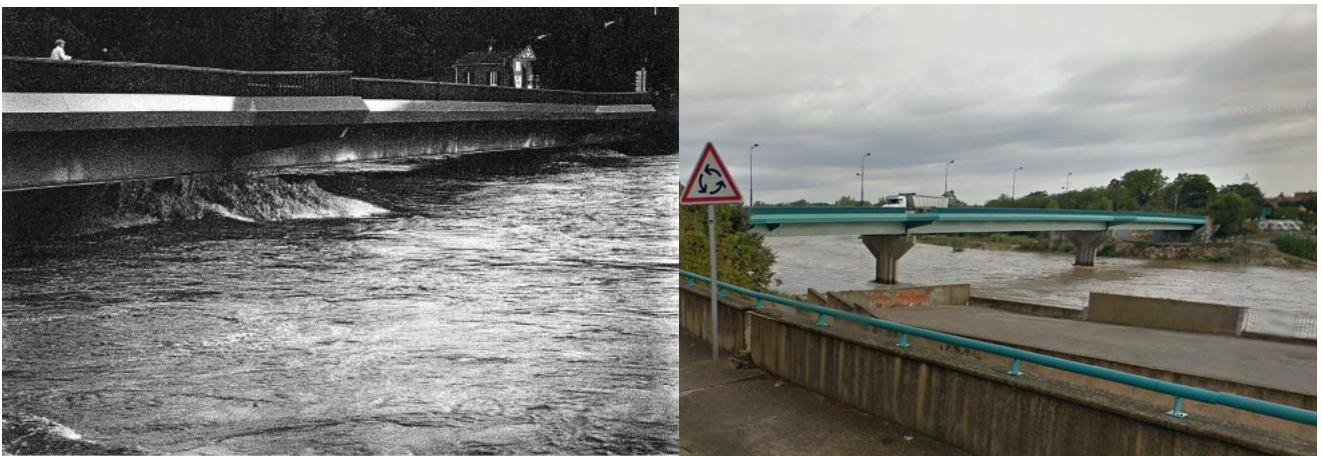
En amont du village, les hauteurs d'eau ont dépassé 6 mètres dans la plaine. Les habitants situés au croisement de la RD19a et de la RN86 ont vu les eaux de la Valliguière s'approcher de leur maison vers 10 h/10h30 puis celles du Gardon dans l'après-midi.

Figure 9 : Maximum de la crue du pont de Remoulins (source : Mairie de Remoulins)

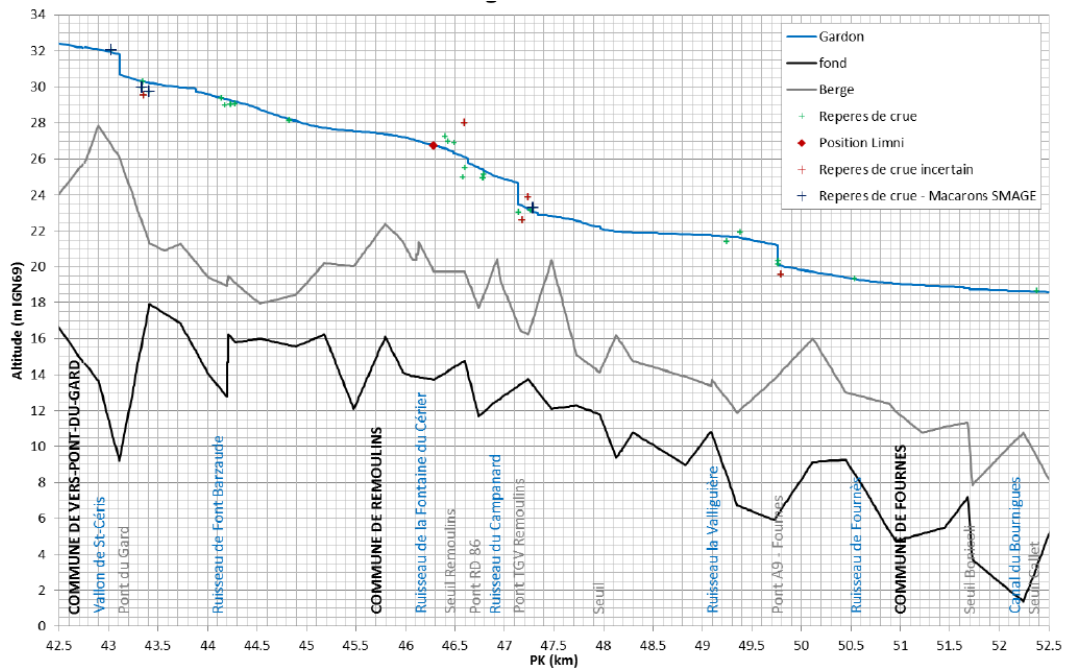
Le graphique ci-contre illustre les cotes de submersion modélisées au droit de Remoulins pour l'événement de septembre 2002.

Figure 12 : Lignes d'eau modélisées pour l'événement de septembre 2002 (source : Hydratec, 2015)

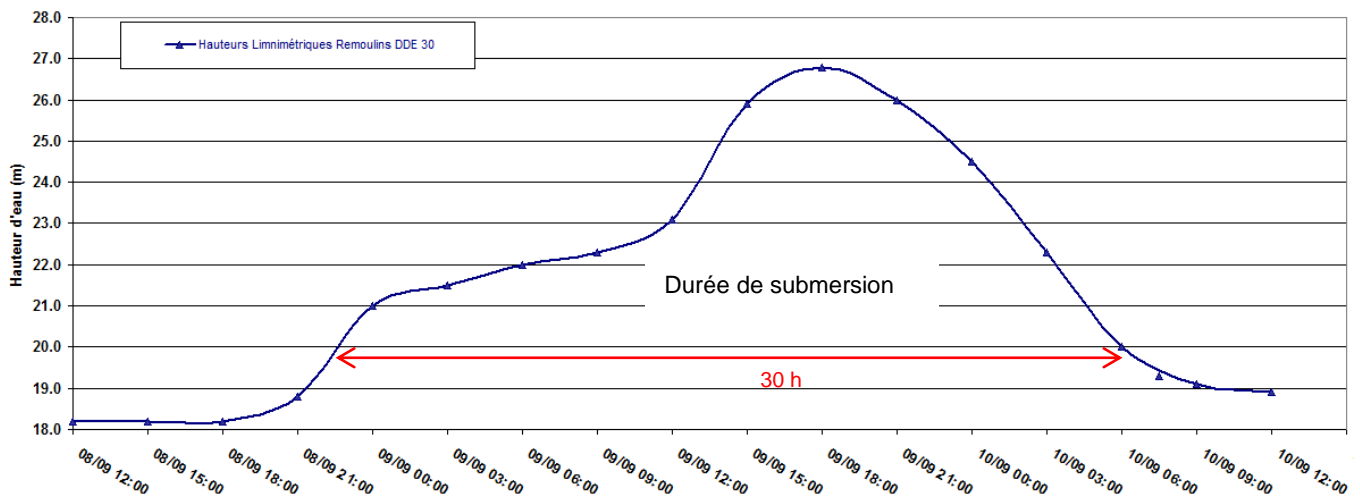
Figure 18 : Hauteurs d'eau mesurées les 8 et 9 septembre 2002 à Remoulins (ISL, 2005)

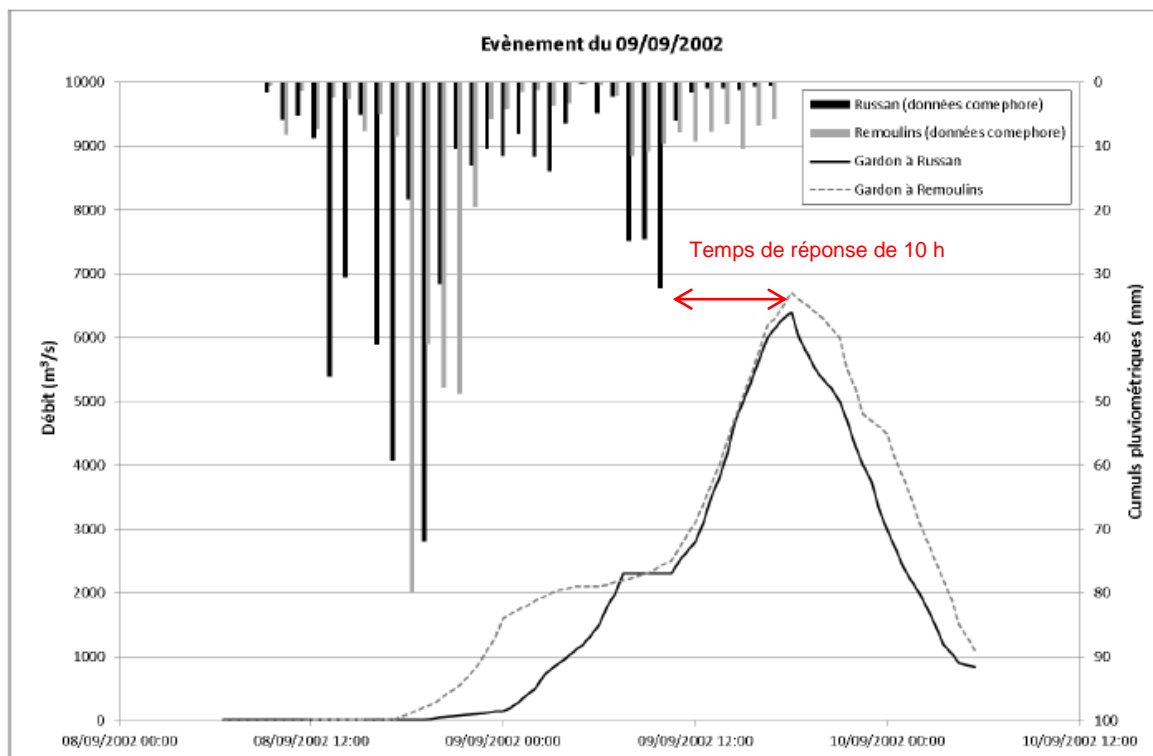
Pour rappel, le principal épisode pluvieux a été observé sur une durée de 20h, à partir du 08 septembre à 10h jusqu'au 09 septembre à 04h. Il a été suivi d'un second épisode pluvieux de moindre intensité dans la matinée du 09 septembre.

Figure 19 : Graphique précipitations-débits mesurés à Remoulins les 08 et 09 septembre 2002

Considérant que le premier pic a induit la réponse du bassin versant et que le pic de crue a été généré par le second événement pluvieux, le temps de réponse est donc de l'ordre de 10 heures pour la crue de 2002 à Remoulins. Le plan d'eau y est monté de 5 m en 12 heures. **Au vu de ces éléments, les crues du Gardon peuvent donc être qualifiées de crues à montée rapide.**

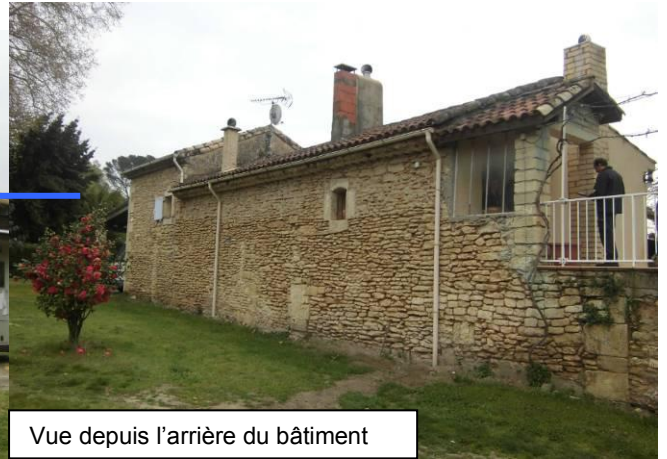
Figure 22 : Vue du bien concerné (photo prise lors de la visite du 1 avril 2014, Safège)

Hauteur de submersion de près de 4 m atteinte en 2002 selon l'étude Hydratec (1er étage inondé)

Vue depuis l'arrière du bâtiment

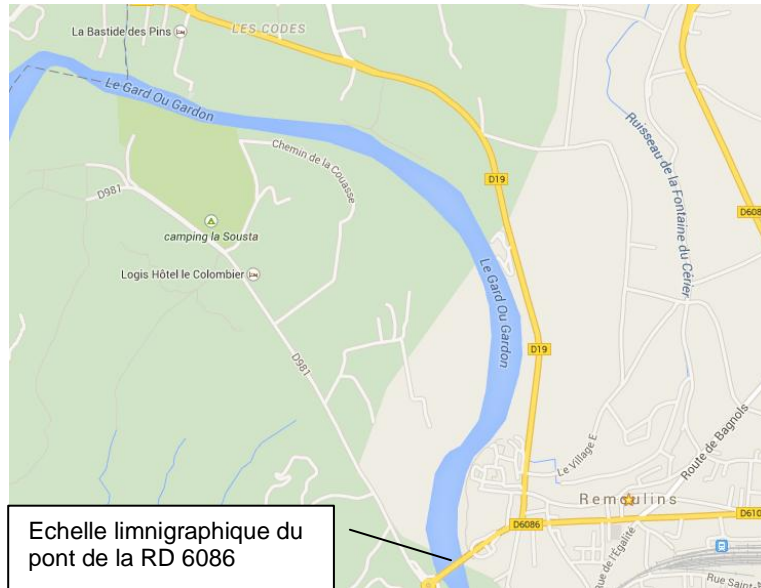
Figure 24 : Localisation de l'échelle limnigraphique de Remoulins

Le plan communal de sauvegarde prévoit ainsi plusieurs niveau d'alerte selon le niveau d'eau observé au pont de la RD 6086 (ex RN86) :

- Vigilance
- Plan 1 – Hauteur d'eau à 3 m au pont (cote 19,39 m NGF)
- Plan 2 – Hauteur d'eau à 5 m au pont (cote 21,39 m NGF)
- Plan 3 - Hauteur d'eau à 7 m au pont (cote 23,39 m NGF)

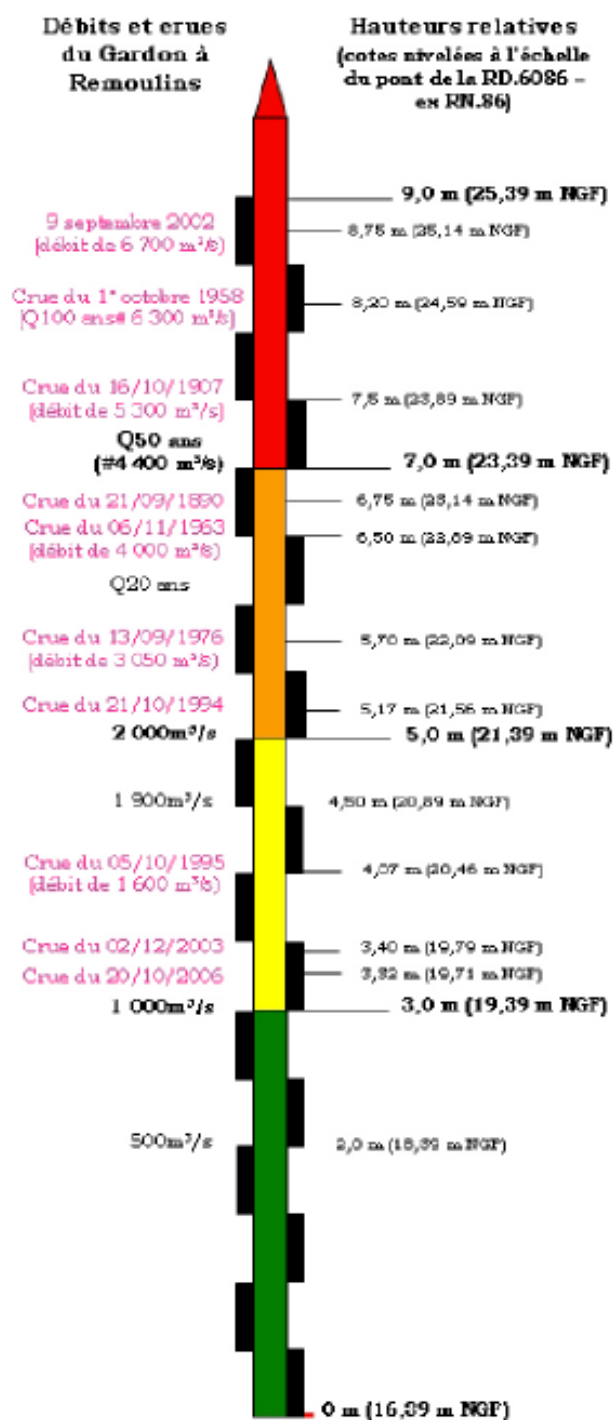
La carte en page suivante présente les paramètres de déclenchement des différents niveaux du PCS.

Figure 25 : Paramètres de déclenchement des différents niveaux du PCS (source : PCS de Remouliens)
