SÉCURISATION DU COMPLEXE HYDRAULIQUE FORMÉ PAR LES BARRAGES DE SAINTE-CÉCILE D'ANDORGE ET DES CAMBOUS

Étude de dangers (EDD) au titre de la rubrique 3.2.5.0

Barrage des Cambous

Résumé non technique de l'Étude de Dangers actualisée

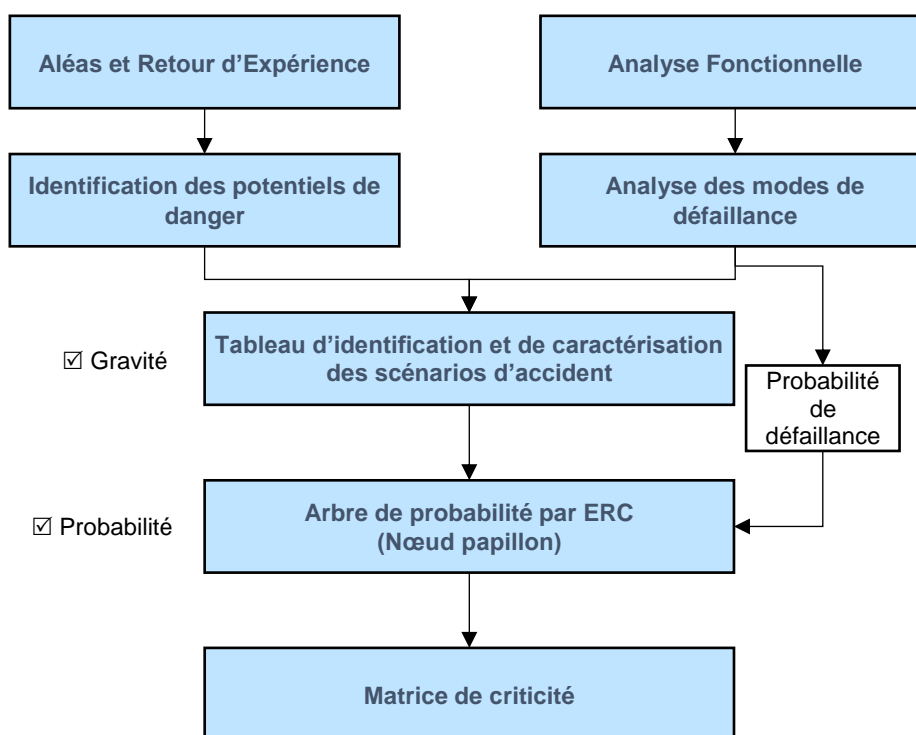
Figure 5 : Méthodologie de la présente analyse de risque

L'analyse de risque de la présente étude de dangers a été réalisée suivant la méthodologie suivante :

En parallèle, une analyse fonctionnelle puis une analyse des modes de défaillance ont été menées. L'analyse fonctionnelle consiste à décomposer structurellement l'ouvrage en éléments et sous-éléments puis à donner les fonctions assurées par chacun de ces derniers. L'analyse des modes de défaillance consiste à déterminer les causes probables d'une perte de fonction de chaque élément, et à en attribuer une probabilité d'occurrence.

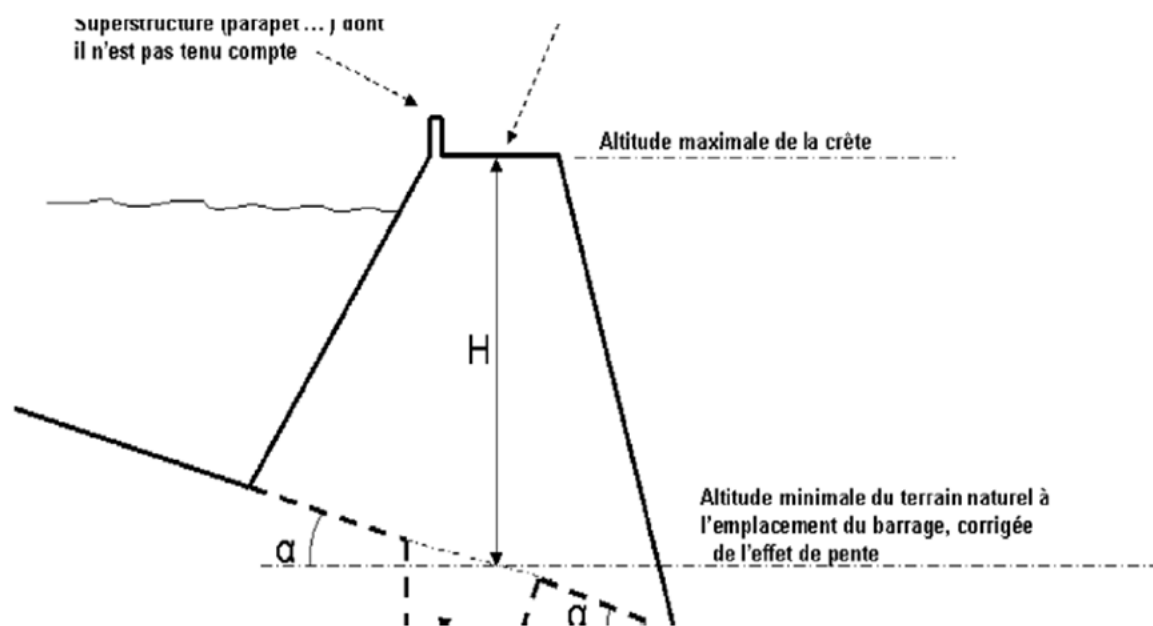
Figure 1 : Schéma permettant de déterminer la hauteur « H » d'un barrage existant lorsque l'altitude du terrain naturel n'est pas connue avec une précision suffisante.

L'arrêté du 17 mars 2017 précise les modalités de détermination de la hauteur et du volume des barrages (voir schéma ci-après).

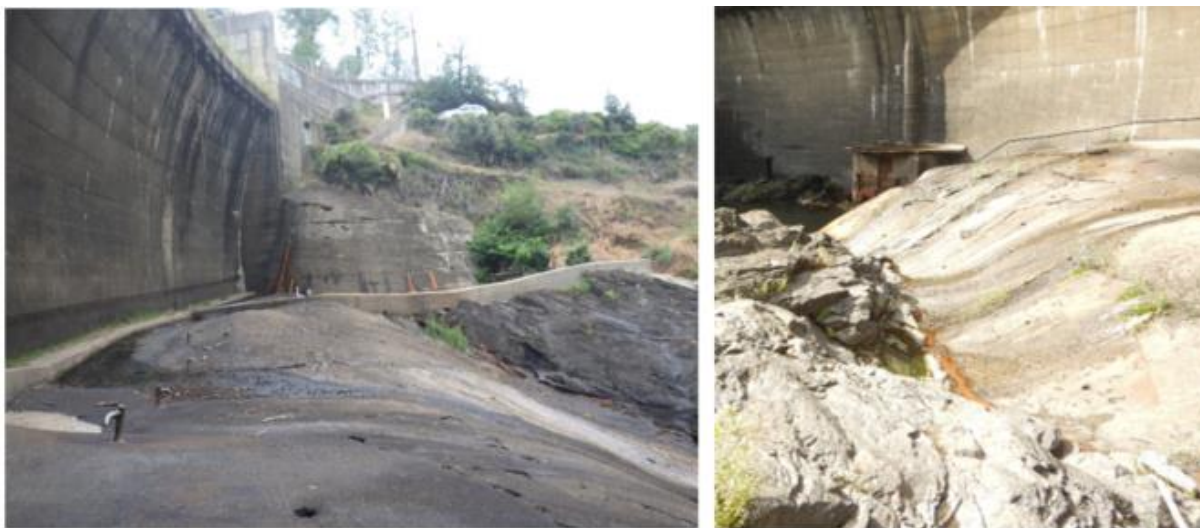
Figure 11 : Carapace en aval rive gauche de l'ouvrage

Les photographies ci-dessous présentent la carapace.

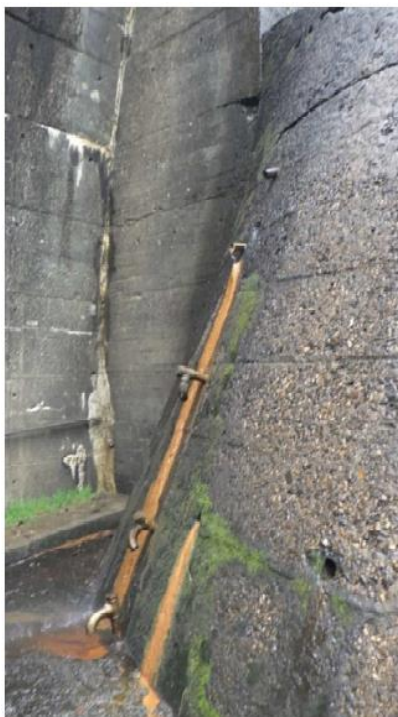
Figure 16 : Têtes de drains existants

- En rive droite, par cumul des drains :
 - En culée RD (17 à 20) ;
 - Entre les joints A et B (15 et 16) ;
- En rive gauche, par cumul des drains :
 - En culée RG (11 à 14) ;
 - Entre les joints H et I (9 et 10) ;
 - Entre les joints G et H (5 à 8) ;
 - Entre les joints F et G (2 à 4) ;
 - Entre les joints E et F (1).

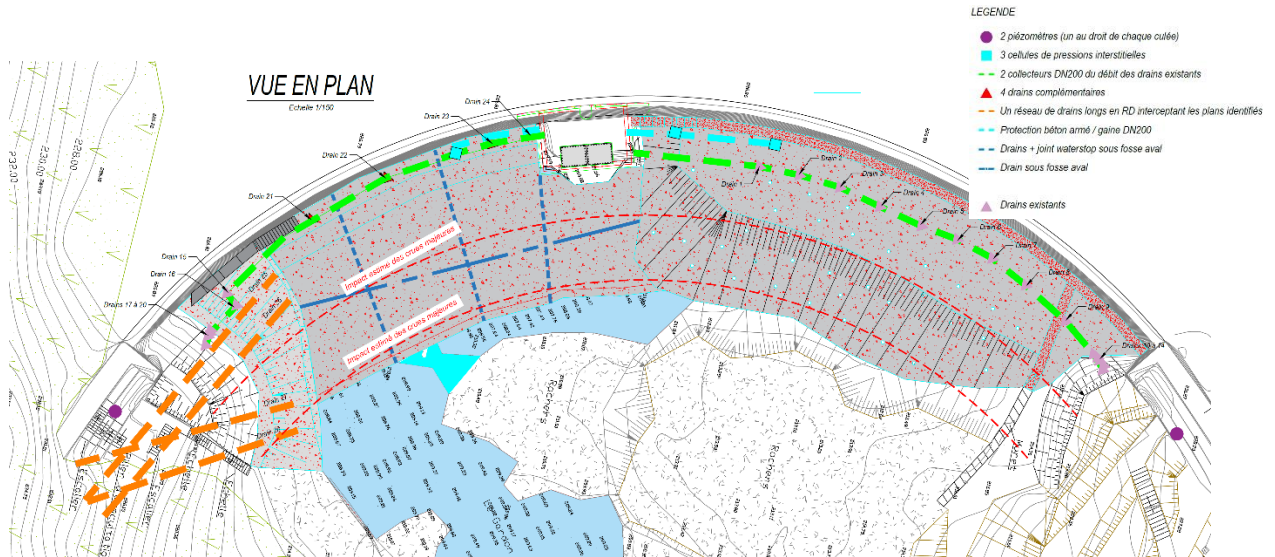
Figure 17 : Implantation du système de drainage après travaux [Réf 4]

- Il est à noter que les drains déjà existants seront également adaptés, les têtes des drains seront surmontées par des bouchons verrouillables avec filetage. La nouvelle configuration ne permettra plus la mesure individuelle des débits. En revanche, dans le cas de drains non débitants, la mesure individuelle en piézométrie restera possible ;

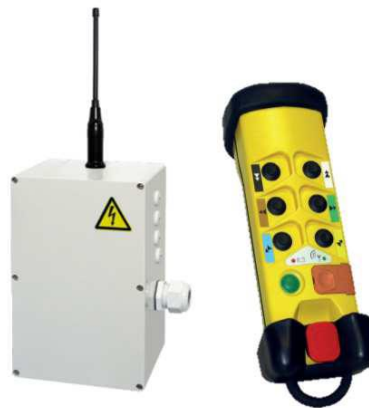
Figure 28 : Radiocommande industrielle et son récepteur

- Deux boutons poussoirs non auto-maintenus pour l'ouverture et la fermeture de chaque vanne annulaire.

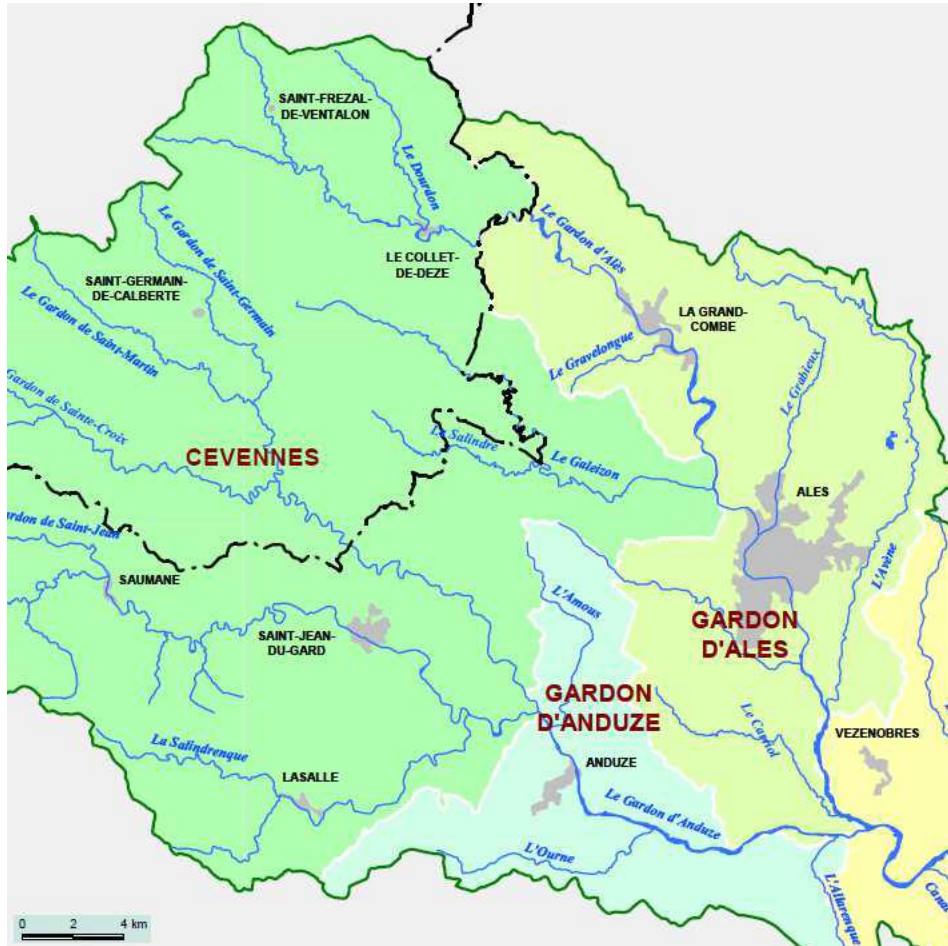
Le barrage intercepte l'écoulement de la rivière « Le Gardon d'Alès ». Long de 60,6 km, il prend sa source dans les Hautes Cévennes et conflue avec le Gardon d'Anduze à Ners pour constituer le Gardon.

Figure 35 : Carte du Gardon d'Alès, de ses confluentes et de ses affluents

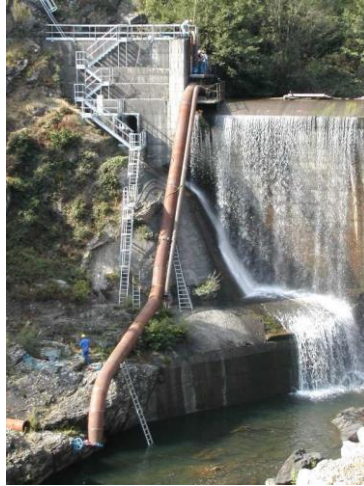
Figure 37 : Siphon lors des travaux de 2002-2003

2. **Un siphon** en rive droite du barrage sera mis en place comme cela avait été fait lors des travaux de 2002-2003. Le siphon permet de franchir l'ouvrage et la zone de travaux qui sépare la retenue amont de l'aval du barrage. Le dispositif proposé est similaire à celui qui a été utilisé lors des travaux de 2002-2003. Il comprend un ensemble de tuyauterie composé de tronçons droits et de coudes, à son extrémité amont (côté aspiration) un clapet anti-retour avec crépine et à son extrémité aval une vanne d'isolement de type papillon. Le sommet du siphon est équipé d'un piquage et d'une vanne pour l'alimentation du siphon. L'amorçage du siphon s'effectue par le piquage de remplissage prévu à cet effet à l'aide d'une pompe, la vanne à l'aval du siphon étant fermée. Une fois le remplissage achevé, la vanne du piquage est fermée puis on procède à l'ouverture de la vanne de refoulement.

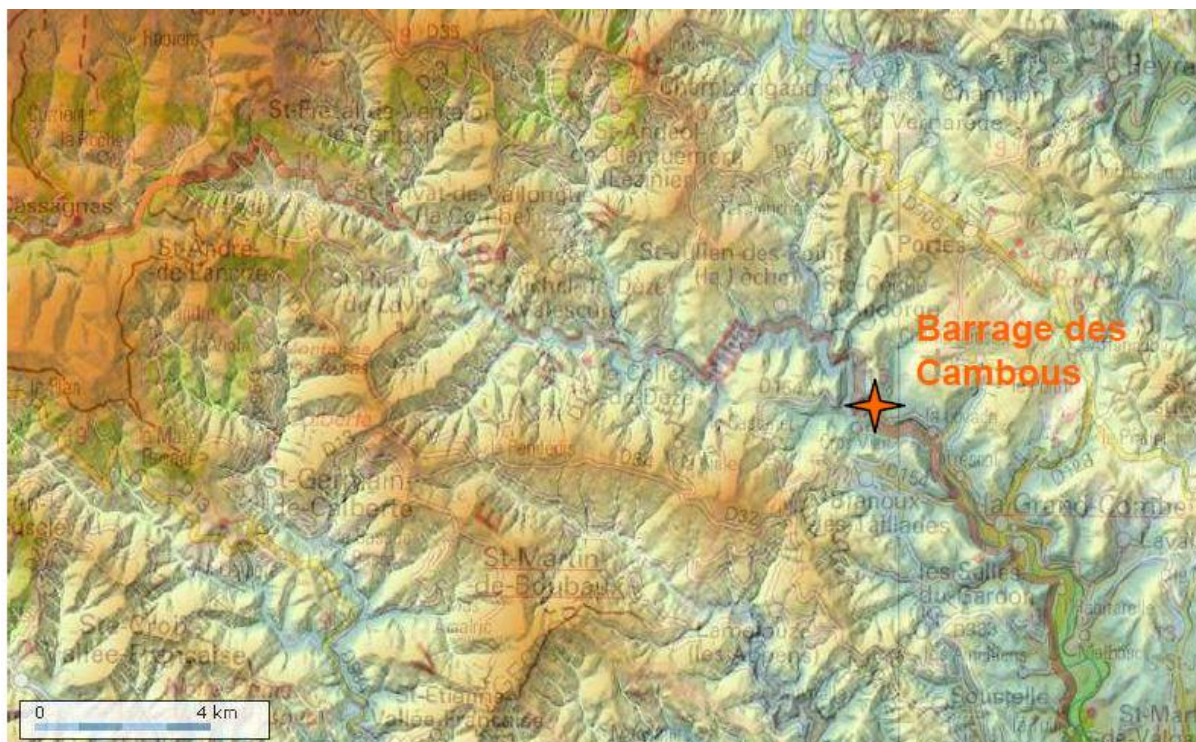
A l'emplacement du barrage, la rivière s'engage après un méandre accusé, dans une vallée aux formes régulières.

Figure 41 : Vue en plan de la topologie aux alentours de la retenue (source : Géoportail)

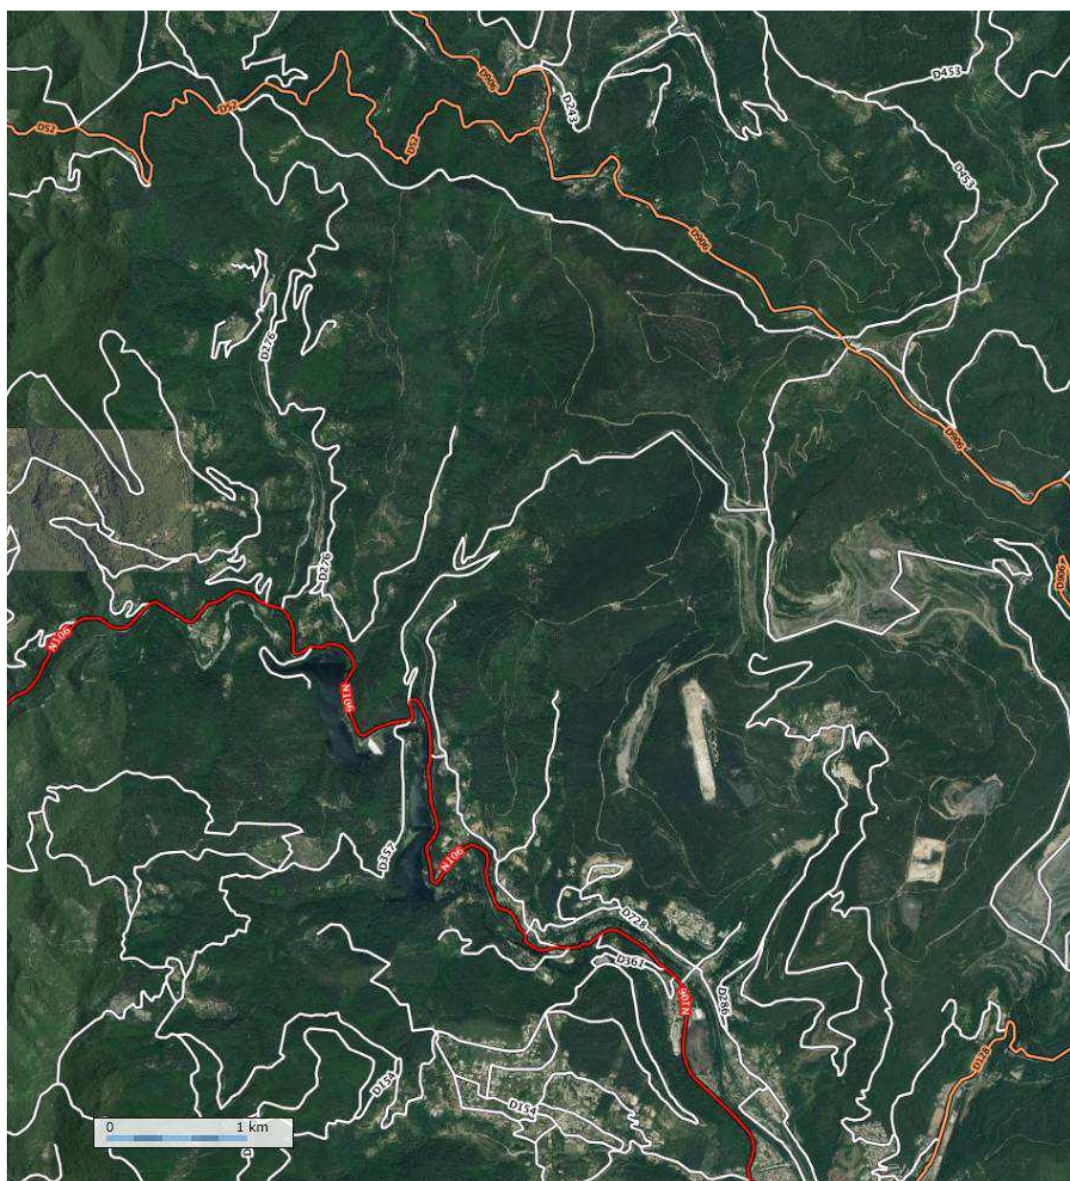
Le barrage des Cambous est accessible à partir de la ville d'Alès par la route nationale 106 (en rouge sur la carte ci-dessous) qui longe la retenue en rive gauche ou par les routes départementales 906, 52 (en orange sur la carte ci-dessous) puis 276 et un tronçon de la RN 106, le long des retenues de Sainte Cécile et des Cambous.

Depuis la RN106, un chemin permet d'accéder à l'amont ou à l'aval du barrage en rive gauche.

Figure 43 : Voies d'accès au barrage des Cambous

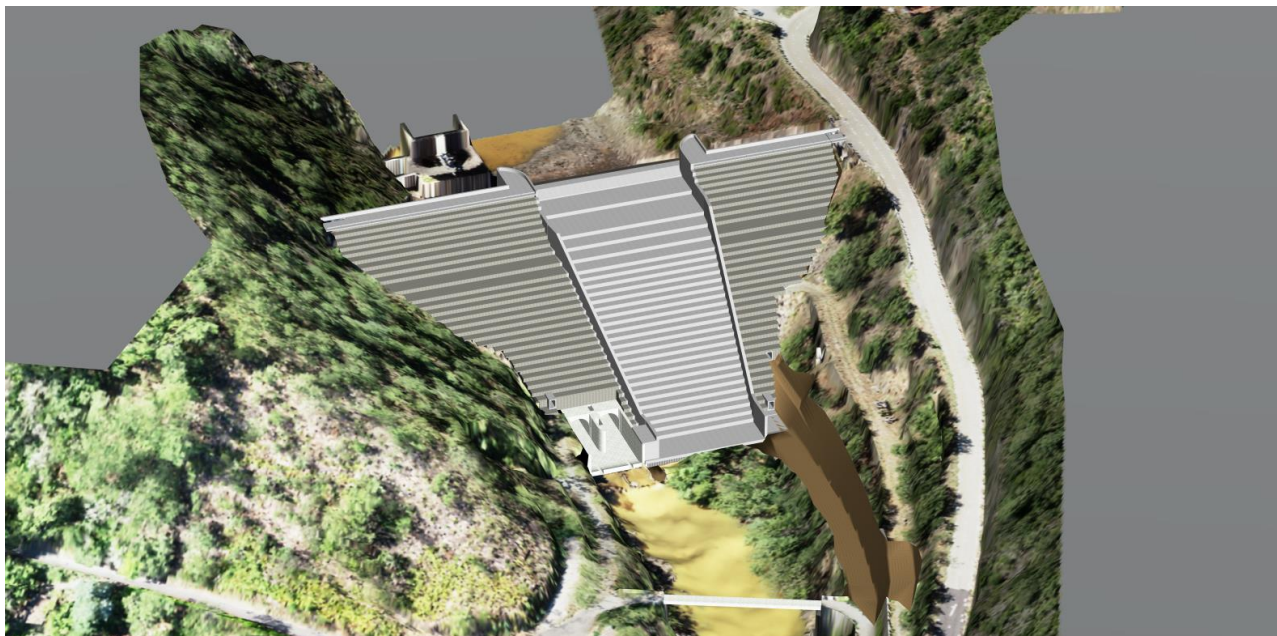
Figure 48 : Parement aval de l'ouvrage aménagé [Réf 20]

Le parement aval sera réalisé en BCR (béton compacté au rouleau).

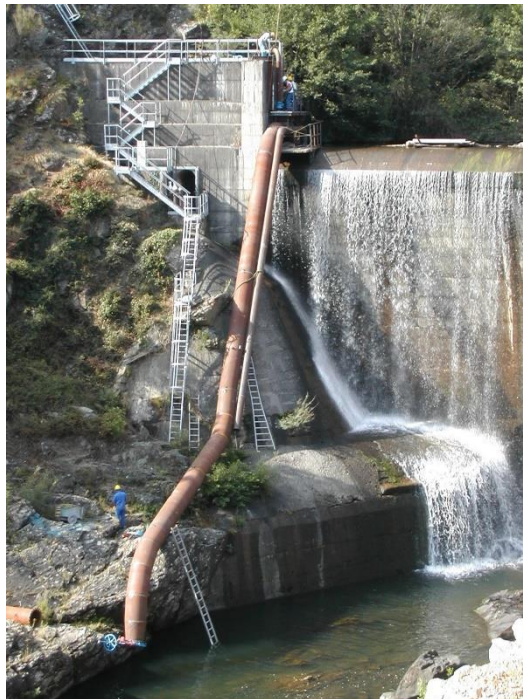
Pendant la phase de travaux, les vannes ne seront plus manœuvrées, la gestion du débit étant assuré par un siphon installé en rive droite de l'ouvrage (comme ce fut le cas lors des travaux de 2002/2003).

Figure 60: Siphon lors des travaux de 2002/2003
