Annexe 3. Reconnaissances

Planches photographiques des culées du barrage des Cambous

RAPPORT XX3-P21704 – UNIVERSITE GUSTAVE EIFFEL 2021 – AUSCULTATION DES CAROTTES DU BETON DES CULEES

Titre : Auscultation de deux échantillons de béton provenant d'une culée du barrage des Cambous

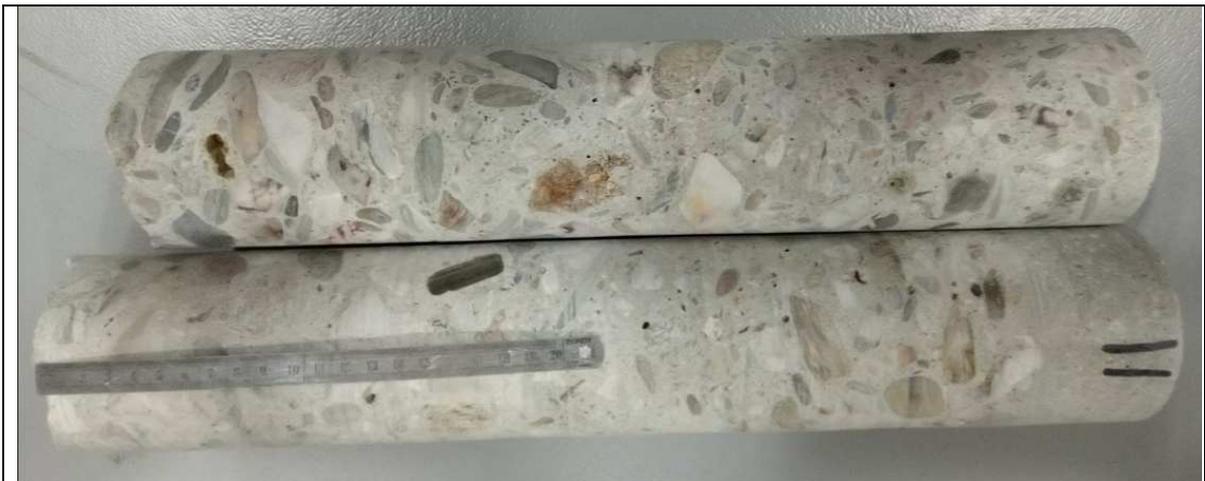
Figure 1 : 2 carottes de béton référencées 1179.

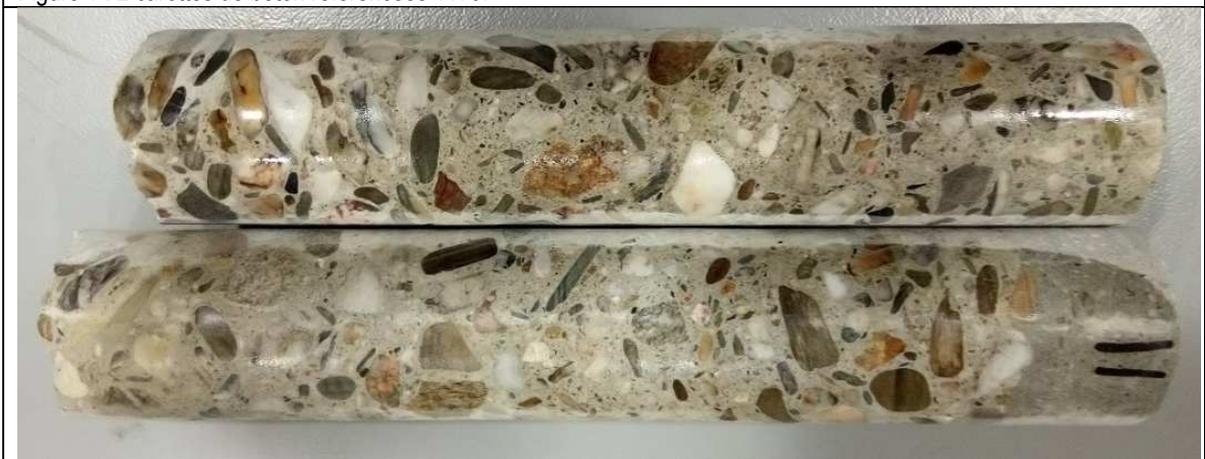
Figure 2 : 2 carottes de béton référencées 1179. Le béton a été mouillé pour mettre en évidence les différents faciès pétrographiques présents.

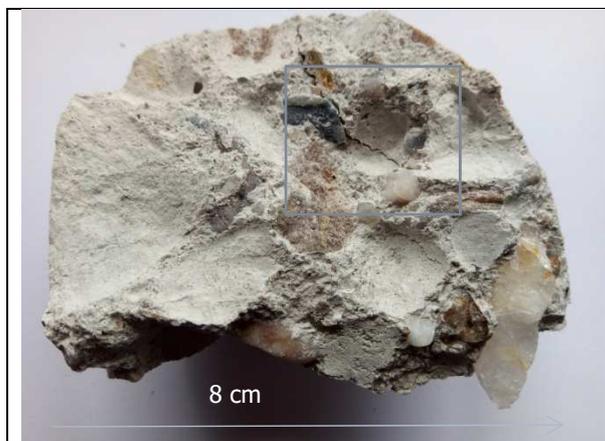
Figure 5 : échantillon 1179-I : fragment de la carotte I permettant de voir le déchaussement des granulats dû à l'obtention de la cassure fraîche et une fissuration.

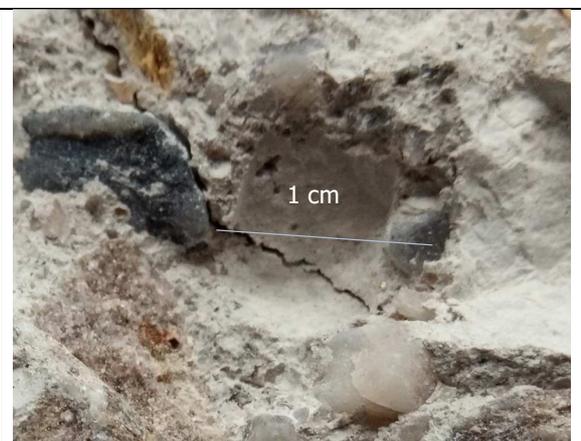
Figure 6 : échantillon 1179-I détail à la loupe binoculaire du rectangle ci-contre. La fissure contourne le grain de sable et tapisse l'empreinte.

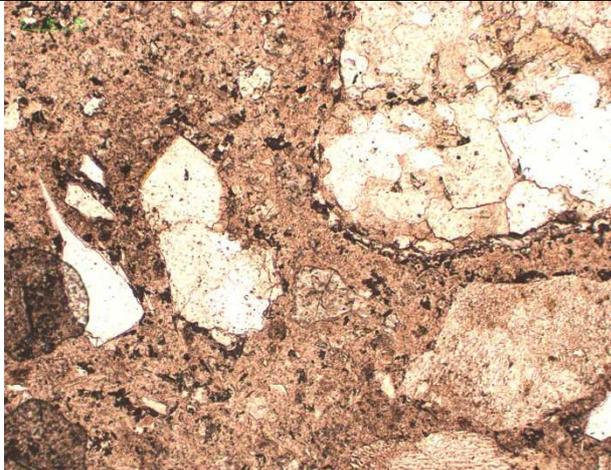
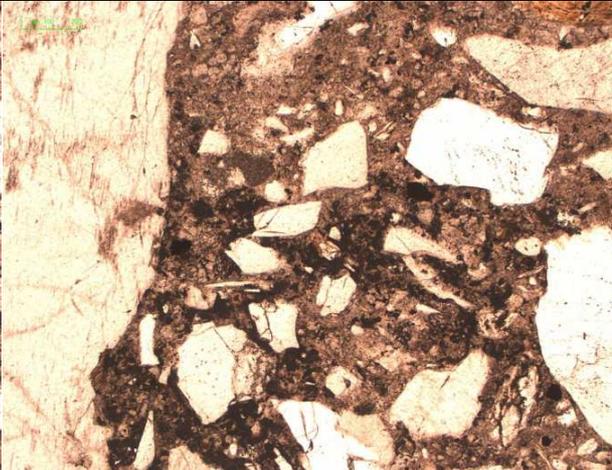
Figure 12 : (x100) (LPNA) Le liant est homogène, le ciment de couleur marron, les grains de sable sont quartzueux et concassés	Figure 13 : (x100) (LPNA) Idem

*Liant homogène, ciment de couleur marron en LPNA, la fraction sable est principalement constituée de grains de sable quartzueux concassé (figures 12 à 15).

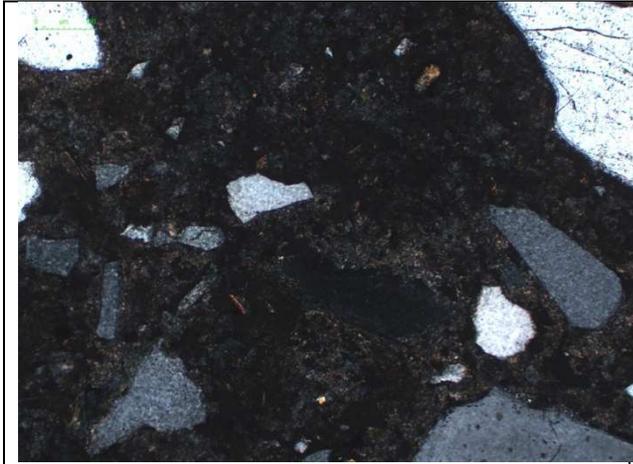
Figure 14 : (x100) (LPA) la fraction sable est constituée de grains de quartz majoritaires, anguleux donc probablement issus d'un processus de concassage.

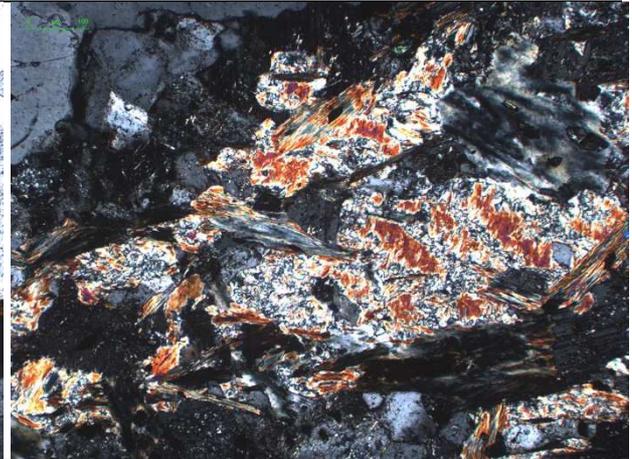
Figure 21 : (X50) (LPA) gneiss entièrement chloritisé. La chlorite apparait en teintes vives.

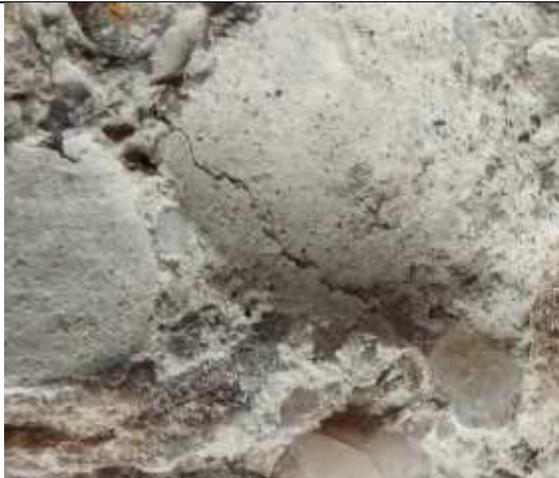
Figure 30: (vue à la loupe binoculaire) le liant est blanchâtre, il présente des fissures dans l'empreinte laissée par la cassure due à la préparation de l'échantillon.

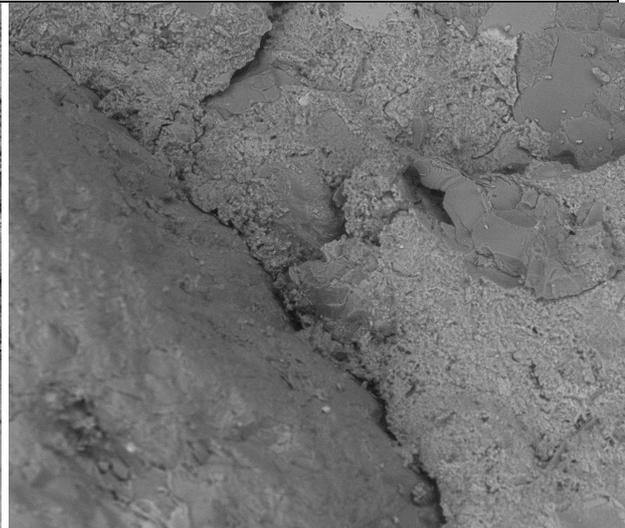
Figure 33 : aspect identique sur l'échantillon 1179-II. A noter l'espace libre entre le grain de quartz et le liant traduit une mauvaise adhérence granulat/liant.
