Barrage de SAINTE CECILE D'ANDORGE

Investigations géotechniques

**Barrage de Sainte Cécile d'Andorge (30)
Imageries de paroi sur 5 sondages carottés**

Le barrage de Sainte Cecile d'Andorge est un barrage de classe A, en enrochement, de 45 m de hauteur sur fondation et de 154 m de longueur en crête.

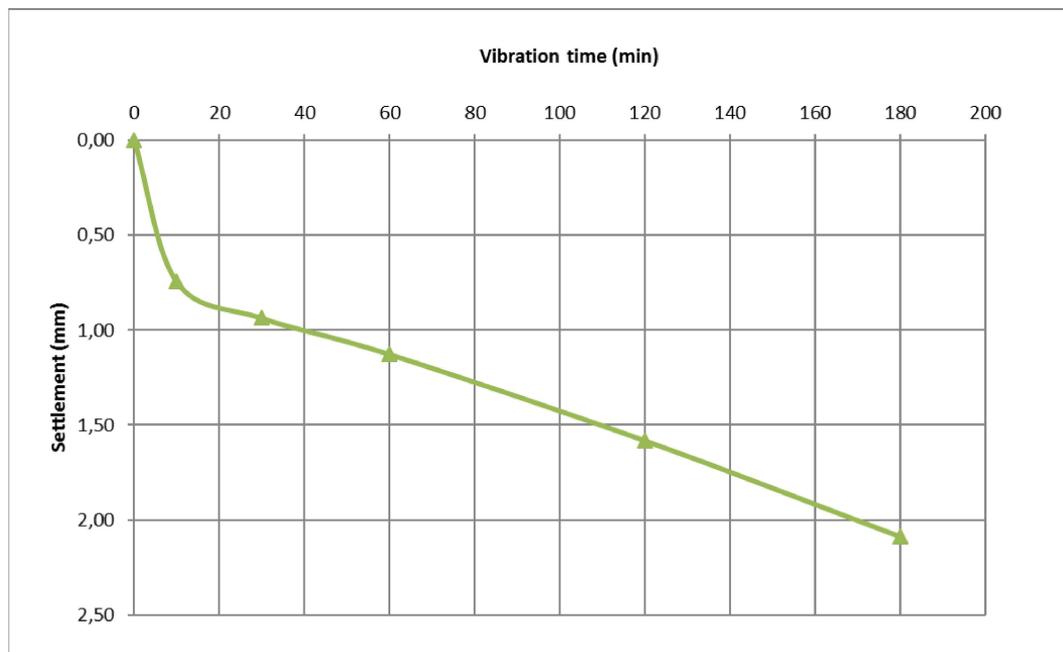
Figure 3.12 – Vibration after the second test: settlement versus vibration time

The settlement of the rigid plate was also measured after 10, 30, 60, 120 e 180 minutes of vibration. Figure 3.12 presents the settlements registered as function of the vibration time.

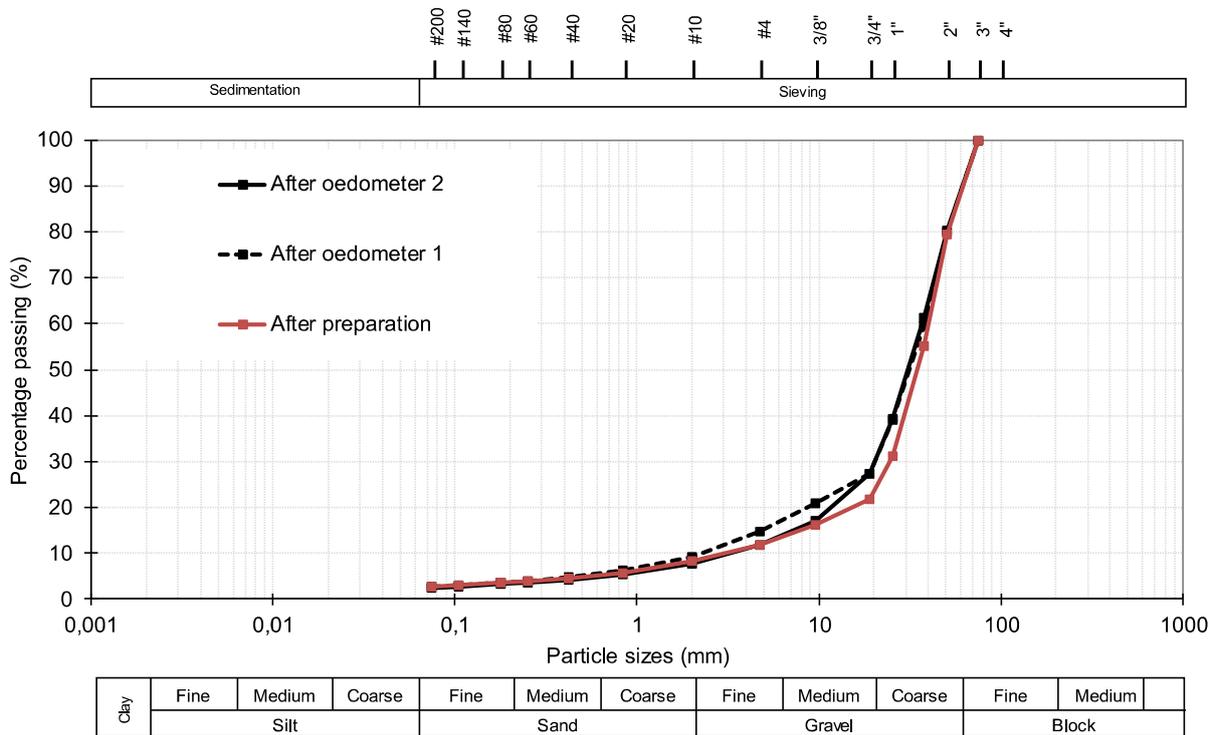
Figure 3.13 – Particle-size distribution curves of specimen as prepared, after the first test completion and after the second test completion

The grain-size distribution curve of the material upon vibration completion is shown in Figure 3.13 together with the grain-size distribution curves after specimen's preparation and the completion of the first oedometer test.

The grain-size distribution curve of the material upon vibration completion is shown in Figure 3.13 together with the grain-size distribution curves after specimen's preparation and the completion of the first oedometer test.

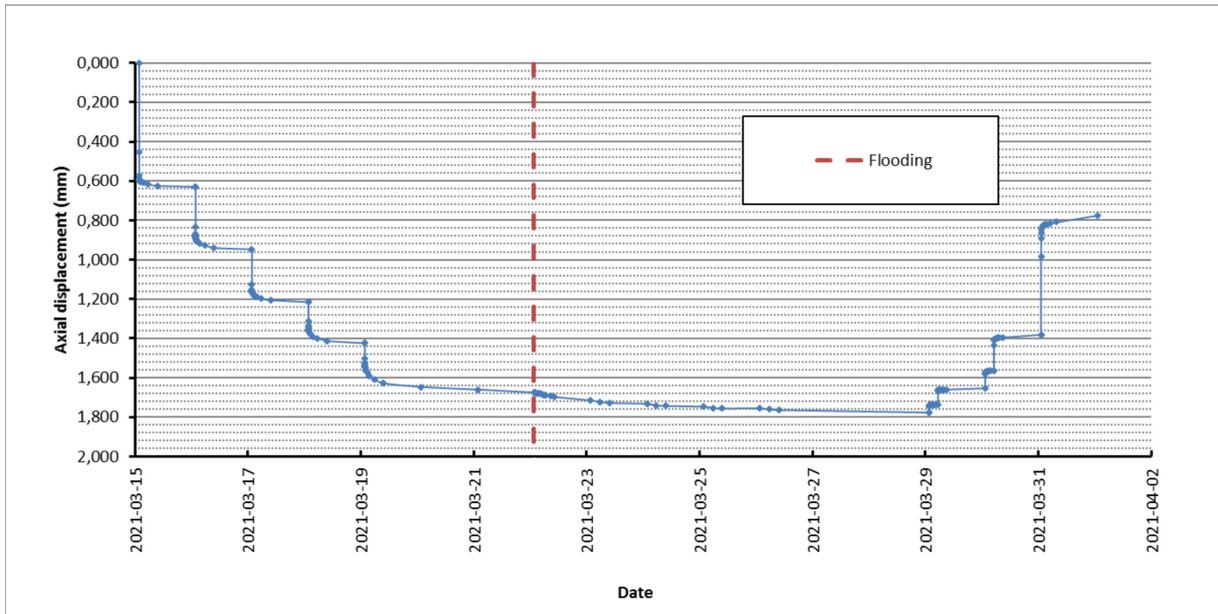
Figure 3.14 – 3rd test: axial displacement versus time, including five loading steps, flooding phase, and four unloading steps

The Figure 3.14 displays the axial deformation against time during the load increments to 100 kPa, 200 kPa, 300 kPa, 400 kPa and 500 kPa, the seven days long flooding phase under a vertical nominal stress of 500 kPa, and finally the four unload steps. A detailed representation of the same information may be found in Figure 3.15 and Figure 3.16, which display the mean value of axial displacements

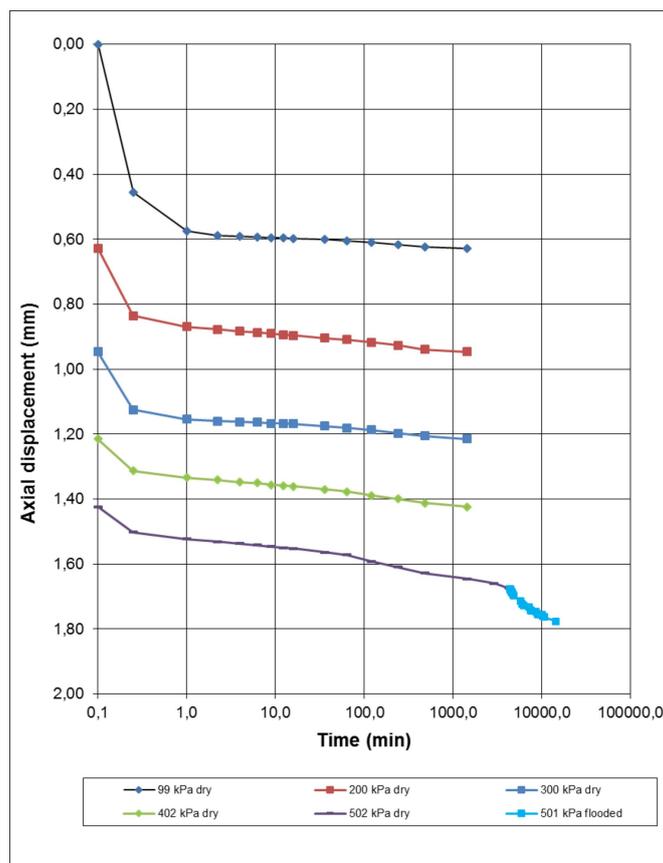
Figure 3.15 – 3rd test: axial displacement versus time during the five loading steps

measured by the three LVDTs against time during each of the five loading increments and each of the four unloading steps.

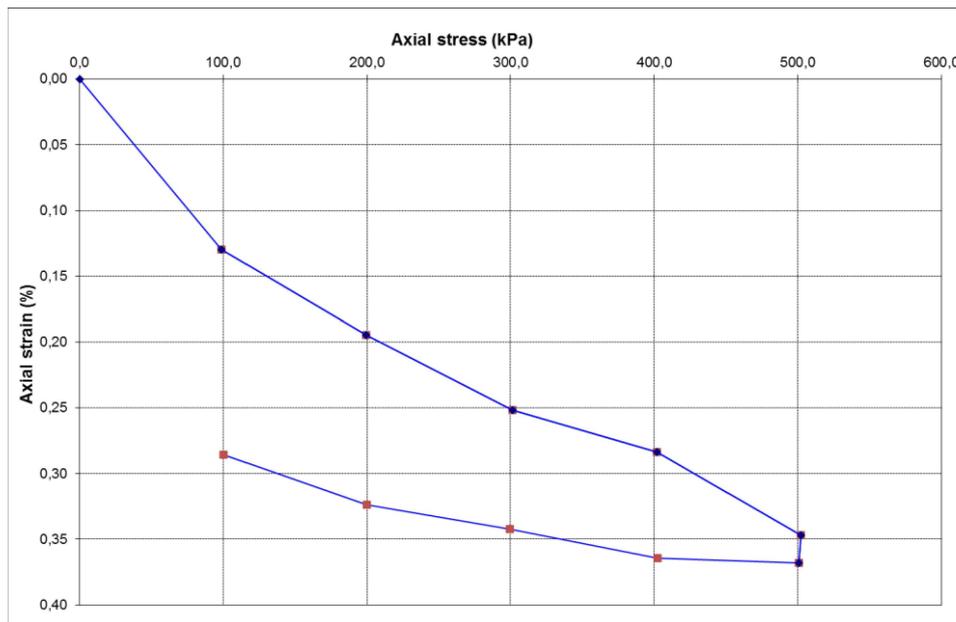
Figure 3.17 – 3rd test: axial strain *versus* axial stress

In Figure 3.17, the stress-strain response of the specimen is displayed during the load increments and unloading phases. The grain-size distribution curve of the material upon test completion is shown in Figure 3.18.

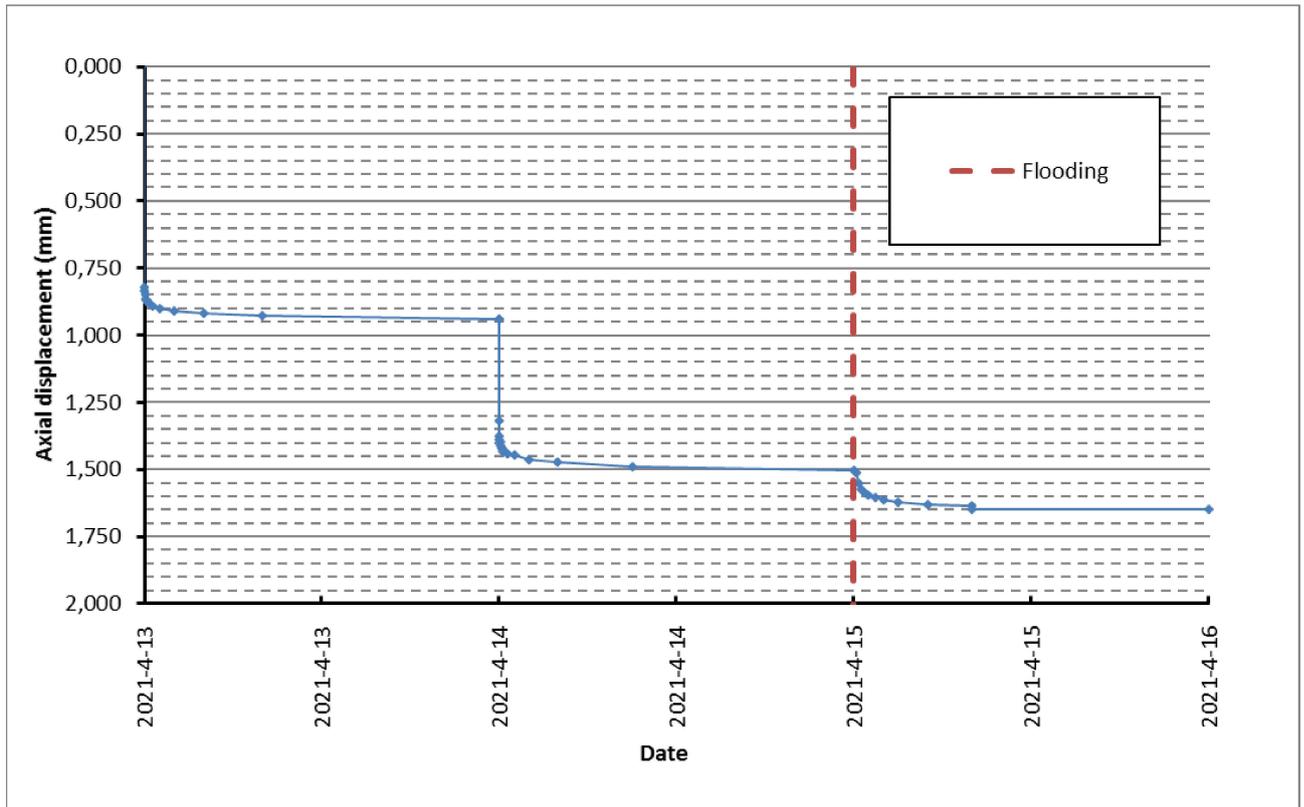
Figure 3.19 – 4th test: axial displacement *versus* time, including two loading steps and flooding phase

Figure 3.19 displays the axial deformation against time during the load increments to 100 kPa and 200 kPa, and the 48 hours long flooding phase under a vertical nominal stress of 200 kPa. A detailed representation of the same information may be found in Figure 3.20, which displays the mean value of axial displacements measured by the three LVDTs against time during each of the two load increments.

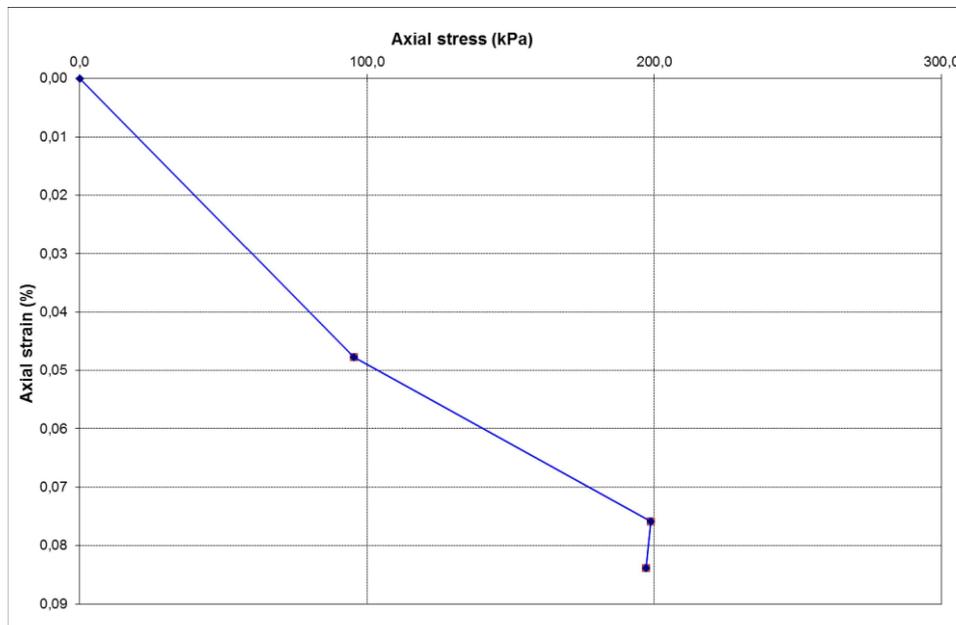
Figure 3.21 – 4th test: axial strain versus axial stress

In Figure 3.21, the stress-strain response of the specimen is displayed during the load increments.

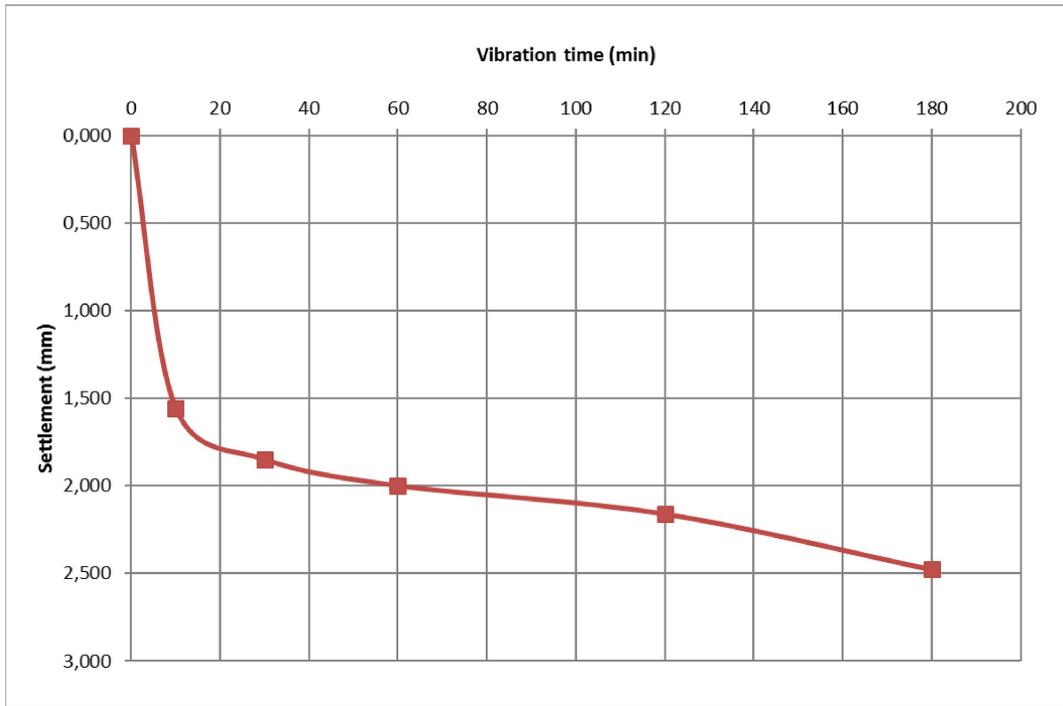
Figure 3.22 – Vibration after the fourth test: settlement versus vibration time

The settlement of the rigid plate was also measured after 10, 30, 60, 120 e 180 minutes of vibration. Figure 3.22 presents the settlements registered as function of the vibration time.

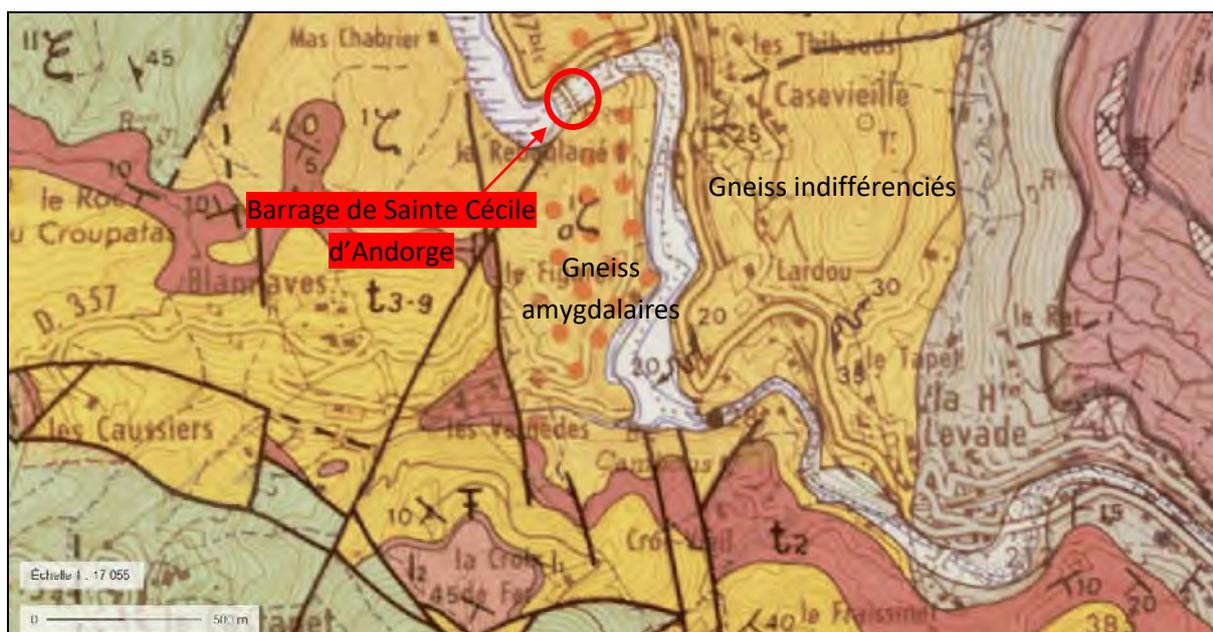
Figure 2 : Extrait de la carte géologique d'Alès

Selon la carte géologique au 1/50 000ième d'Ales, le barrage de Sainte Cécile d'Andorge est implanté sur des Gneiss amygdalaires et indifférenciés (gneiss leptynitiques à leptynites). Ils sont assez massifs avec un débit grossier. Ce sont des roches à quartz, plagioclases séricitisés et albites néoformées (roches essentiellement quartzo-feldspathiques).

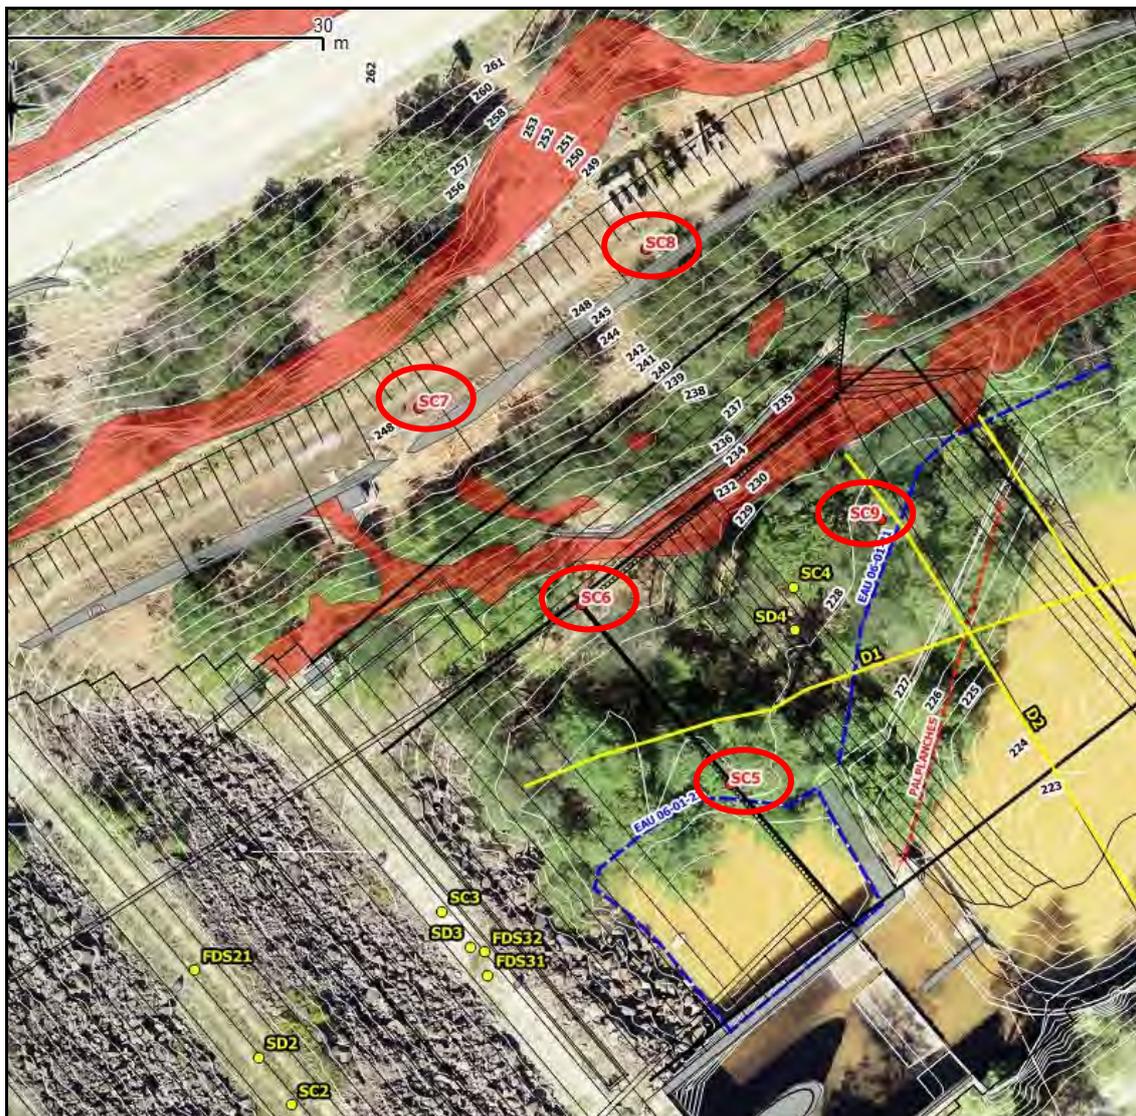
Figure 3 : Positionnement de principe des sondages carottés (fond Google Earth)

Le positionnement des sondages inspectés nommés de SC5 à SC9 nous a été transmis par GINGER CEBTP. Il est présenté sur la Figure 3.

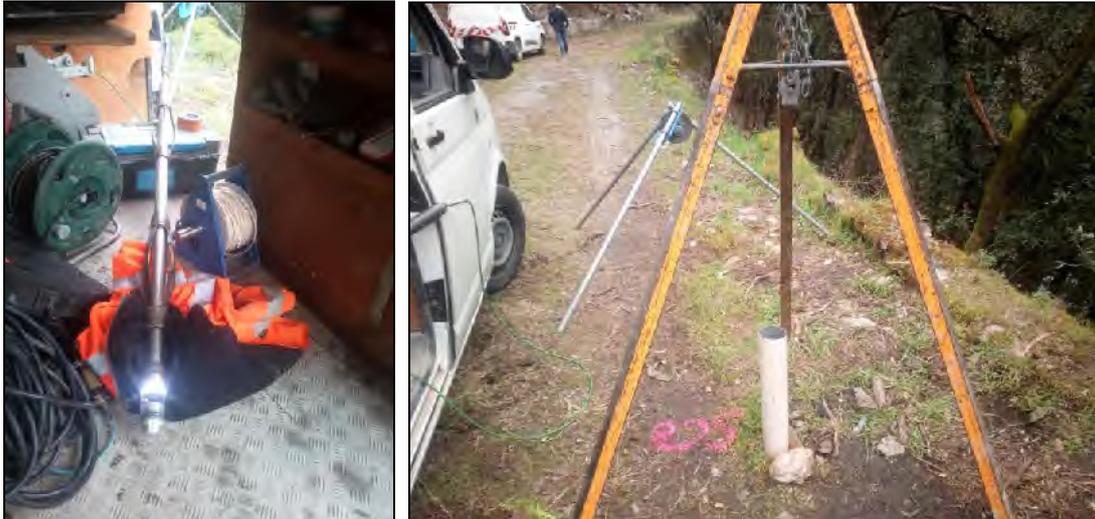
Figure 5 : Photos de l'imagerie de paroi et de la mise en station sur le sondage SC8

En fonction de la présence d’eau plus ou moins turbide et de la réflexion naturelle des roches liée à leur couleur, les paramètres d’intensité lumineuse et d’exposition ont été modifiés de manière à obtenir l’image la plus nette possible.

Note : La présence d’humidité dans les forages entraîne parfois le dépôt de buée sur la vitre de la caméra dégradant légèrement la qualité des images. Quelques zones avec de l’eau légèrement turbide sont également visibles sur les images ainsi que quelques traces verticales sous forme de lignes dues à la présence de boue sur la vitre (goutte ou coulure).

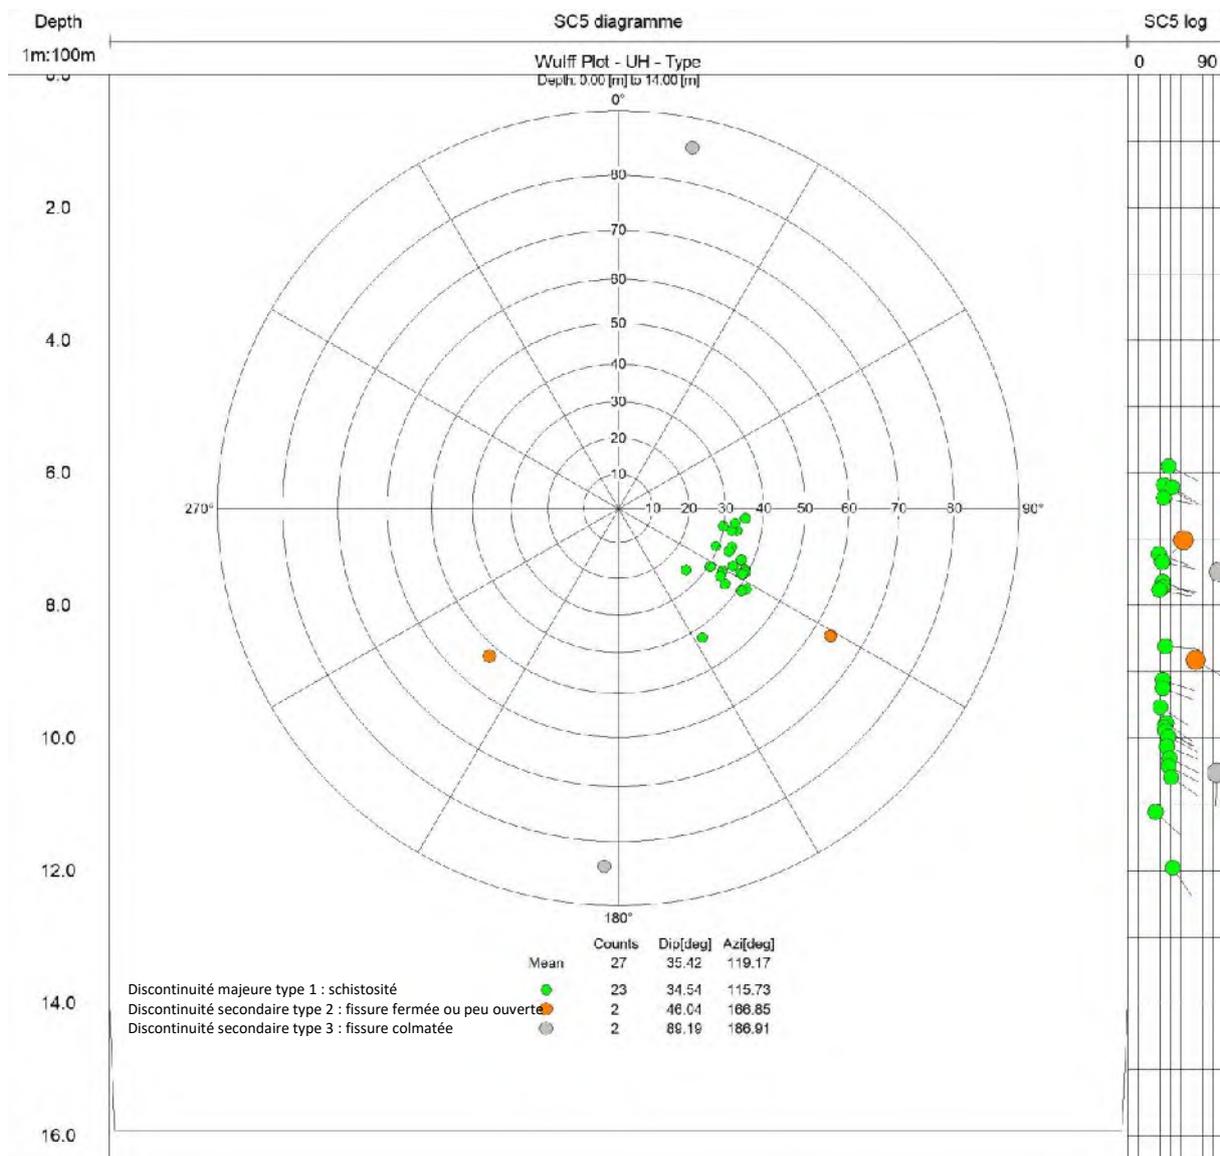
Figure 6 : Rose du sondage SC5

- De nombreuses discontinuités (type 1) associées à la schistosité sur toute la profondeur, d'azimut du pendage compris entre N120° et N150° et de pendage entre 25 et 43°.
- De deux fissures (type 2) avec une légère ouverture estimée à 1 à 2 mm à 7m et 9 m de profondeur d'azimut du pendage sud-ouest ou sud-est et de pendage entre 50 et 60°,
- D'une fissure quasi verticale colmatée (type 3) entre 7 et 8 m de profondeur, d'azimut du pendage Nord,
- D'une fissure quasi verticale colmatée (type 3) entre 10 et 11 m de profondeur, d'azimut du pendage Nord.

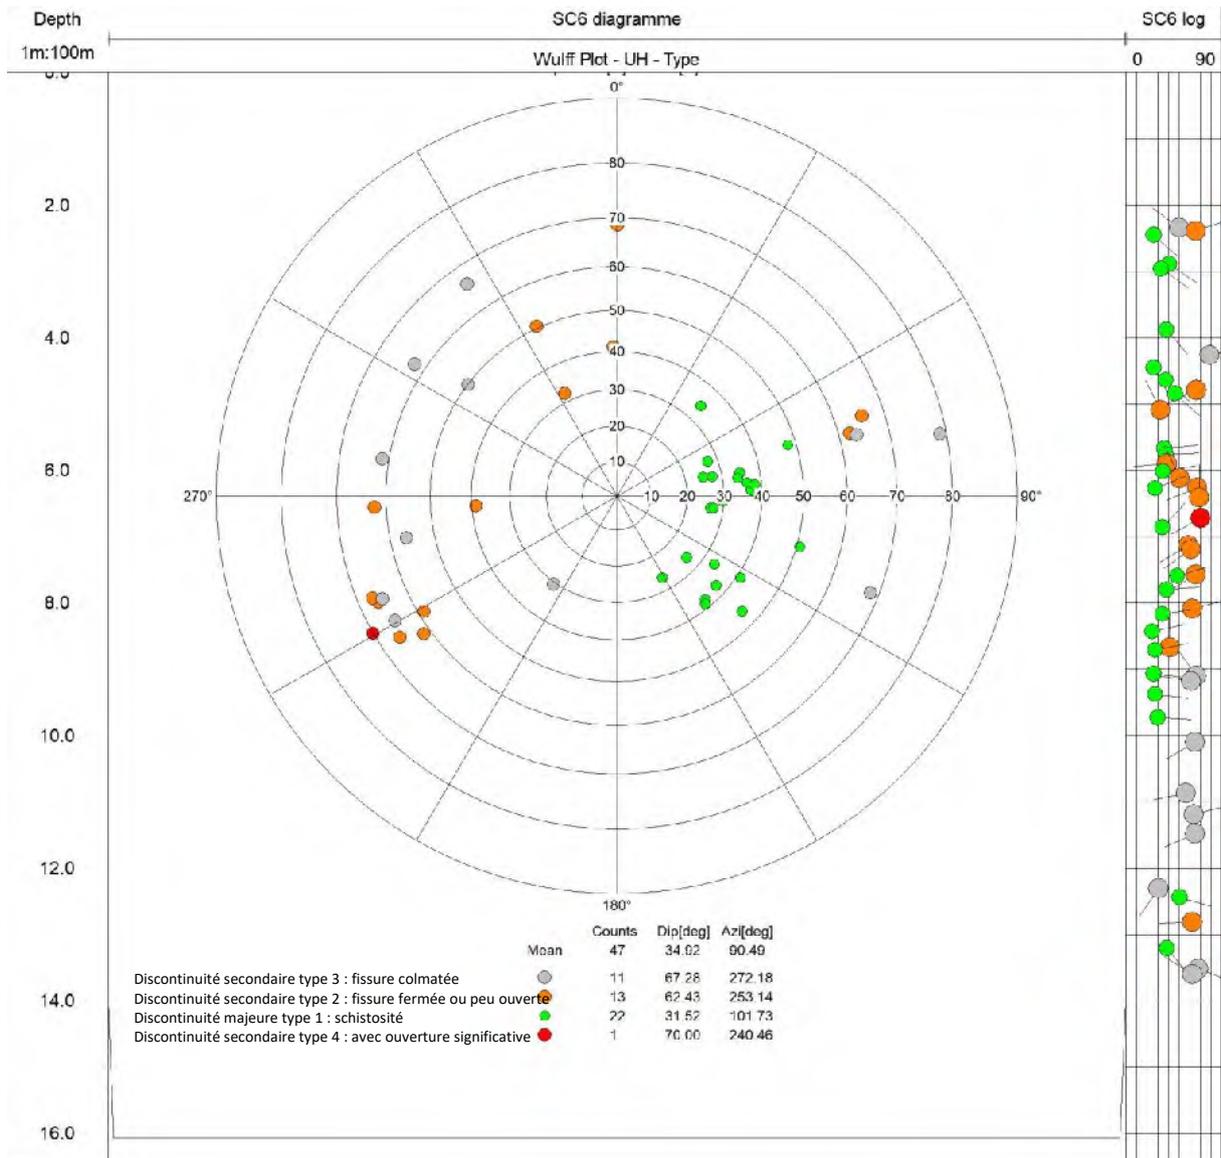
Figure 7 : Rose du sondage SC6

- De nombreuses discontinuités (type 1) associées à la schistosité sur toute la profondeur, d'azimut du pendage compris entre N60° et N120° et de pendage entre 25 et 50°.
- D'une fracture remarquable (type 4) à 6,7 m de profondeur avec une ouverture centimétrique d'azimut du pendage ouest /sud-ouest et de pendage 70°,
- D'un ensemble de fissures (type 2) légèrement ouvertes ou colmatées, d'azimut du pendage ouest (principalement N240°) et de pendage autour de 65°.

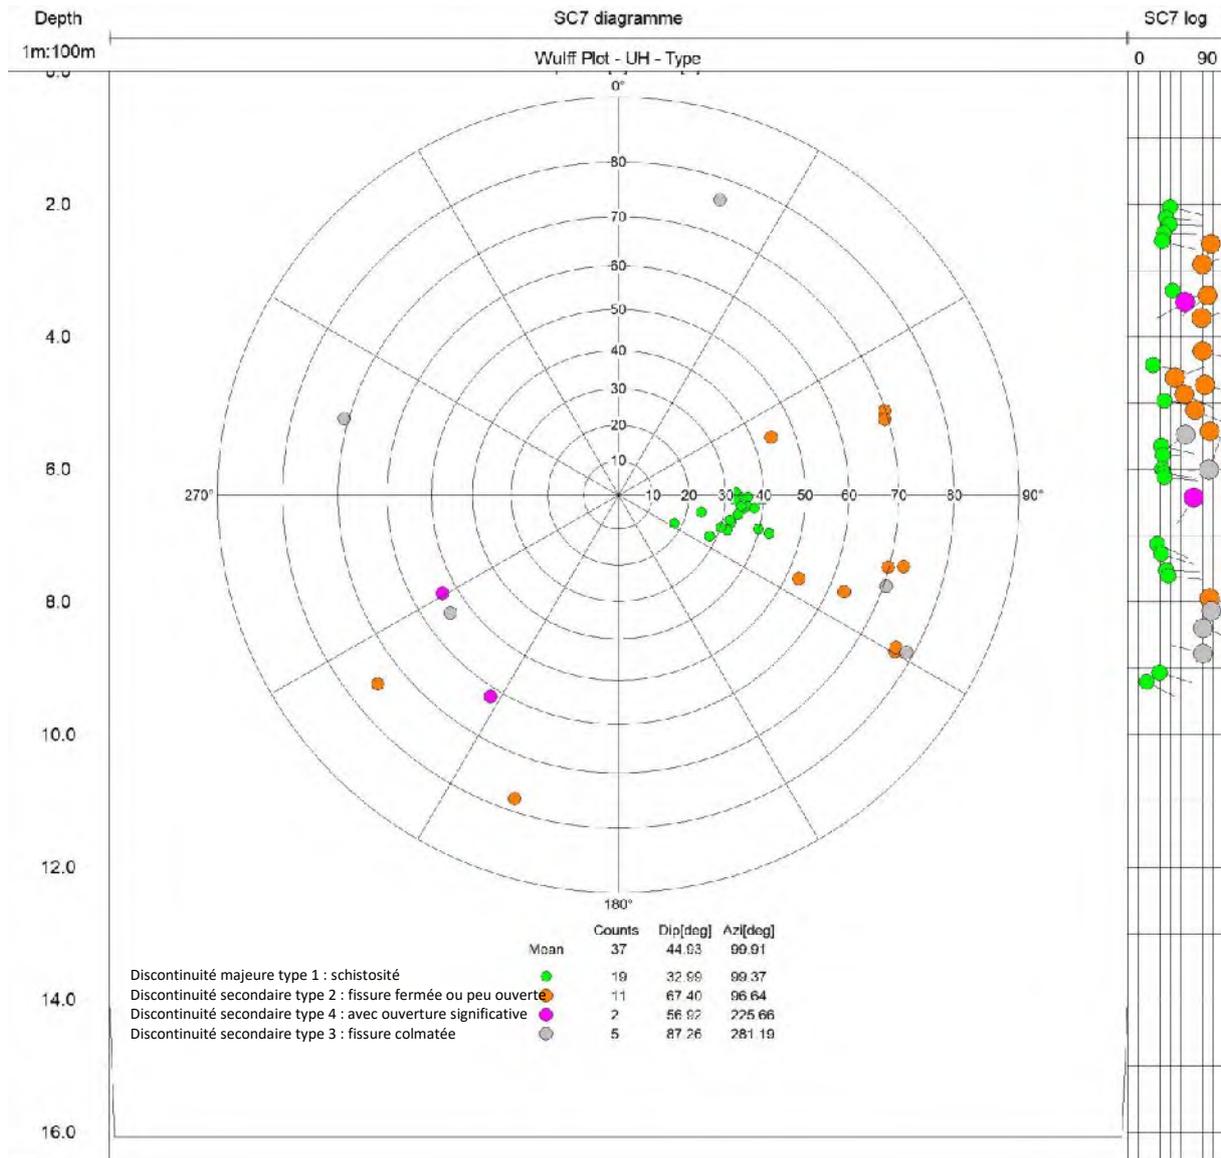
Figure 8 : Rose du sondage SC7

- De nombreuses discontinuités associées à la schistosité sur toute la profondeur, d'azimut du pendage compris entre N90° et N120° et de pendage entre 20 et 45°.
- D'un ensemble de fissures fermées ou légèrement ouvertes, d'azimut du pendage Est et de pendage compris entre 45° et 75°.
- De quelques fractures remarquables à 3,4, 6,4 et 7,9 m de profondeur avec une ouverture assez significative pluri millimétrique, d'azimut du pendage Sud-Ouest et de pendage 50 à 60°.

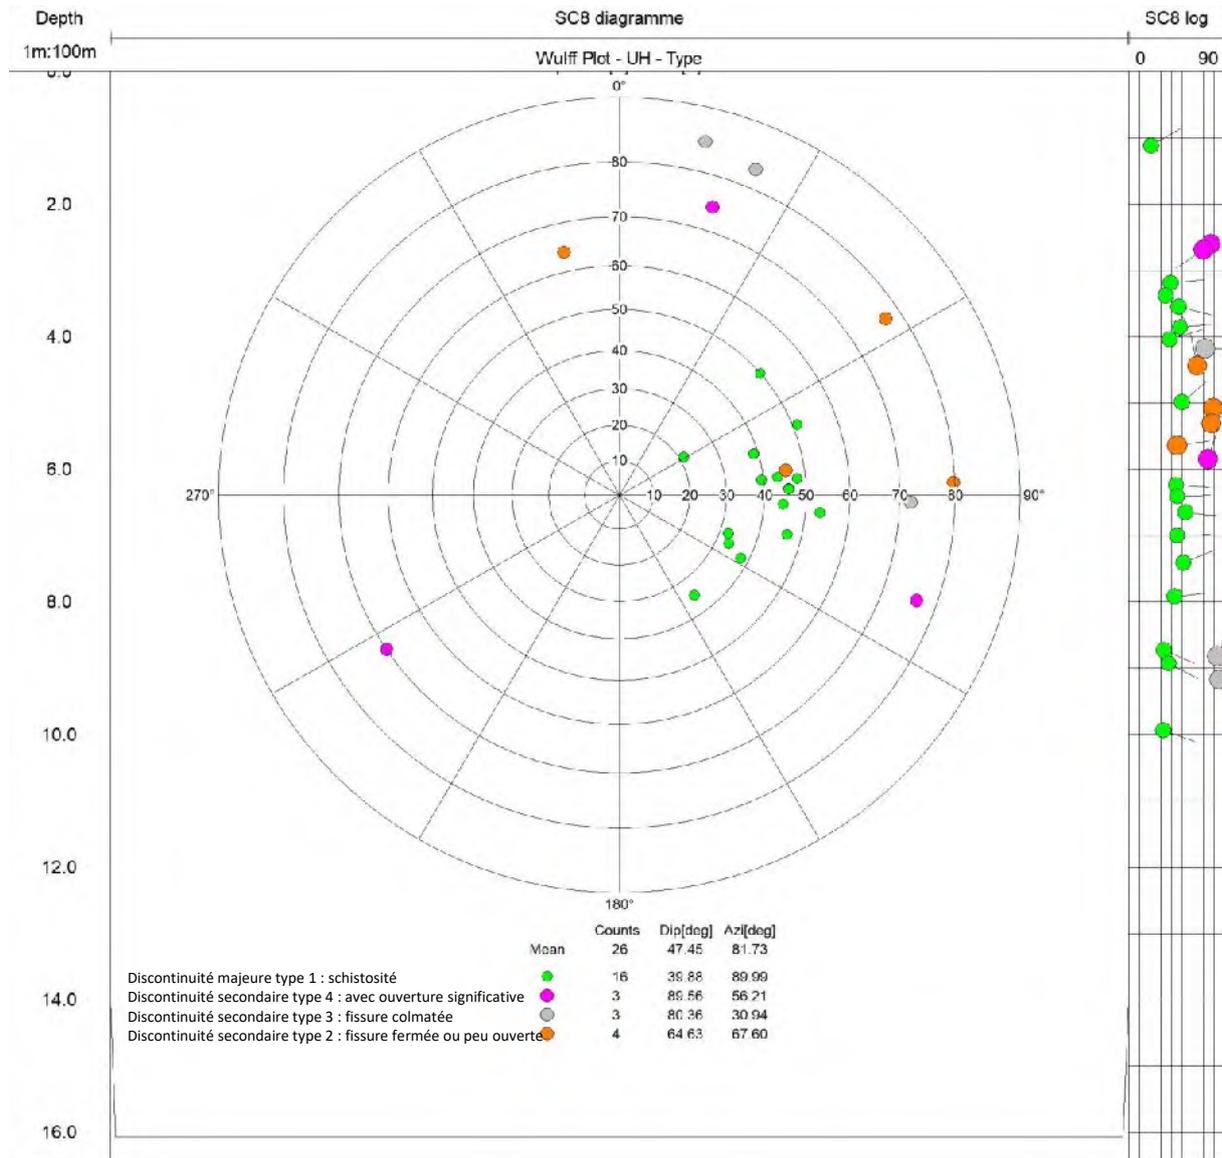
Figure 9 : Rose du sondage SC8

- De nombreuses discontinuités associées à la schistosité sur toute la profondeur, d'azimut du pendage compris entre N60° et N120° et de pendage entre 20 et 55°.
- De quelques fissures fermées ou légèrement ouvertes principalement entre 4 et 6 m de profondeur, d'azimut du pendage et de pendage variable.
- De quelques fractures remarquables à 2.6 et 5.85 m de profondeur avec une ouverture assez significative, d'azimut du pendage variable et de pendage 70 à 80° (ouverture plurimillimétrique ou zone avec cave).

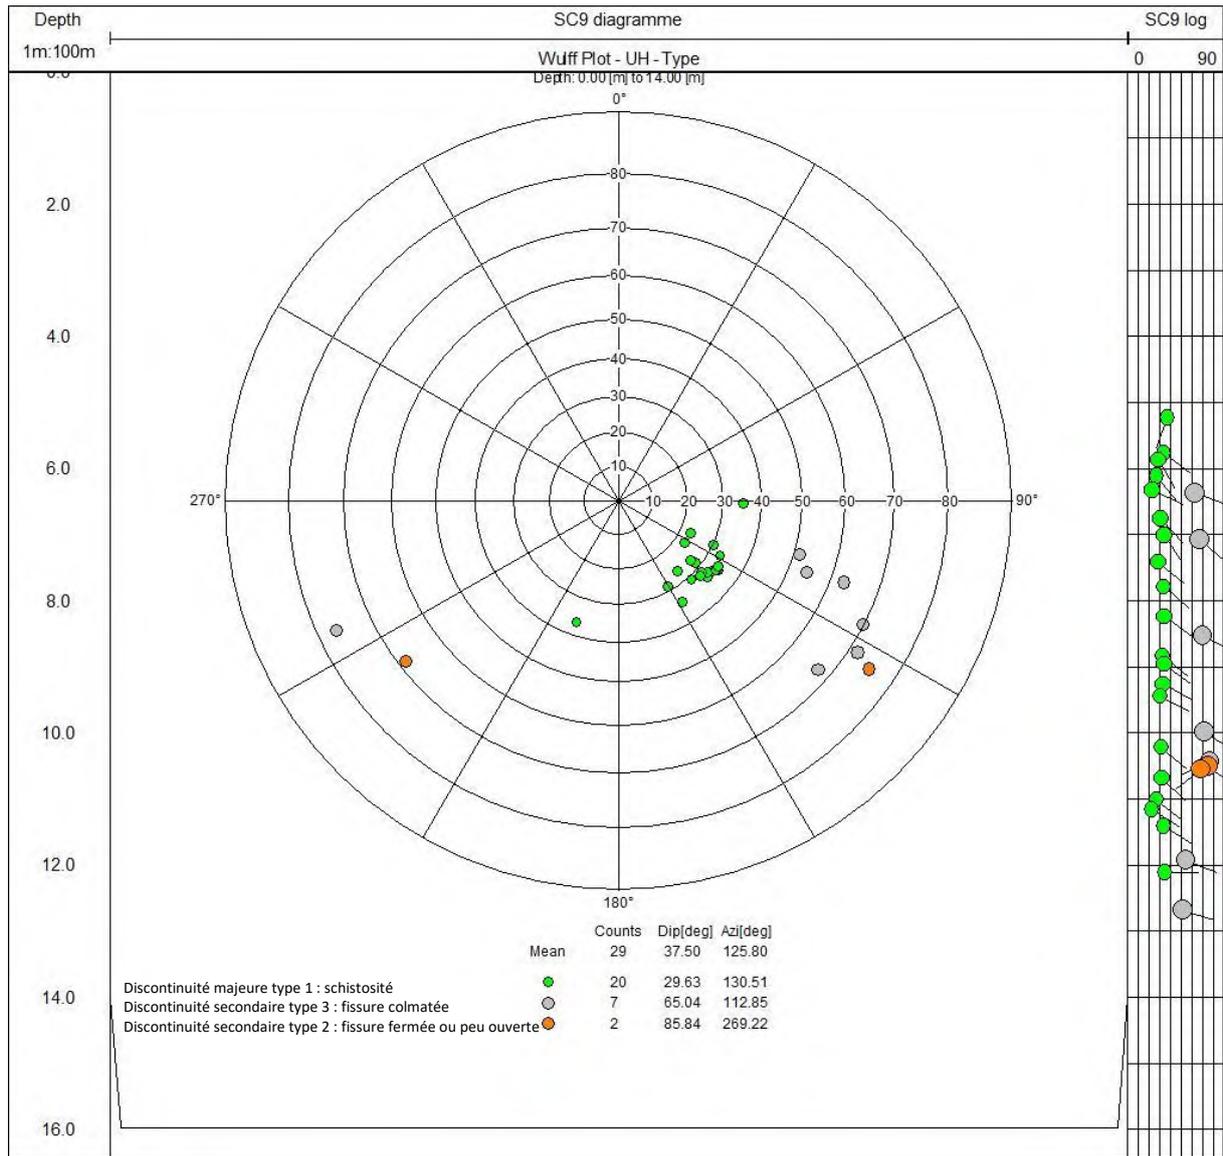
Figure 10 : Rose du sondage SC9

- De nombreuses discontinuités associées à la schistosité sur toute la profondeur, d'azimut du pendage compris entre N120° et N150° et de pendage entre 20 et 35°.
- Un ensemble de fissures colmatées, d'azimut du pendage compris entre N90° et N150° et de pendage compris entre 50 et 70°.
- De quelques fractures légèrement ouvertes dans la zone fracturée entre 10,2 et 10,8 m, d'azimut du pendage variable et de pendage de l'ordre de 70°.

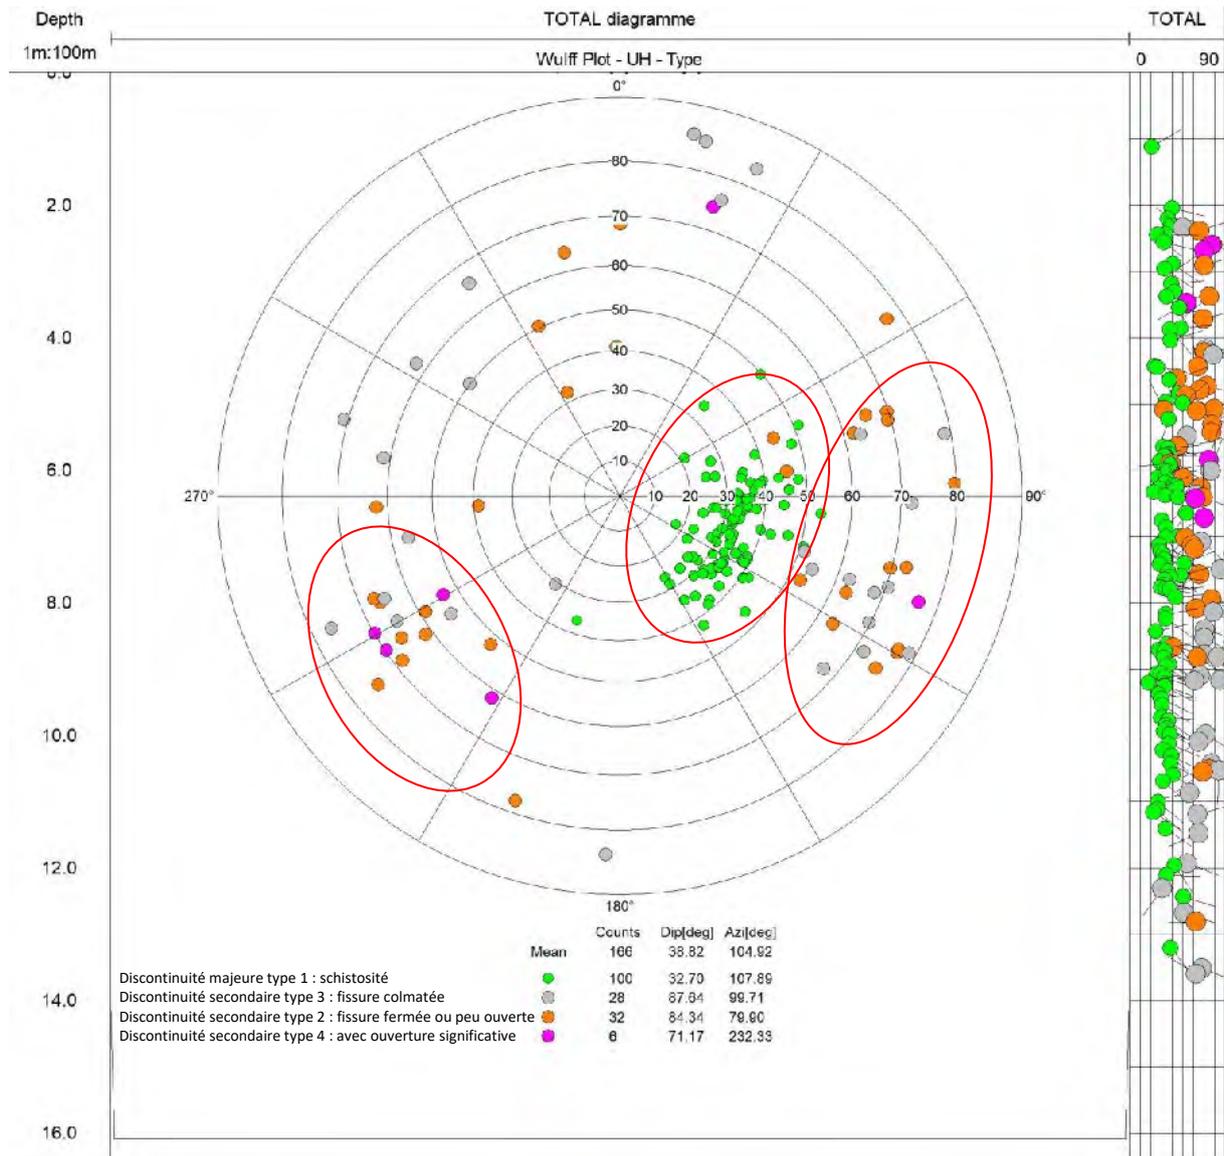
Figure 11 : Rose récapitulant l'ensemble des discontinuités pointées sur les 5 sondages

- Discontinuités de type 1 liées à la schistosité, qui sont visibles sur tous les sondages. L'azimut du pendage est de l'ordre de N90 à N130° et le pendage compris entre 30 et 40 °. Elles sont fermées dans la plupart des cas.
- Discontinuités secondaires de type 2 : Fissures fermées ou à faibles ouvertures avec un azimut du pendage variable et un pendage compris entre 45 et 85°,
- Discontinuités secondaires de type 3 : Fissures colmatées avec un azimut du pendage variable et un pendage variable .
- Discontinuités secondaires de type 4 : Fissures présentant des ouvertures significatives et continues plurimillimétrique à centimétrique pour la plus importantes.

La rose ci-dessous récapitule l'ensemble des discontinuités pointées sur les 5 sondages. On distingue nettement la schistosité ainsi que 2 autres familles.
