MOE Sécurisation du complexe hydraulique formé par les barrages de Ste Cécile et des Cambous Surélévation de la RN106 au droit du barrage de Ste Cécile

DOSSIER PROJET 10 - Dossier géotechnique

SECURISATION DU COMPLEXE HYDRAULIQUE FORME PAR LES BARRAGES DE SAINTE CECILE D'ANDORGE ET DES CAMBOUS

// Gestion des plans d'eau durant les travaux

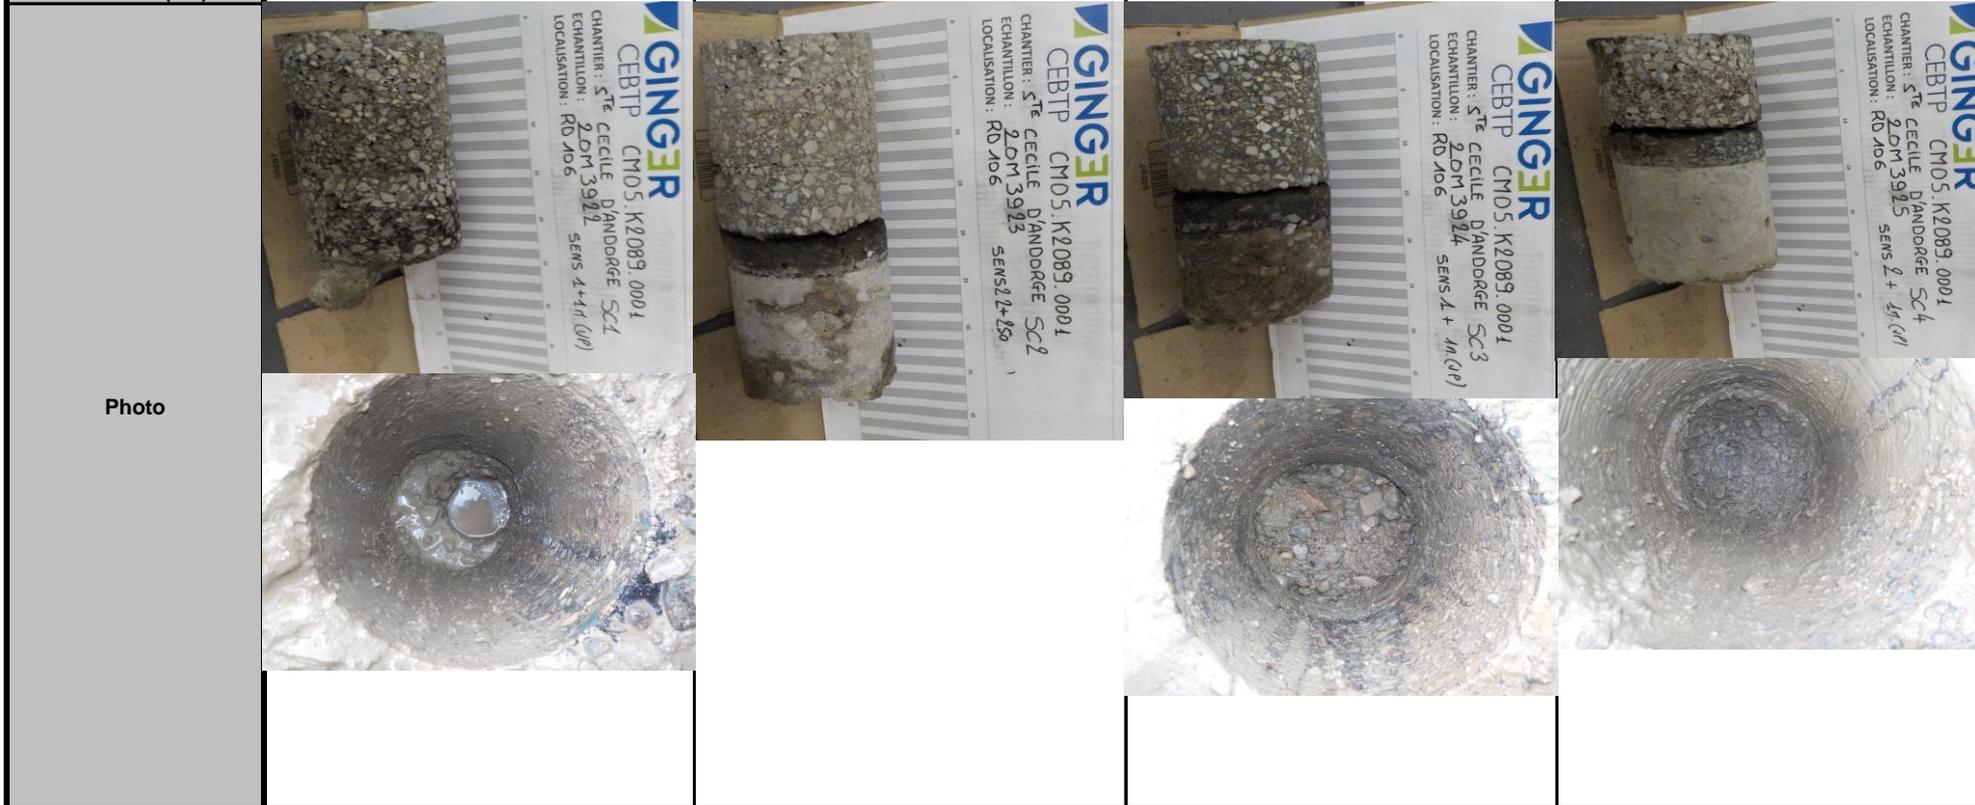
Numéro de carotte	SC1	SC2	SC3	SC4
Date du carottage	13/11/2020	13/11/2020	13/11/2020	13/11/2020
Voie				
Sens				
Localisation	Voir plan	Voir plan	Voir plan	Voir plan
N° échantillon	20M3922	20M3923	20M3924	20M3925
Couche 1 (cm)	15.5 cm EB 0/10	10 cm EB 0/10	12.5 cm EB 0/10	8 cm EB 0/10
Couche 2 (cm)	5.5 cm EB 0/10	6 cm EB 0/14 (semi-collée)	3.5 cm EB 0/10 (semi-collée)	3.5 cm EB 0/10 (semi-collée)
Couche 3 (cm)	8 cm Grave ciment	4 cm EB 0/10	10 cm Grave ciment	12.5 cm Grave ciment
Couche 4 (cm)	11 cm GNT	13 cm Grave ciment		
Couche 5 (cm)				
Couche 6 (cm)				
Couche 7 (cm)				
Couche 8 (cm)

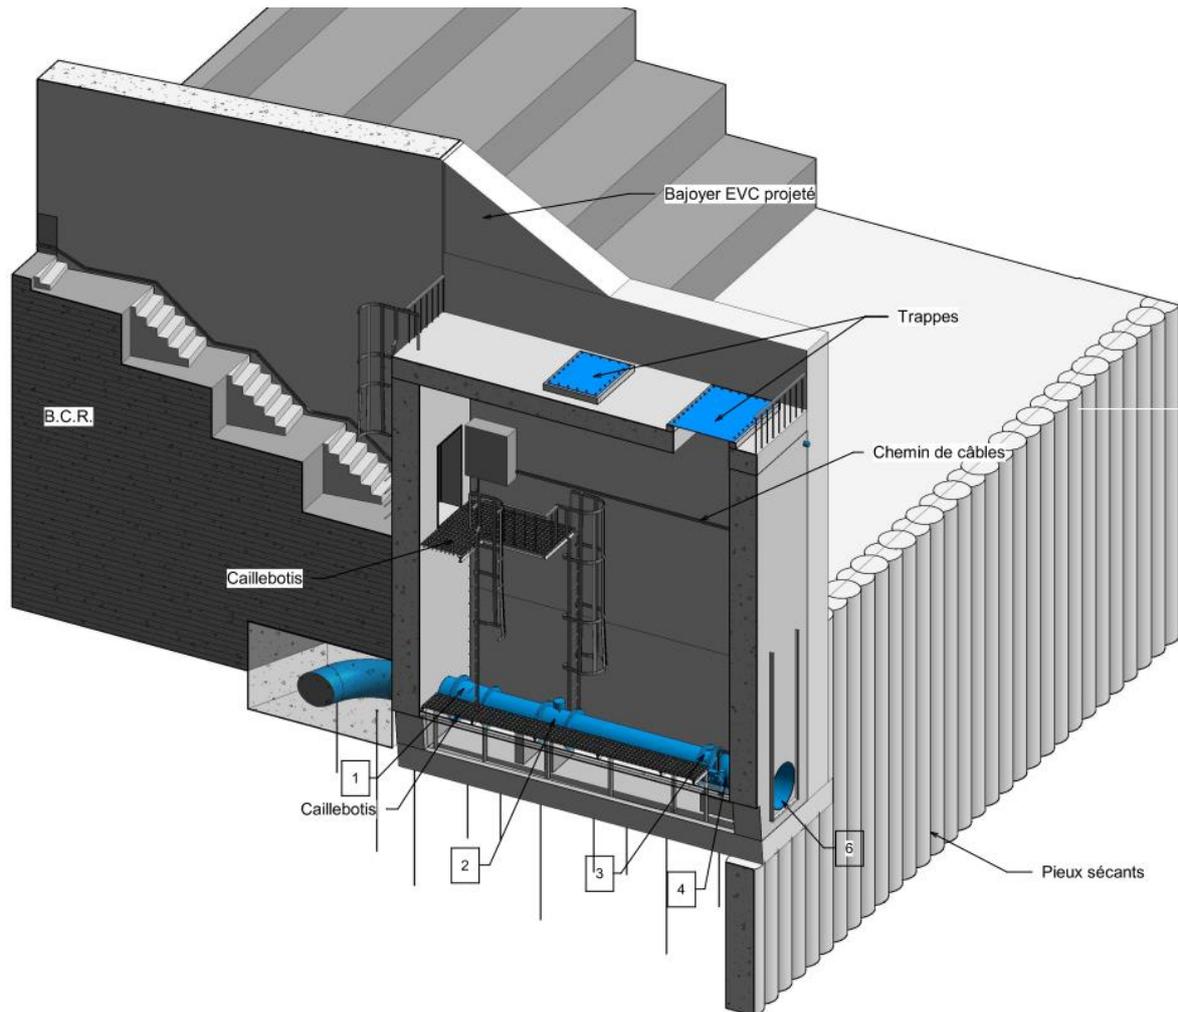
Figure 1 : Travaux de la chambre de restitution du barrage de Sainte Cécile d'Andorge

Ces travaux de prolongement rendent indisponible cette conduite de restitution utilisée par l'exploitant pour restituer le débit en aval du barrage. En dérogation au document d'organisation, les vannes de vidange de fond doivent être sollicitées pour la restitution du débit (cf. §8).

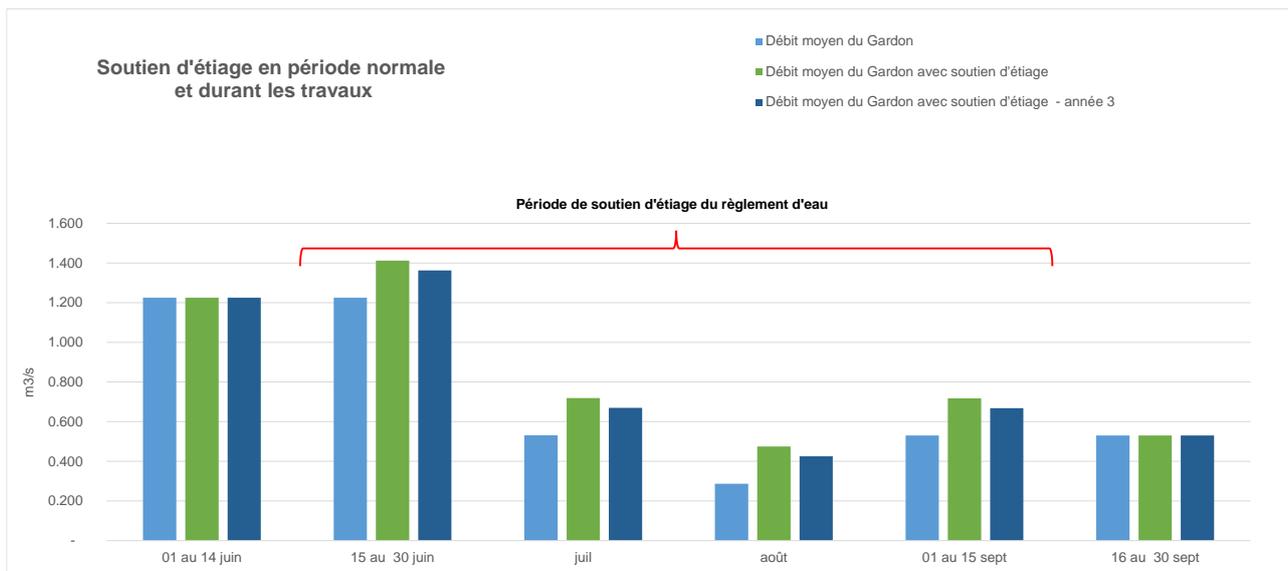
Figure 2 : Evolution du soutien d'étiage dans une année hydrologique normale durant les travaux de l'année 3

Les graphiques suivants présentent l'évolution du soutien d'étiage entre une période d'exploitation normale et durant l'année 3 des travaux.

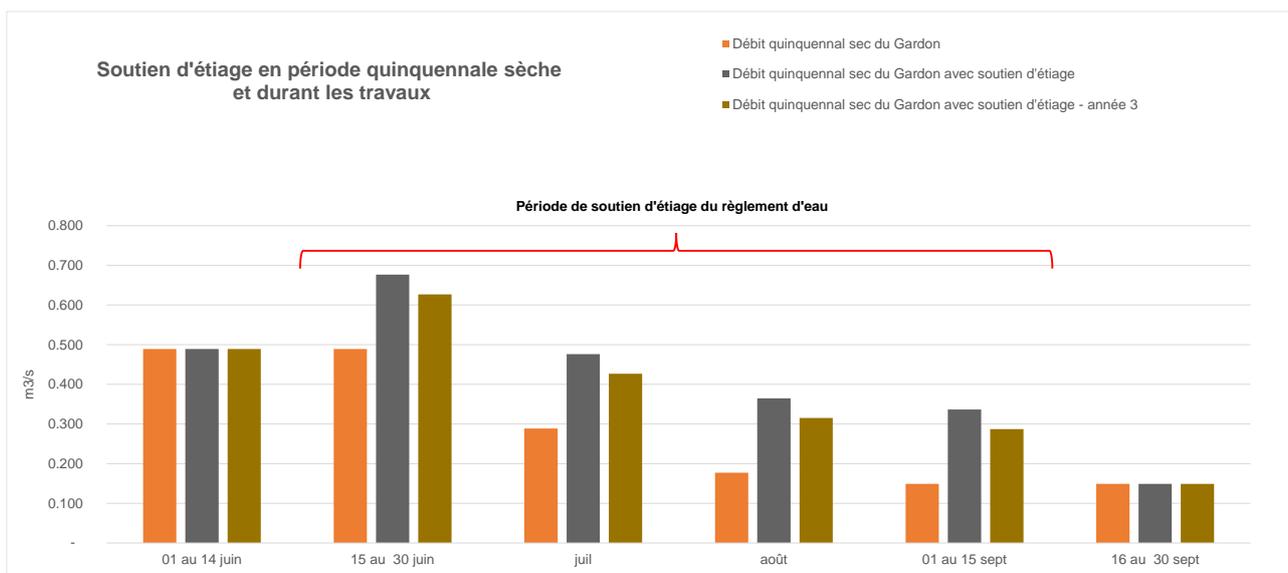
Figure 3 : Evolution du soutien d'étiage dans une année quinquennale sèche durant les travaux de l'année 3

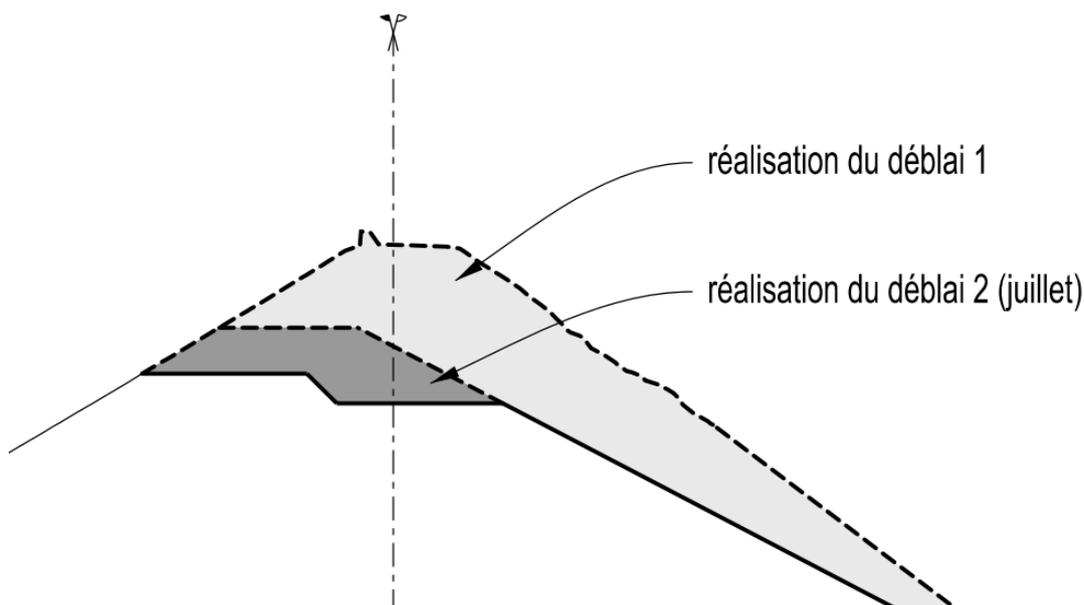
L'arasement de la crête du barrage durant l'année 4 est identifié comme une phase sensible au risque de crue. L'arasement est réalisé en deux phases : une première à la cote 262,50 m NGF (janvier à juin) puis une deuxième à la cote 259,70 m NGF durant la première quinzaine de juillet.

Figure 4 : Arasement de la crête du barrage durant l'année 3

Cette phase est accompagnée de dispositions constructives permettant de ne pas aggraver le risque actuel de rupture du barrage. Ces dispositions sont de plusieurs types :

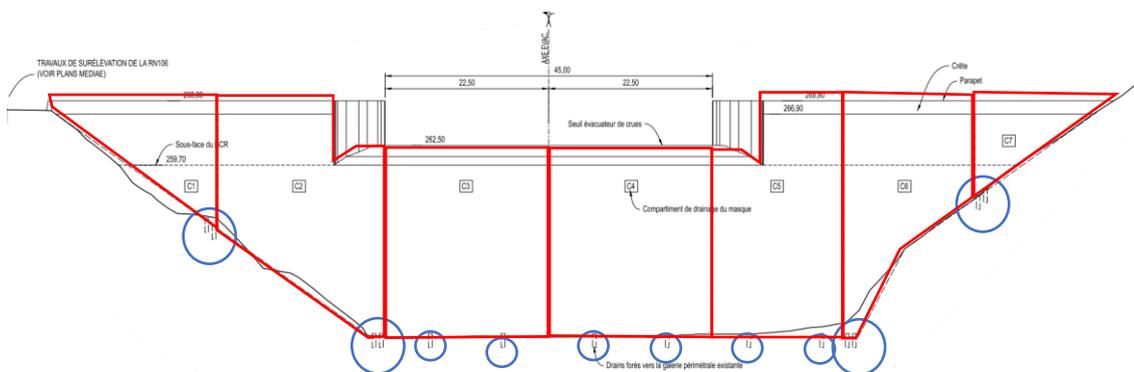
- les travaux sont réalisés durant la période durant laquelle le risque hydrologique est le plus faible : de juin à aout ;
- le forage des drains est réalisé à l'avancement, juste avant la fixation du DEG au profilé inférieur déjà installé ;
- la compartimentation du masque en 7 zones distinctes (zones étanches ne communiquant pas entre elles) assure qu'au maximum deux drains seraient simultanément soumis au risque de survenue d'une crue ;
- dans l'éventualité où ces drains seraient mis en charge, ils débiteraient chacun un débit de 55 l/s sous une charge de 20 m ; néanmoins, cette situation semble peu réaliste du fait de la possibilité de les obstruer rapidement via une procédure élaborée au préalable avec l'entreprise.

Figure 5 : Compartiments et drains à forer en pied de masque

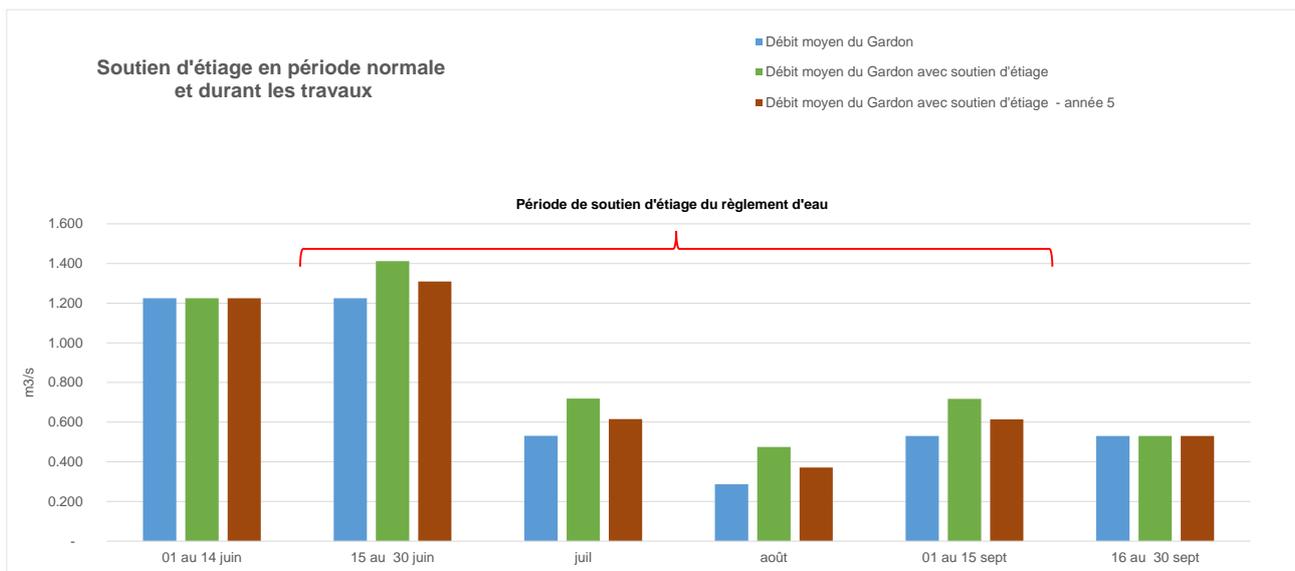
Figure 6 : Evolution du soutien d'étiage dans une année hydrologique normale durant les travaux de l'année 5

Les graphiques suivants présentent l'évolution du soutien d'étiage entre une période d'exploitation normale et durant l'année 5 des travaux.

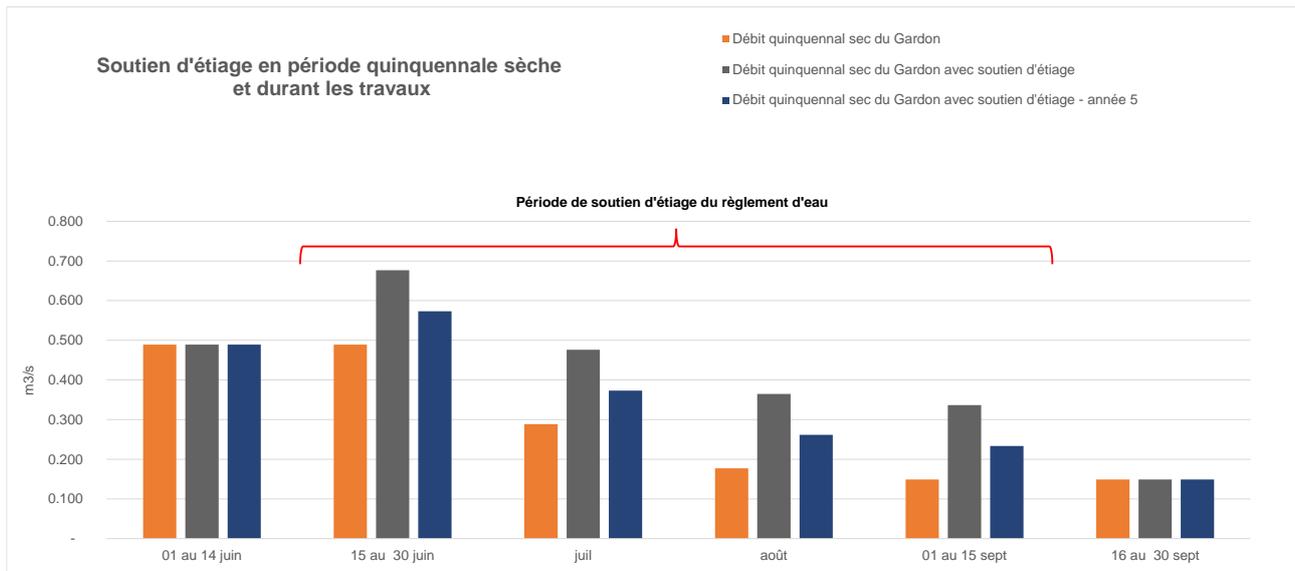
Figure 7 : Evolution du soutien d'étiage dans une année quinquennale sèche durant les travaux de l'année 5

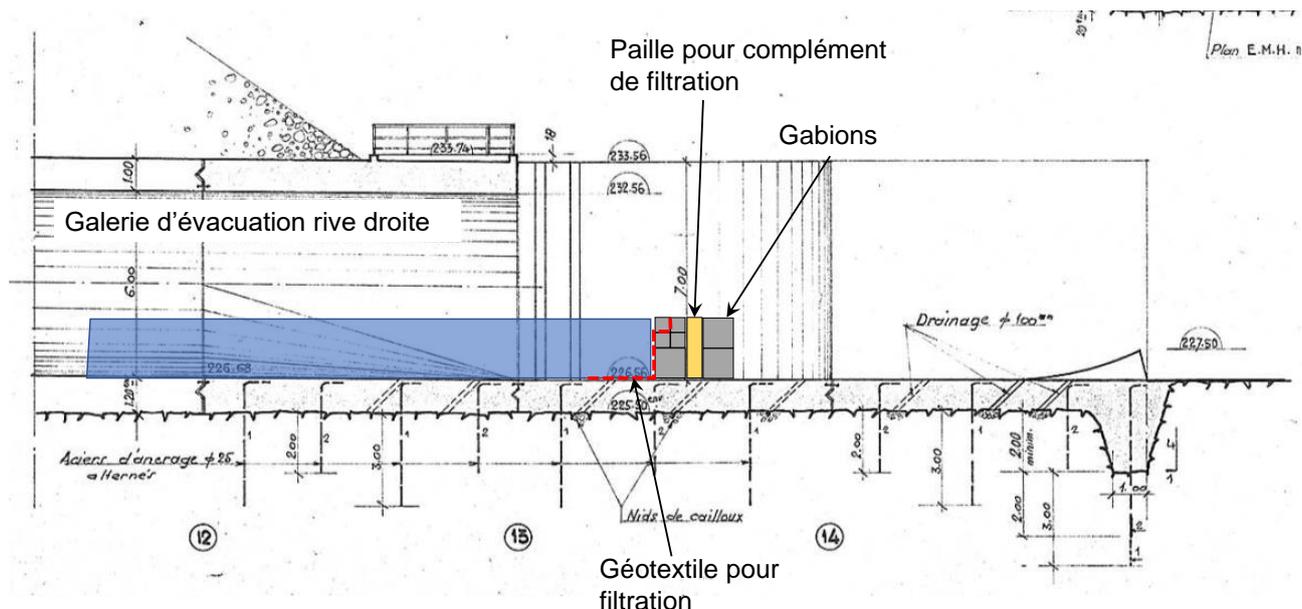
Figure 8 : Schéma du dispositif de filtration

Le dispositif est composé de cages de gabion assurant sa stabilité et d'éléments de filtration des éléments fins composés de géotextile et de paille. Ces deux derniers éléments peuvent être remplacés dès lors qu'ils sont colmatés. Le géotextile peut être de type géonatte coco, par exemple.

Ce dispositif utilisé durant l'usage des vannes de vidange de fond est présenté ci-dessous.

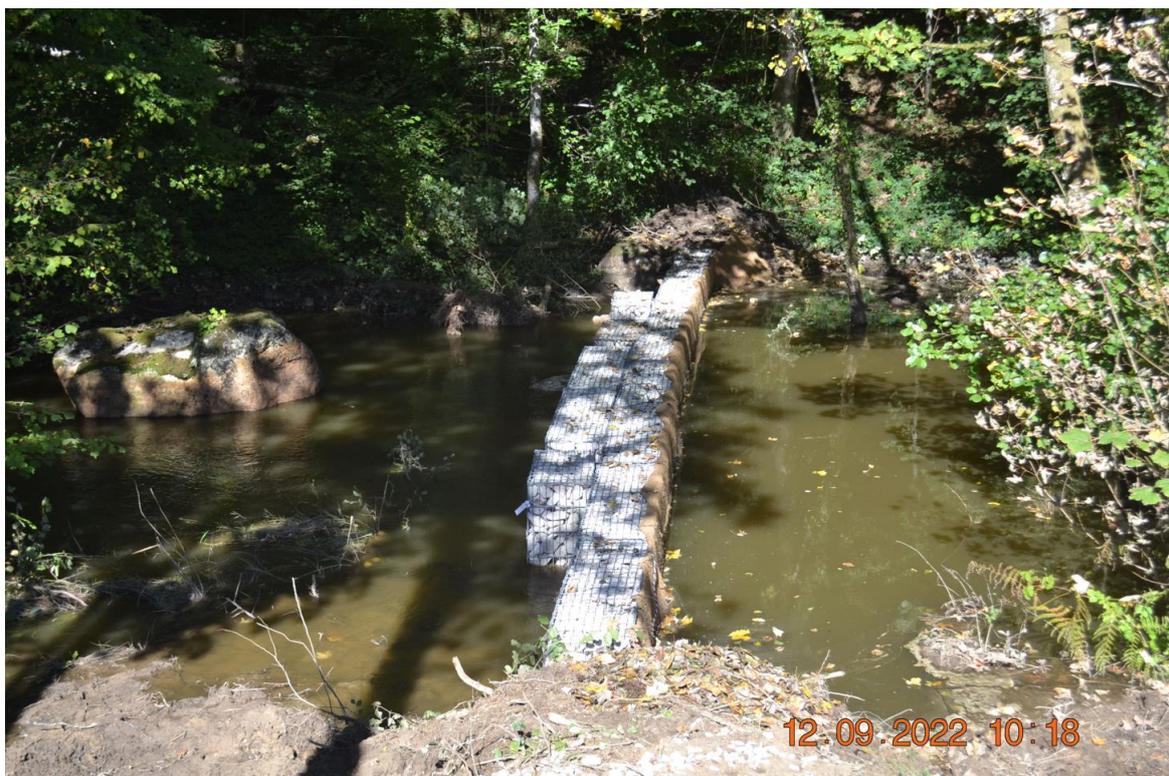
Figure 9 : Dispositif de barrage filtrant mis en œuvre dans le cadre de la vidange du barrage des Settons (maîtrise d'œuvre ISL-EGIS)

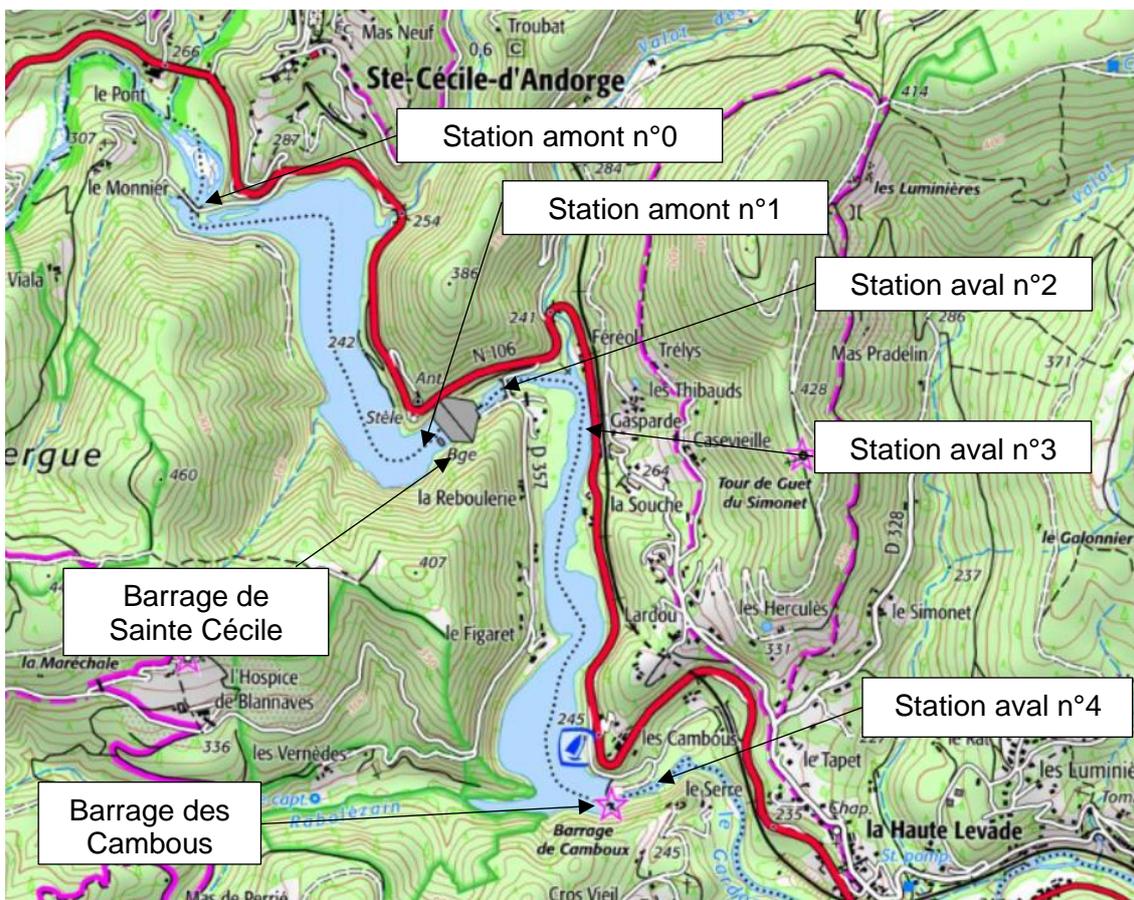
- Stations amont : au niveau du pont amont (station 0) et de la prise d'eau des vannes (station 1) ;
- Stations en aval de la restitution des eaux du barrage de Sainte Cécile d'Andorge (Station 2 en aval du futur dispositif de filtration) et dans la retenue (station 3) ;
- en aval du barrage des Cambous et du seuil bétonné aval (Station 4).

Figure 10 : Localisation des stations de suivi

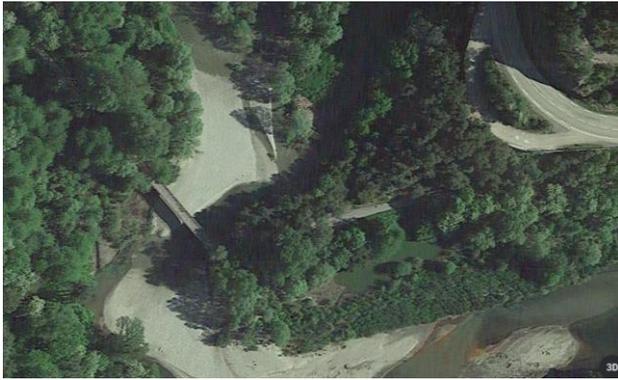
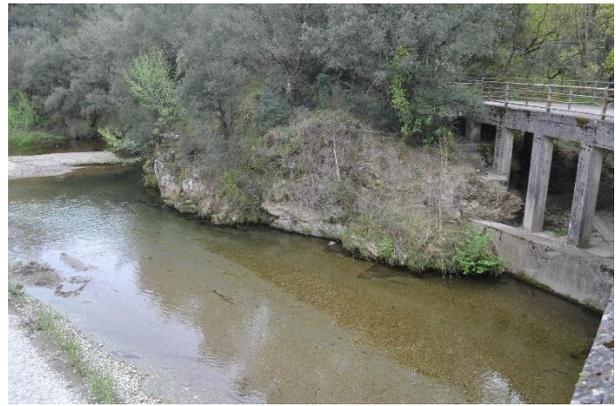
Vues de la station amont 0 – Pont en amont dans la retenue

L'ensemble des stations sont accessibles par une piste ou un chemin piéton. Les mises à l'eau pour les bateaux existent sur les deux plans d'eau.

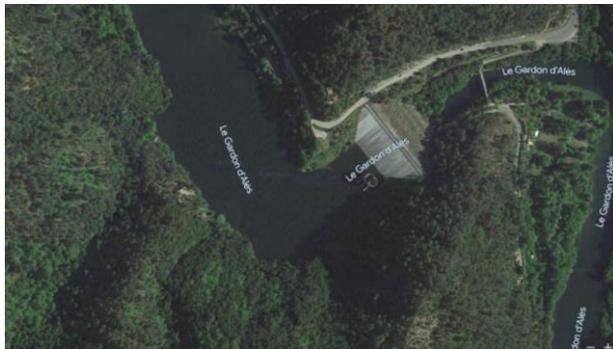
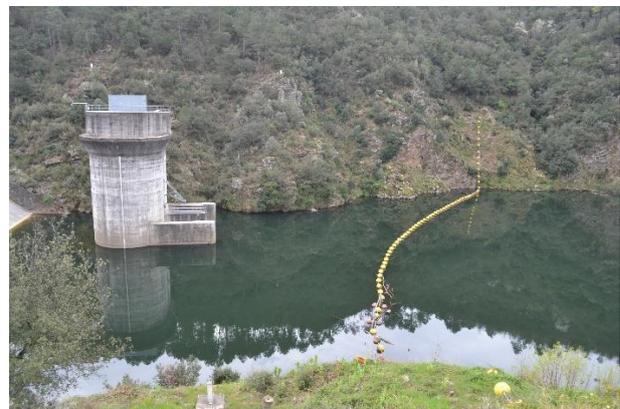
Vue de la station amont 1 - Amont du barrage de Sainte Cécile

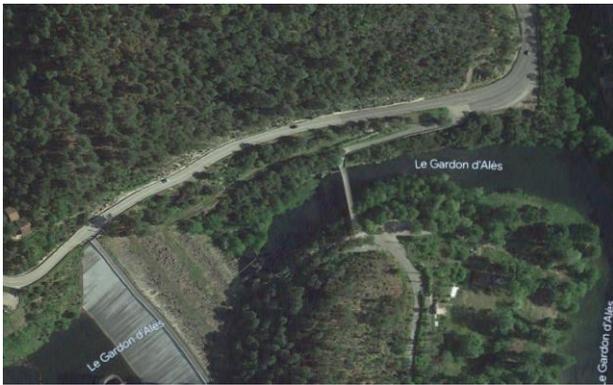
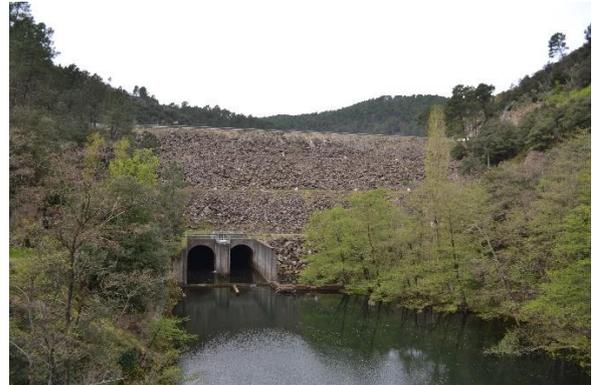
Vue de la station aval 2 – Aval immédiat du barrage de Sainte Cécile

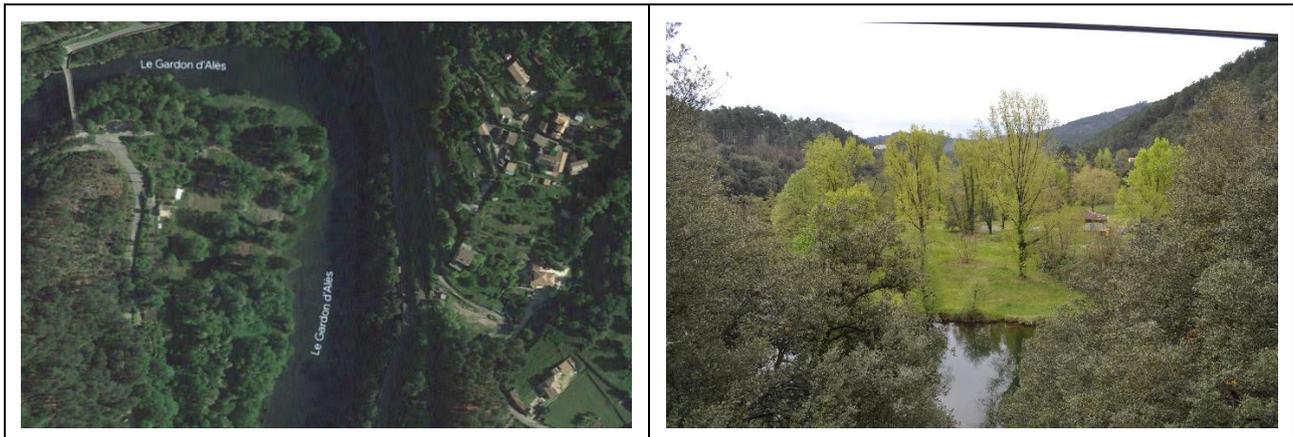
Vue de la station aval 3 – Aval éloigné du barrage des Cambous

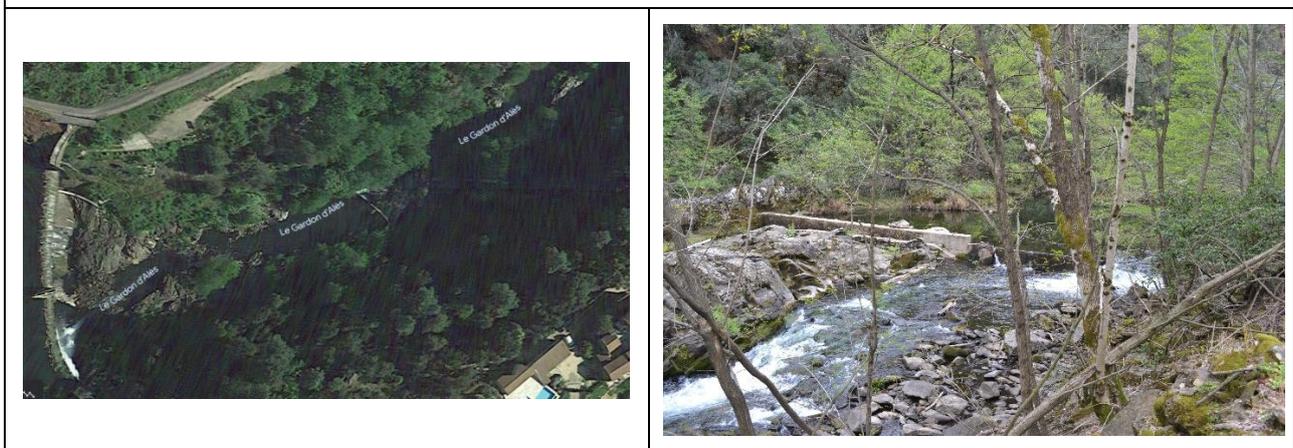
Vue de la station aval 4 - Aval barrage des Cambous et du seuil bétonné

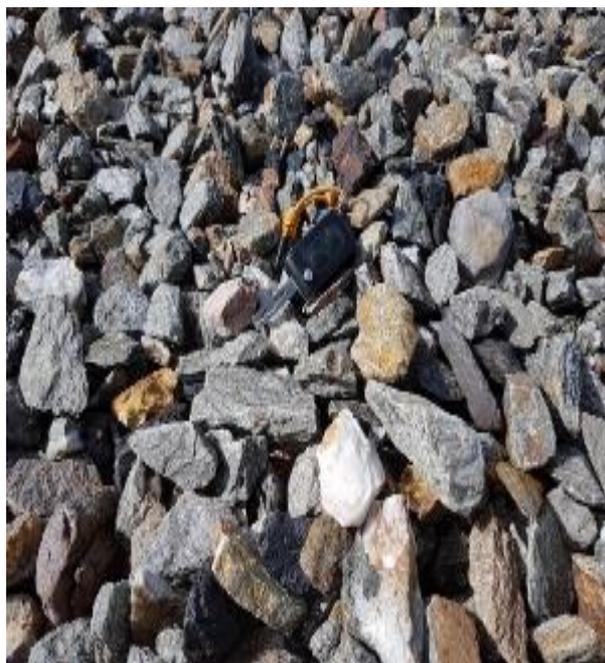
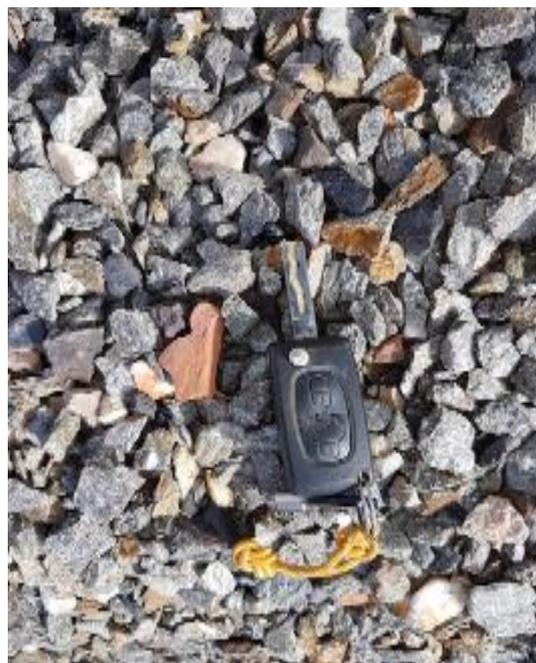
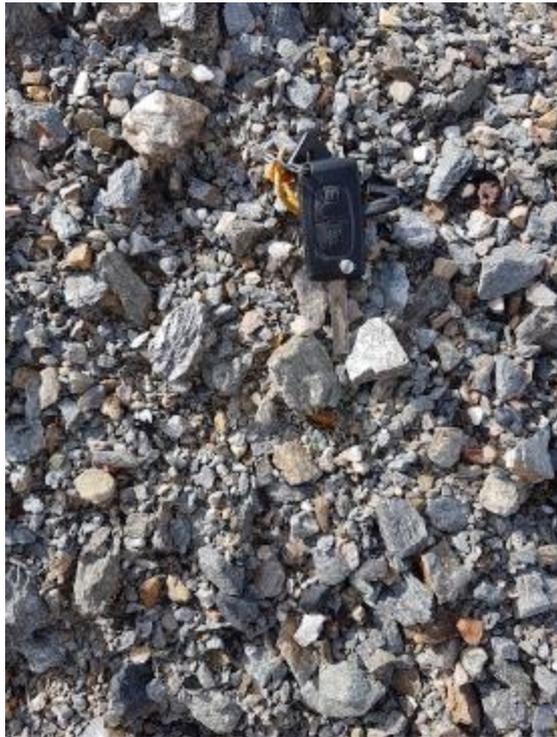
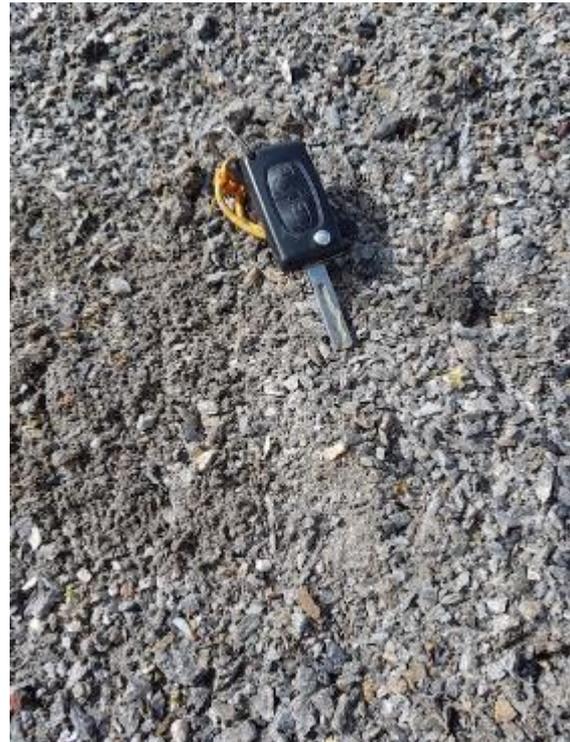
Photographie 1 : Granulats

Sur les photos des coupures granulométriques ci-après on remarque quelques traces de contaminations (morceaux de briques, charbon...) vraisemblablement dues au transport ou au concassage.

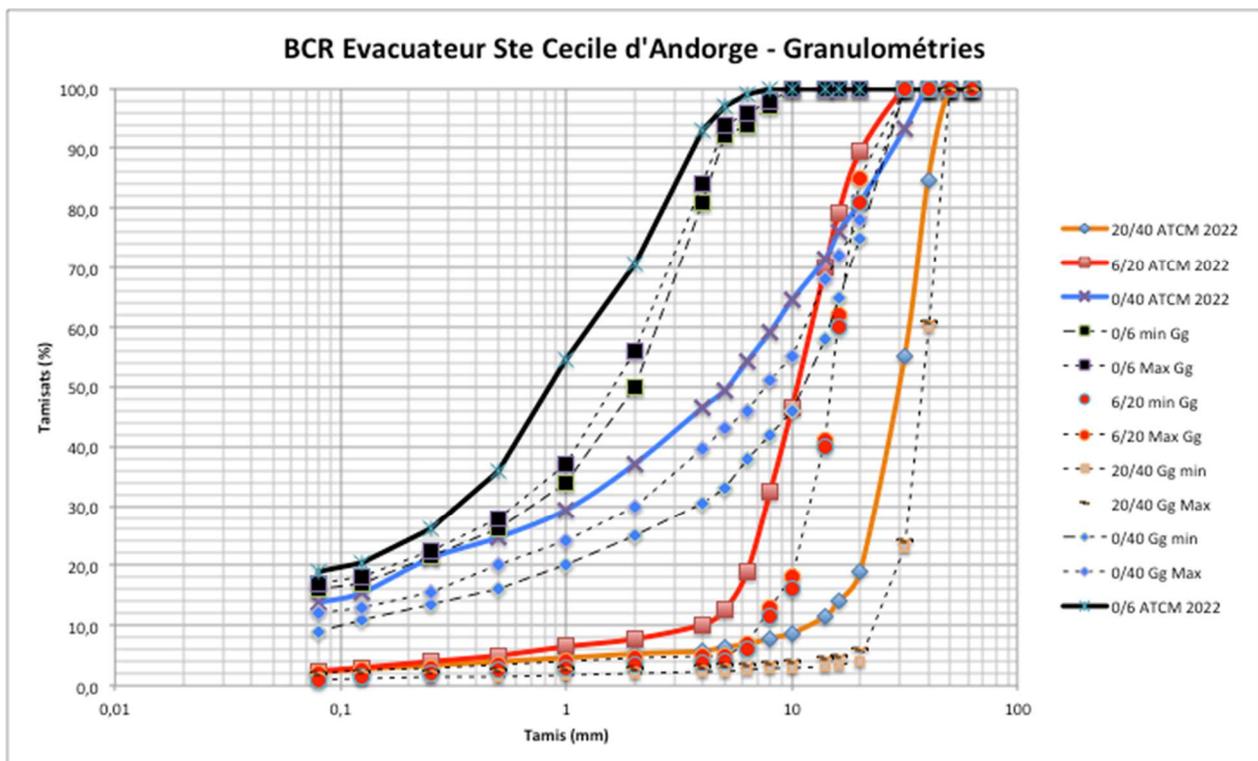
Notation : les courbes notés Gg sont relevées sur le rapports ISL ref (1)

Figure 1 : courbes et fuseaux granulaires des matériaux

Les feuilles d'essais des courbes granulométriques sont données en annexe 1 et les courbes sont reportées sur les fuseaux de l'identification initiale réalisée en 2020.

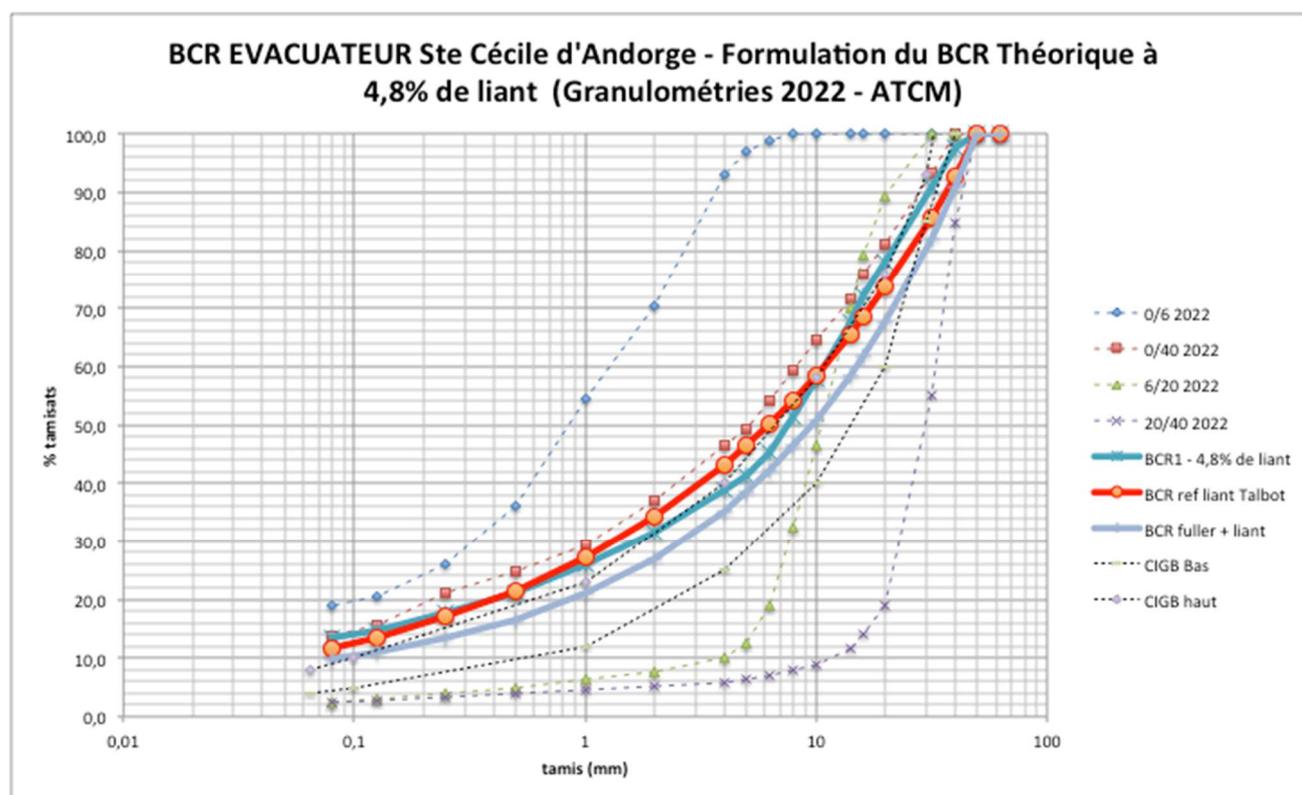
Figure 2 : formulation granulaire du BCR 1 dosé à 5,0% de liant⁹

La formulation du BCR 1 est établie à partir des courbes moyennes des granulométries des 4 coupures granulaires. La courbe de référence est la courbe de Talbot pour un D_{max} de 50mm soit un D_{50} à 6,3mm et un pourcentage de fines de 11,7% liant compris. Il est à noter que la formulation proposée est dans la partie haute du fuseau de recommandation CIGB, cela est dû en partie aux granulats proposés pour l'étude afin d'assurer une granulométrie continue limitant la ségrégation.

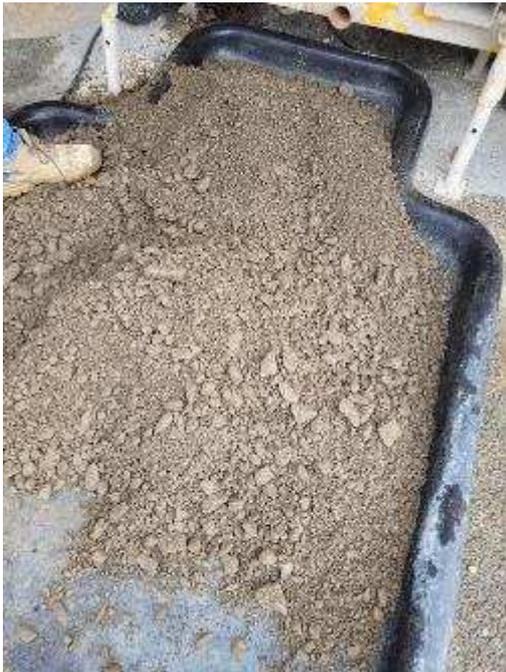
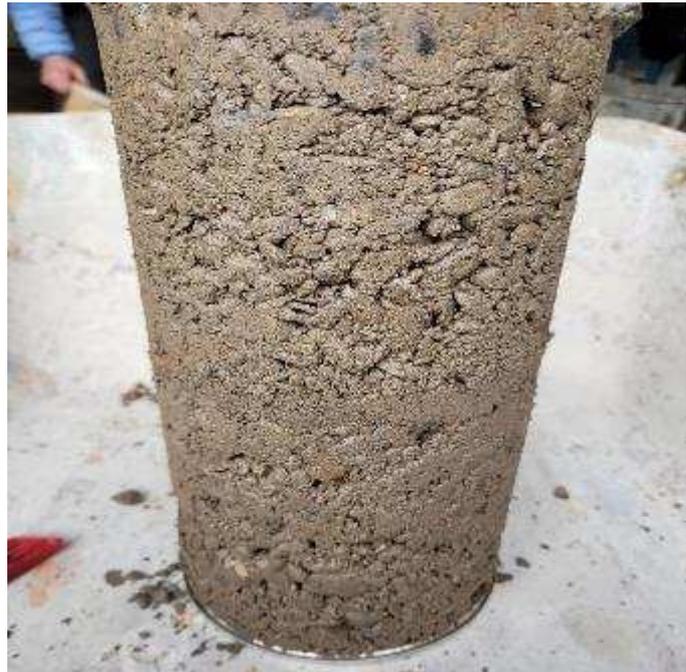
Les densités humides estimées sont très basses (env. 2,25 t/m³) et le mélange ségrège à la vidange de la bétonnière avec un aspect mat en surface des granulats. Cela représente un dosage en liant de 100 kg/m³.

Ce mélange est considéré trop sec malgré une teneur en eau voisine de 5,5%. On réhumidifie un échantillon de la gâchée réalisée et on confectionne une éprouvette beaucoup plus humide, la densité humide augmente à 2,39 t/m³ pour une teneur en eau à la plaque chauffante mesurée à 6,4%.

Photographie 2 : Gâchée G1 pour W0 environ 5,8%

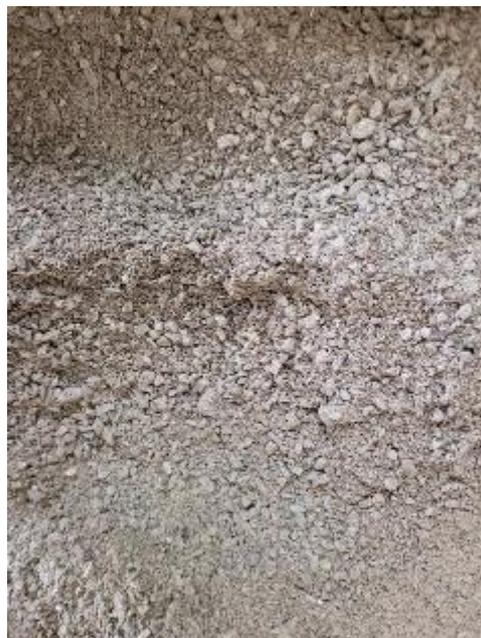
Lors de la confection d'éprouvettes les surfaces sont bien fermées ; les densités sont légèrement plus élevées que pour la gâchée BCR1W1G1 mais semblent encore basses soit environ 2,38 t/m³ soit un dosage en liant estimé à 109kg /m³.

Photographie 3 : Gâchée BCR1W1G1

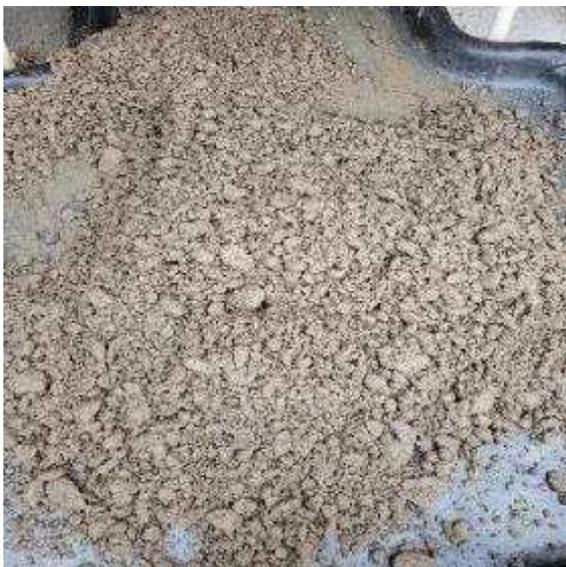
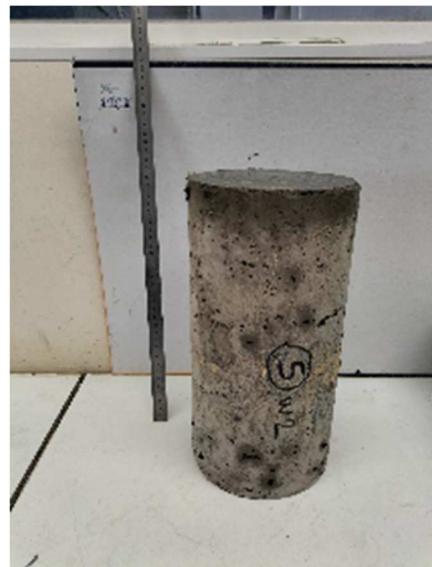
Lors de la confection des éprouvettes on semble être à la limite du matelassage, on constate une remontée de mortier très pâteux. Les densités humides sont estimées à 2,45 t /m³ très proches des caractéristiques de la gâchée BCR1W2G1, soit un dosage en liant d'environ 114 kg/m³.

Photographie 4 : Gâchée G1 pour W2

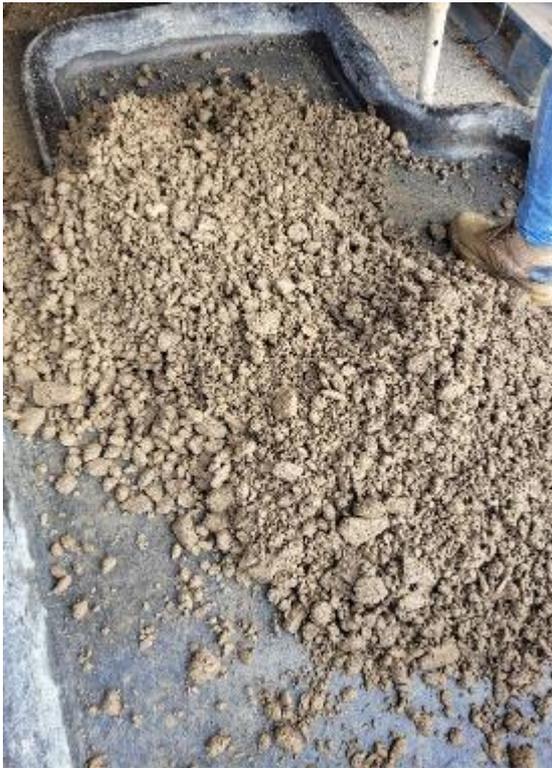
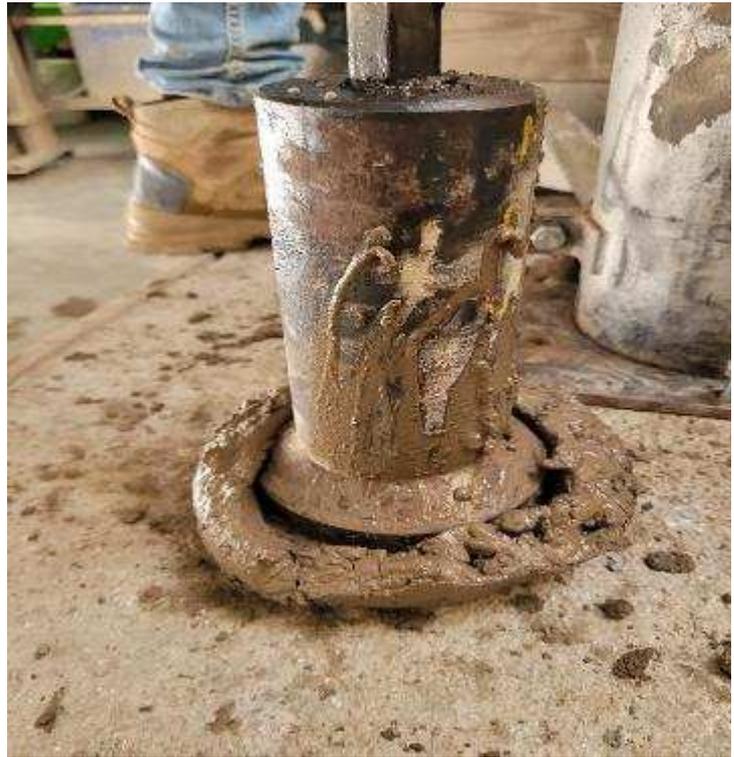
Lors de la confection des éprouvettes on constate matelassage très important, ainsi qu'une remontée de mortier très pâteux. Les densités humides sont plus basses que pour la gâchée précédente due probablement à l'humidité plus élevée, la densité humide moyenne des éprouvettes à la confection est de Dh= 2,44 t /m³ soit un dosage en liant d'environ 112 kg/m³.

Gâchée G1 teneur en eau W3

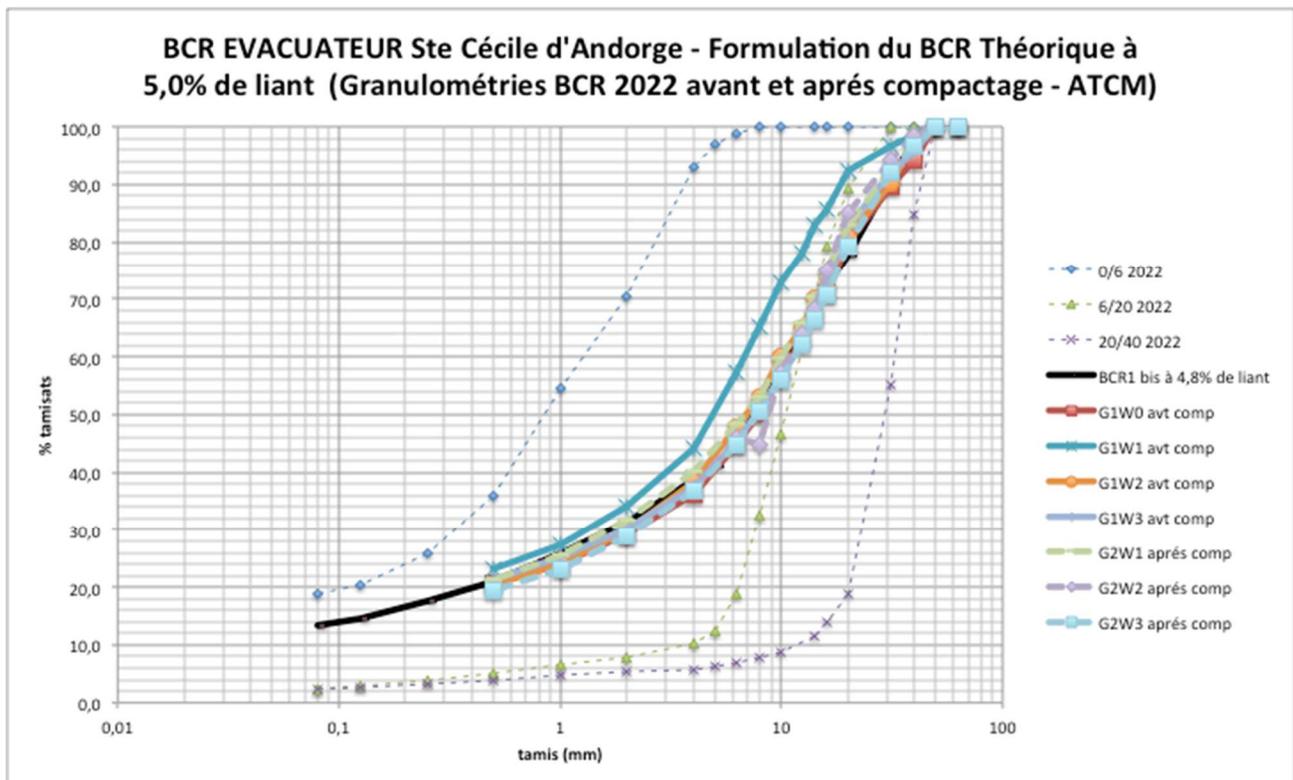
Malgré tout le soin apporté dans l'échantillonnage et le criblage par voie humide pour éliminer le liant et les fines naturelles au lavage, les résultats confirment une dispersion notamment sur la gâchée G1W1 vraisemblablement par défaut sur la fraction des plus gros éléments.

Figure 3 : Formulation BCR1 - Granulométries des gâchées avant et après compactage

Si on analyse le fuseau granulométrique des courbes avant compactage, on constate que le résultat de la gâchée G1W1 impacte fortement sur la largeur du fuseau.

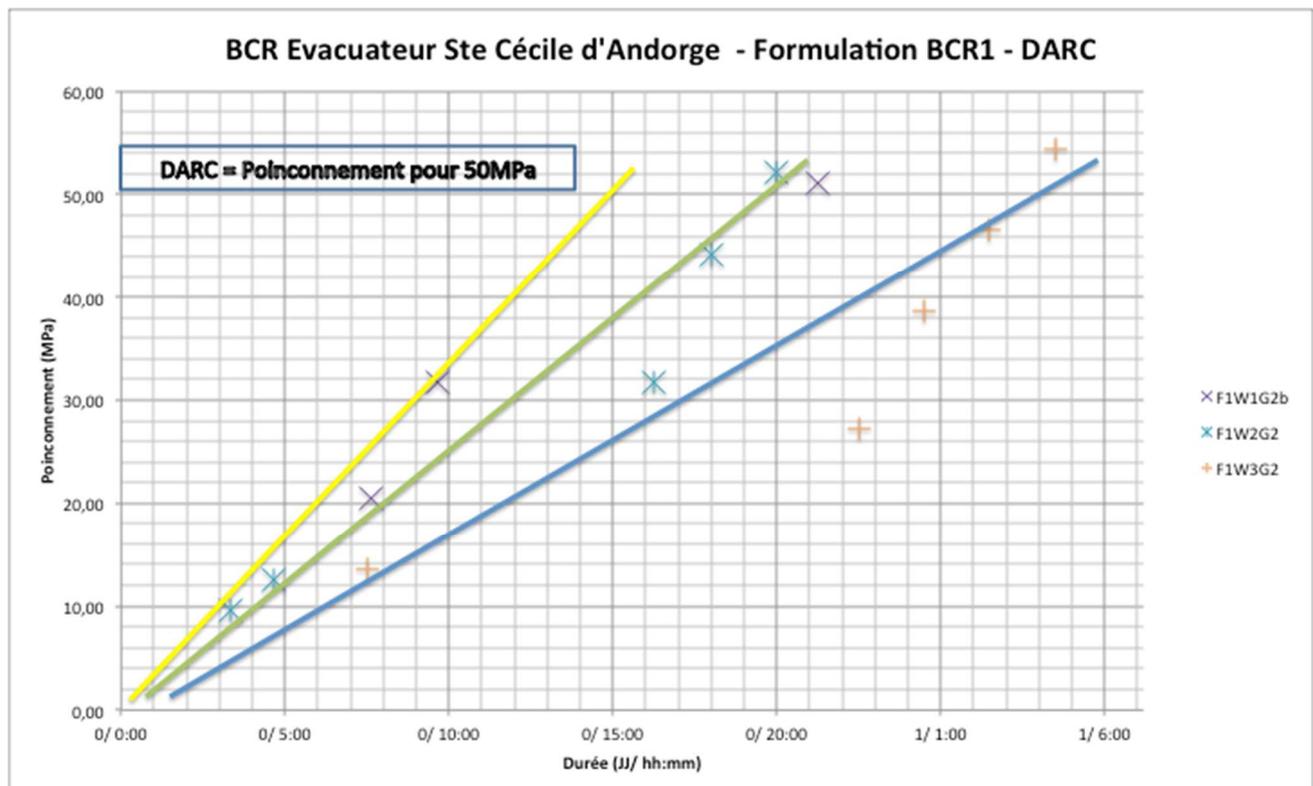
Figure 4 : courbe DARC formulation BCR1

Conformément à toutes les études déjà réalisées on constate que le DARC évolue avec la teneur en eau du BCR. Le tableau ci-après résume les valeurs obtenues.
