MOE Sécurisation du complexe hydraulique formé par les barrages de Ste Cécile et des Cambous Surélévation de la RN106 au droit du barrage de Ste Cécile

DOSSIER PROJET 10 - Dossier géotechnique

SECURISATION DU COMPLEXE HYDRAULIQUE FORME PAR LES BARRAGES DE SAINTE CECILE D'ANDORGE ET DES CAMBOUS

// Gestion des plans d'eau durant les travaux

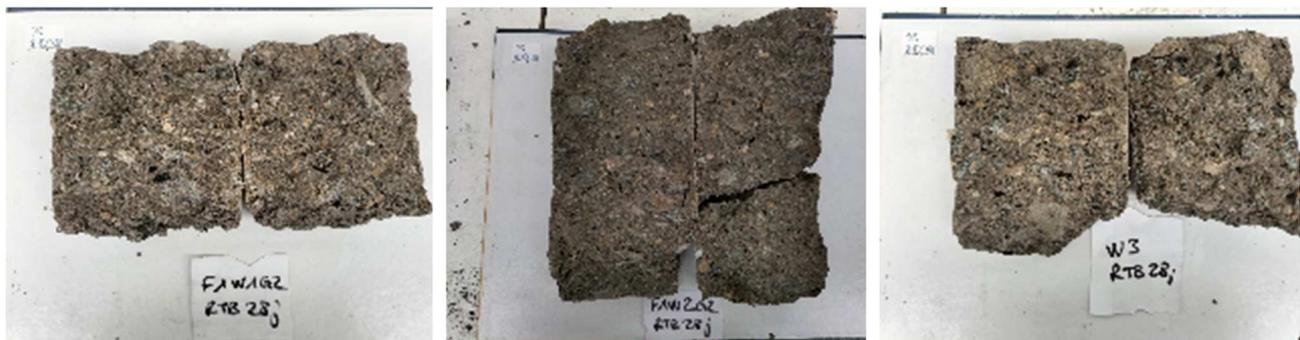
BCR1- RTB 28j - W1

BCR1 - RTB 28j - W2

Dénomination	BCR1W0	BCR1W1		BCR1W2		BCR1W3	
		G1	G2	G1	G2	G1	G2
Ecart DW (/ valeur nom. 7,0%)	-1,3%	-0,7%	-0,6%	+/- 0,0%	+0,2%	+0,6%	+1,0%
Dh (t/m ³)	2,24	2,31	2,38	2,43	2,46	2,46	2,44
Dd (t/m ³)	2,11	2,17	2,23	2,27	2,29	2,29	2,26
W (%)	5,70	6,30	6,40	7,00	7,20	7,60	8,00
Dosage en liant (t/m ³)	102	106	110	113	115	114	113
Rapport E/C	1,19	1,29	1,31	1,40	1,46	1,52	1,60
Rc 7 jours (MPa)	3,4	4,0		4,5		3,9	
Rc 28 jours (MPa)	5,7	7,3		10,1		8,1	
Rc 90 jours (Pa)	6,7	9,0		12,8		11,7	
Rtb 28 jours (MPa)			1,47		1,72		1,54
Rtb 90 jours (MPa)			1,74		2,02		1,78

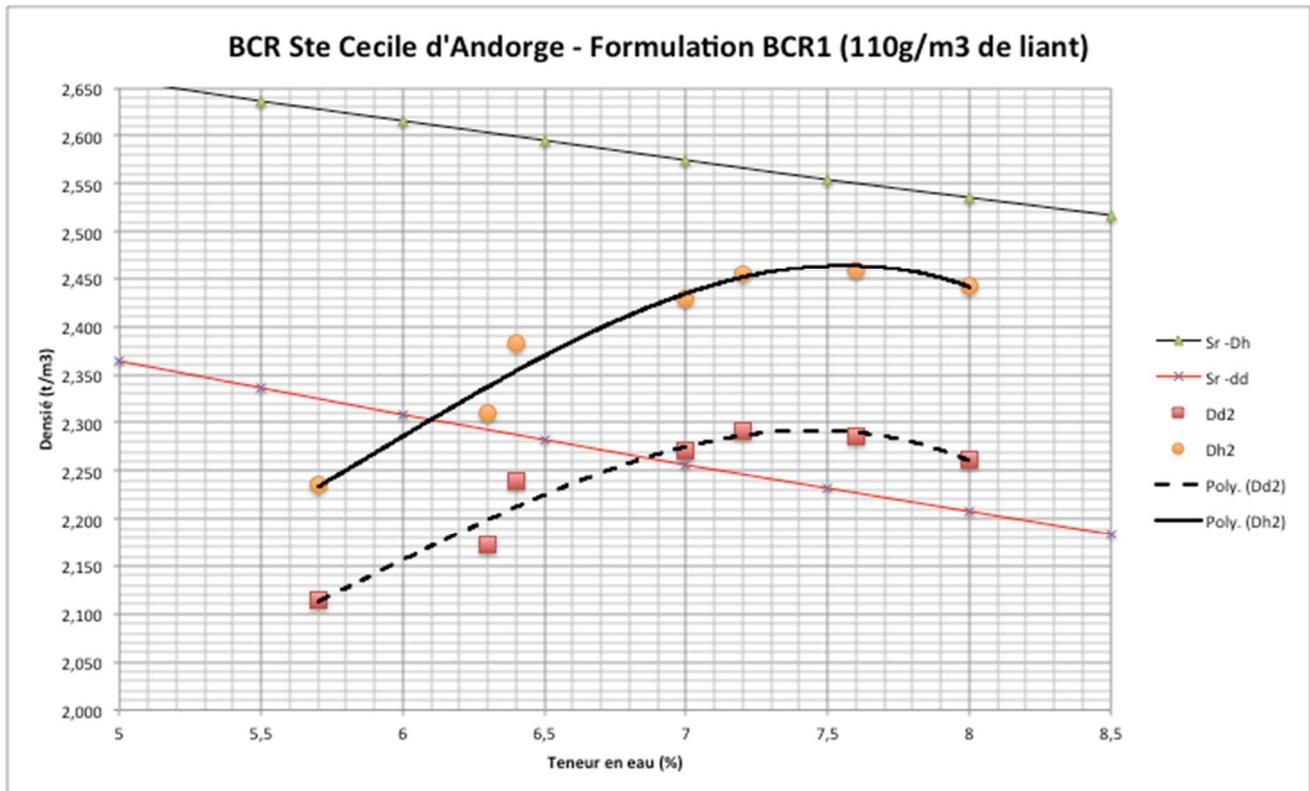
Figure 5 : Formulation BCR1 - Evolution des densités sèches et humide en fonction de la teneur en eau

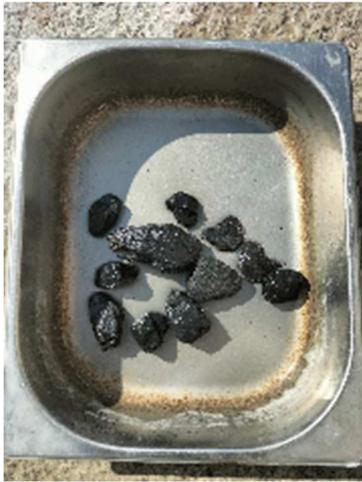
Photo1 (MV=1,67 t/m³)

Photographie 7 : Granulats de différentes couleurs dans la fraction 20/40

Couleur des granulats	Granulométrie	Nombre de cailloux	Masse volumique	Remarque
noir	20/40 subarrondis très friable	10	1,67	Charbon ? Photo 1
rouge	20/40 concassé arêtes émoussées	10	2,52	Photo2
bleu -vert	20/40 concassé arêtes vives	9	2,70	Photo 3

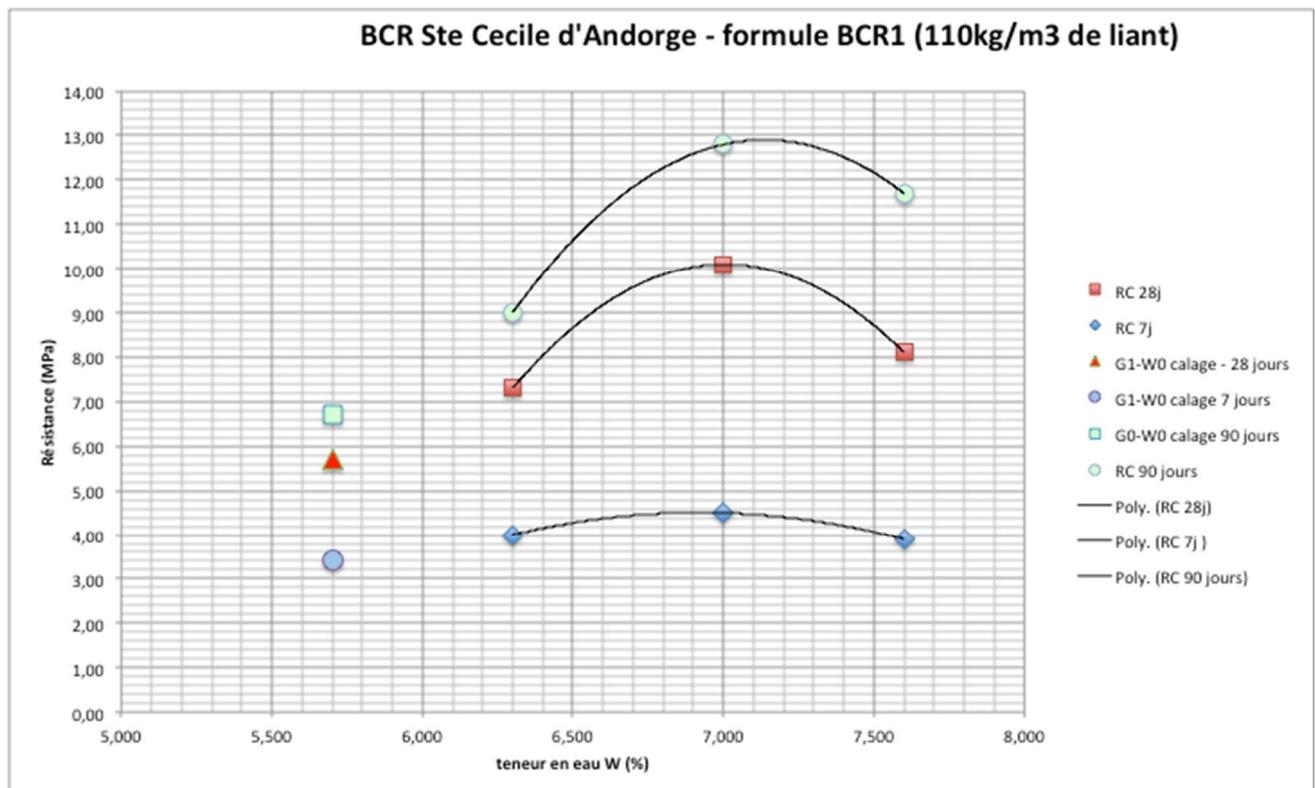
Figure 6 : formulation BCR1 - évolution des résistances en fonction de la teneur en eau W

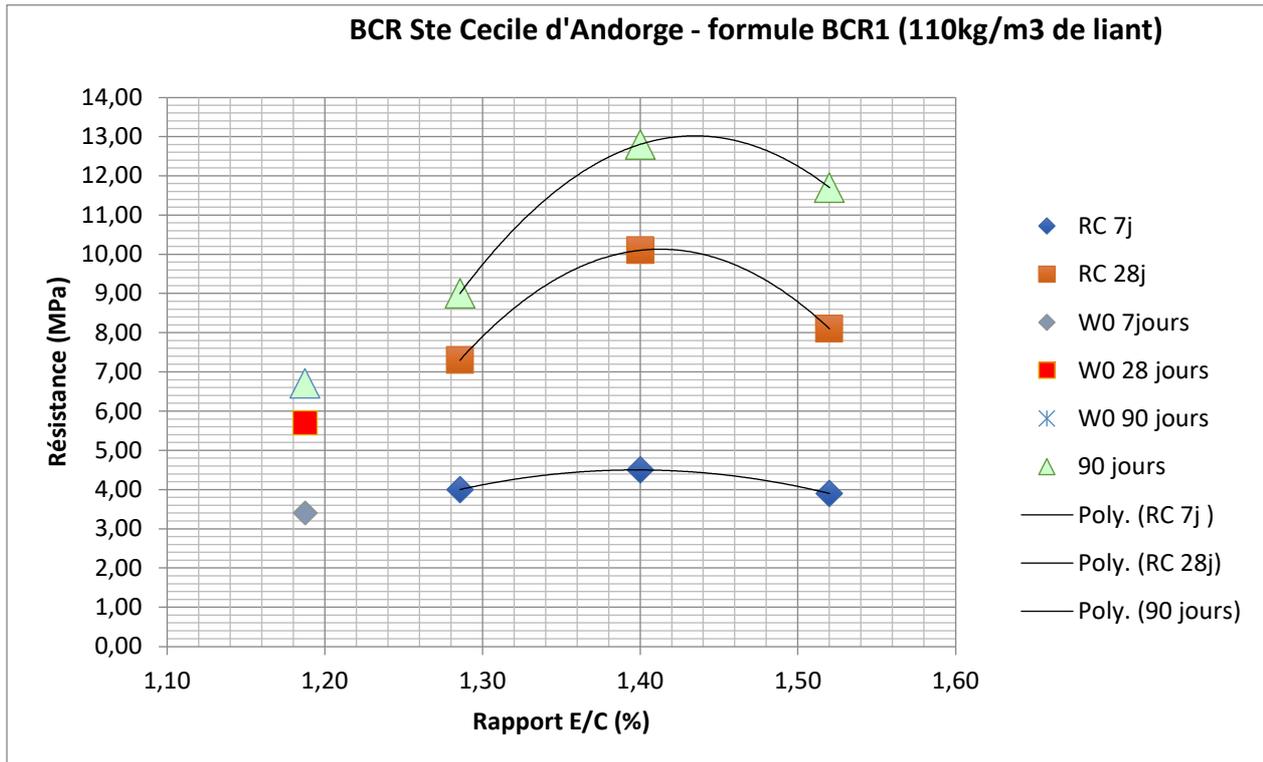
Figure 7 : formulation BCR1 - évolution des résistances en fonction du rapport E/C

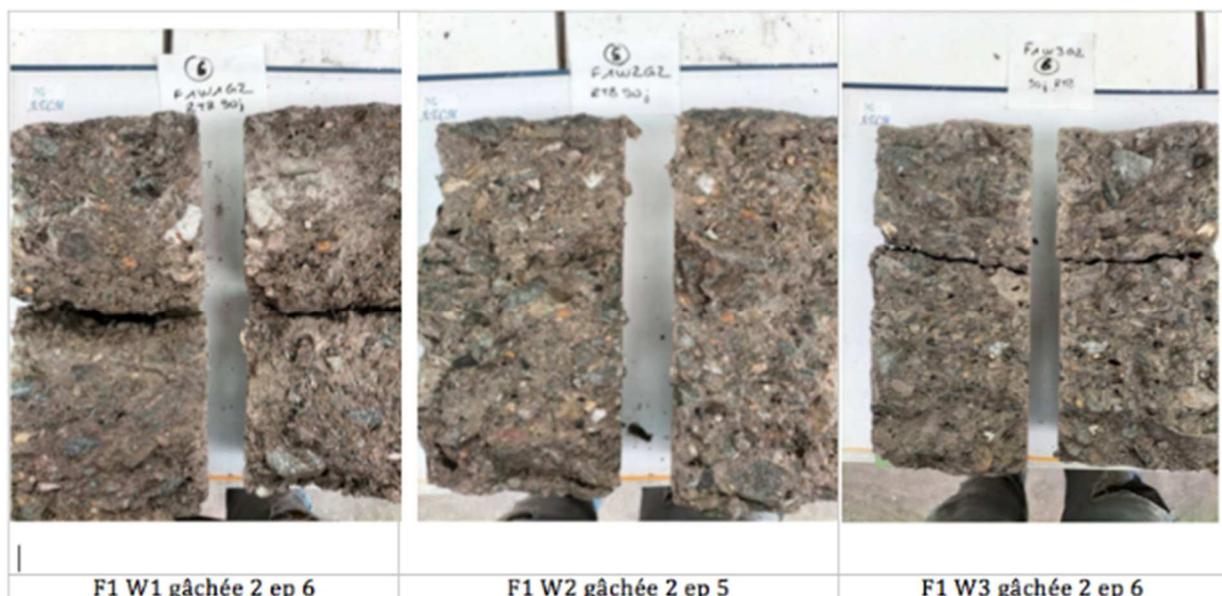
- Teneur en eau optimale : 12,8 MPa en compression et 1,7 MPa en traction ;
- Teneur en eau minimale : 9,0 MPa en compression et 2,0 MPa en traction ;
- Teneur en eau maximale : 11,7 MPa en compression et 1,8 MPa en traction.

Photographie 7 : Formulation BCR1 à 90 jours pour W1, W2, W3
Structure granulaire après essais de traction Rtb

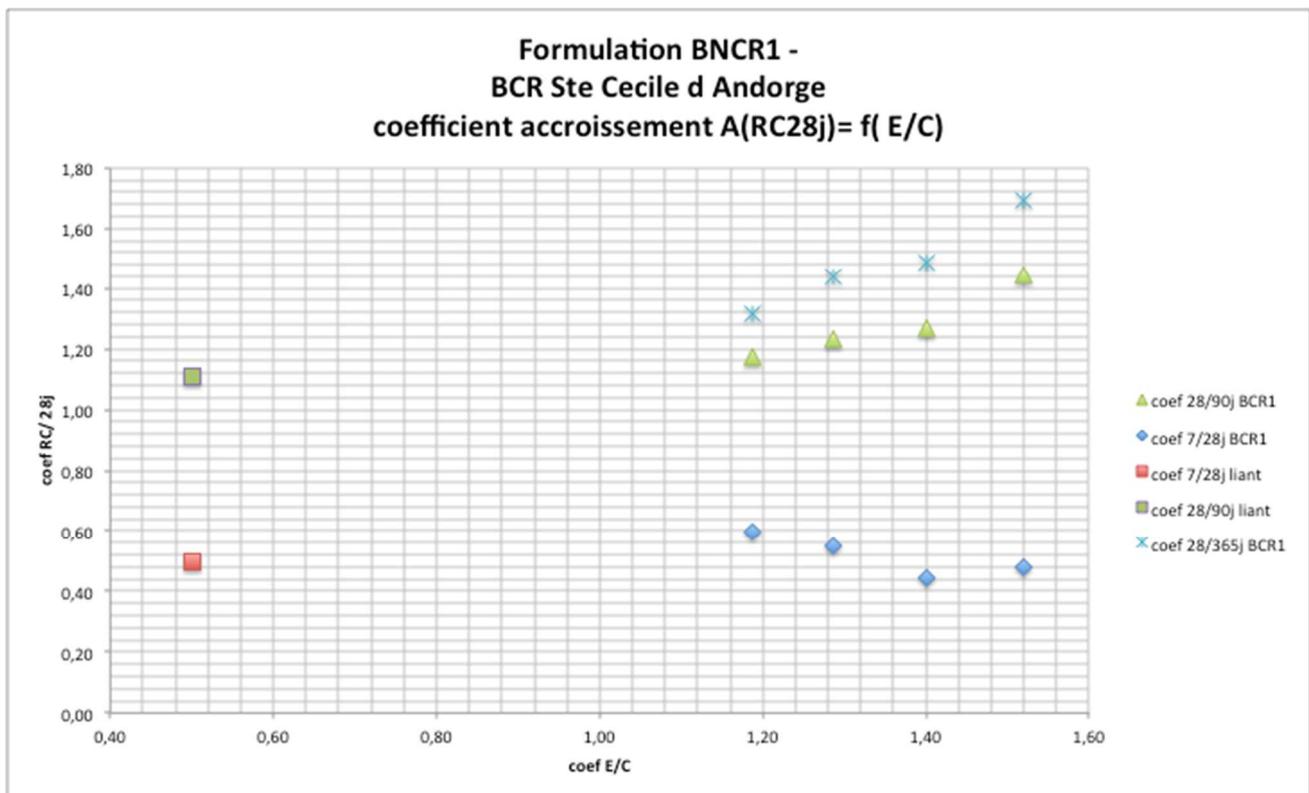
Figure 8 : formulation BCR1 - évolution des coefficient d'accroissement des résistances dans le temps en fonction du rapport E/C en fonction de Rc 28 jours

Cette représentation graphique (figure 8) permet de vérifier la cohérence des résultats en fonction de la variation du dosage en eau (W ou rapport E/C) pour un mode de compactage constant. On constate que bien que les résistances soient plus faibles coté sec que coté humide, l'accroissement des résistances est plus favorable coté humide entre 28 et 90 jours (effet du laitier). Cela confirme qu'il est plus favorable d'être du côté humide de la courbe suivant le type de liant, soit à la limite du matelassage, que du côté sec **pour une énergie de compactage donnée** bien que cela nuise à la maniabilité (matelassage très important à W nom+1 / voir planche photo5).

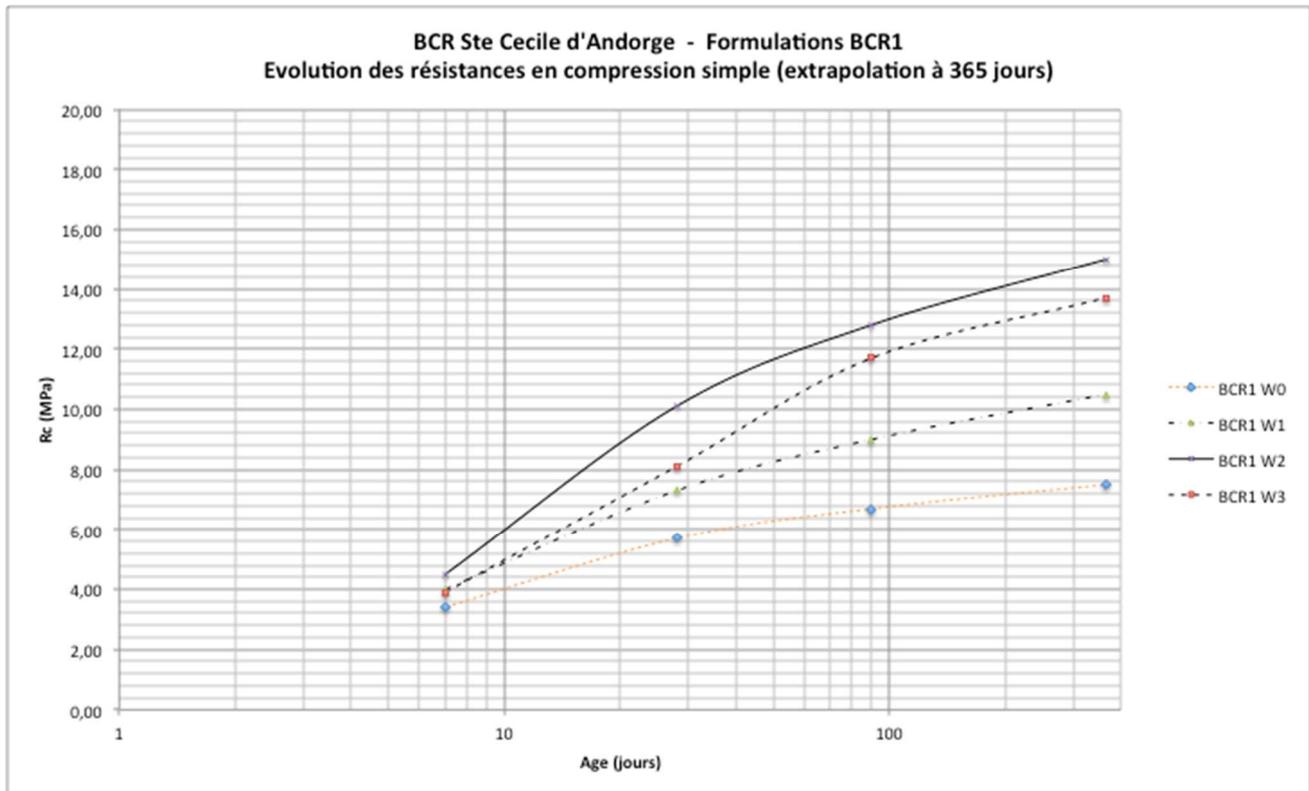
Figure 9 : formulation BCR1 - évolution des résistances en fonction de l'âge

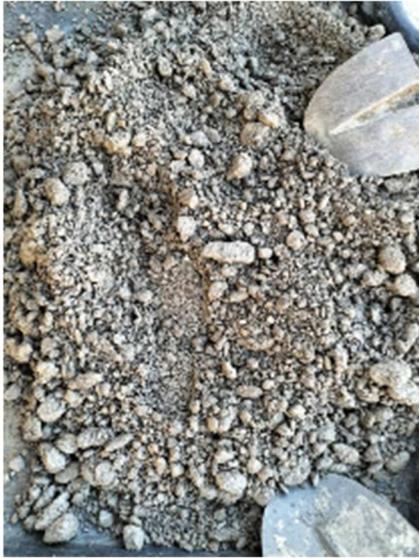
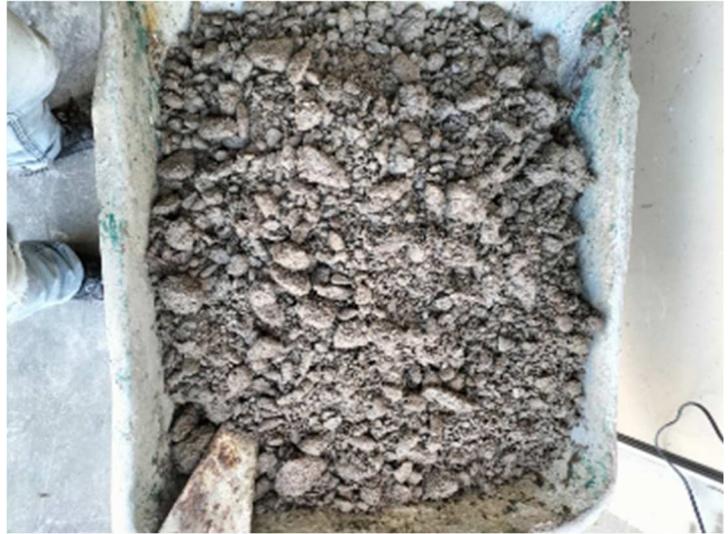
Formulation BCR2 - Gâchée W1 = 6,5%
Photographie 8 : BCR 2 - Gâchée G1 pour W1

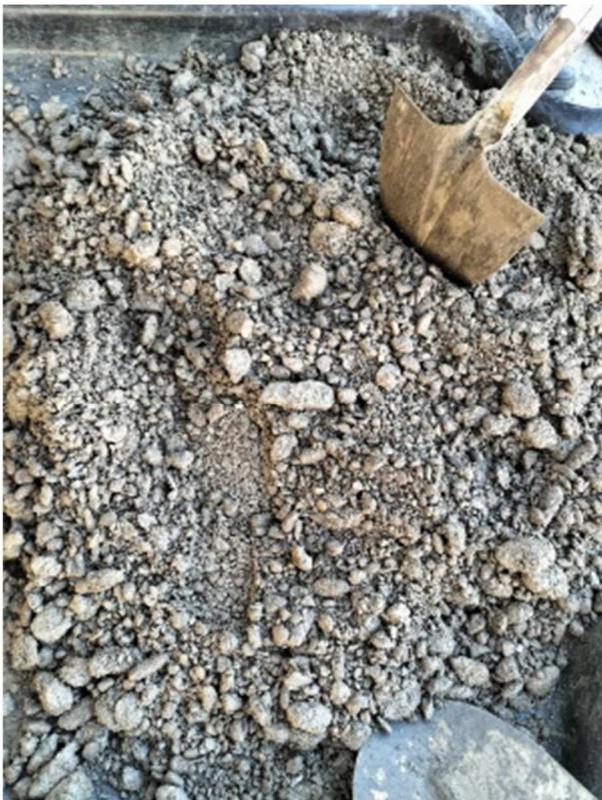
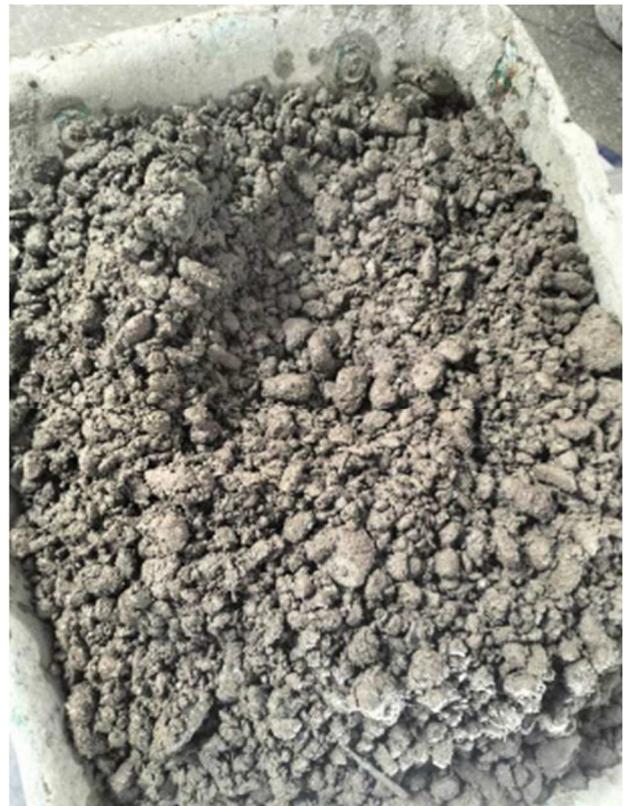
Lors de la confection des éprouvettes on semble être à la limite du matelassage, on constate une remontée de mortier très pâteux. Les densités humides sont estimées à 2,43 t/m³, soit un dosage en liant d'environ 61 kg/m³, légèrement inférieures à la formulation BCR1 soit 2,44 t/m³ pour la BCR1 à la même teneur en eau.

Formulation BCR2 - Gâchée W2 = 7,2%
Photographie 9 : BCR 2 - Gâchée G1 pour W2
