SÉCURISATION DU COMPLEXE HYDRAULIQUE FORMÉ PAR LES BARRAGES DE SAINTE-CÉCILE D'ANDORGE ET DES CAMBOUS

Barrage des Cambous
Rapport d'études de projet (PRO)

Rapport d'études de Projet (PRO)

Indice E – Mai 2023

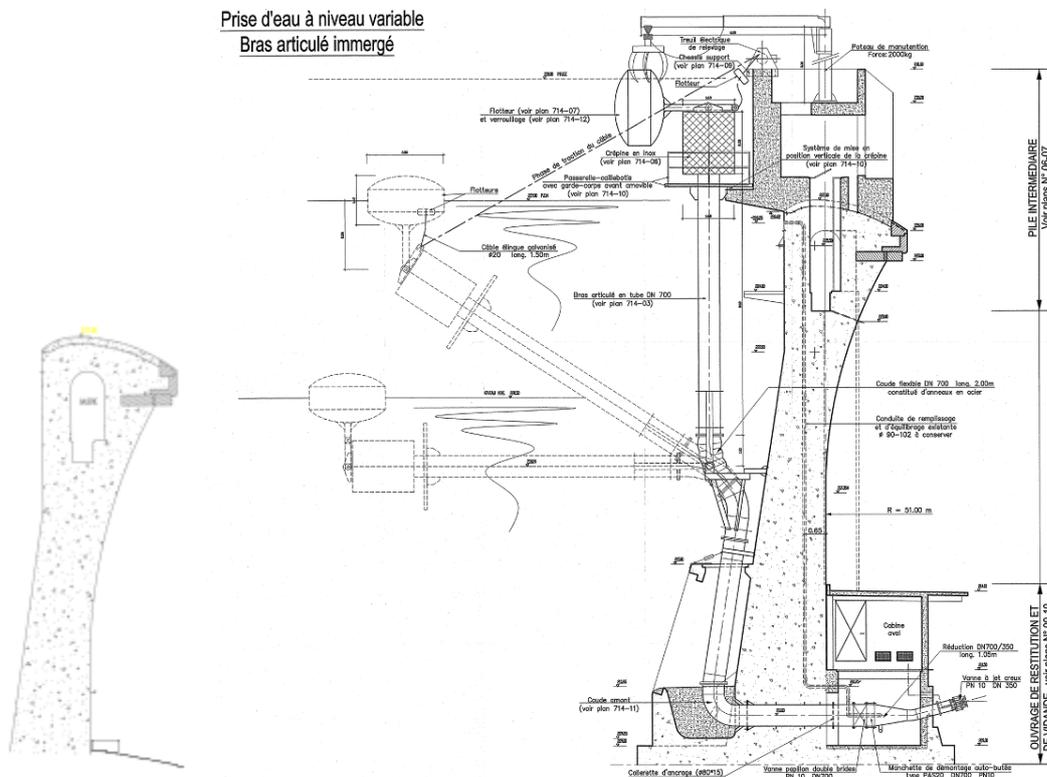
Figure 3 : Vue en coupe du barrage (cf. Annexe 1)

Prise d'eau à niveau variable Bras articulé immergé

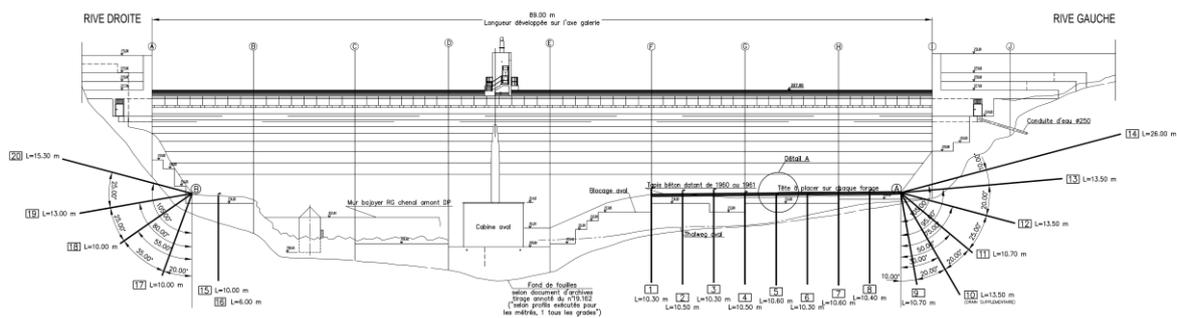
Figure 4: Localisation de l'implantation des drains (cf. Annexe 1)

Depuis 2003, le barrage des Cambous est équipé de 20 drains, dont le comportement est mesuré soit à la sonde (en partie centrale du barrage notamment), soit en débit (au niveau des rives notamment).

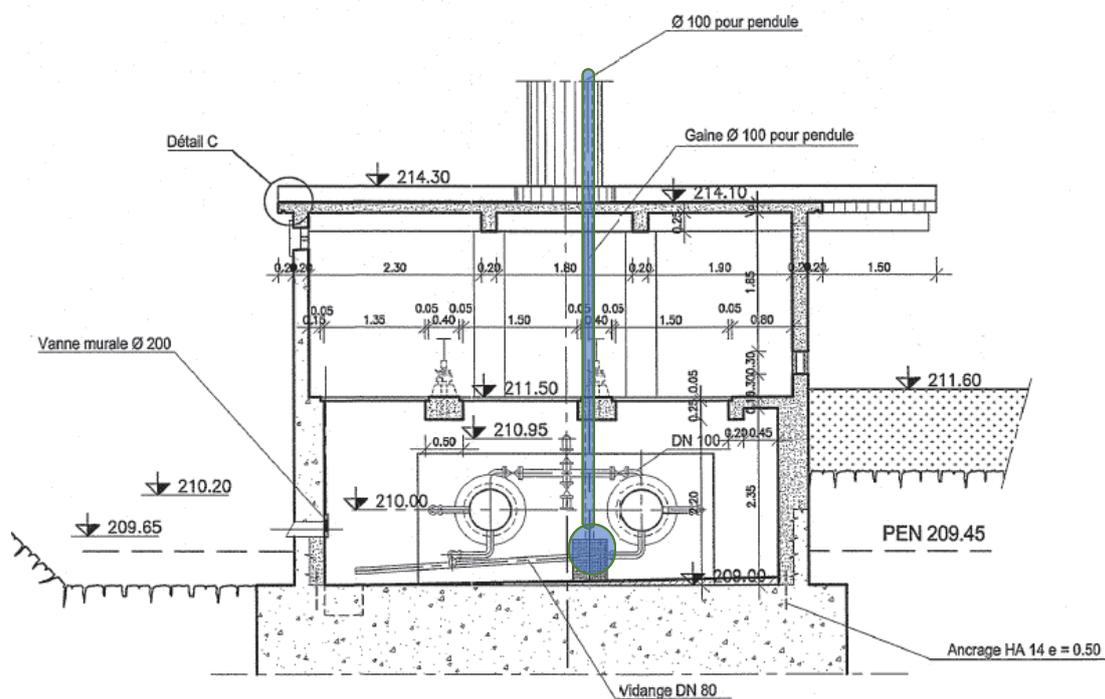
Figure 5: Position du pendule inversé au niveau de la chambre des vannes

Depuis 2003, un pendule inversé a également été installé. Cet instrument est positionné au niveau de la pile centrale, dans le puit en clé de voûte aval :

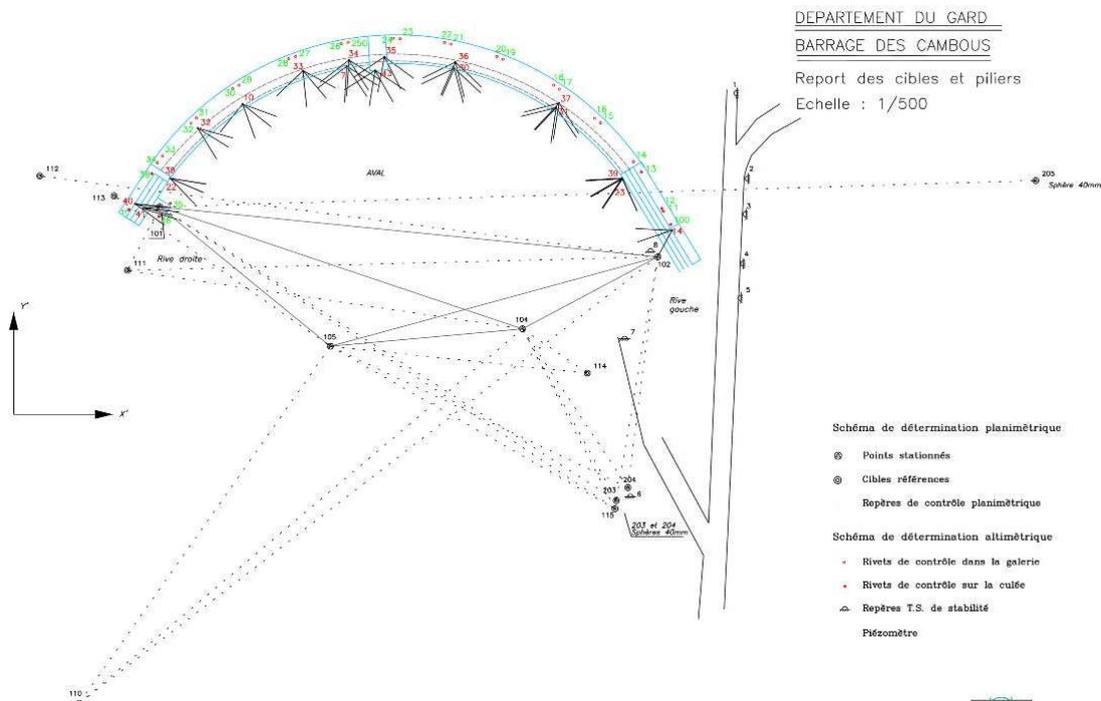
Figure 6: Réseau de surveillance topographique (cf. Annexe 1)

Le réseau de surveillance topographique est le suivant :

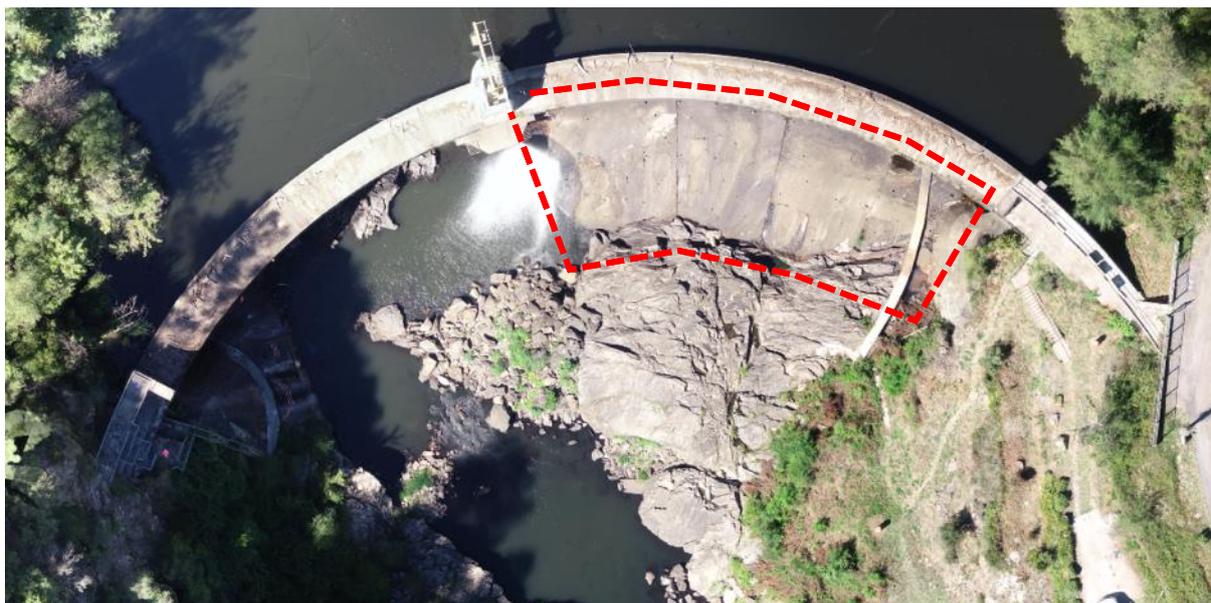
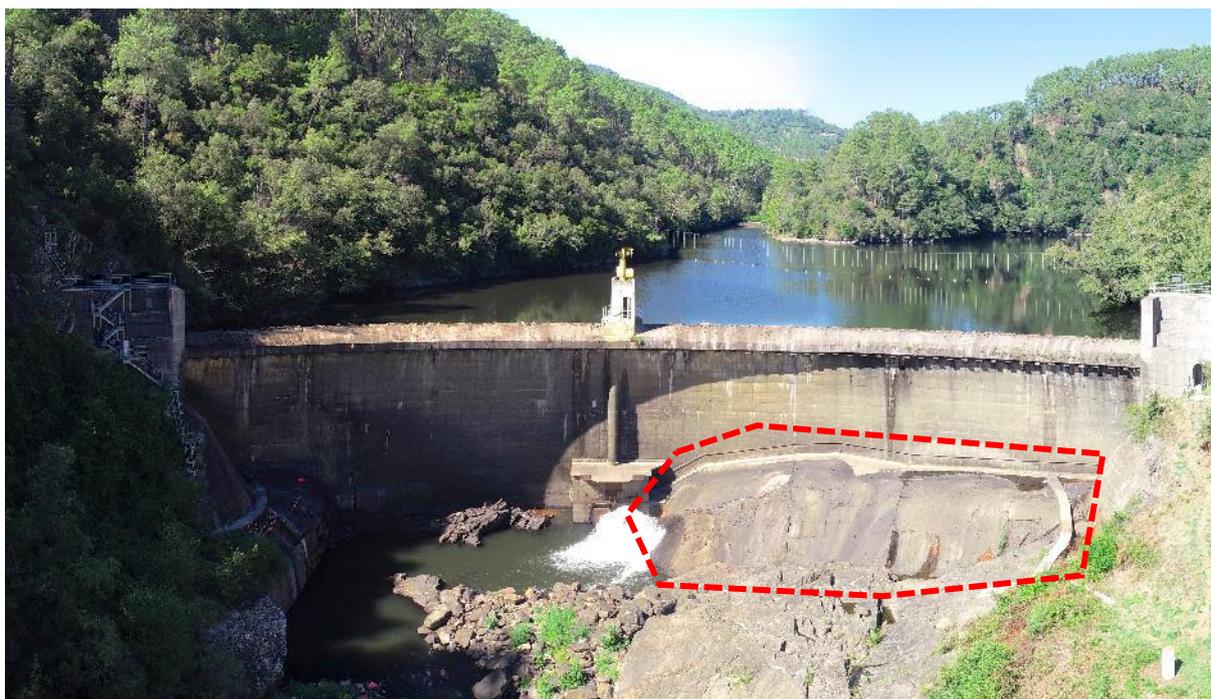
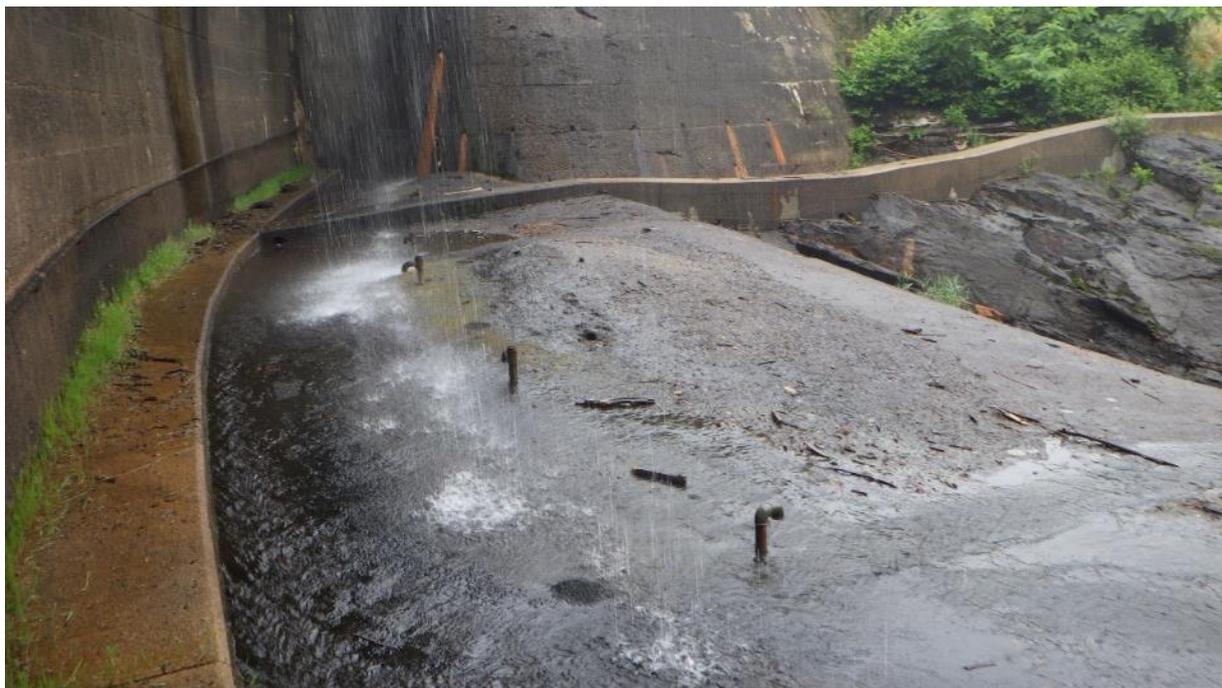
Figures 7: Carapace existante en aval rive gauche de l'ouvrage

Les photographies ci-dessous présentent la carapace.

On rappelle que la carapace a été réalisée en 1960. Elle est donc postérieure à la crue de 1958 et antérieure à celle de 1977. Elle ne présente pas de dommages significatifs (arrachement de plaque, fracturation ...) lors de la seule crue significative (1977). Cela est conforme à l'abaque d'Annandale (une érosion mineure était déduite de l'approche RMEI_B et une érosion moyenne était prévue par l'approche eGSI).

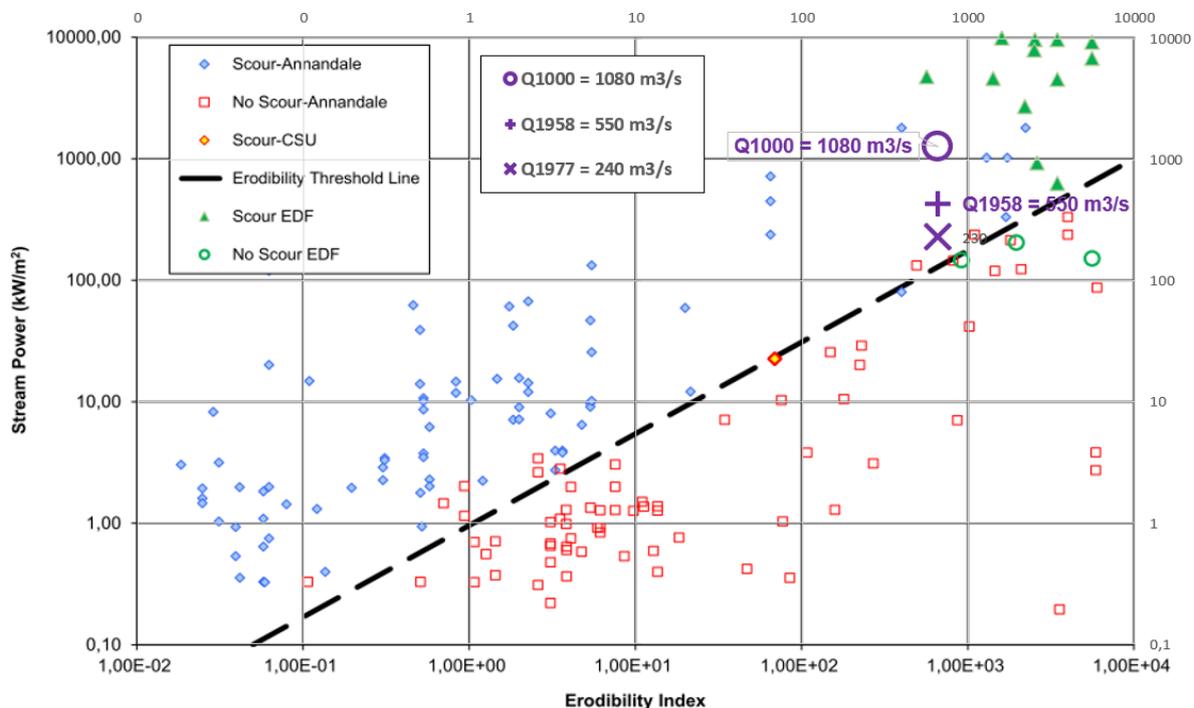
Figure 8 : Rive gauche des Cambous sur l'abaque d'Annandale, modifié avec les données de EDF TEGG (2015)

Au sens de l'approche de Annandale, le croisement {puissance surfacique à dissiper}/{indice d'érodabilité}, conduit à dépasser légèrement le seuil d'érosion lors de la crue historique de 1958 et à rester au niveau du seuil d'érodabilité pendant la crue de 1977. En revanche, le seuil d'érosion est largement franchi pour le débit estimé de période de retour 1000 ans.

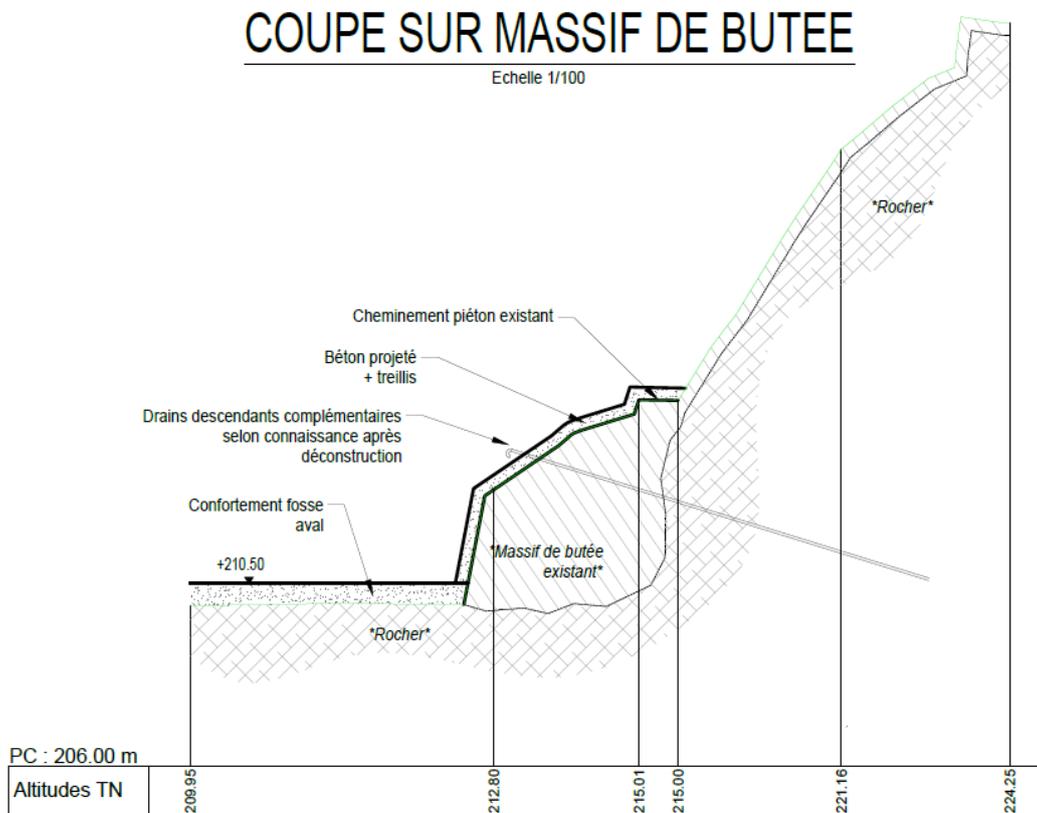
Figure 11: Confortement du massif de butée rive droite envisagé – en coupe (cf. Annexe 3)

Ces aménagements permettront de répondre à l'ensemble des causes de dégradations du massif. En sus de ces aménagements un escalier en béton (intégré dans le confortement) sera mis en œuvre au droit du massif afin de permettre l'accès à la culée en rive droite sans passer par la galerie de visite. L'escalier et le cheminement piéton seront équipés d'une main courante.

Les figures ci-dessous présentent la solution de confortement de la carapace du massif de butée :

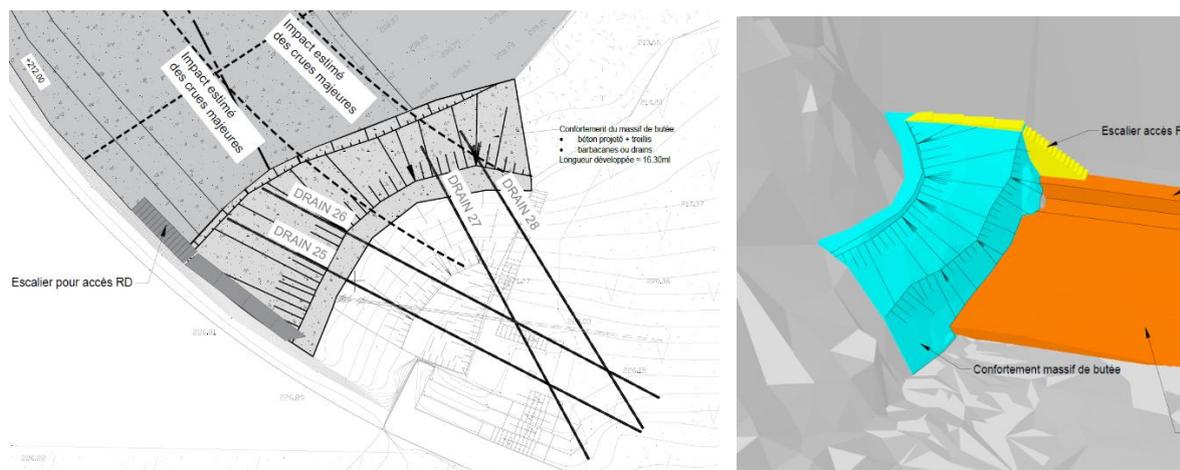
Figure 12: Confortement du massif de butée rive droite envisagé – en vue en plan et en 3D (cf. Annexe 3)

Le positionnement des drains descendants sera affiné au moment des travaux sur le massif de butée et plus particulièrement au moment de sa déconstruction partielle.

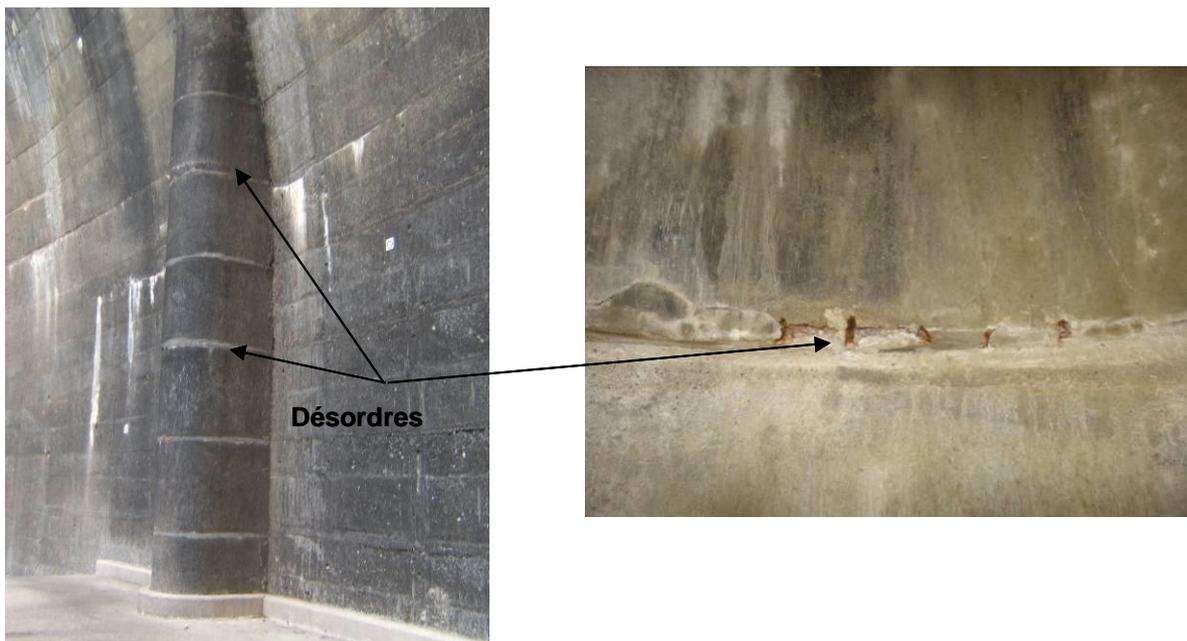
Figures 13: Photos de l'ETC de 2012 des désordres sur la cheminée aval vues de l'extérieur et de l'intérieur

Des travaux de réparation sur plusieurs désordres mineurs (épaufures) sont également prévus sur le barrage (cheminée aval, massif de butée rive gauche et parement aval). Ces désordres ont été repérés lors de l'Examen Technique Complet (ETC) de 2012. Ils sont localisés sur le massif en rive gauche et sur la cheminée aval. Les désordres seront réparés par repiquage, retrait des éléments désolidarisés, nettoyage et comblement à l'aide d'un mortier de réparation.

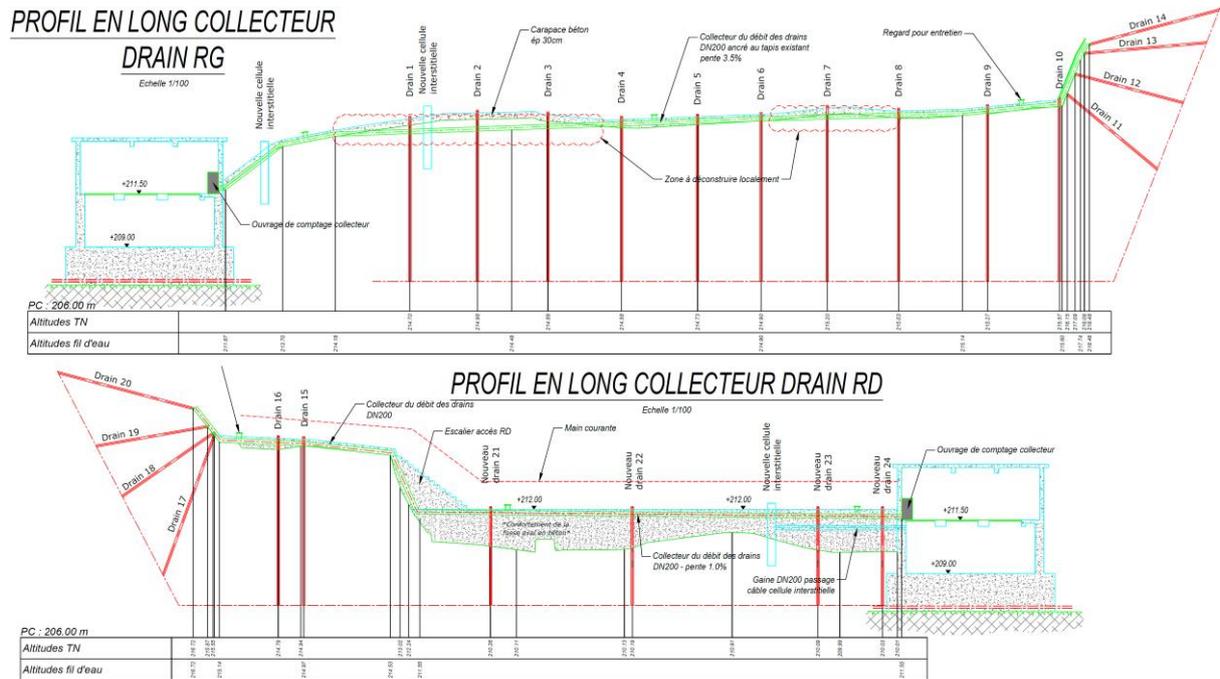
Figure 16 : Implantation des dispositifs d'auscultation (profils en long)

Les dispositifs d'auscultation à mettre en place et leurs implantations sont donnés sur la Figure 16 (cf. plan n°A00593P03-1- Pièce 06 fourni en Annexe de ce rapport).

Pour rappel les implantations de ces drains sont définies sur la Figure 16.

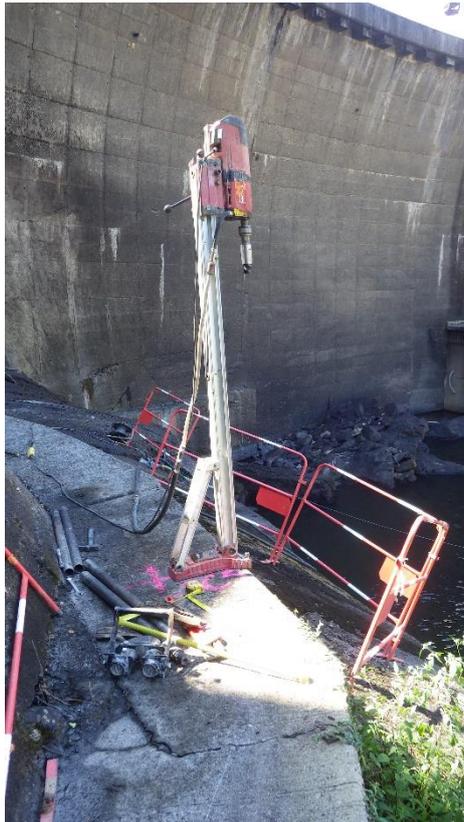
Figure 19: Machine de forage carotteuse électrique Hilti 350

Le pendule sera foré et mis en place à l'aide d'un outillage manuable, cet outillage sera similaire à celui ayant servi aux reconnaissances géotechniques réalisés en 2020 sur le barrage [3]. La Figure 19 montre la machine de forage (carotteuse électrique Hilti 350) utilisée pour effectuer les carottages géotechniques en 2020 (\varnothing 100 mm et jusqu'à 20 m de profondeur).

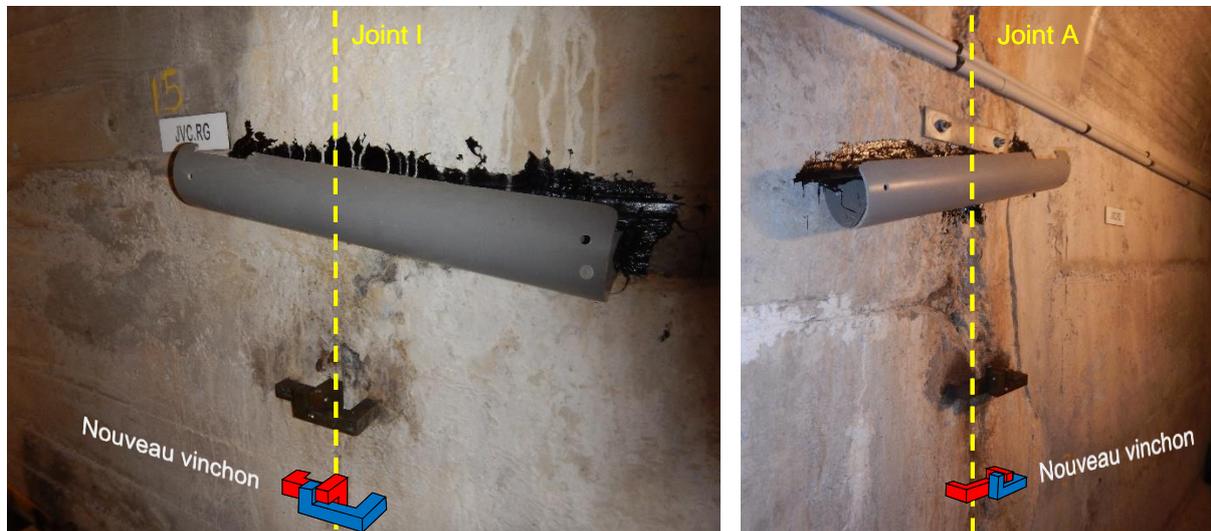
Figure 20: Vinchons existant et position des nouveaux vinchons au droit des joints A et I en galerie du barrage

Afin de confirmer les mesures des vinchons actuels, il est proposé de mettre en place **deux nouveaux vinchons (★)** (cf Figure 21) **par rive** entre le barrage et les culées à proximité de ceux déjà installés, soit au niveau des joints A, entre le barrage et la culée RD, et au niveau du joint I, entre le barrage et la culée RG.

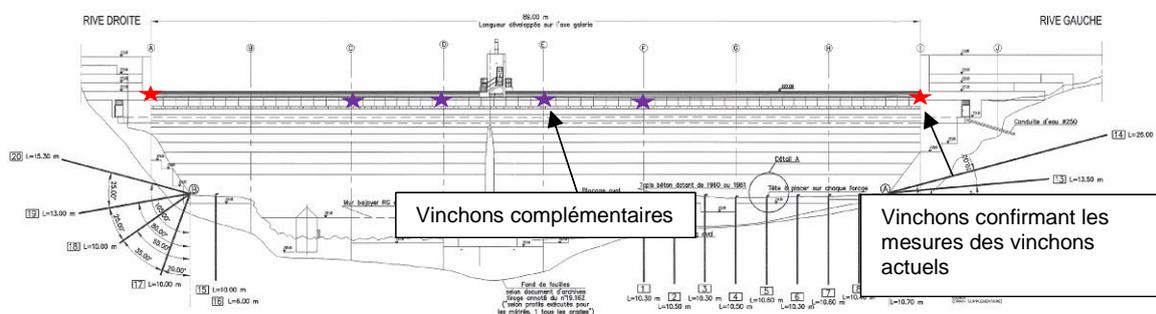
Figure 21: Implantation des nouveaux vinchons en galerie du barrage

En complément, il est proposé de mettre **quatre vinchons supplémentaires (★)** au niveau des **joints C, D, E et F** qui permettront de mesurer les déplacements entre plots là où la hauteur du barrage est la plus haute. Ces dispositifs permettront l'évaluation des déplacements relatifs des plots CD, DE et EF pour lesquels les calculs de stabilité ont démontré un point de vigilance [1].

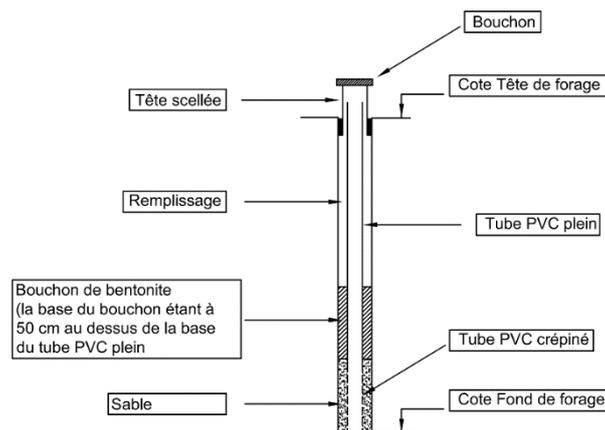
Figure 22 : Configuration théorique d'un piézomètre

Les têtes des piézomètres en inox devront être correctement scellées au niveau de la dalle béton pour éviter les fuites. Les tubes dépasseront verticalement du radier sur une hauteur d'environ 80-100 cm.

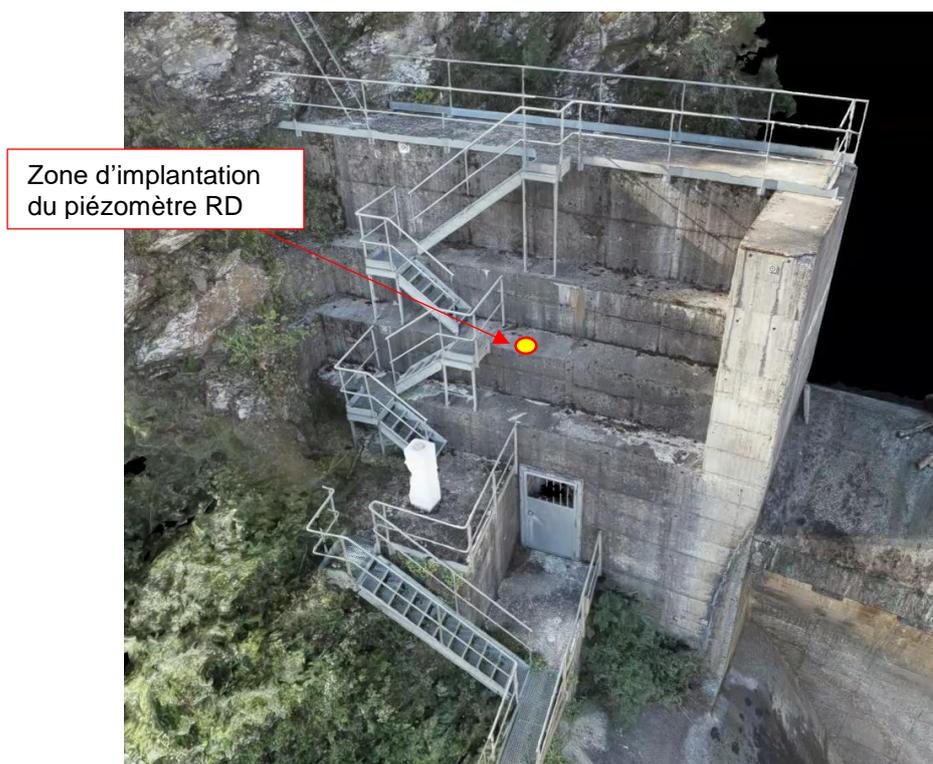
Figure 23 : Visualisation de l'implantation du piézomètre sur la culée rive droite (cote de forage : 228.00 m NGF)

La mise en œuvre des piézomètres pourra nécessiter le démontage d'une partie des garde-corps des escaliers afin d'accéder facilement à la zone de forage (comme ce sera le cas en culée rive droite cf. Figure 23). En fin d'installation, un accès sécurisé permanent sera à créer pour permettre l'accès à ces piézomètres.

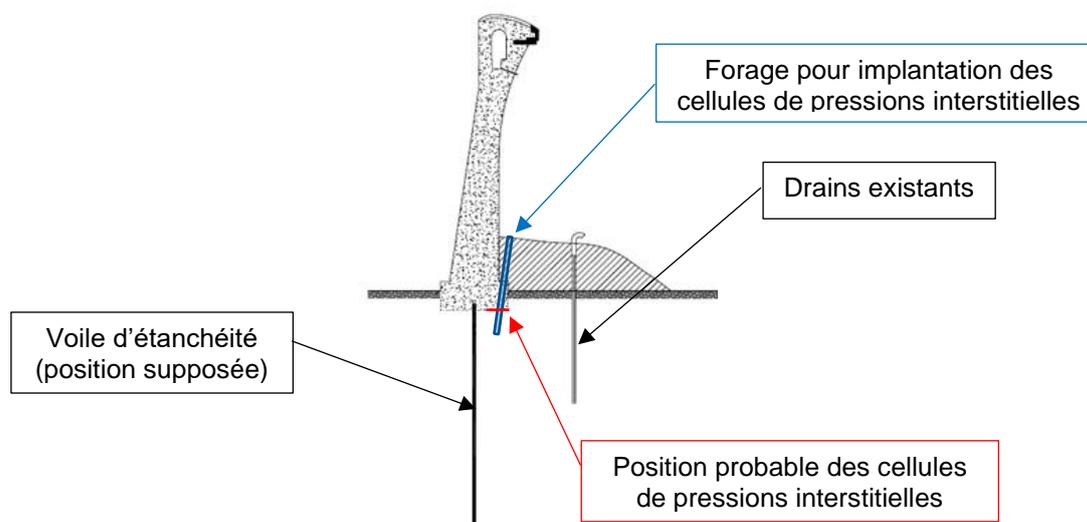
Figure 27 : Schéma d'implantation des cellules

Le positionnement schématique est le suivant :

Nota : la zone potentielle d'apparition de fissure correspond à la zone de pose de la cellule. Le trait bleu sur la Figure 27 est le forage de pose de la cellule.

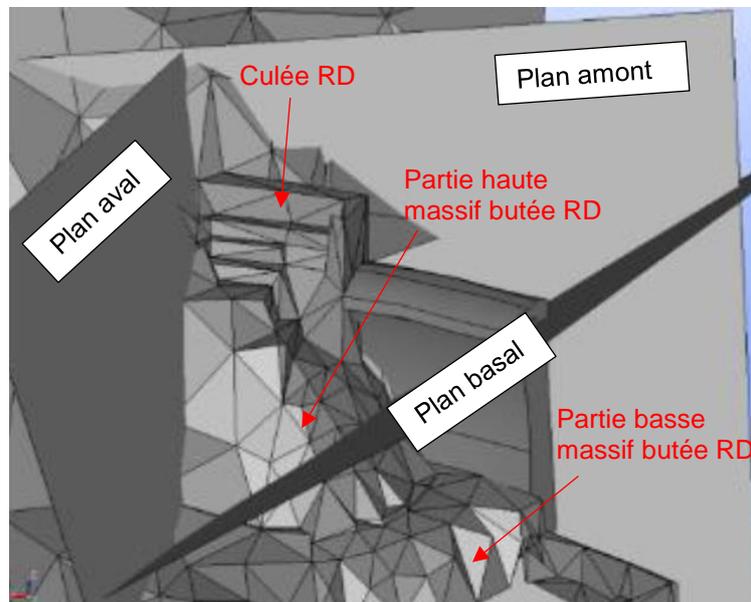
Figure 28 : Plans définissant le coin rocheux le plus critique

Les plans à drainer sont ceux répertoriés dans la note de calcul de stabilité du barrage lors de l'étude de stabilité du coin rocheux en RD. Ces plans sont rappelés sur la figure ci-dessous.

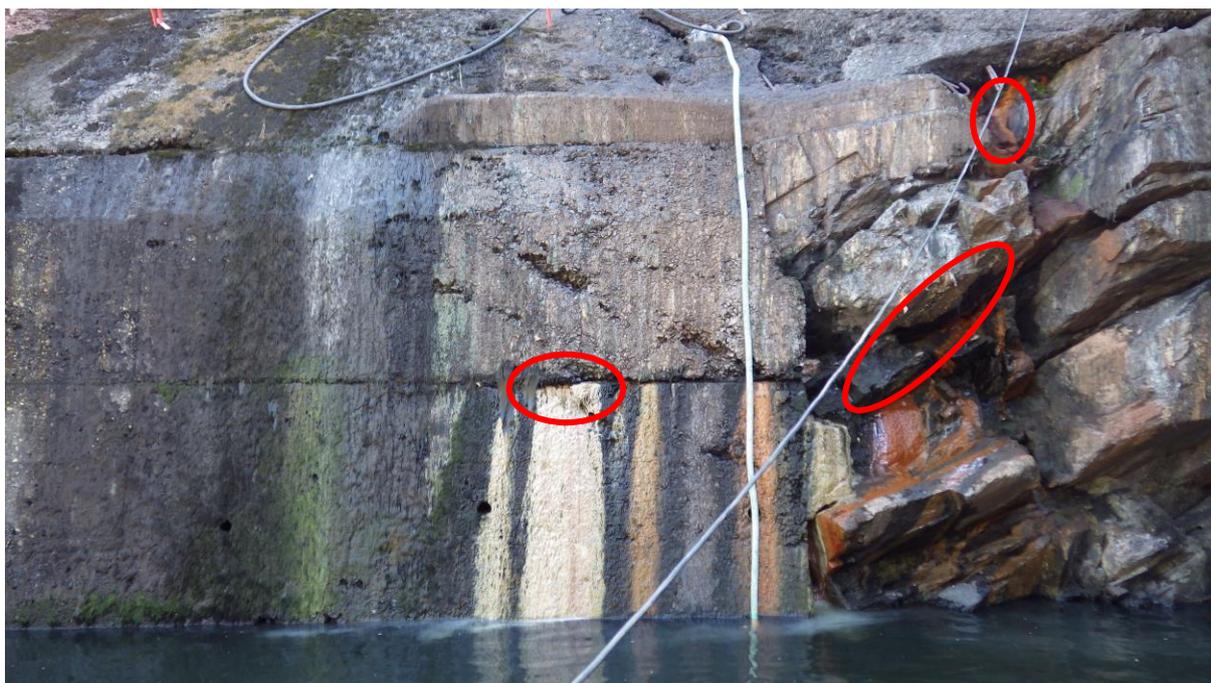
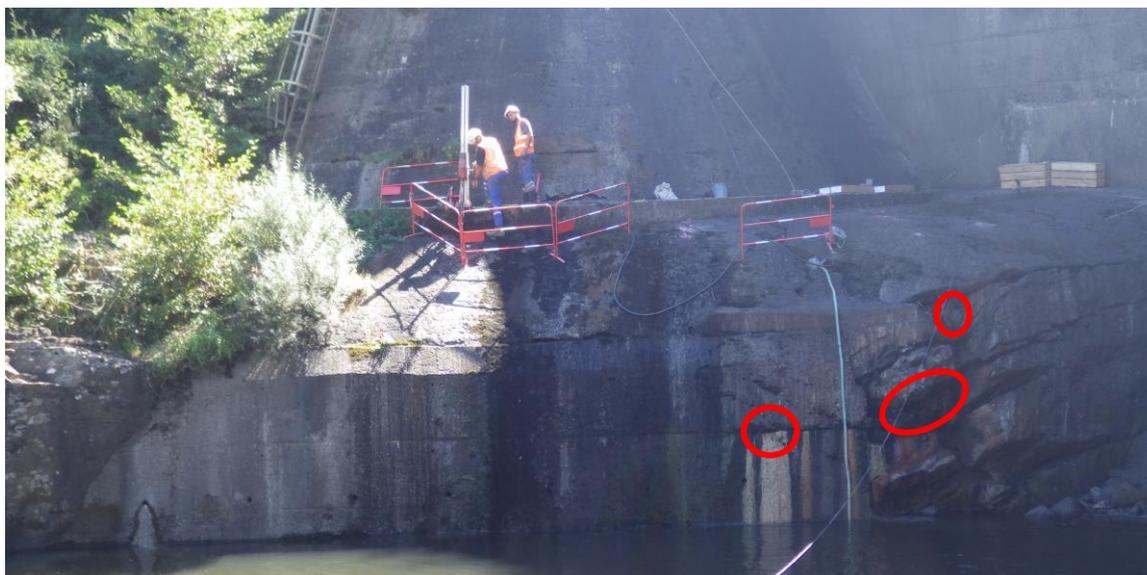
Figure 29 : Résurgences constatées sur le massif de butée RD

Lors de l'inspection visuelle réalisée le 02/09/2020, il a été constaté des venues d'eau sur la partie basse du massif de butée RD (cf. cercles rouge sur les photos ci-dessous)

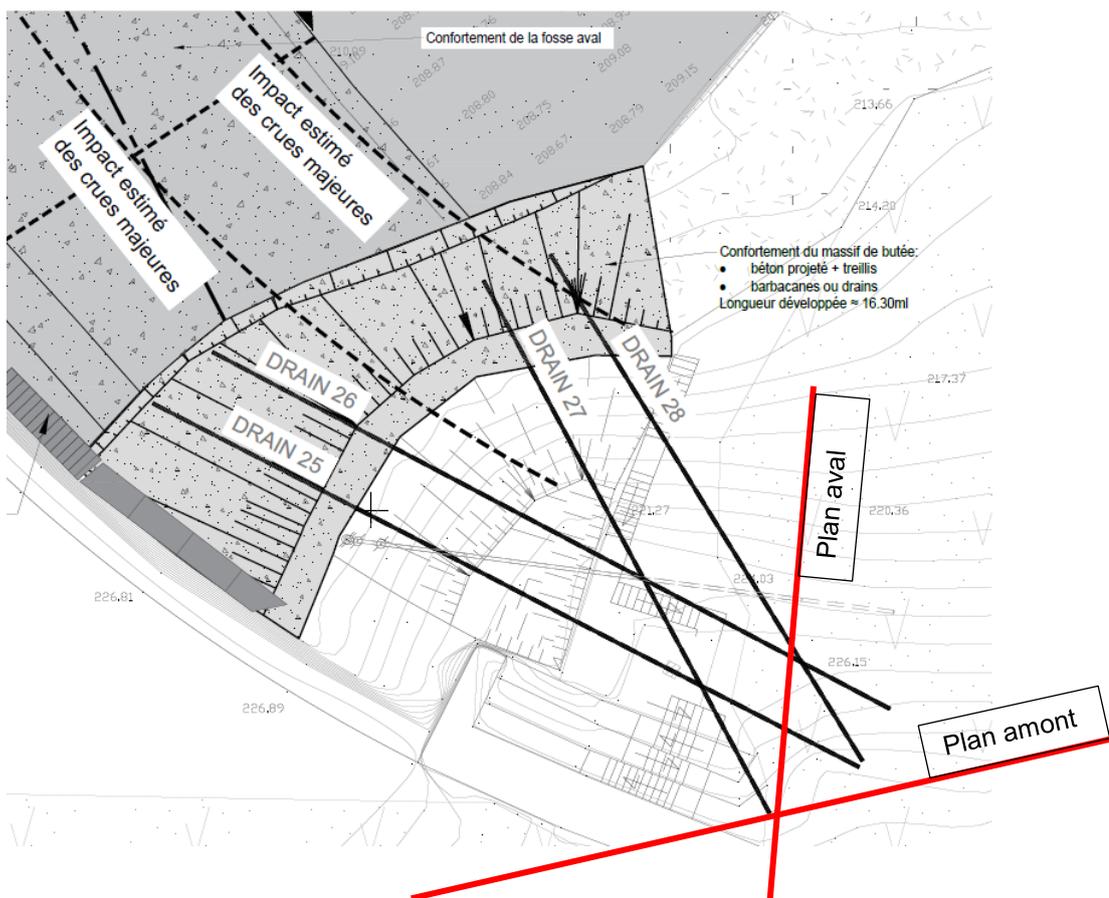
Figure 31 : Impact estimé des crues majeures et implantation envisageable pour les drains longs

En tout état de cause, les implantations actuelles sont théoriques. Elles seront affinées lors des travaux pour tenir compte des dernières constatations sur site. Ces implantations seront validées par le MOE avant réalisation des forages (point d'arrêt).

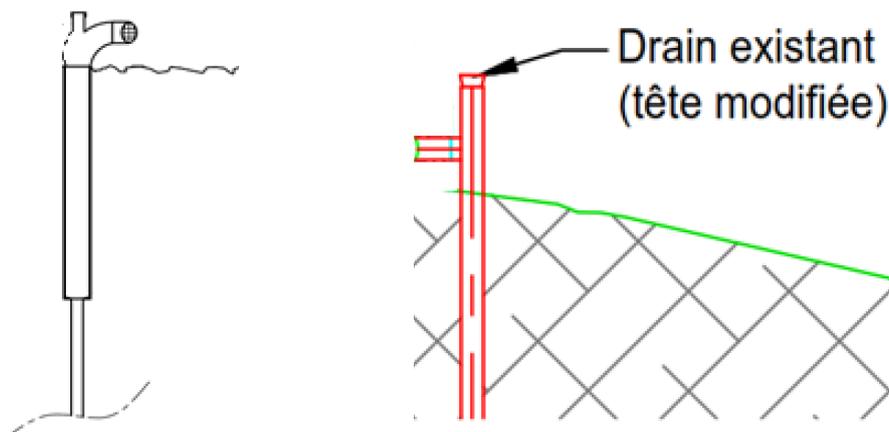
Figure 32 : Représentation schématique avant/après des drains

Il est à noter que les drains déjà existants seront également adaptés, les têtes des drains seront surmontées par des bouchons verrouillables avec filetage en acier galvanisé (tête de drains dans le même matériau). La nouvelle configuration ne permettra plus la mesure individuelle des débits. En revanche, dans le cas de drains non débitants, la mesure individuelle en piézométrie restera possible.

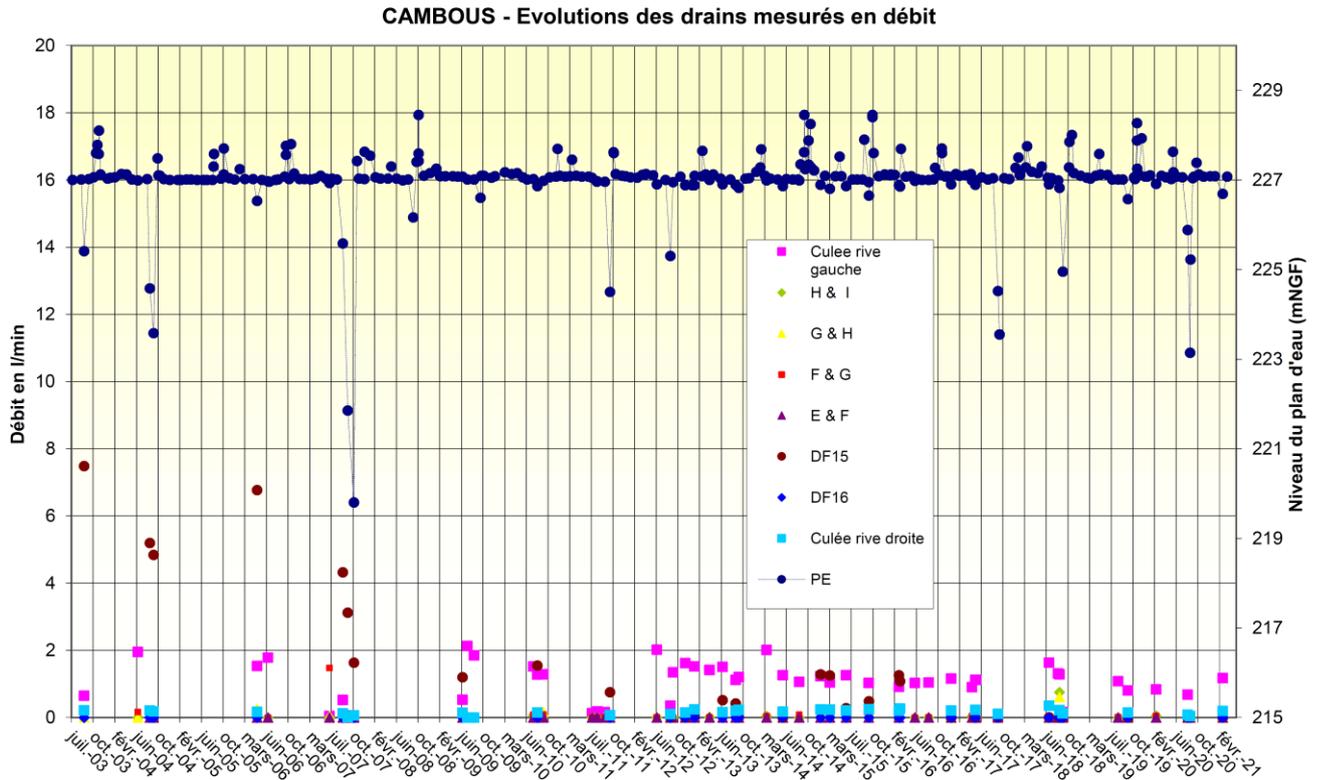
Figure 33 : Graphique des mesures des drains en débit 2003-2021

À titre d'information, nous rappelons ci-dessous les niveaux de débit ou les niveaux piézométriques mesurées actuellement sur les dispositifs existants (hors surverse sur le seuil) :

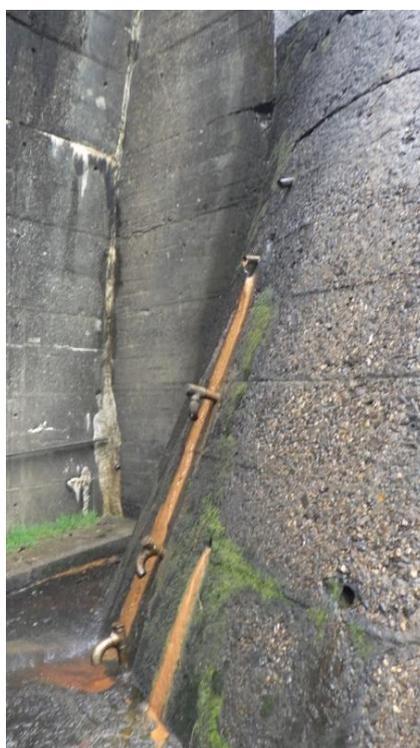
Figures 36 : Photos des drains existants en rive gauche (dont les têtes sont à modifier)

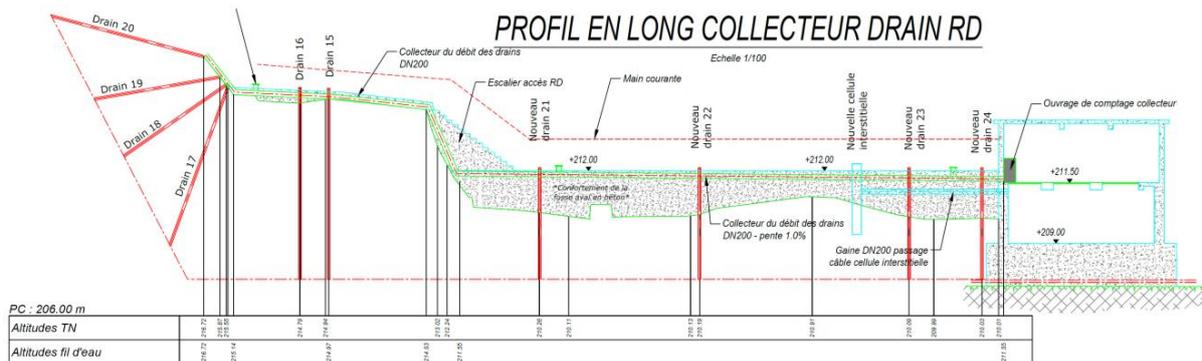
Figure 38 : Profil en long du collecteur en rive droite (cf. Annexe 3)

$$Q = 75 \times 0.025 \times \left(\frac{0.025}{0.418}\right)^{2/3} \times \sqrt{0.010} = 0.030 \text{ m}^3/\text{s} = 30 \text{ L/s}$$

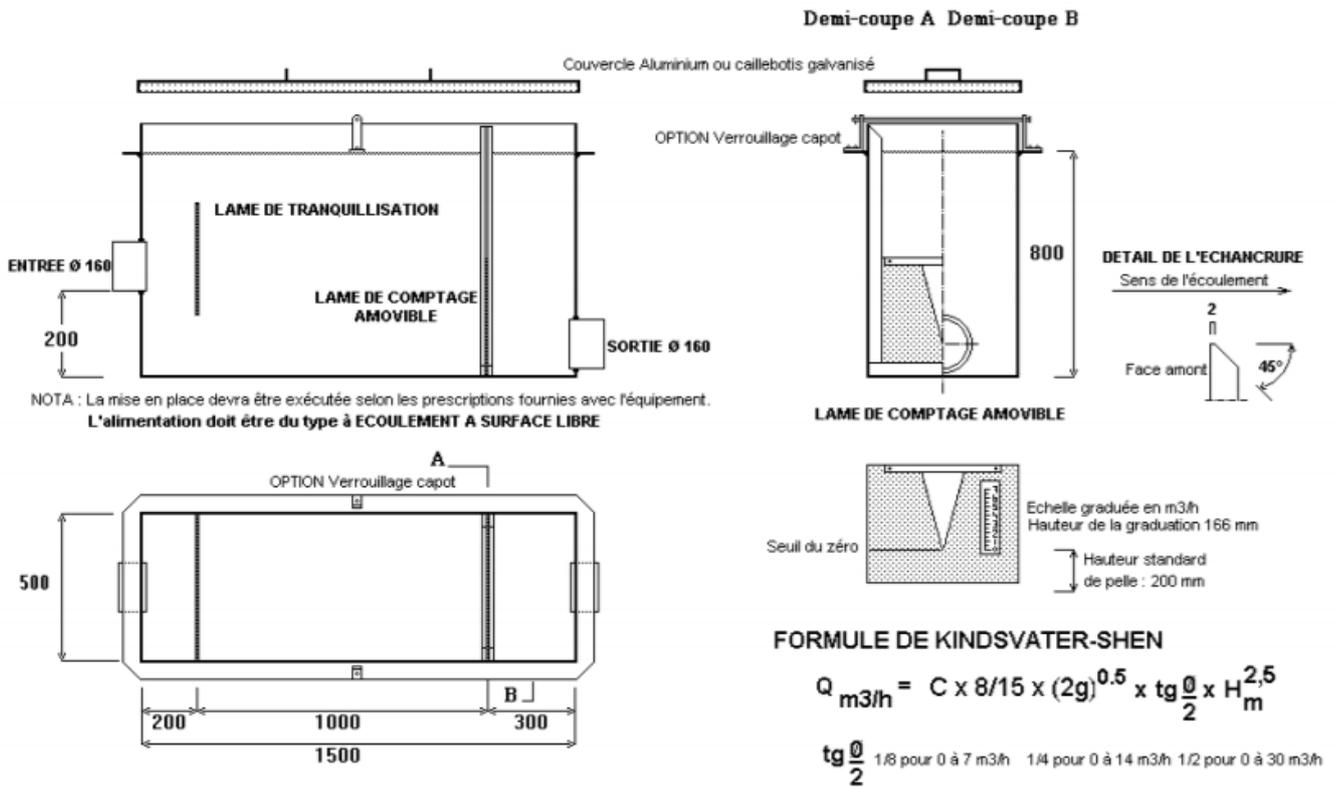
Figure 39 : Plan exemple bac avec déversoir triangulaire à paroi mince (Source : ABT)

Les deux ouvrages (un par rive) de comptage du débit seront de type « Déversoir triangulaire en mince paroi », avec un demi-angle d'échancrure de $\theta/2 = 1/8$ soit environ 7°. Cet ouvrage permettra de mesurer des débits de 0 à 7m³/h, plage de mesure suffisante au vu de la somme des débits mesurés actuellement de l'ordre de 10 L/min.

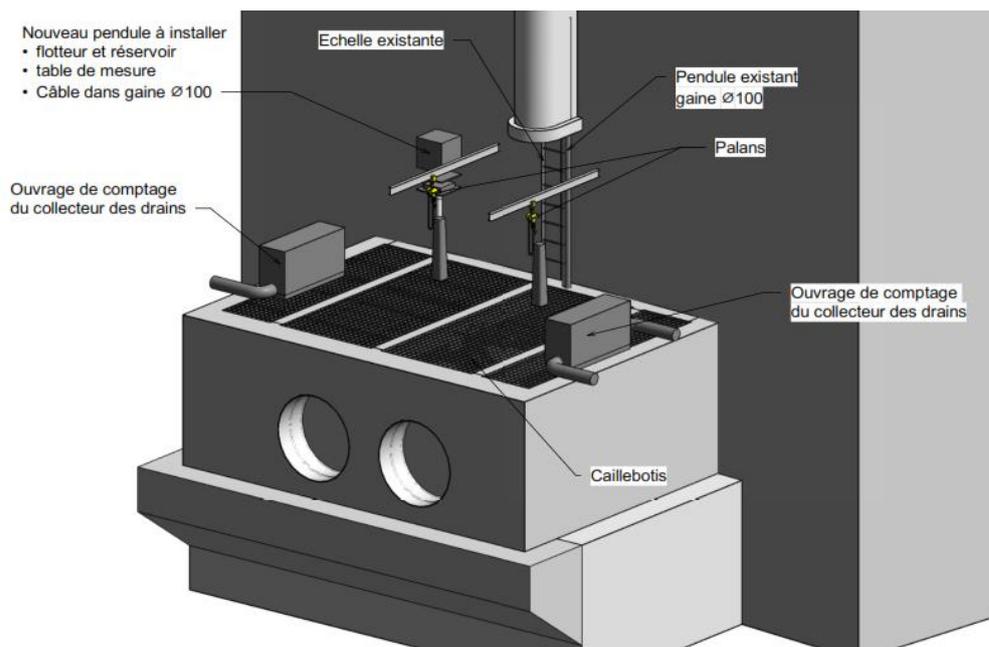
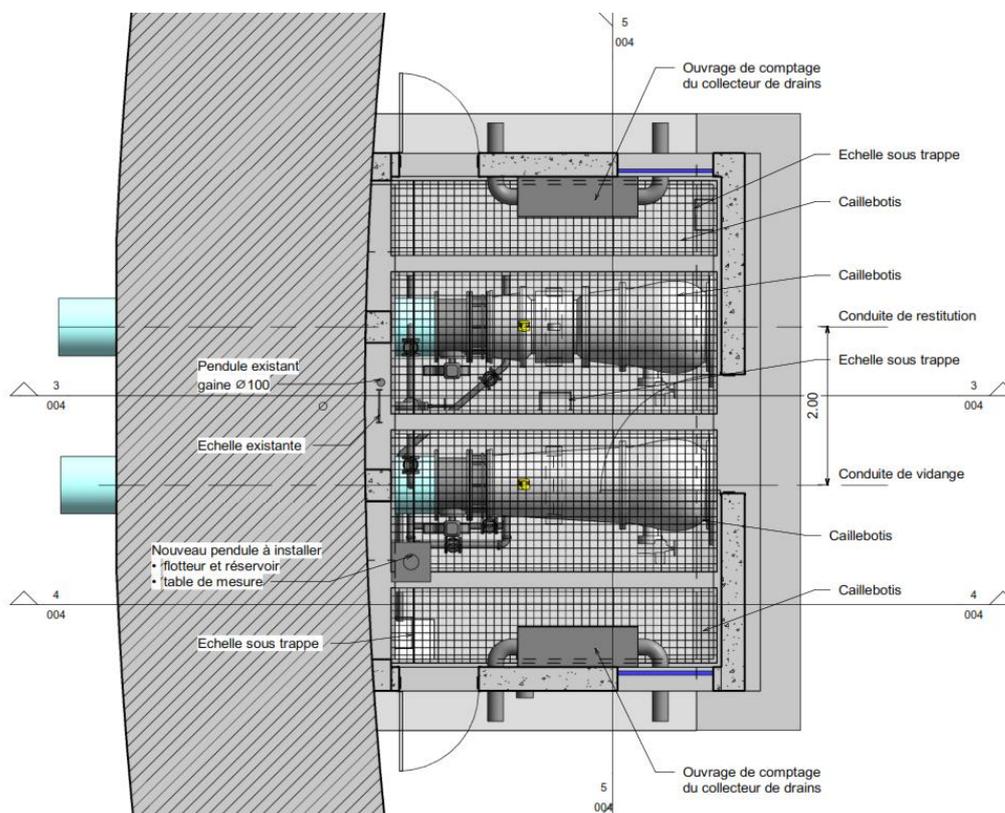
Figures 41 : Implantation des déversoirs dans la chambre aval (cf. Annexe 3)

L'implantation des déversoirs triangulaires dans la chambre aval est donnée ci-après :

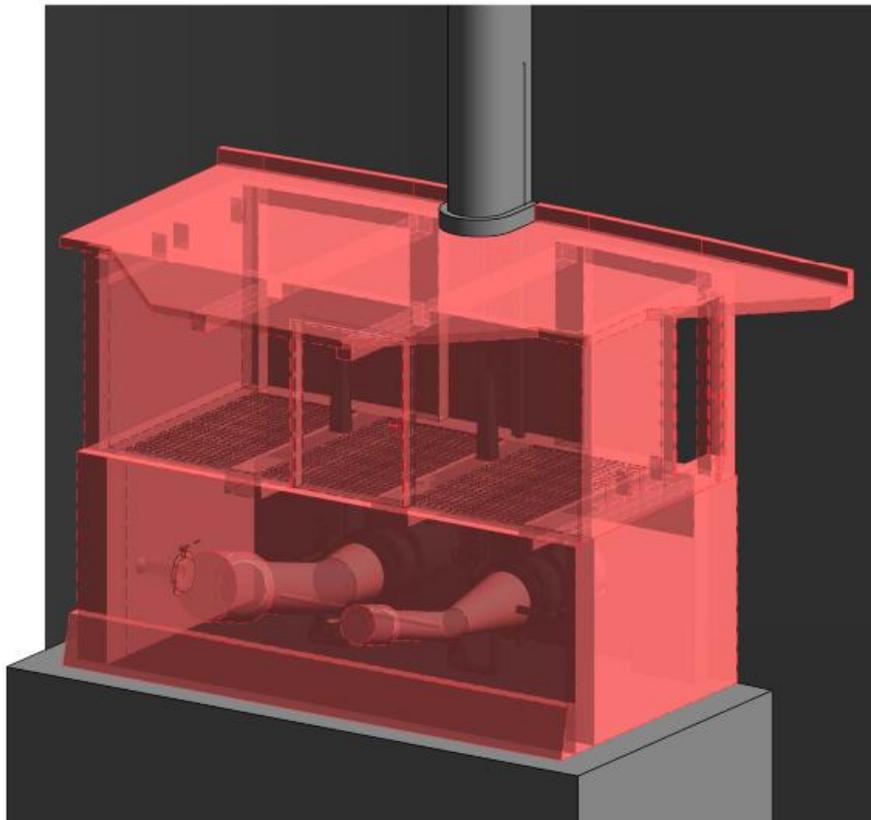
Figure 42 : Vue 3D des éléments du local à déconstruire

Les parties du local déconstruites apparaissent sur la vue 3D ci-dessous. Seul le radier existant et une partie des voiles accolés/parallèles au barrage seront conservés.

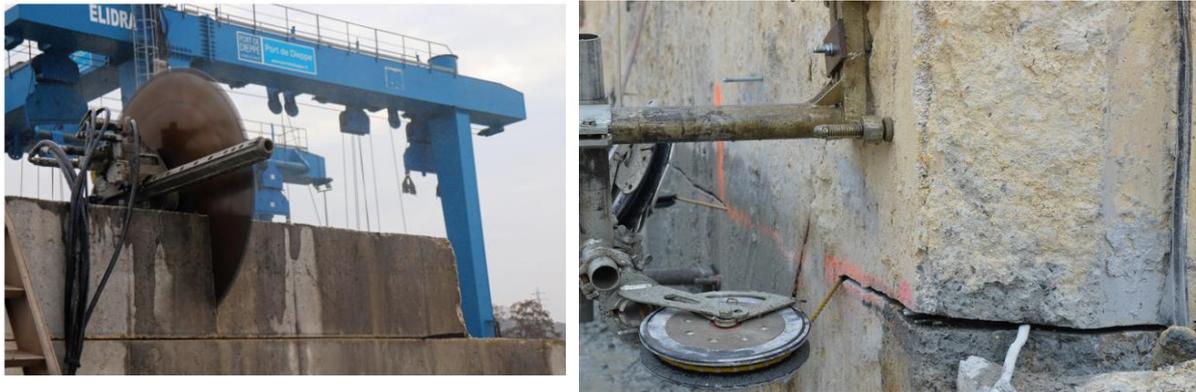
Figure 43 : Moyens de démolition soignée (scie murale et scie à câble diamanté)

La puissance du matériel sera adaptée au travail à réaliser afin de ne pas risquer d'endommager la vantellerie.
