SÉCURISATION DU COMPLEXE HYDRAULIQUE FORMÉ PAR LES BARRAGES DE SAINTE-CÉCILE D'ANDORGE ET DES CAMBOUS

Barrage des Cambous
Rapport d'études de projet (PRO)

Rapport d'études de Projet (PRO)

Indice E – Mai 2023

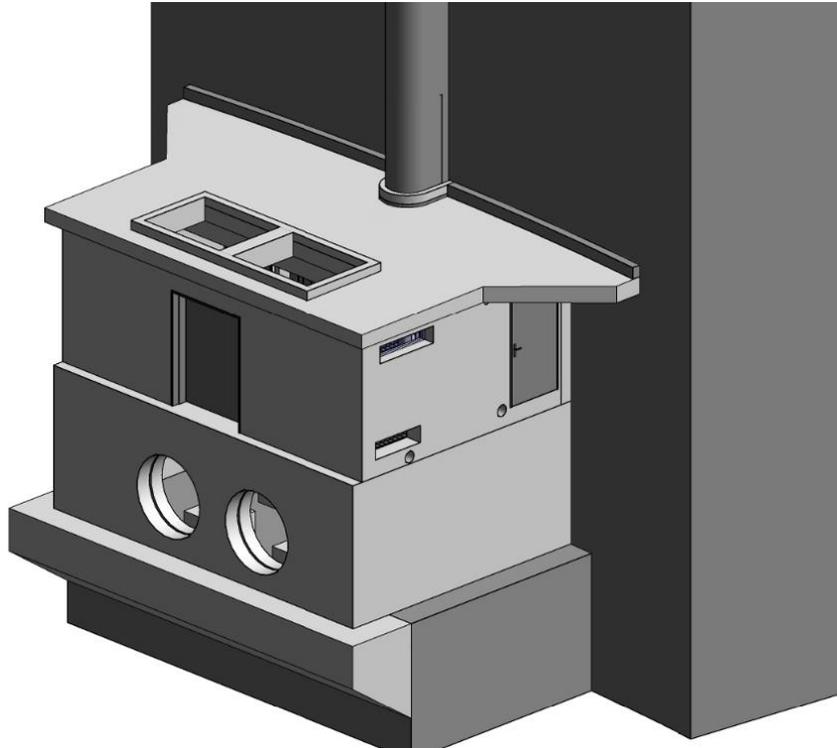
Figure 44 : Vue du local projeté

- En rive droite, il y aura une porte et une ouverture avec une grille permettant l'équilibre des pressions hydrostatiques au-delà d'un certain niveau d'eau dans le bassin de dissipation ;
- La dalle de couverture est équipée d'une « casquette » au-dessus des deux portes pour protéger des écoulements d'eau en surverse du barrage lors de l'accès au local technique. La dalle présentera une pente de 1% comme pour le local actuel afin d'évacuer les eaux de ruissellement. La hauteur sous dalle à l'intérieur du local sera constante (de 2.45 m) ;

- La dalle de couverture comporte deux ouvertures avec trappes boulonnées pour permettre l'enlèvement des éléments de vantellerie ;
- La mise en place de treuils monorail (sans commande électrique du fait du caractère inondable de la chambre) (cf. Figure 45)

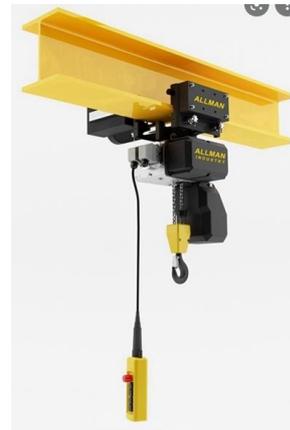
Deux treuils monorail seront mis en place sur les poutres axées sur la conduite.

Figure 45 : Treuil monorail

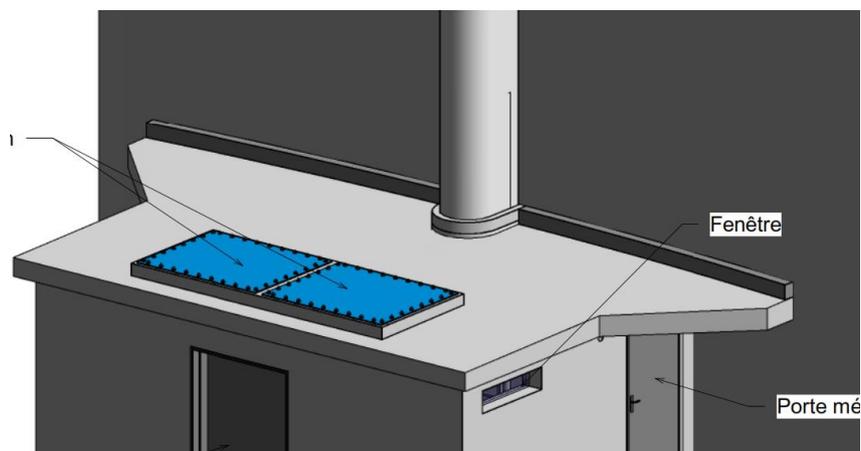
Figure 46 : Détail des ouvertures de la dalle de couverture

Au niveau des trappes, afin d'éviter les entrées d'eau dans le local, les ouvertures présenteront un léger débord dans lequel seront noyés des goujons. Des plaques métalliques seront alors boulonnées sur ces goujons. Le détail de cet élément est présenté ci-dessous.

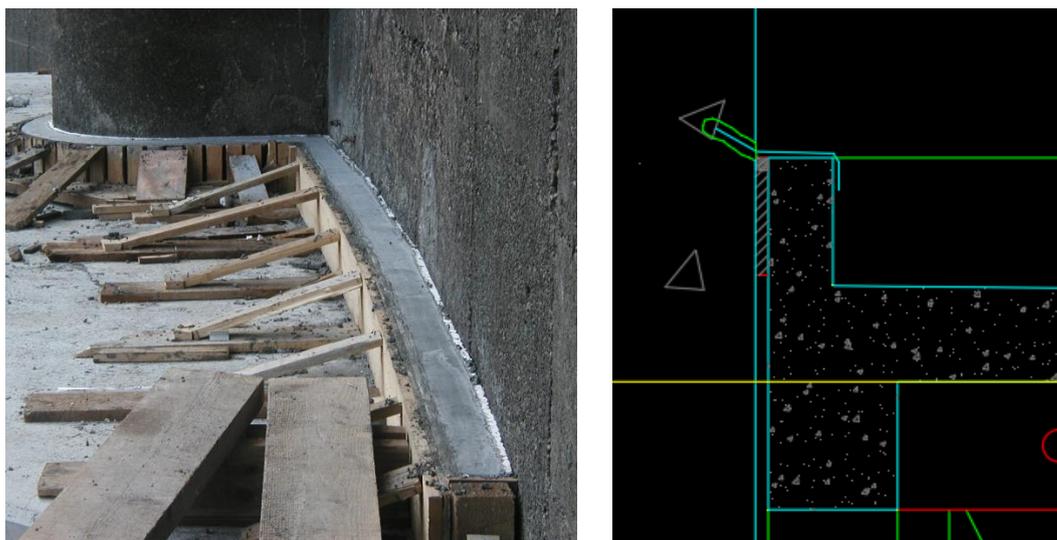
Figure 47 : Détail de l'étanchéité contre le parement du barrage

En ce qui concerne le raccordement entre l'existant et la dalle de couverture, il sera mis en place une étanchéité à l'aide d'une couvertine ancrée dans l'existant et recouvert d'une étanchéité (de type produits bitumés) descendant au moins de 15 cm sur ce qui pourrait s'apparenter à un acrotère.

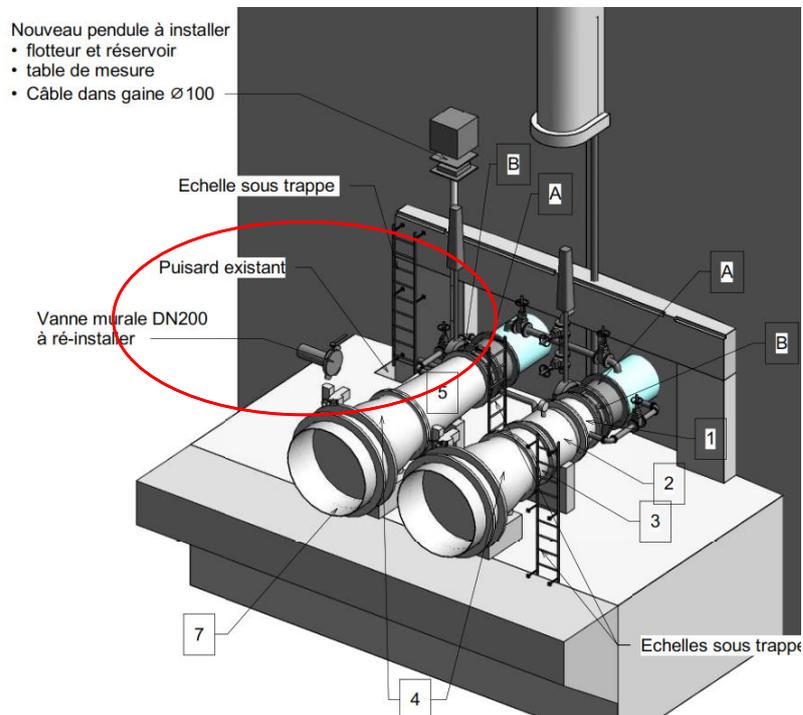
Figure 48 : Détail du puisard

Le puisard existant et une pompe permettront de vidanger l'ouvrage notamment lors d'une décrue du plan d'eau. La pompe rejettera l'eau juste sous le plancher en caillebotis.

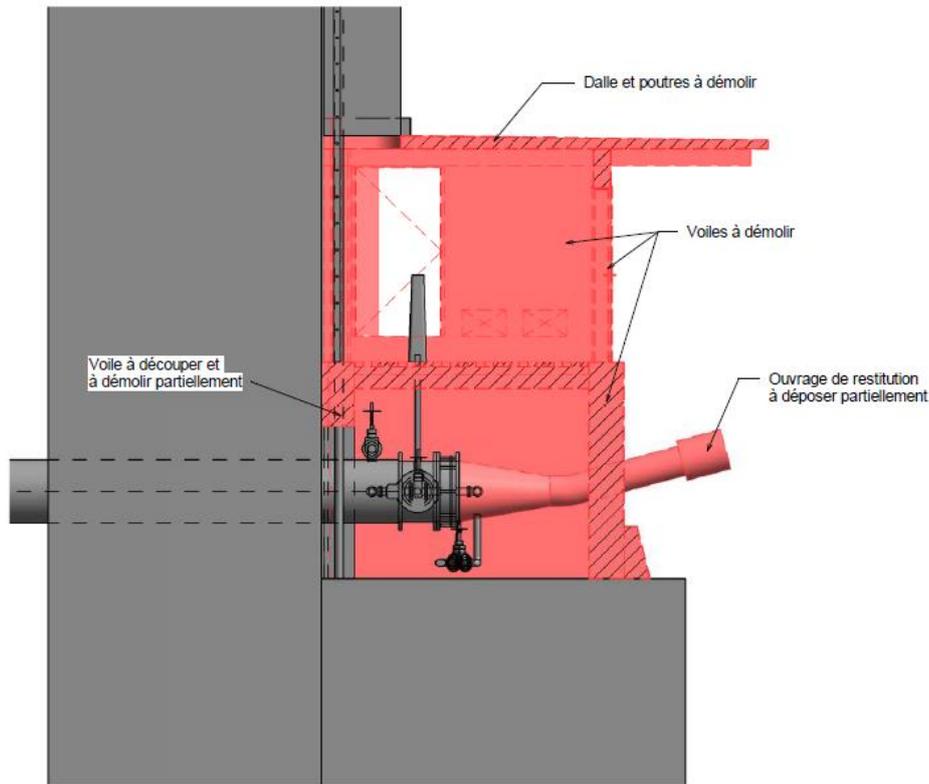
Figure 49 - Éléments à déposer sur la conduite de restitution

Il est à noter que les tuyauteries de vidange et d'équilibrage (DN 80 à DN 100) seront à déposer partiellement puis à adapter sur les nouvelles tuyauteries. Le système de manœuvre de la vanne de garde sera également déposé.

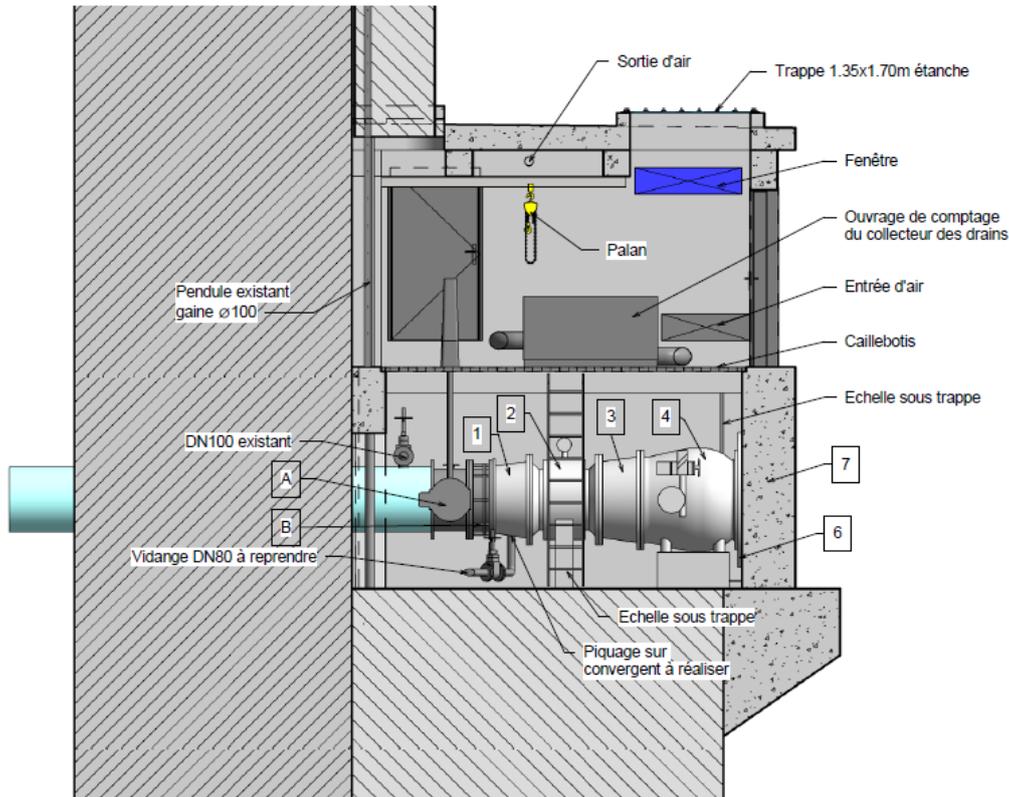
Figure 50 – Nouveaux équipements à installer sur le circuit de restitution

Par ailleurs, selon les premiers retours des fournisseurs (KROHNE), la présence d'un divergent et/ou convergent en amont du débitmètre permet de s'affranchir des longueurs droites minimales normalement nécessaires.

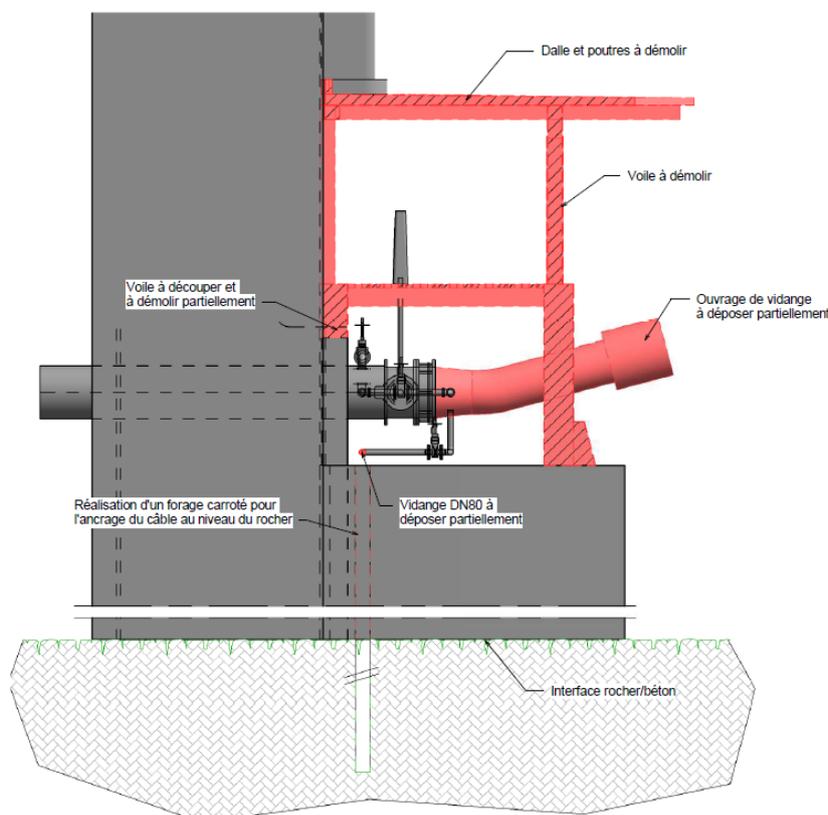
Figure 51 - Éléments à déposer sur la conduite de vidange

Il est à noter que les tuyauteries de vidange et d'équilibrage (DN 80 à DN 100) seront à déposer partiellement puis à adapter sur les nouvelles tuyauteries. Le système de manœuvre de la vanne de garde sera également déposé.

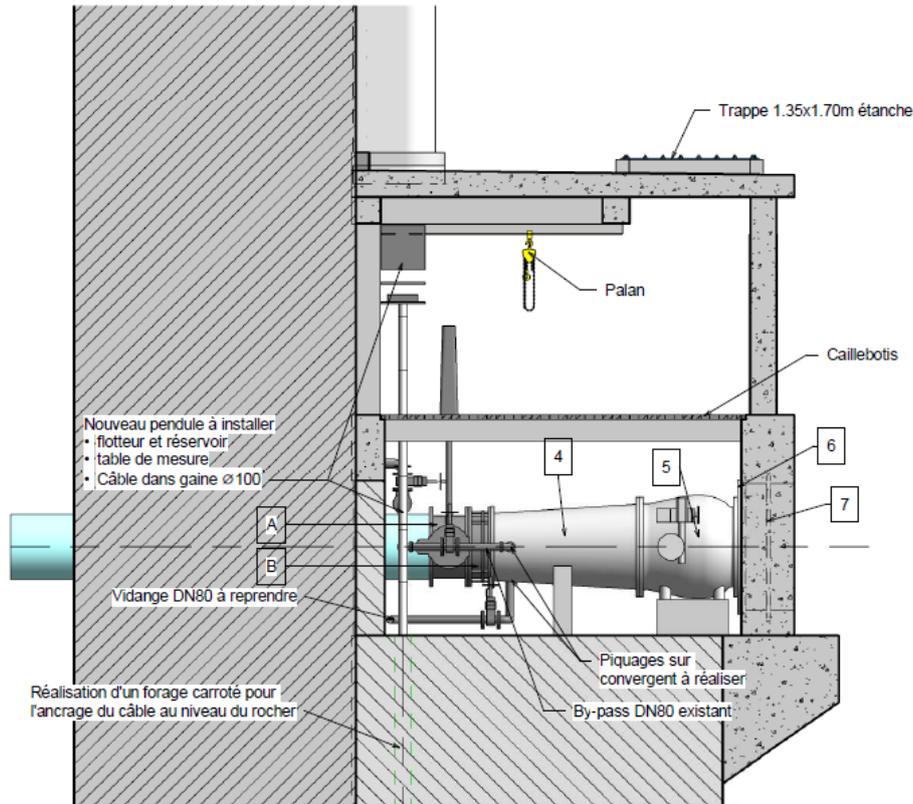
Figure 52 - Équipements à installer sur le circuit de vidange

Les pièces de tuyauterie seront en acier et revêtues d'une protection par peinture époxy.

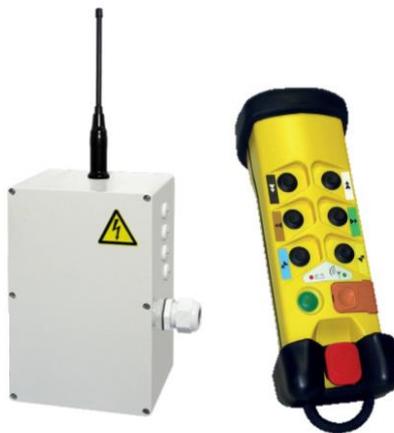
Figure 54 – Radiocommande industrielle et son récepteur

Note : La portée moyenne de ce matériel est de 100 m en milieu industriel à 300 m en espace dégagé.

- Un commutateur à deux positions « local / radio » permettant de sécuriser le pilotage des vannes depuis la radiocommande. En position « radio », il ne sera alors plus possible de passer des ordres depuis les boutons du coffret de restitution. La radiocommande devenant prioritaire ;
- Deux boutons poussoirs non auto-maintenus pour l'ouverture et la fermeture de chaque vanne annulaire.

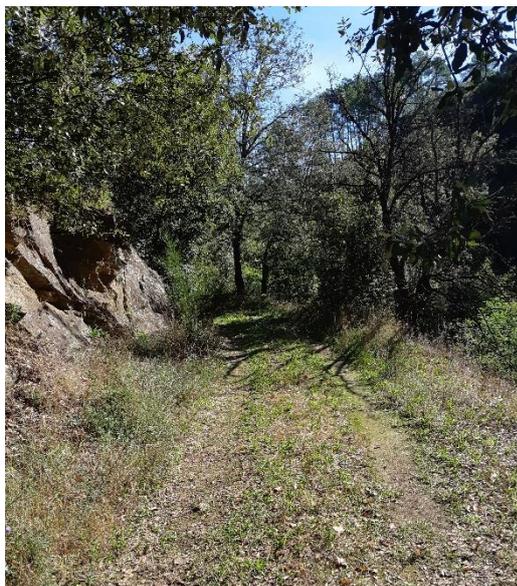
Figure 58: Piste à droite de l'embranchement (accès étroit)

L'embranchement présenté sur la figure ci-dessus permet de suivre deux pistes. La première (à droite sur la Figure 57) n'est pas praticable car la piste est étroite du fait de rocher affleurant, et présente un talus avec une pente importante. Elle comporte de plus une conduite AEP qui traverse le barrage et se situe à fleur de la surface comme le montre la figure suivante.

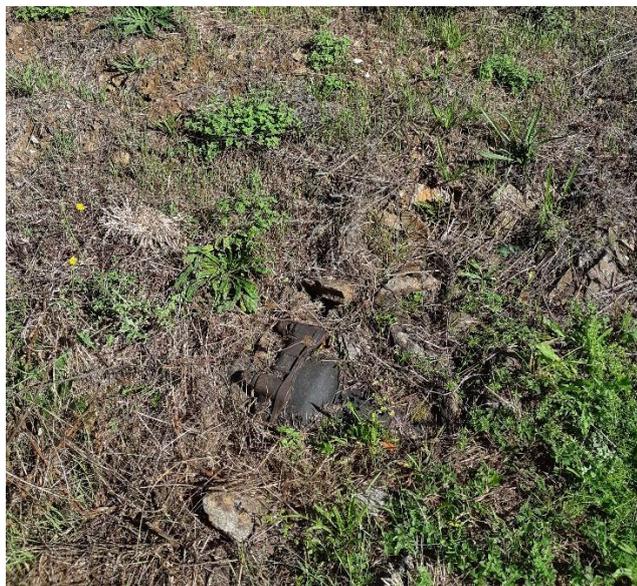
Figure 59: Conduite AEP à fleur de la surface sur l'embranchement à droite

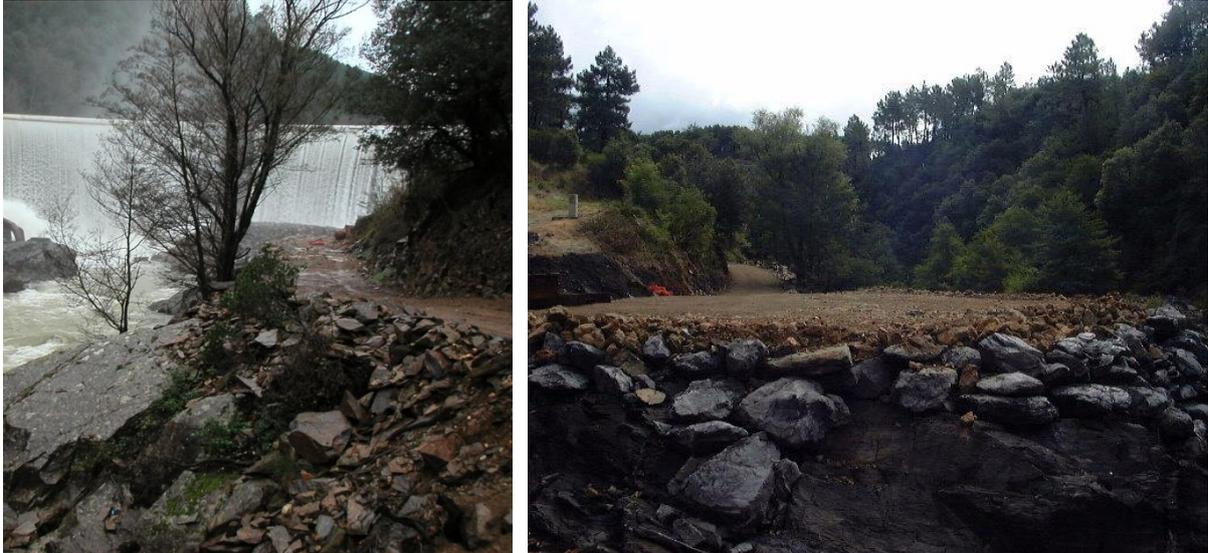
Figure 60: Piste d'accès lors des travaux de 2002/2003

La piste à gauche de l'embranchement sur la Figure 57 permet d'accéder à une piste présentant beaucoup de végétation. C'est cette dernière qui a été utilisée pour les travaux de 2002/2003. Cette piste sera donc praticable par les divers engins de chantier une fois celle-ci débroussaillée, décapée et revêtue d'un géotextile et d'une couche de GNT sur une largeur de 3m.

La piste d'accès et la plateforme de travail qui avaient été mises en œuvre lors des travaux de 2002/2003 sont présentées ci-dessous.

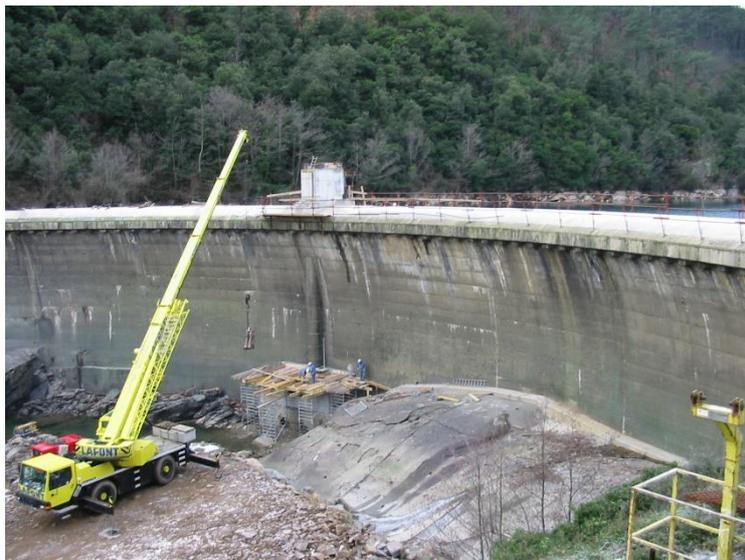
Figure 61: Plateforme de travail des travaux de 2002/2003

En bout de cette piste une plateforme de travail sera mise en œuvre afin d'y installer la grue. La capacité portante de la plateforme sera adaptée aux dimensions de la grue et sera testée à l'aide d'essais à la plaque. La plateforme de travail des travaux de 2002/2003 est présentée ci-dessous.

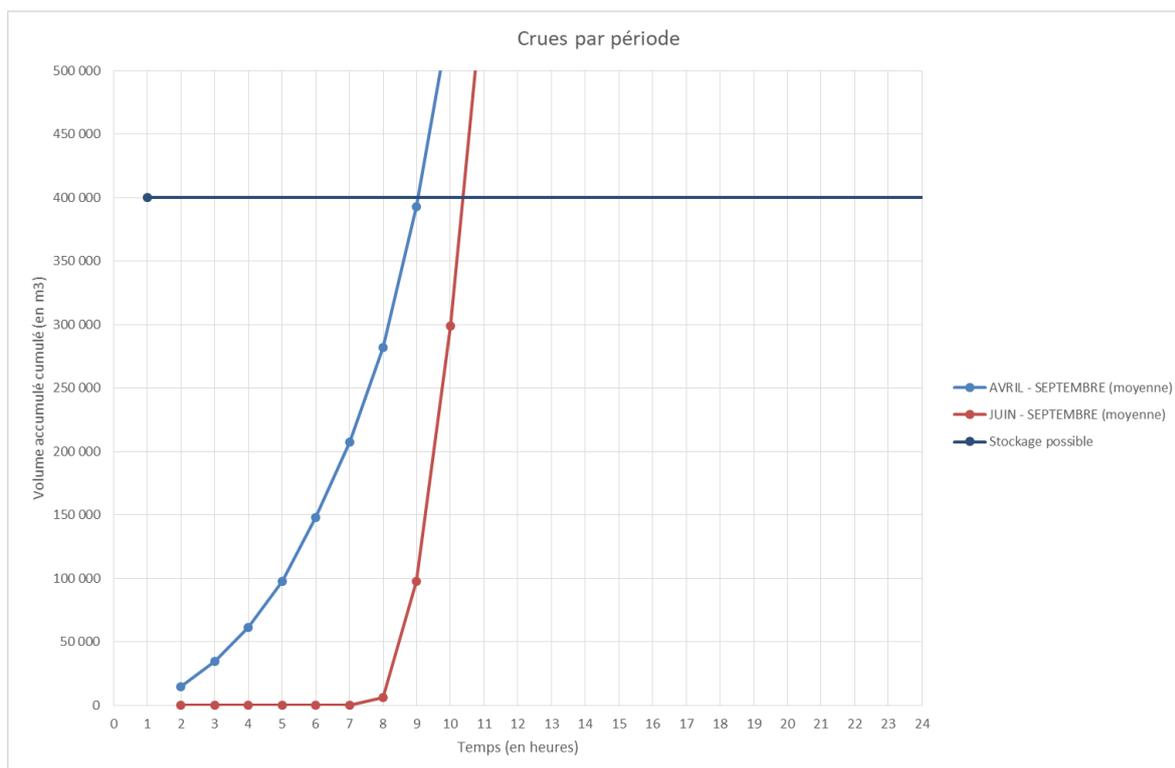
Figure 63: Analyse des crues sur les périodes Avril-Septembre et Juin-Septembre (moyenne des débits)

Un abaissement de 3 m par rapport au seuil déversant permettrait donc de stocker environ 400 000 m³. Les crues du barrage de Sainte Cécile (s'étalant de 1976 à 2002) ont été étudiées afin de déterminer le temps de remplissage de la retenue des Cambous sur les mois d'avril à septembre.

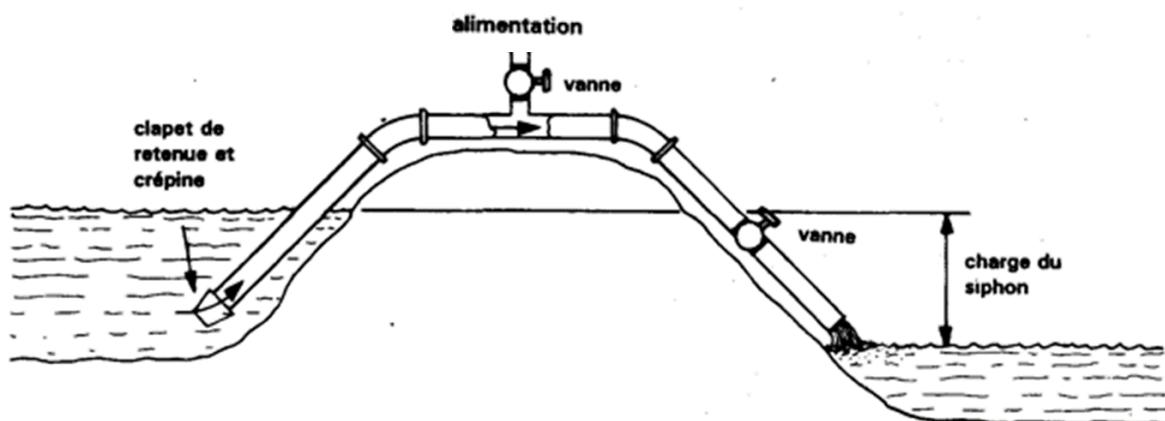
Figure 70: Illustration du principe de fonctionnement d'un siphon (source : Organisation des Nations Unies pour l'alimentation et l'agriculture (FAO))

Un siphon de diamètre 800 mm, dans les conditions évoquées ci-dessus et en tenant compte des différentes pertes de charge, est en capacité de débiter 3,40 m³/s.
