Commune d'ARPHY – 30

**Note préliminaire sur la protection des captages de Fontalard, les
Adrets de Grimal et le Coudoulous**

**Avis d'Hydrogéologue Agréé
en matière d'Hygiène Publique
par le Ministère chargé de la Santé**

2 mai 2014

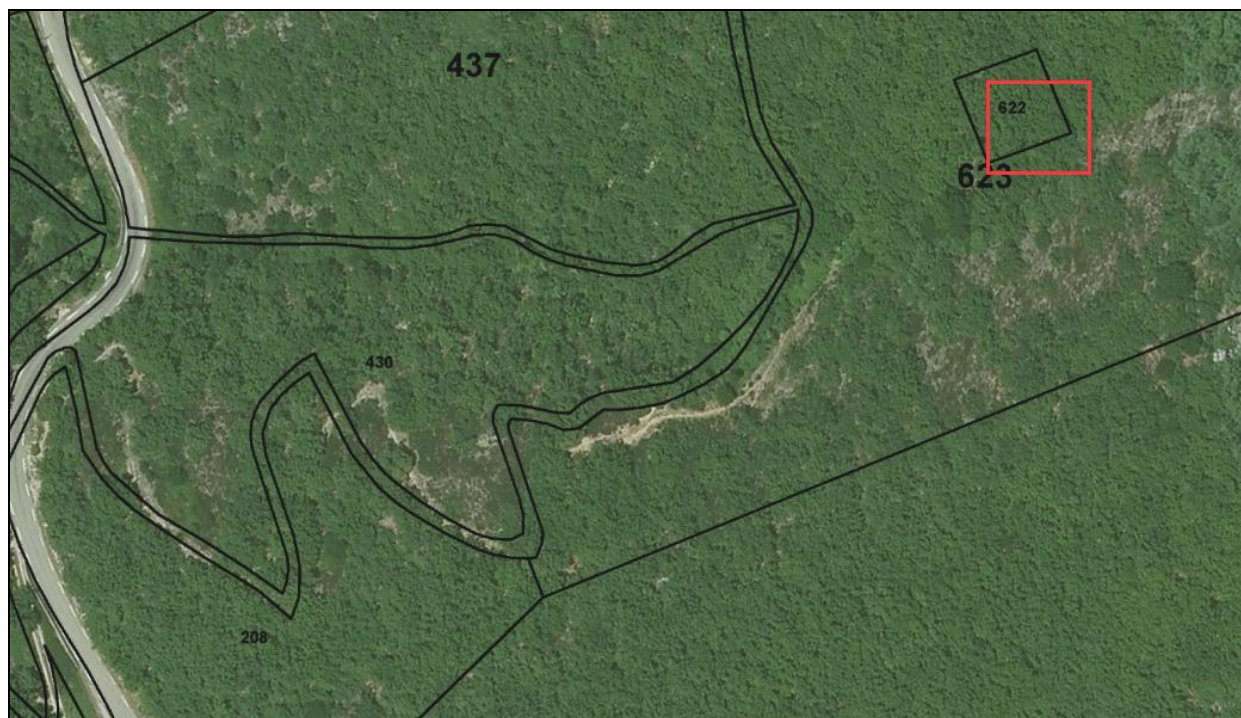
Figure 2 – Localisation sur photo aérienne et fond cadastral du captage de Fontalard (cadastre de la commune d'ARPHY ; source Géoportail)

Le captage de Fontalard correspond à une source émergeant de la parcelle 622 de la section A de la commune d'ARPHY. Cette source est répertoriée dans la Banque des données du Sous-Sol (BSS-BRGM) sous le numéro 09364X0018/FONTAL.

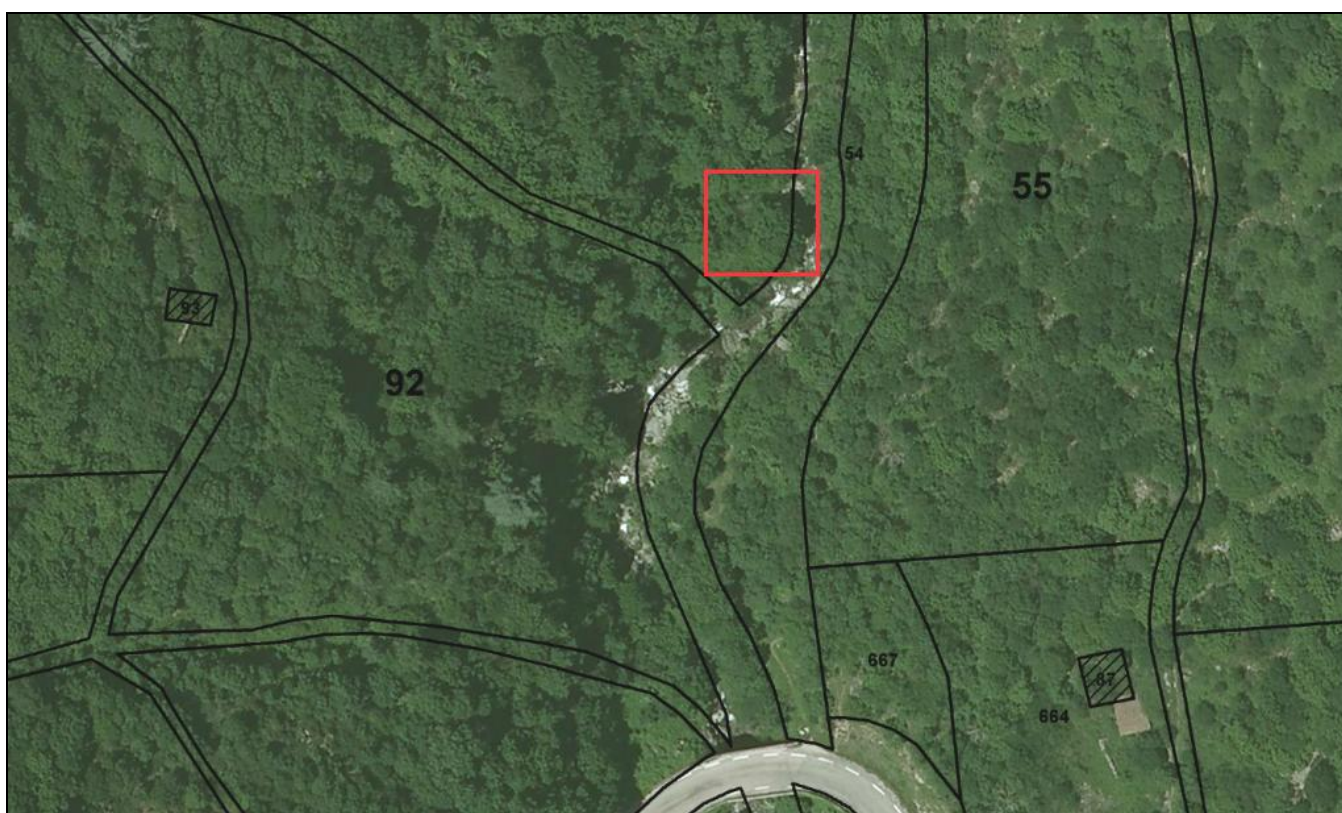
Figure 4 – Localisation sur photo aérienne et fond cadastral du captage de Coudoulous (cadastre de la commune d'ARPHY ; source Géoportail)

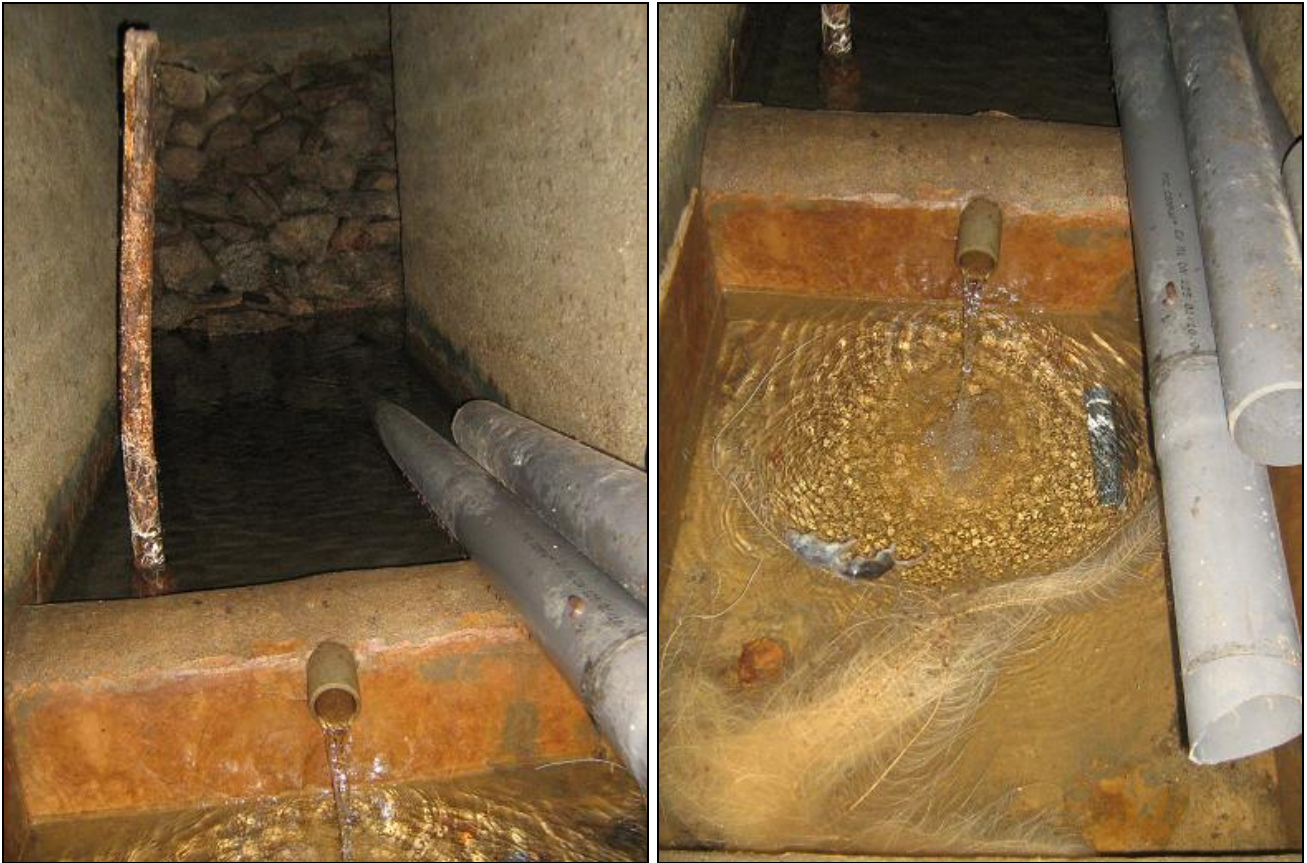
Le captage des Fontalard (Figures 6 et 7) est protégé par un édifice maçonné renfermant la source. Sis au sein d'un environnement escarpé occupé de bois et taillis, le site n'est pas clôturé.

La source correspond au drainage des formations superficielles d'altération et du réseau fissural développé dans le granite. La source a été jaugée par nos soins le 3 septembre 2013 à un débit de 0.34 l/s, soit 30 m³/j. Le bureau d'études SIEE avait mesuré son débit à 0.29 l/s le 26 juillet 2006 (soit 25 m³/j).

Figure 6 – Captage de Fontalard (intérieur : source au fond et décanteur au premier plan)

- Les captages de Fontalard et de l'Adret de Grimal pourraient faire l'objet d'un avis positif. Il est nécessaire pour cela de disposer pour chacun d'eux d'une analyse de type « Première adduction » afin de vérifier la qualité chimique de l'eau. En cas d'avis positif, il sera nécessaire d'empêcher toute arrivée d'eau autre que celles des captages de l'Adret de Grimal et Fontalard au réservoir de Bions, en particulier toute arrivée d'eau depuis le Coudoulous ou autre eau parasite.

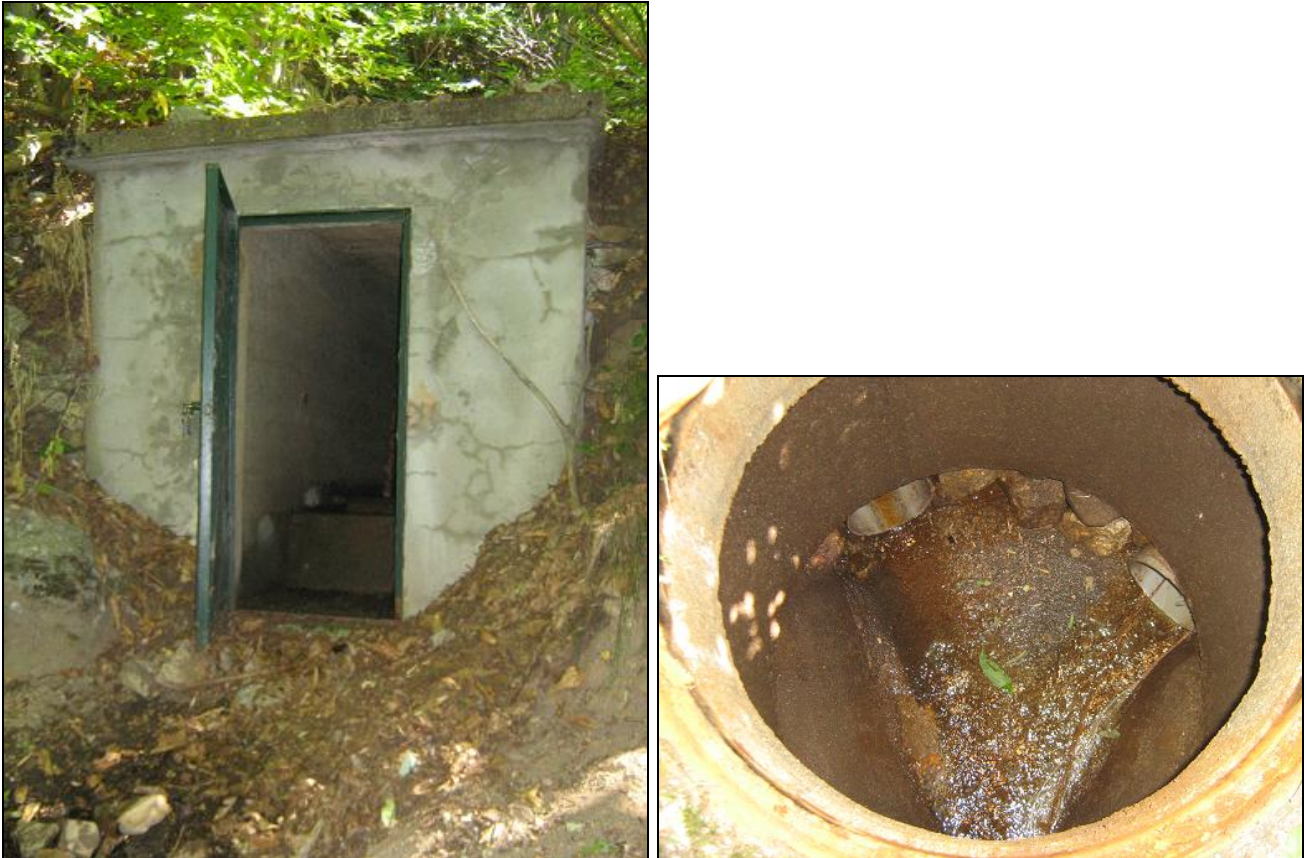
L'eau passe par un décanteur puis est acheminée jusqu'au collecteur situé en bord de route où les eaux de Fontalard, Adret de Grimal et Coudoulous convergent pour être acheminées ensemble vers le réservoir de Bions (Figure 8) où elles font l'objet d'un traitement de désinfection à l'eau de Javel.

Figure 7 – Captage de Fontalard (extérieur et collecteur en bordure de route)

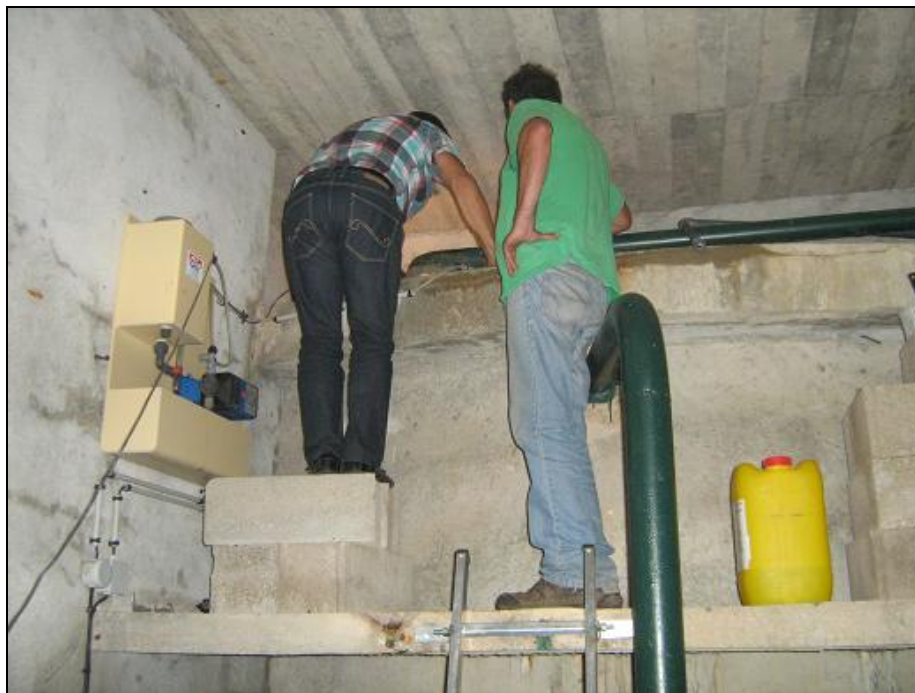
Figure 8 – Réservoir de Bions avec traitement à la javel

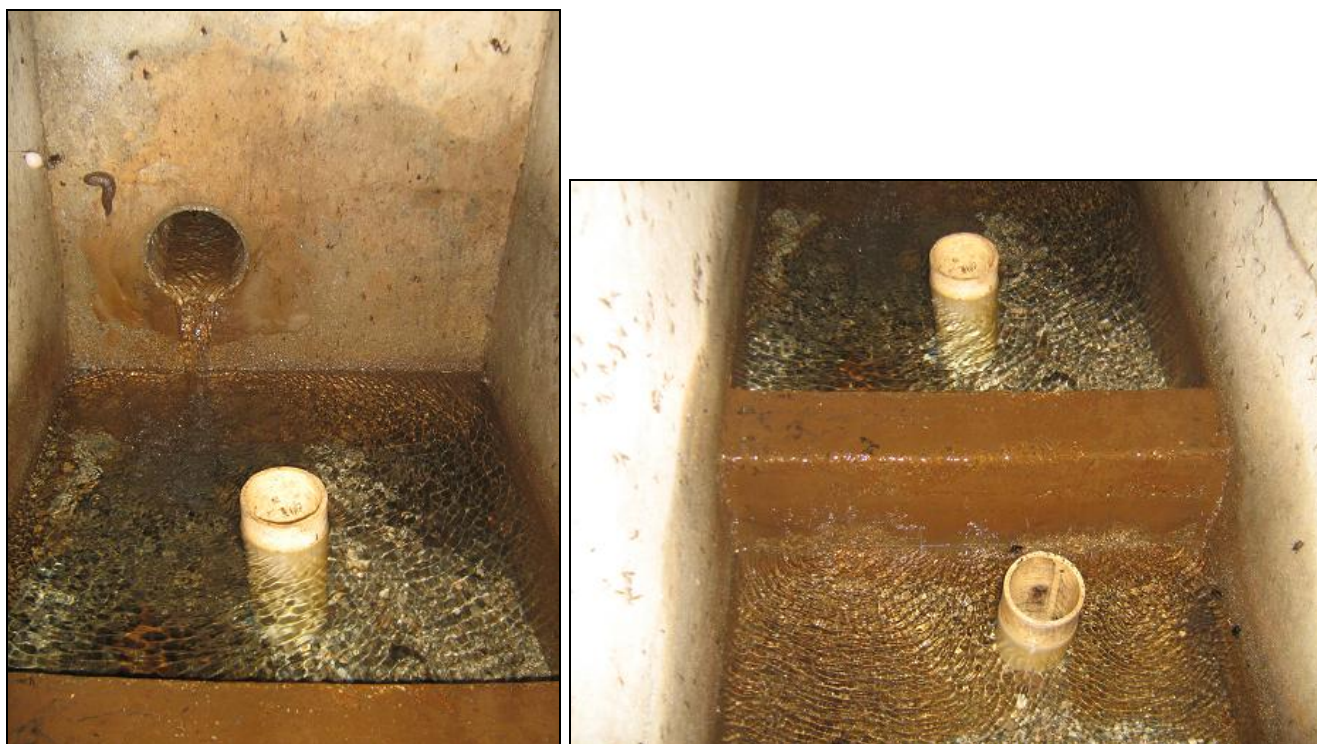
Le captage de l'Adret de Grimal (Figure 9) correspond au drainage d'un ensemble de petites sources réparties sur une ligne horizontale d'environ 5 m de long. La majeure partie de l'eau est drainée vers le collecteur municipal (Figure 10), une partie servant à l'alimentation de la maison située en contrebas de la source.

La source correspond au drainage des formations superficielles d'altération et du réseau fissural développé dans le granite. La source a été jaugée par nos soins le 3 septembre 2013 à un débit de 0.52 l/s, soit 45 m³/j. Le bureau d'études SIEE avait mesuré son débit à 0.39 l/s le 26 juillet 2006 (soit 34 m³/j).

Figure 9 – Captage de l'Adret de Grimal (arrivée de l'eau au fond et décanteur)

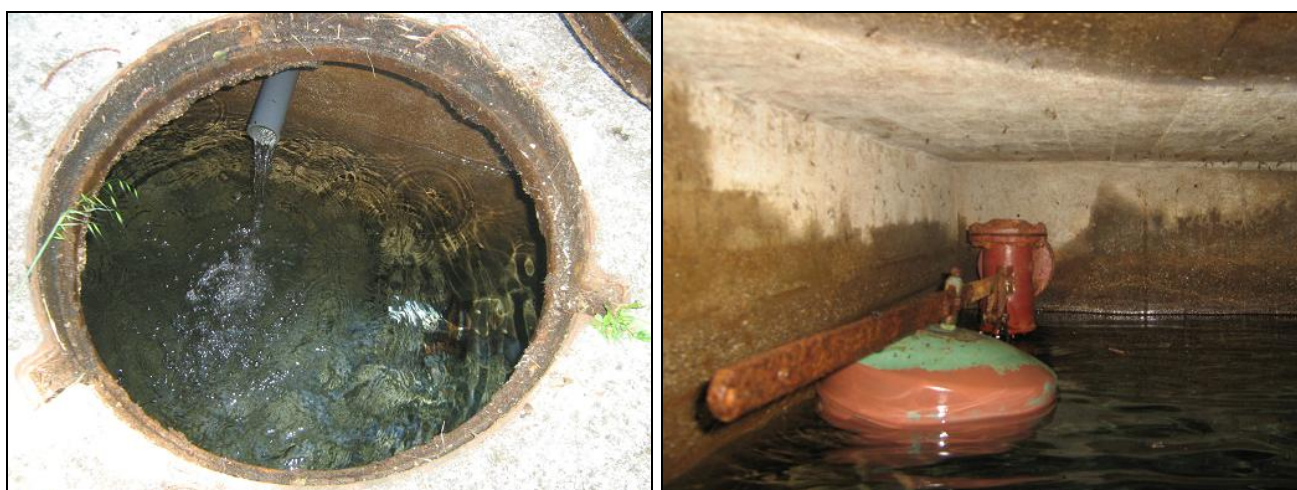
Figure 10 – Captage de l'Adret de Grimal (collecteur en bord de route : à gauche arrivée des eaux de l'Adret de Grimal ; à droite vanne à flotteur permettant l'arrivée des eaux de Coudoulous)

Le captage de Coudoulous (Figure 11) correspond à une prise d'eau dans le torrent du Coudoulous. L'eau est drainée vers le collecteur municipal pour rejoindre l'eau du captage de l'Adret de Grimal (Figure 10).

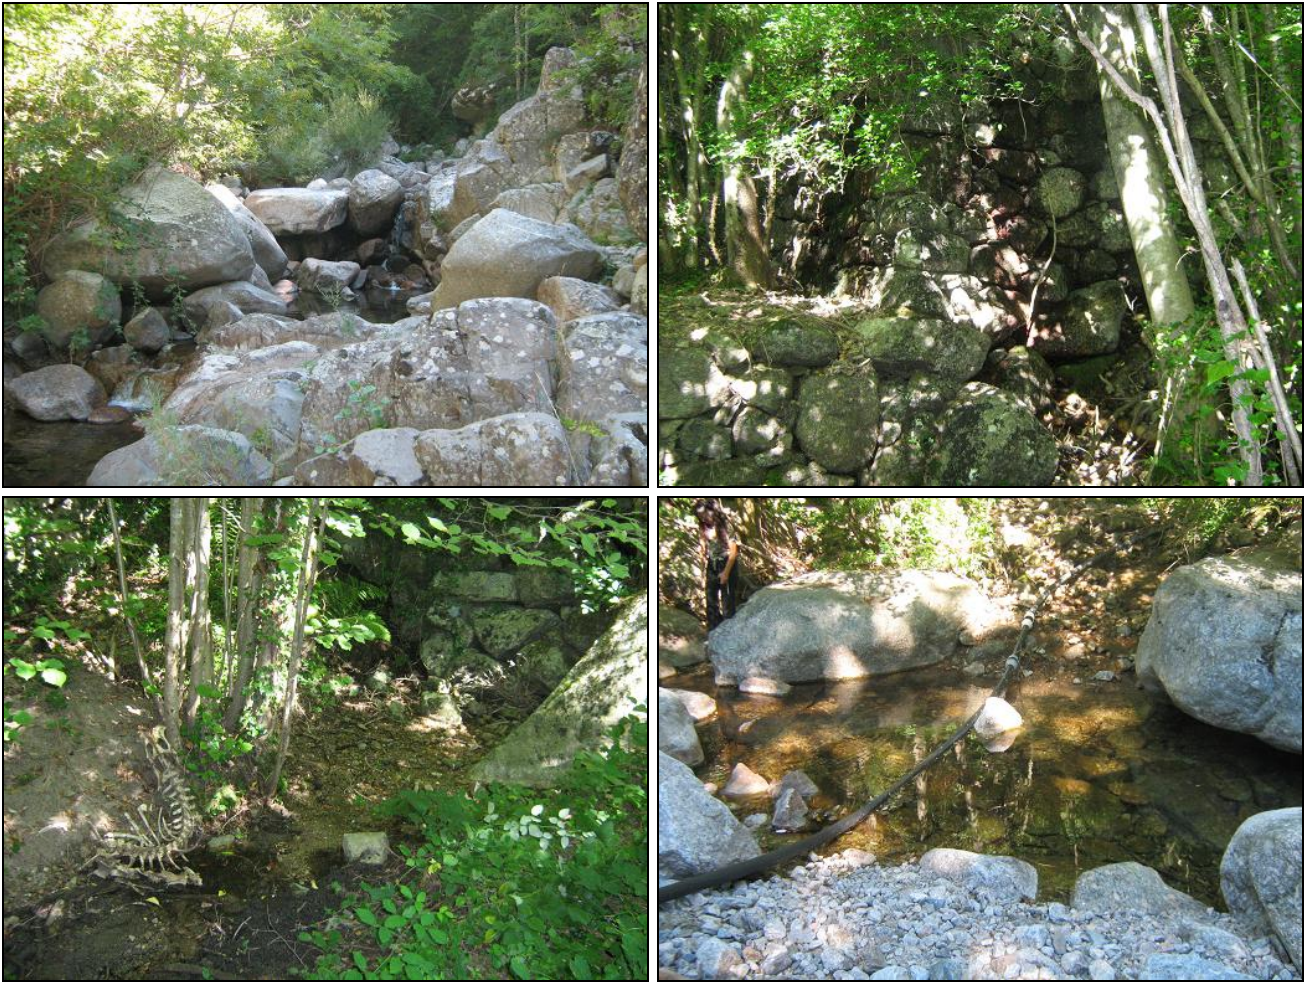
Les conditions de captage ne sont pas claires. L'eau déviée du torrent pourrait passer au travers d'un enrochement avant d'être acheminée par une conduite en polyéthylène non enterrée (Figure 11).

Figure 10 – Captage de Coudoulous (haut-gauche : torrent d'où l'eau est déviée ; haut-droit : enrochement construit ; bas-gauche : carcasse de cerf au pied de l'enrochement ; bas-droit : conduite en polyéthylène non enterrée)

- Le captage de Coudoulous est extrêmement vulnérable (comme le montre la carcasse de cerf trouvée au droit du captage) et ne pourra pas faire l'objet en son état actuel d'un avis favorable. La présence de cette carcasse de cerf morte à proximité immédiate du captage démontre sa très grande vulnérabilité et l'absence de toute protection et de tout entretien. La décomposition de l'animal pourrait d'ailleurs être à l'origine de la contamination bactériologique observée sur l'eau. A moins d'aménagements importants et pérennes, il doit donc être abandonné et déséquipé. Si la municipalité désirait maintenir ce captage, il devra faire l'objet d'un aménagement selon les règles de l'art (aménagement de la prise d'eau, clôture du site, enterrement de la conduite parmi d'autres). L'avis de l'hydrogéologue agréé ne pourrait dans ce cas être établi que sur la base d'un dossier d'aménagement détaillé et contractuel.
