Travaux de remodelage du talus,
Relevés des forages de suivi
thermique
LEGAL BTP Saint-Jean-de-Valériscle

Antea Group

06/04/2022

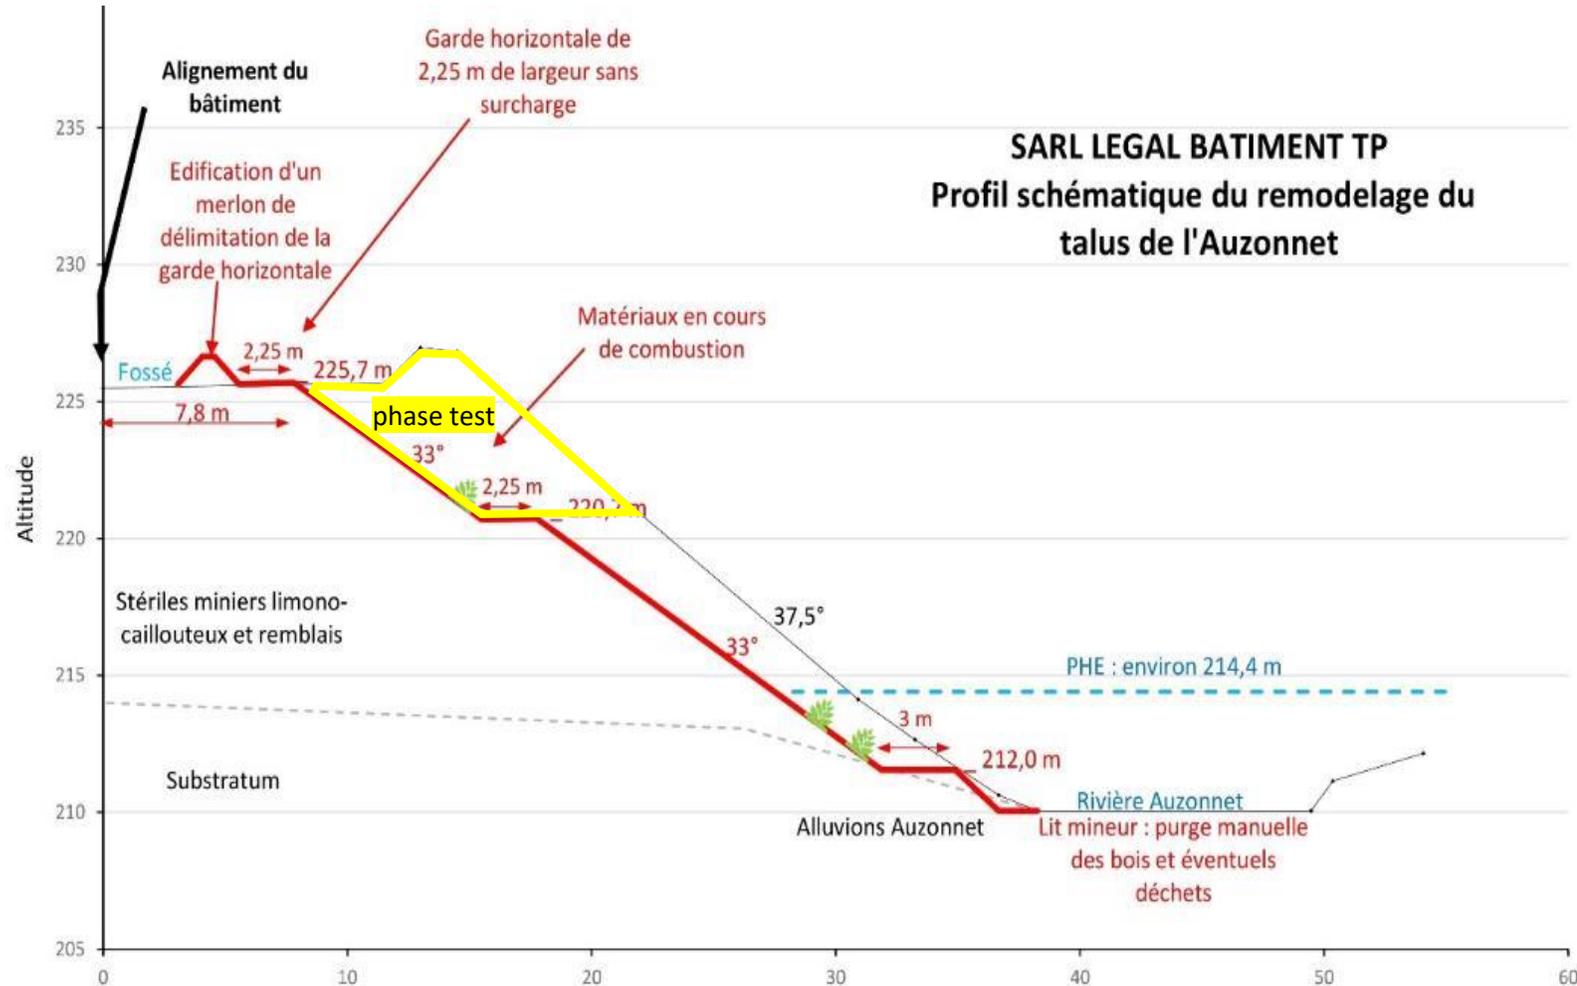
Solution définitive retenue

- Pentes inférieures à 66% (3B/2V)
- Banquette horizontale de 3 m de largeur en berge rive gauche de l'Auzonnet ;
- Banquette intermédiaire de 2,5 m de largeur minimale à mi pente (prévention du ravinement) ;
- Pas d'enrochement sur la section inondable ;
- Merlon de 1 m de hauteur maximale délimitant une garde horizontale sans surcharge de 2,25 m de largeur en tête de talus ;
- Stockage des matériaux sur site (sans dépasser 5 m/ TN);
- Reconstruction du merlon et du fossé de collecte des eaux de ruissellement de la plateforme (enrochement/pavage du fossé) à la fin des travaux

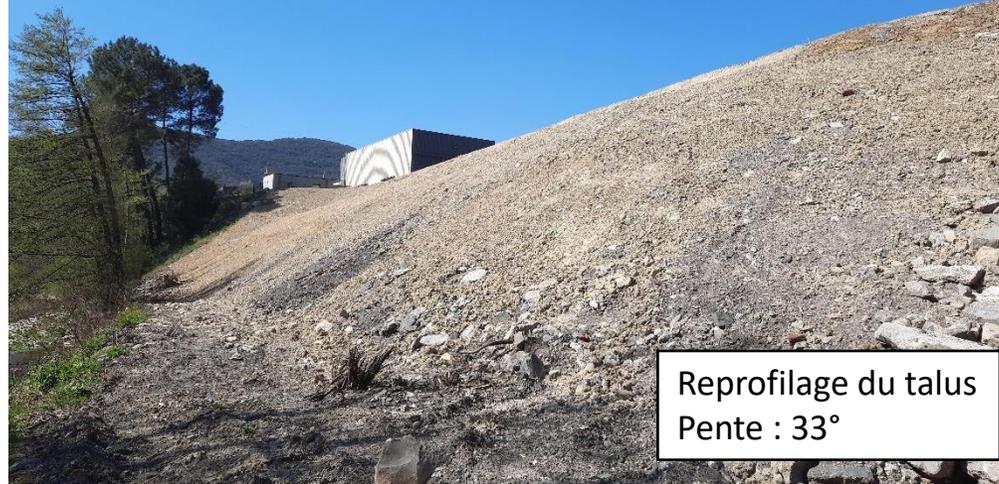
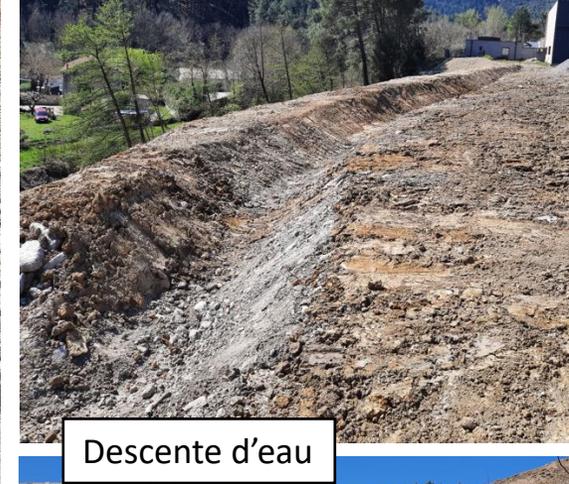
Profil de travaux

2.1 – Stabilisation du talus

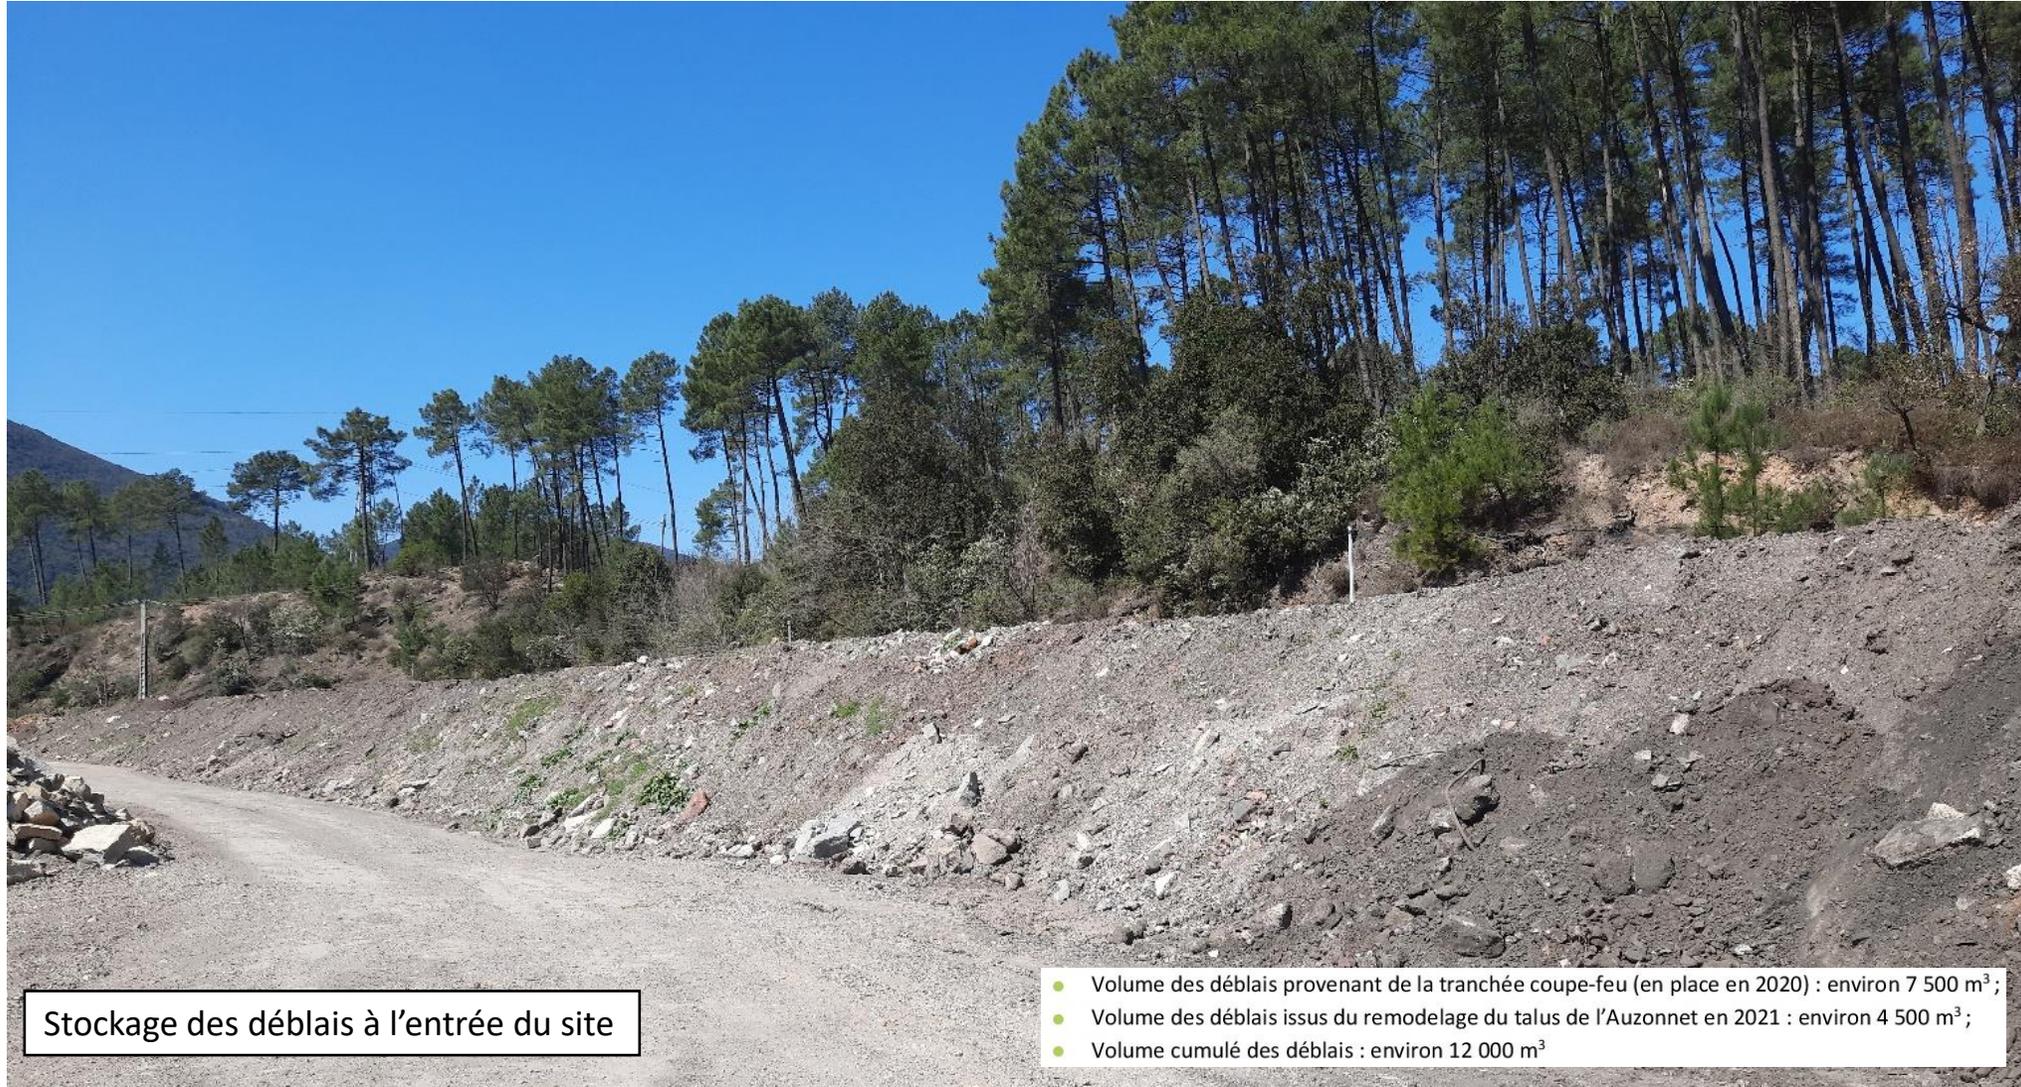
2.2 – Mise en dépôt des déblais

- Du 15/10/2021 à 23/12/2021 : Travaux de terrassement, défournement, remodelage, mise en dépôt des matériaux :

→Epanchage systématique, avant toute mise en dépôt, des déblais excavés sur la zone d'extinction sur une épaisseur maximale de 0,20 à 0,4 m, arrosage abondant de la couche de matériaux étalés Contrôle à la sonde de température par LEGAL BTP des matériaux étalés après arrosage et en début de matinée ;

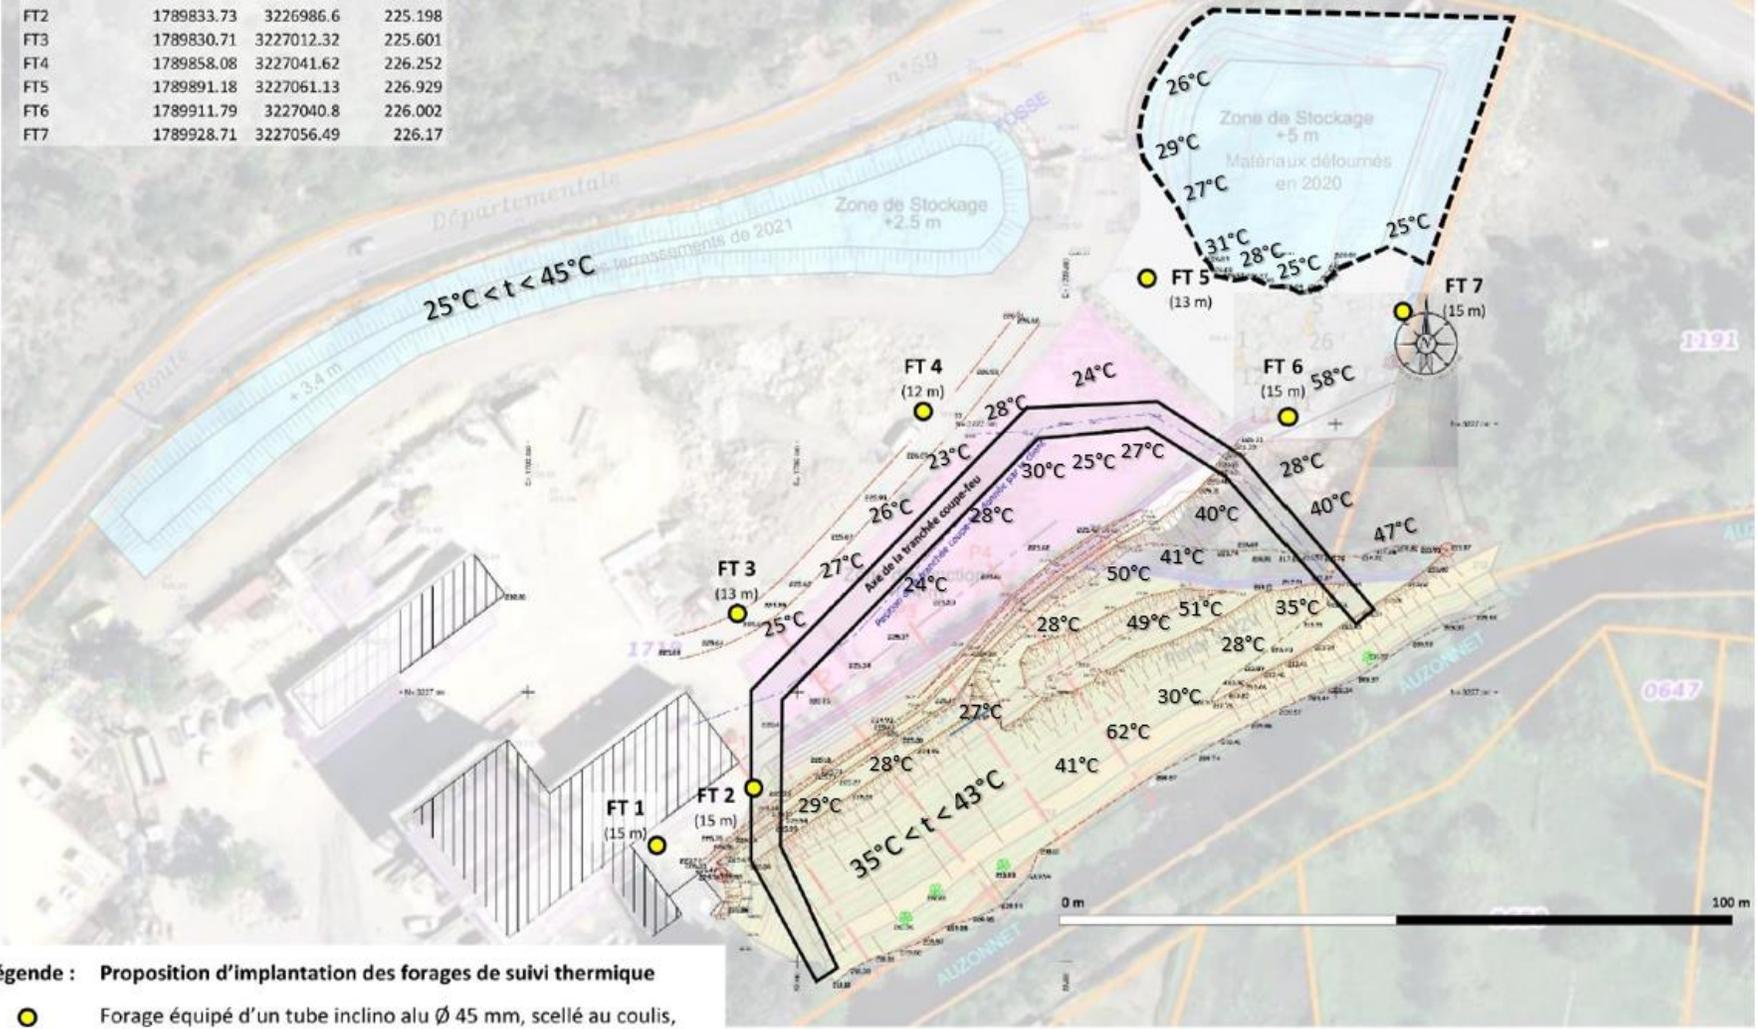
Cartographie thermique 04/04/2022 – Site LEGAL TP

Coordonnées RGF93 CC44			
	X	Y	Z
FT1	1789819.68	3226977.31	225.488
FT2	1789833.73	3226986.6	225.198
FT3	1789830.71	3227012.32	225.601
FT4	1789858.08	3227041.62	226.252
FT5	1789891.18	3227061.13	226.929
FT6	1789911.79	3227040.8	226.002
FT7	1789928.71	3227056.49	226.17

Légende : Proposition d'implantation des forages de suivi thermique
 ● FT 1 Forage équipé d'un tube inclino alu Ø 45 mm, scellé au coulis, pour suivi des températures en profondeur

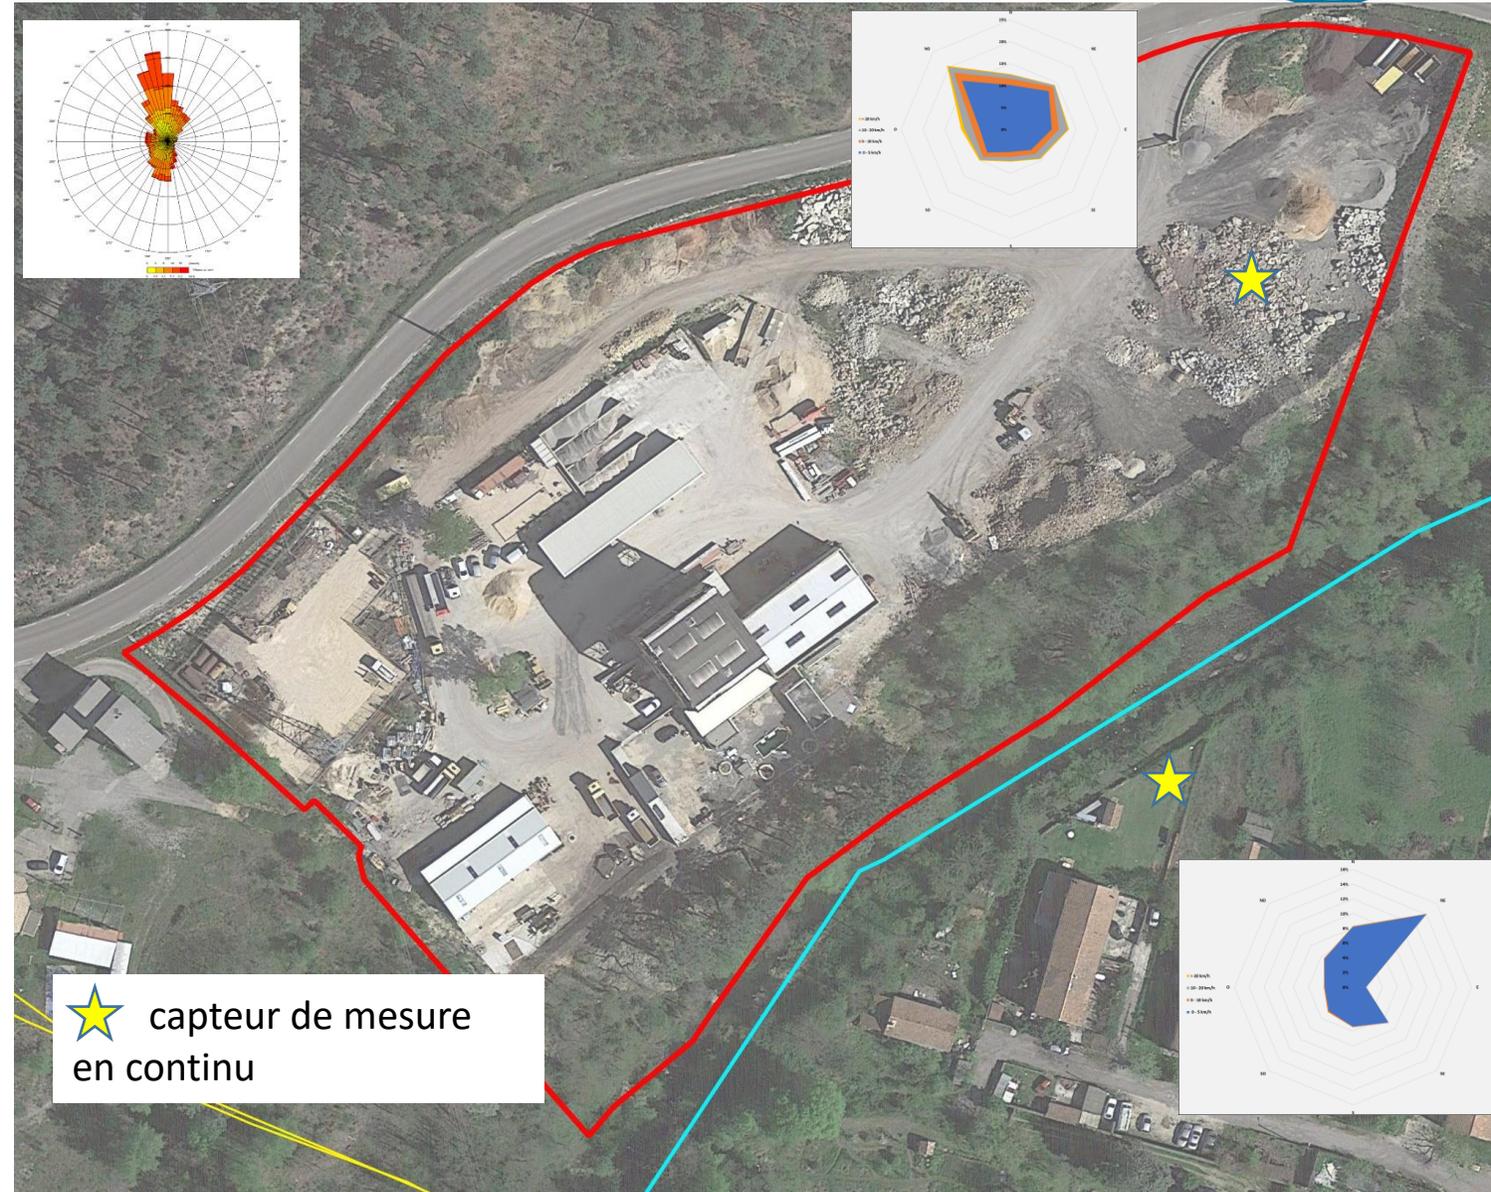
3.1 – Suivi de la qualité de l'air : intensité - direction du vent

□ Direction et intensité du vent

Site LEGAL (station 1) :

- vent faible (≤ 5 km/h),
- vent de secteur NO en direction de l'Auzonnet : identique phase Test

Cité des Rimes (station 2) :

- vent faible (≤ 5 km/h),
- majoritairement vent de secteur NE (15%) en direction du SO (le long de la vallée de l'Auzonnet) et de secteur SE (<10% du temps) en direction NO

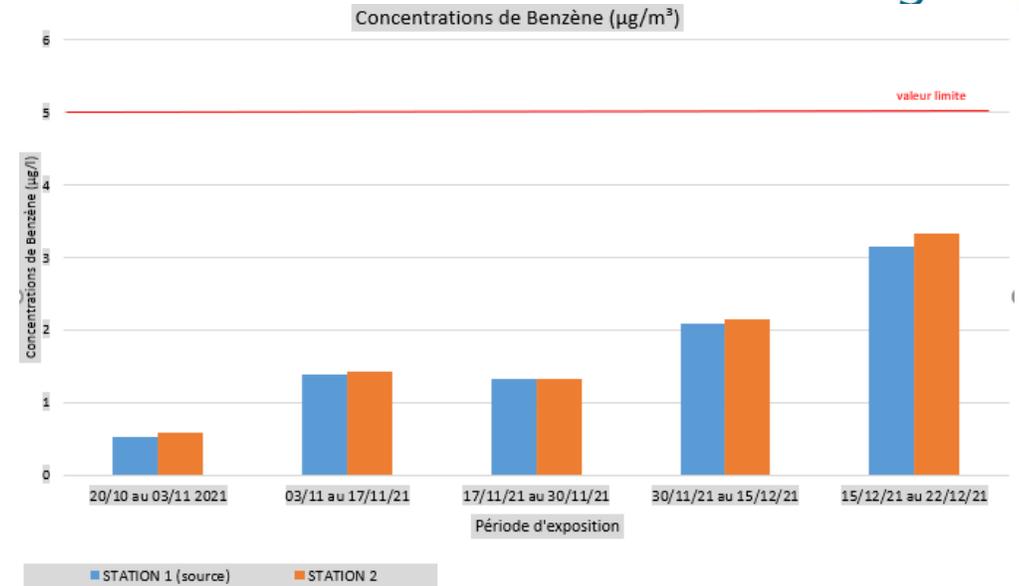
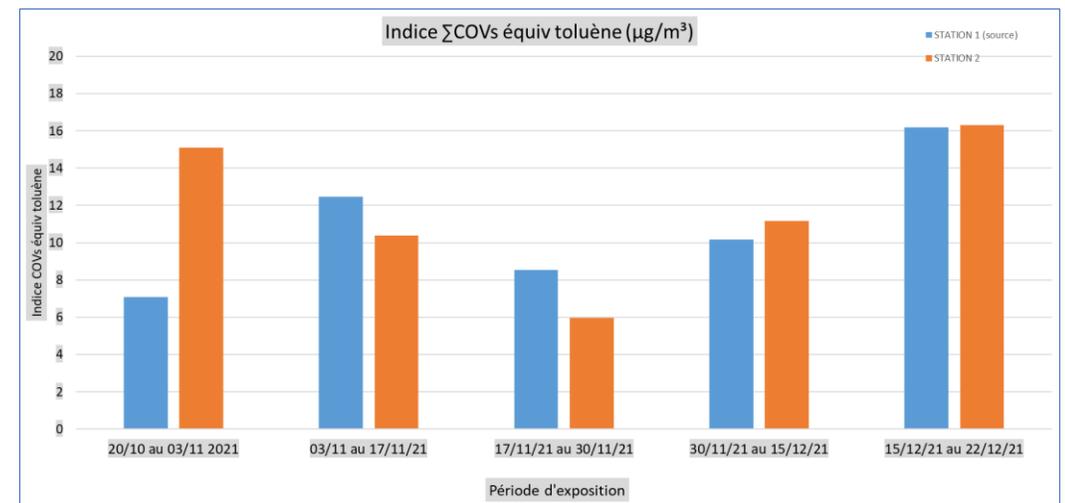
3.3 – Suivi qualité de l'air : badges passifs + analyses COV en labo

□ 5 campagnes de mesures COV (radiello) sur la durée du chantier

Les résultats sont homogènes entre les deux stations. Augmentation des teneurs en COV en relation avec les travaux :

- concentrations en benzène inférieures à Valeur Limite réglementaire (moyenne annuelle) ;
- concentrations en COV totaux faibles (6 à 16 $\mu\text{g}/\text{m}^3$) concentrations inférieures aux seuils R1, R2, R3 (INERIS, utilisées pour les IEM)

Aucun impact du chantier sur la qualité de l'air mesurée à l'extérieur (Cité de la Rime)

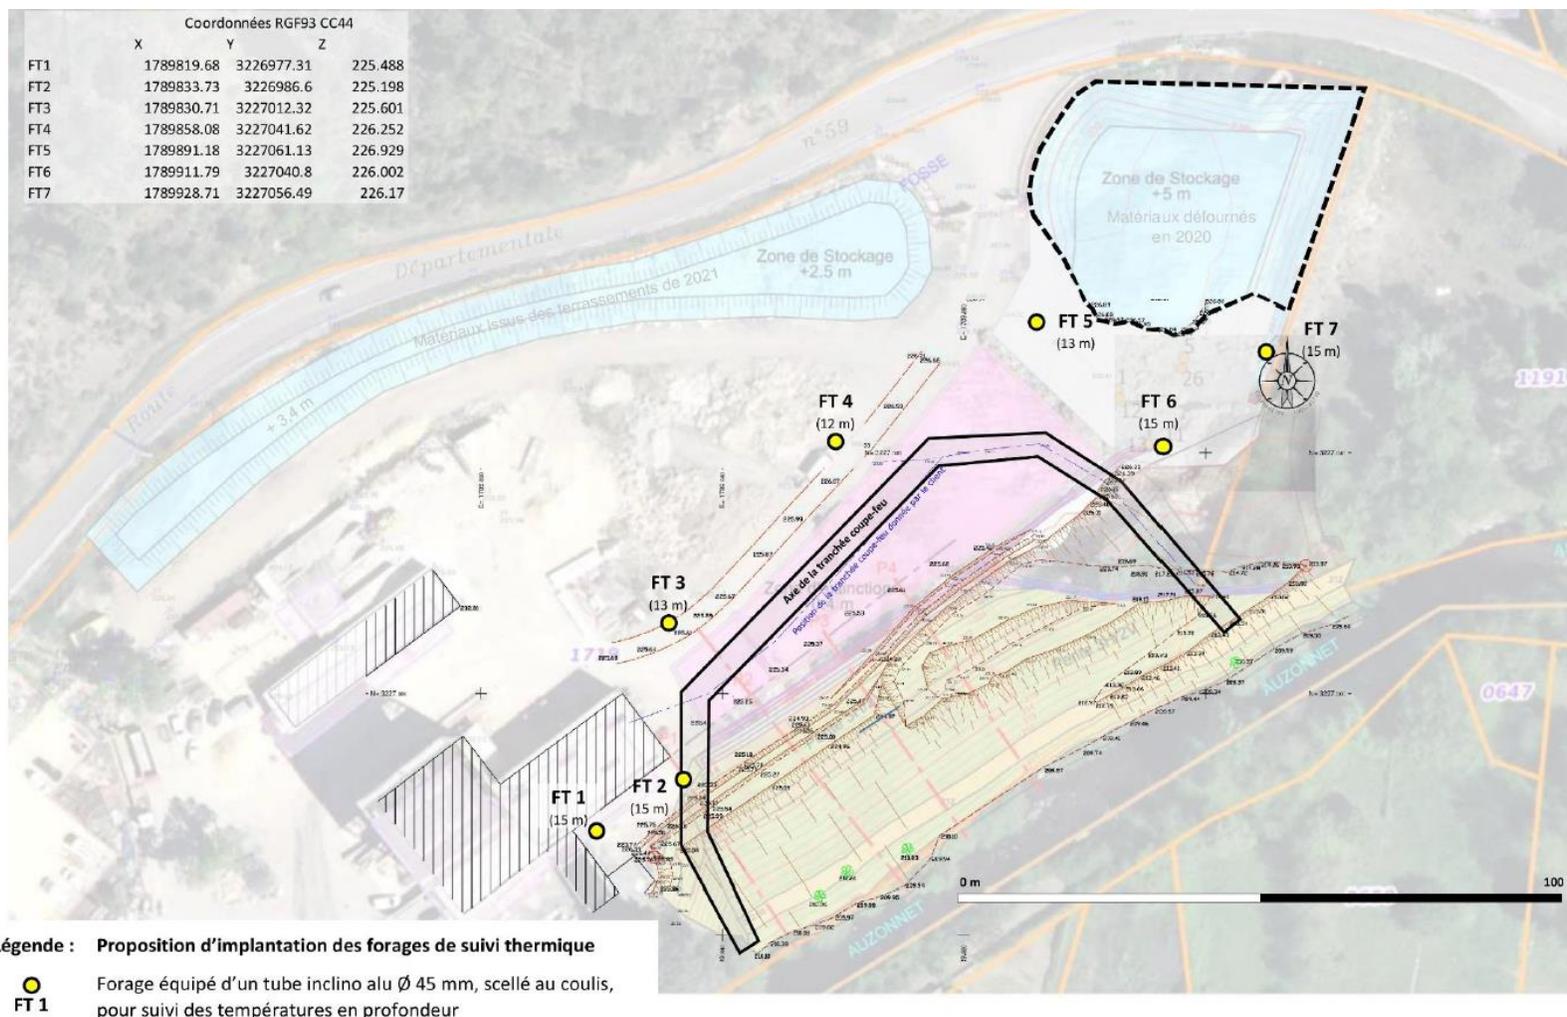
4 – Forages de suivi des températures

7 forages réalisés en Mars

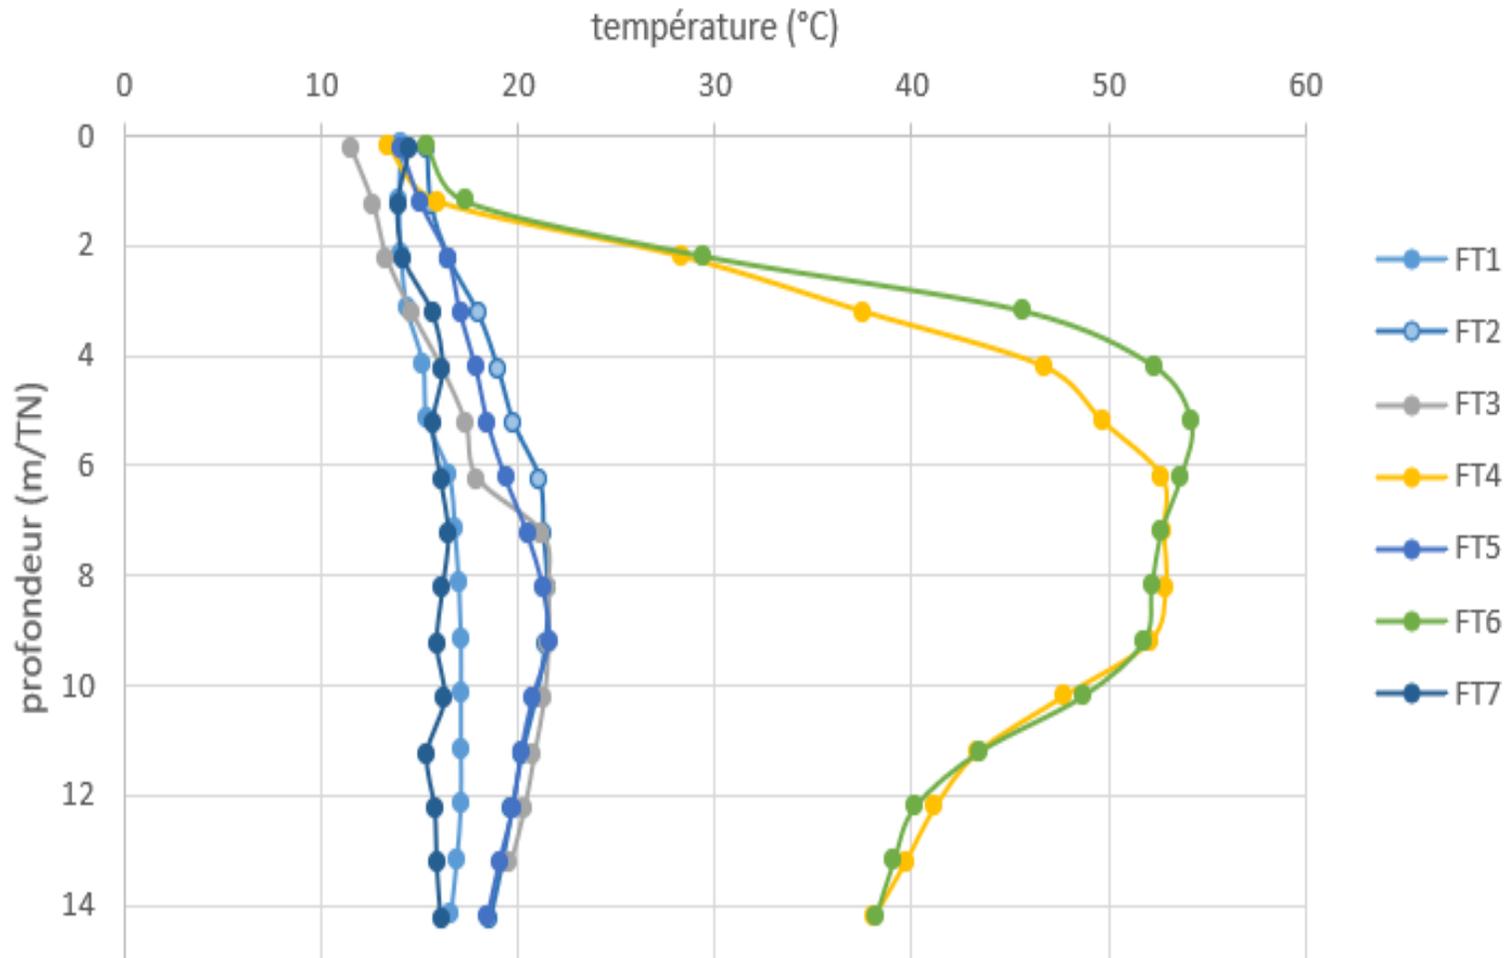
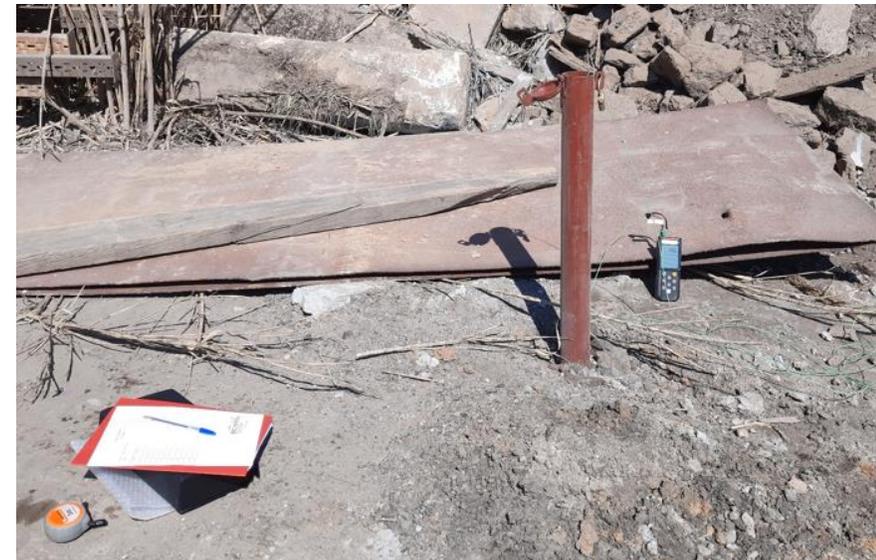
4.1 – 1^{er} relevé de températures

Relevés du 04/04/2022
Forages de suivi thermique

Température max < 55°C
