**SCHEMA DIRECTEUR
D'ASSAINISSEMENT**

Rapport I

- ▶ Présentation de la zone d'étude et de son environnement
- ▶ Urbanisme, démographie et sources de pollutions sur le territoire communal
- ▶ Diagnostic des dispositifs d'assainissement collectif existants
- ▶ Campagne de mesures
- ▶ Programme de travaux de Réhabilitation des Réseaux

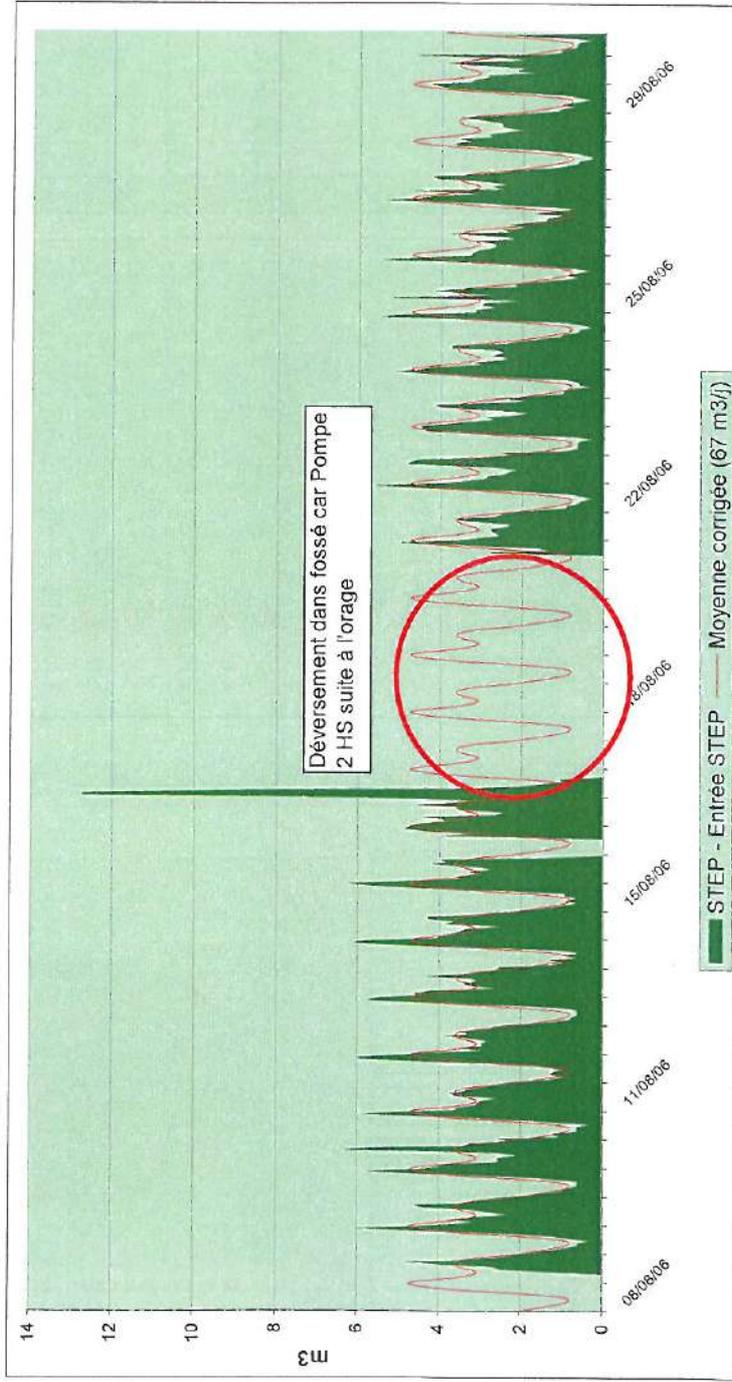
Schéma directeur de la commune de Flaux (30) - Commune de Flaux STEP - Entrée STEP Synthèse des mesures débitmétriques du 08/08/06 au 30/08/06

La part d'eau parasite est relativement faible, mais ne préjuge pas de l'état des réseaux compte tenu du contexte globalement peu favorable. Dans ces conditions la station qui avait été dimensionnée pour une charge hydraulique de 110 m³/jour est à 61% de sa capacité hydraulique.

Moyenne de Temps sec	
Tranches horaires	Volumes horaires
0h à 1h	1,9 m³/h
1h à 2h	1,5 m³/h
2h à 3h	1,2 m³/h
3h à 4h	0,9 m³/h
4h à 5h	0,8 m³/h
5h à 6h	0,8 m³/h
6h à 7h	1,2 m³/h
7h à 8h	2,0 m³/h
8h à 9h	3,0 m³/h
9h à 10h	3,9 m³/h
10h à 11h	4,5 m³/h
11h à 12h	4,7 m³/h
12h à 13h	4,5 m³/h
13h à 14h	3,9 m³/h
14h à 15h	3,4 m³/h
15h à 16h	3,1 m³/h
16h à 17h	3,0 m³/h
17h à 18h	3,2 m³/h
18h à 19h	3,4 m³/h
19h à 20h	3,6 m³/h
20h à 21h	3,6 m³/h
21h à 22h	3,4 m³/h
22h à 23h	3,0 m³/h
23h à 24h	2,3 m³/h
Total	67 m³/j

Volume total journalier	Eaux parasites d'infiltrations (13%)	Eaux utilisées strictes
journalier	67 m³/j	9 m³/j	58 m³/j
horaire moyen	2,8 m³/h	0,4 m³/h	2,4 m³/h
horaire minimum	0,8 m³/h		0,9 m³/h
horaire maximum	4,7 m³/h		4,8 m³/h
Equivalence Hydraulique (120 l/j/hab)	556 Eqh	72 Eqh	483 Eqh

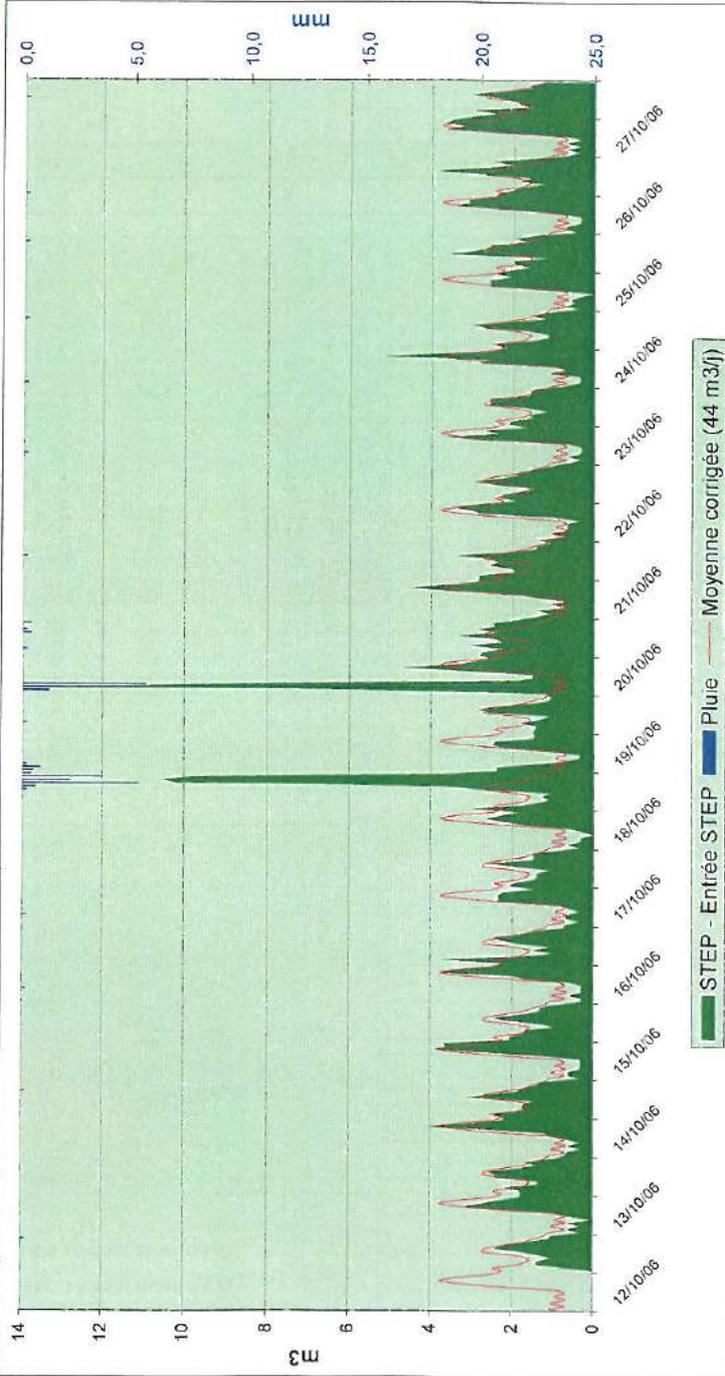
Schéma directeur de la commune de Flaux (30) - Commune de Flaux STEP - Entrée STEP Synthèse des mesures débitmétriques du 12/10/06 au 28/10/06

Dans ces conditions la station qui avait été dimensionnée pour une charge hydraulique de 110 m³/jour est à 40% de sa capacité hydraulique.

Moyenne de Temps sec	
Tranches horaires	Volumes horaires
0h à 1h	1,1 m ³ /h
1h à 2h	0,7 m ³ /h
2h à 3h	1,0 m ³ /h
3h à 4h	0,7 m ³ /h
4h à 5h	0,9 m ³ /h
5h à 6h	0,7 m ³ /h
6h à 7h	0,9 m ³ /h
7h à 8h	2,1 m ³ /h
8h à 9h	3,1 m ³ /h
9h à 10h	3,8 m ³ /h
10h à 11h	3,3 m ³ /h
11h à 12h	2,5 m ³ /h
12h à 13h	2,2 m ³ /h
13h à 14h	2,4 m ³ /h
14h à 15h	1,8 m ³ /h
15h à 16h	1,6 m ³ /h
16h à 17h	1,6 m ³ /h
17h à 18h	2,0 m ³ /h
18h à 19h	2,7 m ³ /h
19h à 20h	2,6 m ³ /h
20h à 21h	2,2 m ³ /h
21h à 22h	1,7 m ³ /h
22h à 23h	1,5 m ³ /h
23h à 24h	1,2 m ³ /h
Total	44 m³/j

Volume total journalier	Eaux parasites d'infiltrations (26%)	Eaux usées strictes
journalier	44 m ³ /j	12 m ³ /j	33 m ³ /j
horaire moyen	1,8 m ³ /h	0,5 m ³ /h	1,4 m ³ /h
horaire minimum	0,7 m ³ /h		0,9 m ³ /h
horaire maximum	3,8 m ³ /h		4,0 m ³ /h
Equivalence Hydraulique (120 l/j/hab)	368 Eqh	97 Eqh	271 Eqh

Surcharges hydrauliques sous averse	
Surface active apparente	890 m ²
Volume intrusif pour une pluie de 10 mm	9 m ³ /j
Surcharge hydraulique par temps de pluie	20%

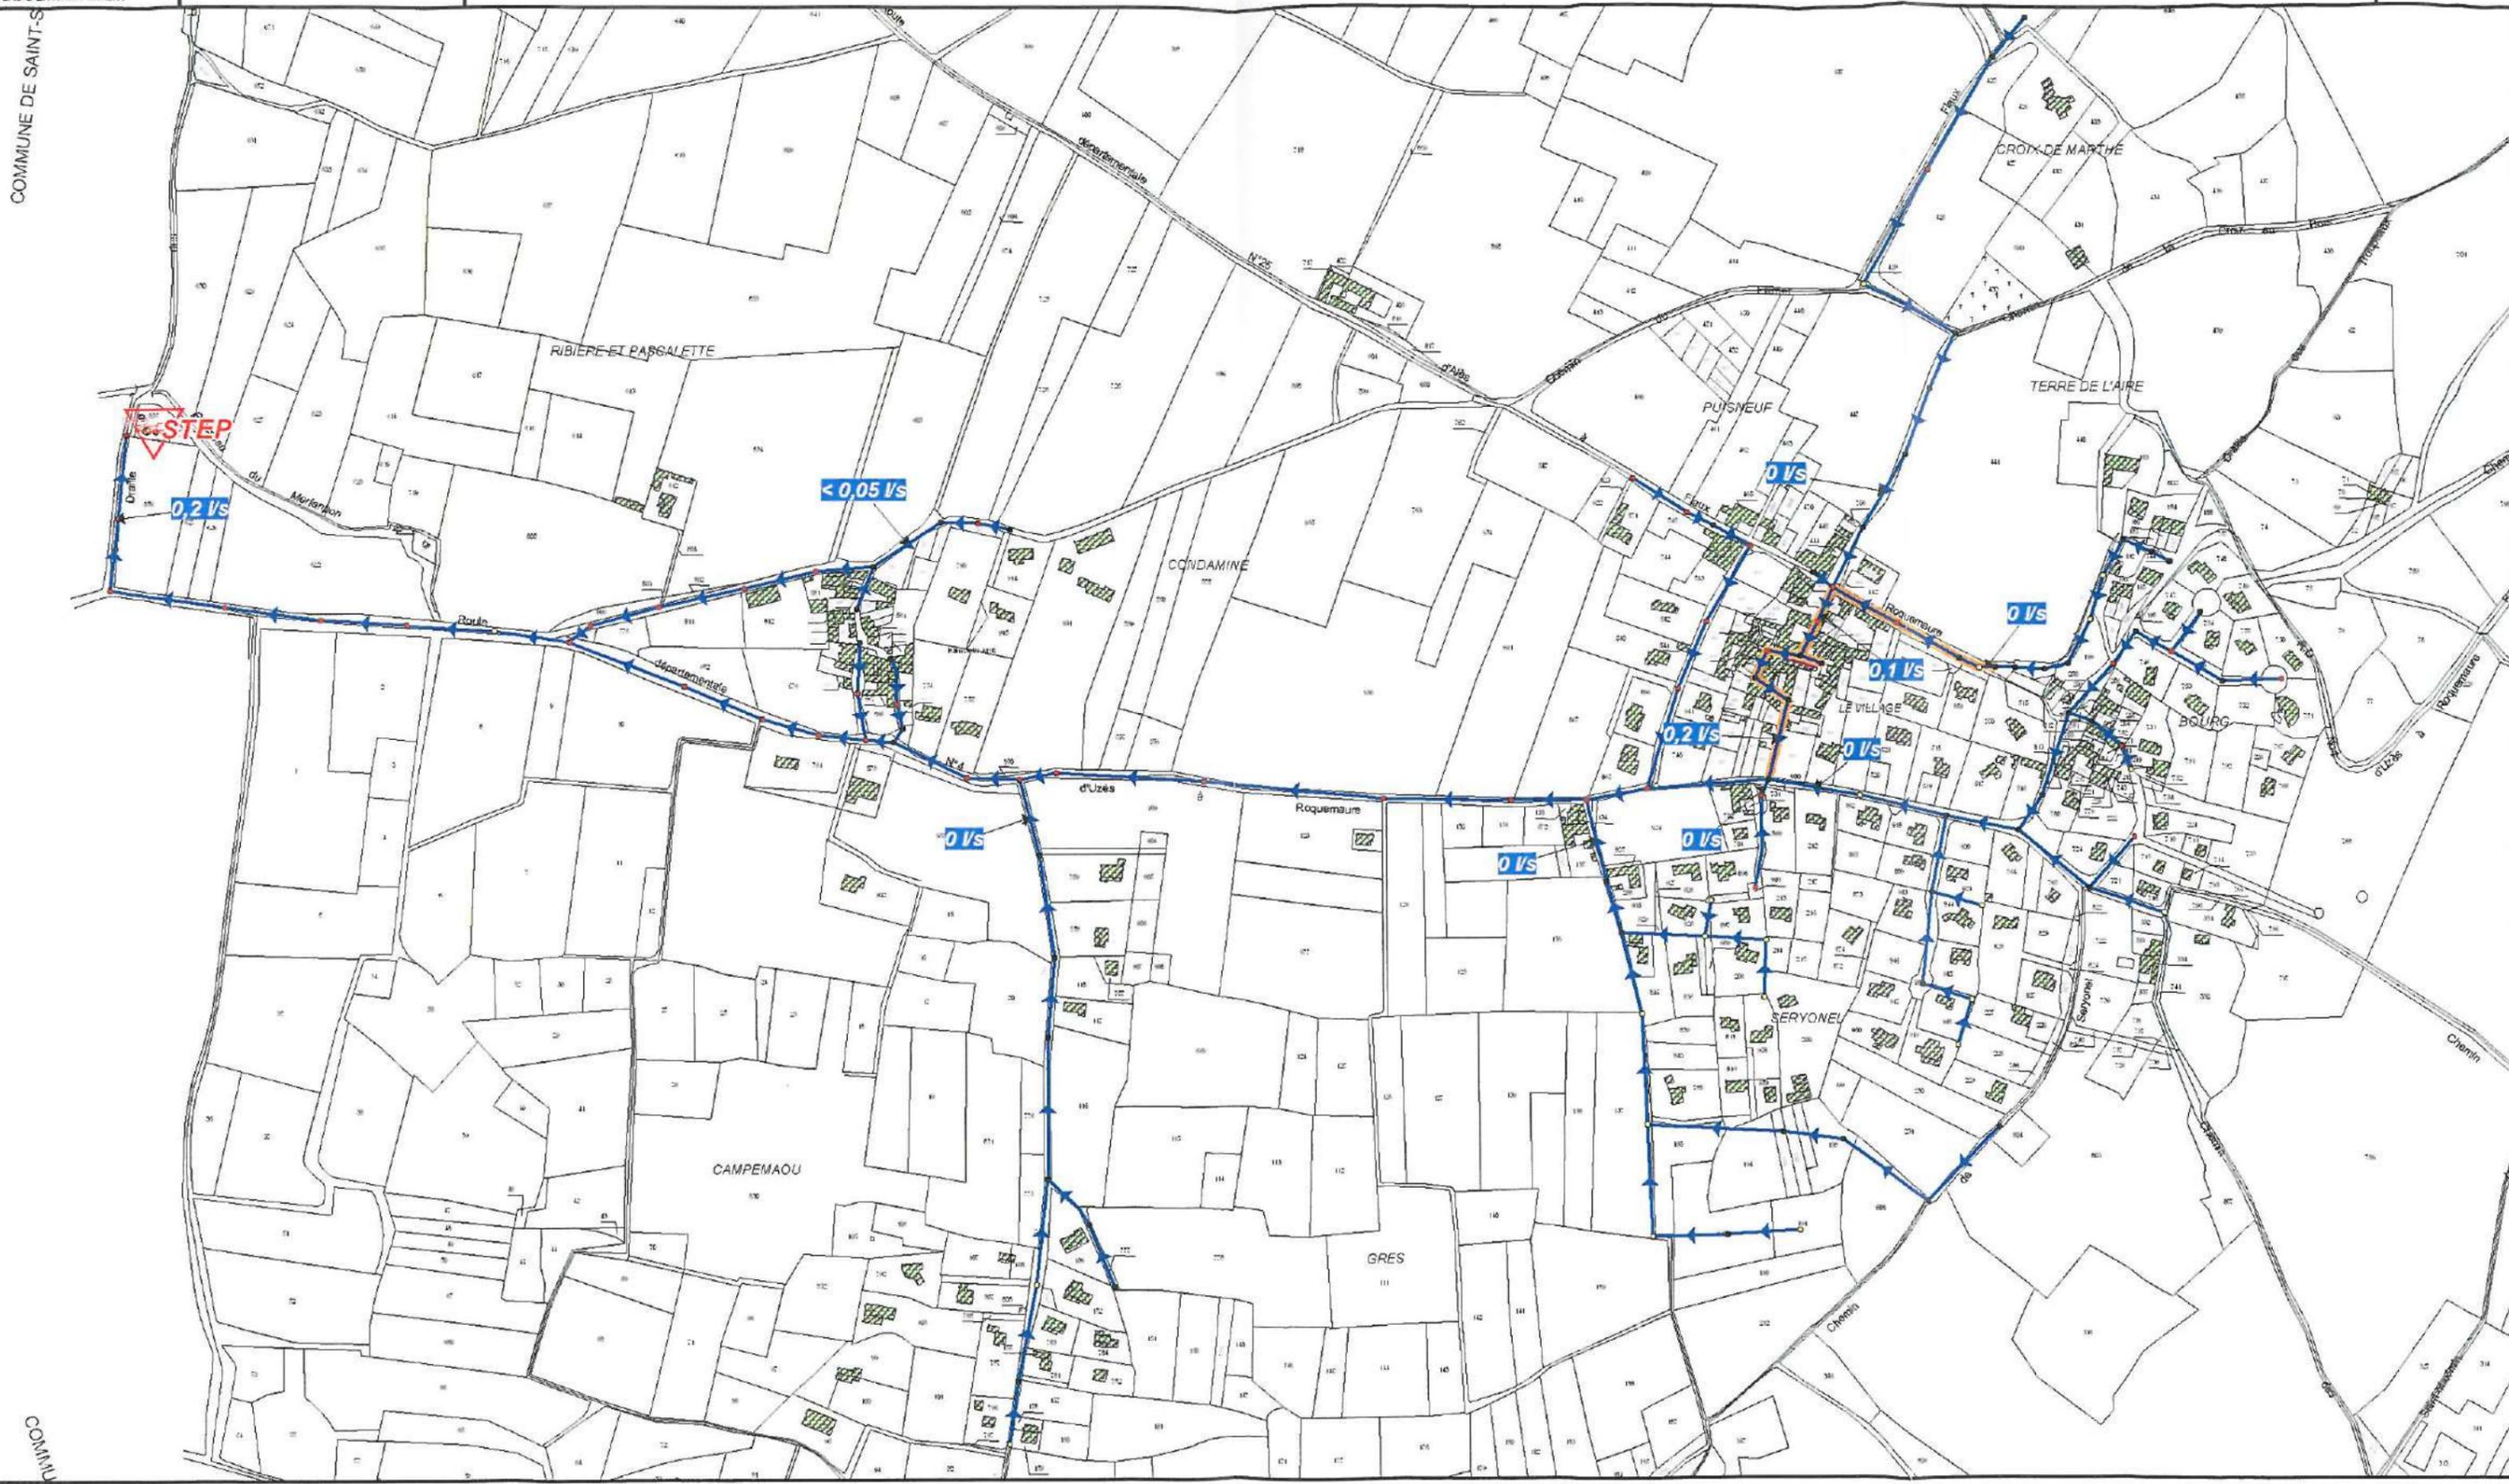
Résultats de la visite nocturne du 24 au 25 octobre 2006

Le débit nocturne mesuré durant la visite nocturne correspond est plus important que le volume moyen sur la totalité de la campagne de mesure. Les investigations se sont donc déroulées dans de bonnes conditions de nappe.

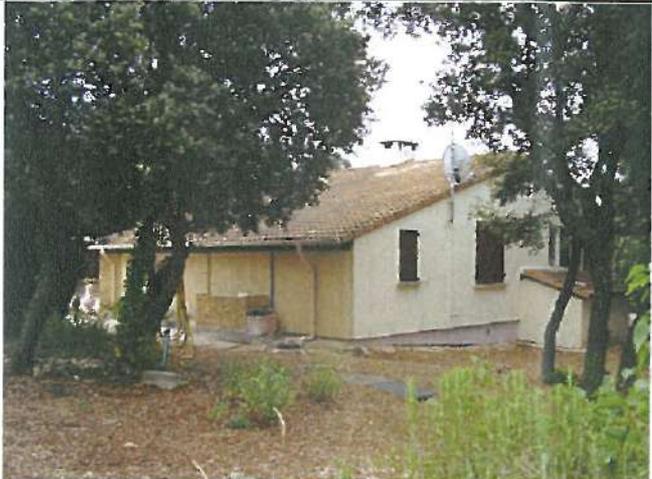
RÉSULTATS DES TESTS À LA FUMÉE COMMUNE DE FLAUX	AF N° 000000001 (M 06 02 0002)																		
PHOTO

<table border="1" style="width: 100%;"> <thead> <tr> <th colspan="2" style="text-align: center;">DESCRIPTION</th> </tr> </thead> <tbody> <tr> <td>CAMPAGNE</td> <td>Flaux</td> </tr> <tr> <td>TYPE D'ANOMALIE</td> <td>Gouttière</td> </tr> <tr> <td>DOMAINE_APPLICATION</td> <td>Privé</td> </tr> <tr> <td>SURFACE RACCORDÉE</td> <td>300 m²</td> </tr> <tr> <td>LOCALISATION</td> <td>Adresse propriétaire : 9 LOTISSEMENT ARCHIMBELLE Parcelle :</td> </tr> <tr> <td>REGARD D'INJECTION</td> <td>41</td> </tr> <tr> <th colspan="2" style="text-align: center;">PROPOSITION DE TRAVAUX</th> </tr> <tr> <td colspan="2">Création d'un réseau de collecte d'eau pluviale</td> </tr> </tbody> </table>			DESCRIPTION		CAMPAGNE	Flaux	TYPE D'ANOMALIE	Gouttière	DOMAINE_APPLICATION	Privé	SURFACE RACCORDÉE	300 m ²	LOCALISATION	Adresse propriétaire : 9 LOTISSEMENT ARCHIMBELLE Parcelle :	REGARD D'INJECTION	41	PROPOSITION DE TRAVAUX		Création d'un réseau de collecte d'eau pluviale

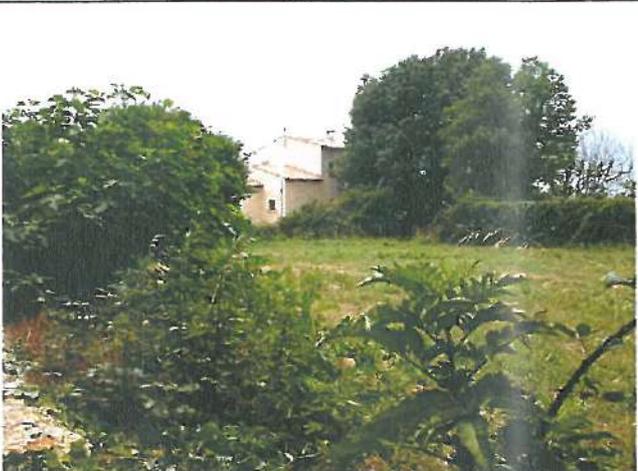
<p>RÉSULTATS DES TESTS À LA FUMÉE COMMUNE DE FLAUX</p>	<p>AF N° 00000002 (M 06 02 0002)</p>														
<p>PHOTO</p>

<p>DESCRIPTION</p>

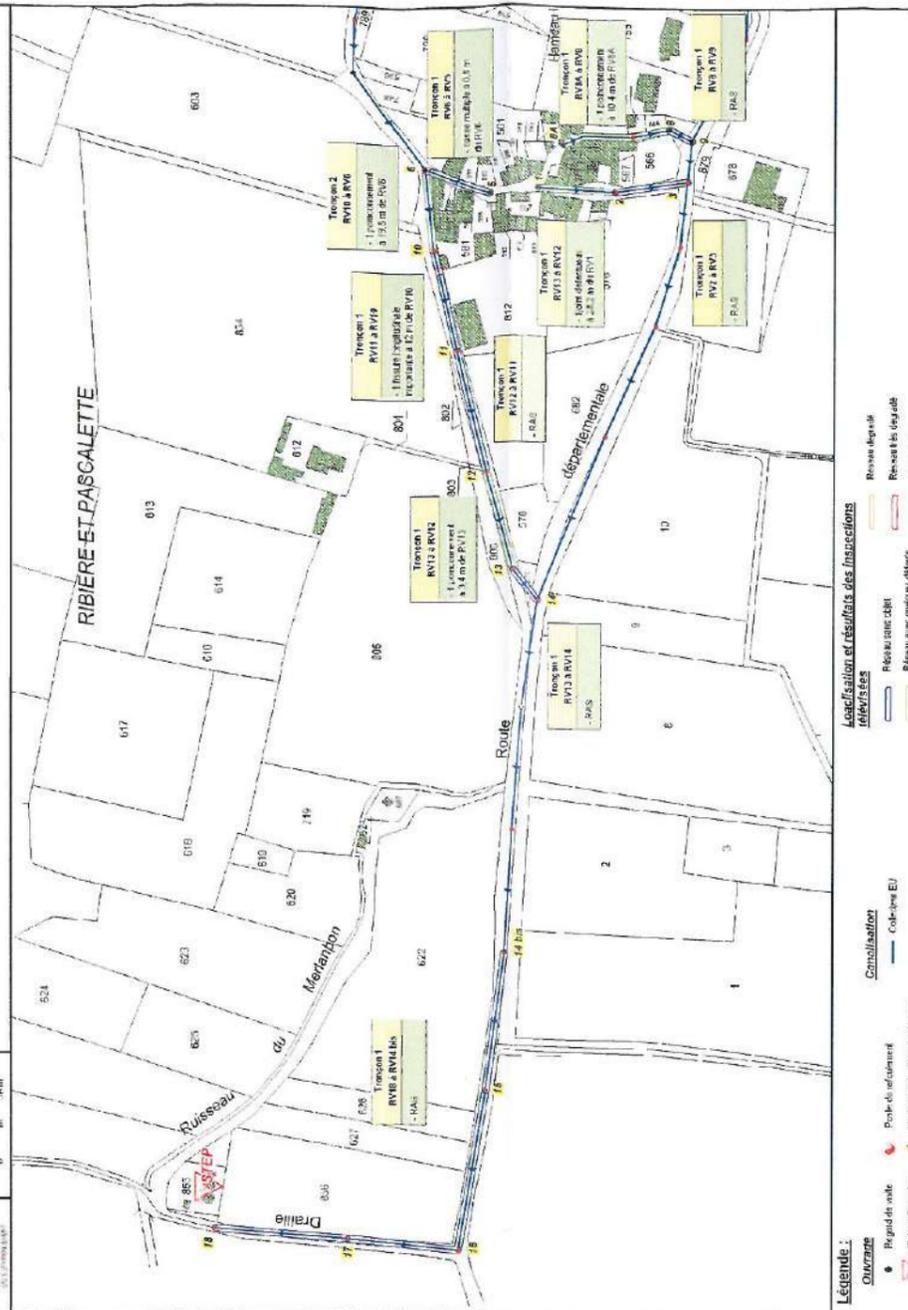
Mise en évidence de quelques défauts mineurs de structure (joint défectueux, poinçonnements...) sur l'ensemble des tronçons nécessitant des réhabilitations ponctuelles. Par contre, deux défauts graves obligent un remplacement des canalisations sur une longueur de 3m chacune. Il s'agit d'une fissure importante entre le RV11 et RV10 (à 12 m du RV 10) et d'une cassure multiple entre le RV6 et le RV5 (à 0,8 m du RV6).

TRONÇON 1 - Travaux Proposés :
- Réhabilitation par l'intérieur (Fraisage - Réagréage) pour les défauts de joints et poinçonnements.
- Remplacement des tuyaux défectueux sur les 2 tronçons entre RV 6et RV5 et entre RV10 et RV11.
COÛTS ESTIMATIFS : 10 120 € HT MO comprise

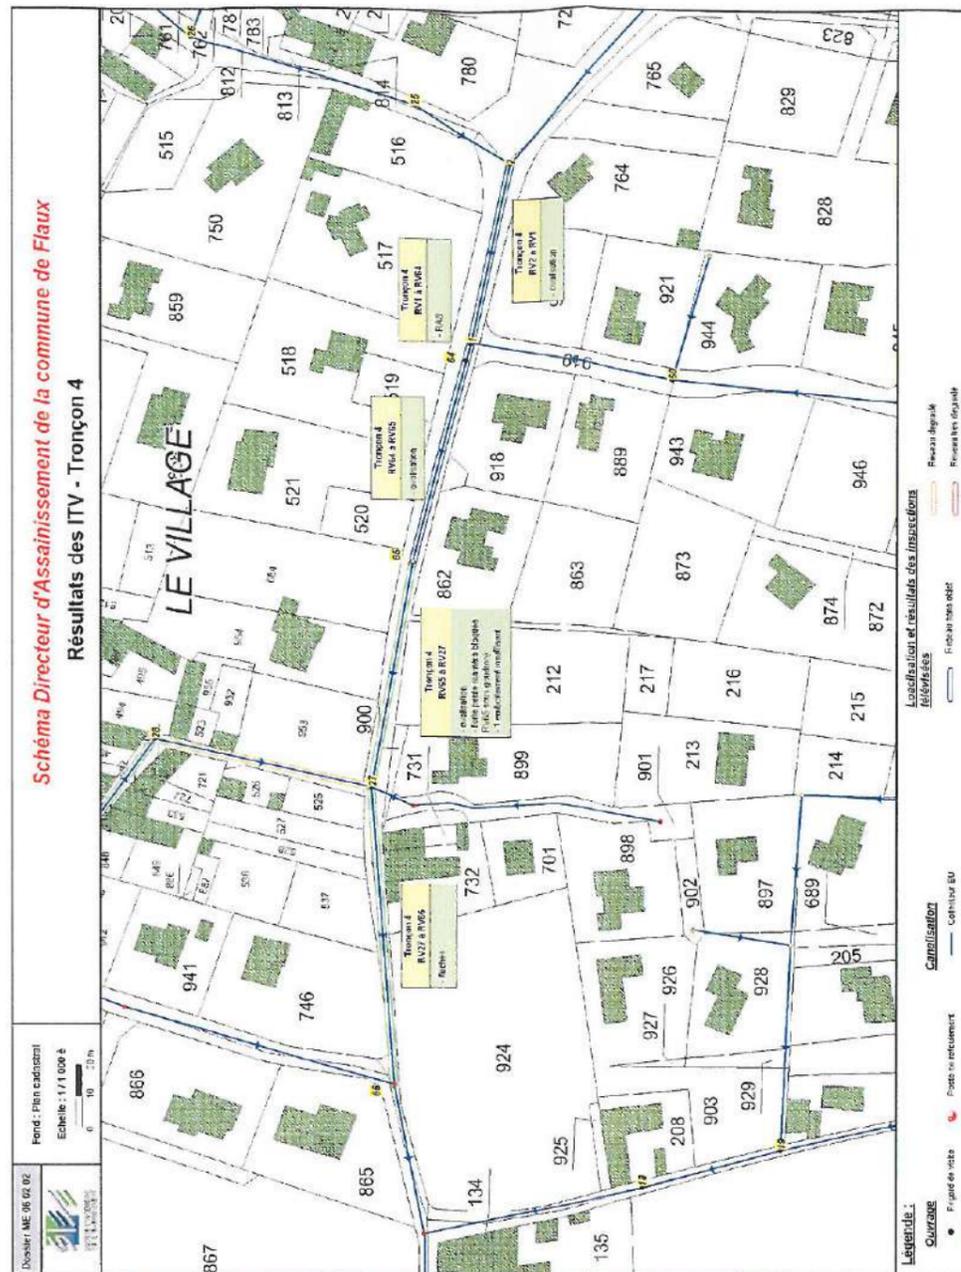
Schema Directeur d'Assainissement de la commune de Flux
Résultats des ITV - Tronçon 4

RV	de	à	Linéaire tronçon (mètres)	Distance cumulée (mètres)	Profondeur (mètres)	Nombre de défauts										Collecteur			Coûts estimatifs moyens					
						Regard non étanche	Branchement défectueux	Fissures	Cassures	Effacement	Décalage de conduite	Perforations	Défauts de joints	Racines	Regard non étanche	Fissures	Déformation	Ovalisation	Emboitement insuffisant	Perforations	Branchement défectueux	Défauts de joints	Racines	Matériaux
Hypothèses de calcul : Coût unitaire des travaux de réhabilitation																								
RV 2	à	1	60,3	60,3	1											PVC	200	Bon	-	1 000 €	12 060 €	18 090 €		
RV 1	à	64	9,2	69,5	1,0											PVC	200	Bon	-	- €	1 840 €	2 760 €		
RV 64	à	65	70,55	140	-											PVC	200	Bon	-	1 000 €	14 110 €	21 165 €		
RV 65	à	27	72	212	-											PVC	200	Bon	-	2 000 €	14 400 €	21 600 €		
RV 27	à	66	98,22	310	1,3											PVC	200	Bon	Flaches	- €	19 644 €	29 496 €		
Total			310,3		1,1	0	0	0	0	0	0	0	0	0	0						4 000 €	62 054 €	93 081 €

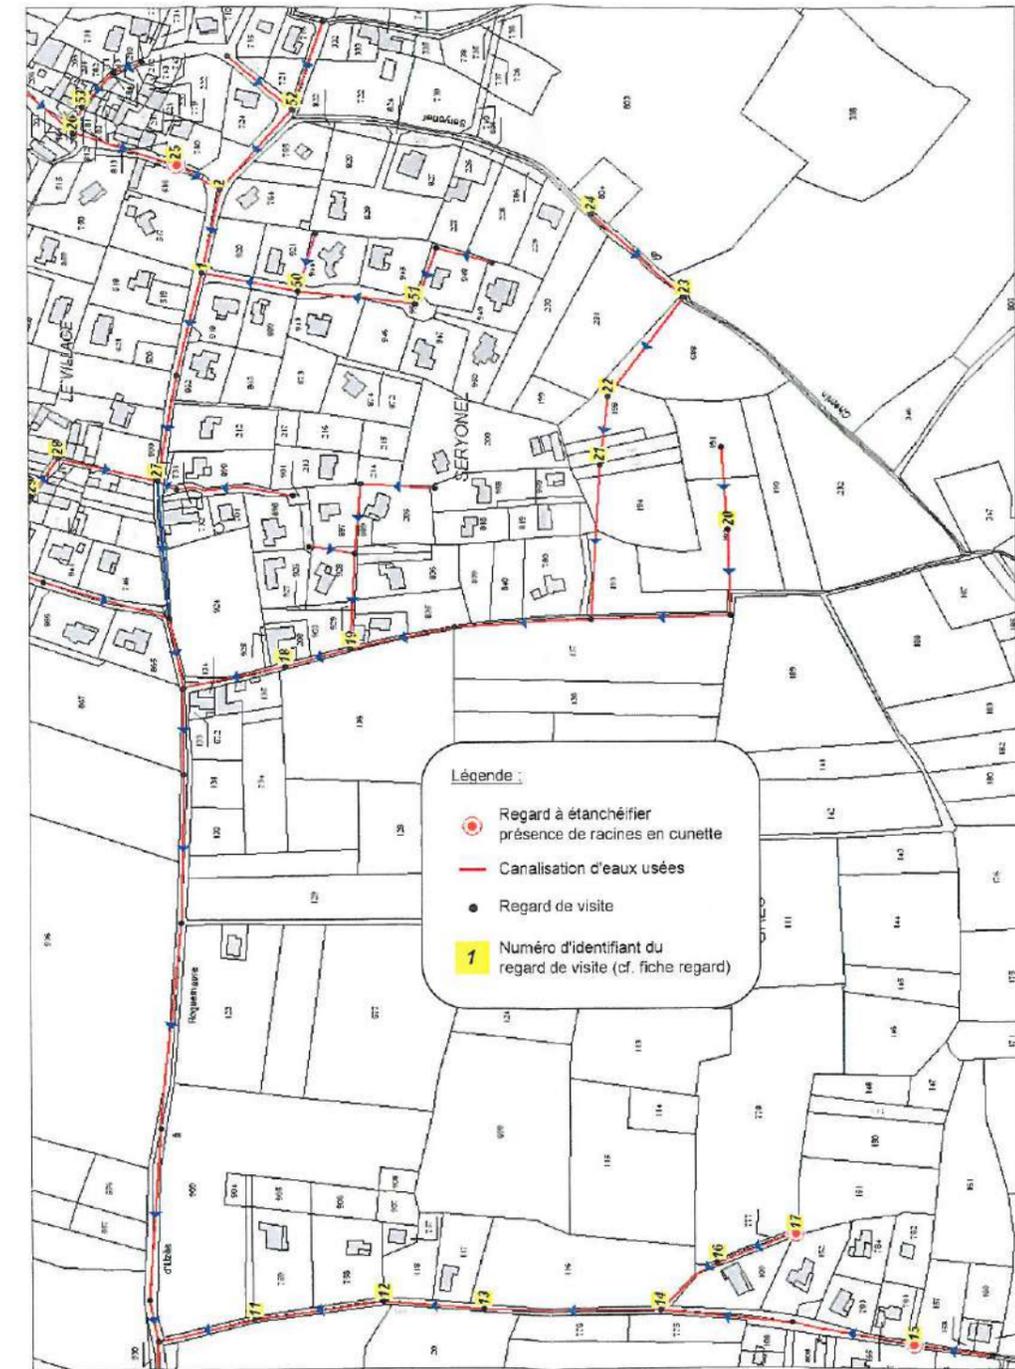
Lors du repérage des réseaux, l'état des regards a été noté sur des fiches individuelles descriptives (cf Fiches Regards) - Sur les 54 regards de visites inspectés sur la commune (46% des regards accessibles), 3 regards présentent des défauts importants d'étanchéité (présence de racines). Ces regards doivent faire l'objet de travaux d'étanchéité : injection de résine en cunette.

ETANCHEIFICATION DES REGARDS- Travaux Proposés :
 - 3 Rv à étanchéifier : N° 15 - 17 ET 25.
COUTS ESTIMATIFS : 1 725 € HT
