DOSSIER D'ENQUETE PREALABLE A LA DECLARATION D'UTILITE PUBLIQUE PRECEDANT LA PROCEDURE D'EXPROPRIATION DE BIENS EXPOSES A UN RISQUE NATUREL MAJEUR

COMMUNE DE COLLIAS

5. RAPPORT D'EXPERT

1. NOTICE EXPLICATIVE

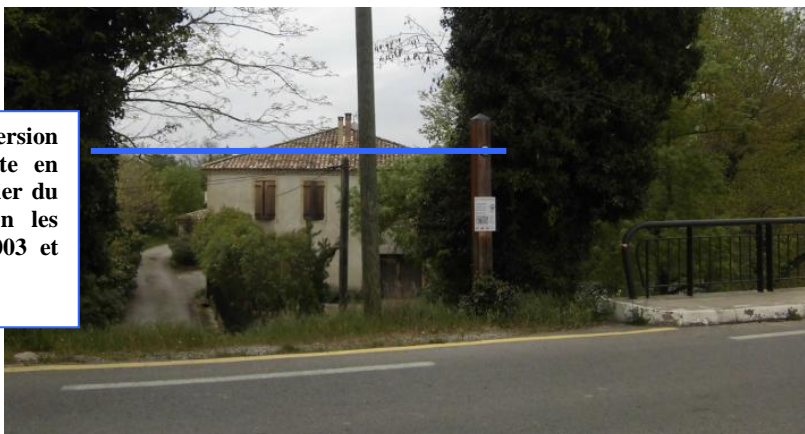
3.2 Propriété Remezy (Bâtiment 2)

Hauteur de submersion d'environ 2 m, atteinte en 2002 au-dessus du tablier du pont de la RD3 selon les études Hydratec de 2003 et 2015

La vulnérabilité de ce bien repose sur sa localisation, dans l'emprise du lit mineur de l'Azon. En 2002, le niveau de l'eau est monté à une hauteur de près de 11 m par rapport au lit de l'Alzon, à la limite du toit, inondant entièrement le 1^{er} étage.

En matière de vulnérabilité des personnes, les combles sont accessibles par un escalier intérieur depuis le 1^{er} étage. Ils disposent de 3 velux donnant accès au toit. En 2002, les occupants du bien se sont ainsi retrouvés bloqués lors de la crue de l'Alzon. Ils n'ont pu être évacués par barque que le 9 septembre par les sapeurs-pompiers qui n'ont pu les rejoindre plus tôt du fait de la vitesse importante du courant et des matériaux charriés par le cours d'eau.

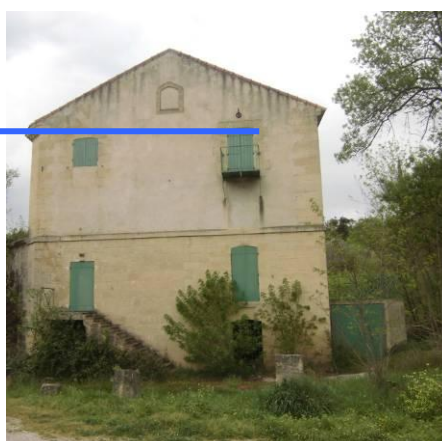
3.3 Propriété Roger-Fages (Bâtiment 3)

Hauteur de submersion d'environ 9 m, atteinte en 2002 selon les études Hydratec de 2003 et 2015

La vulnérabilité du bien repose sur les fortes hauteurs d'eau qui ont été présentes au droit du bien. Lors des inondations des 8 et 9 septembre 2002, le niveau de l'eau est monté à une hauteur de près de 9 m par rapport au TN, à la limite du toit, inondant entièrement le 1^{er} étage.

En matière de vulnérabilité des personnes, les combles sont restés hors d'eau en septembre 2002 et une ouverture sur le toit est observable de l'extérieur. L'accès au bien se fait par un chemin unique qui relie le bien à la RD3. En cas de montée du niveau de l'eau, le chemin est inondable autant par le Gardon que par l'Alzon. L'utilisation de ce chemin comme voie de secours et d'évacuation peut donc se révéler dangereuse.

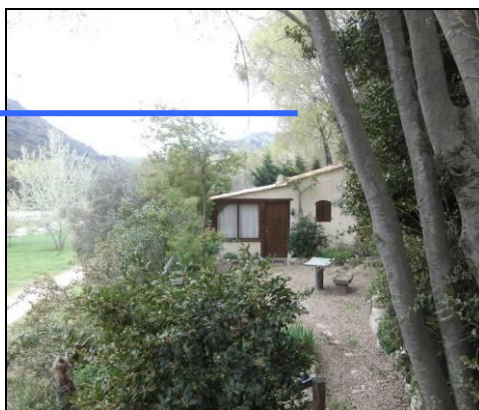
3.4 Propriété Toussaint (Bâtiment 4)

Hauteur de submersion de plus de 5 m atteinte en 2002 selon les études Hydratec de 2003 et 2015 (sans étage refuge)

La vulnérabilité de ce bien repose sur les hauteurs d'eau qui ont été présentes au droit du bien. Lors des inondations des 8 et 9 septembre 2002, le niveau de l'eau est monté à une hauteur de plus de 5 m, submergeant totalement le bien.

La vulnérabilité des personnes tient à l'absence apparente d'étage refuge et d'accès au toit.

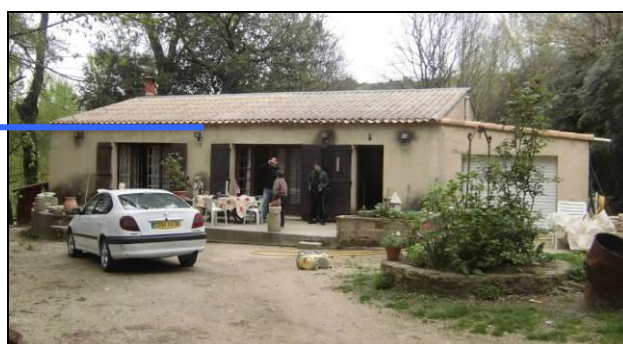
3.5 Propriété Turpin (Bâtiment 5)

Hauteur de submersion d'environ 3,5 m, atteinte en 2002 selon les études Hydratec de 2003 et 2015 (sans étage refuge)

La vulnérabilité de ce bien repose sur les hauteurs d'eau qui ont été présentes au droit du bien. Lors des inondations des 8 et 9 septembre 2002, le niveau de l'eau est monté à une hauteur de près de 3,5 m, à la limite du toit, inondant entièrement le rez-de-chaussée.

En matière de vulnérabilité des personnes, l'habitation ne dispose pas d'étage et il n'y a pas d'accès direct au toit depuis l'intérieur du bien. Celui-ci ne dispose pas d'espace refuge en cas de montée des eaux.

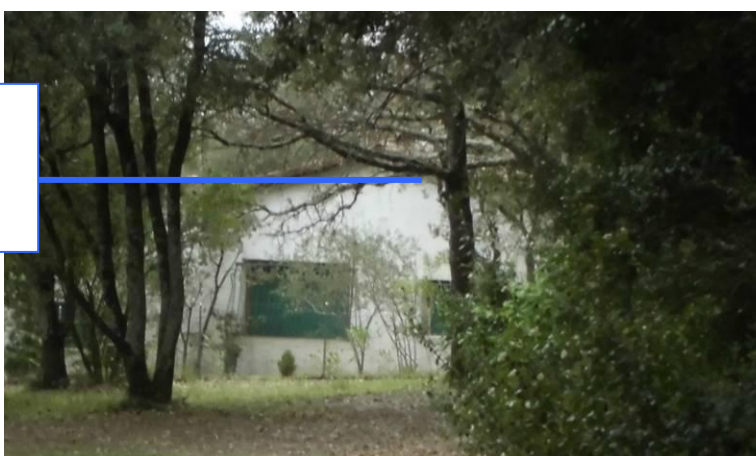
3.6 Propriété Berger (Bâtiment 6)

**Hauteur de submersion
d'environ 4 m, atteinte en
2002 selon les études
Hydratec de 2003 et 2015
(sans étage refuge)**

La vulnérabilité de ce bien repose essentiellement sur les hauteurs d'eau qui ont été présentes au droit du bâtiment. Lors des inondations des 8 et 9 septembre 2002, le niveau de l'eau est monté à une hauteur de près de 4 m, inondant entièrement le rez-de-chaussée.

La vulnérabilité des personnes tient à l'absence apparente d'étage refuge et d'accès au toit. De plus, le bien considéré est situé dans un quartier peu construit. L'accès à celui-ci se fait par un chemin carrossable en terre depuis le chemin de la Carrière. La faible largeur du chemin en terre et l'absence de revêtement goudronné n'autorisent pas un accès aisé à des véhicules de secours. Notons par ailleurs que, lors de la crue de septembre 2002, ce chemin a également été submergé.

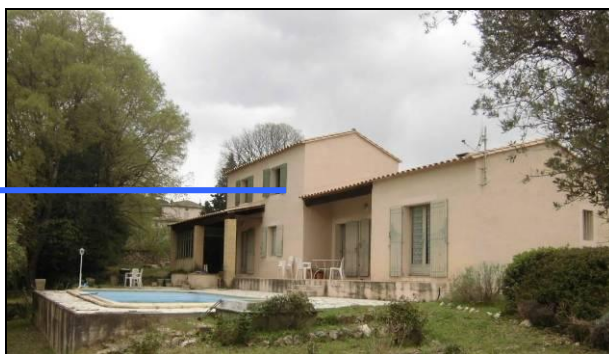
3.7 Propriété Sbai / Rousseau (Bâtiment 7)

Hauteur de submersion de plus de 4 m atteinte en 2002 selon les études Hydratec de 2003 et 2015 (1er étage sous eau sans niveau refuge)

La vulnérabilité de ce bien repose sur sa localisation, dans l'emprise du lit majeur du Gardon. Lors des inondations des 8 et 9 septembre 2002, le niveau du Gardon est monté à une hauteur de plus de 4 m au droit de l'habitation, inondant le 1^{er} étage sous 0,8 m d'eau.

En matière de vulnérabilité des personnes, le bâtiment ne dispose d'aucun espace refuge. De plus, en cas de crue et de montée du niveau d'eau du Gardon, le bien est rapidement ceinturé par les eaux rendant dangereuse toute tentative d'évacuation ou de secours.

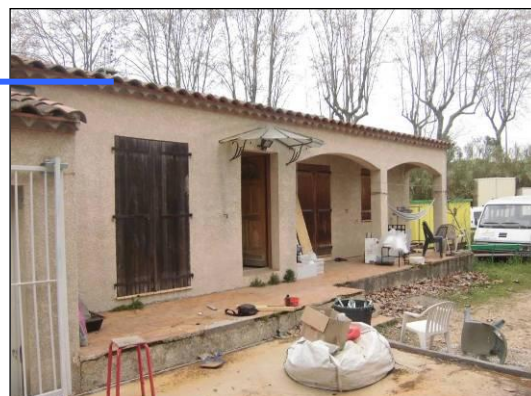
3.8 Propriété Laugier (Bâtiment 8)

Hauteur de submersion d'environ 3,5 m, atteinte en 2002 selon les études Hydratec de 2003 et 2015 (sans étage refuge)

La vulnérabilité du bien repose sur les fortes hauteurs d'eau qui ont été présentes au droit du bien. Lors des inondations des 8 et 9 septembre 2002, le niveau de l'eau est monté à une hauteur de près de 3,5 m, à la limite du toit, inondant entièrement le bien.

En matière de vulnérabilité des personnes, seule une trappe sans escalier permet l'accès aux combles dépourvus de tout accès donnant vers l'extérieur. Le bâtiment ne dispose donc d'aucun espace refuge. De plus, lors des inondations de 2002, les 2 chemins d'accès à l'habitation ont été respectivement inondés et rendus totalement impraticables. Les différentes possibilités d'accès au bien pouvant servir de voie de secours présentent donc des risques en cas de crue et de montée du niveau d'eau du Gardon.

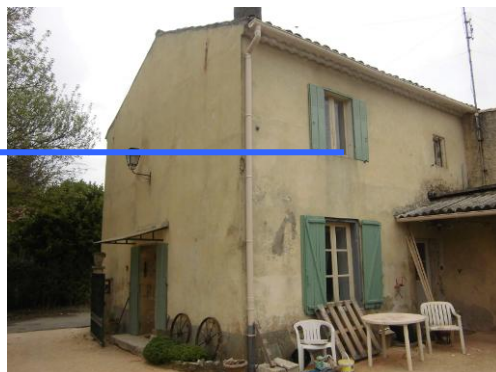
3.9 Propriété Clément (Bâtiment 9)

Hauteur de submersion comprise entre 4 et 5 m, atteinte en 2002 selon les études Hydratec de 2003 et 2015

La vulnérabilité de ce bien repose sur les hauteurs d'eau qui ont été présentes au droit du bien. Lors des inondations des 8 et 9 septembre 2002, le niveau de l'eau est monté à une hauteur de 4 à 5 m, inondant le 1^{er} étage.

En termes de vulnérabilité des personnes, une trappe et une échelle permettent l'accès aux combles de l'habitation. La présence d'un vélux permet ensuite l'accès au toit. L'accès au bien se fait par un chemin unique, dénommé chemin du Gardon, qui relie le bien à la RD3. En cas de montée du niveau de l'eau, le bas de ce chemin se retrouve inondé en même temps que l'habitation. L'utilisation de ce chemin comme voie de secours et d'évacuation peut donc se révéler dangereuse.

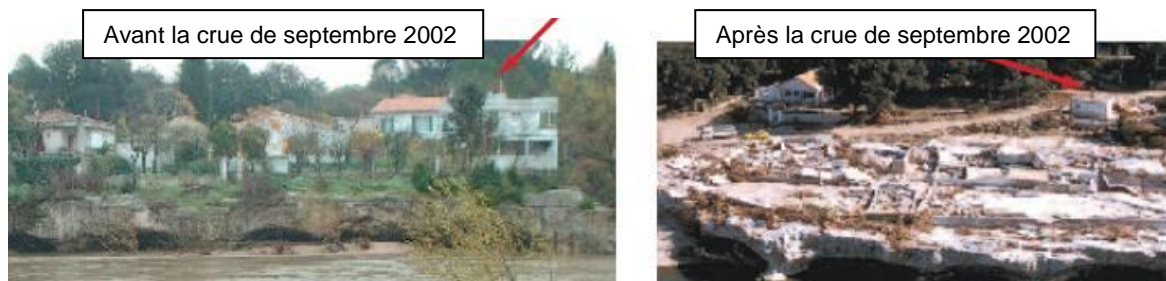
A Collias, la crue a été particulièrement dévastatrice. La hauteur d'eau et les vitesses importantes ont dévasté les quartiers bas du village [...] De nombreuses habitations ont été totalement détruites. [BCEOM, 2003]

48 habitations principales et 42 habitations secondaires ont ainsi été endommagées ou détruites. Une trentaine de maisons ont été détruites au quartier Ron de Fabre lors de ces inondations.

Figure 8 : Illustration des destructions observées au quartier Ron de Fabre lors de la crue de septembre 2002 (source : Mairie de Collias)

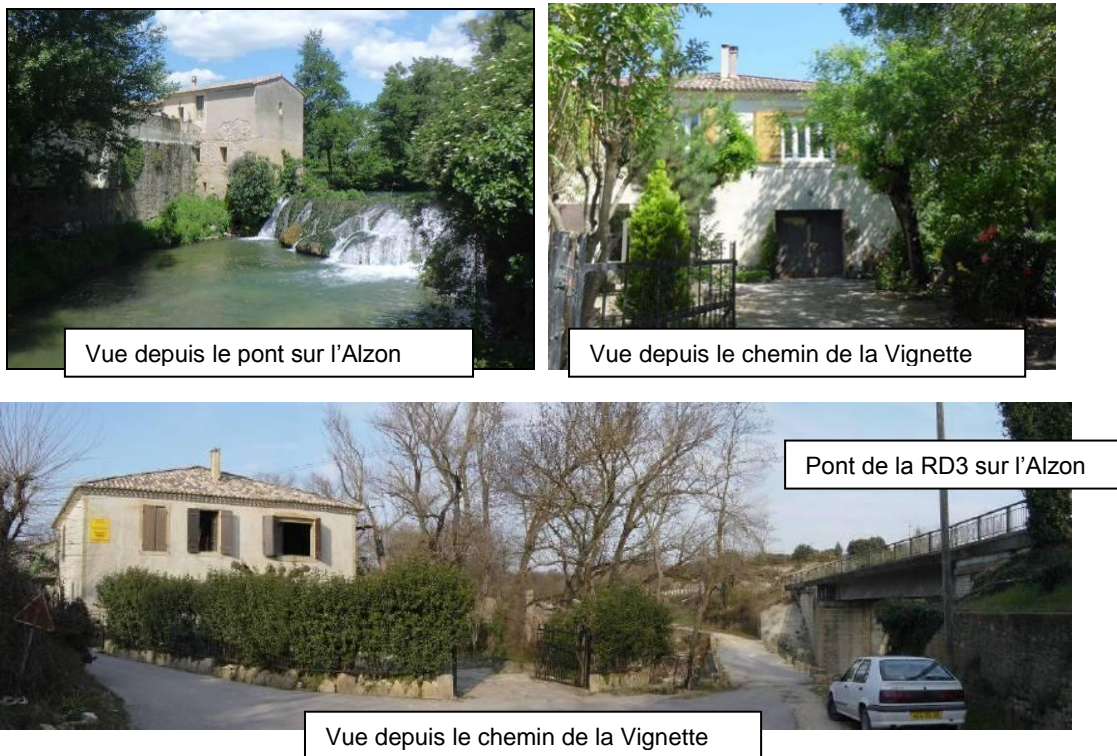
Figure 28 : Vues du bien concerné (photos prises lors de la visite du 13 mai 2014, Safège)

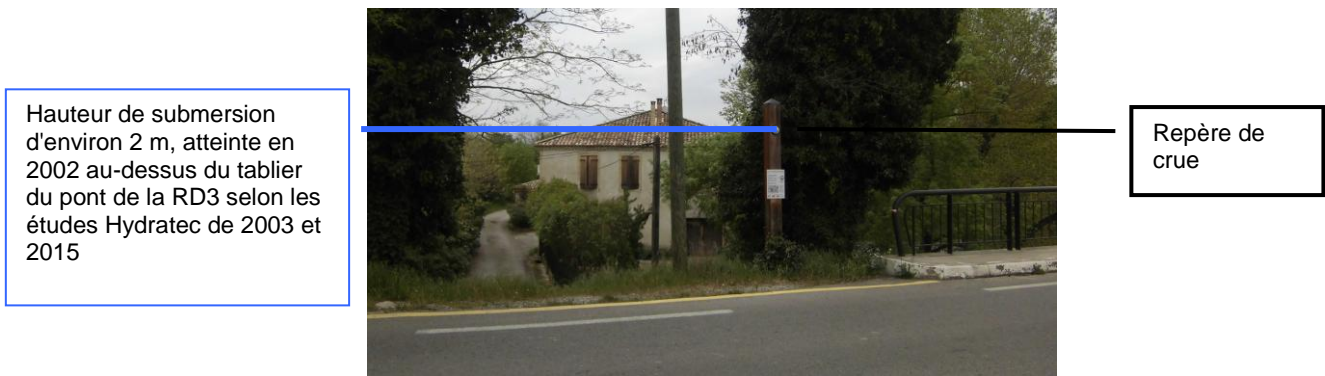
Lors des inondations des 8 et 9 septembre 2002, le niveau de l'eau est monté à une hauteur de près de 11 m par rapport au lit de l'Alzon, à la limite du toit, inondant entièrement le 1^{er} étage.

Figure 29 : Illustration de la hauteur de submersion observée au droit de la propriété lors de la crue de septembre 2002

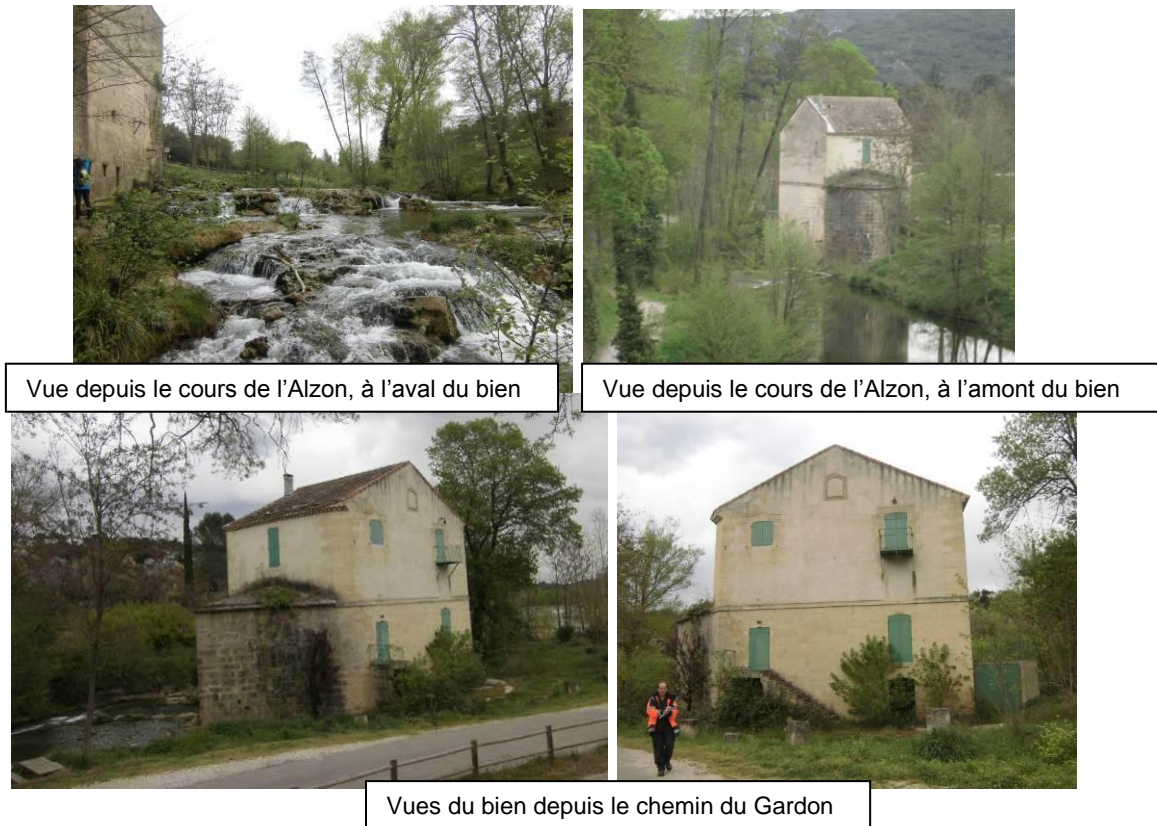
Figure 32 : Vues du bien concerné (photos prises lors de la visite du 03 avril 2014, Safège)

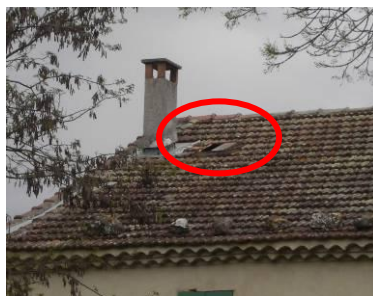
Selon l'étude Hydratec et les dires du propriétaires, les combles sont habitables et disposeraient d'une ouverture en toiture vers l'extérieur.

Figure 33 : Position d'une fenêtre dans la toiture (photo prise lors de la visite du 03 avril 2014, Safege)

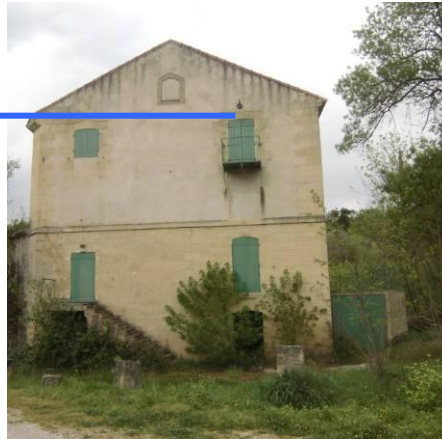
Lors des inondations des 8 et 9 septembre 2002, le niveau de l'eau est monté à une hauteur de près de 9 m par rapport au TN, à la limite du toit, inondant entièrement le 1^{er} étage.

Hauteur de submersion d'environ 9 m, atteinte en 2002 selon les études Hydratec de 2003 et 2015

Figure 34 : Illustration de la hauteur de submersion observée au droit de la propriété lors de la crue de septembre 2002

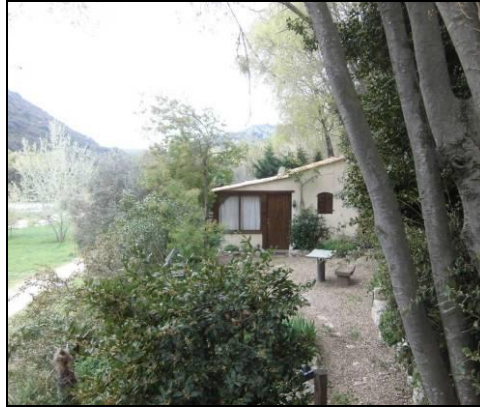
Figure 37 : Vue du bien concerné (photo prise lors de la visite du 3 avril 2014, Safege)

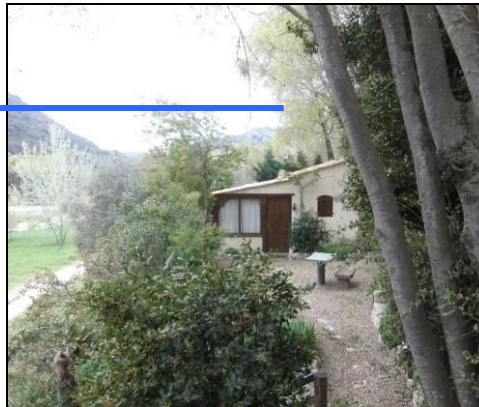
Lors des inondations des 8 et 9 septembre 2002, le niveau de l'eau est monté à une hauteur de plus de 5 m, submergeant totalement le bien.

Hauteur de submersion de plus de 5 m atteinte en 2002 selon les études Hydratec de 2003 et 2015 (sans étage refuge)

Figure 38 : Illustration de la hauteur de submersion observée au droit de la propriété lors de la crue de septembre 2002

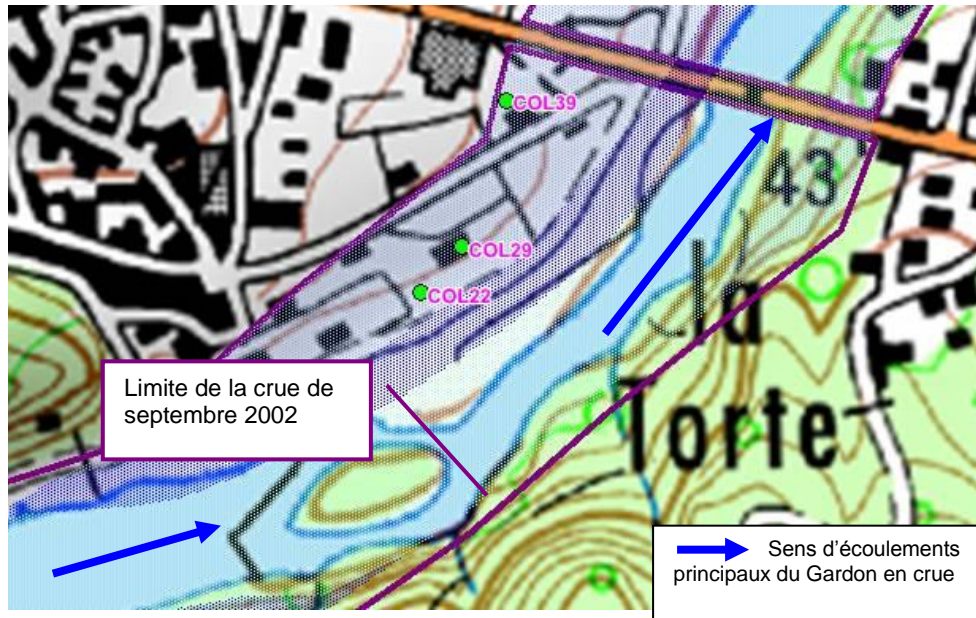
Figure 39 : Vulnérabilité du bien en cas de crue du Gardon

L'unique chemin d'accès à la propriété est situé en contrebas de celle-ci, dans le secteur le plus exposé en cas d'inondation. En cas de crue et de montée du niveau d'eau du Gardon, le chemin est inondé avant la propriété. L'utilisation de ce chemin comme voie de secours peut donc s'avérer dangereuse.

En cas de crue, l'évacuation des habitants doit se faire vers les parcelles situées au-dessus de l'habitation, mais ces dernières ne sont pas facilement accessibles.

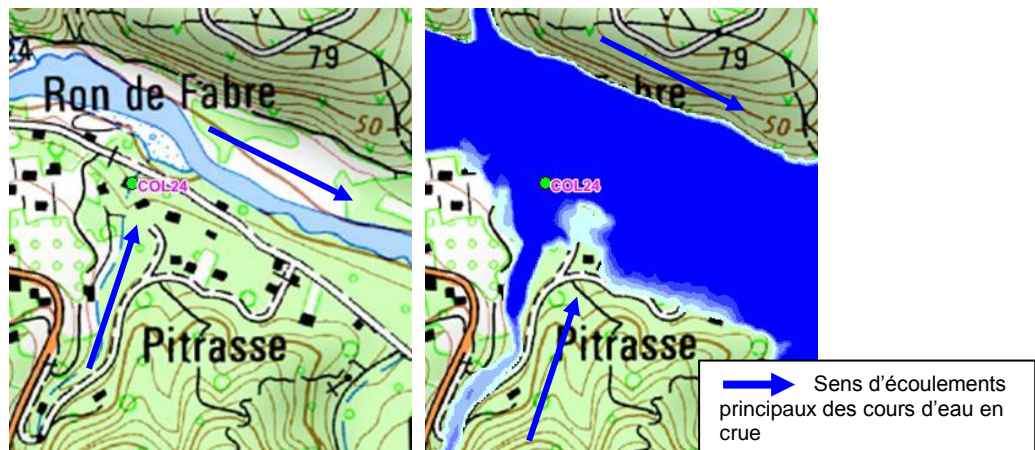
Figure 42 : Illustration de l'aléa inondation de référence modélisé par Hydratec en 2015

Le bien se situe dans l'axe d'écoulement d'un talweg affluent du Gardon. Il est ainsi soumis au risque d'inondation de ces deux cours d'eau.

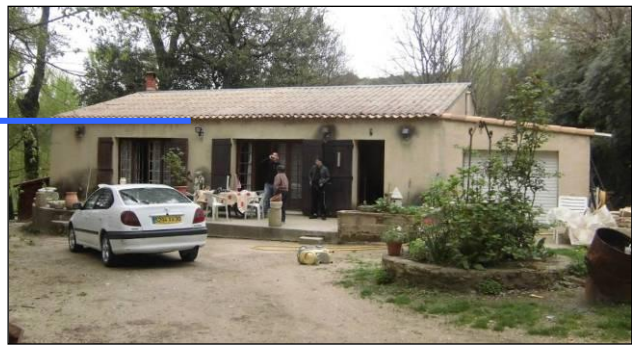
Figure 43 : Illustration de la hauteur de submersion observée au droit de la propriété lors de la crue de septembre 2002

Lors des inondations des 8 et 9 septembre 2002, le niveau de l'eau est monté à une hauteur de près de 3,5 m, à la limite du toit, inondant entièrement le rez-de-chaussée.

Hauteur de submersion d'environ 3,5 m, atteinte en 2002 selon les études Hydratec de 2003 et 2015 (sans étage refuge)

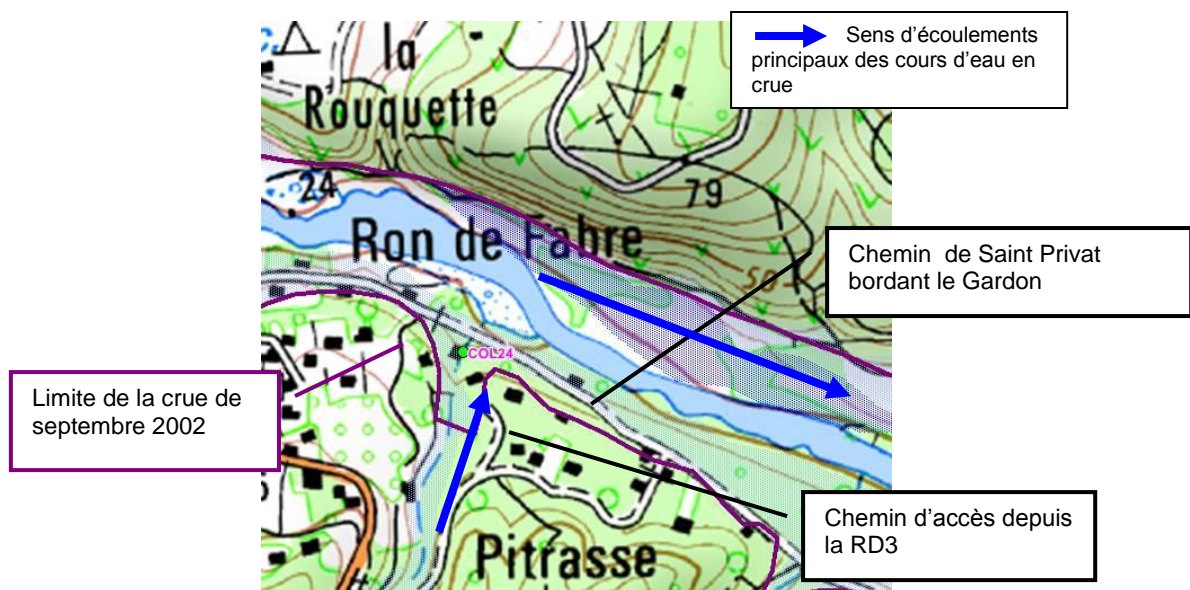
Figure 44 : Vulnérabilité du bien en cas de crue du Gardon

Deux voies d'accès permettent d'y accéder. La principale, qui comporte une aire de retournement dans la parcelle et qui permet l'accès en voiture, se fait à partir d'un chemin carrossable accessible depuis la route de Nîmes (RD3). D'après la propriétaire, cet accès a permis l'évacuation des résidents en 2002. Il semblerait toutefois que ce chemin aménagé, au pied de la colline, ait formé un torrent de collecte des eaux de ruissellement en septembre 2002 et ne soit pas adapté à l'intervention des services de secours selon le jugement rendu par le tribunal de Montpellier le 24/08/2007.

Le deuxième accès se situe du côté du Gardon. Il s'agit du chemin de Saint Privat situé en contrebas de la maison. En cas de montée des eaux, ce chemin est inondé avant l'habitation. L'utilisation de ce chemin comme voie de secours et d'évacuation peut donc se révéler dangereuse.

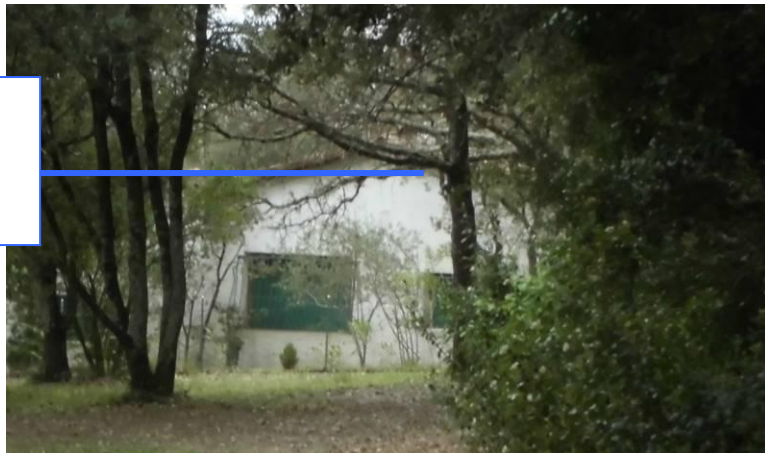
Figure 47 : Illustration de la hauteur de submersion observée au droit de la propriété lors de la crue de septembre 2002

Lors des inondations des 8 et 9 septembre 2002, le niveau de l'eau est monté à une hauteur de près de 4 m, inondant entièrement le rez-de-chaussée.

Hauteur de submersion d'environ 4 m, atteinte en 2002 selon les études Hydratec de 2003 et 2015 (sans étage refuge)

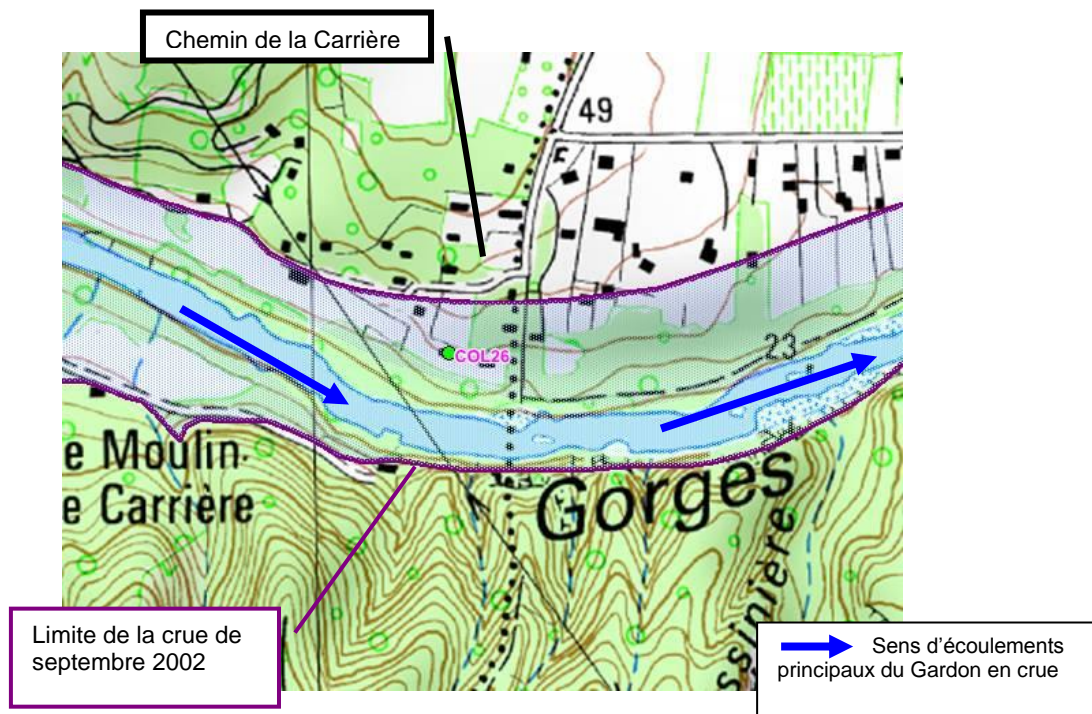
Figure 48 : Vulnérabilité du bien en cas de crue du Gardon

Le bien considéré est situé dans un quartier peu construit. L'accès à celui-ci se fait par un chemin carrossable en terre depuis le chemin de la Carrière. La faible largeur de chemin en terre et l'absence de revêtement goudronné n'autorisent pas un accès aisé à des véhicules de secours. Notons par ailleurs que, lors de la crue de septembre 2002, ce chemin a également été submergé.

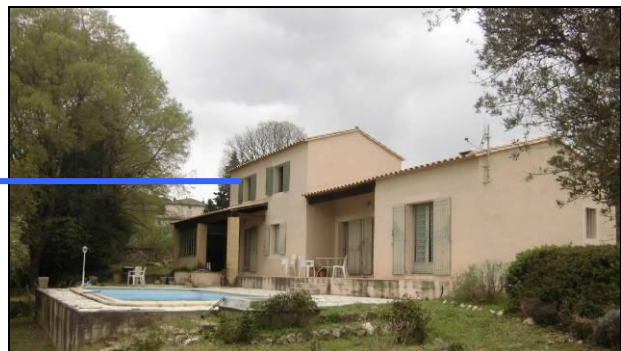
Figure 51 : Illustration de la hauteur de submersion observée au droit de la propriété lors de la crue de septembre 2002

Lors des inondations des 8 et 9 septembre 2002, le niveau du Gardon est monté à une hauteur de plus de 4 m au droit de l'habitation, inondant le 1^{er} étage sous 0,8 m d'eau.

Hauteur de submersion de plus de 4 m atteinte en 2002 selon les études Hydratec de 2003 et 2015 (1^{er} étage sous eau sans niveau refuge)

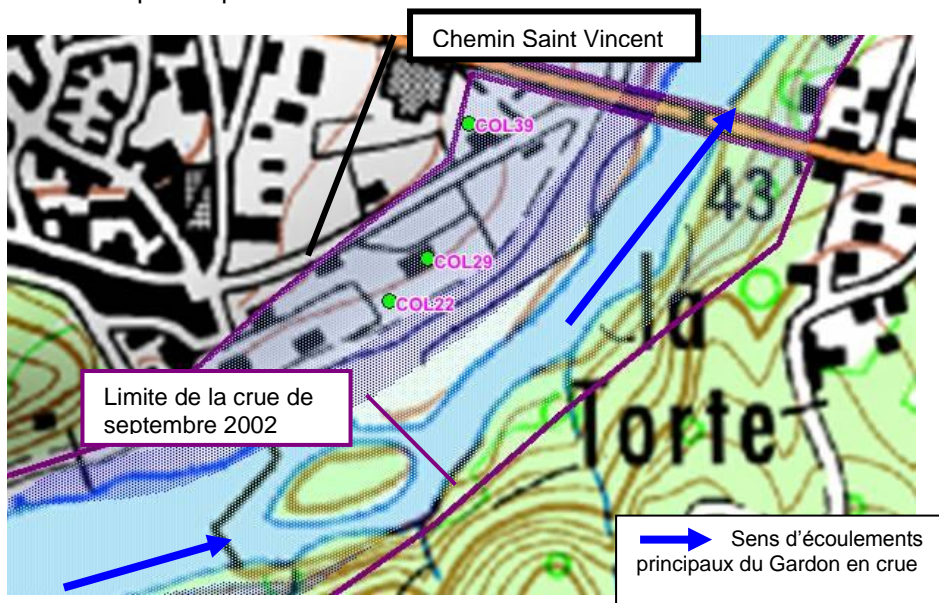
Figure 52 : Vulnérabilité du bien en cas de crue du Gardon

- L'accès principal depuis le haut de la parcelle vers le chemin Saint Vincent comporte une aire de retournement à l'intérieur de la parcelle.
- Le deuxième accès à l'habitation se fait par le bas de la parcelle via un chemin de terre qui longe les berges du Gardon. Celui-ci est situé en contrebas de la parcelle, dans le secteur le plus exposé en cas d'inondation.

En cas de crue et de montée du niveau d'eau du Gardon, le bien est rapidement ceinturé par les eaux rendant dangereuse toute tentative d'évacuation ou de secours.

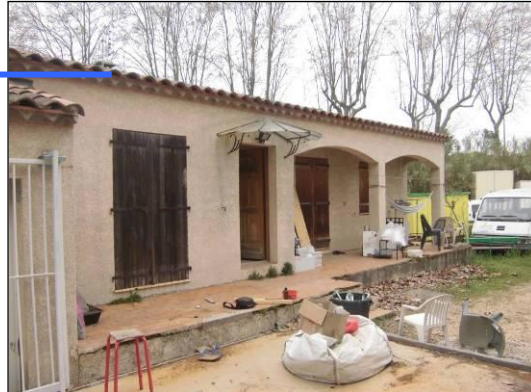
Figure 55 : Illustration de la hauteur de submersion observée au droit de la propriété lors de la crue de septembre 2002

Lors des inondations des 8 et 9 septembre 2002, le niveau de l'eau est monté à une hauteur de près de 3,5 m, à la limite du toit, inondant entièrement le bien.

Hauteur de submersion d'environ 3,5 m, atteinte en 2002 selon les études Hydratec de 2003 et 2015 (sans étage refuge)

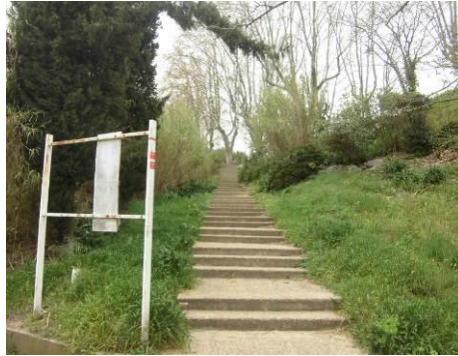
On peut également noter la présence d'escalier permettant de rejoindre le pont de Collias à proximité du bien. Toutefois, l'accès à ces escaliers était également noyé lors de la crue de septembre 2002.

Figure 57 : Illustration des escaliers permettant de rejoindre le pont de la RD3 depuis les abords du bien COL39

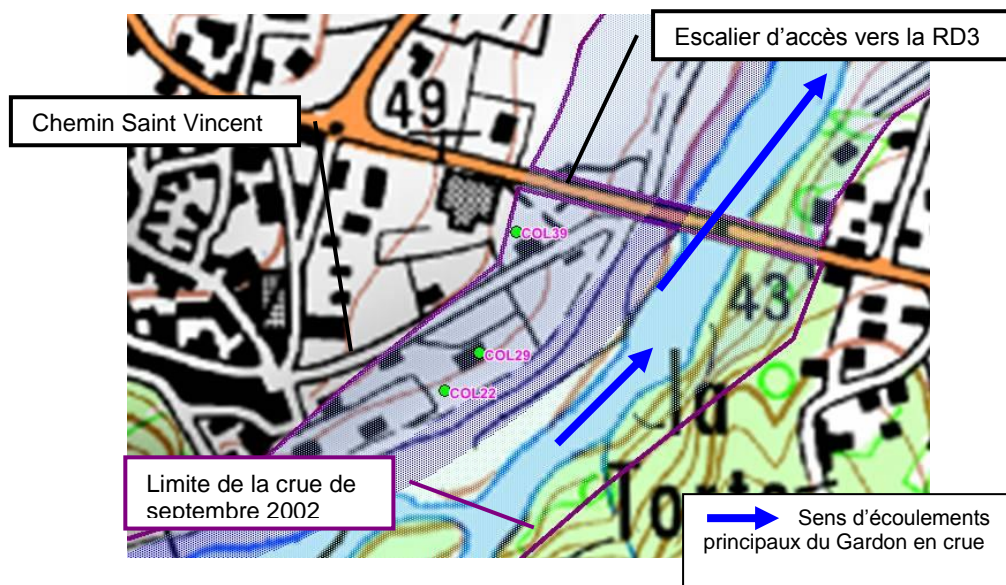
Figure 58 : Vulnérabilité du bien en cas de crue du Gardon

Le bien dispose de 2 accès donnant sur le chemin Saint Vincent. Les deux accès permettent l'entrée de véhicules. Lors des inondations de 2002, le chemin a été inondé et l'accès au bien a été rendu totalement impraticable.

Les différentes possibilités d'accès au bien pouvant servir de voie de secours présentent donc des risques en cas de crue et de montée du niveau d'eau du Gardon.

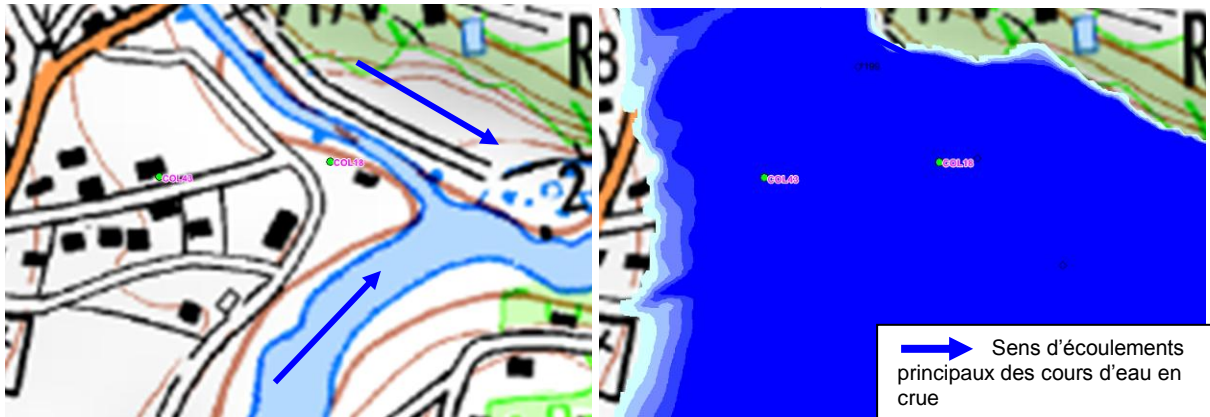
Figure 61 : Illustration de l'aléa inondation de référence modélisé par Hydratec en 2015

Le bien se situe à proximité de la confluence de l'Alzon et du Gardon. Il est ainsi soumis au risque d'inondation de ces deux cours d'eau.

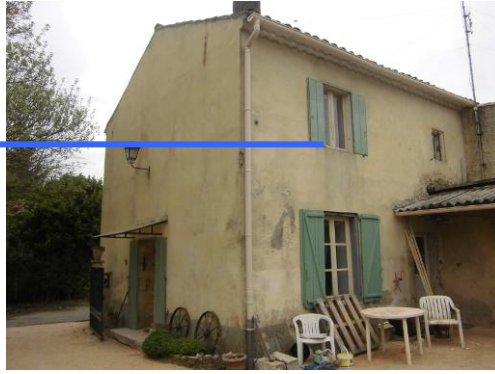
Figure 62 : Illustration de la hauteur de submersion observée au droit de la propriété lors de la crue de septembre 2002

Lors des inondations des 8 et 9 septembre 2002, le niveau de l'eau est monté à une hauteur de 4 à 5 m, inondant le 1^{er} étage.

Hauteur de submersion comprise entre 4 et 5 m, atteinte en 2002 selon les études Hydratec de 2003 et 2015

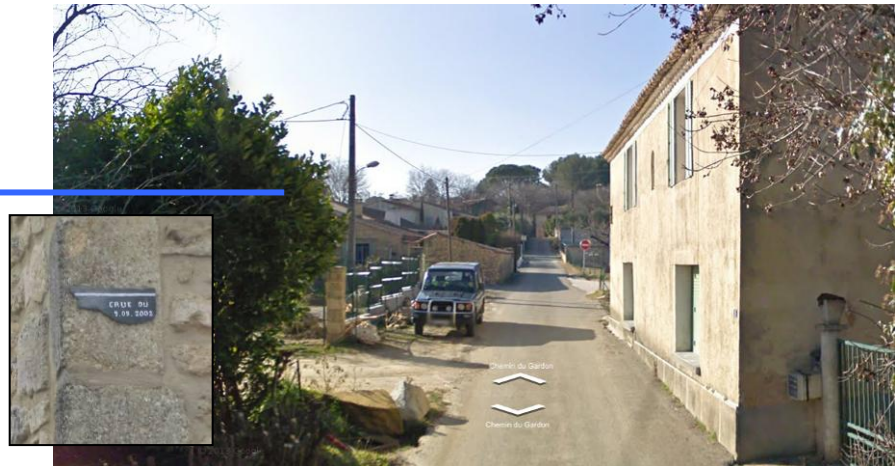
Un repère de la crue survenue en septembre 2002 est apposé sur la façade de l'habitation située une vingtaine de mètres plus haut sur le chemin du Gardon.

Repère de la crue de septembre 2002 positionné sur l'habitation située sur la parcelle D 672

Figure 63 : Illustration de la hauteur de submersion observée lors de la crue de septembre 2002 au travers d'un repère de crue apposé sur la façade de la propriété voisine

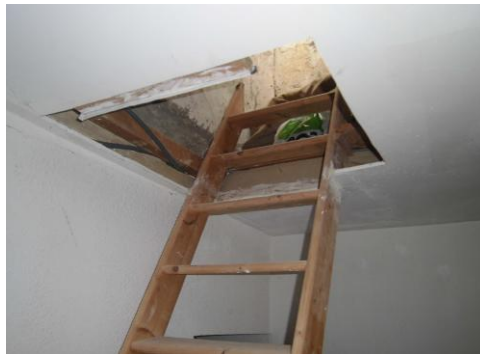
Figure 64 : Illustration de l'accès aux combles

Une trappe permet l'accès aux combles de l'habitation. Celles-ci disposent d'un vélux donnant accès au toit. Le jour de la visite du bien, l'accès à ces combles se réalisait au travers d'une échelle.

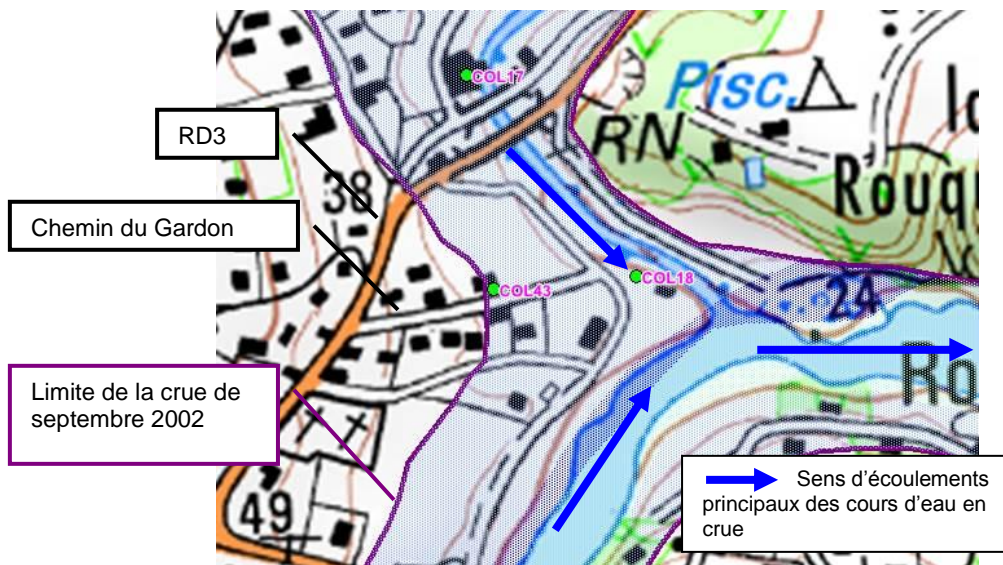
Figure 65 : Vulnérabilité du bien en cas de crue du Gardon et de l'Alzon

L'accès au bien se fait par un chemin unique, dénommé chemin du Gardon, qui relie le bien à la RD3. En cas de montée du niveau de l'eau, le bas de ce chemin se retrouve inondé en même temps que l'habitation. L'utilisation de ce chemin comme voie de secours et d'évacuation peut donc se révéler dangereuse.

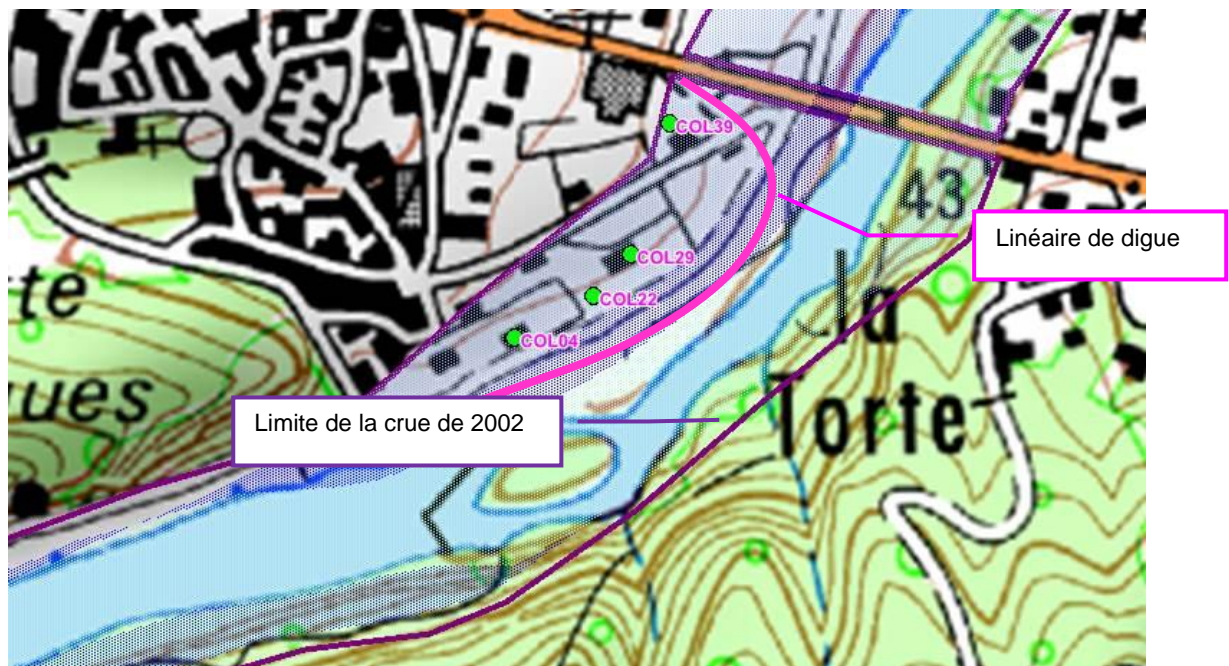
La mise en place d'un aménagement de protection collective des enjeux urbains au droit du secteur considéré pourrait s'envisager sous la forme d'une digue. Le linéaire nécessaire à cet aménagement serait de 450 m environ.

Figure 67 : Linéaire de digues à envisager au droit des biens considérés

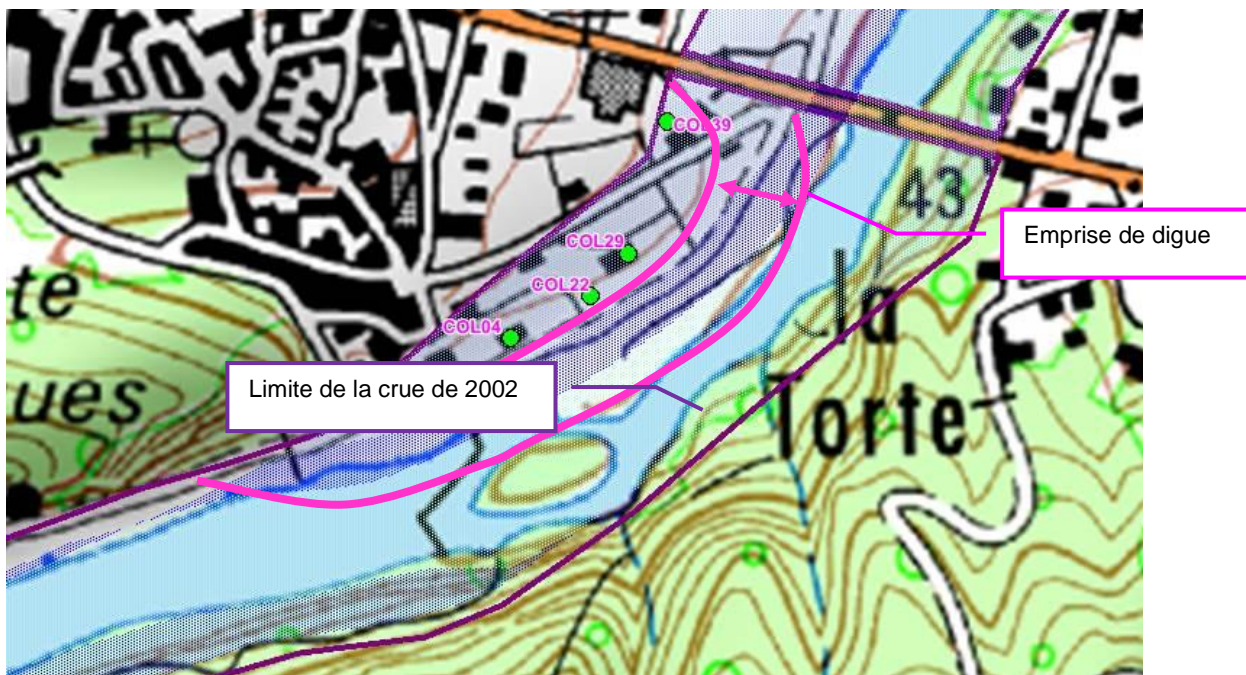
Compte tenu des hauteurs de submersion importantes observées par rapport au pied de la digue, de l'ordre de 10 à 15 m, la largeur de l'ouvrage sera conséquente, comprise entre 60 et 75 m. Une telle emprise pose dès l'abord la question de la faisabilité technique dès lors que la digue empièterait directement dans le lit mineur du Gardon, ce qui impliquerait l'obligation de dévier son lit au droit des biens COL04, COL22 et COL29.

Figure 68 : Emprise de la digue à envisager au droit des biens considérés

Bien que la faisabilité d'un tel aménagement ne semble pas réaliste à cet endroit, nous avons néanmoins réalisé à titre purement théorique un premier chiffrage de la mise en œuvre de la digue hors coût de rachat du foncier et de déplacement du cours d'eau. **Son coût d'implantation se monterait ainsi en première estimation à près de 6 000 000 €, intégrant 20% de divers et aléas. En tout état de cause, ce montant n'est pas en rapport avec le coût de l'expropriation des biens concernés (COL04, 22, 29, 39) dont le montant total est estimé à près d'1,3M €.**

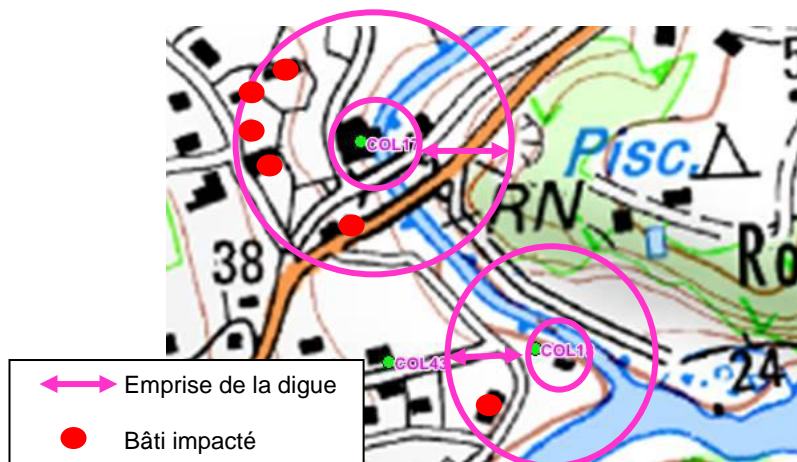
Ces différents biens ont été soumis à des hauteurs d'eau de l'ordre de 10 m. Si l'on considère une digue de 10 m de hauteur avec des pentes de talus de 3/1 (H/V), la largeur de l'ouvrage en pied dépasserait 60 m.

Figure 72 : Représentation des contraintes d'aménagement d'une digue en protection rapprochée aux abords des biens COL17 et 18

Dès lors qu'il convient de laisser un minimum d'espace entre l'habitation et le pied de la digue, envisager un tel aménagement nécessiterait de démolir plusieurs habitations avoisinantes et de déplacer le tracé de l'Alzon. Pour le bien COL17, il faudrait par ailleurs également envisager de déplacer l'ouverture du pont de la RD3. Une telle hypothèse semble hors de proportion.

A titre théorique, nous avons réalisé un premier chiffrage de l'aménagement de digues hors coût de rachat du foncier, de démolition d'autres bâtiments et de déplacement du cours d'eau ou de voiries. Tenant compte d'un linéaire de 350 m de digues ceinturant chacun de ces biens et présentant une hauteur de 10 m, le coût d'implantation d'un tel aménagement se monterait en première estimation à près de 4 500 000 €, intégrant 20% de divers et aléas. En tout état de cause, ce montant n'est pas en rapport avec le coût de l'expropriation de ces biens évalué à près de 630 000 € pour le bien COL17 et environ 416 000 € pour le bien COL18.
