BRL
Ingénierie

Chantier : Barrage Sainte Cécile d'Andorge

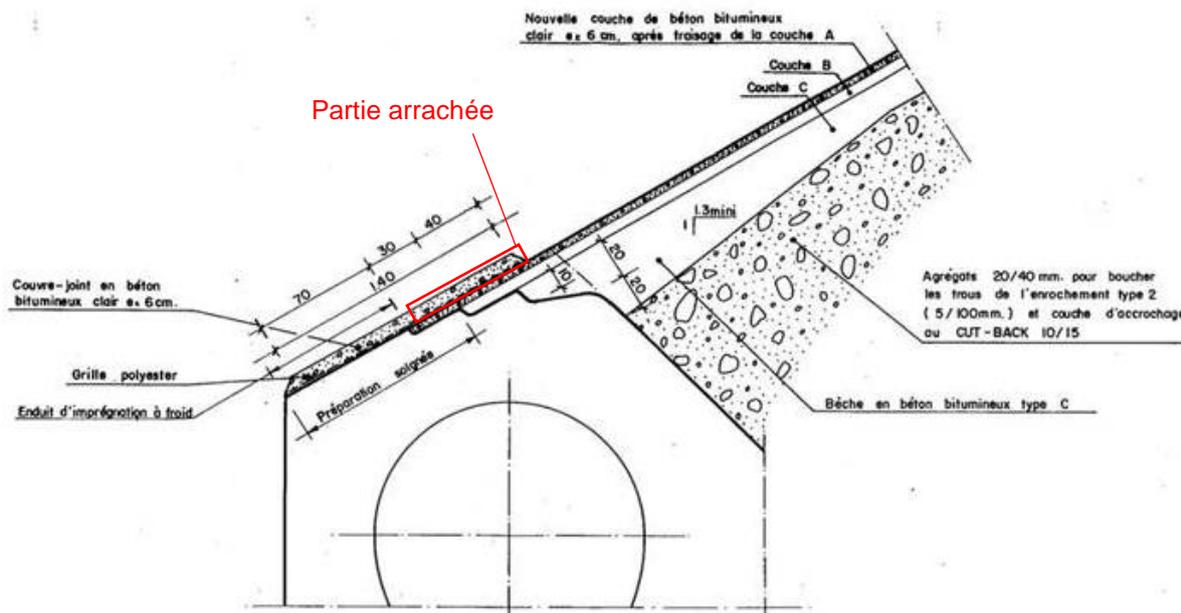
Figure 3 : Coupe au droit de la plinthe du barrage de Sainte Cécile d'Andorge

Lors de l'inspection du masque, il a été observé un arrachement important du couvre-joint en béton bitumineux au niveau de la plinthe du barrage, au droit de la bande n°14 du masque. Le désordre concerne la partie supérieure du couvre-joint est présente les dimensions B=1.50m x H=0.70m.

Le défaut du couvre joint reste toutefois un désordre mineur car :

- Il est peu étendu ;
- Il ne met pas à jour la liaison masque/béton ;
- Il n'affecte pas la perméabilité du masque (qui apparaît en bon état dans la zone mise à nue).

Quoiqu'il en soit, le niveau du plan d'eau étant resté bas et le masque propre, l'entreprise EIFFAGE, en charge du rebouchage des carottages, a profité de sa venue sur site pour reprendre ce désordre.
