SÉCURISATION DU COMPLEXE HYDRAULIQUE FORMÉ PAR LES BARRAGES DE SAINTE-CÉCILE D'ANDORGE ET DES CAMBOUS

Pièce 8b

Étude de dangers (EDD) au titre de la rubrique 3.2.5.0

Etude de dangers du barrage de Ste-Cécile d Andorge avec travaux

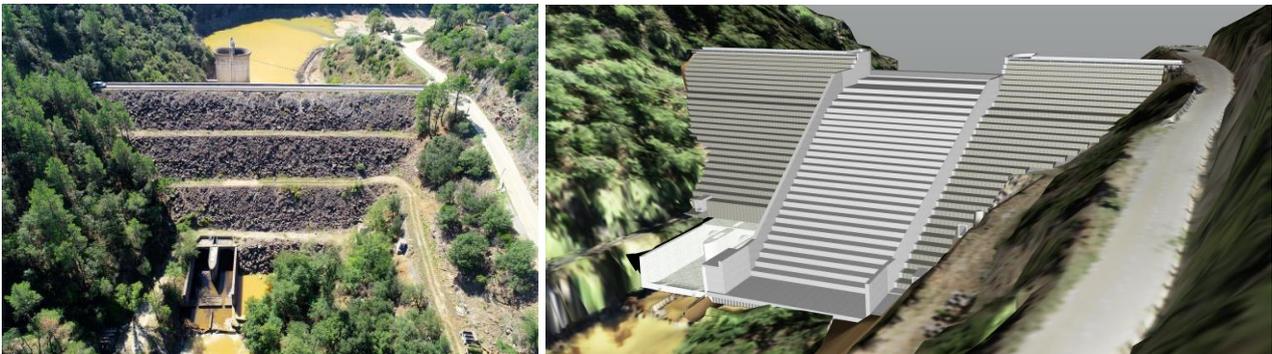
Figure 1 : Vue du barrage actuel (à gauche) et photomontage après travaux (à droite)

- A gauche, une photographie du barrage dans l'état actuel,
- A droite, une image de synthèse en 3D du barrage après travaux.

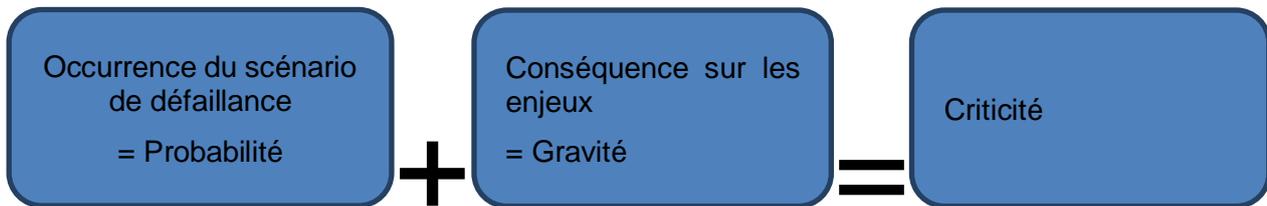
- L'**analyse des risques**, qui identifie les scénarios de défaillance et leurs probabilités d'occurrence ;
- L'**évaluation de la gravité** des scénarios de défaillance.

Le schéma suivant synthétise la démarche employée.

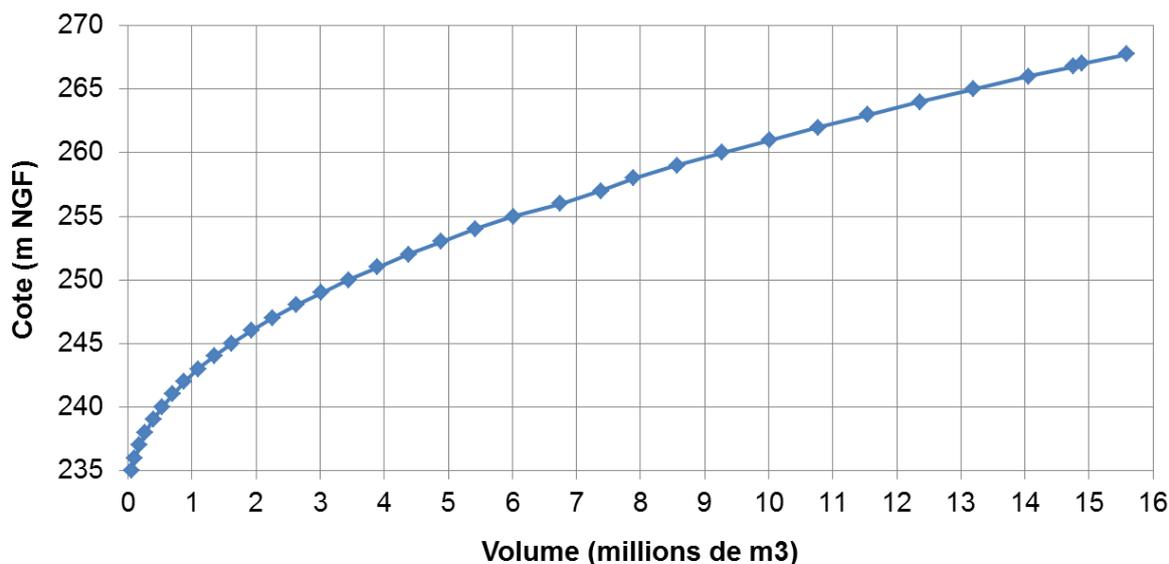
Figure 3-1 : Loi hauteur / volume

Le graphique suivant présente la loi cote / volume du barrage de Sainte Cécile d'Andorge.

La retenue normale est fixée par la cote des pertuis de demi-fond (242,0 m NGF). Sous cette cote, le volume d'eau de la retenue (hors engravement) est estimé à environ 0.8 millions de m³ et la surface du plan d'eau est de l'ordre de 25 ha (environ 1,4 km de longueur).

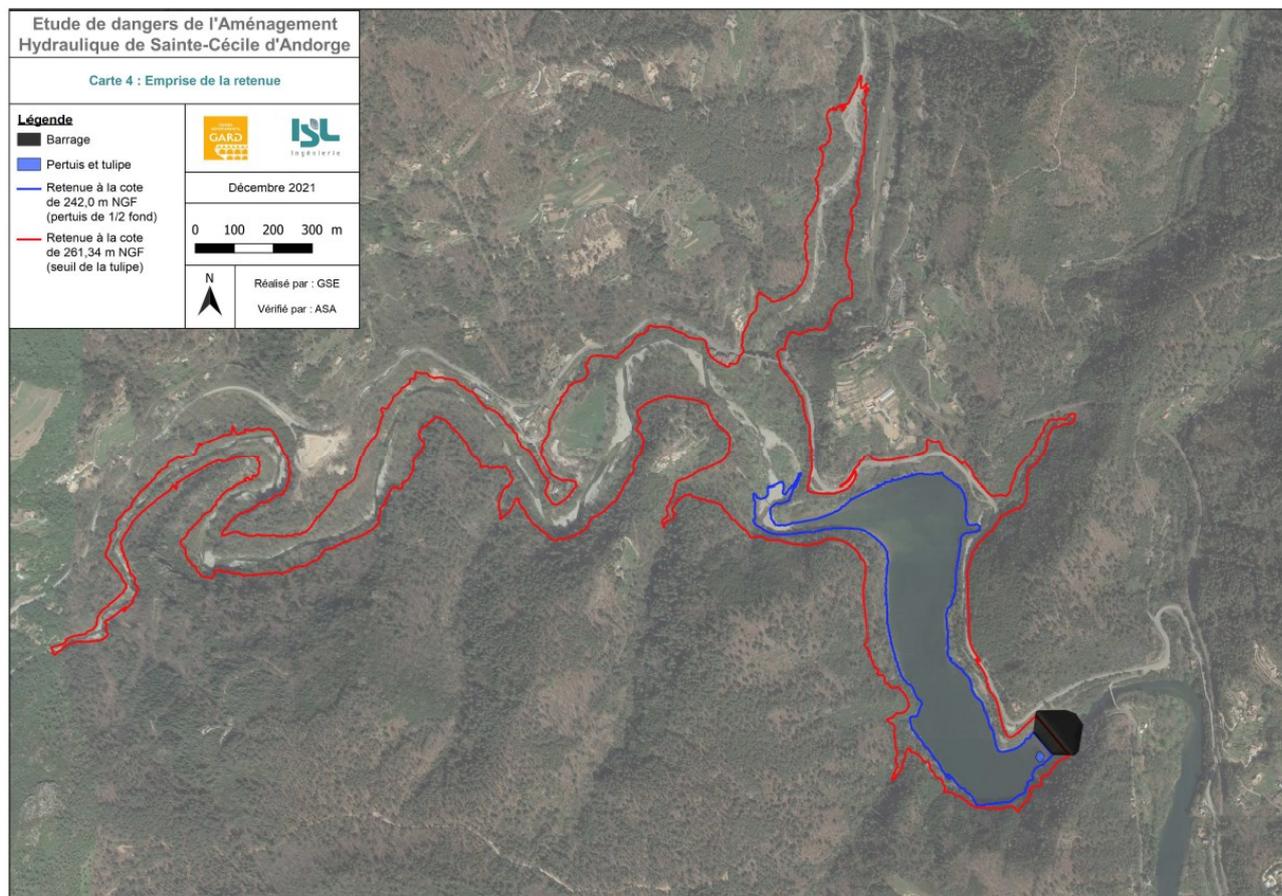
Figure 3-2 : Emprise retenue sous RN et sous cote de la tulipe

La carte ci-après présente l'emprise de la retenue à la cote des pertuis (242,0 m NGF) et à celle du seuil de la tulipe (261,34 m NGF).

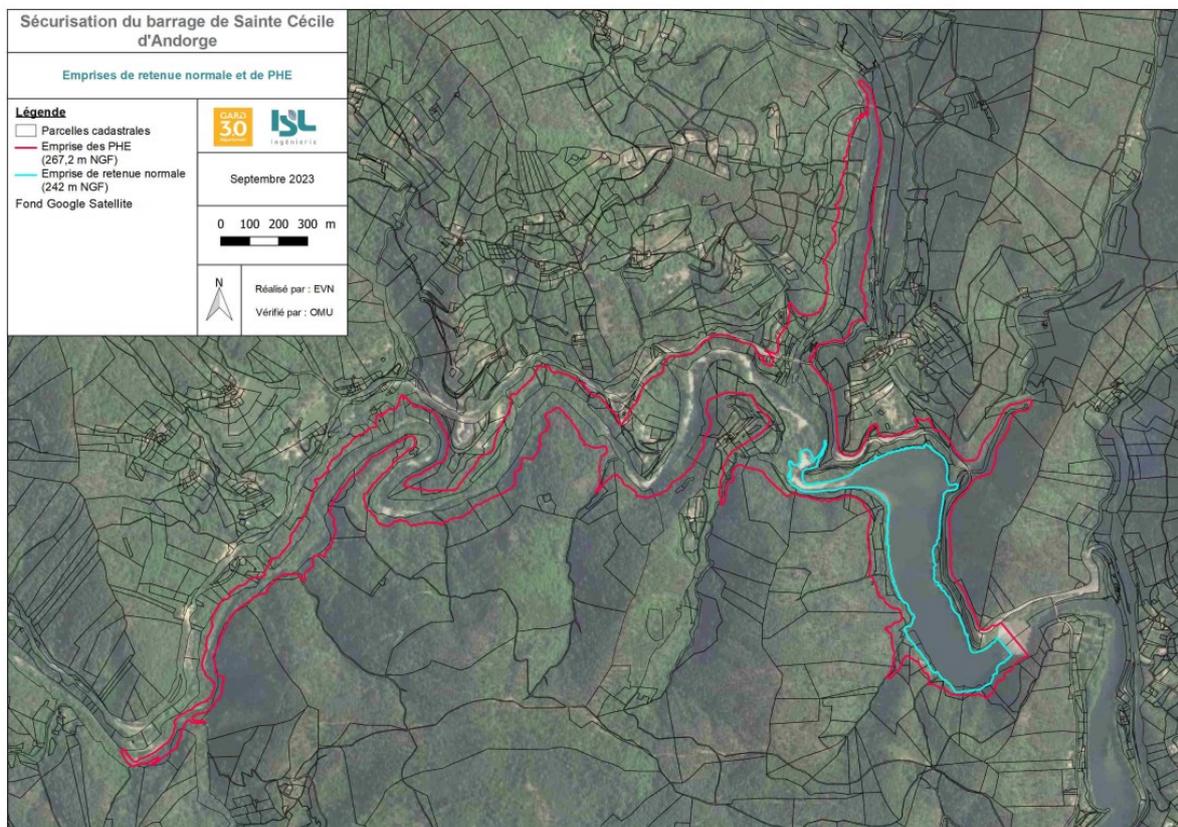
Figure 3-3 : Emprise retenue sous RN et sous cote des PHE

La carte ci-après présente l'emprise de la retenue à la cote des pertuis (242,0 m NGF) et à celle correspondant aux futures PHE après travaux (267,2 m NGF).

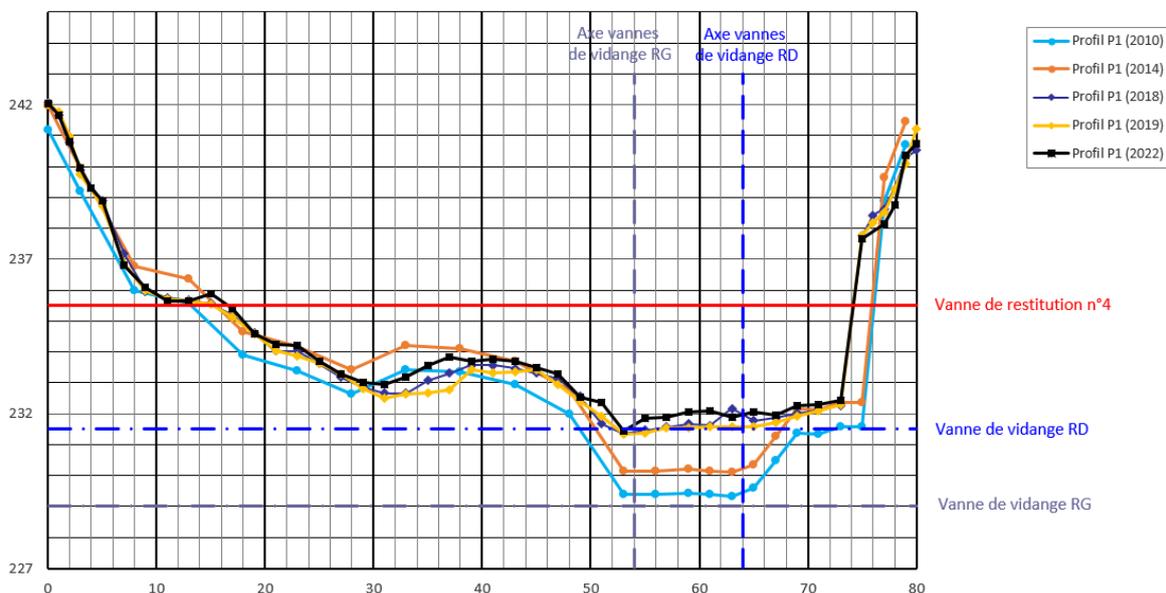
Figure 3-4 : Comparaison des levés bathymétriques entre 2010 et 2022

Contrôle bathymétrique - Sainte Cécile d'Andorge
Profil P1 - Devant la tour de prise

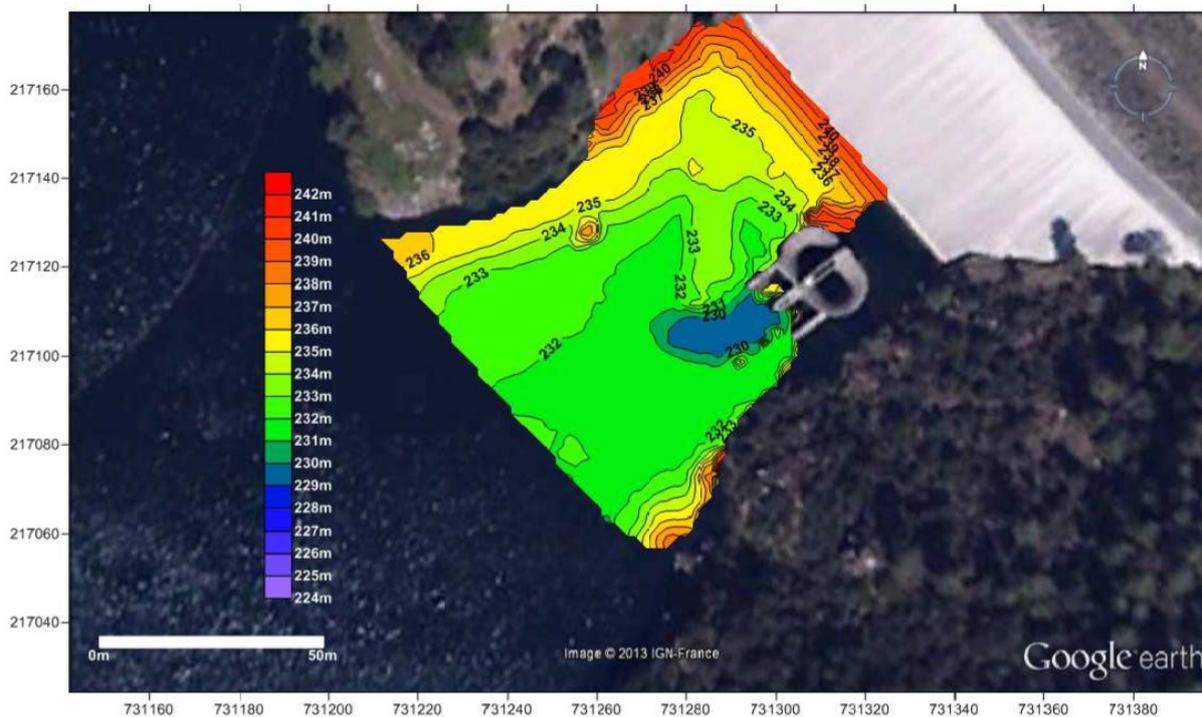
Figure 3-5 : Levé bathymétrique de la retenue amont réalisé en 2013 (source BRLi)

Ce phénomène est potentiellement critique pour les deux vannes de la vidange noyées sous les sédiments. Cet aléa a néanmoins été pris en compte dans les scénarios de défaillance de l'étude de dangers avant travaux. Sa criticité a été jugée acceptable et les travaux prévus n'ont pas d'impact sur cette conclusion.

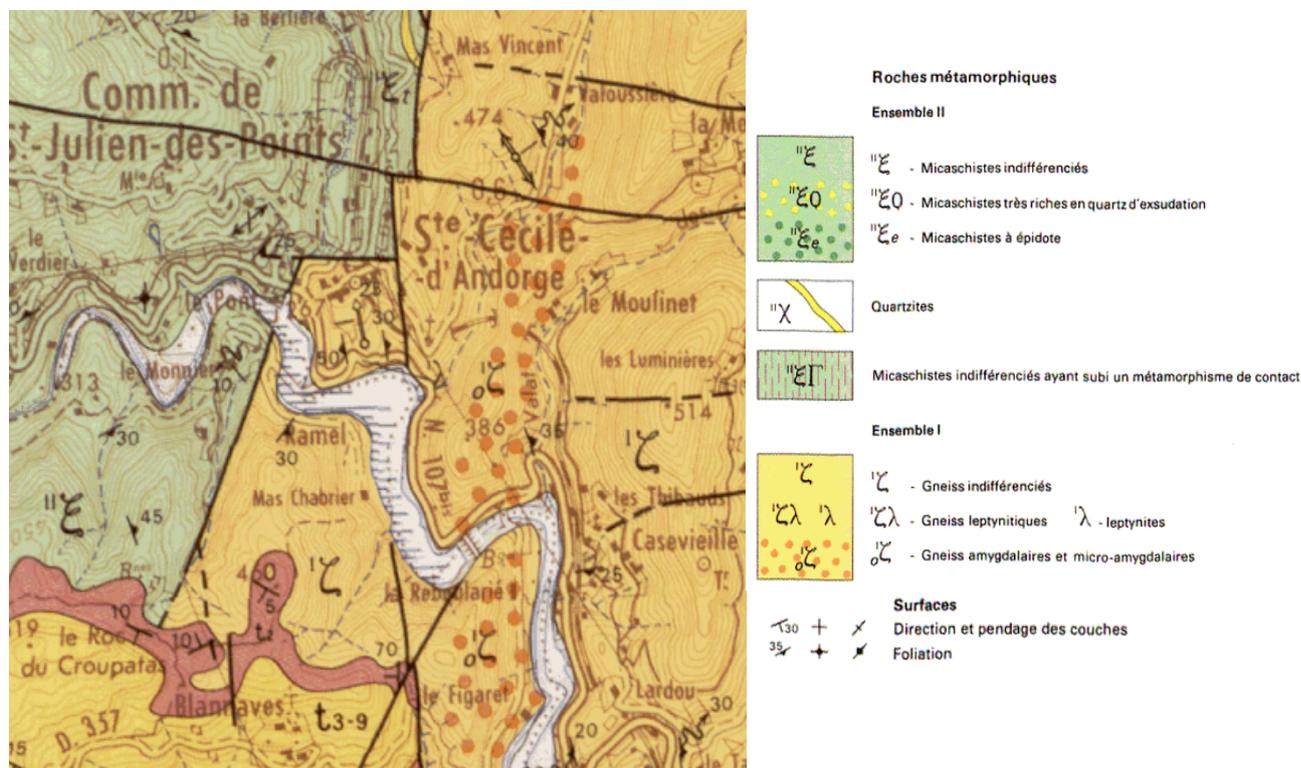
Figure 3-6 : extrait de la carte géologique d'Alès (1/50 000 – BRGM)

Ces différenciations ont néanmoins conduit à distinguer deux grands ensembles qui regroupent, eux-mêmes, divers faciès :

- le premier ensemble hétérogène intéresse le site du barrage ; il regroupe diverses variétés de gneiss ;
- le second ensemble, d'aspect plus monotone, est largement présent plus en amont dans la vallée ; il est surtout représenté par des micaschistes (au sens large).

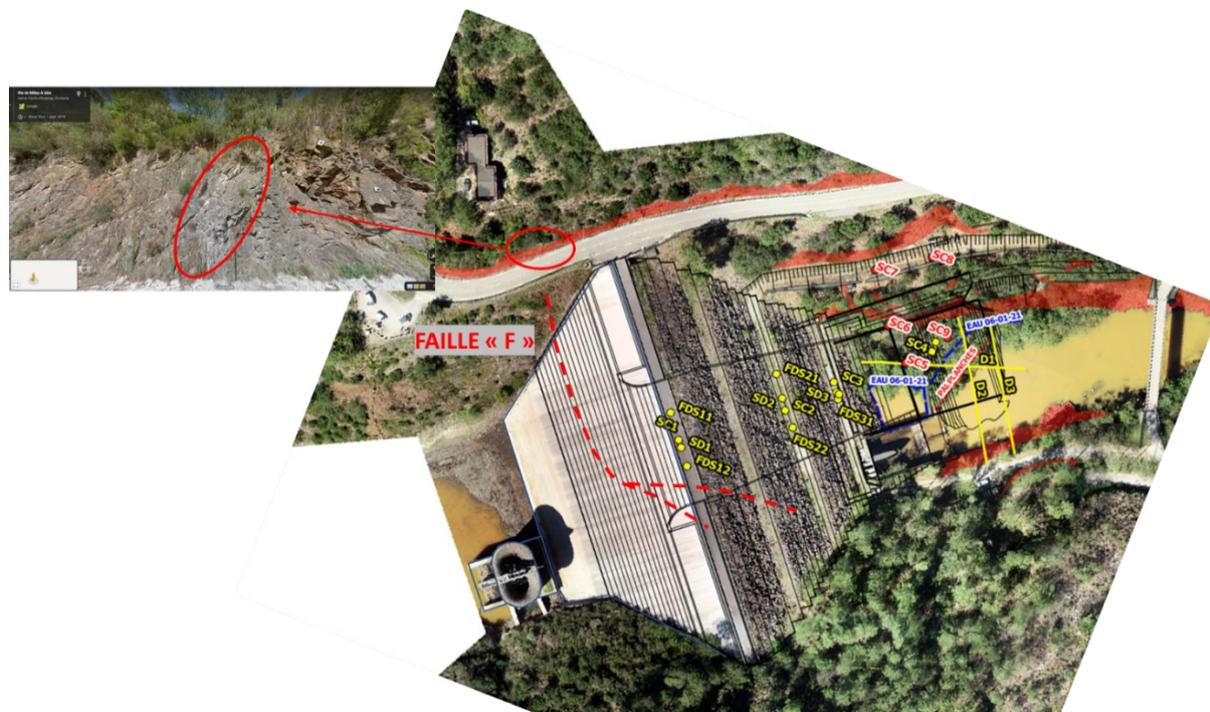
Figure 3-7 : Faille « F »

Le substratum ne présente aucune trace de broyage ou de dislocation, en dehors d'une faille mineure, notée F, relevée lors des investigations, d'orientation NNW-SSE, avec un remplissage argileux et localement des mylonites, pouvant atteindre près de 2 m en rive droite.

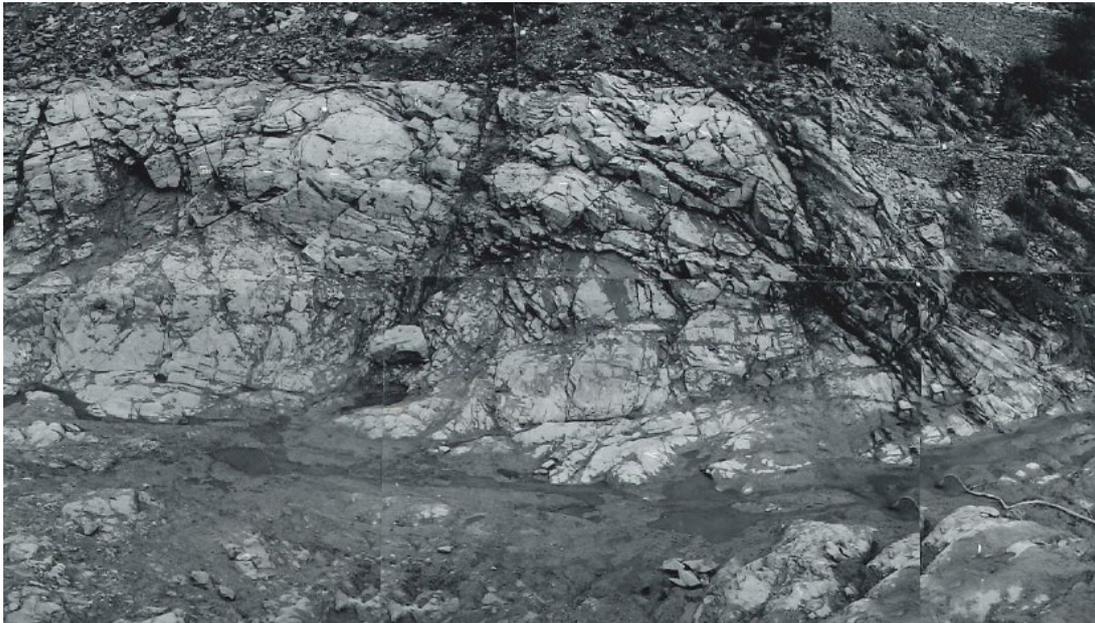
Figure 3-8 : Photo de la réception intermédiaire des fouilles de rive gauche (4/02/1966)

Un levé topographique des fouilles a été réalisé après leur réception. Le décapage a été réalisé jusqu'à atteindre un substratum relativement sain.

Les PV de réception des fouilles du Professeur J. Avias en date du 4 février et du 22 avril 1966 font état :

- d'un gneiss relativement sain, affecté de diaclases et de fractures à faible rejet,
- de l'absence de fracture ouverte notable ou zone de broyage conséquente à remplissage meuble,
- un substratum décapé apte à recevoir directement les enrochements.

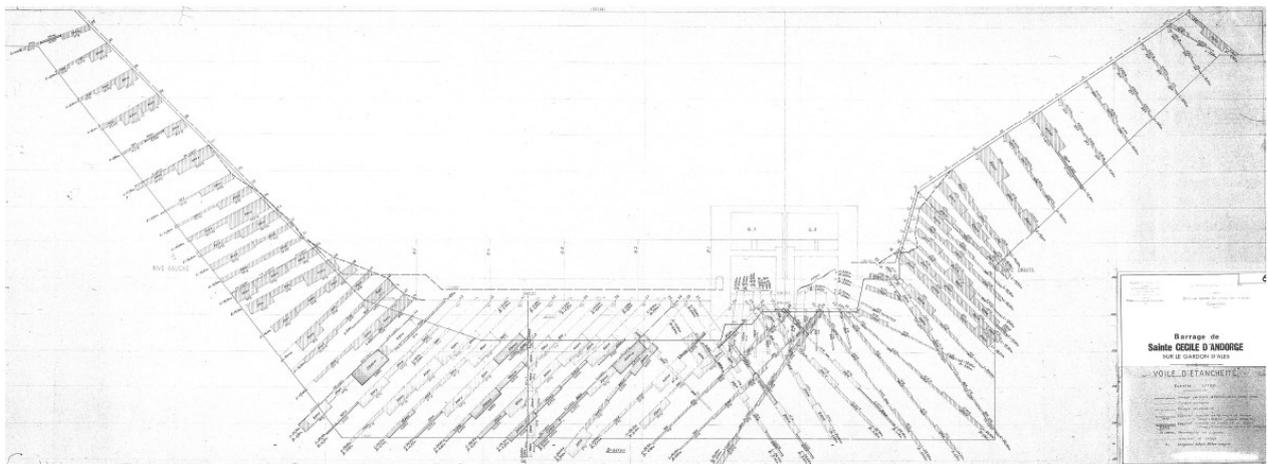
Figure 3-9 : rideau d'injection et absorptions

L'étanchéité des fondations a été réalisée au moyen d'un rideau d'injection dont les caractéristiques étaient les suivantes :

- forages inclinés depuis le fond de fouille à 45° dans le plan du voile ;
- profondeur de 8 à 26 m ;
- espacement de 2,5 m ;
- injection par passes descendantes sous une pression constante (1 bar par mètre de profondeur).

Les quantités de coulis injectés ont été faibles sur l'ensemble des 62 forages exécutés (forage de collage exclus). Elles ont atteint en moyenne 30 kg de ciment par mètre linéaire de forage.

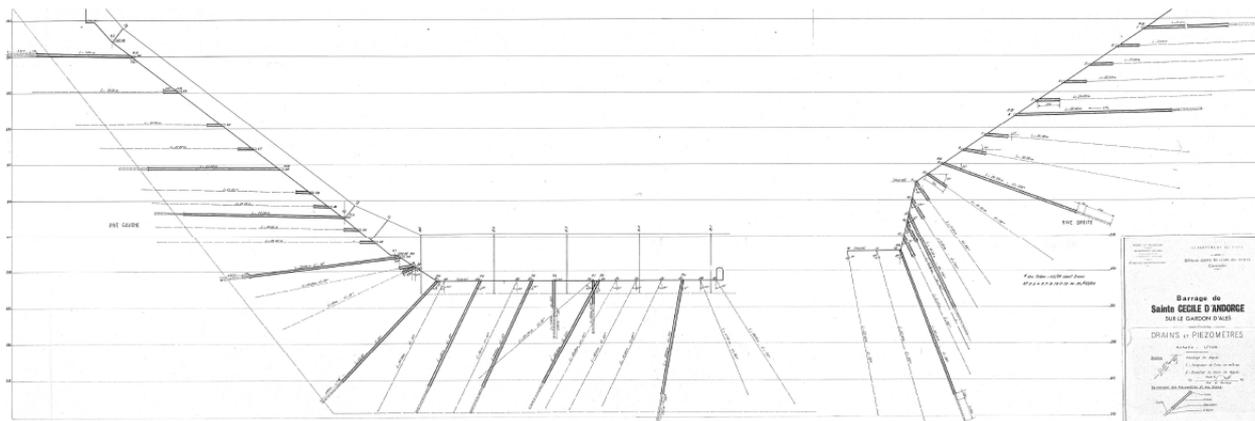
Figure 3-10 : voile de drainage

Le voile de drainage est constitué de drains espacés de 3 m environ, de longueur variant de 17 à 30 m, faiblement inclinés sous la plinthe amont en béton et les têtes des galeries, fortement inclinés dans les murets de rives droite et gauche de manière à pouvoir se vider par gravité dans les cunettes des galeries de visite de ces murets.

L'ensemble de l'eau collectée par les drains est récupéré par des caniveaux ou collecteurs le long des galeries et débouche dans un puisard situé dans la galerie batardeau. Ce puisard est équipé d'une pompe d'exhaure et d'une pompe de secours.

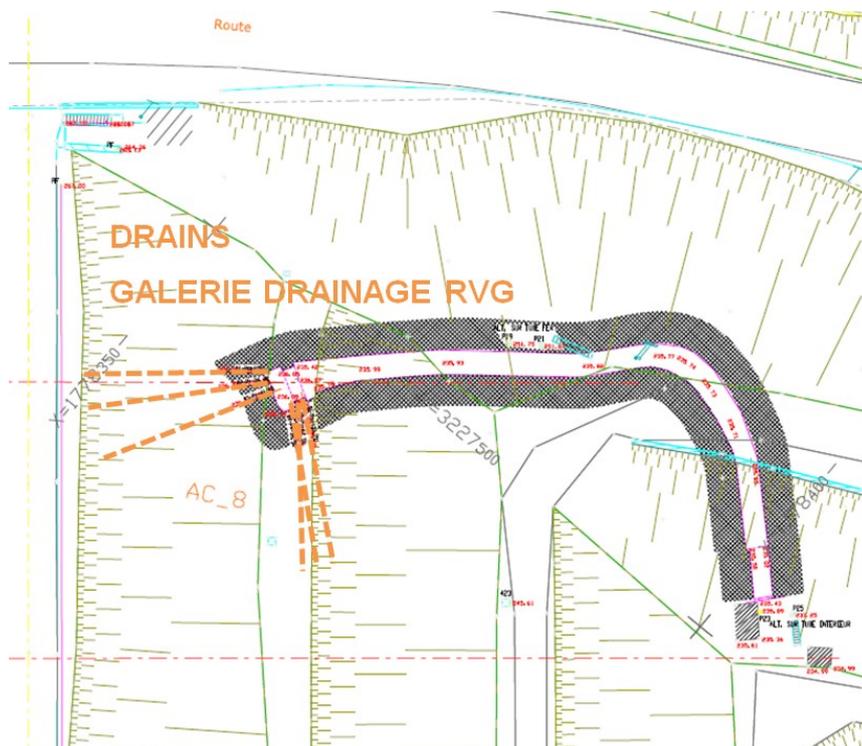
Figure 3-11 : Drains de la galerie de drainage appui rive gauche (risberme 234 m NGF)

Une galerie de drainage de l'appui rive gauche du barrage (Be6) a été creusée à l'explosif à partir de la risberme 234 m NGF, en 1971, postérieurement à la construction du barrage. Longue d'une cinquantaine de mètres, la galerie débute presque perpendiculairement au talus de la rive, puis, effectue un coude à 90° pour revenir vers l'axe du barrage avec une direction sensiblement parallèle à l'axe de la vallée. Elle se termine par des forages drainants, orientés vers l'amont du barrage et vers le centre de la vallée.

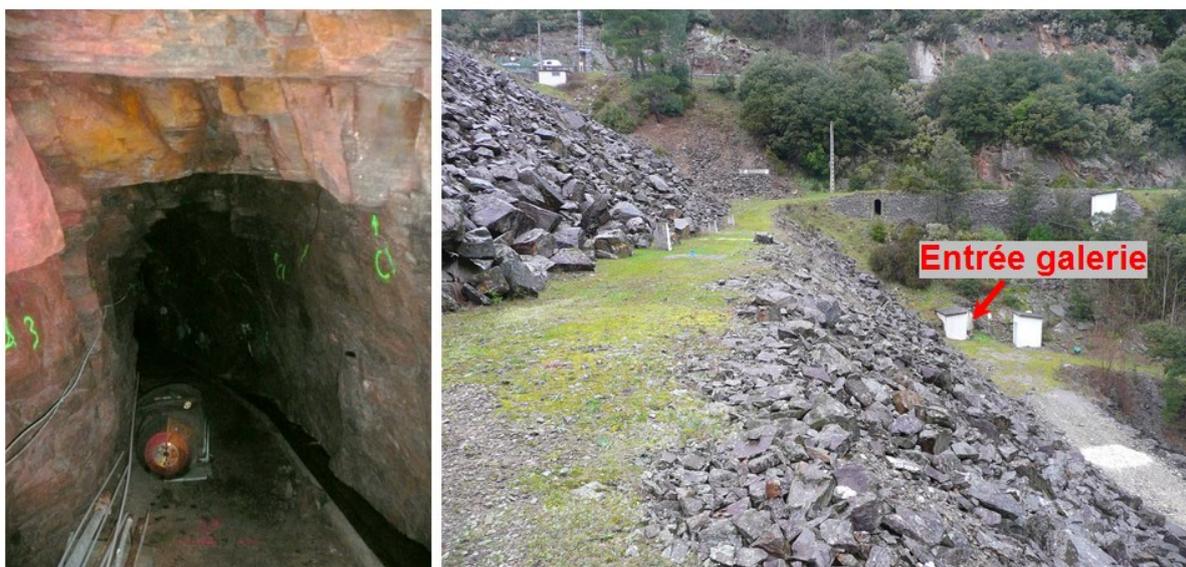
Figure 3-12 : Galerie de drainage appui rive gauche (risberme 234 m NGF)

Le rapport de la visite annuelle de 1999 dresse un court historique de l'origine de cette galerie. L'idée d'une galerie a été initiée par la piézométrie observée lors des premiers mois de fonctionnement de l'ouvrage (en 1967). Ces observations ont conduit le CTPB à préconiser en 1968 le forage de piézomètres dans le versant depuis la risberme supérieure (cote 256 m NGF). C'est pourtant l'idée d'une galerie courte qui sera reprise, simplifiée et exécutée en 1971.

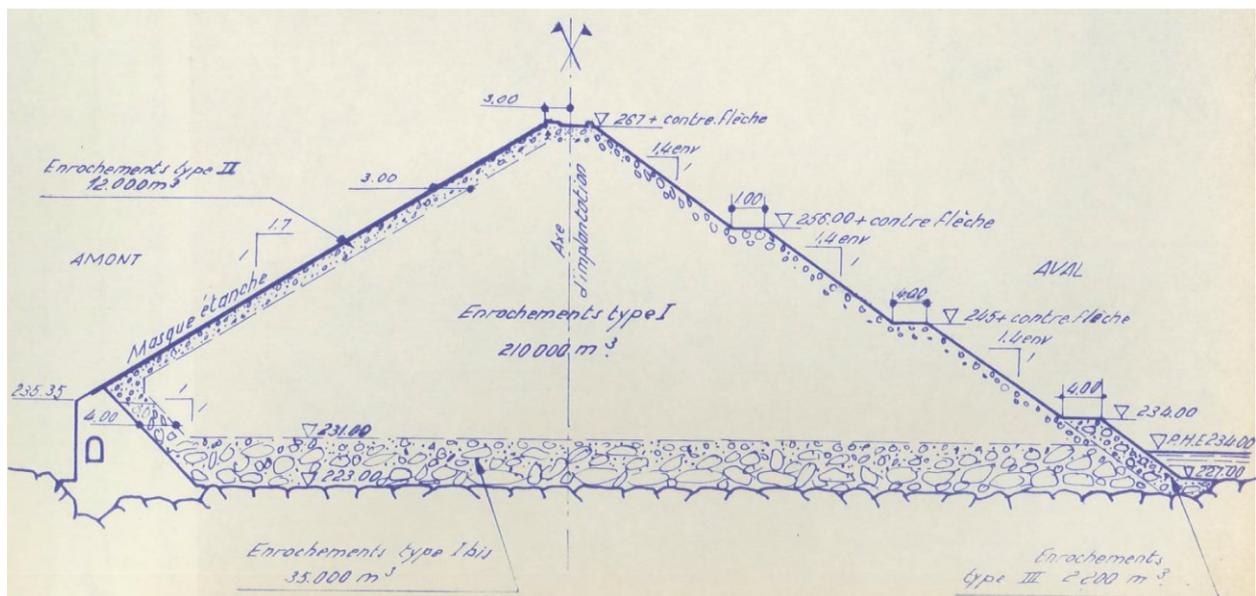
Figure 3-13 : Zonage théorique du barrage

L'extrait de plan suivant précise le zonage du barrage et la numérotation des couches selon les documents d'archives.

Le massif de la digue est constitué par des enrochements de gneiss extraits dans une carrière ouverte en rive droite dans la retenue à quelques centaines de mètres à l'amont du barrage. Selon les archives :

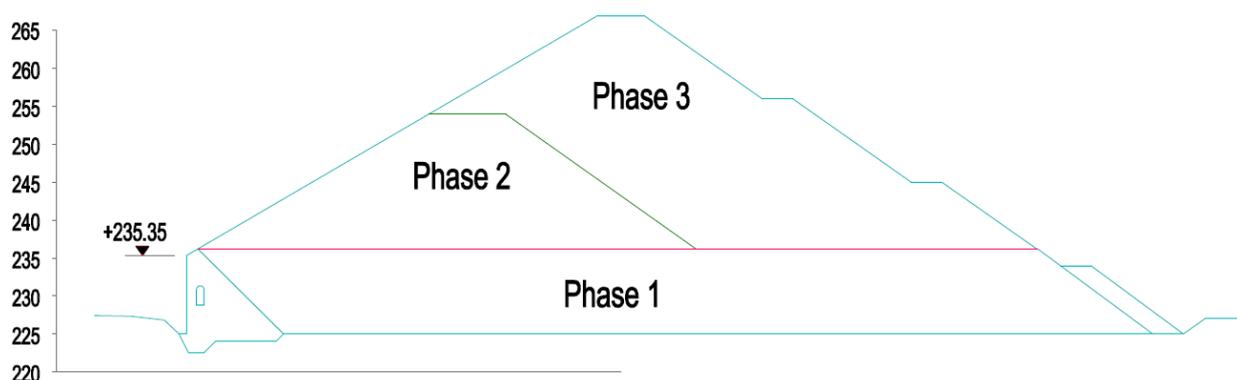
Figure 3-14 : phasage de la construction du barrage selon les ordres de service

Le phasage de la construction du barrage a été réalisé de manière à limiter le risque de rupture par surverse. Il a été reconstitué à partir des ordres de service délivrés pendant le chantier. Il est différent du phasage prévisionnel prévu au marché.

Les 3 phases sont illustrées sur le schéma suivant.

En phase 1 (du 11 février au 5 avril 1966), le remblai a été édifié jusqu'à la cote 235 m NGF. Jusqu'à cette cote, le risque de rupture était nul les galeries sous le remblai n'étaient pas encore obstruées par les seuils des pertuis de fond.

En phase 2 (du 16 avril au 24 juin), le remblai amont a été monté jusqu'à environ 254 m NGF. Cette phase était la plus à risque en termes de rupture par surverse malgré l'ouverture des galeries.

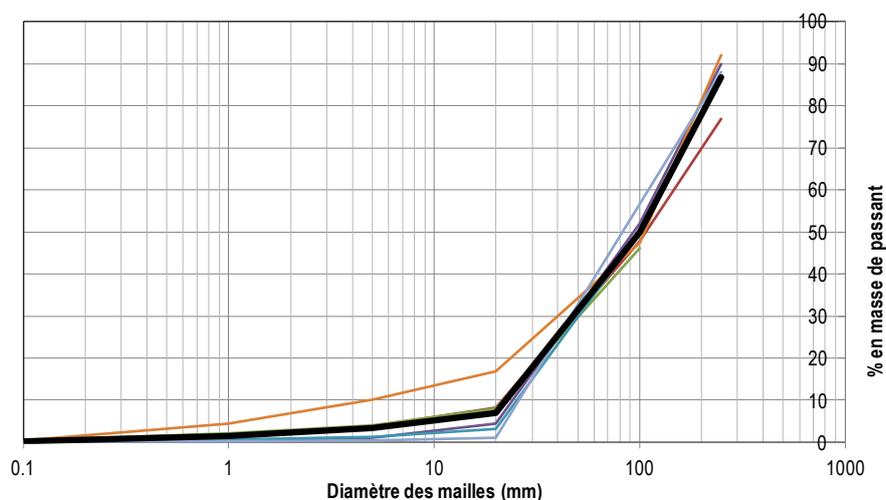
Figure 3-15 : Granulométrie de phase 1

Le graphique suivante présente les 6 granulométries disponibles pour la phase 1 (zone 1bis étendue). La courbe noire correspond à la courbe moyenne.

Le fuseau est étroit. Le passant à 5 mm est a priori respecté (<10%). Le passant à 100 mm est de l'ordre de 50%. Il est supérieur à l'objectif (<30% pour la zone 1bis). Environ 85% des éléments ont un diamètre inférieur à 250 mm.

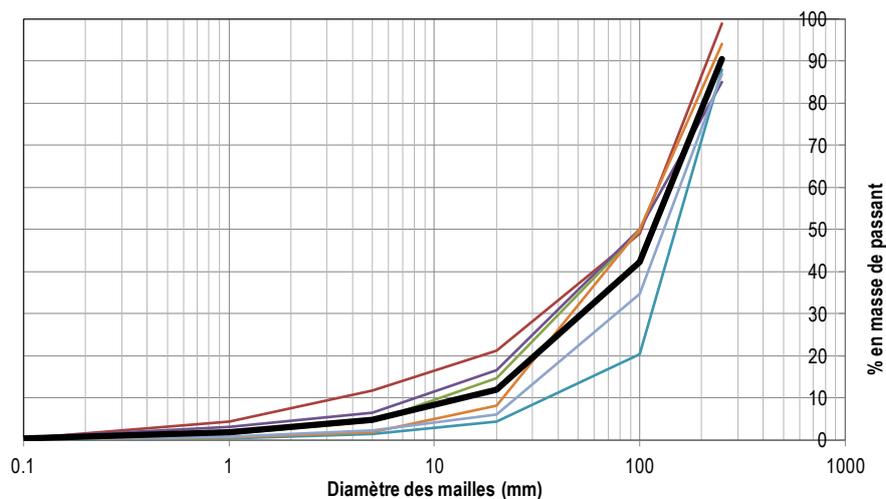
Figure 3-16 : Granulométrie de phase 2

Le graphique suivante présente les 6 granulométries disponibles pour la phase 2. La courbe noire correspond à la courbe moyenne.

Le fuseau est plus large que pour la phase 1. Le passant à 5 mm est a priori respecté (<15%). Le passant à 100 mm est compris entre 20 et 50%. Il est conforme à l'objectif (<50%). Environ 90% des éléments ont un diamètre inférieur à 250 mm.

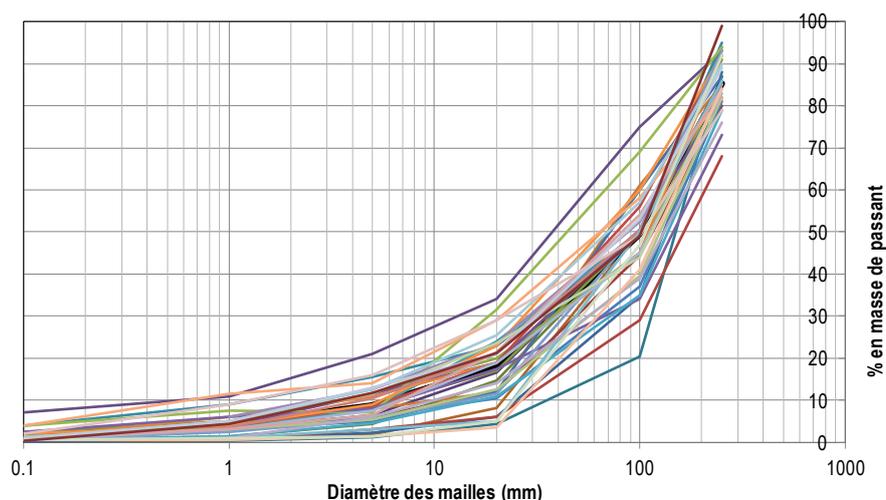
Figure 3-17 : Granulométries de phase 3

Le graphique suivant présente les 31 granulométries disponibles pour la phase 3.

Le fuseau est plus large que pour les phases précédentes. Le passant à 5 mm est majoritairement respecté (<15%). Le passant à 100 mm est compris entre 20 et 75% pour un objectif <50%. Environ 70 à 95% des éléments ont un diamètre inférieur à 250 mm.

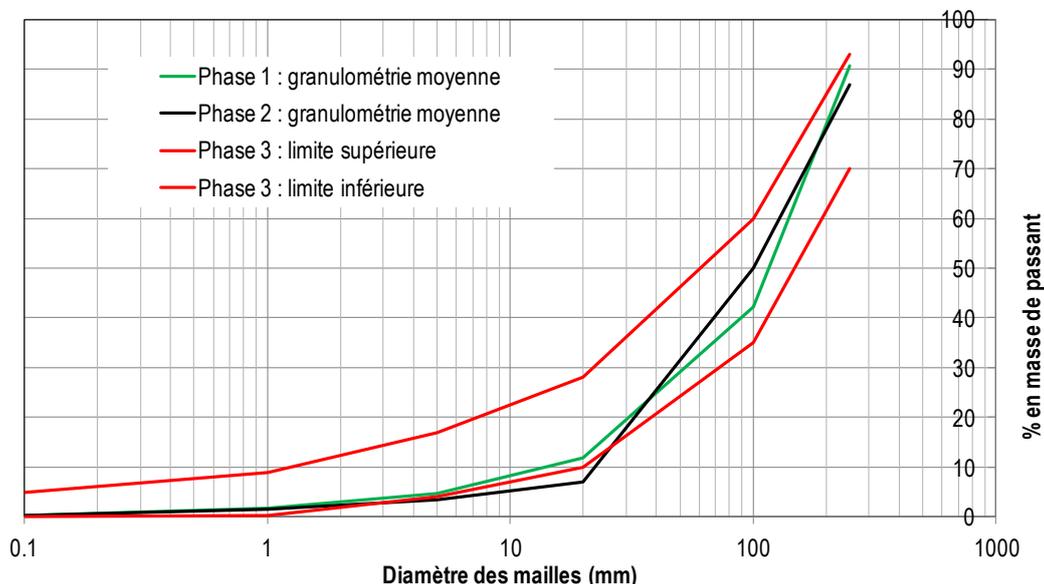
Figure 3-18 : fuseau granulométrique de phase 3 et granulométries moyennes des phases 1 et 2

Le graphique suivant présente une synthèse des graphiques précédents avec :

- en vert : la courbe moyenne de phase 1 ;
- en noir : la courbe moyenne de phase 2 ;
- en rouge : le fuseau de la phase 3 en excluant les 3 granulométries s'écartant le plus des autres.

Les enrochements de phase 1 au fuseau étroit apparaissent effectivement comme plus pauvres en éléments fins que les enrochements des autres phases. A ce titre, les enrochements de phase 2 sont intermédiaires entre ceux de phase 1 et ceux de phase 3 dont la production a sans doute fait l'objet d'un contrôle moins important.

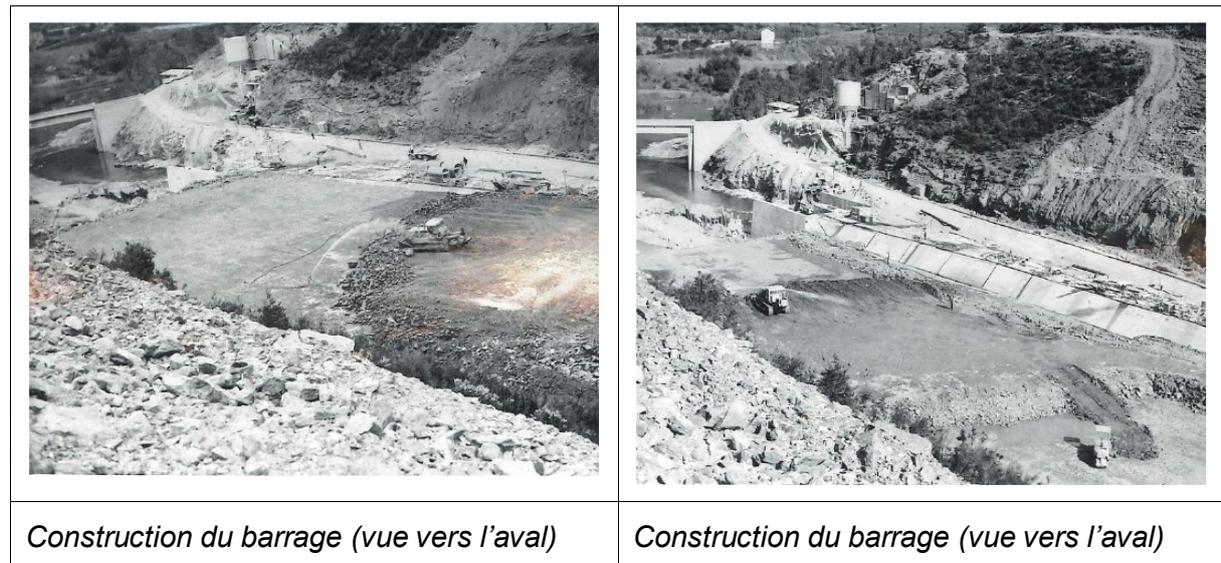
Figure 3-19: Photos de la construction de la phase 1 du barrage

Le caractère bien fermé du remblai est visible sur les photographies prises pendant la construction.

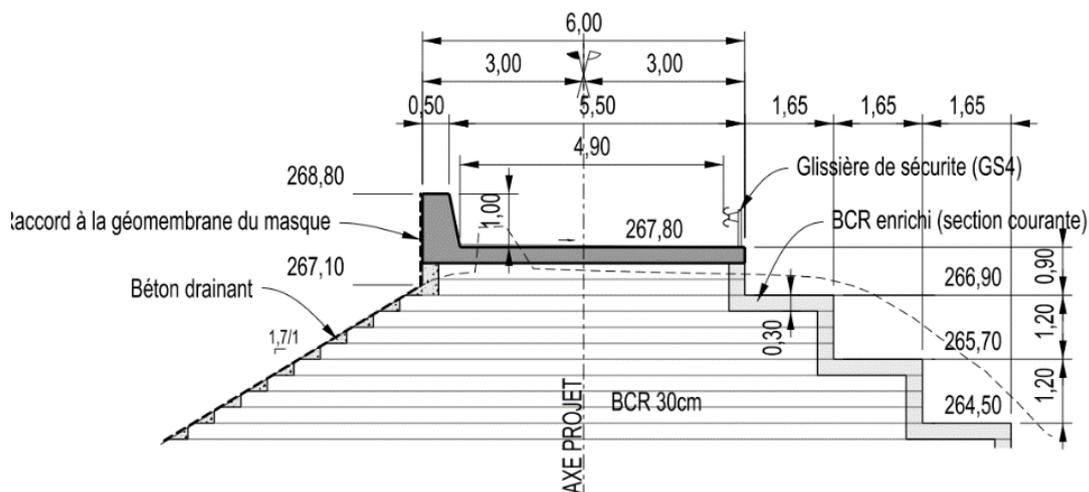
Figure 3-20 : Détail de la crête du barrage

Côté aval, la crête est munie d'une glissière de sécurité type GS4 prévenant tout risque de chute pour les véhicules. Côté amont, elle est munie d'un parapet en béton armé qui assure également la fonction de pare-vague. Ce parapet a une hauteur d'un mètre et sa cote d'arase est 268,8 m NGF.

La circulation se fait directement sur une dalle de béton armé de 30cm d'épaisseur mise en œuvre sur la dernière couche de BCR. En rive gauche, cette dalle est solidarisée par des armatures à celle réalisée sous la RN106. En rive droite, elle se referme sur le rocher de l'appui.

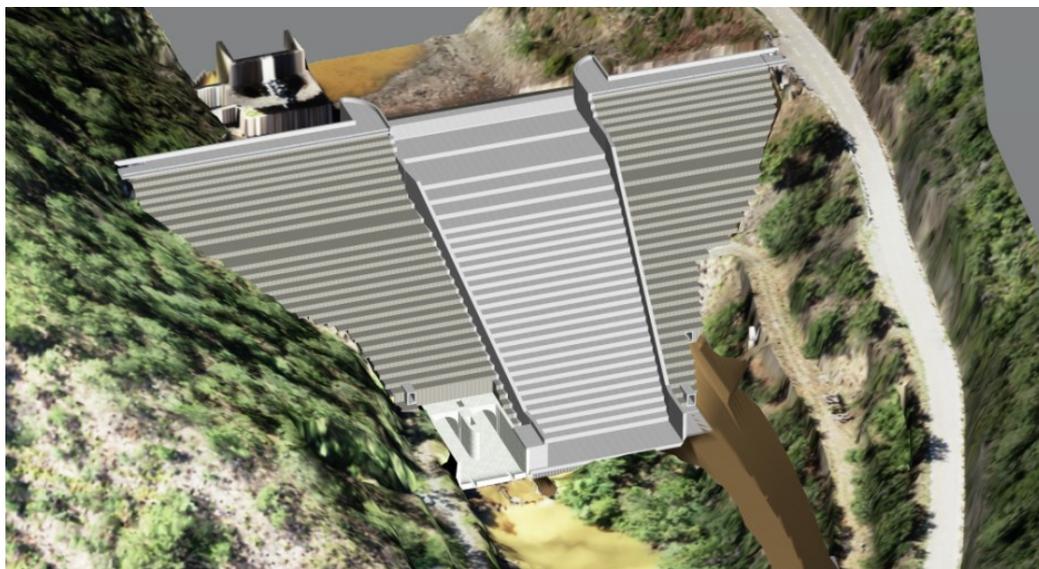
Figure 3-21: Parement aval en BCR

Le parement aval en BCR (béton compacté au rouleau) est présenté sur la figure suivante.

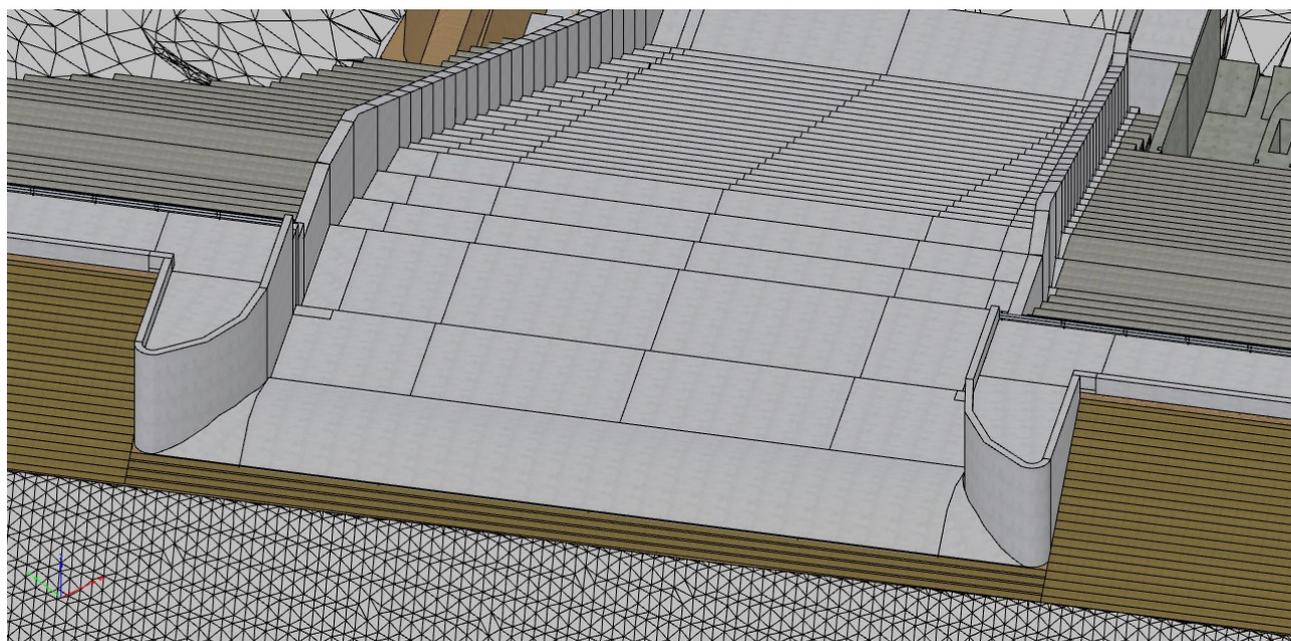
Figure 3-22 : Vue 3D de l'entonnement du seuil

L'entonnement de l'évacuateur de crues se fait entre deux bajoyers massifs (BCR) profilés hydrauliquement de manière à améliorer les conditions d'écoulement dans ce secteur.

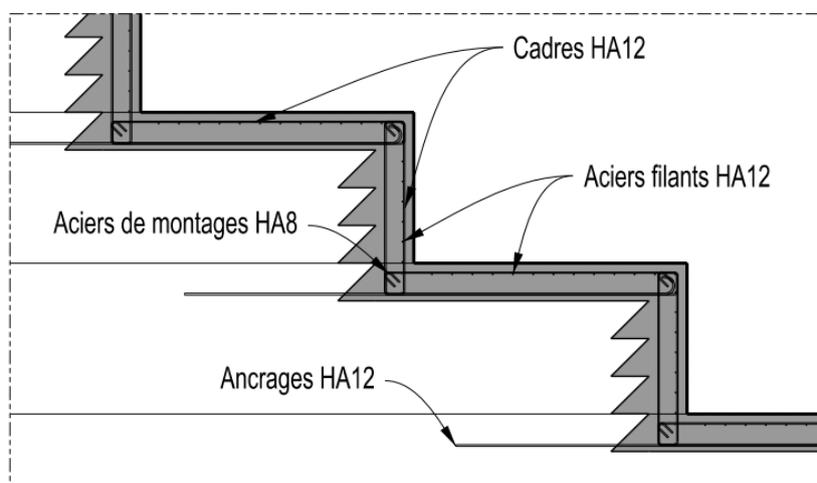
Figure 3-23 : Principe du ferrailage des marches d'un coursier en marche d'escalier.

La figure ci-dessous présente le principe de ferrailage des marches du parement aval dans la section déversante. L'épaisseur de BCR est de 30 cm.

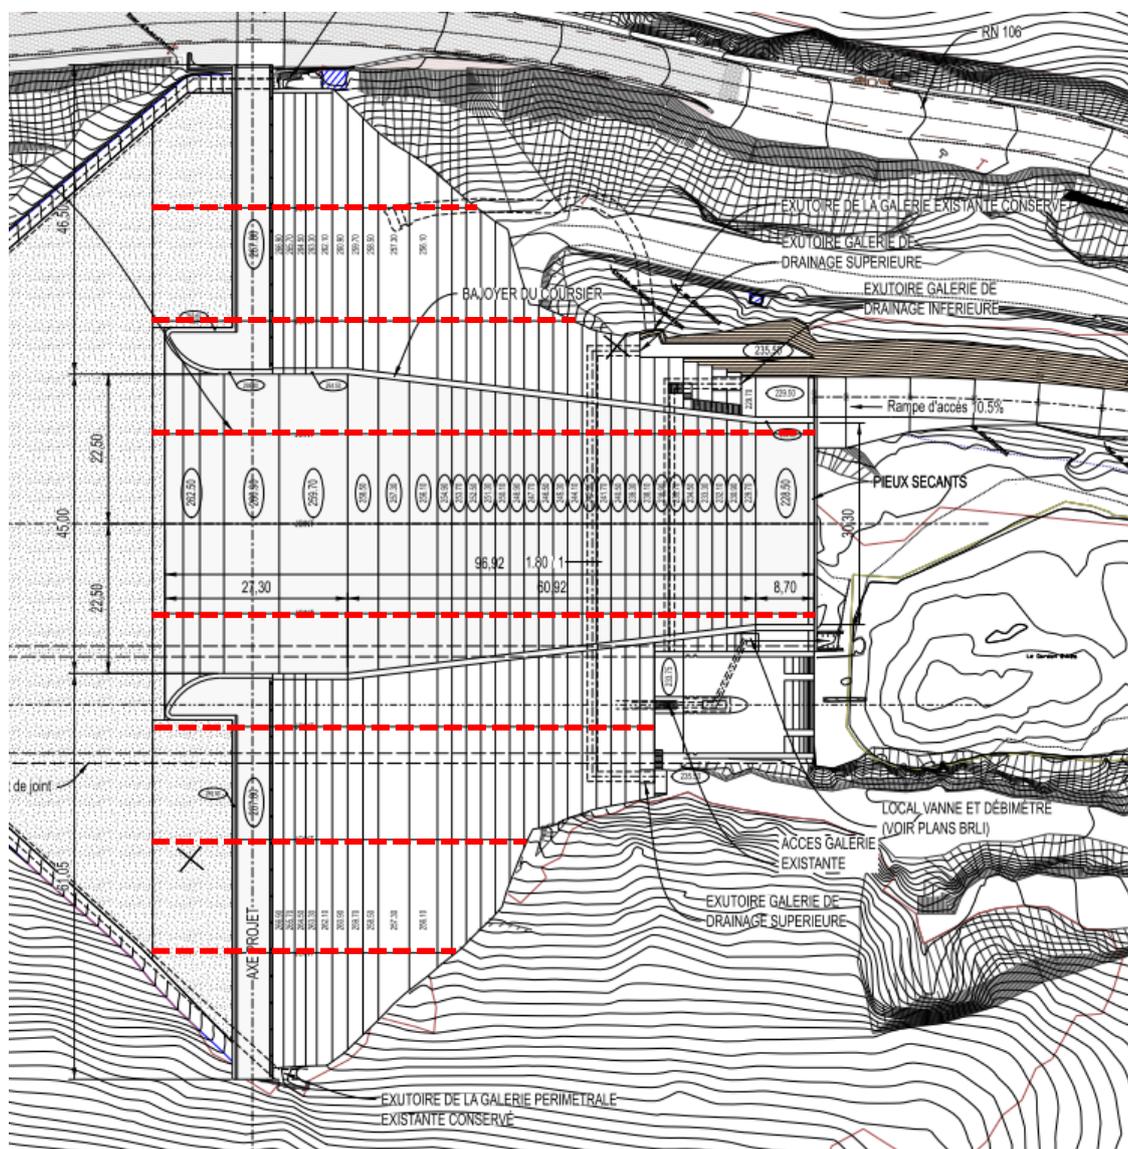
Figure 3-24 – Vue en plan – Implantation des joints

Le parement en BCR comprend des joints amont/aval. Le plan de calepinage des joints est présenté sur la figure suivante. Il a été déterminé à partir du le modèle thermomécanique et l'étude des tassements. L'espacement maximal entre joints transversaux est de 19 m.

Les joints préviennent d'une fissuration importante de la recharge en BCR durant son refroidissement et réduisent les contraintes de flexion dans la direction rive à rive durant les tassements.

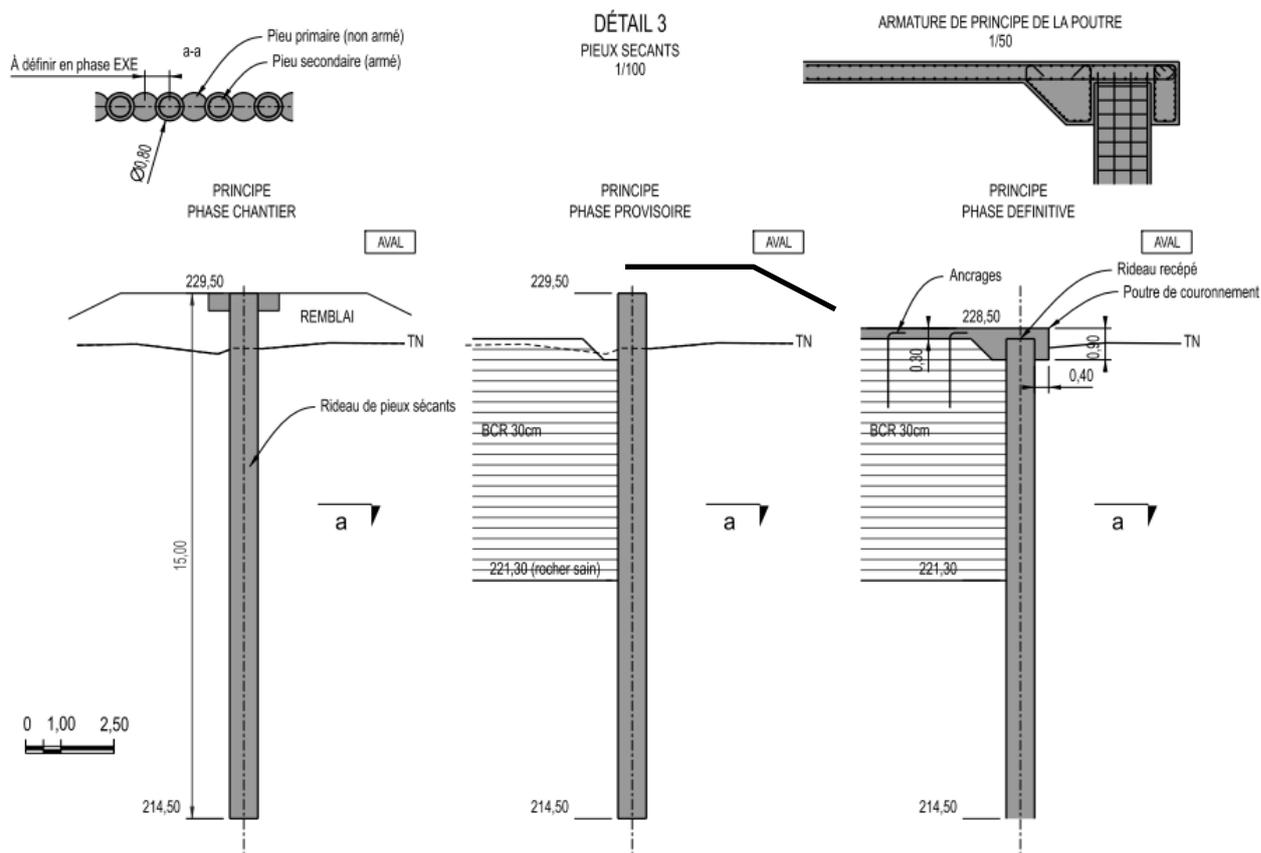
Figure 3-25 : Principe et phasage de réalisation du rideau de pieux sécants

Le rideau se compose d'une alternance de pieux primaires non armés et secondaires armés, d'un diamètre de 800 mm et forés depuis une plateforme en remblai préalablement réalisée à la cote 229,50 m NGF.

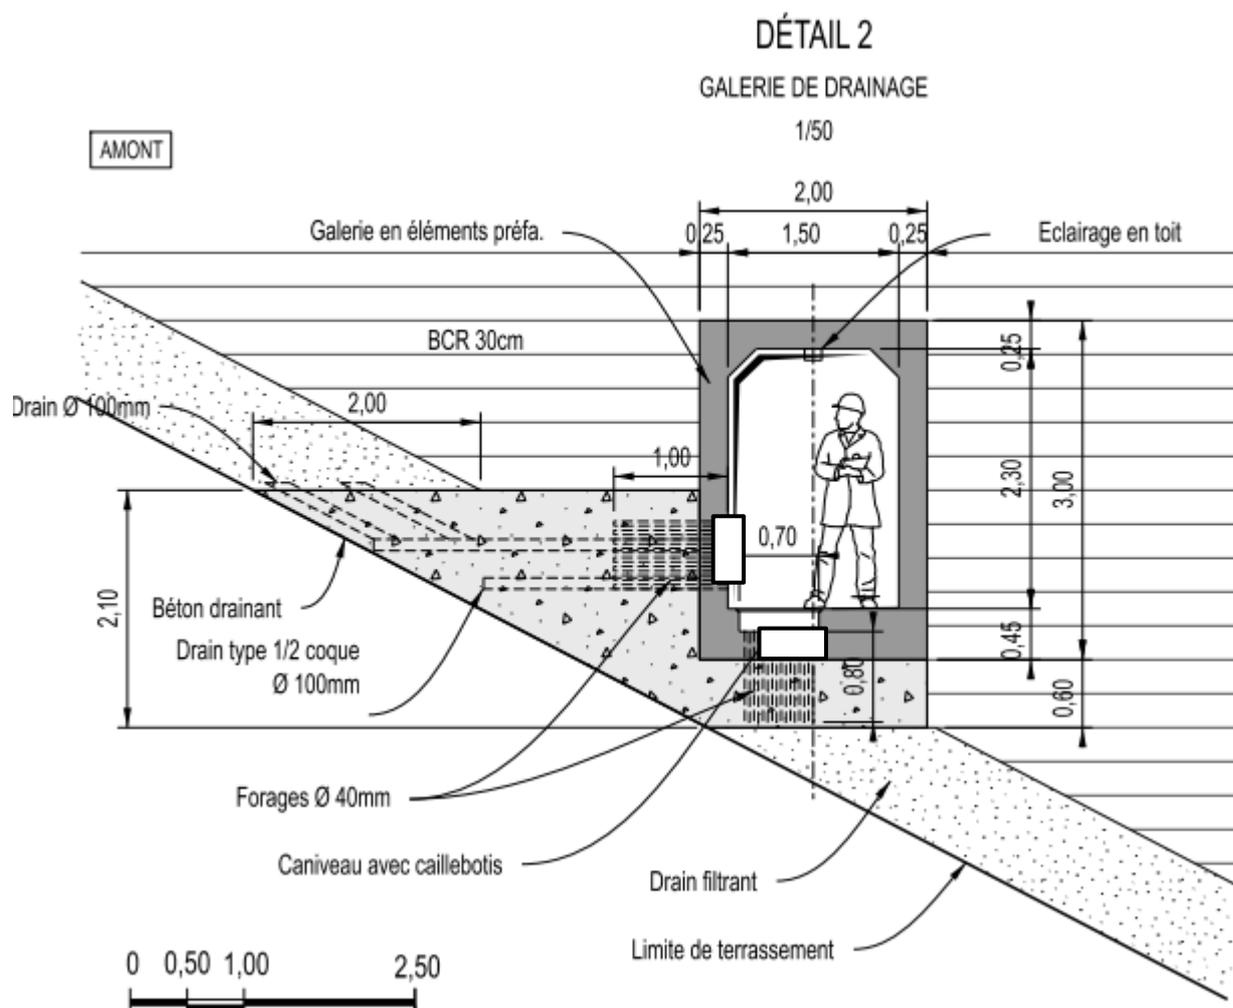
Figure 3-26 : Détail des galeries de drainage

Un béton drainant est mis en œuvre en sous-face et en amont de chaque galerie en vue au vu des risques induits par la concentration des écoulements dans ces zones. Des drains crépinés de type ½ coque (Ø 100 mm) sont mis en œuvre à deux niveaux dans le béton drainant pour améliorer l'évacuation de l'eau drainée.

Chaque accès est muni d'une grille empêchant l'accès tout en assurant l'évacuation des eaux drainées.
