SÉCURISATION DU COMPLEXE HYDRAULIQUE FORMÉ PAR LES BARRAGES DE SAINTE-CÉCILE D'ANDORGE ET DES CAMBOUS

Pièce 8b

Étude de dangers (EDD) au titre de la rubrique 3.2.5.0

Etude de dangers du barrage de Ste-Cécile d Andorge avec travaux

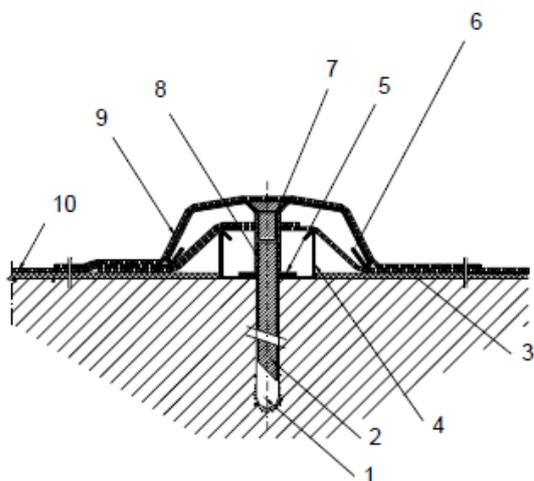
Figure 3-27 : Coupe du système breveté de fixation (Source Carpitech)

Le géocomposite est maintenu par des lignes longitudinales d'ancrages, réalisées avec des profilés de tensionnement en acier inoxydable. Les profilés sont dimensionnés pour résister à des chargements tels que le vent, la neige/glace ou des hauteurs d'eau supérieures à 100 m.

Ils sont installés sur le parement en lignes continues depuis la fixation haute en crête jusqu'à la fixation basse sur la plinthe. Ils sont ancrés par des chevilles mécaniques traversant le géocomposite et recouverts par une bande d'étanchéité en membrane, de matériau et épaisseur identique à ceux du géocomposite d'étanchéité, mais dépourvue du géotextile pour permettre les opérations de soudage.

1. Ancrage chimique
2. Tige filetée en acier
3. Géogrille
4. Profilé interne en inox
5. Rondelle en inox
6. Profilé externe
7. Vis en inox
8. Coupleur
9. Bande membrane de couverture
10. Membrane composite

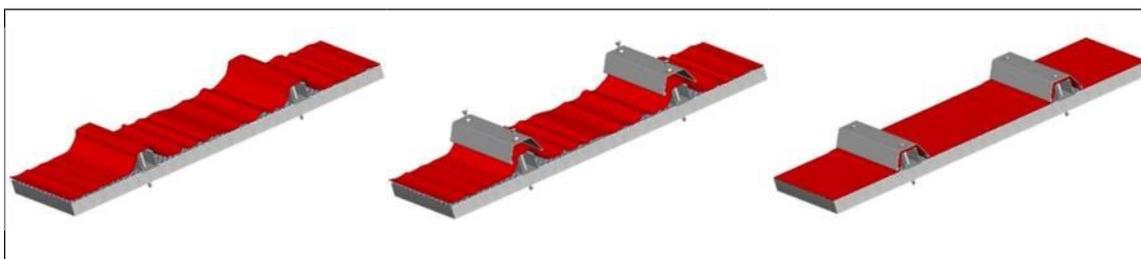
Figure 3-28 : Principe de tensionnement de la membrane (Source : Carpitech)

Des essais d'arrachement sur différents types d'ancrage dans le masque bitumineux en place seront réalisés en phase chantier pour valider la conception.

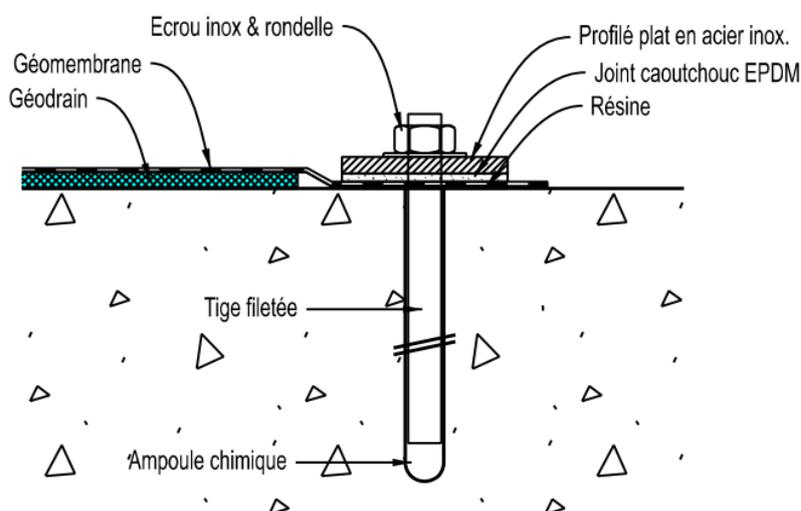
Figure 3-29 : Détail de la fixation périmétrale (source : Carpitech)

Le couvre-joint situé entre le masque en béton bitumineux et le béton armé de la galerie périmétrale est entièrement retiré pour recevoir le nouveau système de fixation. Un ragréage de la surface à l'aide de résine type EPOXY sera réalisé afin de permettre une assise et une adhérence parfaite au support.

DET. SYSTÈME DE FIXATION

La fixation périmétrale fera l'objet d'un renforcement particulier dans la zone de l'évacuateur de crues pour éviter tout risque d'arrachement lié aux vitesses importantes (jusqu'à 3 m/s à l'extrémité amont des bajoyers, jusqu'à 8 m/s sur le seuil et plus au-delà). Le dimensionnement sera effectué en phase d'exécution.

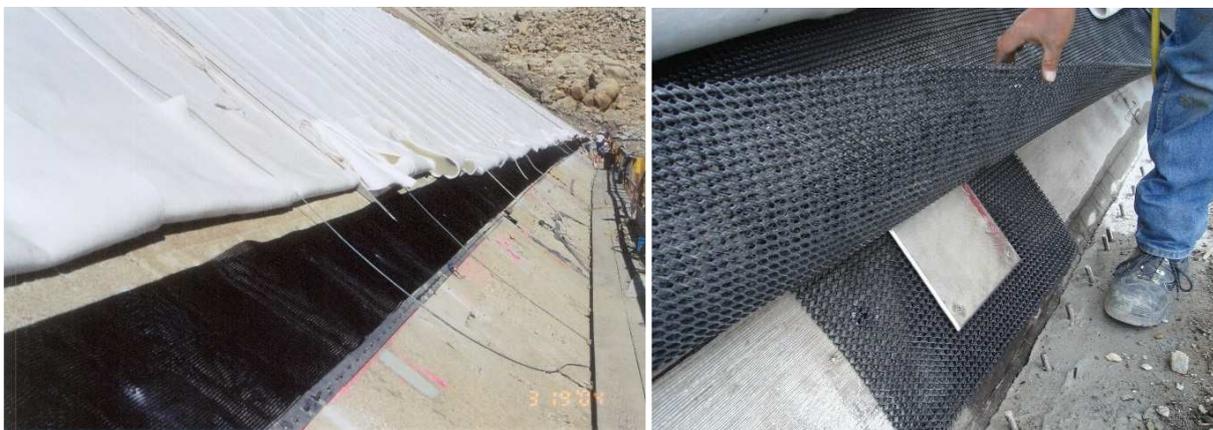
Figure 3-31 : Détails de bande de géodrain additionnelle en pied d'ouvrage (barrage de Salt Springs, Etats Unis 2005, à gauche) et de plaque anti-intrusion (barrage de Sabrina, Etats Unis 2006, à droite) – source : Carpitech

Chaque exutoire est équipé en amont d'une plaque anti-intrusion en acier inoxydable afin d'éviter les phénomènes d'intrusion ou d'aspiration des matériaux et de colmatage du drain.

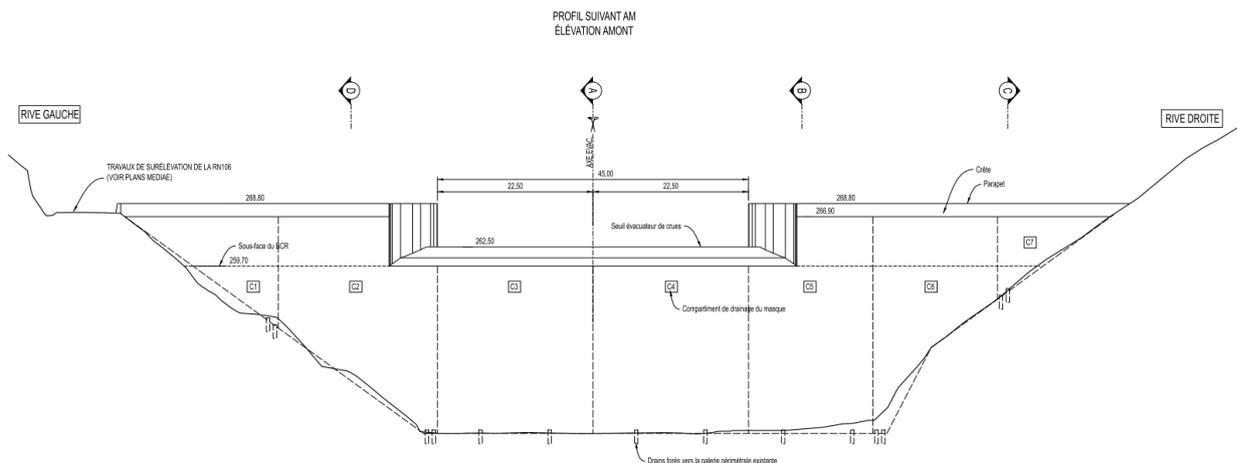
Figure 3-32 : Compartimentation du masque

Le DEG est compartimenté pour permettre d'une part, en cas par exemple d'endommagement de la couche étanche (vandalisme, accidentelle, chocs ...), de localiser rapidement une dégradation en identifiant le drain fuyard du compartiment et d'autre part de maintenir à sec la structure sur les autres compartiments.

La séparation entre deux compartiments est assurée par un profilé vertical de tensionnement au droit duquel le géodrain sera interrompu.

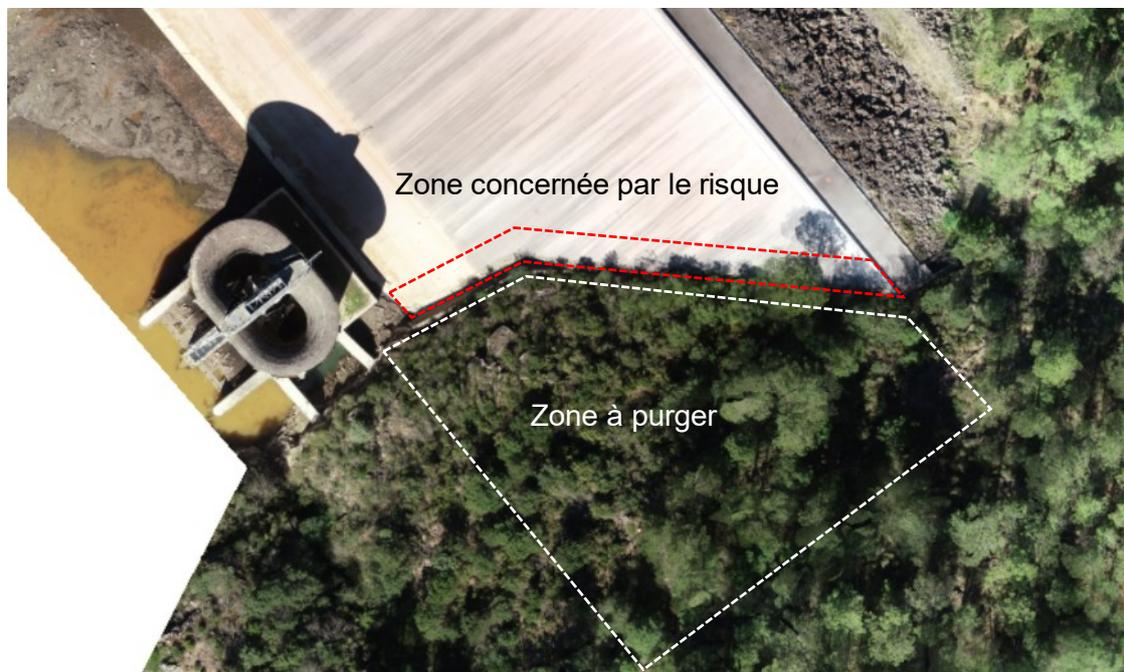
Figure 3-33 : Zone de purge nécessaire à la protection de l'étanchéité amont

Le site du barrage, et particulièrement le versant en rive droite, est soumis au risque de chutes de blocs rocheux sur le DEG. Au démarrage des travaux, une purge des blocs rocheux instables est réalisée sur ce versant pour diminuer le risque d'endommagement du masque. La zone de purge est présentée sur la figure ci-dessous.

En complément, un grillage de protection est mis en œuvre sur toute la surface purgée.

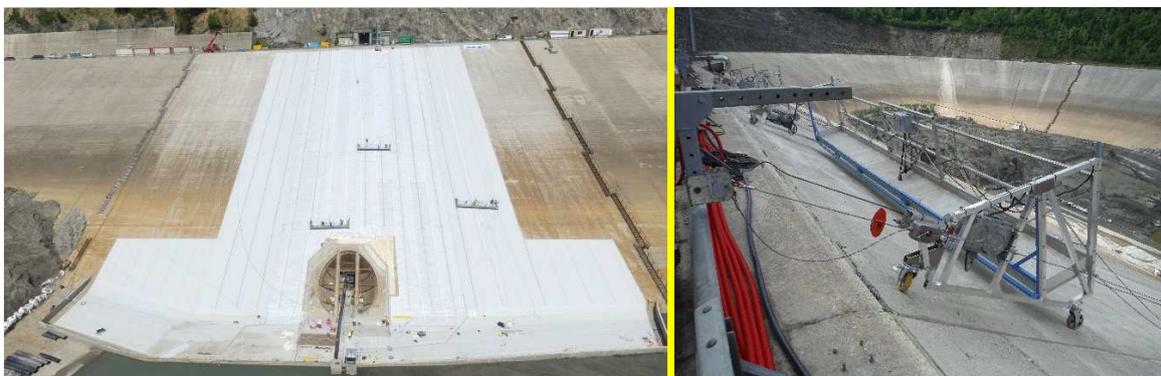
Figure 3-34 : Nacelles suspendues mobilisées dans le cadre des travaux sur La Coche en 2018 (source : Carpitech)

Elles ont l'avantage d'être légères, maniables et adaptées à ce genre de travaux, permettant d'optimiser les temps de mise en œuvre du DEG, l'ergonomie des postes de travaux et d'assurer la qualité et le phasage optimal des opérations.

Les photos ci-dessous présentent l'installation d'un DEG sur le bassin de La Coche en France qui présente un profil similaire au parement amont du barrage de Sainte Cécile.

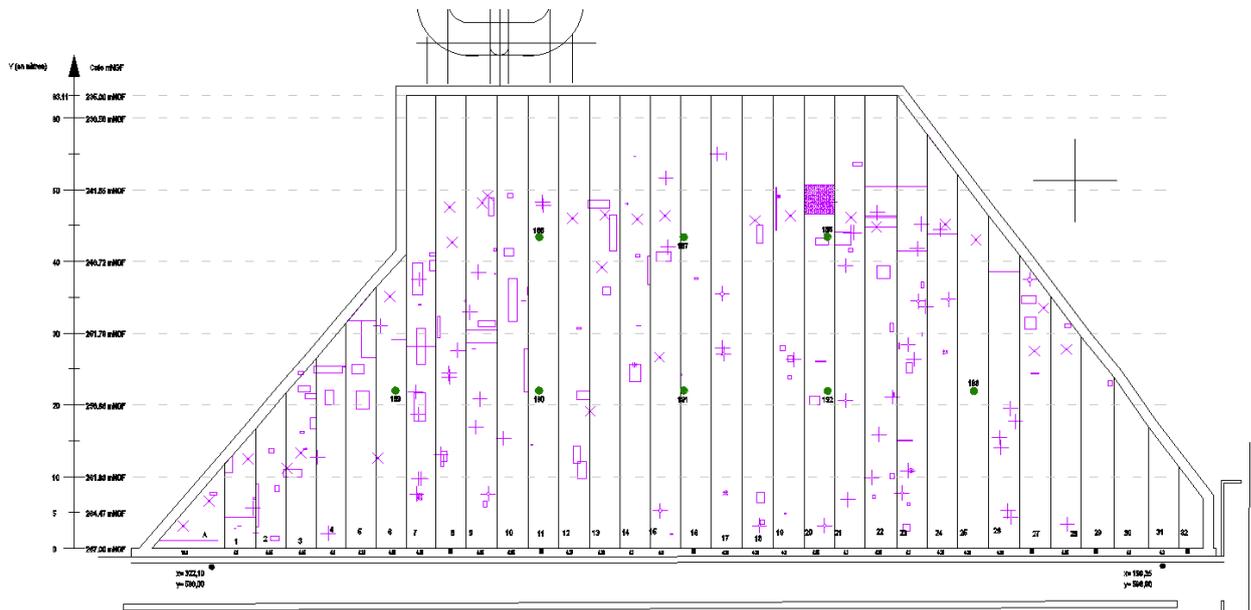
Figure 3-35 : Désordres (cloques et fissures) devant faire l'objet d'un traitement avant la pose du DEG

La figure ci-dessous présente l'ensemble des désordres (cloques et fissures) qui doivent faire l'objet d'un traitement. Cela concerne principalement les fissures et les cloques. Le traitement a pour seul objectif d'obtenir une surface de pose homogène et plane (sans cavité).

Les fissures d'ouverture pluri-millimétriques seront rebouchées à l'aide d'un produit de rebouchage classique utilisé sur les enrobés routiers. Les cloques seront purgées et comblées à l'aide d'un enrobé à chaud compacté à la table vibrante.

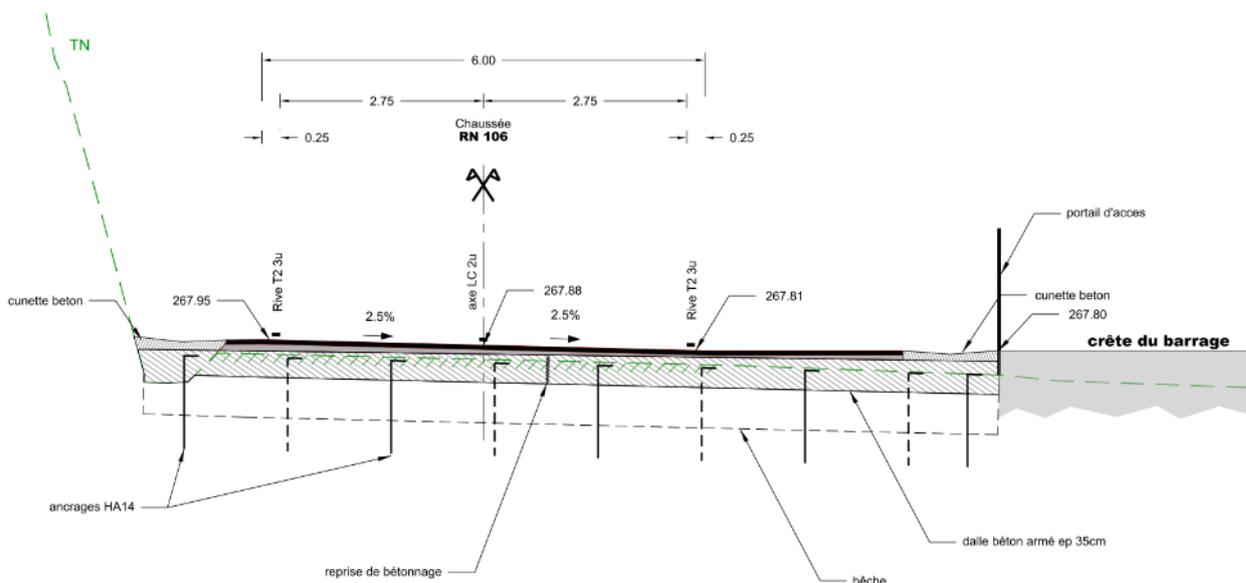
Figure 3-36 : Coupe rive-rive de la dalle en béton sous la RN106 au droit du barrage

Elle a conduit à intégrer la réalisation d'une dalle en béton armé ancrée dans le substratum rocheux mise en œuvre pour prévenir le risque d'érosion régressive.

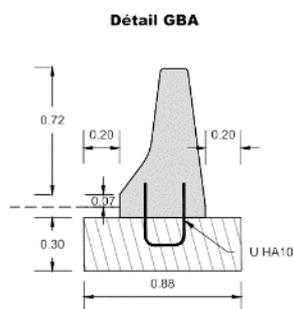
Figure 3-38 : Coupe-type de la reconstruction de la GBA

Pour réduire encore le risque, il est prévu la canalisation des eaux débordées en réalisant une glissière en béton armé (GBA) sur une longueur de 55 m. Avec une hauteur de 0,8 m, la GBA canalisera l'écoulement sur la chaussée (dont les hauteurs sont inférieures à 0,5 m pour une crue de période de retour 100 000 ans).

La GBA existante à l'aval du barrage est remplacée afin d'assurer la mise en conformité de la hauteur et d'assurer son ancrage par la réalisation d'une fondation avec une semelle en béton liée avec la GBA avec des cadres en U type HA10 (Figure 3-38).

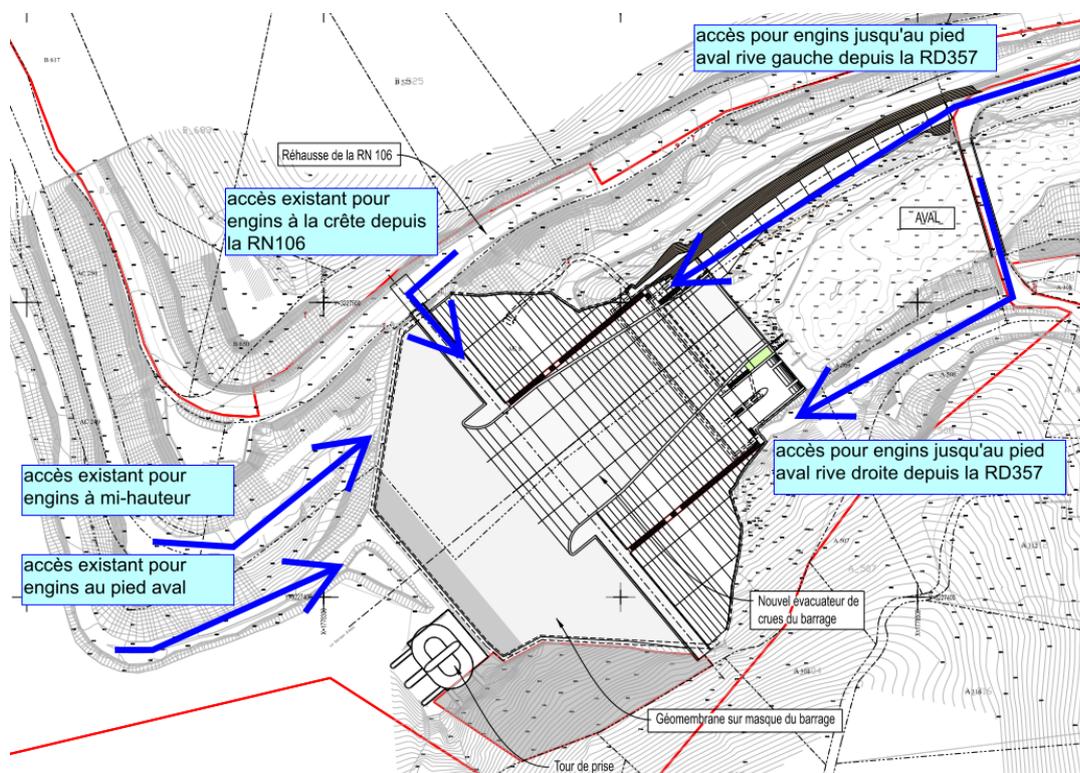
Figure 3-39 : accès pour engins après travaux

La figure suivante présente les accès pour les engins après travaux :

- La crête est accessible via la RN106 (après ouverture d'une barrière coulissante verrouillée) ;
- Le pied aval de rive gauche est accessible depuis le pont de la RD357 via un nouvel accès excavé dans le versant rocheux (après ouverture d'une barrière levante) ;
- Le pied aval de rive droite est accessible après avoir franchi le pont de la RD357 (limité à 50 tonnes) ;
- Il existe 2 pistes, en rive gauche et en amont du barrage, qui permettent d'atteindre le parement amont du barrage et le pied de la tulipe.

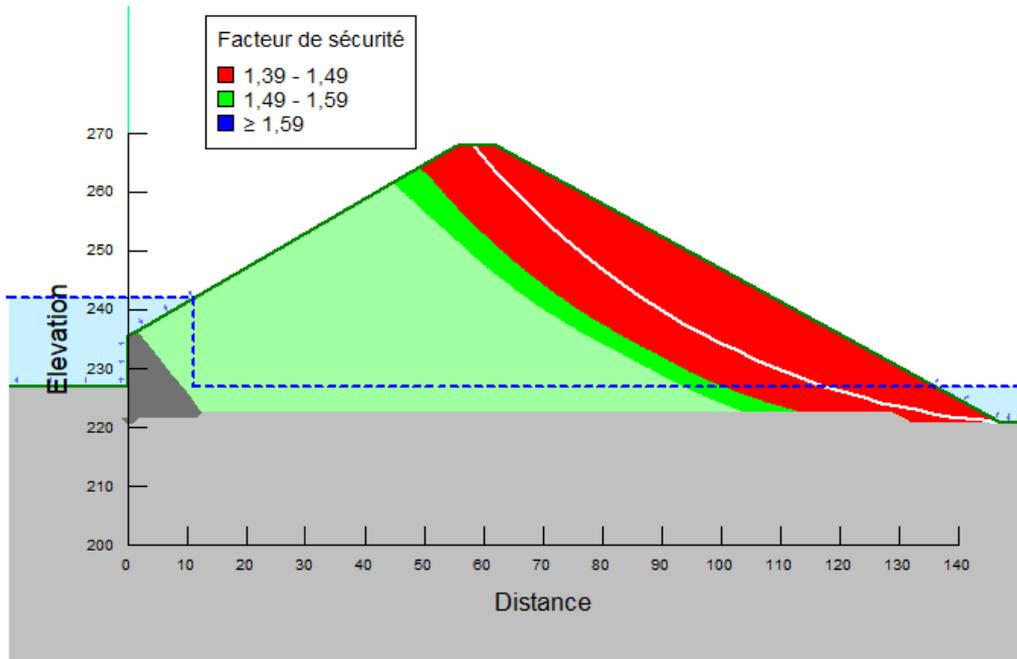
Figure 5-1 : Situation n°3-bis - Normale – C’bcr=0- Etat projeté - FS min = 1,39

Les graphiques suivants illustrent les résultats des scénarios 3bis et 4bis.

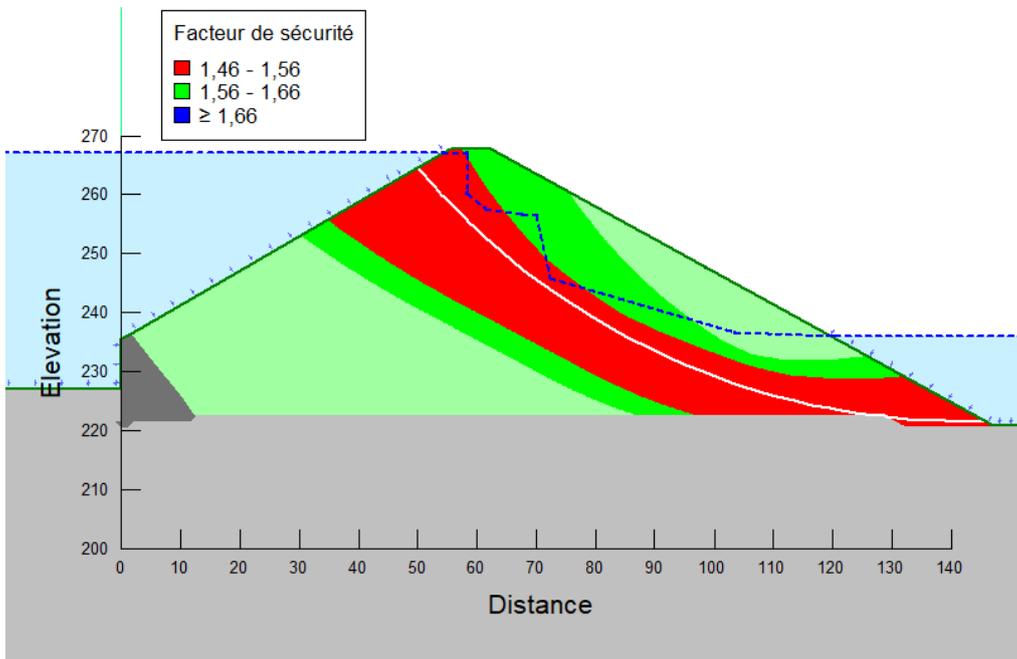
Figure 5-2 : Situation – n°5 - Extrême (Défaillance totale) - C’bcr=0 - Etat projeté - FS min = 1,46

Les coefficients de sécurité sont toujours supérieurs aux coefficients requis en particulier pour la phase d’excavation la plus défavorable.

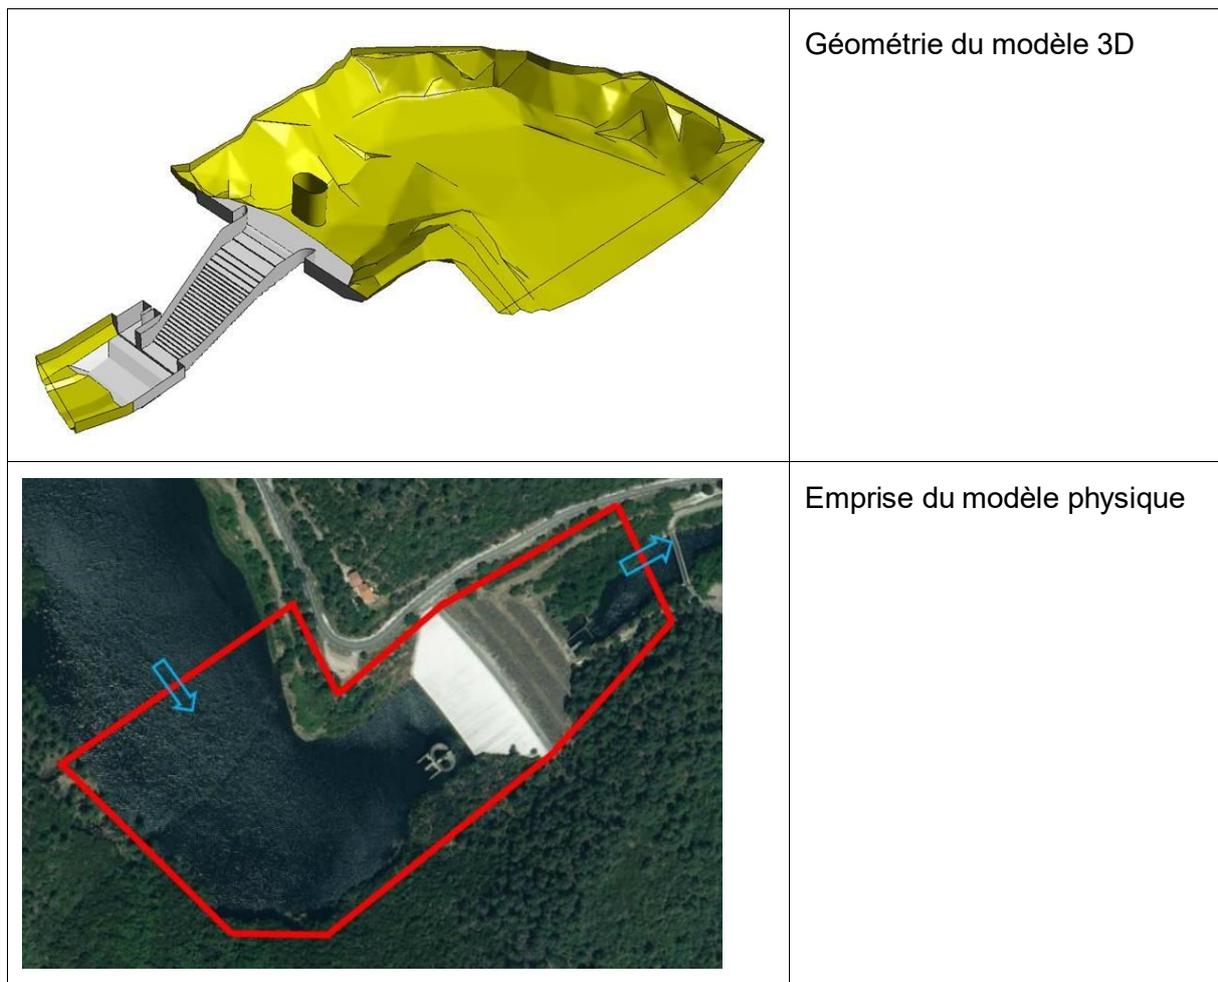
Figure 5-3 : Modélisation physique et numérique 3D

Le fonctionnement hydraulique de l'évacuateur a fait l'objet d'une double analyse :

- Document an exe 7 : rapport de modélisation physique
- Document an exe 8 : rapport de modélisation hydraulique 3D

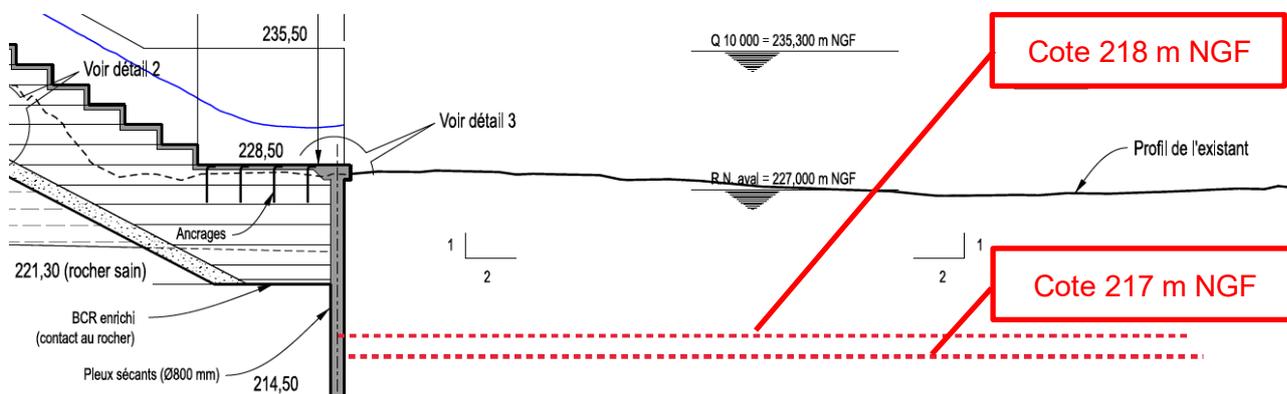
Figure 5-4 : Ecran en pieux sécants et cotes minimales de la fosse

La figure suivante présente l'ancrage de l'écran en pieux sécants (en béton armé) prévu au droit de l'ouvrage. Il est prévu de le fonder jusqu'à une cote de 214,5 m NGF soit environ 2,5 m sous le niveau minimal susceptible de s'établir au pied aval du coursier.

L'écran, qui assure en premier lieu la fonction de batardeau pour l'élévation du BCR en partie basse, assurera donc également une fonction de parafouille y compris dans la situation extrême selon laquelle la cote minimale serait atteinte au pied immédiat du barrage.

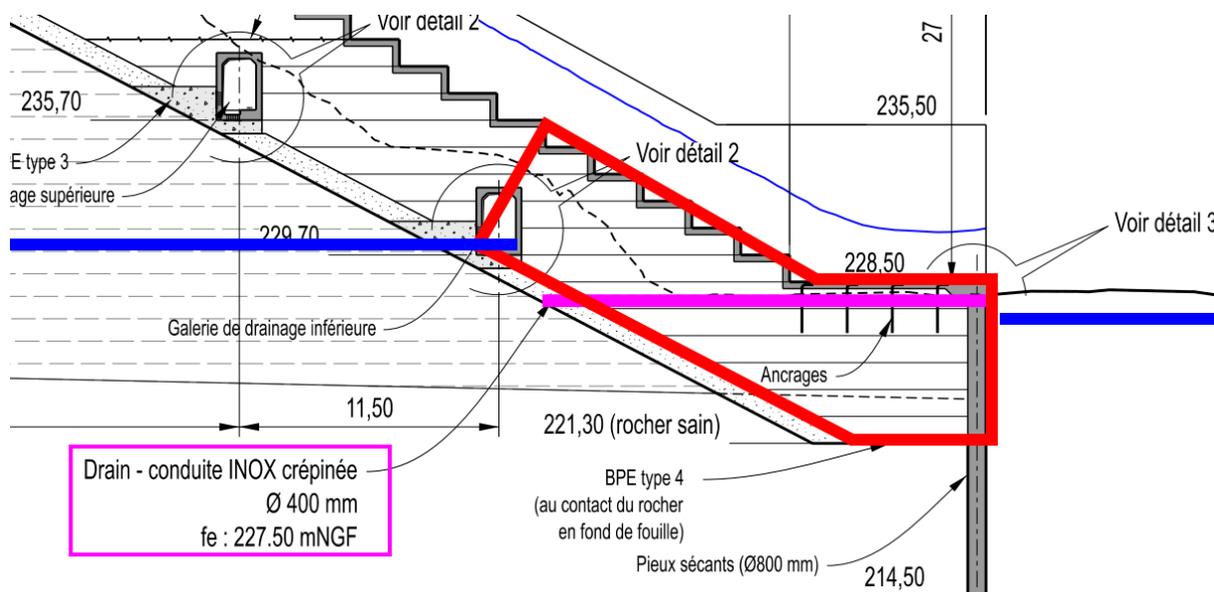
Figure 5-5 : Situation 1 = décrue ou défaillance du masque

- Situation 1 : fin de crue ou défaillance du masque
 - Niveau piézométrique sous le BCR situé au niveau du radier de la galerie inférieure
 - Niveau d'eau au pied du barrage correspondant au niveau de la RN des Cambous
- Situation 2 : Q10 000 avec rupture du barrage des Cambous
 - Niveau piézométrique sous le BCR situé au niveau atteint par Q10 000 en aval du barrage (la pression rentre dans le remblai par les galeries)
 - Pas d'eau au pied aval du barrage

- d'une défaillance totale du masque ;
- d'une défaillance du drainage (du fait de la galerie inférieure et/ou des drains inox 400 mm amont/aval prévus en partie basse du BCR (cf. figure suivante).

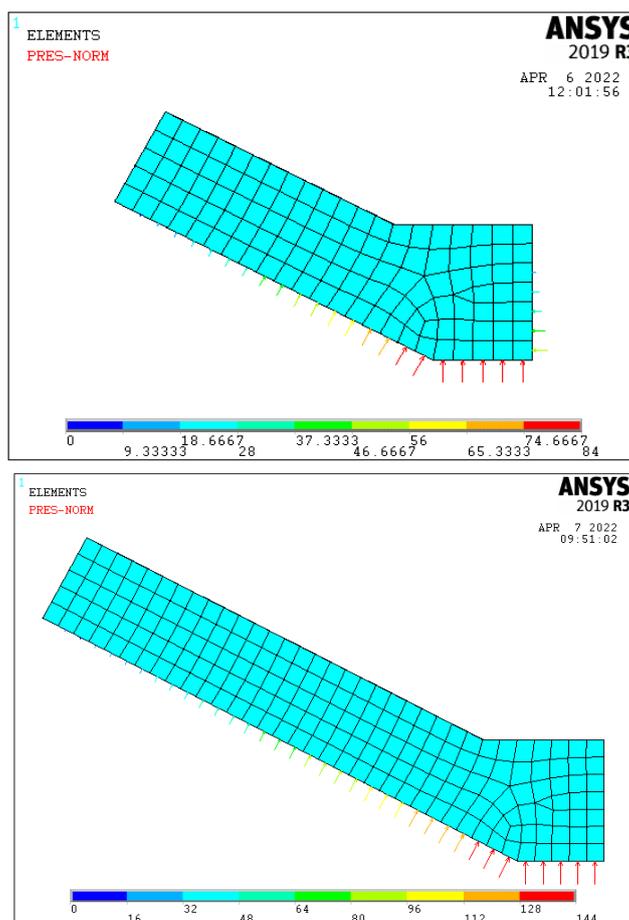
Figure 5-7 : blocs de la situation 1 (à gauche) et 2 (à droite)

- La cohésion sur la longueur de contact (5 m) entre le BCR (GERCC),
- la butée sur l'écran en pieux sécants,
- la résistance interne du BCR.

Les calculs ont été réalisés à l'aide du logiciel ANSYS.

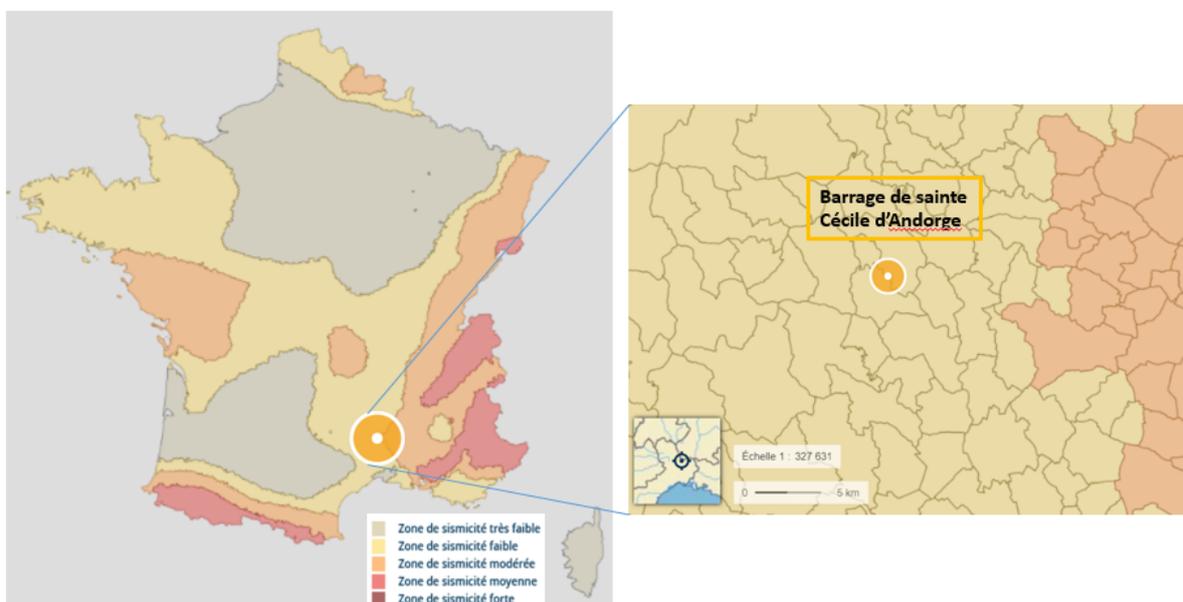
Figure 5-8 : Zonage sismique (source Géoportail)

Le barrage de Sainte Cécile se situe en zone de sismicité n°2. La conformité à l'ATP ne requiert pas d'étude de stabilité au séisme. L'impact du tassement du remblai induit par un séisme a néanmoins été pris en compte dans le cadre des études thermomécaniques.

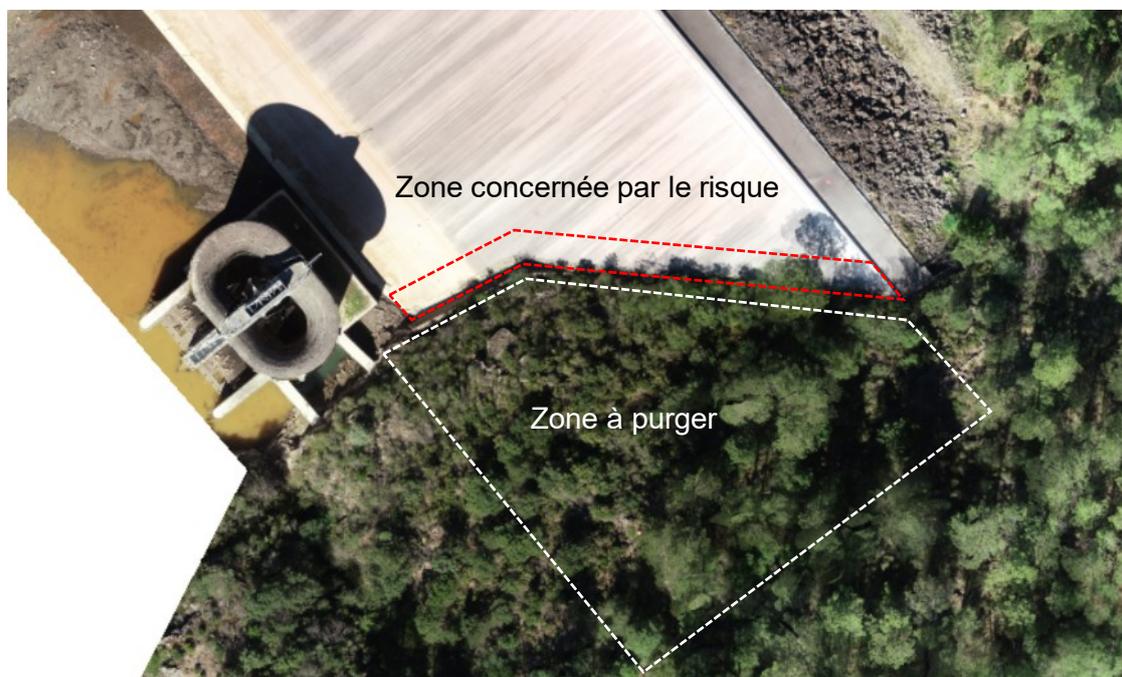
Figure 6-2 : Zone de purge nécessaire à la protection de l'étanchéité amont

Au démarrage des travaux, une purge des blocs rocheux instables sera réalisée pour diminuer le risque d'endommagement. La zone de purge est présentée sur la figure ci-dessous.

En complément, un grillage de protection sera mis en œuvre pour prévenir la chute de blocs qui se détacheraient de la surface purgée.

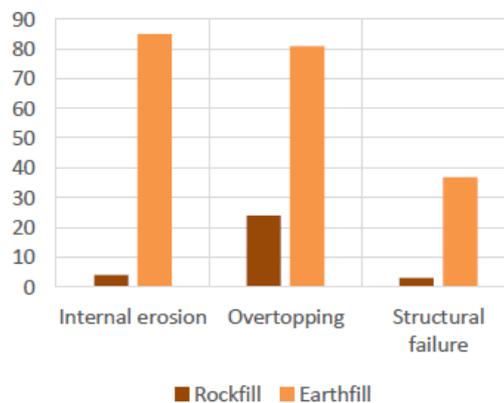
Figure 7-1 : mode de rupture des barrages en remblai et en enrochement

Parmi les 33 ruptures de barrages en enrochements dont les causes ont pu être identifiées :

- 72% sont dues à une surverse,
- 12% sont dues à l'érosion interne,
- 9% sont dues à une instabilité structurale.

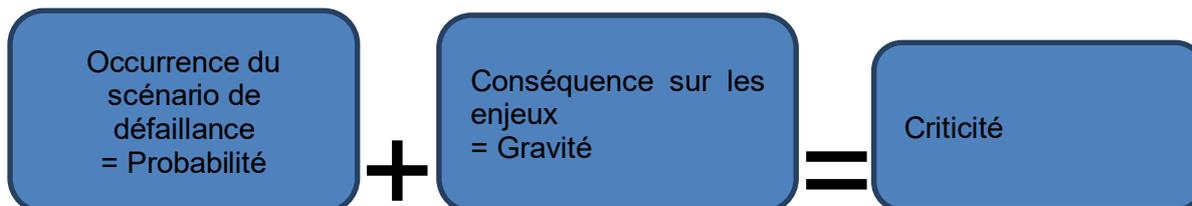
- L'**analyse des risques**, qui identifie les scénarios de défaillance et leurs probabilités d'occurrence ; ces derniers sont ceux conduisant à une gravité jugée importante (ici la rupture du barrage) ;
- L'**évaluation de la gravité** des scénarios de défaillance.

Le schéma suivant synthétise la démarche employée :

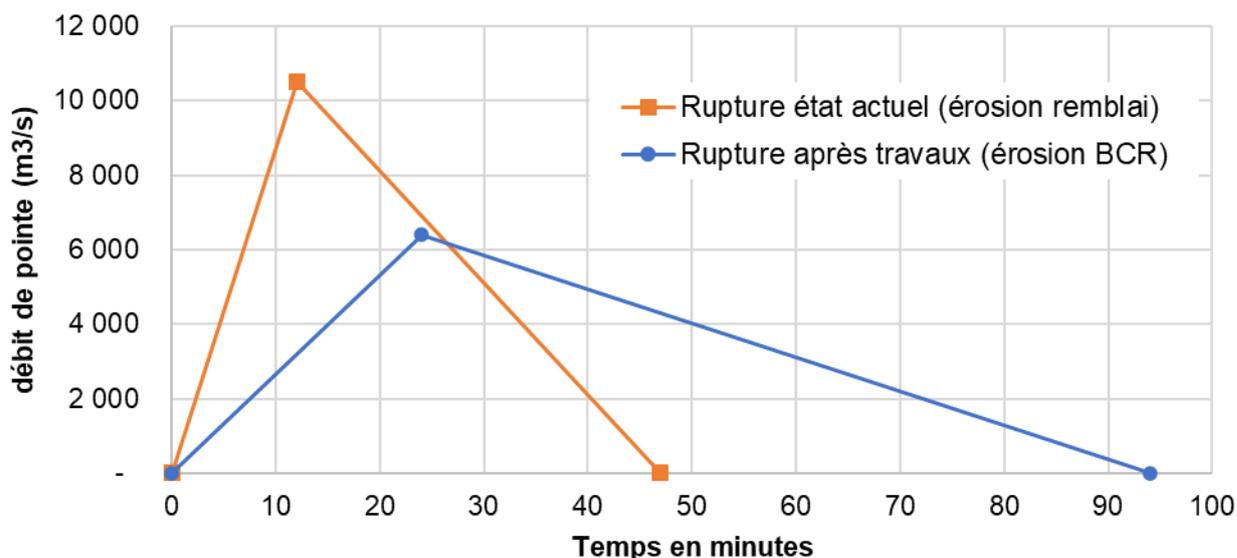
Tableau 8-6 : Comparaison simplifiée de l'hydrogramme dans l'état actuel et après travaux.

- Une situation comparable à l'hydrogramme obtenu par l'onde de rupture dans l'état actuel (10 500 m³/s après 12 minutes et vidange complète de 15 millions de m³ en 48 minutes) ;
- Une situation avec temps de vidange et un temps d'occurrence du débit maximal deux fois plus importants (24 minutes et 96 minutes) et un volume libéré de 18 millions de m³ ; cette situation pourrait correspondre, de manière très défavorable, à l'érosion du BCR.

Il vient un débit de pointe d'environ 6 400 m³/s. Cette approche simplifiée permet d'estimer que, malgré un volume libéré potentiellement supérieur, le débit de pointe résultant de la rupture du barrage après travaux devrait être nettement inférieur à celui considéré dans l'onde de rupture dans l'état actuel.

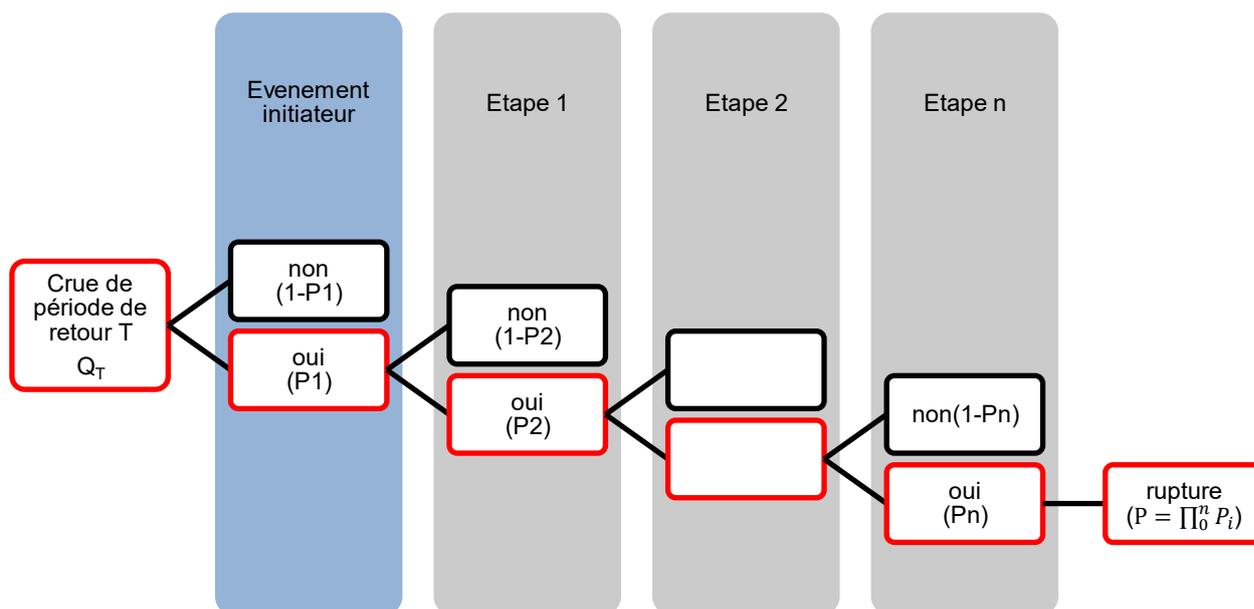
Figure 8-1 : Arbre-type de probabilité

Pour les scénarios pour lesquels une vérification numérique n'est pas envisageable, la méthodologie mise en œuvre dans le cadre de l'analyse des risques s'appuie sur la construction d'arbres de défaillance qui décrivent l'enchaînement des événements depuis un événement initiateur jusqu'à l'occurrence de l'accident.

Chaque étape est associée à une probabilité à établir sur la base de l'analyse de l'ensemble des connaissances disponibles.

Nota : cet arbre peut être simplifié de la manière suivante, lorsque la rupture est la conséquence de la défaillance de l'ensemble des étapes ou composants.

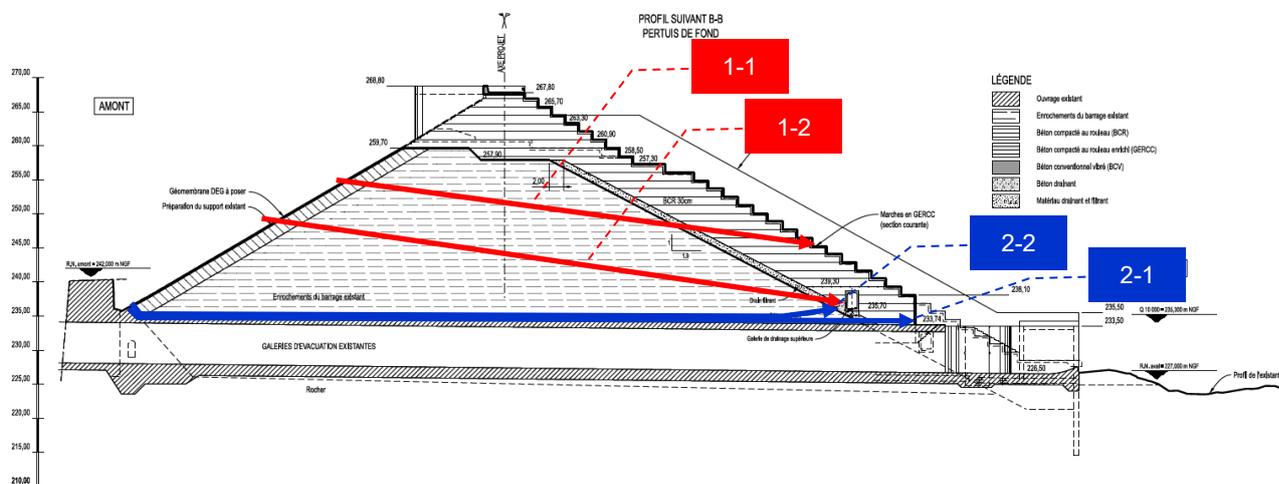
Figure 8-2 : chemins d'érosion interne

Après travaux, les chemins d'eau possibles sont les suivants (cf. figure suivante) :

- (chemin 1-1) : conduit dont l'entrée est dans le masque et dont l'exutoire est un des joints du BCR en dehors de la zone de surverse (pas de waterstop),
- (chemin 1-2) : conduit dont l'entrée est dans le masque et dont l'exutoire est une des galeries de drainage inférieure et supérieure,
- (chemin 2-1) : conduit longeant la galerie et dont l'exutoire est un des joints du BCR,
- (chemin 2-2) : conduit longeant la galerie et dont l'exutoire dans l'une des galeries.

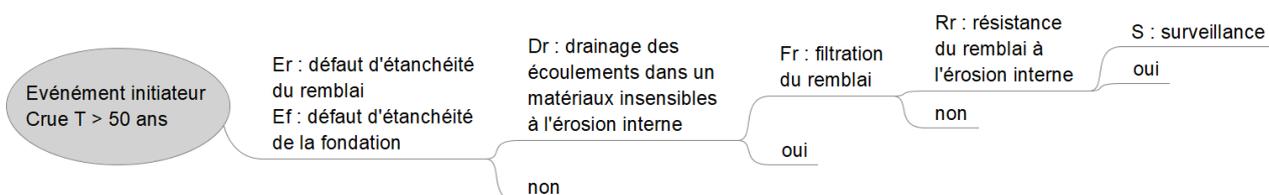
L'arbre de défaillance ci-dessous illustre les conditions menant à la formation d'une brèche par érosion interne. La rupture a lieu si chacune des phases du mécanisme d'érosion (initiation, non-filtration, progression) est enclenchée. La probabilité totale est donc obtenue en faisant le produit des probabilités conditionnelles de déclenchement des phases de l'érosion.

La phase initiation inclut un remplissage significatif de la retenue lors d'une crue (événement initiateur).

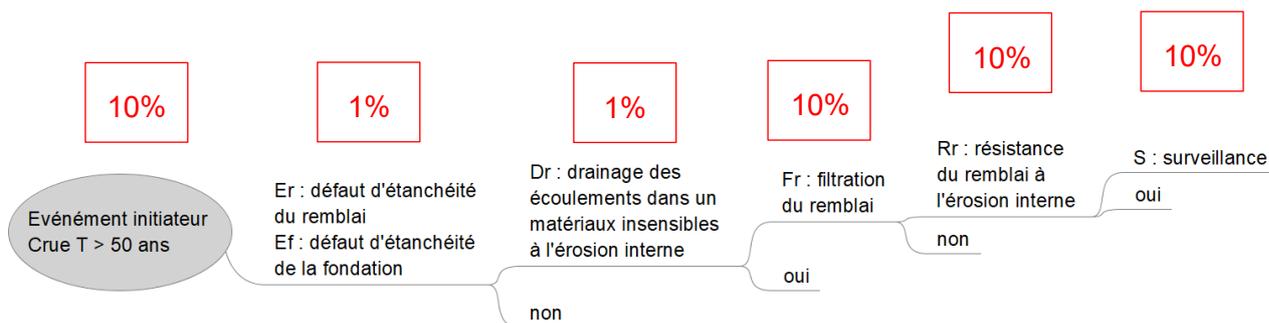
L'arbre suivant synthétise les résultats. Il vient une probabilité d'érosion interne du remblai $\leq 10^{-5}$.

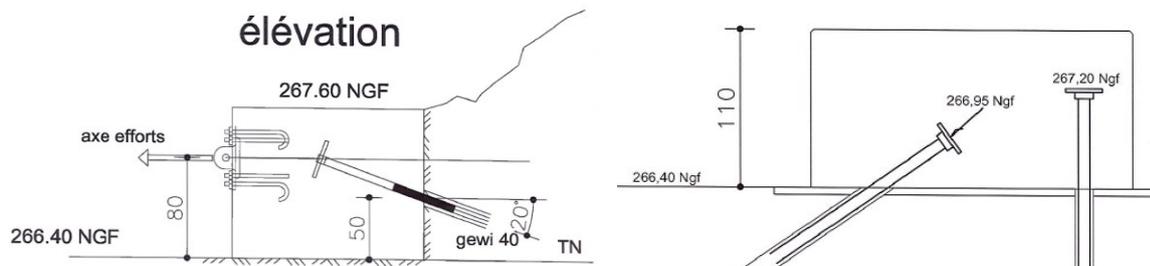
Figure 8-3 : Massifs de la drome

L'altimétrie des massifs de la drome (267,2 m NGF) correspond au niveau atteint pour une crue de période de retour 10 000 ans (267,1 m NGF).

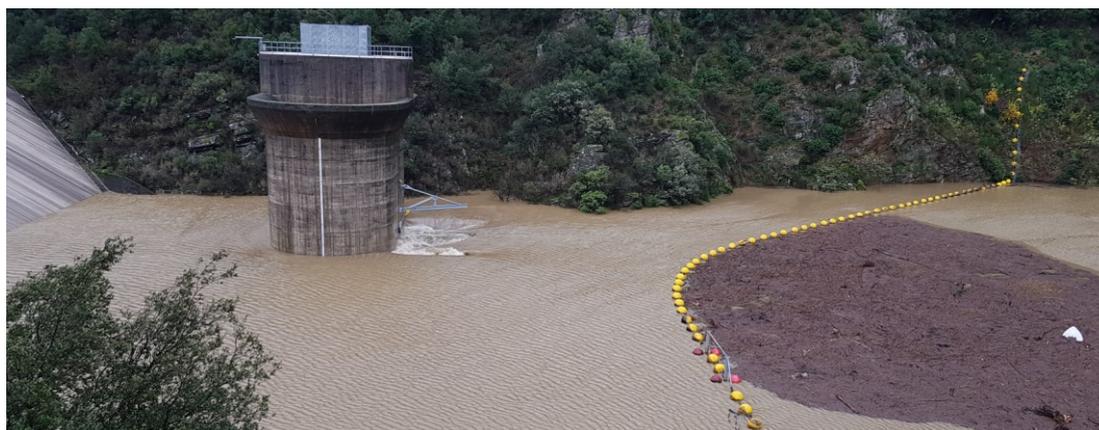
Figure 8-4 : crue de novembre 2019

Dans un premier temps, selon le REX, lors des crues récentes pour lesquelles la drome a bloqué d'importantes quantités de flottants, il n'a pas été retrouvé d'embâcle en aval de la drome.

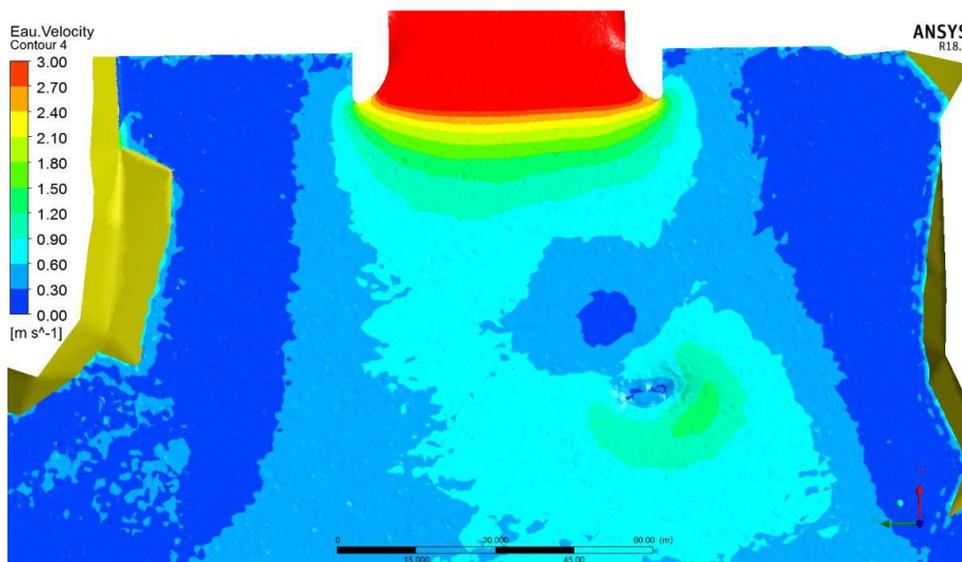
Figure 8-5 : isovitesses de surface pour la crue T=10 000 ans

Ce REX est cohérent avec les résultats du modèle 3D qui montre que les vitesses sur les versants demeurent faibles (<0,5 m/s), y compris pour les crues majeures (comme le montre la figure suivante issue du document annexe n°8)

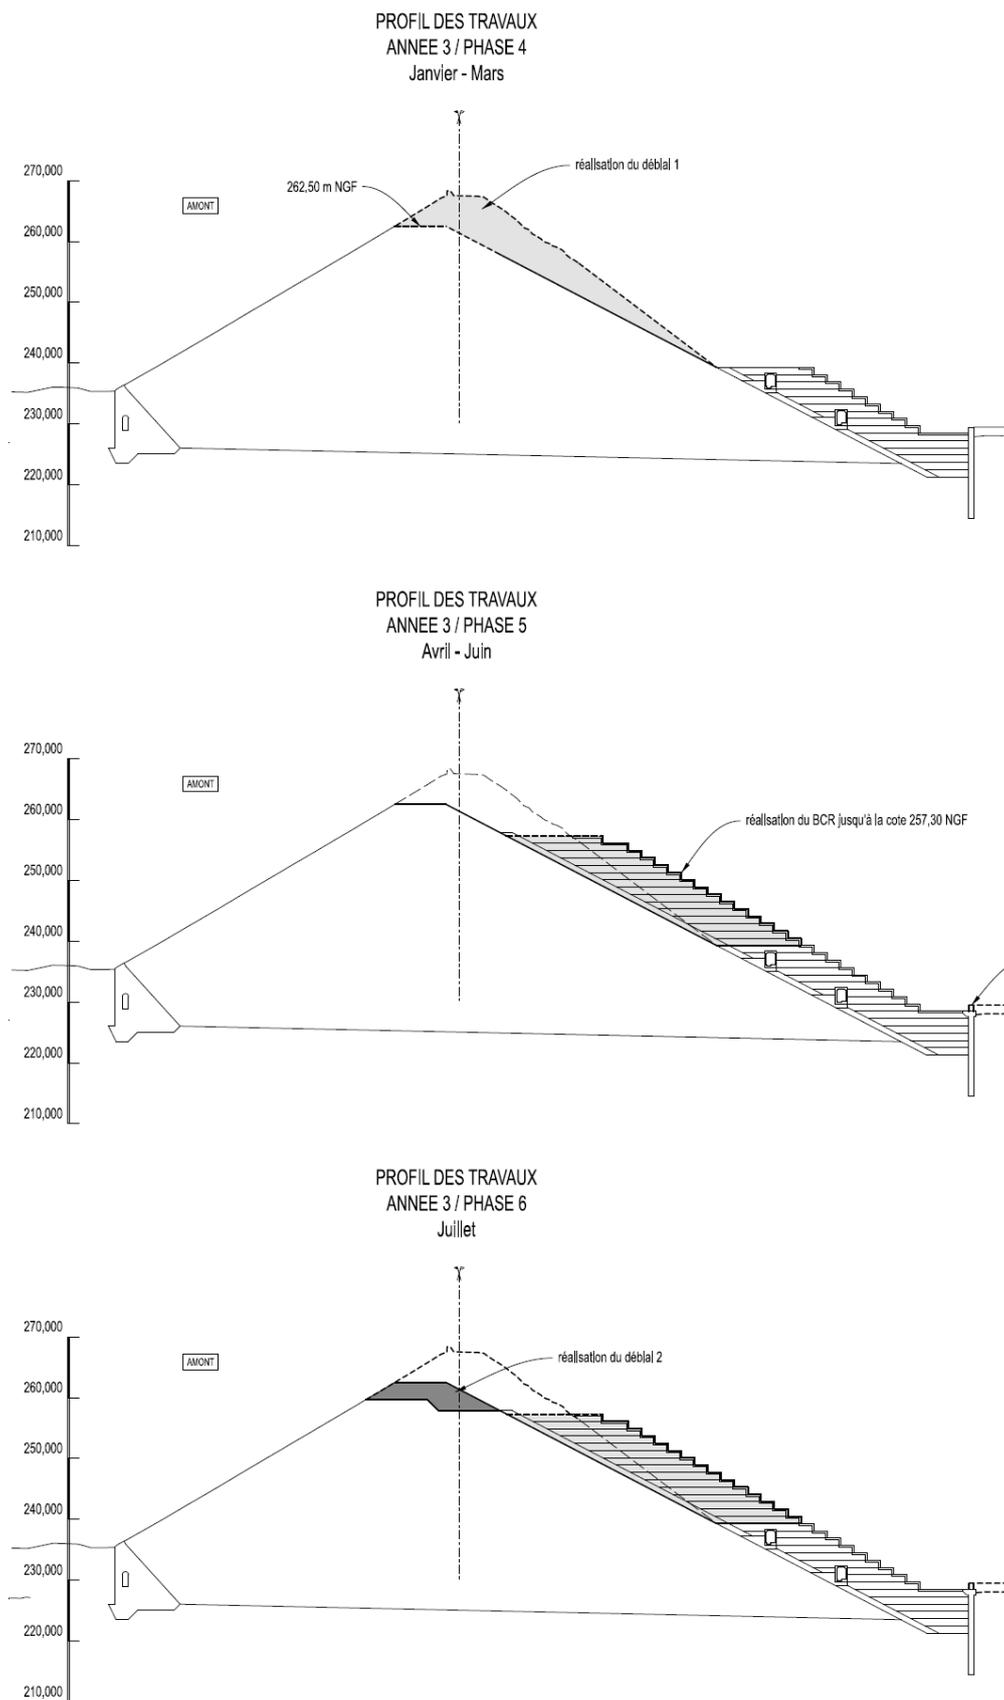
Figure 8-6 : Phasage des déblais affectant la crête (janvier à juillet de l'année 3)

L'arasement de la crête du barrage durant l'année 3 a été identifiée comme une phase sensible au risque de crue. L'arasement est réalisé en deux phases (cf. Figure 8-6) :

- une première à la cote 262,50 m NGF à partir du mois de janvier,
- une deuxième à la cote 259,70 m NGF à partir du mois de juillet.

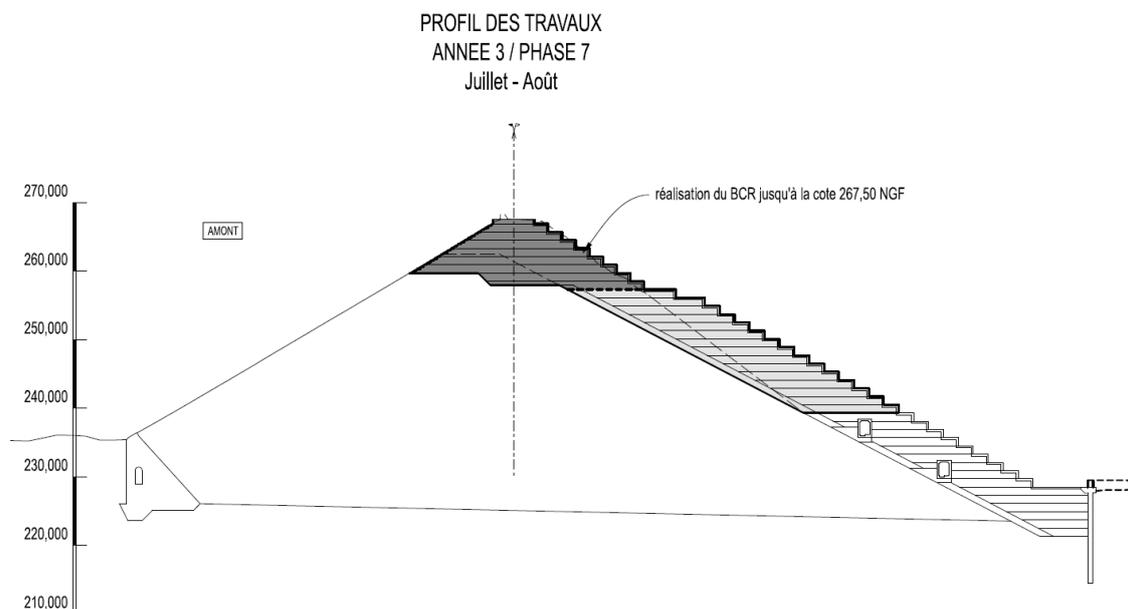
Figure 8-7 : Phase 7 – BCR en crête (juillet à aout de l'année 3)

Le BCR se substituant au remblai jusqu'en crête doit être achevé avant la fin du mois d'août (cf. Figure 8-7).
