SÉCURISATION DU COMPLEXE HYDRAULIQUE FORMÉ PAR LES BARRAGES DE SAINTE-CÉCILE D'ANDORGE ET DES CAMBOUS

Pièce 8b

Étude de dangers (EDD) au titre de la rubrique 3.2.5.0

Etude de dangers du barrage de Ste-Cécile d Andorge avec travaux

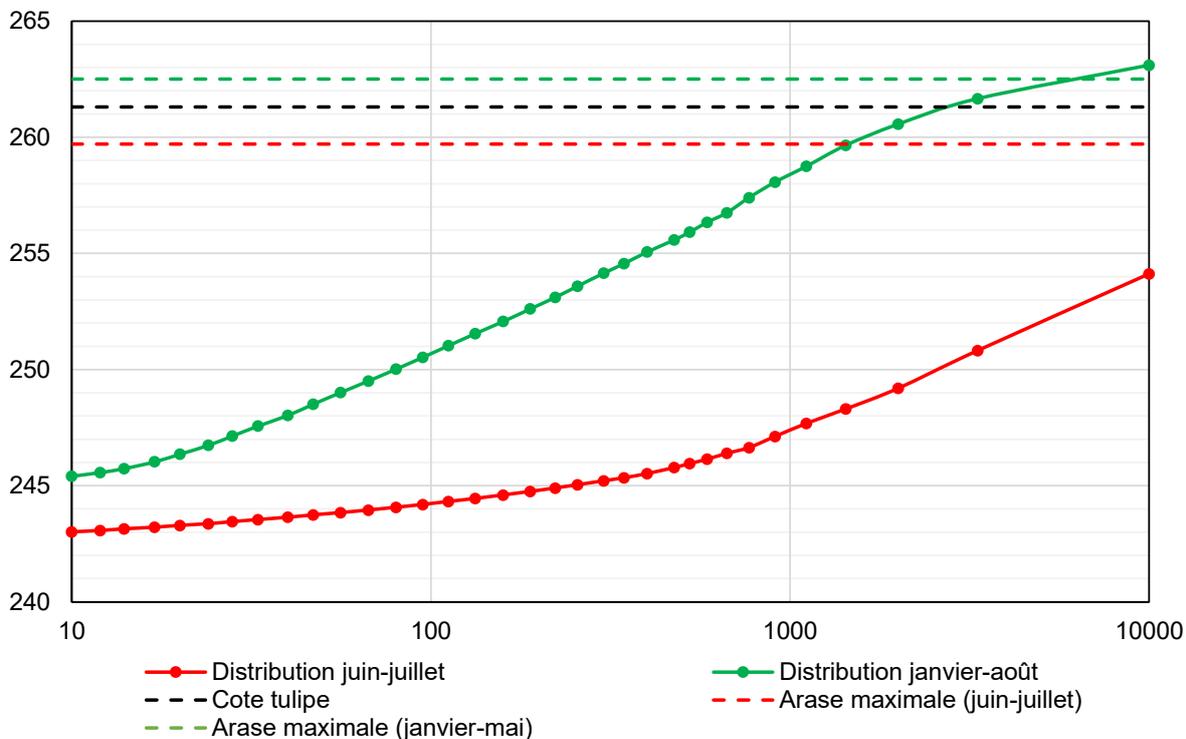
Figure 8-8 : Distributions de cote saisonnières

Ces distributions sont présentées jusqu'à une période de retour 10 000 ans sur la figure suivante. Elles sont comparées aux cotes :

- de l'entrée en service de la tulipe (261,3 m NGF),
- de l'arasement à réaliser entre janvier et mai (262,5 m NGF),
- de l'arasement à réaliser entre juin et juillet (259,7 m NGF).

La période de retour de la crue saisonnière susceptible de conduire à une surverse lors de la première phase d'arasement (262,5 m NGF) est > 5 000 ans.

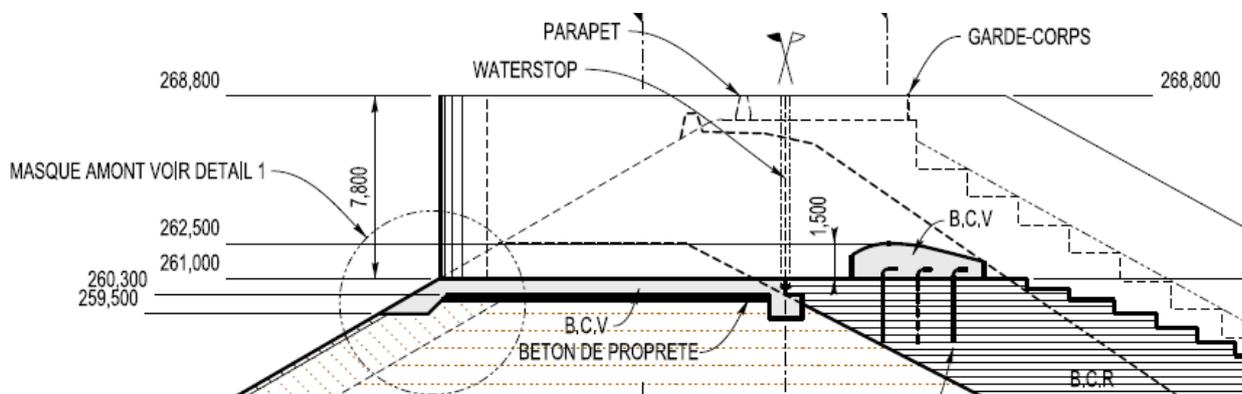
Figure 8-9 : Seuil de l'évacuateur (AVP)

L'AVP prévoyait pour l'évacuateur sur le remblai le design de la Figure 8-9.

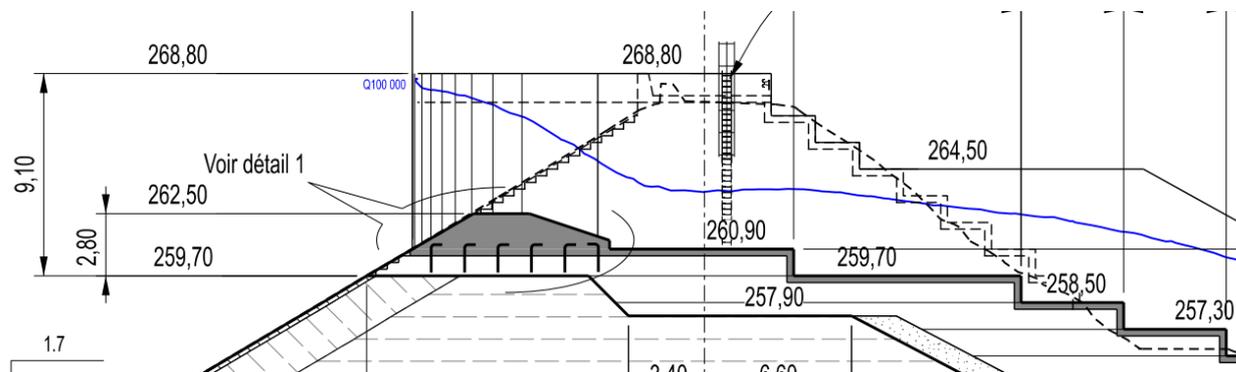
Figure 8-10 : Seuil de l'évacuateur (PROJET)

Le projet prévoit de mettre en place directement du BCR sur le remblai (cf. Figure 8-10) afin de disposer rapidement d'une première protection en cas de surverse (protection contre l'érosion et limitation des infiltrations dans le remblai).

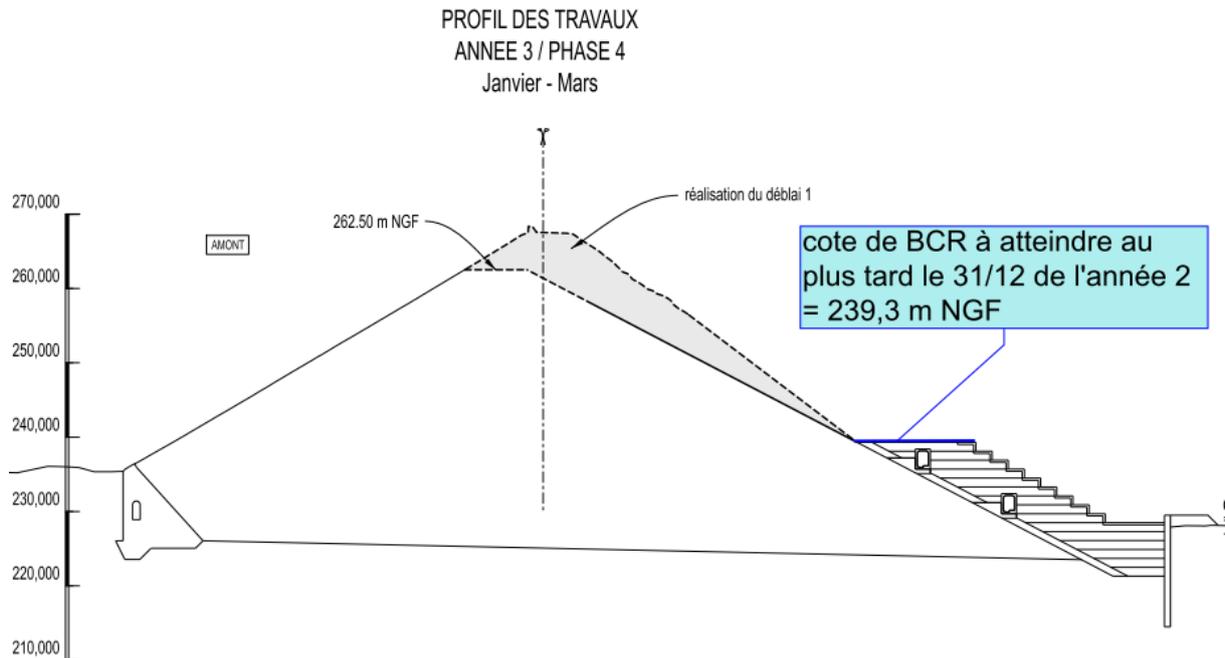
Figure 8-12 : Cote de BCR à atteindre avant phase 4

La première phase d'arasement de la crête du barrage est précédée par l'année 2. Avant le début des terrassements de l'année 3 (phase 4), l'élévation du BCR doit avoir atteint la cote 239,3 m NGF au plus tard à la fin du mois de décembre de l'année 2 (cf. figure suivante). Si, malgré toutes les mesures précédemment présentées, cette cote n'est pas atteinte avant le début de la phase 4 (qui doit démarrer en janvier), cette phase sera décalée d'un an.

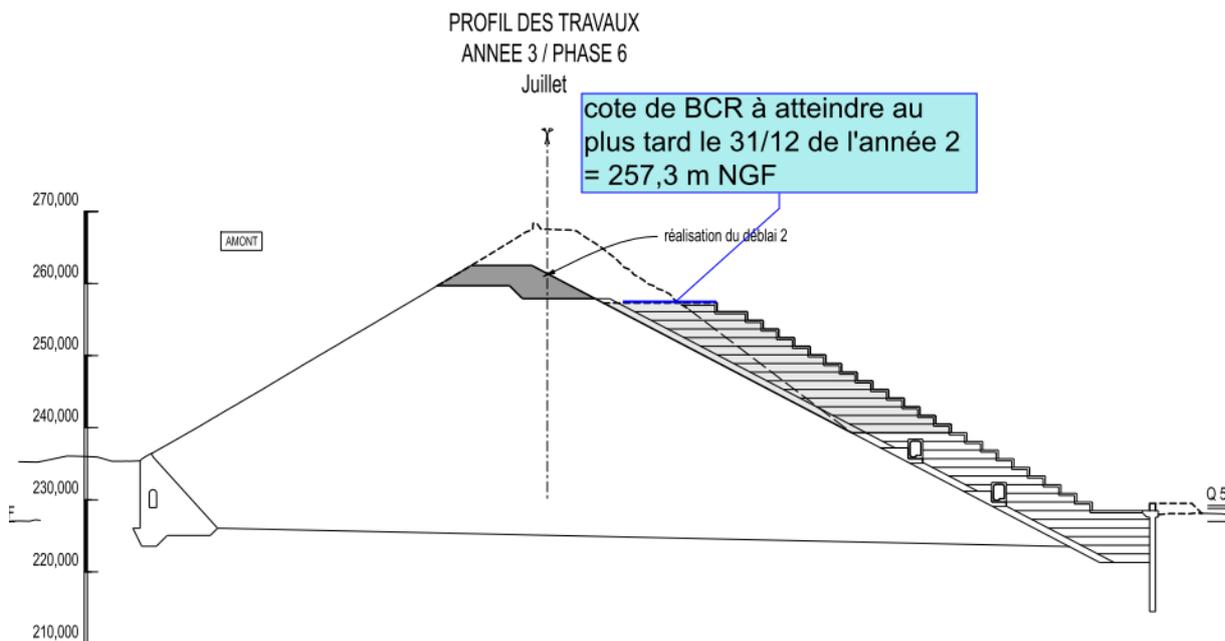
Figure 8-13 : Phases 6 et 7

La seconde phase d'arasement (phase 6) doit démarrer au plus tard le 1^{er} juillet de l'année 3 avec un BCR édifié jusqu'à la cote 257,3 m NGF (cf. figure suivante). Si, malgré toutes les mesures précédemment présentées, cette cote n'est pas atteinte à cette date, il n'est pas prévu d'arrêter le chantier. En effet cela reviendrait à devoir supporter une saison hydrologique à risque avec une cote du remblai arasée à 262,5 m NGF (correspondant approximativement à un niveau de période de retour de 100 ans).

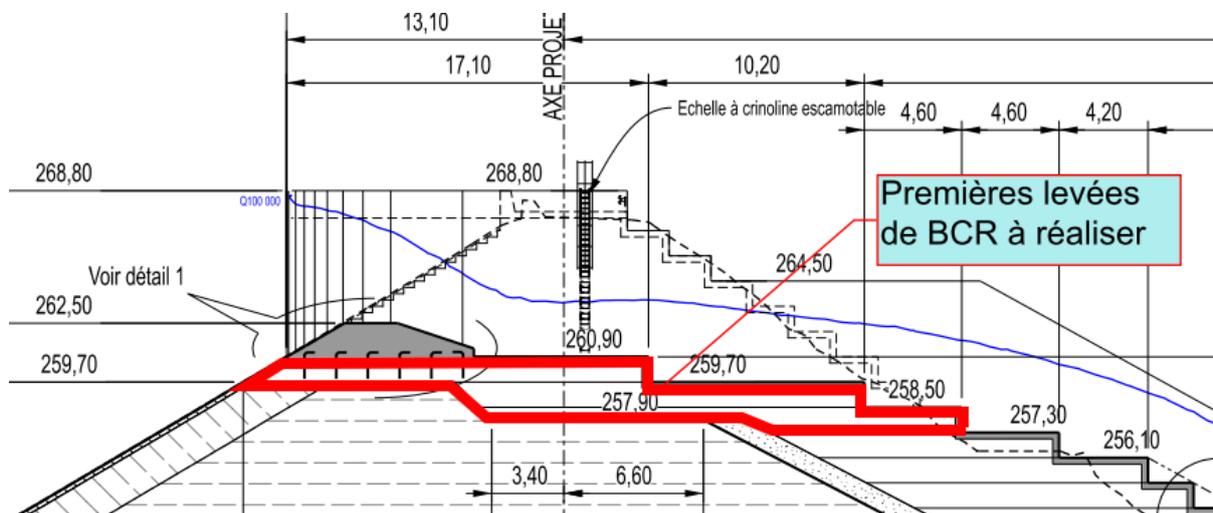
Figure 8-14 : Premières levées de BCR à réaliser en phase 7

En pratique la saison à risque démarre en septembre. Il est prévu de réaliser a minima, avant le 1^{er} septembre, les premières levées de BCR de la phase 7 pour assurer une certaine résistance à la surverse (cf. figure suivante). Cette résistance augmentera à mesure que les couches de BCR seront élevées. En complément, il pourra être mis en œuvre une étanchéité provisoire au raccordement avec le masque.

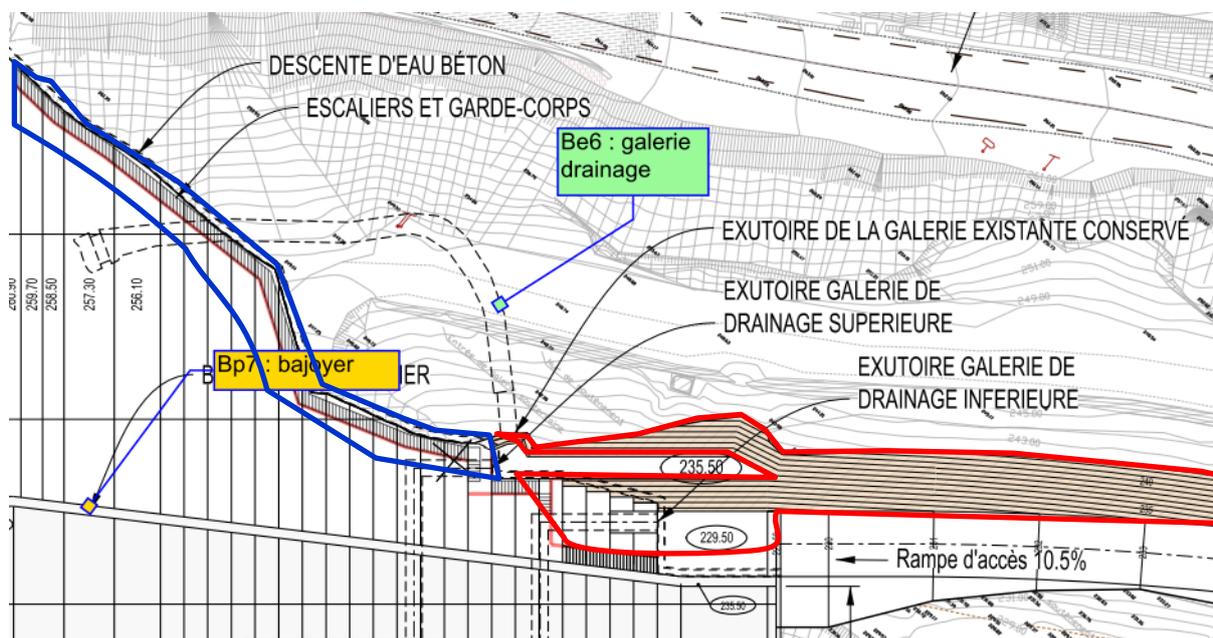
Figure 8-15 : Excavation à proximité de la galerie

Concernant les travaux à réaliser dans le cadre du nouvel évacuateur, on distingue à proximité de la galerie sur le schéma suivant :

- En rouge : les excavations théoriques dans le rocher ; elles sont limitées et n'impactent potentiellement que la sortie de la galerie ; il est probable qu'en phase chantier, les plans de détail des fouilles ne prévoient pas d'intervention en sortie immédiate de la galerie qui doit être conservée en l'état ;
- En bleu : le décapage prévu pour atteindre le rocher au contact entre le BCR et le versant.
