SÉCURISATION DU COMPLEXE HYDRAULIQUE FORMÉ PAR LES BARRAGES DE SAINTE-CÉCILE D'ANDORGE ET DES CAMBOUS

Rapport d'études de projet (PRO)

N° : 19f-148-RM-17

SECURISATION DU COMPLEXE HYDRAULIQUE FORME PAR LES BARRAGES DE SAINTE CECILE D'ANDORGE ET DES CAMBOUS

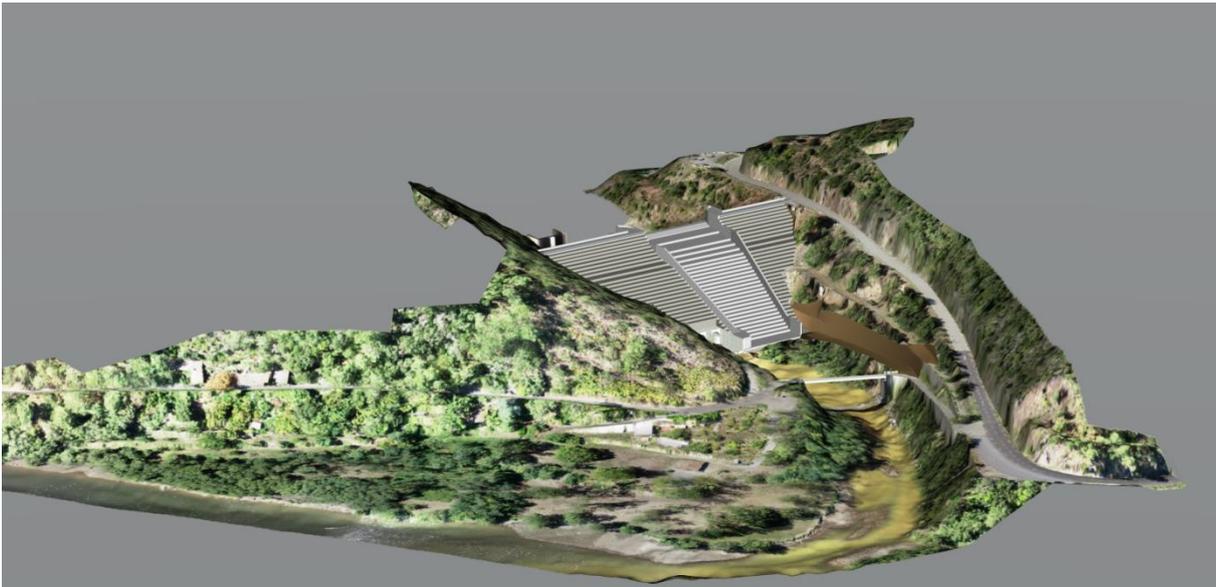
Figure 1 : Projet de sécurisation – vue aérienne

Le présent document constitue le rapport d'études de Projet (PRO_{sca} et PRO_{masq}) de la sécurisation du barrage de Sainte Cécile d'Andorge et de la rénovation intégrale de son masque amont.

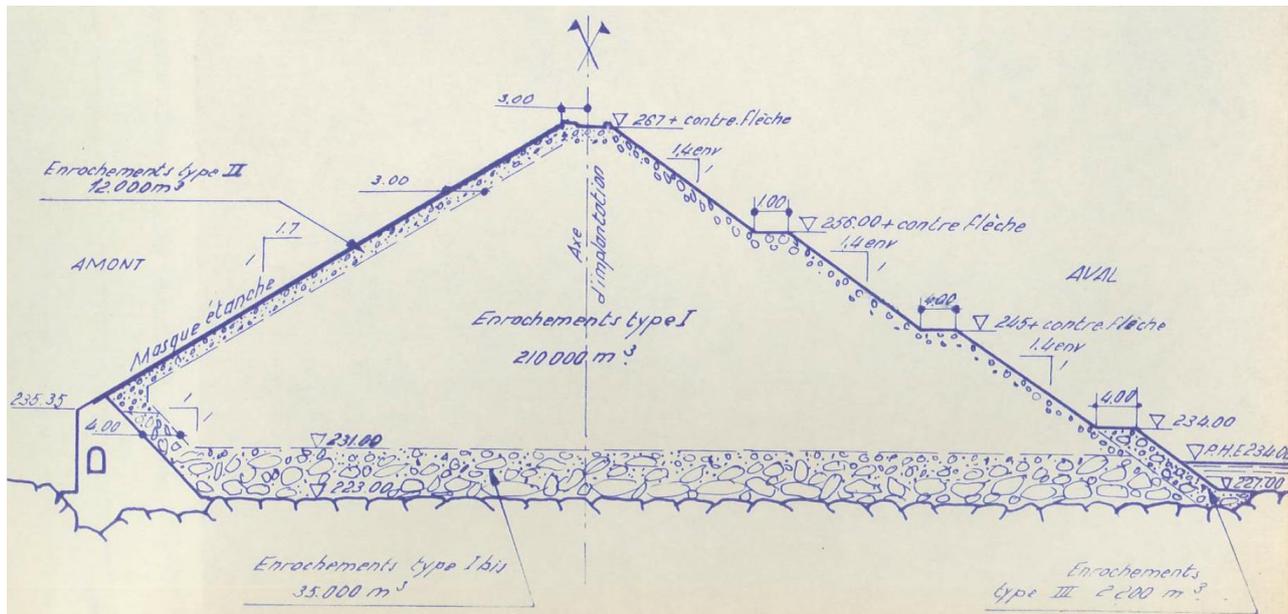
Figure 5 : coupe du barrage (zonage théorique avant travaux)

Les plans détaillés des coupes et élévations de la digue sont disponibles dans l'ANNEXE 1. Le schéma ci-dessous présente la géométrie générale de l'ouvrage dont les caractéristiques principales sont décrites ci-après.

La hauteur maximale du barrage est d'environ 42 m au-dessus du terrain naturel pour une longueur en crête de 154 m.

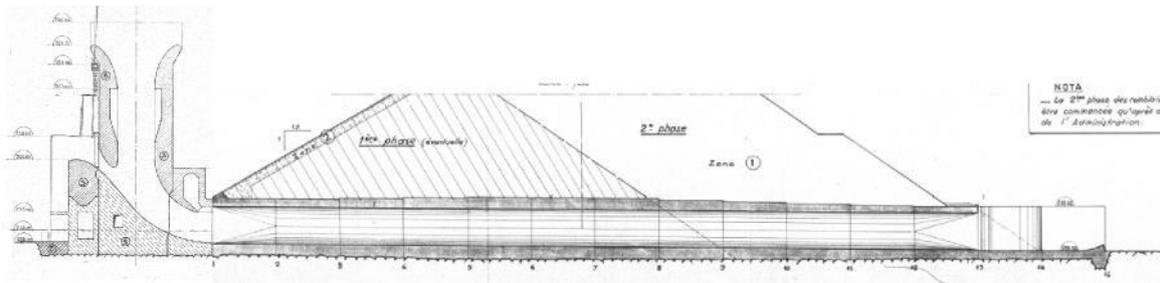
Figure 6 : évacuateur de crues

L'évacuateur de crues est constitué de 2 pertuis écrêteurs de demi-fond et d'une double tulipe en partie supérieure qui alimentent deux galeries sous remblais. Le schéma ci-dessous présente une vision d'ensemble de l'ouvrage :

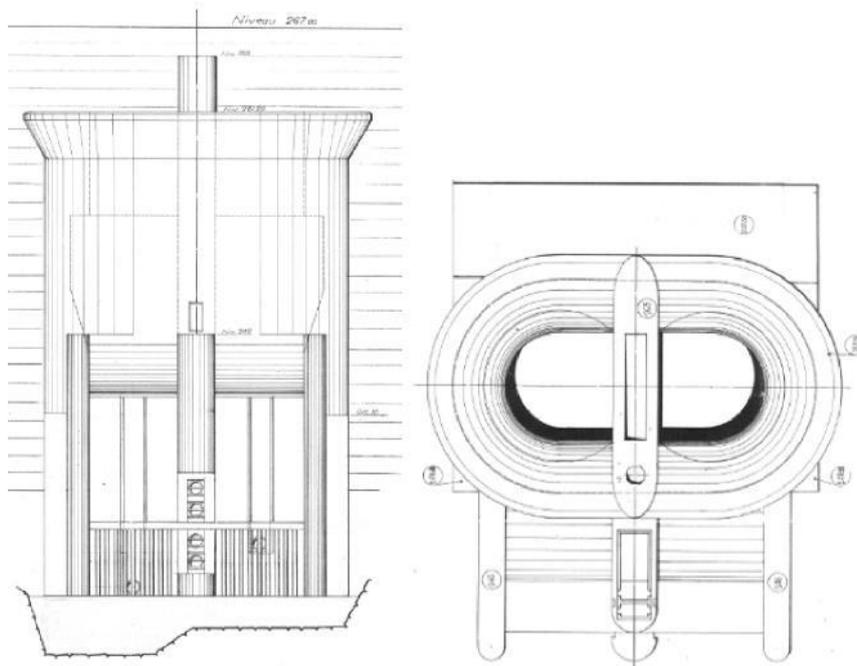
Figure 7 : tulipe

A partir de la cote 261,34 m NGF, la tulipe entre en service, avec un débit d'abord contrôlé par une loi de seuil à surface libre, puis par une loi d'écoulement en charge, la transition se faisant à la cote 265 m environ. La section de contrôle se situe alors en entrée des galeries de fuite.

La tour comprend un reniflard permettant l'aération de la lame d'eau en aval immédiat de la section de contrôle. L'accès au sommet de la tulipe est permis par un trou d'homme. Le reniflard avait une arase initiale de 265 m NGF. En mars 2009, une rehausse métallique a été mise en place au droit du reniflard afin d'assurer l'aération à l'aval de la section de contrôle de la galerie de fuite jusqu'à 268 m NGF, soit une cote voisine de celle du parapet.

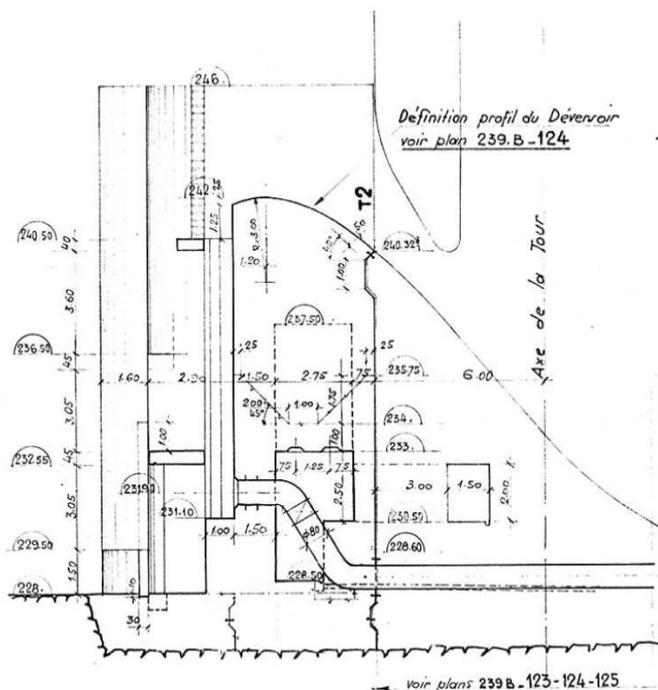
Figure 8 : ouvrage de vidange (coupe)

Pour la vidange, l'ouvrage comprend deux conduites en acier de 0,8 m de diamètre, calées aux cotes 229,0 m NGF et 231,5 m NGF, de 6,5 mm d'épaisseur et d'une longueur de 20 m environ. Les conduites traversent les seuils des pertuis et débouchent dans les galeries d'évacuation des crues.

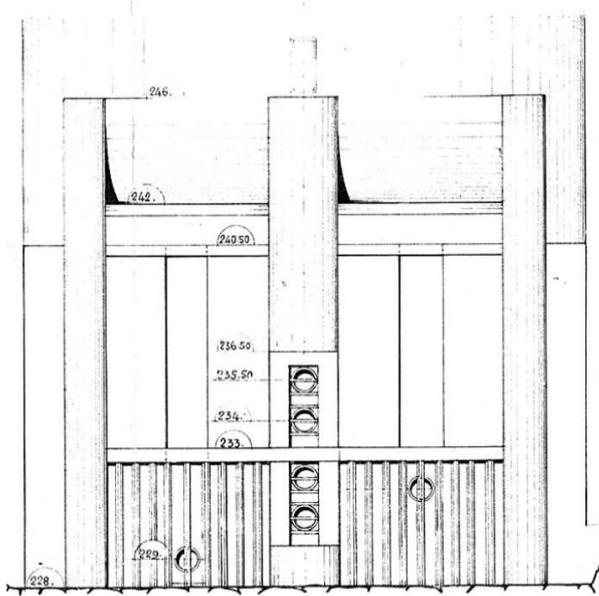
Figure 9 : ouvrage de vidange (élévation)

Les conduites sont chacune équipées d'une vanne de réglage de type à opercule, manœuvrable depuis une chambre de manœuvre à proximité des équipements et accessible par la galerie de visite. La manœuvre est motorisée mais se déclenche de manière manuelle au moyen d'une armoire de commande (boutons poussoirs). Un indicateur permet de connaître le pourcentage d'ouverture de la vanne. Une manœuvre manuelle des vannes est possible au moyen d'un volant.

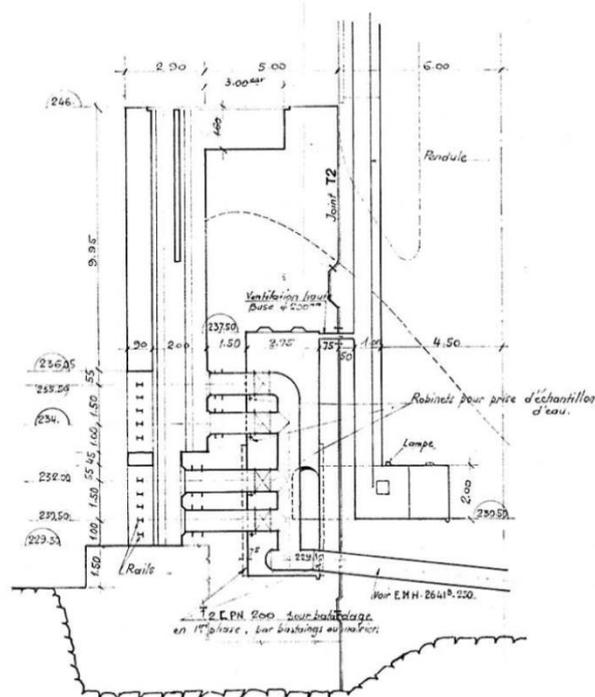
Figure 10 : prise étagée de restitution

Un organe de restitution de « faible débit » est positionné entre les deux conduites de vidange. Il comprend une conduite alimentée par 4 vannes étagées de prise d'eau, situées aux cotes 230,5, 232, 234 et 235,5 mNGF. La conduite est en acier, de 0,8 m de diamètre, calée à la cote 229 m NGF, de 6,5 mm d'épaisseur et d'une longueur de 120 m environ. Elle traverse le corps du barrage en se logeant dans le béton entre les galeries d'évacuation des crues et débouche dans une chambre à l'aval du barrage.

La capacité de la prise étagée est de 3,4 m³/s (cf. §5.9.2.2).

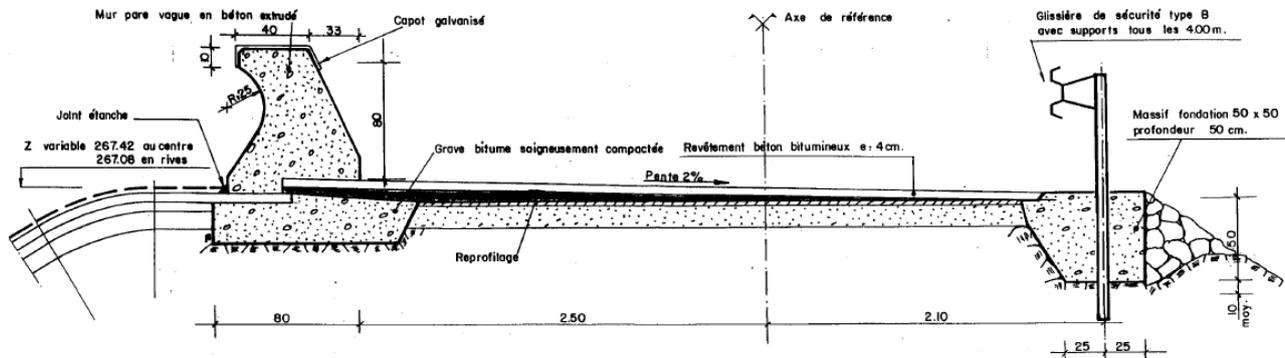
Figure 11 : réfection de la crête

Le couronnement, d'une largeur de 6 m, supporte une piste de service bordée de glissières de sécurité à l'aval et d'un muret anti-vague (ou parapet) à l'amont. L'arase du parapet se situe à une cote de 268,1 m NGF en son point le plus bas.

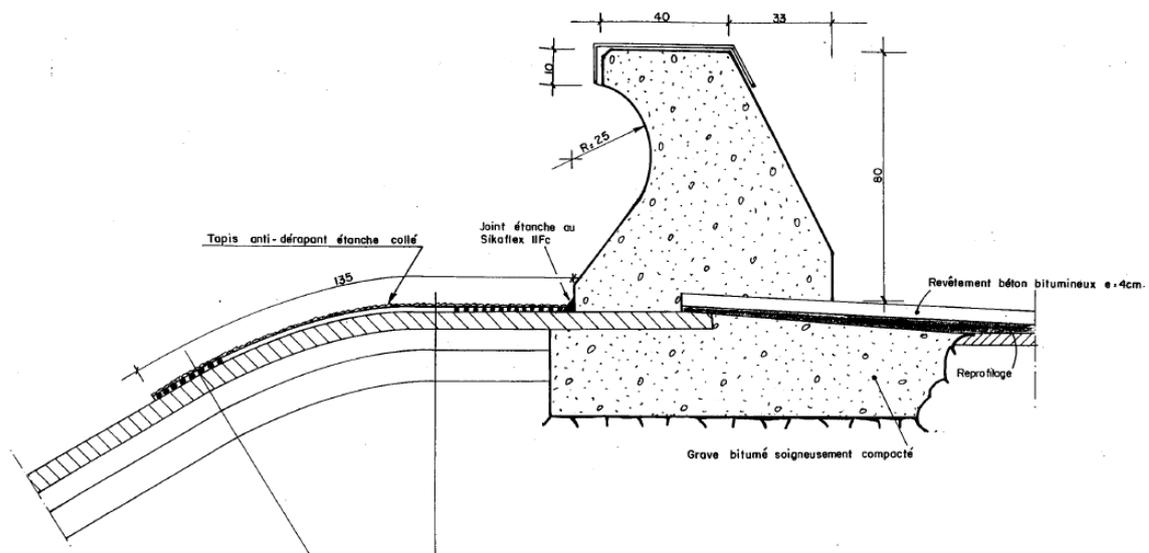
Figure 12 : détail du mur anti-vague

Le muret anti-vague a été réalisé lors de la réfection du masque en 1995. Il est fondé sur une grave bitume soigneusement compactée. Le relevé d'étanchéité a été réalisé en insérant la nouvelle couche de béton bitumineux étanche de surface entre le muret en béton et sa fondation en grave bitume.

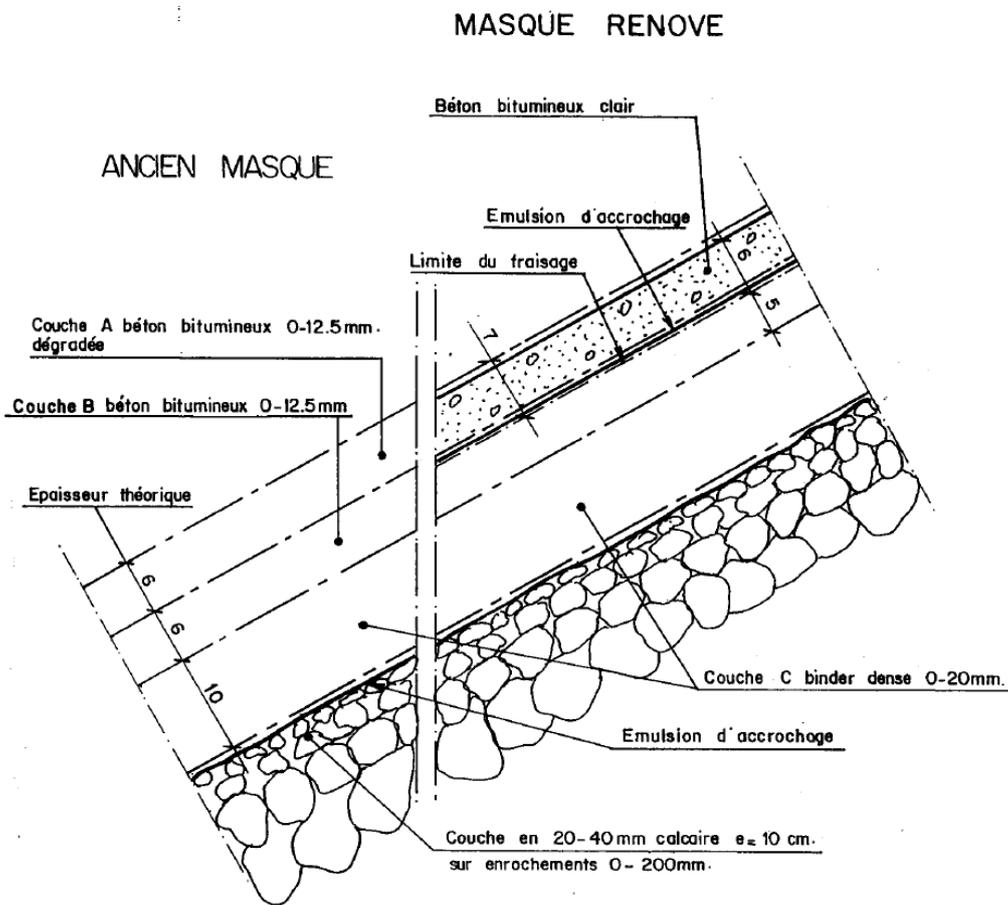
Figure 13 : composition de l'ancien masque et du masque rénové

La surface du masque est de 6800 m². Le masque a en partie été entièrement rénové en 1995. La figure suivante présente les couches constituant l'ancien masque et le masque rénové.

Le masque bitumineux originel était constitué de 5 couches, de l'intérieur vers la surface :

Suite aux dégradations du masque dues aux effets thermiques sur le parement, la couche supérieure de 6 cm de béton bitumineux étanche a été remplacée en 1995. Un béton bitumineux clair teinté dans la masse (bitume mélangé à l'oxyde de titane) a été réalisé après fraisage du masque existant et mise en œuvre d'une émulsion d'accroche.

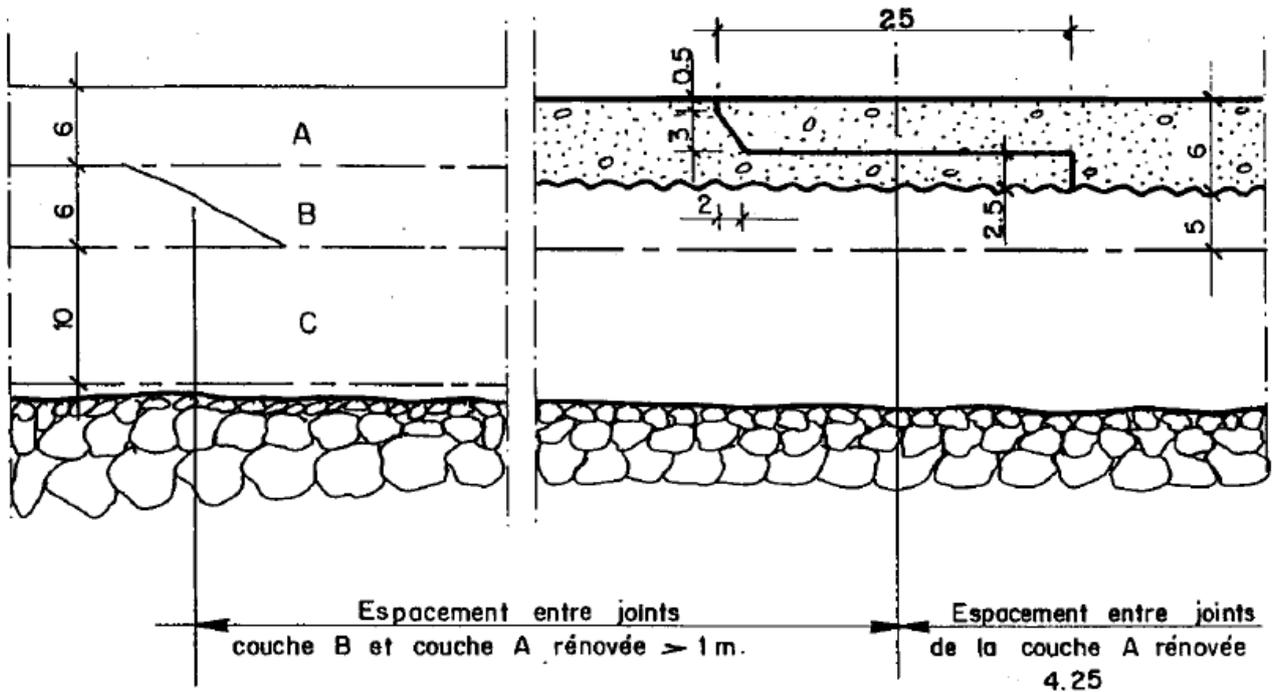
Figure 14 : traitement entre les bandes (ancien masque et nouveau masque)

La rénovation du masque a été réalisée par bande de 4,25 m. Les joints entre le nouveau et l'ancien masque sont décalés d'au moins un mètre.

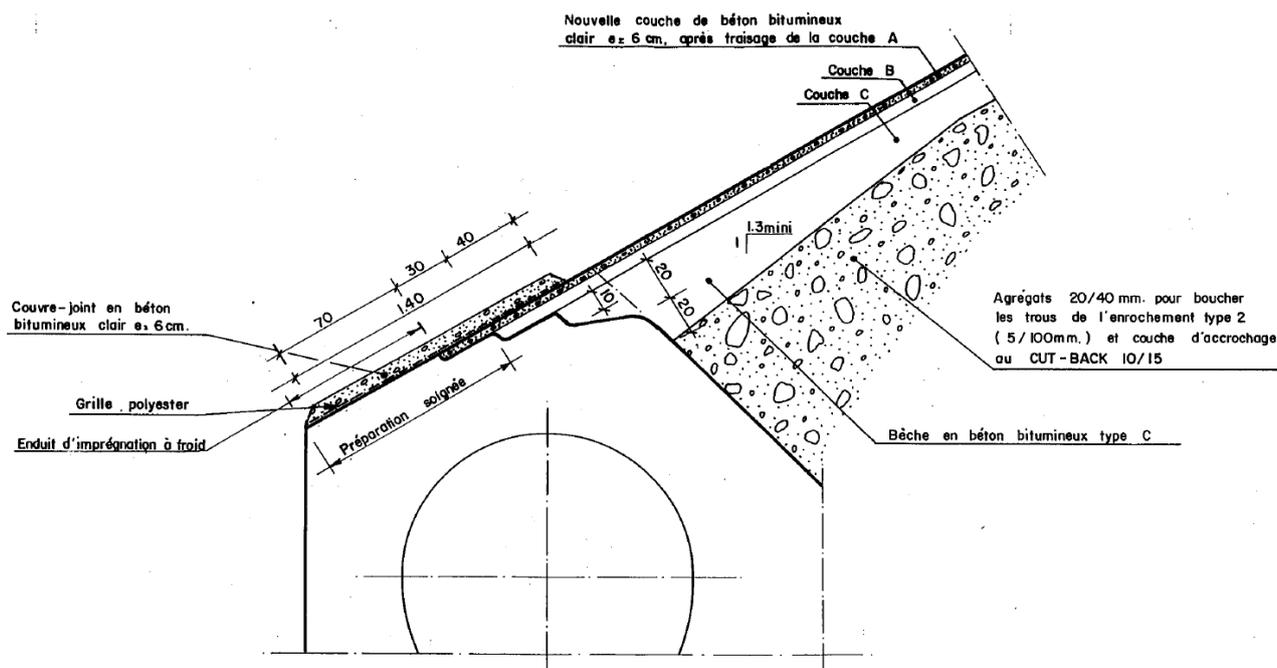
Figure 15 : raccordement du masque à la plinthe

La figure suivante présente le raccordement à la plinthe.

En périphérie du masque, au raccordement de la plinthe, un couvre joint en béton bitumineux supplémentaire a été mis en œuvre. Il est identique à celui employé pour la rénovation du masque mais comprend un renforcement par une grille en polyester. Sur les parties en béton, un enduit d'imprégnation à froid a été mise en œuvre.

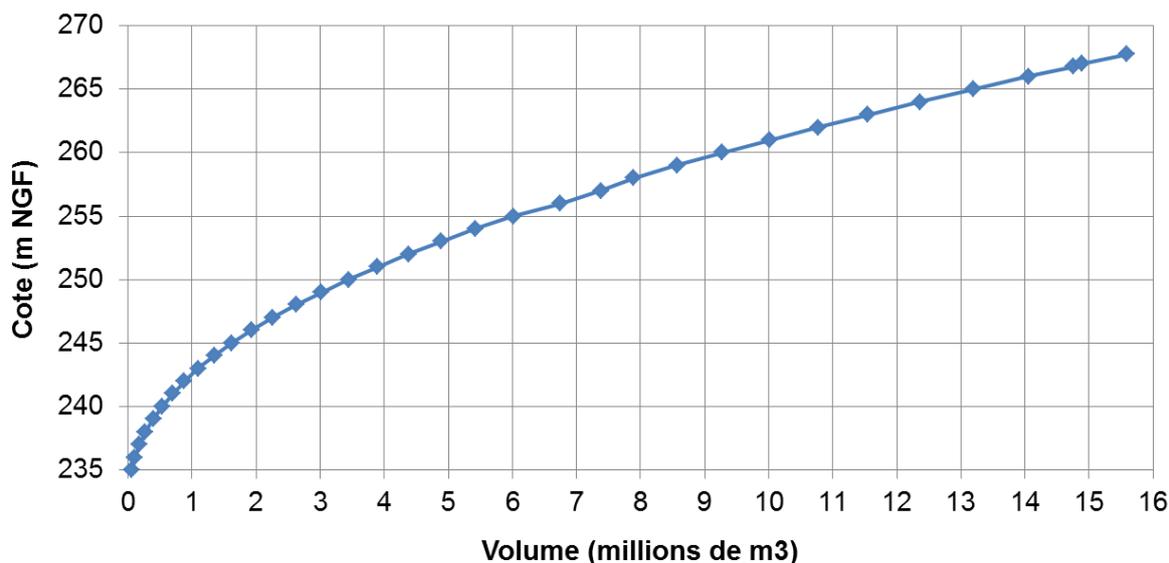
Figure 16 : Loi hauteur / volume

Le graphique suivant présente la loi cote / volume du barrage de Sainte Cécile d'Andorge.

La retenue normale est fixée par la cote des pertuis de demi-fond (242,0 m NGF). Sous cette cote, le volume d'eau de la retenue (hors engravement) est estimé à environ 0.8 millions de m³ et la surface du plan d'eau est de l'ordre de 25 ha (environ 1,4 km de longueur).

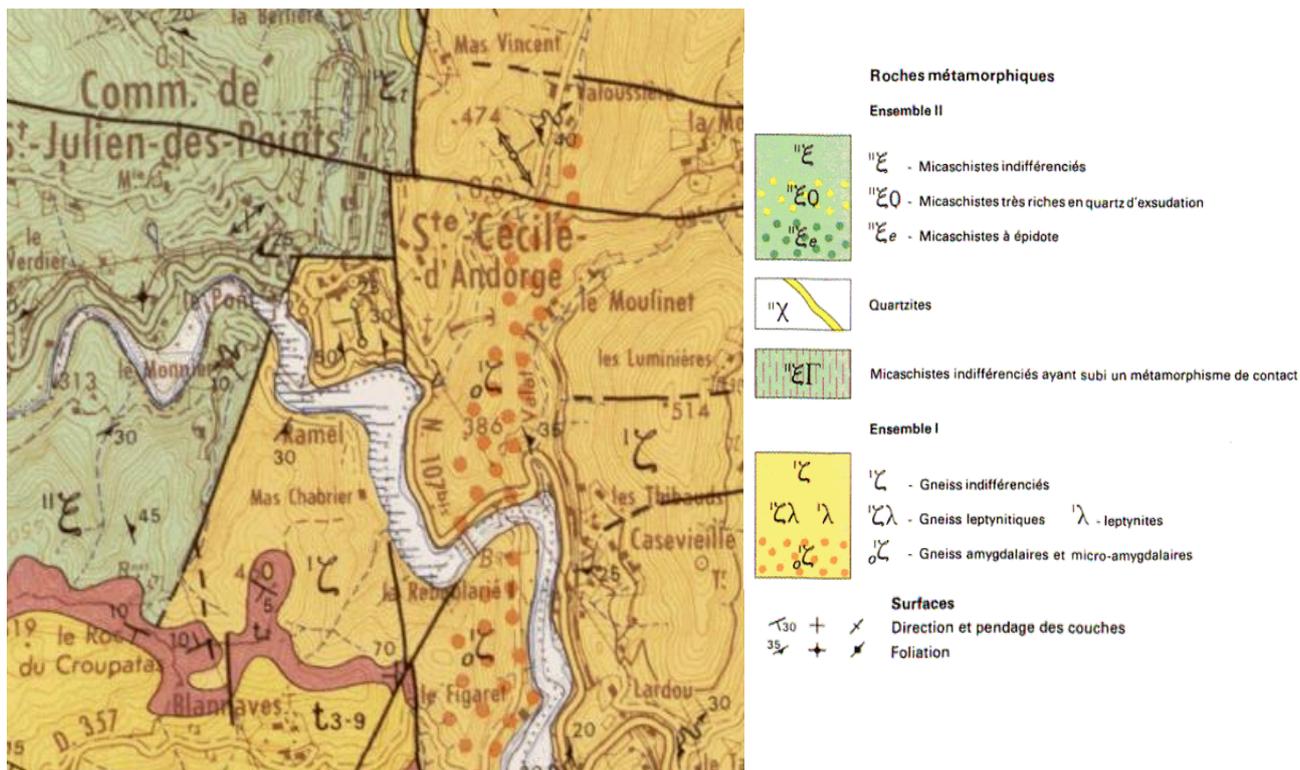
Figure 17 : extrait de la carte géologique d'Alès (1/50 000 – BRGM)

- le premier ensemble hétérogène intéresse le site du barrage ; il regroupe diverses variétés de gneiss ;
- le second ensemble, d'aspect plus monotone, est largement présent plus en amont dans la vallée ; il est surtout représenté par des micaschistes (au sens large).

Dans l'ensemble, la disposition de ce matériel métamorphique est très régulière. Cependant, de loin en loin, on relève quelques dislocations, avec torsion et déchirures de la foliation, cicatrisées par des filons de quartz. Ces accidents ne constituent donc pas des points de moindre résistance. La foliation au droit du site plonge d'une trentaine de degré vers la rive droite.

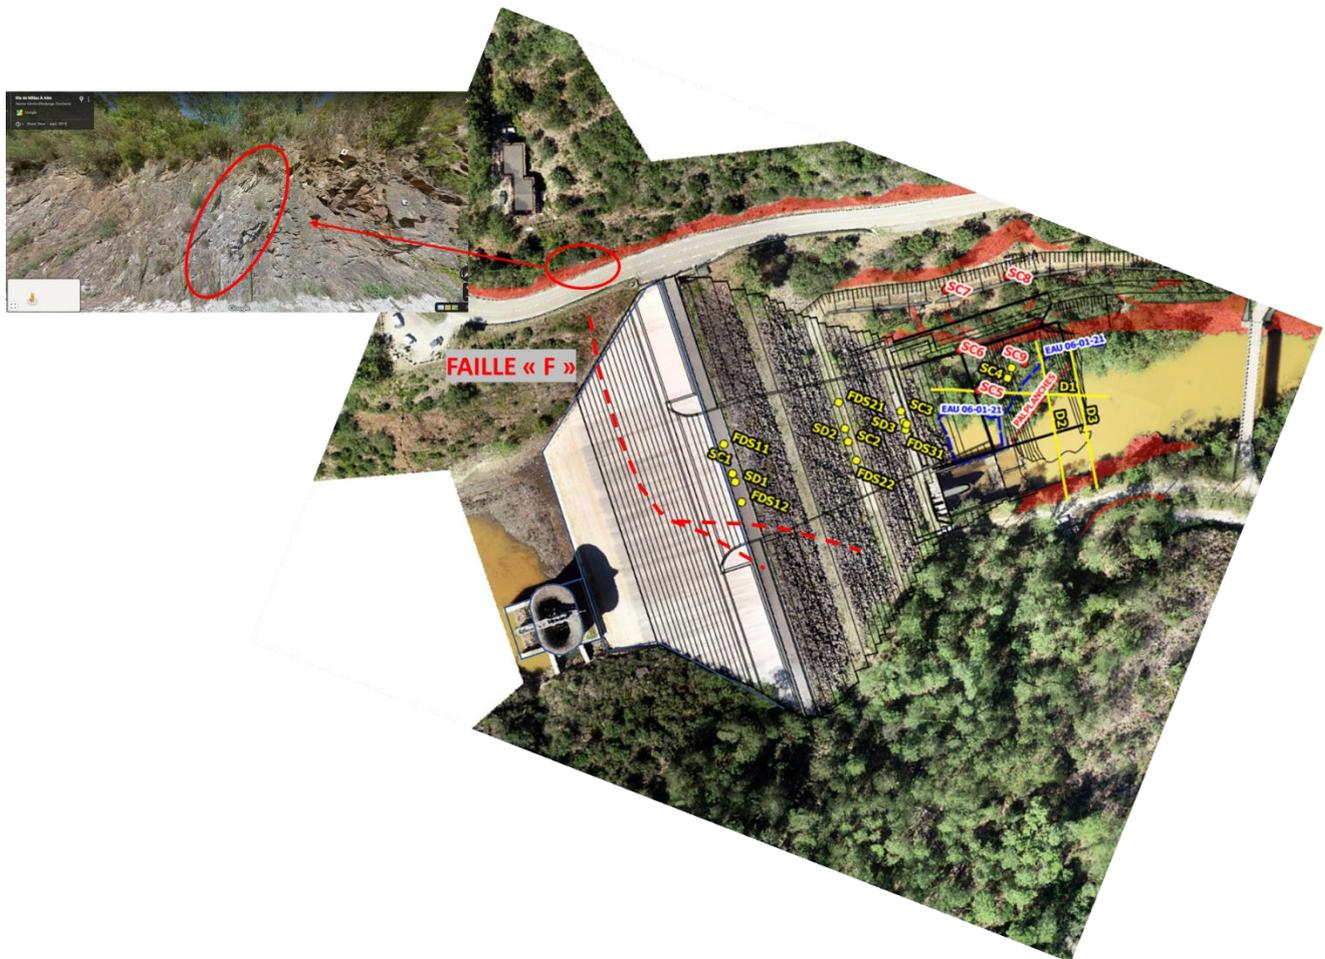
Figure 18 : Faille « F »

Le substratum ne présente aucune trace de broyage ou de dislocation, en dehors d'une faille mineure, notée F, relevée lors des investigations, d'orientation NNW-SSE, avec un remplissage argileux et localement des mylonites, pouvant atteindre près de 2 m en rive droite.

Le massif de fondation est traversé par de nombreuses discontinuités tectoniques avec une orientation et une densité constante. La roche ne présente aucune trace notable de broyage en dehors de la faille F relevée lors des investigations sur le barrage. Elle est néanmoins affectée par quelques failles anciennes de moindre importance, avec des brèches recimentées, ou des injections de filon de quartz.

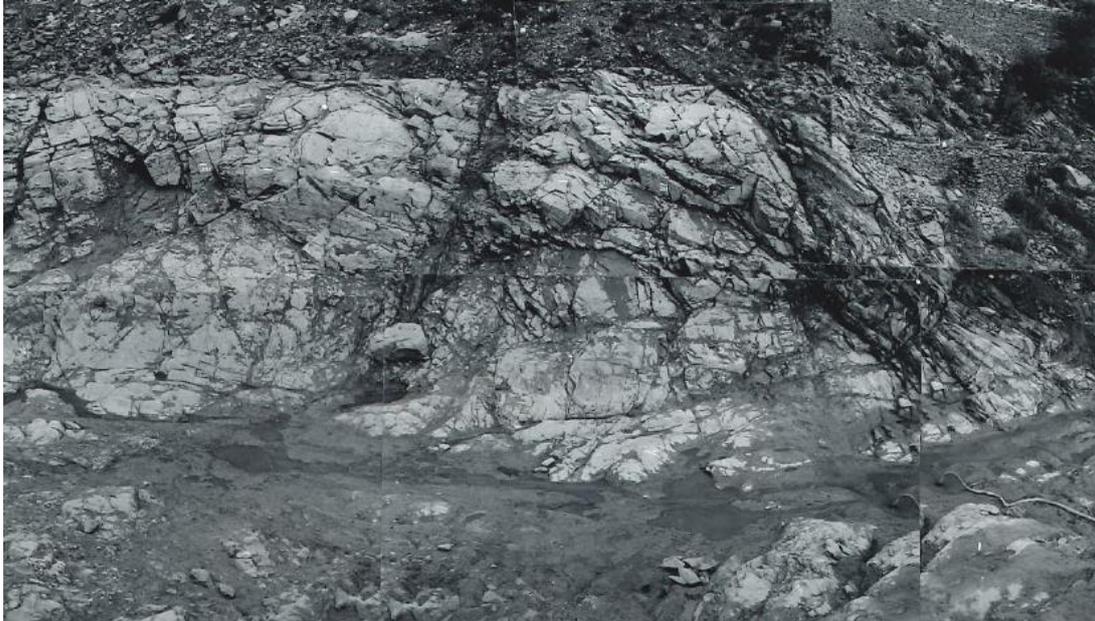
Figure 19 : Photo de la réception intermédiaire des fouilles de rive gauche (4/02/1966)

Un levé topographique des fouilles a été réalisé après leur réception. Le décapage a été réalisé jusqu'à atteindre un substratum relativement sain.

- d'un gneiss relativement sain, affecté de diaclases et de fractures à faible rejet,
- de l'absence de fracture ouverte notable ou zone de broyage conséquente à remplissage meuble,
- un substratum décapé apte à recevoir directement les enrochements.

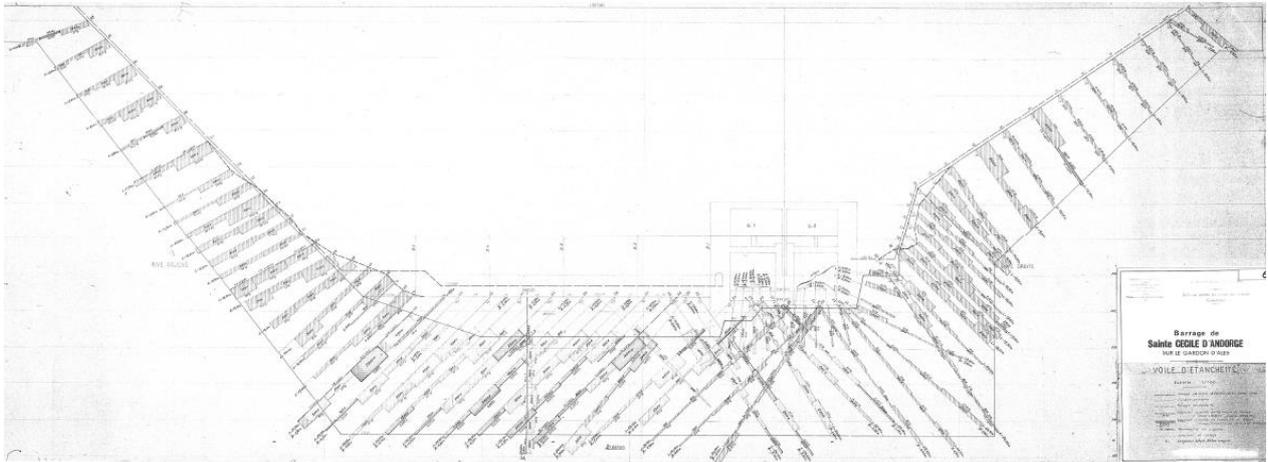
Figure 20 : rideau d'injection et absorptions

- forages inclinés depuis le fond de fouille à 45° dans le plan du voile ;

- profondeur de 8 à 26 m ;
- espacement de 2,5 m ;
- injection par passes descendantes sous une pression constante (1 bar par mètre de profondeur).

Les quantités de coulis injectés ont été faibles sur l'ensemble des 62 forages exécutés (forage de collage exclus). Elles ont atteint en moyenne 30 kg de ciment par mètre linéaire de forage.

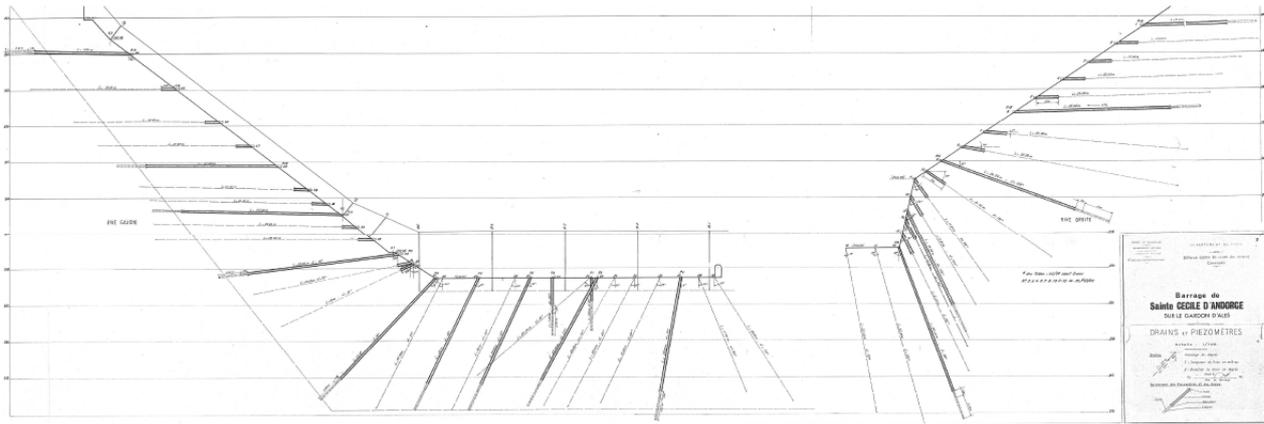
Figure 21 : voile de drainage

Le voile de drainage est constitué de drains espacés de 3 m environ, de longueur variant de 17 à 30 m, faiblement inclinés sous la plinthe amont en béton et les têtes des galeries, fortement inclinés dans les murets de rives droite et gauche de manière à pouvoir se vider par gravité dans les cunettes des galeries de visite de ces murets.

L'ensemble de l'eau collectée par les drains est récupéré par des caniveaux ou collecteurs le long des galeries et débouche dans un puisard situé dans la galerie batardeau. Ce puisard est équipé d'une pompe d'exhaure et d'une pompe de secours.

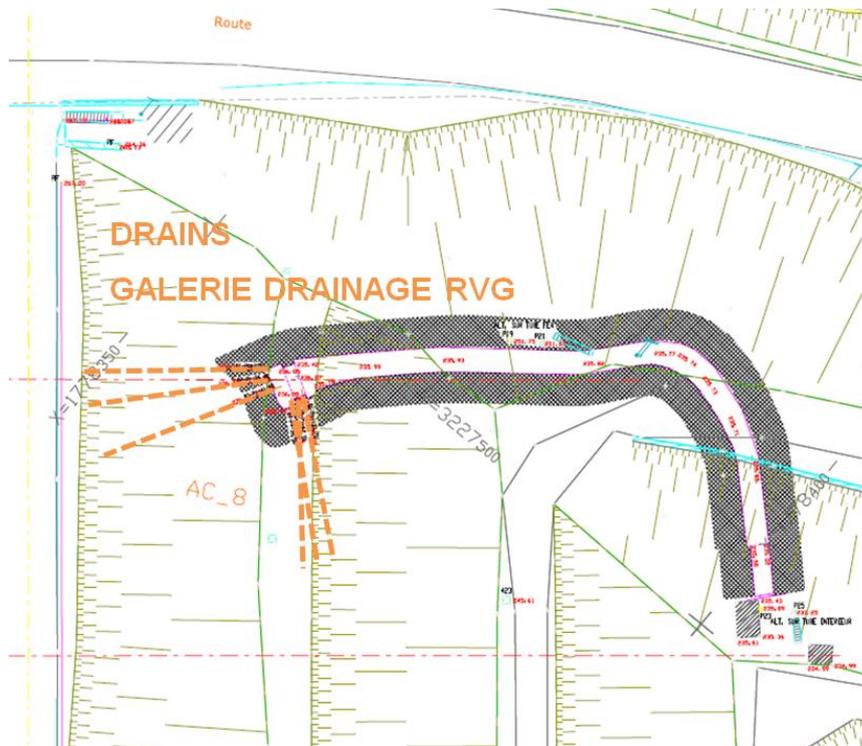
Figure 22 : Drains de la galerie de drainage appui rive gauche (risberme 234 m NGF)

Une galerie de drainage de l'appui rive gauche du barrage a été creusée à l'explosif à partir de la risberme 234 m NGF, en 1971, postérieurement à la construction du barrage. Longue d'une cinquantaine de mètres, la galerie débute presque perpendiculairement au talus de la rive, puis, effectue un coude à 90° pour revenir vers l'axe du barrage avec une direction sensiblement parallèle à l'axe de la vallée. Elle se termine par des forages drainants, orientés vers l'amont du barrage et vers le centre de la vallée.

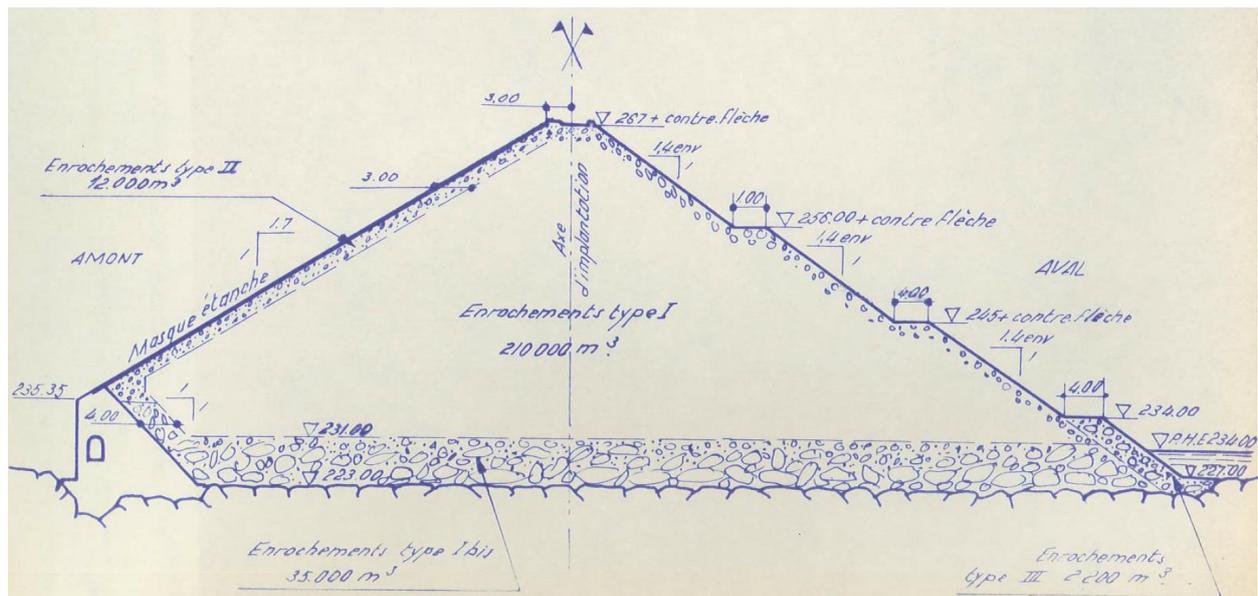
Figure 24 : Zonage théorique du barrage

L'extrait de plan suivant précise le zonage du barrage et la numérotation des couches selon les documents d'archives.

Le massif de la digue est constitué par des enrochements de gneiss extraits dans une carrière ouverte en rive droite dans la retenue à quelques centaines de mètres à l'amont du barrage. Selon les archives :

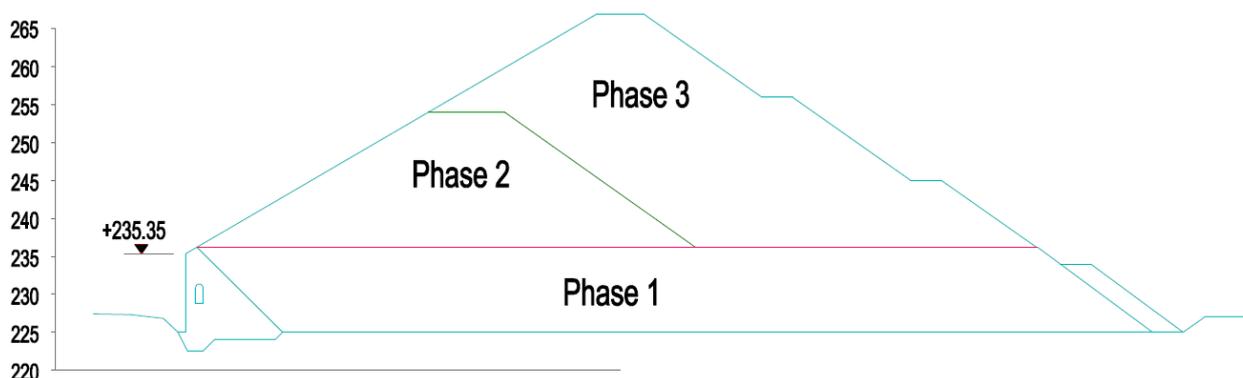
Figure 25 : phasage de la construction du barrage selon les ordres de service

Le phasage de la construction du barrage a été réalisé de manière à limiter le risque de rupture par surverse. Il a été reconstitué à partir des ordres de service délivrés pendant le chantier. Il est différent du phasage prévisionnel prévu au marché.

En phase 1 (du 11 février au 5 avril 1966), le remblai a été édifié jusqu'à la cote 235 m NGF. Jusqu'à cette cote, le risque de rupture était nul les galeries sous le remblai n'étaient pas encore obstruées par les seuils des pertuis de fond.

En phase 2 (du 16 avril au 24 juin), le remblai amont a été monté jusqu'à environ 254 m NGF. Cette phase était la plus à risque en termes de rupture par surverse malgré l'ouverture des galeries.

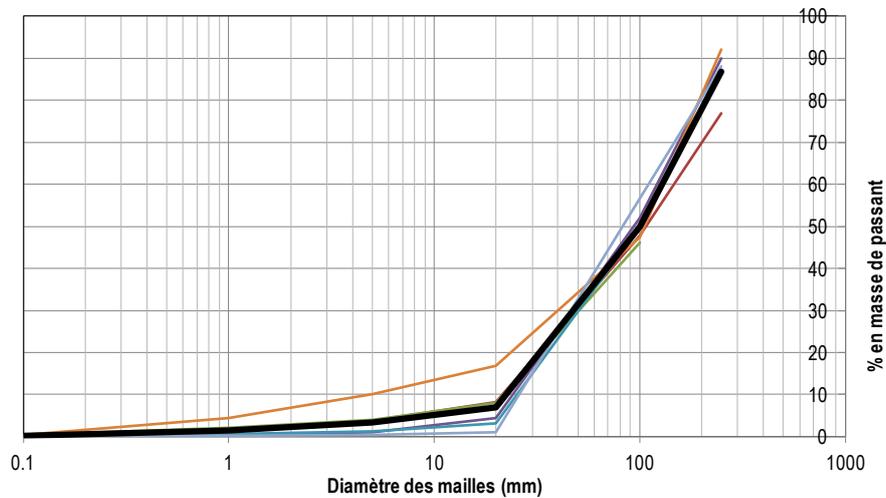
Figure 26 : Granulométrie de phase 1

Le graphique suivant présente les 6 granulométries disponibles pour la phase 1 (zone 1bis étendue). La courbe noire correspond à la courbe moyenne.

Le fuseau est étroit. Le passant à 5 mm est a priori respecté (<10%). Le passant à 100 mm est de l'ordre de 50%. Il est supérieur à l'objectif (<30% pour la zone 1bis). Environ 85% des éléments ont un diamètre inférieur à 250 mm.

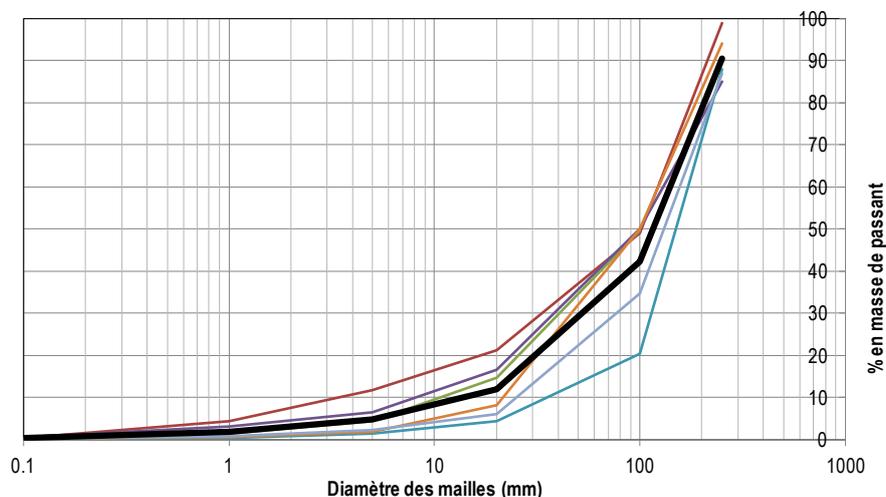
Figure 27 : Granulométrie de phase 2

Le graphique suivant présente les 6 granulométries disponibles pour la phase 2. La courbe noire correspond à la courbe moyenne.

Le fuseau est plus large que pour la phase 1. Le passant à 5 mm est a priori respecté (<15%). Le passant à 100 mm est compris entre 20 et 50%. Il est conforme à l'objectif (<50%). Environ 90% des éléments ont un diamètre inférieur à 250 mm.

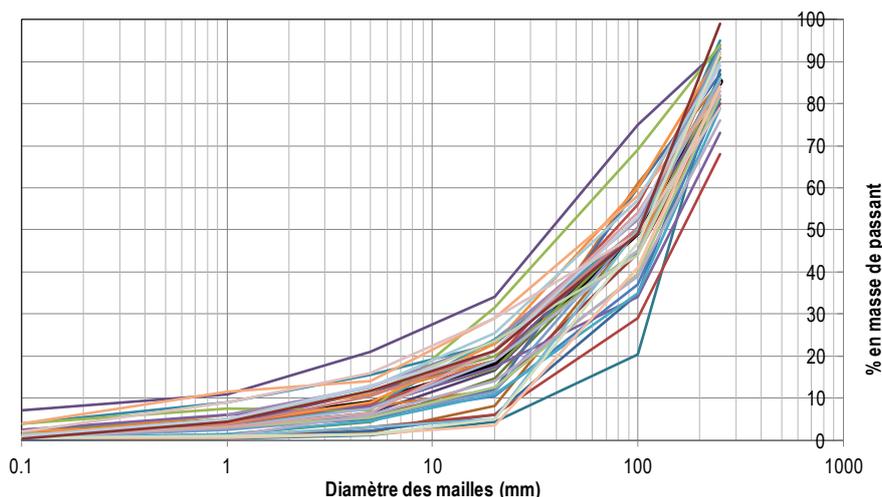
Figure 28 : Granulométries de phase 3

Le graphique suivant présente les 31 granulométries disponibles pour la phase 3.

Le fuseau est plus large que pour les phases précédentes. Le passant à 5 mm est majoritairement respecté (<15%). Le passant à 100 mm est compris entre 20 et 75% pour un objectif <50%. Environ 70 à 95% des éléments ont un diamètre inférieur à 250 mm.

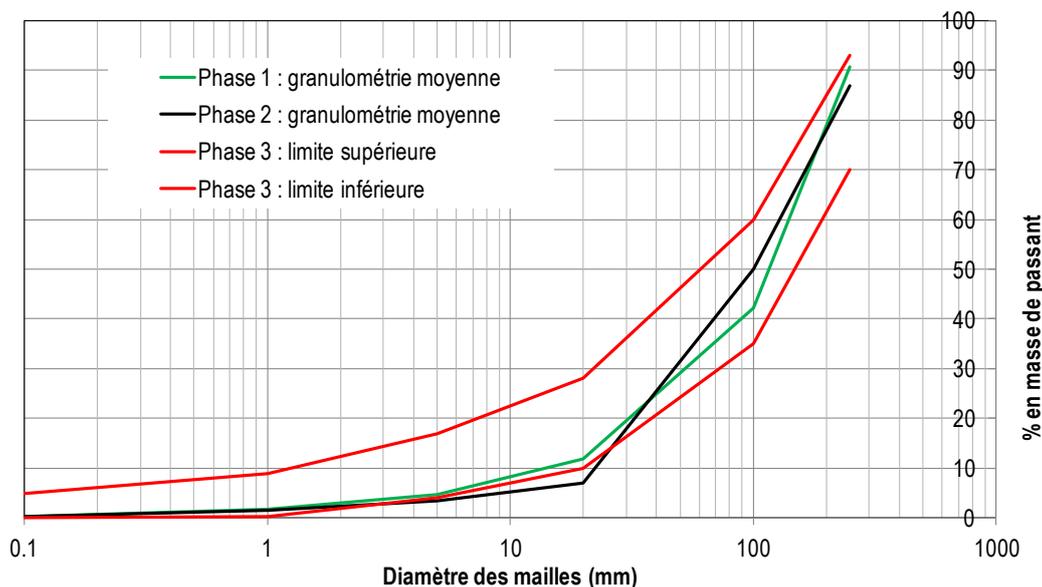
Figure 29 : fuseau granulométrique de phase 3 et granulométries moyennes des phases 1 et 2

- en vert : la courbe moyenne de phase 1 ;
- en noir : la courbe moyenne de phase 2 ;
- en rouge : le fuseau de la phase 3 en excluant les 3 granulométries s'écartant le plus des autres.

Les enrochements de phase 1 au fuseau étroit apparaissent effectivement comme plus pauvres en éléments fins que les enrochements des autres phases. A ce titre, les enrochements de phase 2 sont intermédiaires entre ceux de phase 1 et ceux de phase 3 dont la production a sans doute fait l'objet d'un contrôle moins important.

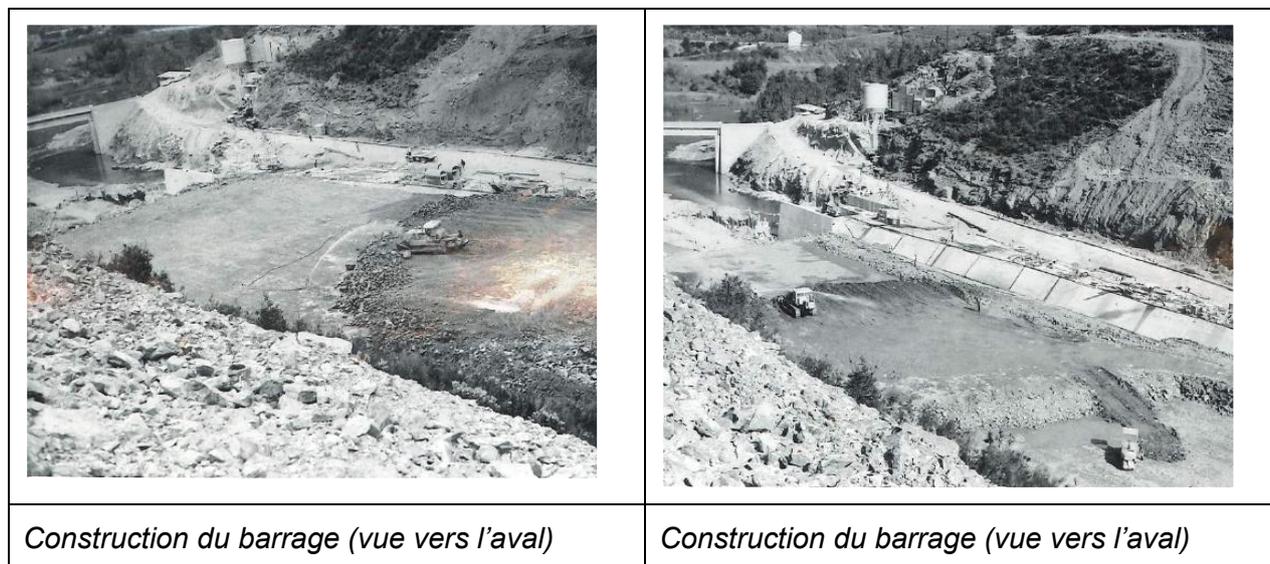
Le caractère bien fermé du remblai est visible sur les photographies prises pendant la construction.

Figure 30: Photos de la construction de la phase 1 du barrage

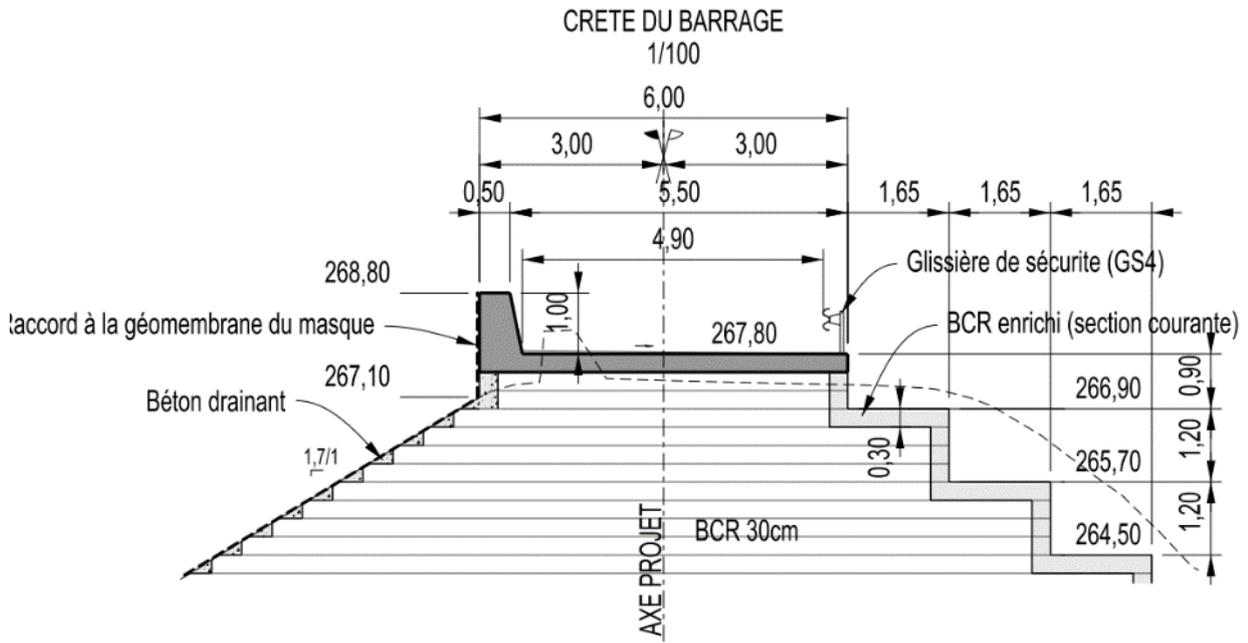
Côté aval, la crête est munie d'une glissière de sécurité type GS4 prévenant tout risque de chute pour les véhicules. Côté amont, elle est munie d'un parapet en béton armé qui assure également la fonction de pare-vague. Ce parapet a une hauteur d'un mètre et sa cote d'arase est 268,8 m NGF.

La circulation se fait directement sur une dalle de béton armé de 30cm d'épaisseur mise en œuvre sur la dernière couche de BCR. En rive gauche, cette dalle est solidarifiée par des armatures à celle réalisée sous la RN106 (voir § 5.8). En rive droite, elle se referme sur le rocher de l'appui.

Figure 31 : Détail de la crête du barrage

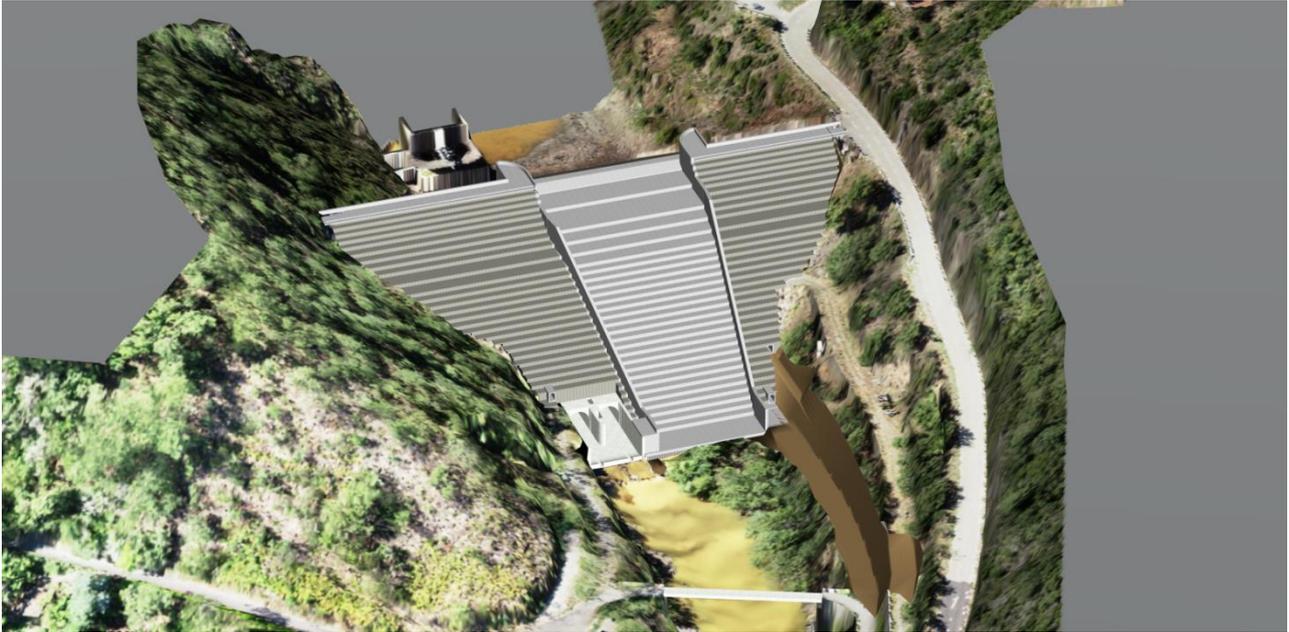
Le parement aval en BCR (béton compacté au rouleau) est présenté sur la figure suivante.

Figure 32: Parement aval en BCR

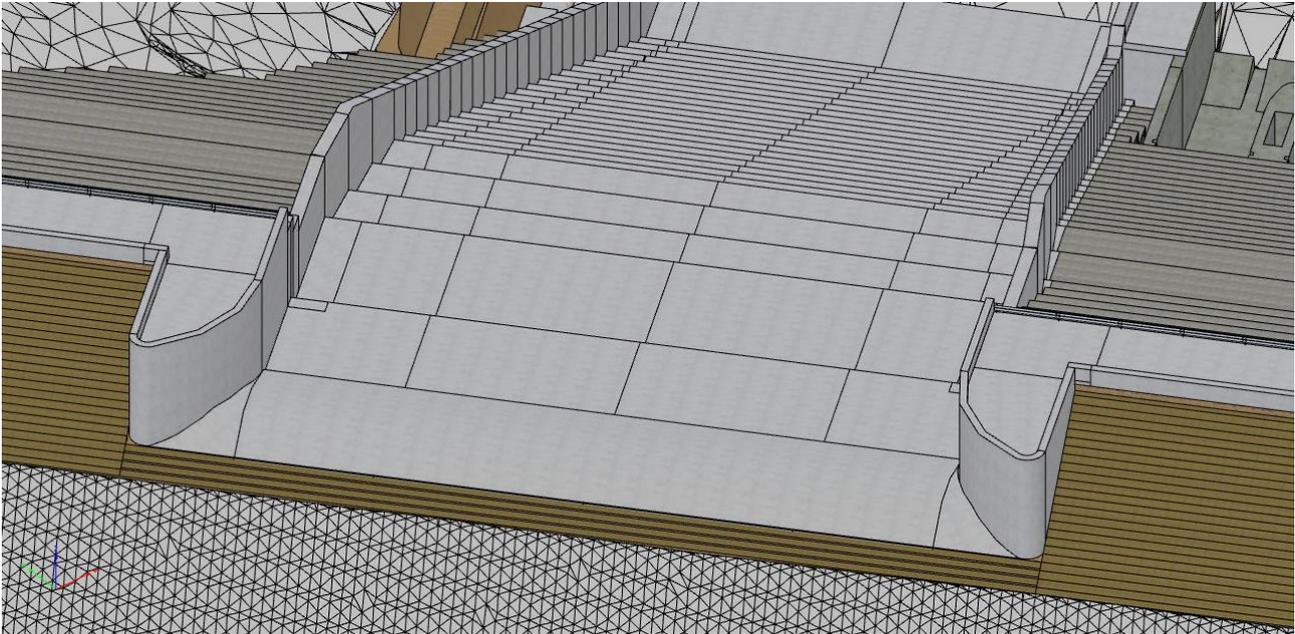
Figure 33 : Vue 3D de l'entonnement du seuil

L'entonnement de l'évacuateur de crues se fait entre deux bajoyers massifs (BCR) profilés hydrauliquement de manière à améliorer les conditions d'écoulement dans ce secteur.
