SÉCURISATION DU COMPLEXE HYDRAULIQUE FORMÉ PAR LES BARRAGES DE SAINTE-CÉCILE D'ANDORGE ET DES CAMBOUS

Rapport d'études de projet (PRO)

N° : 19f-148-RM-17

SECURISATION DU COMPLEXE HYDRAULIQUE FORME PAR LES BARRAGES DE SAINTE CECILE D'ANDORGE ET DES CAMBOUS

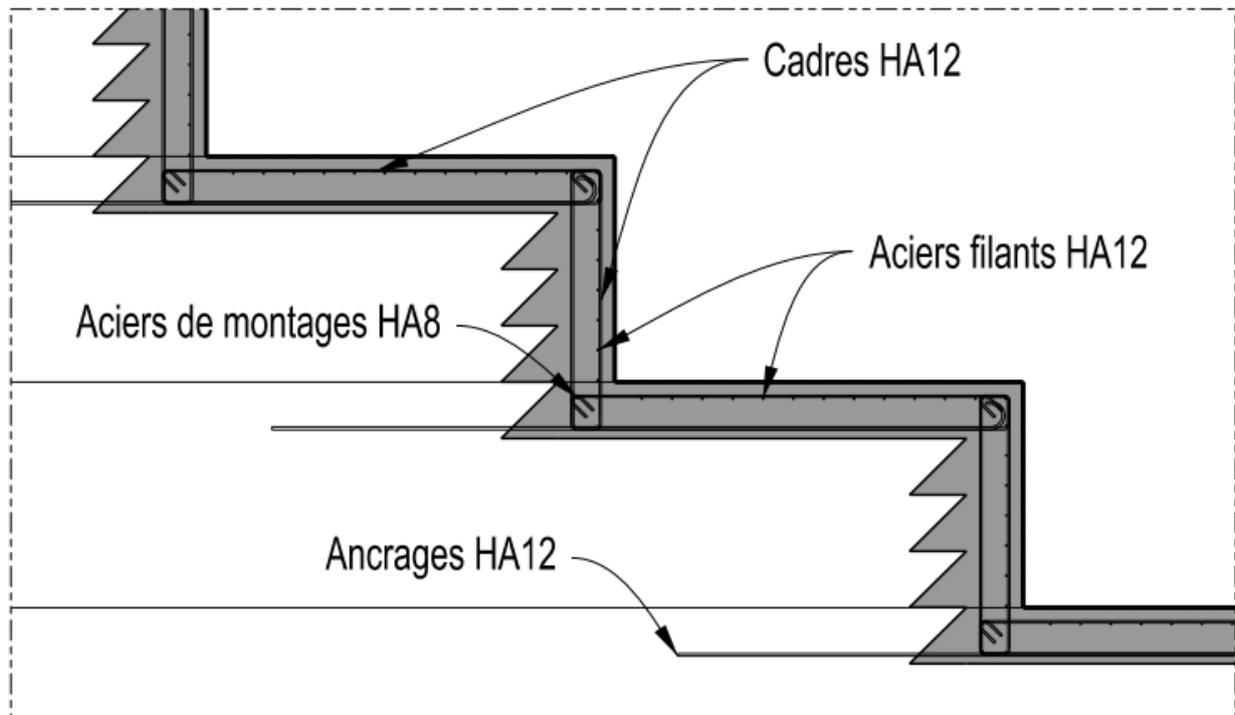
DÉTAIL 7

Armature des marches en Béton armé 1/50

Figure 34 : Principe du ferrailage des marches d'un coursier en marche d'escalier.

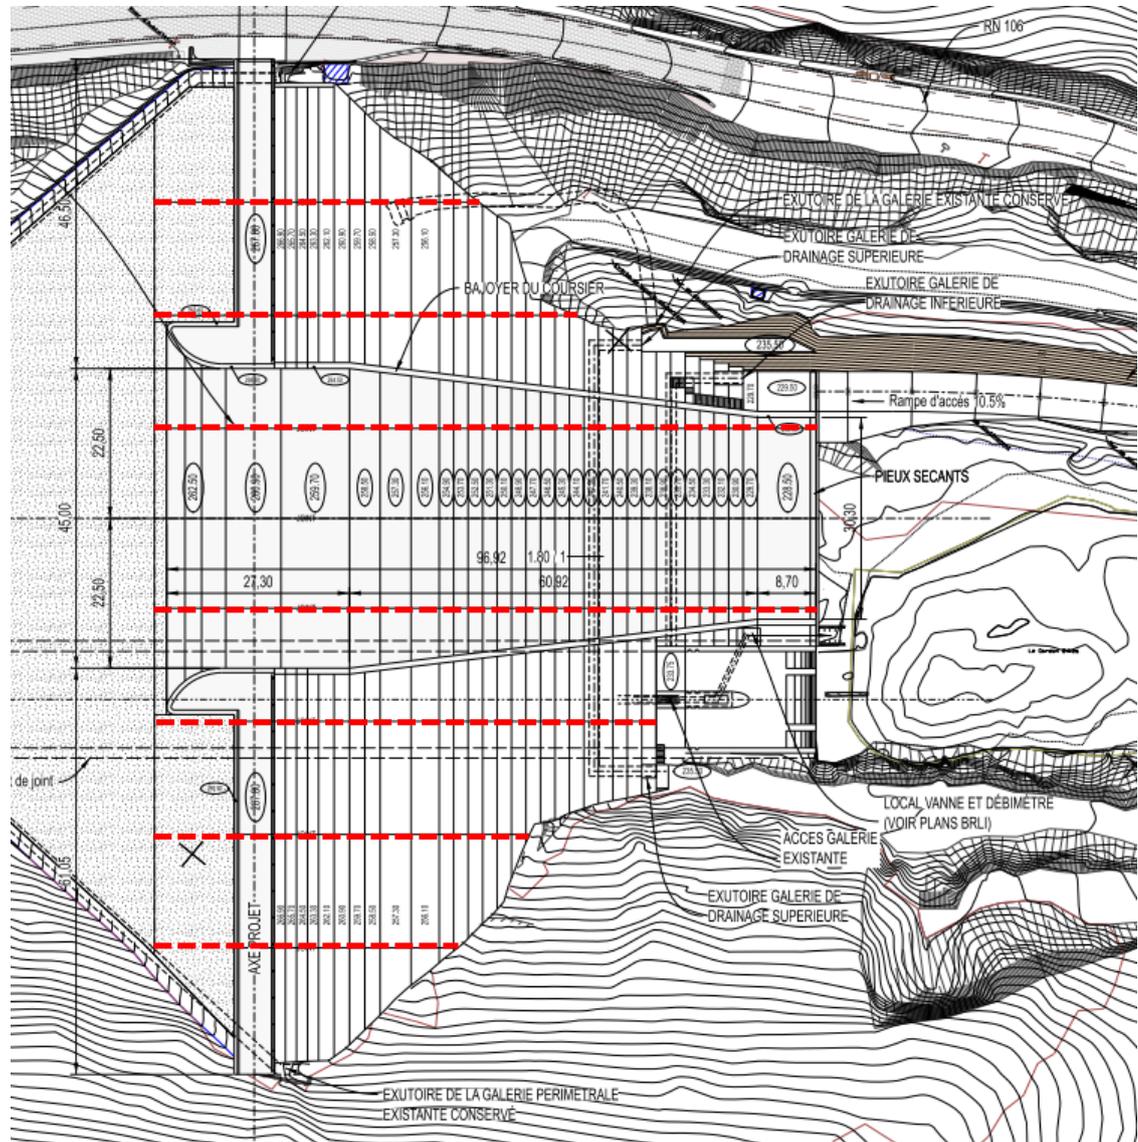
Le parement en BCR comprend des joints amont/aval. Le plan de calepinage des joints est présenté sur la figure suivante. Il a été déterminé à partir du modèle thermomécanique et de l'étude des tassements. L'espacement maximal entre joints transversaux est de 19 m.

Figure 35 – Vue en plan – Implantation des joints

Les joints préviennent d'une fissuration importante de la recharge en BCR durant son refroidissement et réduisent les contraintes de flexion dans la direction rive à rive durant les tassements.

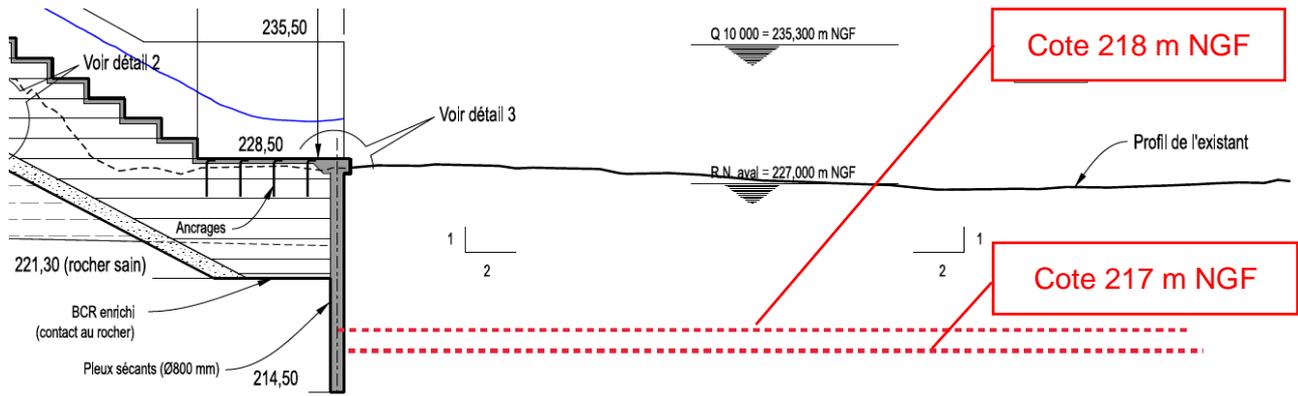
La figure suivante présente l'ancrage de l'écran en pieux sécants (en béton armé) prévu au droit de l'ouvrage. Il est prévu de le fonder jusqu'à une cote de 214,5 m NGF soit environ 3 m sous le niveau minimal susceptible de s'établir au pied aval du coursier.

Figure 36 : Ecran en pieux sécants et cotes minimales de la fosse

L'écran assurera donc également une fonction de parafouille y compris dans la situation extrême selon laquelle la cote minimale serait atteinte au pied immédiat du barrage.

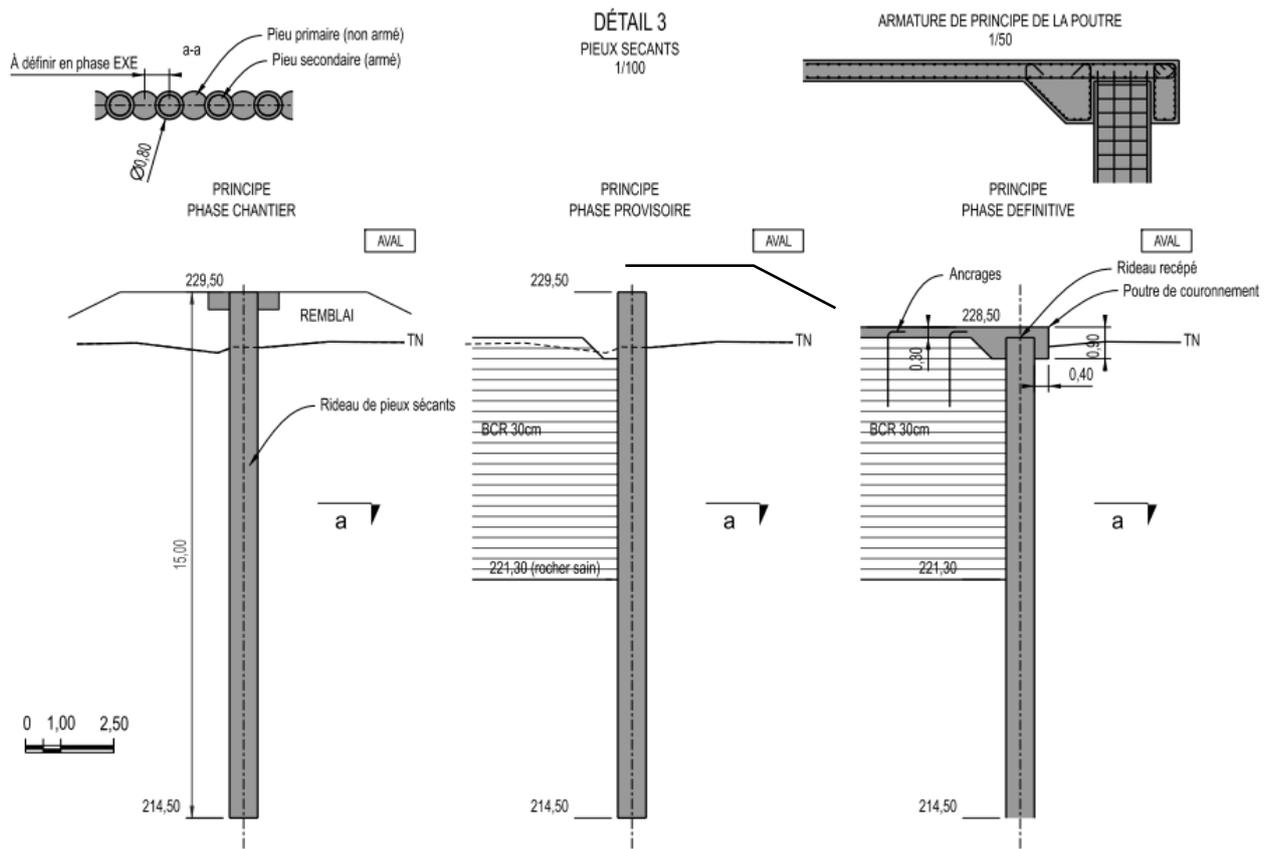
Le rideau se compose d'une alternance de pieux primaires non armés et secondaires armés, d'un diamètre de 800 mm et forés depuis une plateforme en remblai préalablement réalisée à la cote 229,50 m NGF.

Figure 37 : Principe et phasage de réalisation du rideau de pieux sécants

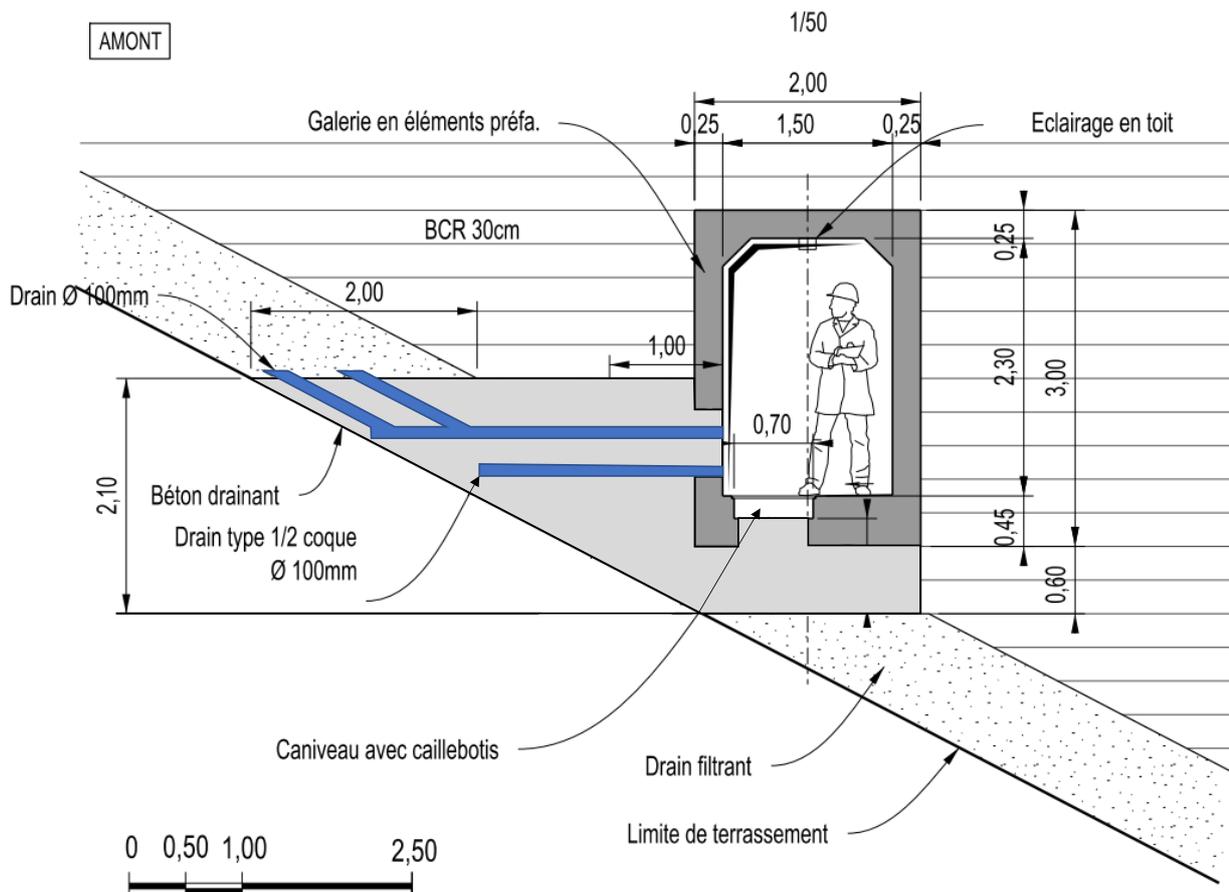
Un béton drainant est mis en œuvre en sous-face et en amont de chaque galerie en vue des risques induits par la concentration des écoulements dans ces zones. Des drains crépinés de type ½ coque (Ø 100 mm) sont mis en œuvre à deux niveaux dans le béton drainant pour améliorer l'évacuation de l'eau drainée.

Chaque accès est muni d'une grille empêchant l'accès tout en assurant l'évacuation des eaux drainées.

Figure 38 : Détail des galeries de drainage

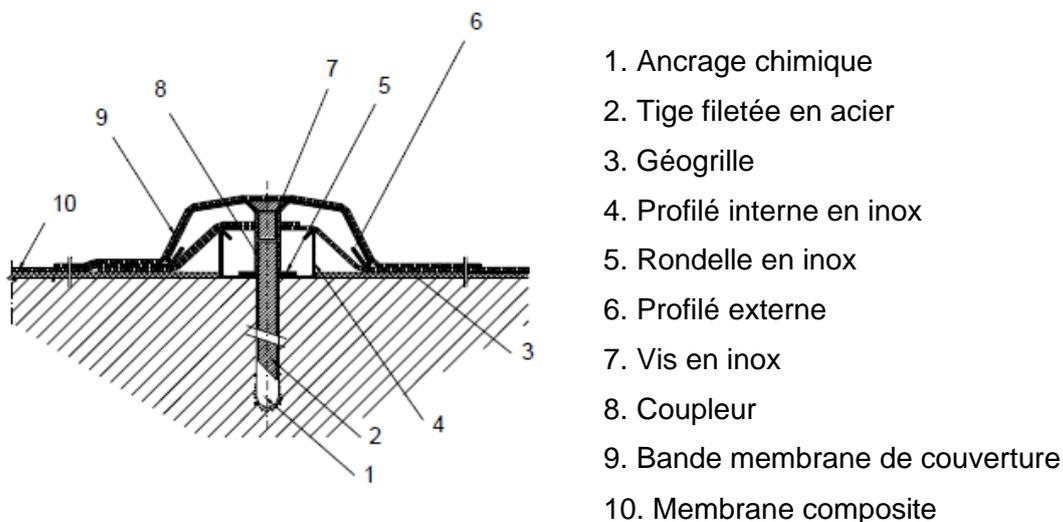
Le géocomposite est maintenu par des lignes longitudinales d'ancrages, réalisées avec des profilés de tensionnement en acier inoxydable. Les profilés sont dimensionnés pour résister à des chargements tels que le vent, la neige/glace ou des hauteurs d'eau supérieures à 100 m.

Ils sont installés sur le parement en lignes continues depuis la fixation haute en crête jusqu'à la fixation basse sur la plinthe. Ils sont ancrés par des chevilles mécaniques traversant le géocomposite et recouverts par une bande d'étanchéité en membrane, de matériau et épaisseur identique à ceux du géocomposite d'étanchéité, mais dépourvue du géotextile pour permettre les opérations de soudage.

Figure 39 : Coupe du système breveté de fixation (Source Carpitech)

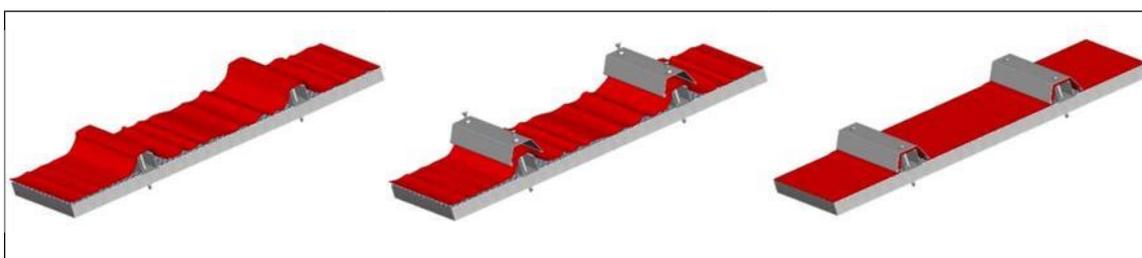
Figure 40 : Principe de tensionnement de la membrane (Source : Carpitech)

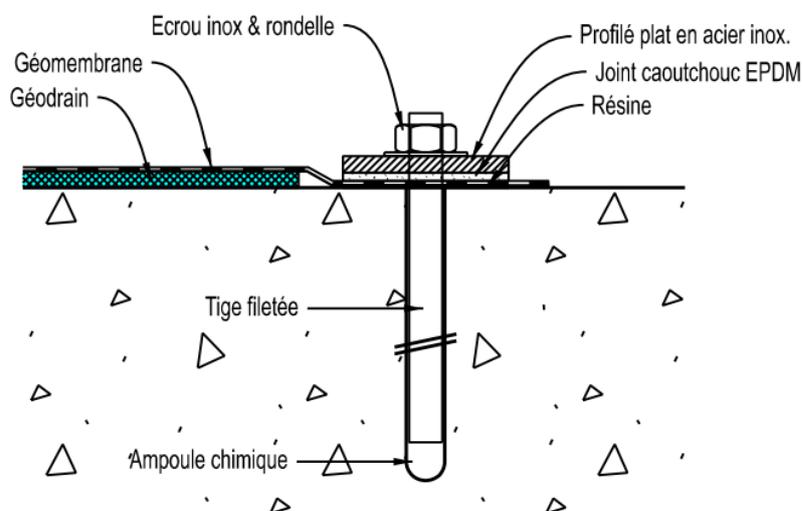
DET. SYSTÈME DE FIXATION

Le couvre-joint situé entre le masque en béton bitumineux et le béton armé de la galerie périmétrale est entièrement retiré pour recevoir le nouveau système de fixation. Un ragréage de la surface à l'aide de résine type EPOXY sera réalisé afin de permettre une assise et une adhérence parfaite au support.

Figure 41 : Détail de la fixation périmétrale (source : Carpitech)

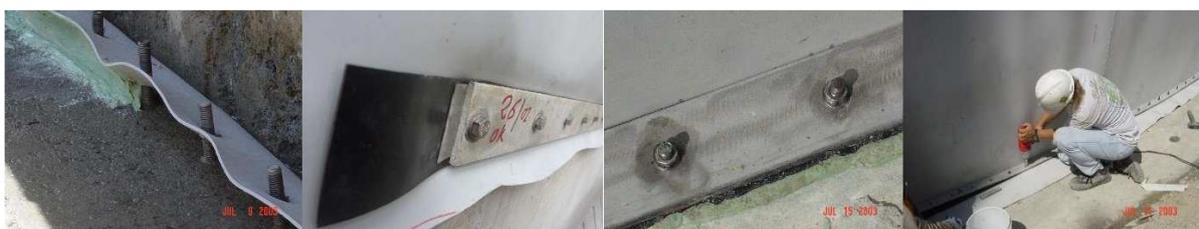
Figure 42 : Fixation étanche (de gauche à droite : résine d'assise, garniture caoutchouc, fer plats inox, mise en œuvre des ancrages) – source : Carpitech

La fixation périmétrale fera l'objet d'un renforcement particulier dans la zone de l'évacuateur de crues pour éviter tout risque d'arrachement lié aux vitesses importantes (jusqu'à 3 m/s à l'extrémité amont des bajoyers, jusqu'à 8 m/s sur le seuil et plus au-delà). Le dimensionnement sera effectué en phase d'exécution.

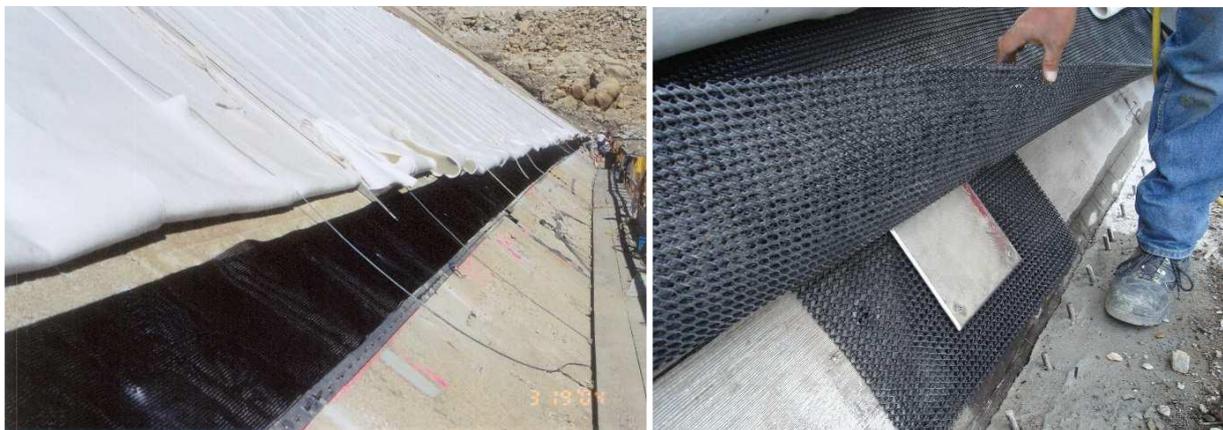
Chaque exutoire est équipé en amont d'une plaque anti-intrusion en acier inoxydable afin d'éviter les phénomènes d'intrusion ou d'aspiration des matériaux et de colmatage du drain.

Figure 43 : Détails de bande de géodrain additionnelle en pied d'ouvrage (barrage de Salt Springs, Etats Unis 2005, à gauche) et de plaque anti-intrusion (barrage de Sabrina, Etats Unis 2006, à droite) – source : Carpitech

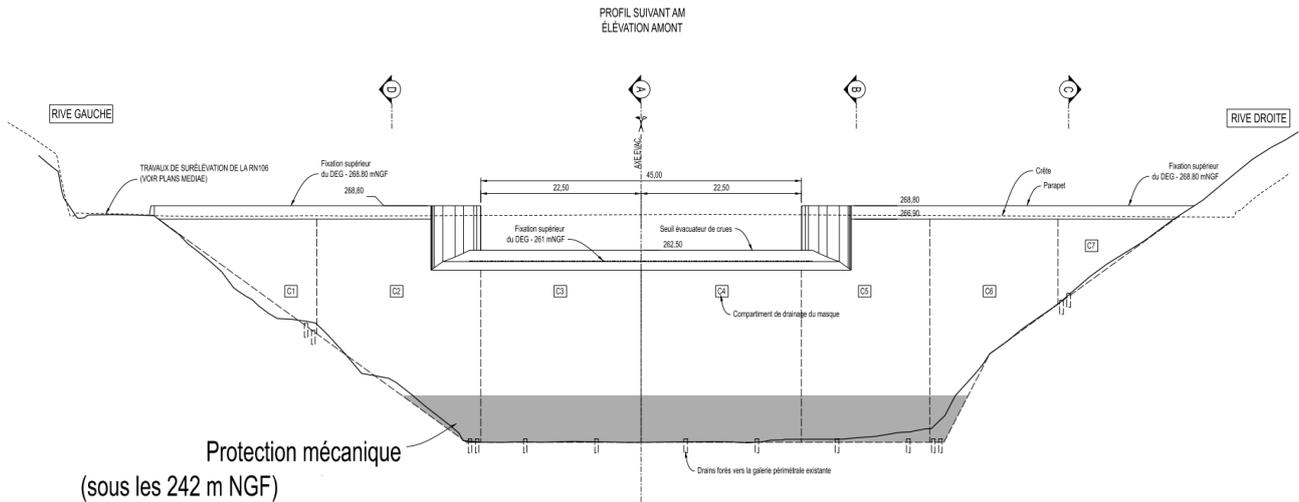
Le DEG est compartimenté pour permettre d'une part, en cas par exemple d'endommagement de la couche étanche (vandalisme, accidentelle, chocs ...), de localiser rapidement une dégradation en identifiant le drain fuyard du compartiment et d'autre part de maintenir à sec la structure sur les autres compartiments.

La séparation entre deux compartiments est assurée par un profilé vertical de tensionnement au droit duquel le géodrain sera interrompu.

Figure 44 : Compartimentation du masque

Cette protection concerne l'ensemble du DEG sous la cote 242,0 m NGF (cf. Figure 44).

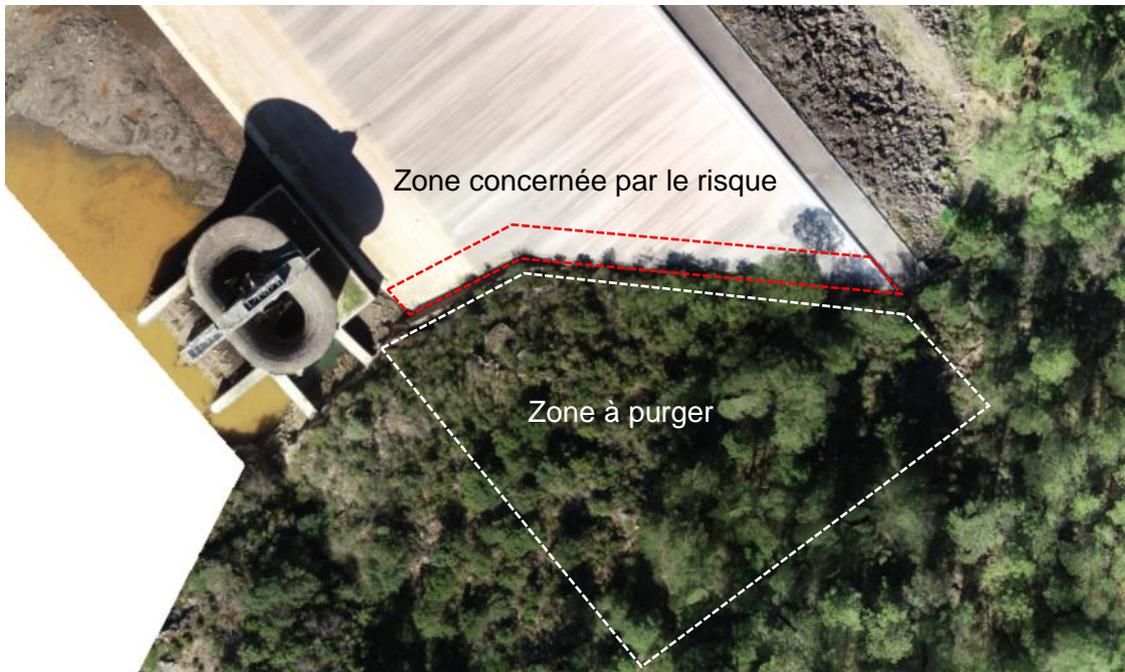
Le site du barrage, et particulièrement le versant en rive droite, est soumis au risque de chutes de blocs rocheux sur le DEG. Au démarrage des travaux, une purge des blocs rocheux instables est réalisée pour diminuer le risque d'endommagement. La zone de purge est présentée sur la figure ci-dessous.

En complément, un grillage de protection est mis en œuvre pour prévenir la chute de blocs qui se détacheraient de la surface purgée.

Figure 45 : Zone de purge nécessaire à la protection de l'étanchéité amont

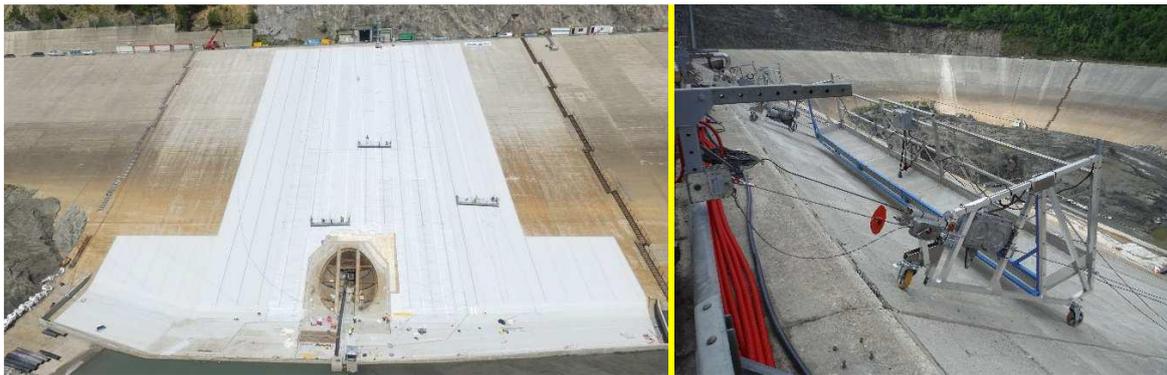
Les photos ci-dessous présentent l'installation d'un DEG sur le bassin de La Coche en France qui présente un profil similaire au parement amont du barrage de Sainte Cécile.

Figure 46 : Nacelles suspendues mobilisées dans le cadre des travaux sur La Coche en 2018 (source : Carpitech)

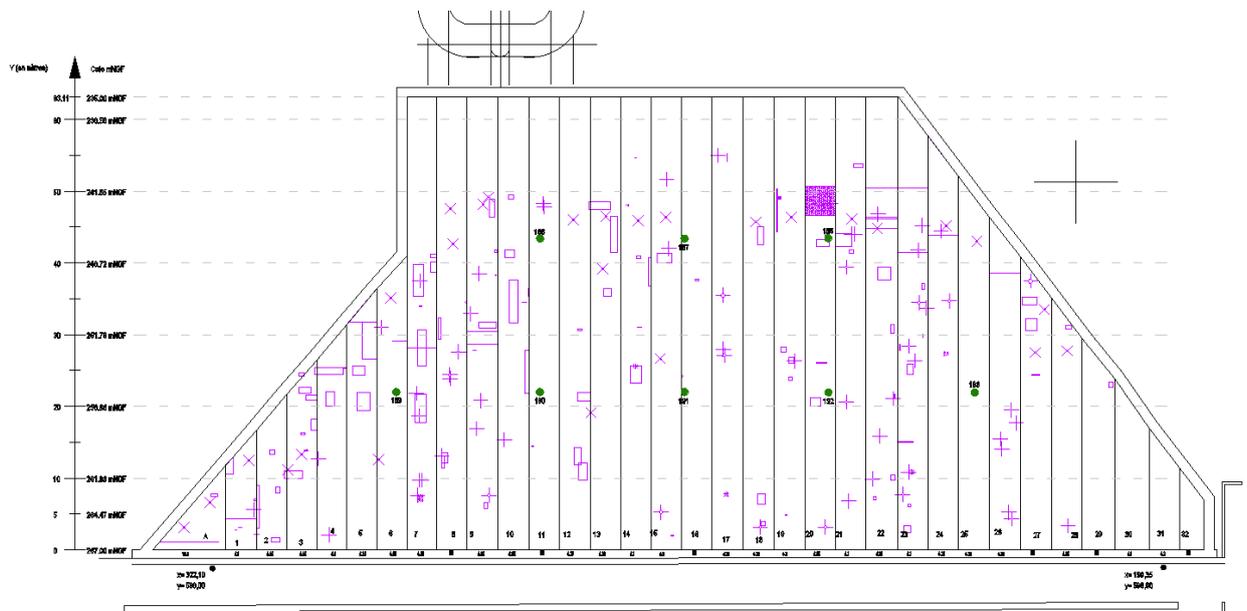
La figure ci-dessous présente l'ensemble des désordres (cloques et fissures) qui doivent faire l'objet d'un traitement. Cela concerne principalement les fissures et les cloques. Le traitement a pour seul objectif d'obtenir une surface de pose homogène et plane (sans cavité).

Les fissures d'ouverture pluri-millimétriques seront rebouchées à l'aide d'un produit de rebouchage classique utilisé sur les enrobés routiers. Les cloques seront purgées et comblées à l'aide d'un enrobé à chaud compacté à la table vibrante.

Figure 47 : Désordres (cloques et fissures) devant faire l'objet d'un traitement avant la pose du DEG

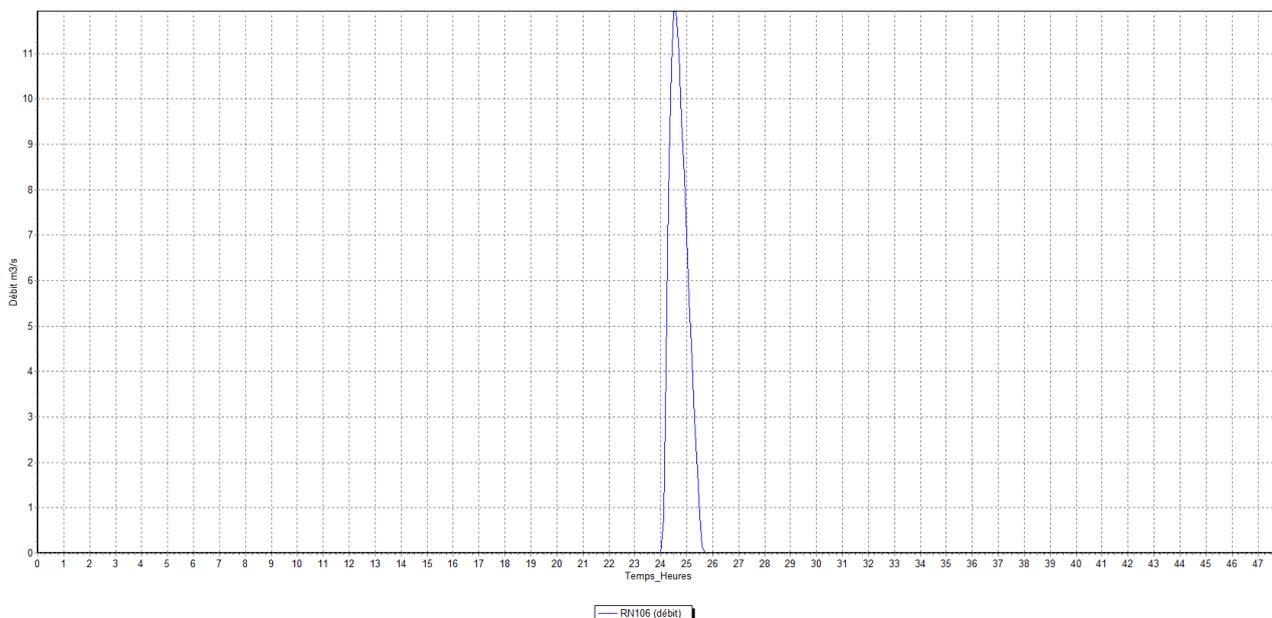
L'hydrogramme de la crue de période de retour 100 000 ans déversant sur la RN106 est présenté sur la figure ci-dessous.

Figure 48: Hydrogramme de la surverse sur la RN106

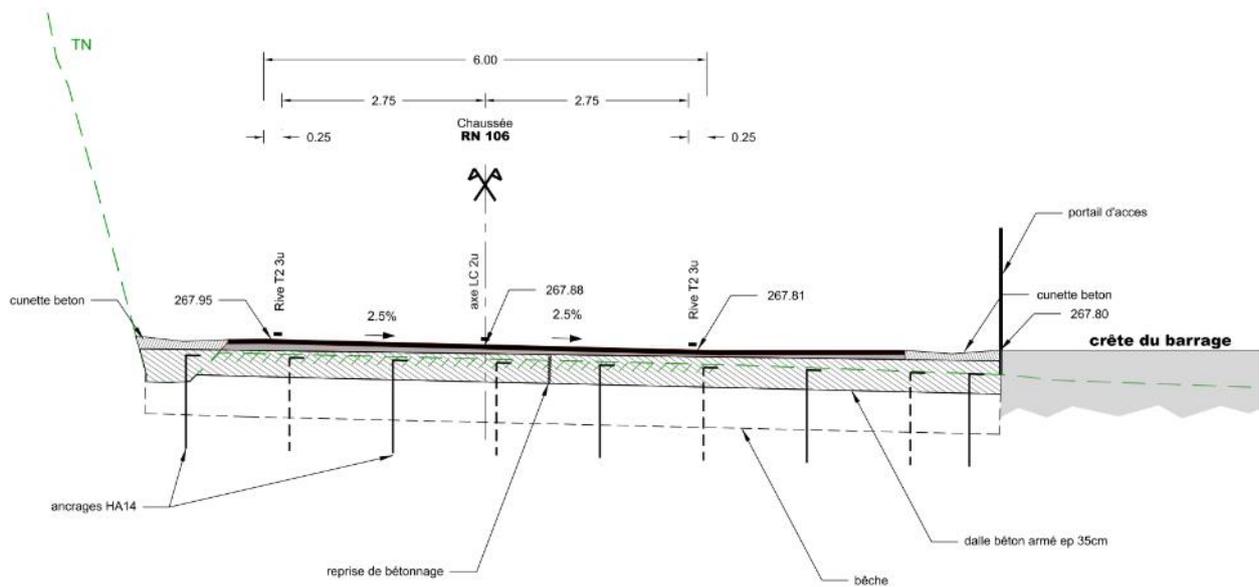
L'analyse préliminaire du risque de surverse a été conduite en intégrant la réalisation d'une dalle en béton armé ancrée dans le substratum rocheux mise en œuvre pour prévenir le risque d'érosion régressive.

Figure 49 : Coupe rive-rive de la dalle en béton sous la RN106 au droit du barrage

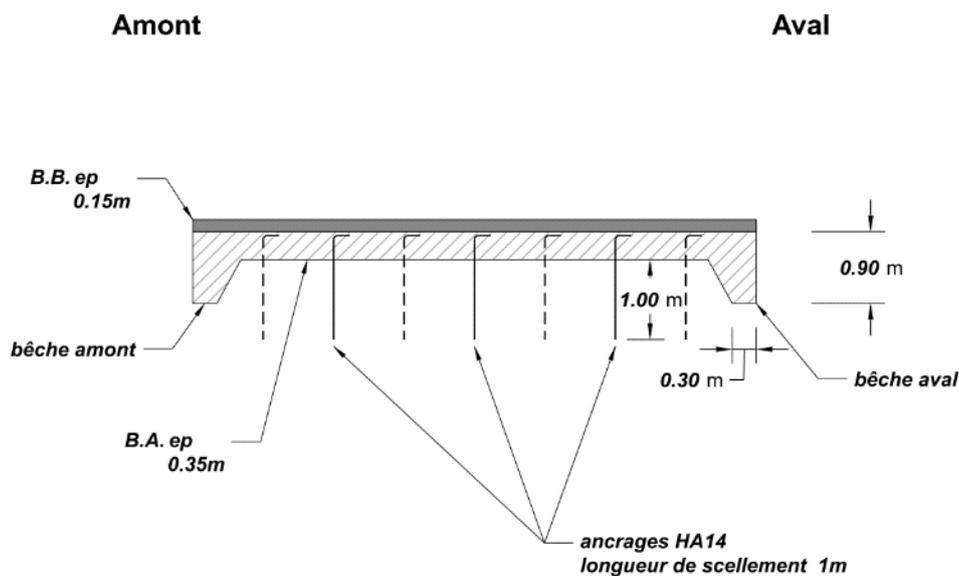
Figure 50 : Coupe amont-aval de la dalle en béton sous la RN106 au droit du barrage

Au droit du barrage, une dalle béton est réalisée sur la largeur de la voie en continuité du barrage et jusqu'à la paroi rocheuse. Cette dalle de 7 m de largeur est positionnée 20 cm en dessous de la ligne projet avec une épaisseur de 35 cm et pentée à 2,5% vers le barrage. Elle est ancrée dans le substratum rocheux avec des barres type HA14 disposées en quinconce sur toute la surface de la dalle (cf. Figure 50).

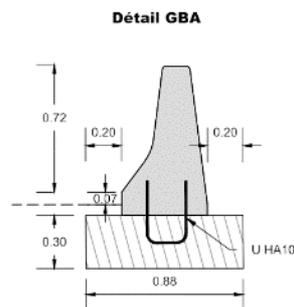
Pour réduire encore cette probabilité, le maître d'ouvrage a souhaité prévoir la canalisation des eaux débordées en réalisant une glissière en béton armé (GBA) sur une longueur de 55 m. Avec une hauteur de 0,8 m, la GBA canalisera l'écoulement sur la chaussée (dont les hauteurs sont inférieures à 0,5 m pour une crue de période de retour 100 000 ans).

Figure 51 : Coupe-type de la reconstruction de la GBA

La GBA existante à l'aval du barrage est remplacée afin d'assurer la mise en conformité de la hauteur et d'assurer son ancrage par la réalisation d'une fondation avec une semelle en béton liée avec la GBA avec des cadres en U type HA10 (Figure 51).

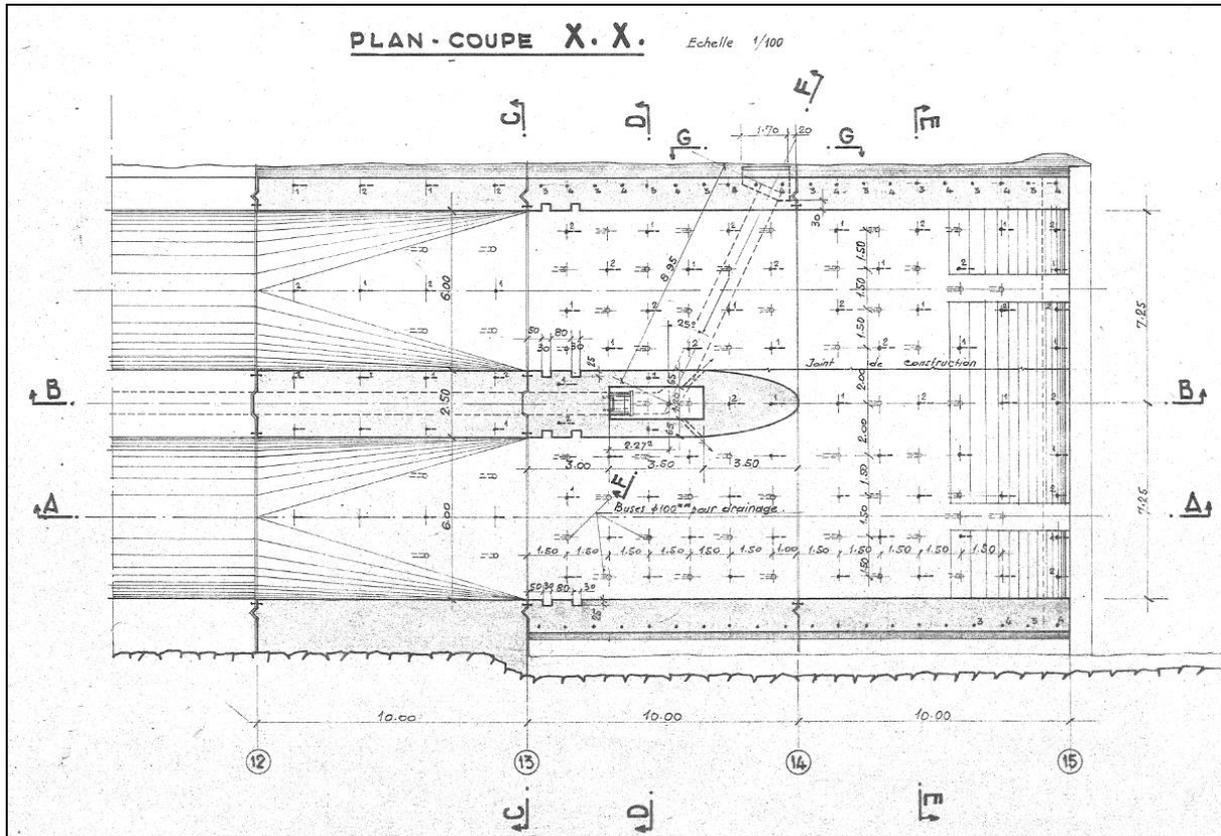
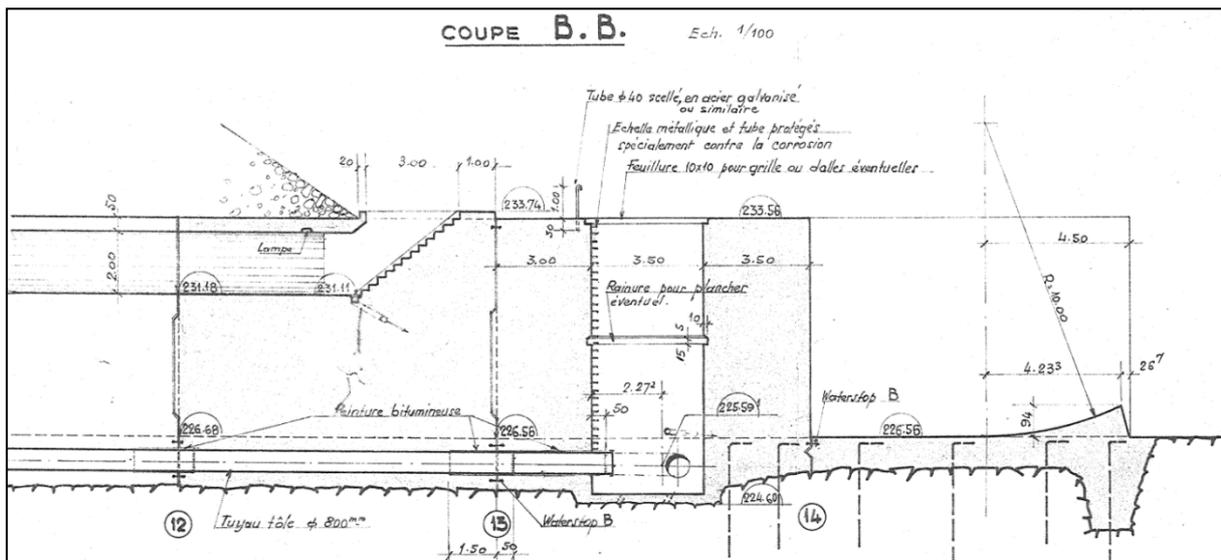
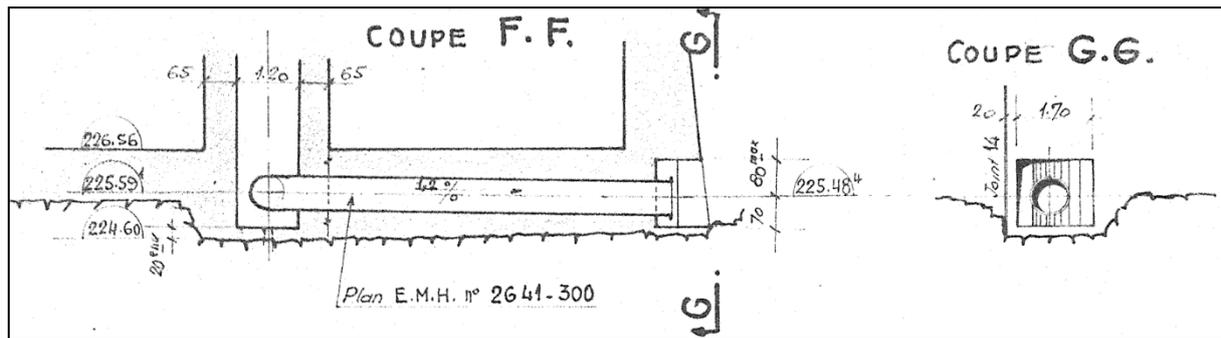
La vue en plan et les coupes ci-dessous définissent les caractéristiques géométriques de la chambre de restitution aval existante :

Figure 52 : Vues en plan et en coupe de la chambre de restitution aval

Cette épaisseur plus importante est imposée par la présence de la conduite de restitution qui traverse le radier (cf. coupe F-F de la Figure 52) ;
- dans l'axe de la conduite de restitution (i.e. au droit de la chambre), le radier présente une épaisseur de 0,20m environ :
 - ◆ sous face calée à 224,60 m NGF environ sur le rocher ;
 - ◆ arase supérieure calée à 224,80 m NGF ;

- d'un tronçon droit en \varnothing 800 mm traversant la sortie de galerie de fuite RG au niveau de son radier puis traversant le bajoyer RG du pertuis ; l'exutoire de cette conduite débouche dans un bassin de dissipation ; la pente de cette conduite est de 1,2% avec un axe calé à 225,591 mNGF en entrée et 225,484 mNGF en sortie (cf. coupe F-F de la Figure 52).

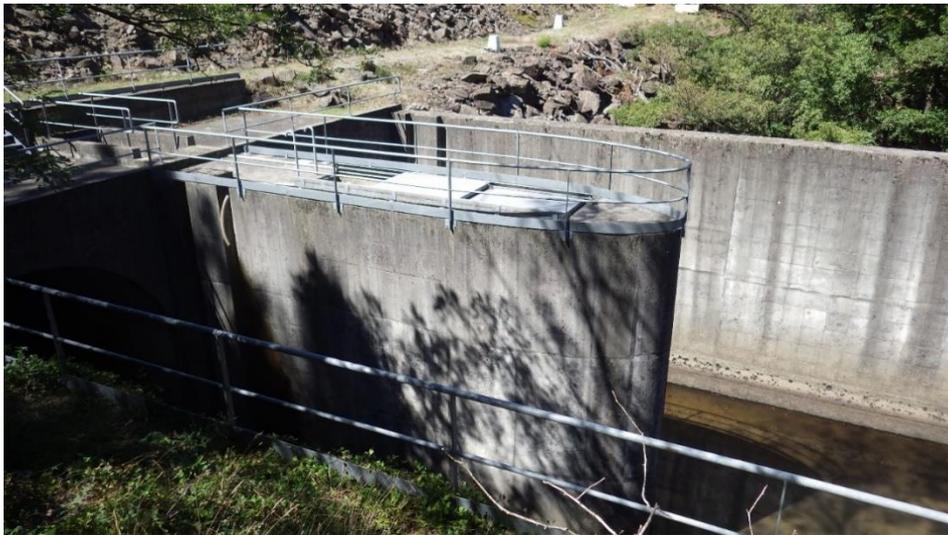
Figure 53 : Chambre de restitution aval vue depuis l'aval du barrage

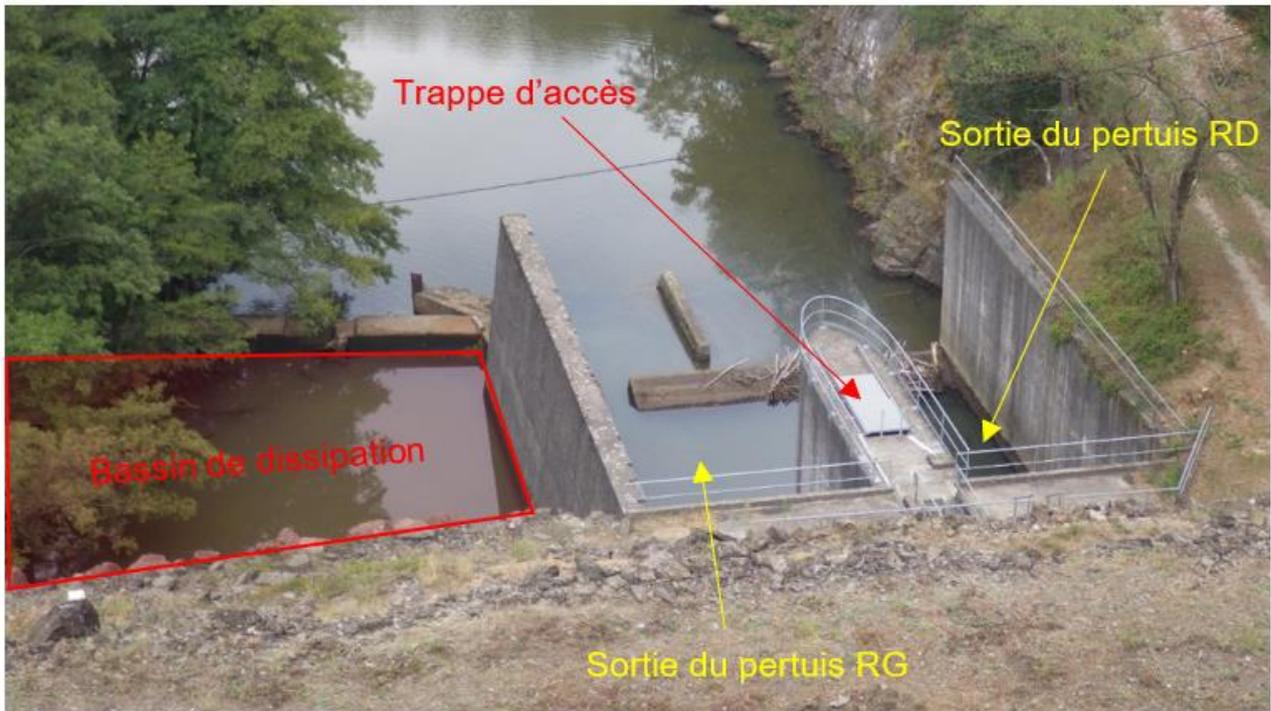
Figure 54 : Chambre de restitution aval vue depuis le couronnement du barrage

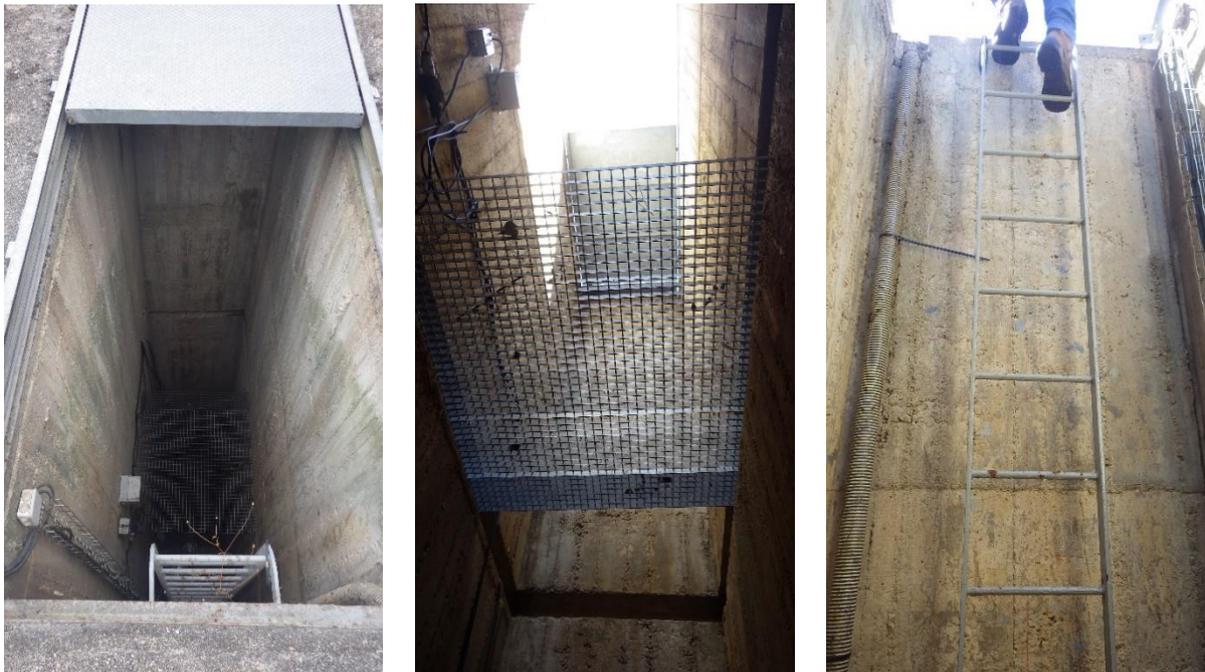
Figure 55 : Eléments de la chambre : Trappe métallique coulissante (à gauche), plateforme en caillebotis (au centre) et échelle d'accès (à droite)

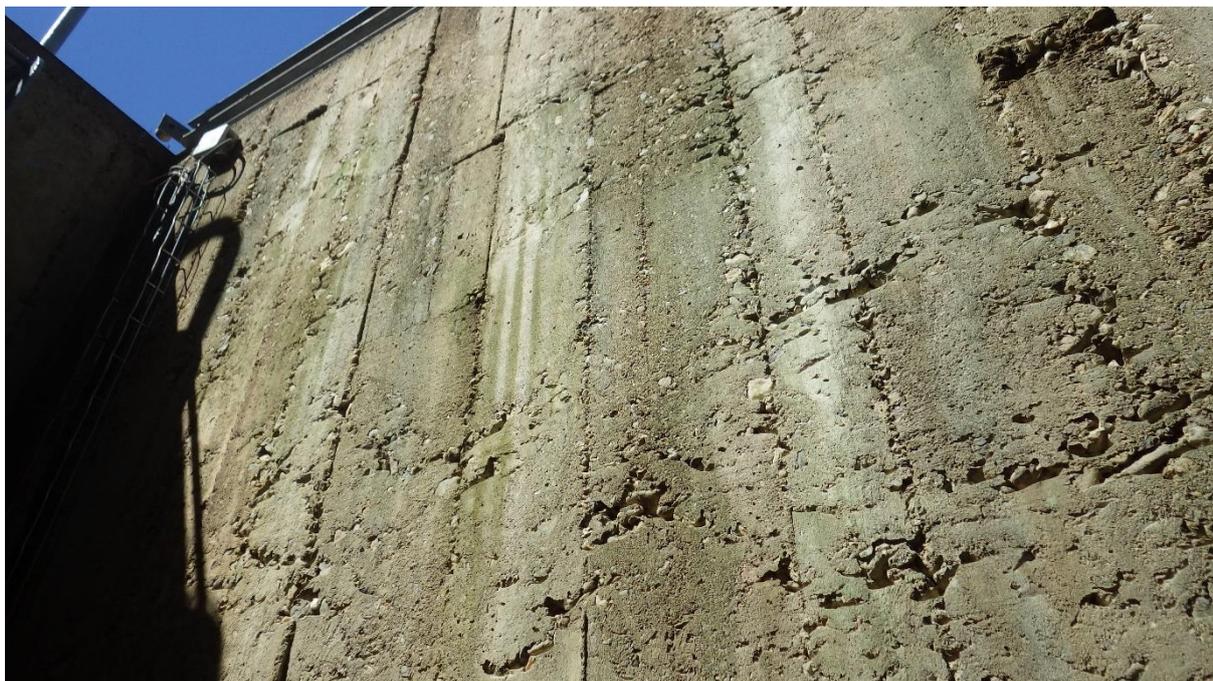
D'une manière générale, l'intérieur de la chambre ne révèle pas de défauts structurels majeurs. Néanmoins, on notera que les faces en béton sont brutes et présentent par endroits des nids de cailloux (notamment en partie supérieure).

Figure 56 : Etat du parement intérieur des voiles de la chambre de restitution aval

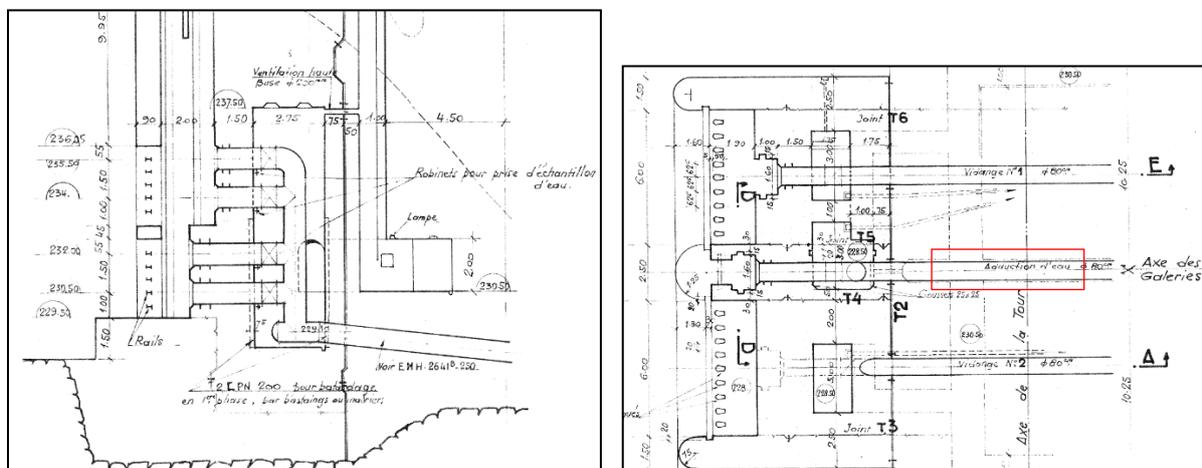
La conduite de restitution est composée à l'amont de 4 prises étagées de diamètre \varnothing 800 mm qui se rejoignent en une conduite unique de diamètre \varnothing 800 mm. Cette conduite rectiligne chemine sous l'ouvrage jusqu'à déboucher dans la chambre de restitution aval.

Figure 57 : Vues en plan et en coupe du circuit de restitution côté amont

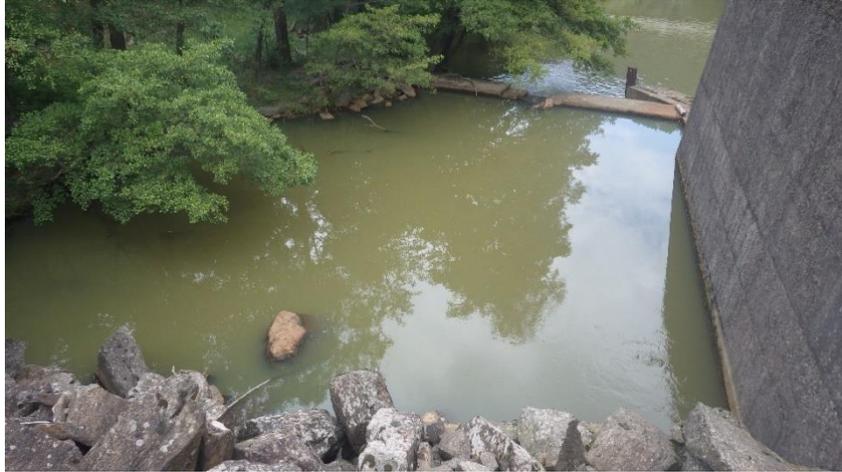
Figure 58 : Bassin de dissipation en sortie de la conduite de restitution

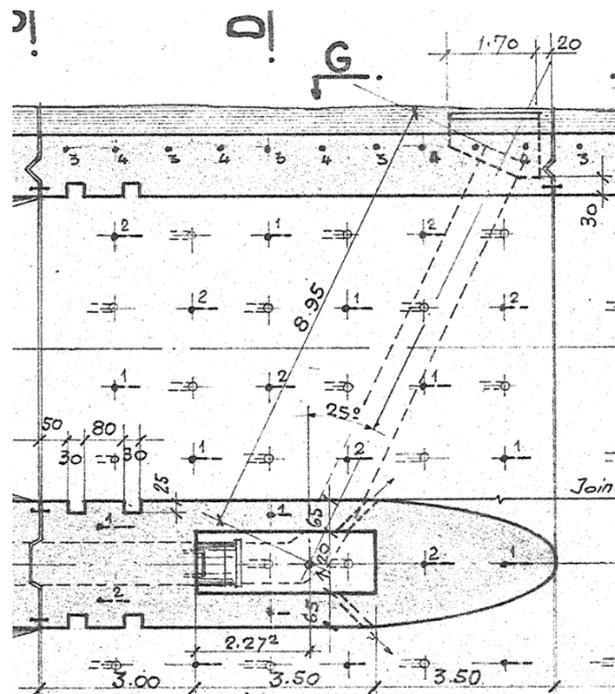
Figure 59 : Dimensions du circuit de restitution dans la chambre aval

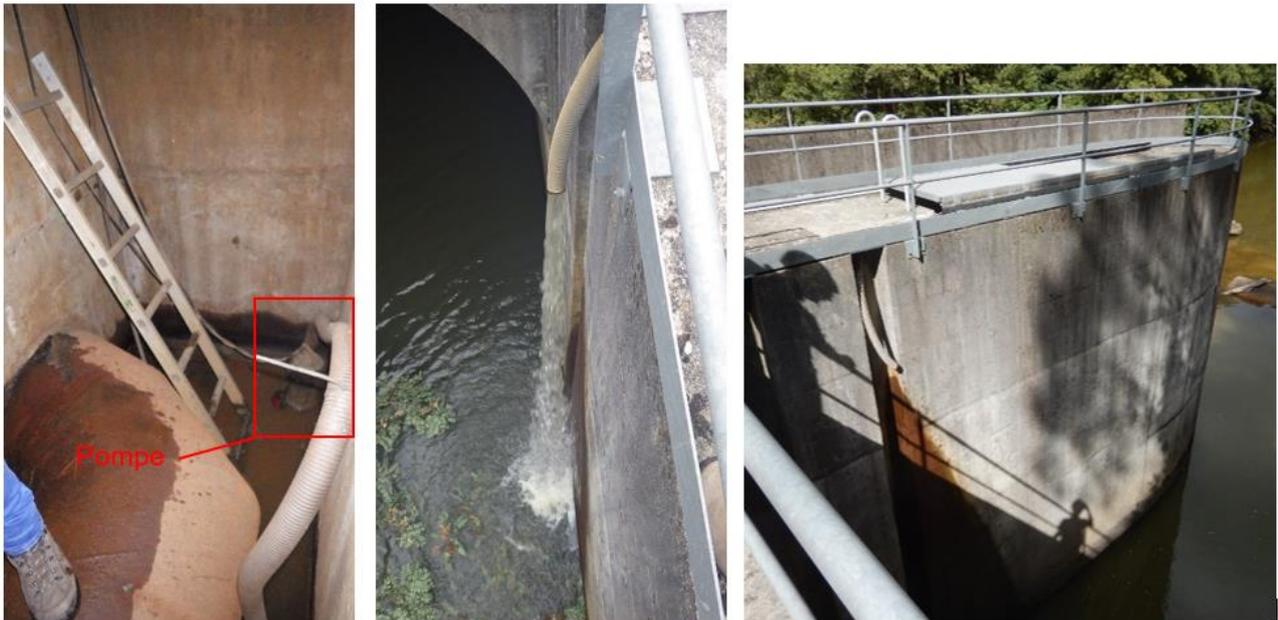
Le local est équipé d'une pompe et d'une poire de niveau, qui permettent d'évacuer les infiltrations et autres fuites d'eau à l'intérieur de la chambre. L'évacuation s'effectue en partie supérieure du local, côté RD.

Figure 60 : Système d'évacuation de la chambre de restitution aval : Pompe (à gauche) et sortie des eaux pompées (au centre et à droite)

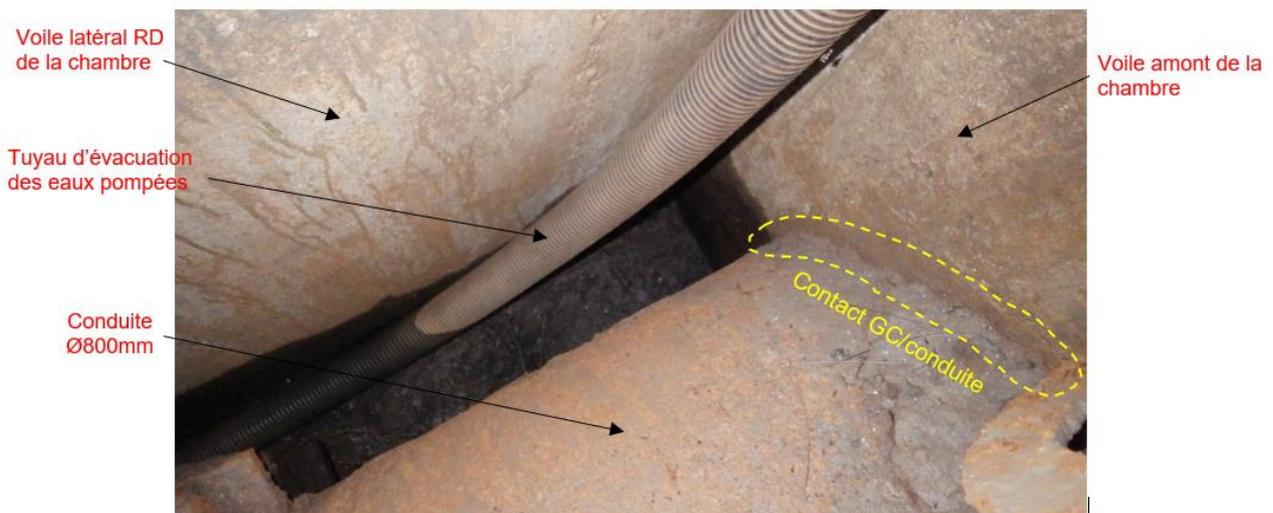
Les photos annotées ci-après permettent d'illustrer les différentes parties visibles dans la chambre aval constituant le système de restitution :

Figure 61 : Arrivée de la conduite Ø800mm dans la chambre aval (contact avec le GC)
