SÉCURISATION DU COMPLEXE HYDRAULIQUE FORMÉ PAR LES BARRAGES DE SAINTE-CÉCILE D'ANDORGE ET DES CAMBOUS

Rapport d'études de projet (PRO)

N° : 19f-148-RM-17

SECURISATION DU COMPLEXE HYDRAULIQUE FORME PAR LES BARRAGES DE SAINTE CECILE D'ANDORGE ET DES CAMBOUS

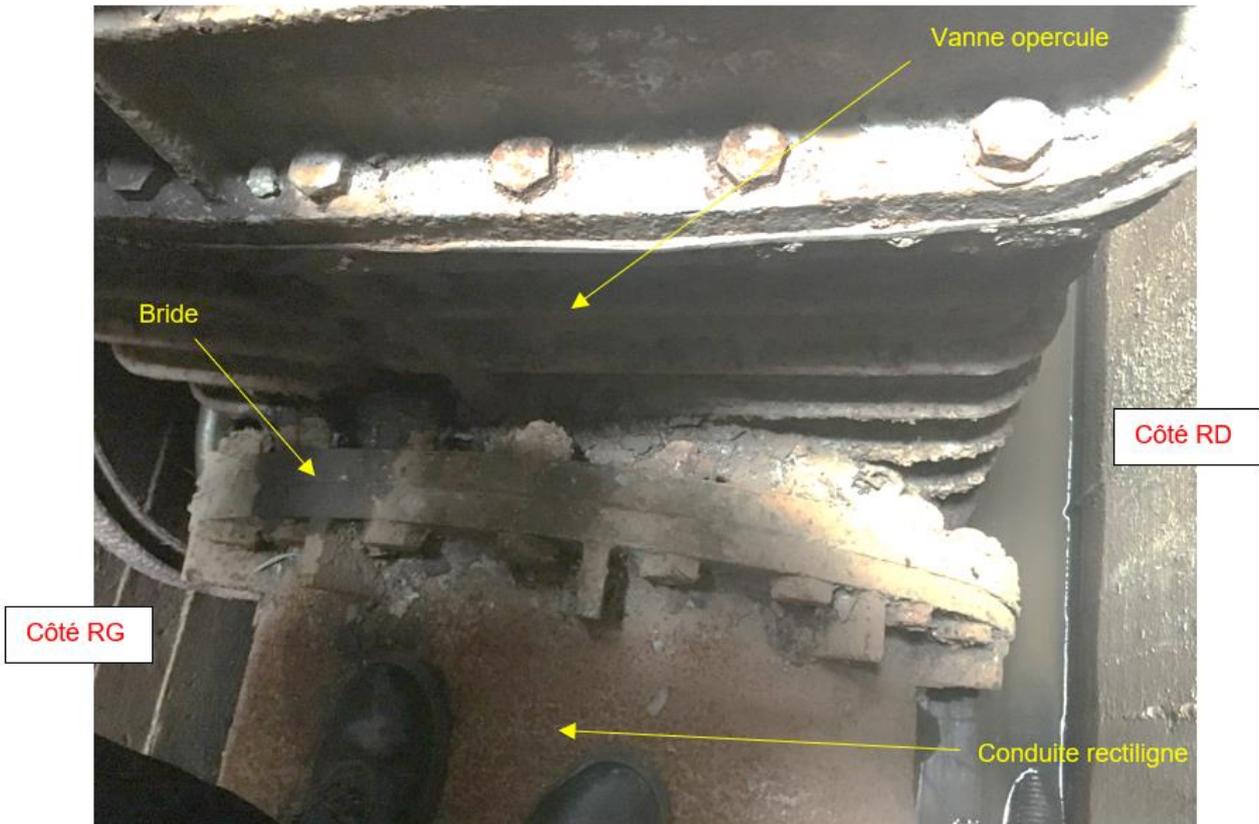
Figure 62 : Tronçon de conduite rectiligne avec bride en extrémité (côté amont de la vanne)

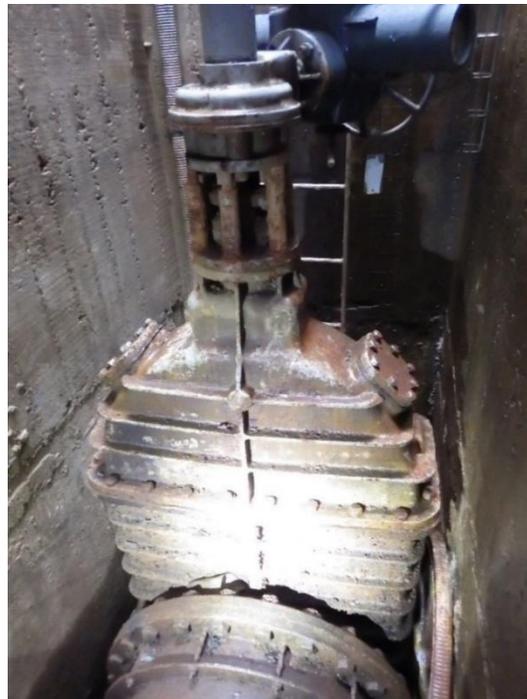
Figure 63 : Vanne opercule (vue aval de la vanne)

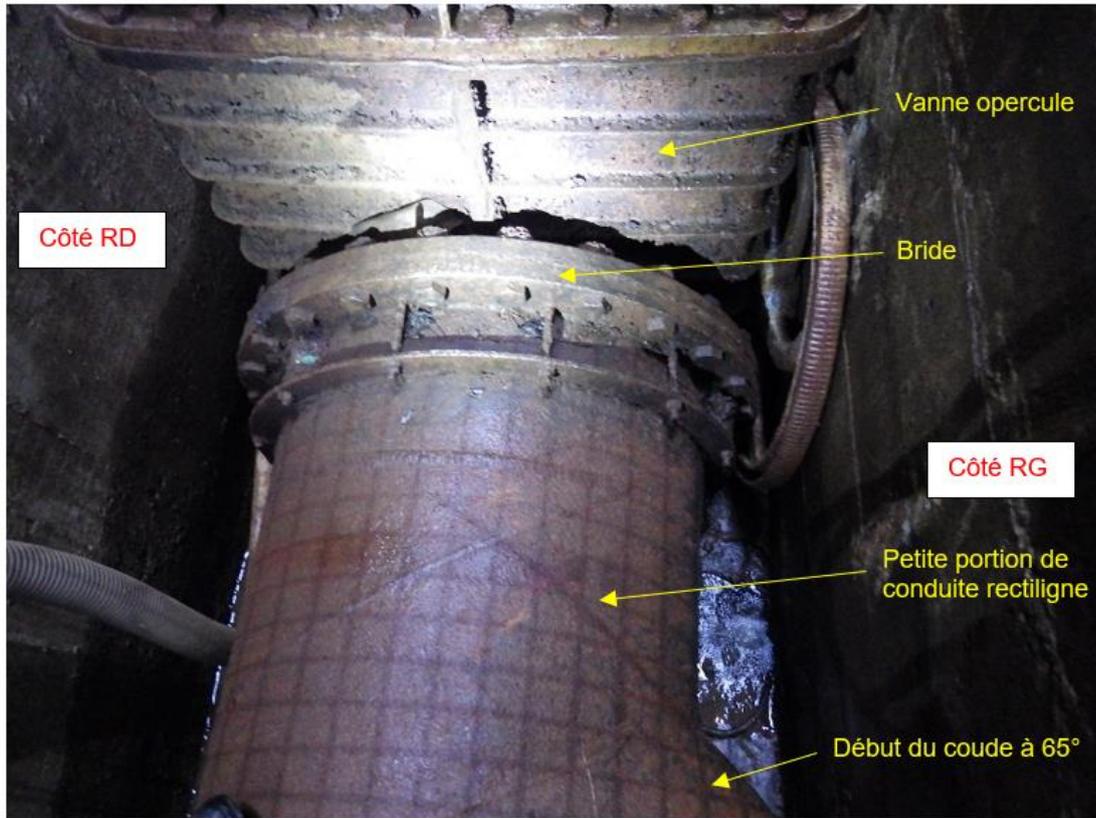
Figure 64 : Petite portion de conduite rectiligne entre la vanne et le coude à 65° (vue aval de la vanne)

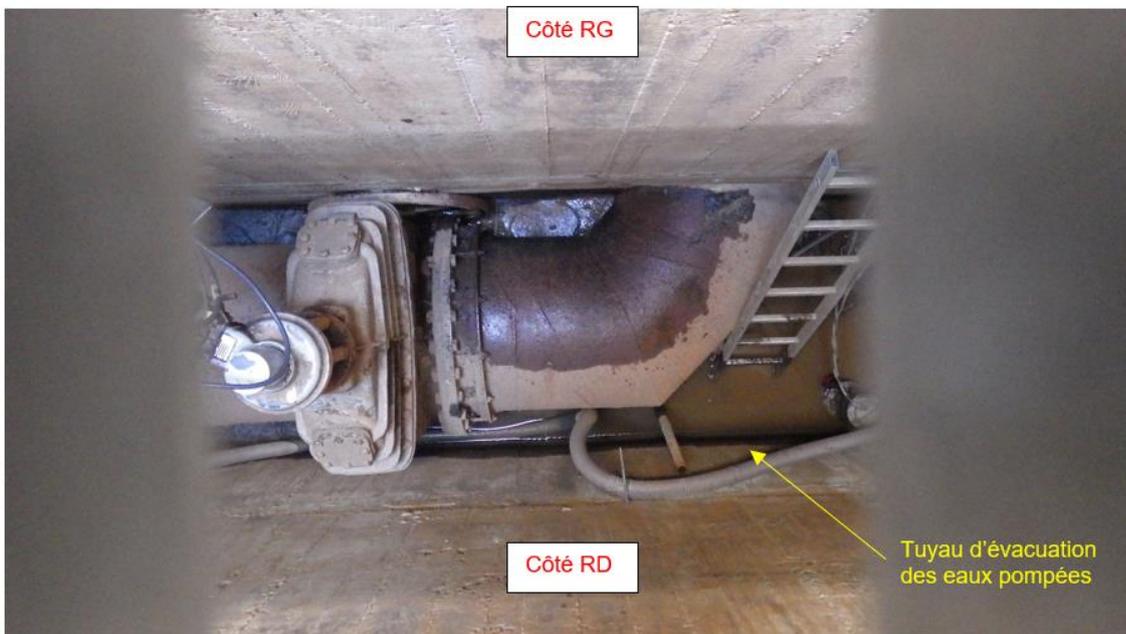
Figure 65 : Vue de la vanne et du coude à 65° (depuis la plateforme intermédiaire en caillebotis)

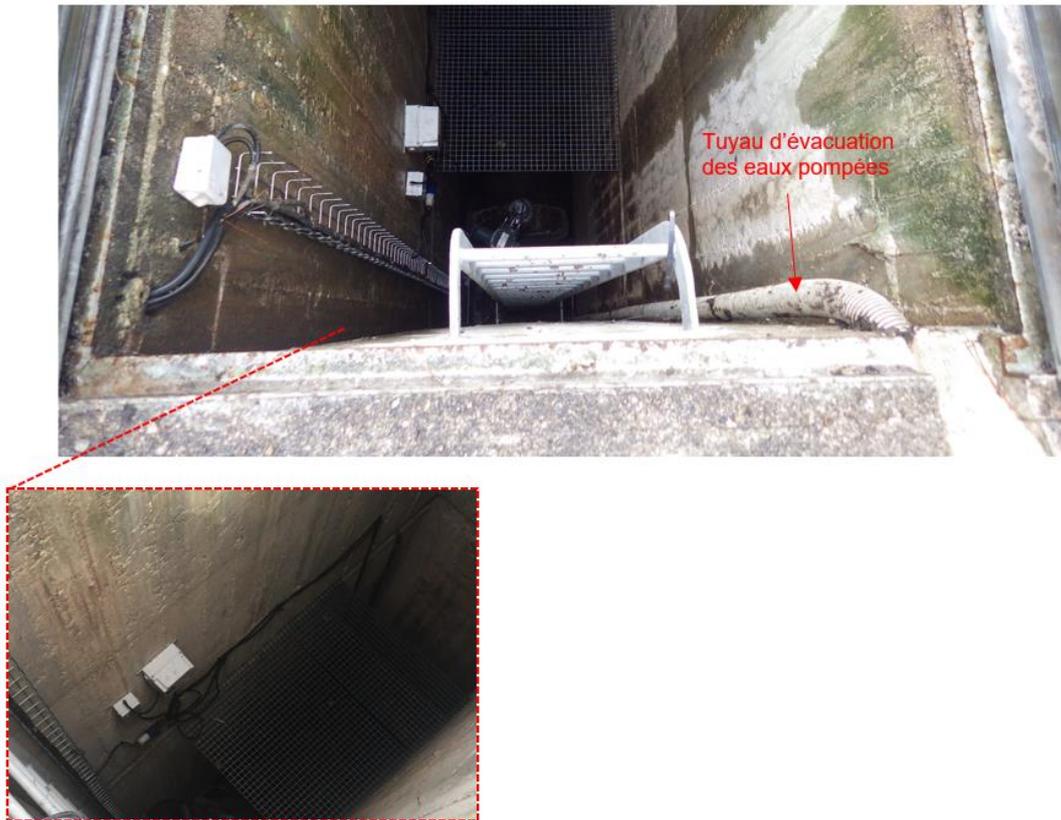
Figure 66 : Branchements situés dans la chambre aval

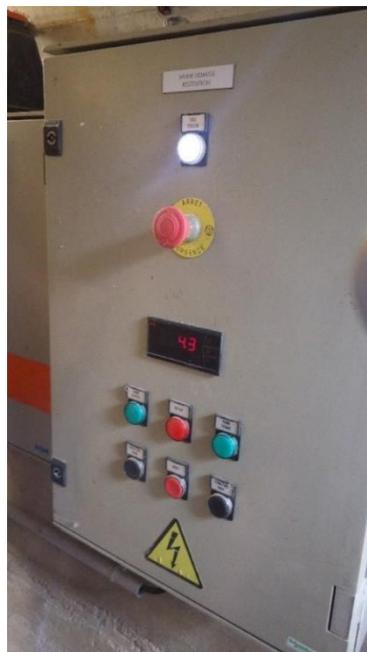
Figure 67 : Coffret de commande de la vanne opercule

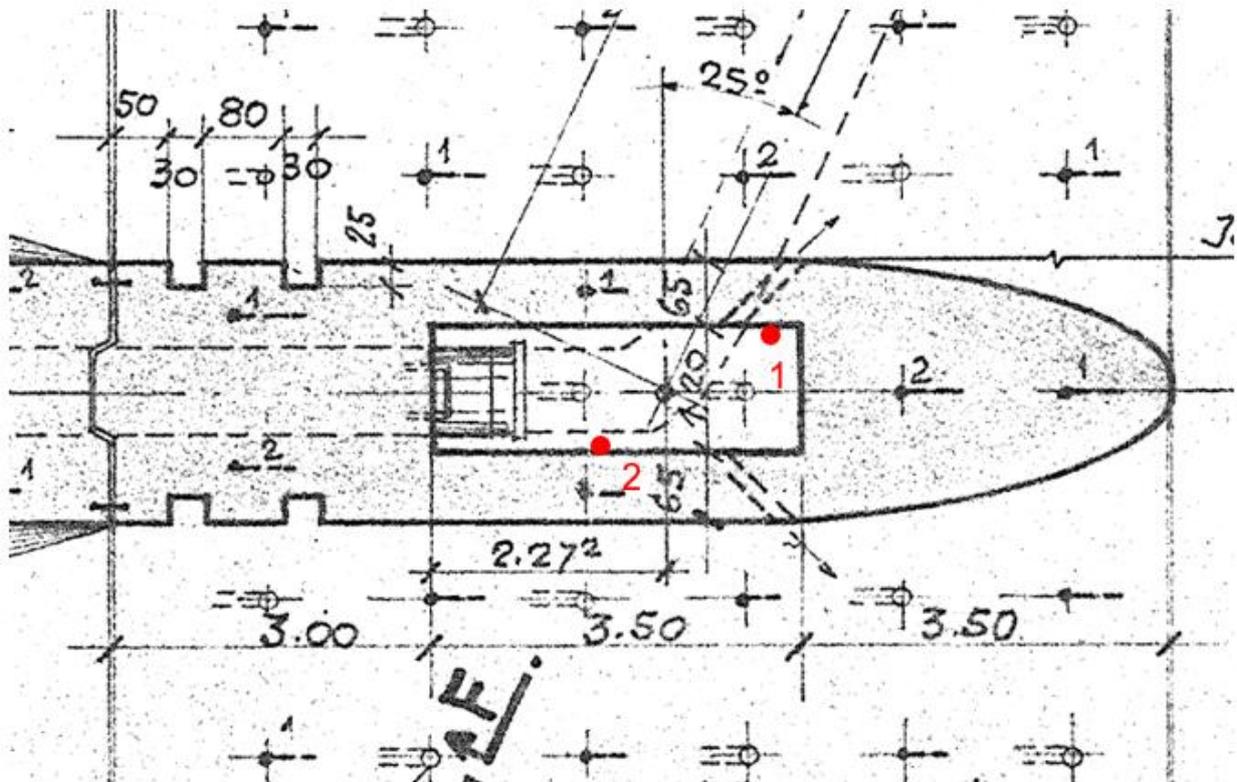
Une inspection spécifique du local a été réalisée le 02 septembre 2020. Les conditions d'observation du radier n'étaient pas optimales compte tenu de la présence d'une couche de sédiments en fond de chambre. Toutefois, lors de cette visite, au moins deux petites venues d'eau ont pu être constatées à l'interface radier/voile de la chambre.

Figure 68 : Localisation des venues d'eau observées lors de la visite du 02/09/2020

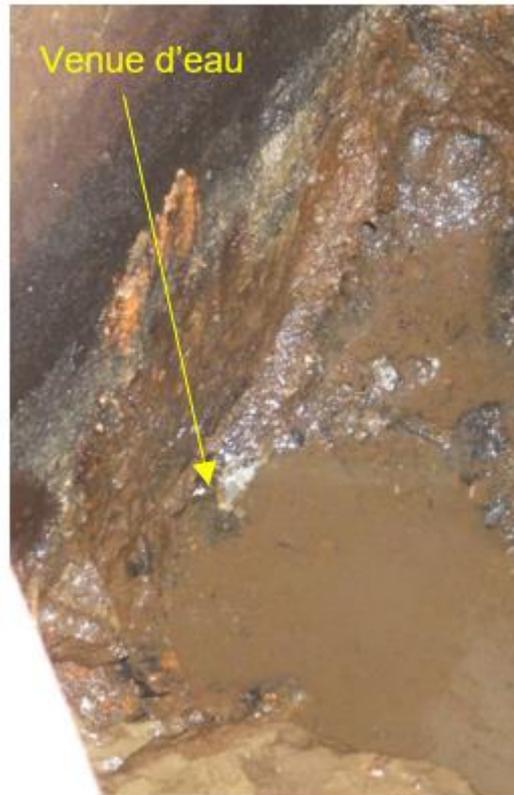
Figure 69 : Venue d'eau n°1 observée lors de la visite du 02/09/2020

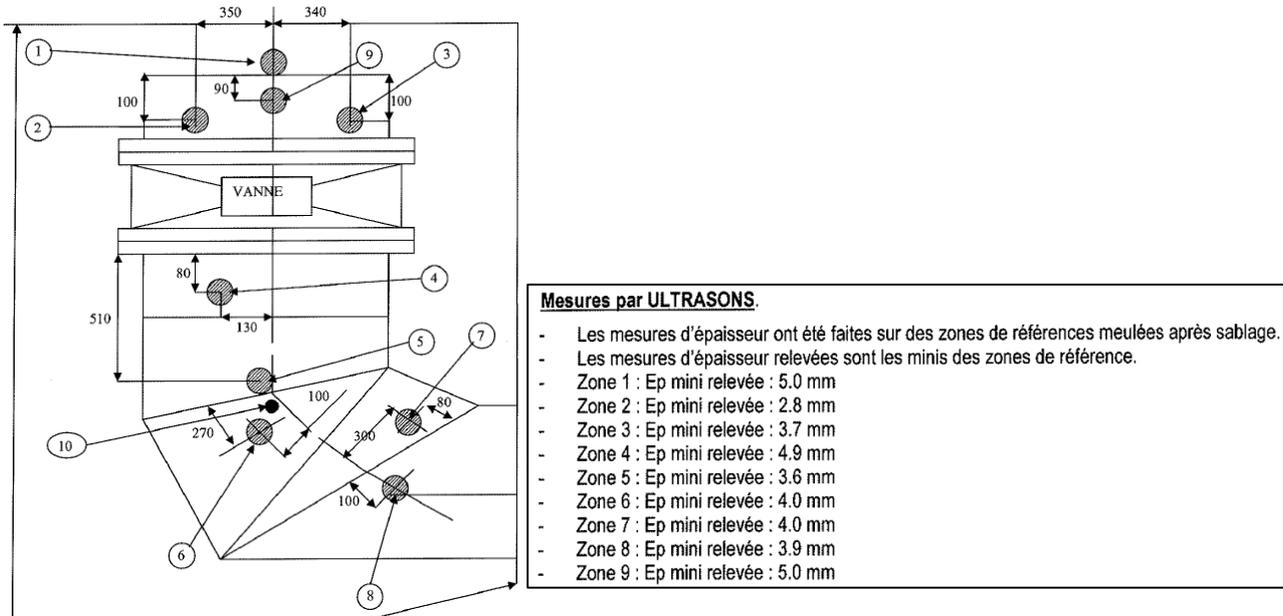
Ces phénomènes de corrosion, à la fois interne et externe, ne sont pas nouveaux. Des mesures d'épaisseurs par ultrasons avaient été réalisées en décembre 2009 (cf. réf [18]) et en juillet 2010 (cf. réf [19]).

Les résultats faisaient déjà ressortir à l'époque une conduite corrodée avec présence de chancres sur l'ensemble de la conduite que ce soit en amont ou en aval de la vanne de sectionnement. Les chancres extérieurs mesurés étaient de l'ordre de 0,50 à 3,00 mm.

D'autres mesures ponctuelles ont mis également en évidence la présence d'épaisseur résiduelle ponctuelle de 2,80mm au minimum (pour une épaisseur d'origine de 6,50 mm).

Figure 70 : Mesures d'épaisseur de juillet 2010 (réf [19])

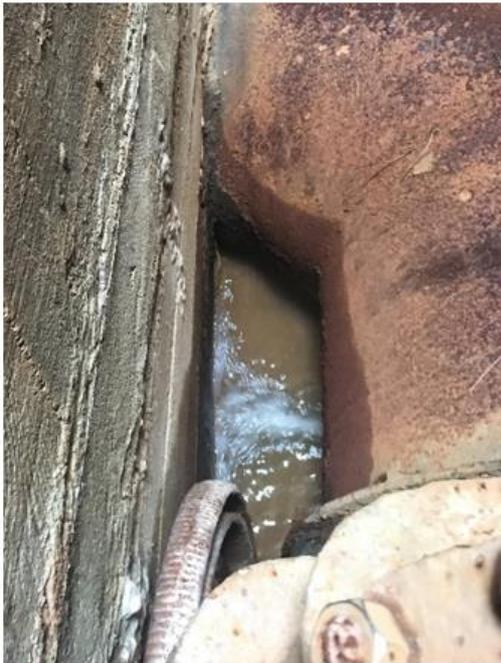
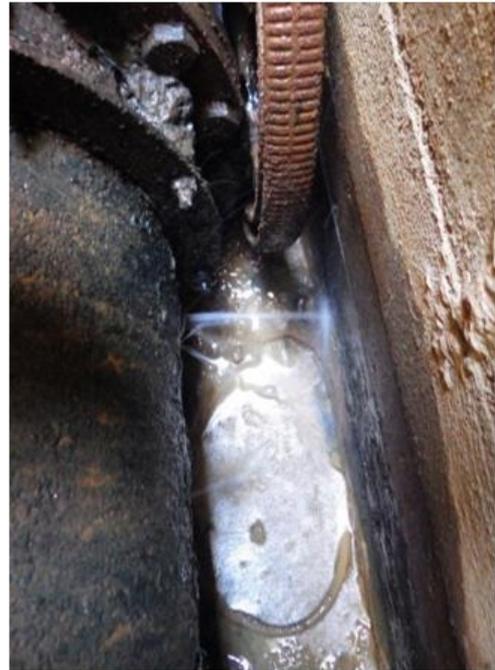
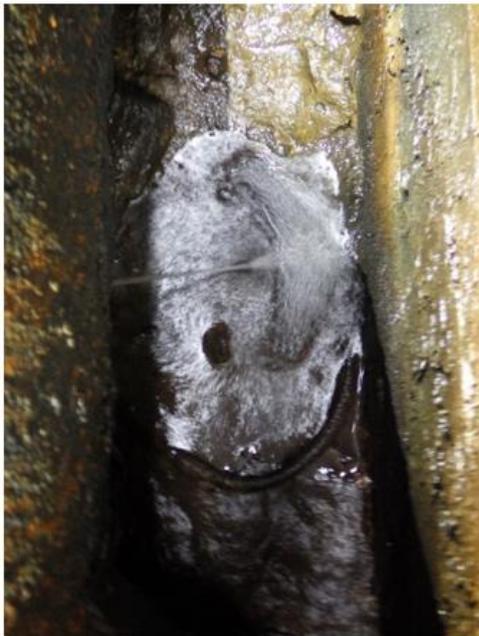
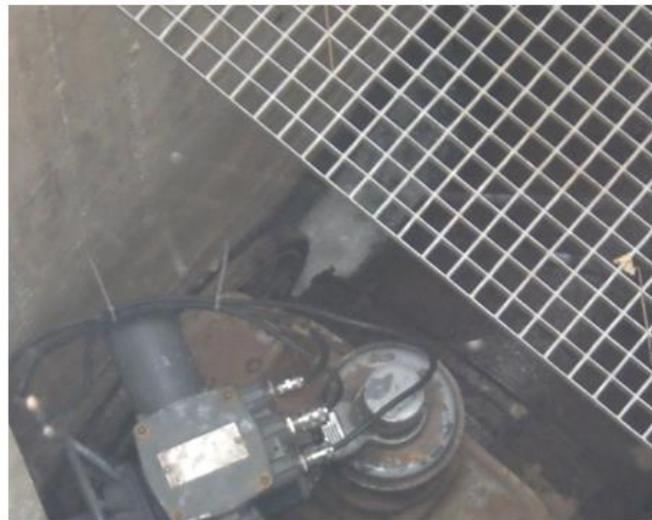
Lors de la VTA du 26 septembre 2019 (cote de plan d'eau amont à 236,02 m NGF), il a été constaté pour la première fois l'apparition d'un point de fuite à l'aval de la vanne. L'évolution de cette fuite a pu être constatée suite à nos venues successives les :

La dernière visite a mis en évidence la rapidité de l'évolution de cette fuite avec l'apparition de nouveaux points de fuite à proximité immédiate et/ou l'agrandissement des premiers points de fuite.

Figure 71 : Evolution de la fuite à l'aval de la vanne

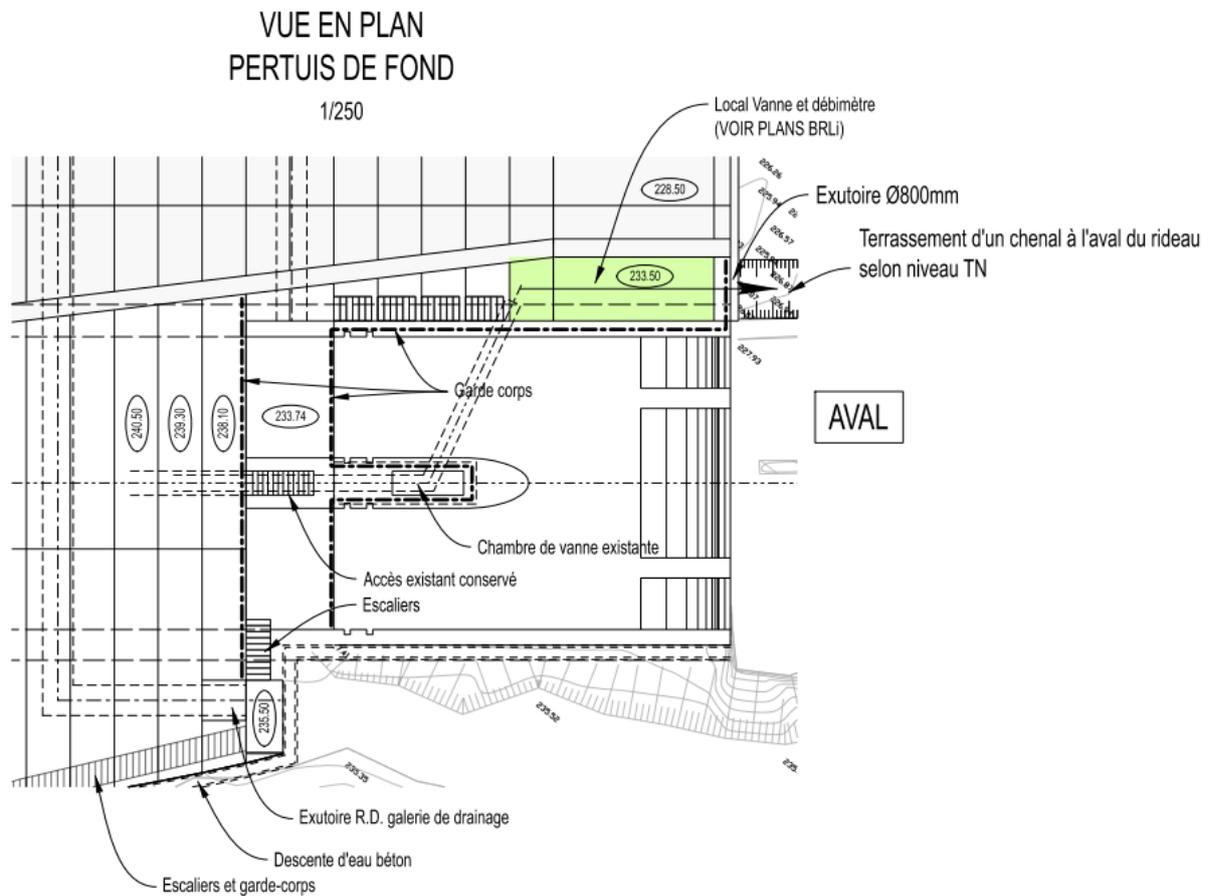
Figure 72 : Extrait du futur aménagement à l'aval du barrage

La Figure 72 permet de situer l'implantation de la future chambre de restitution. La zone disponible entre le bajoyer RG des pertuis existant et le bajoyer RD du futur évacuateur est compatible avec la création de la future chambre.

Toutefois, les dimensions actuelles de la chambre aval ne permettent pas d'installer cet équipement dans cette zone. Un nouveau local accueillant ce débitmètre doit donc être créé. La zone repérée sur la Figure 72 est retenue.

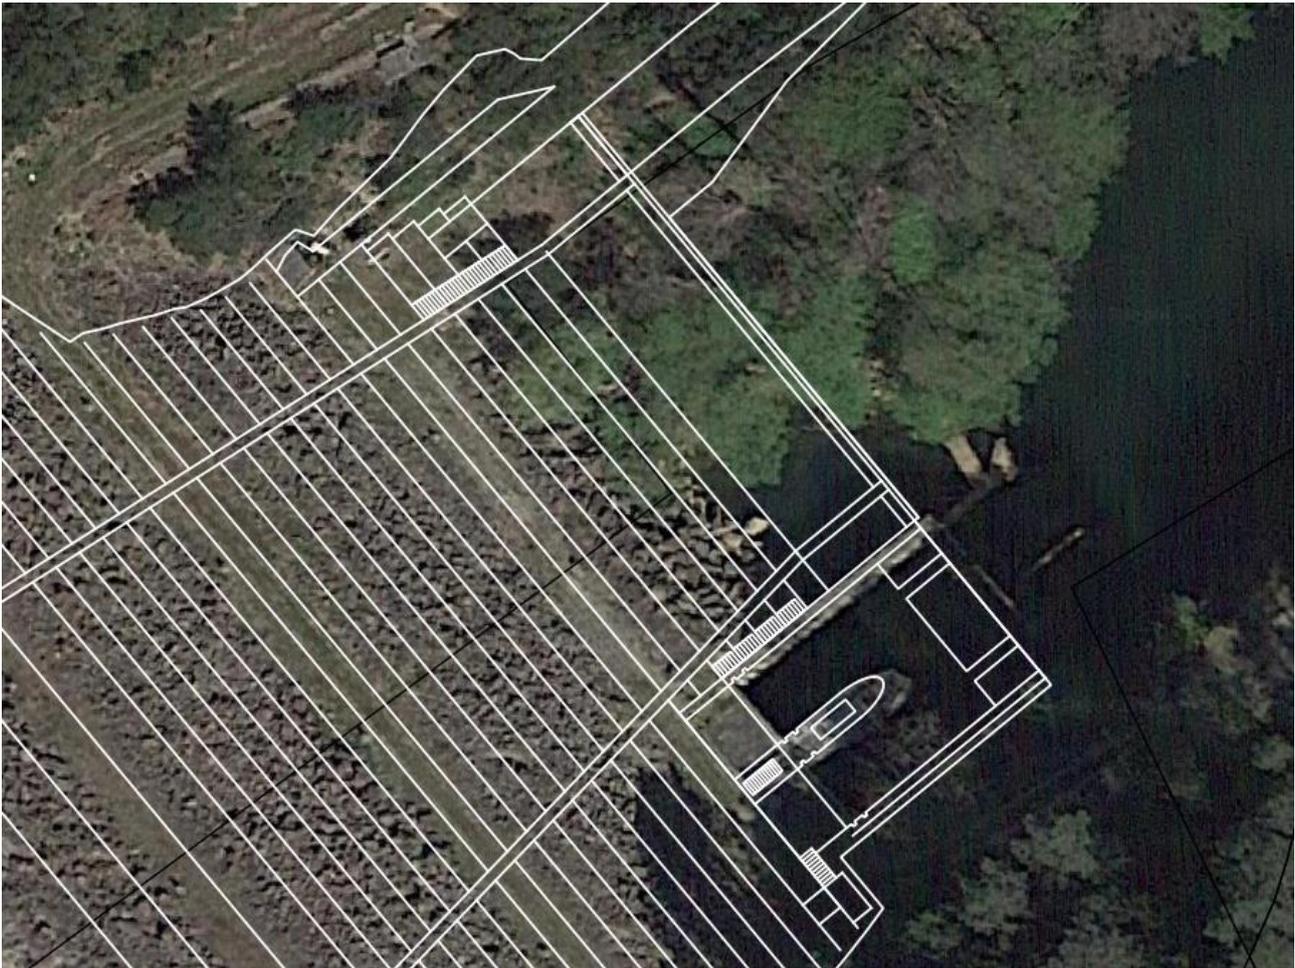
La superposition de la Figure 72 avec une vue Google Earth du site de Sainte Cécile d'Andorge confirme que le futur local sera situé en lieu et place du bassin de dissipation actuel.

Figure 73 : Superposition d'un plan Projet et d'une vue Google Earth

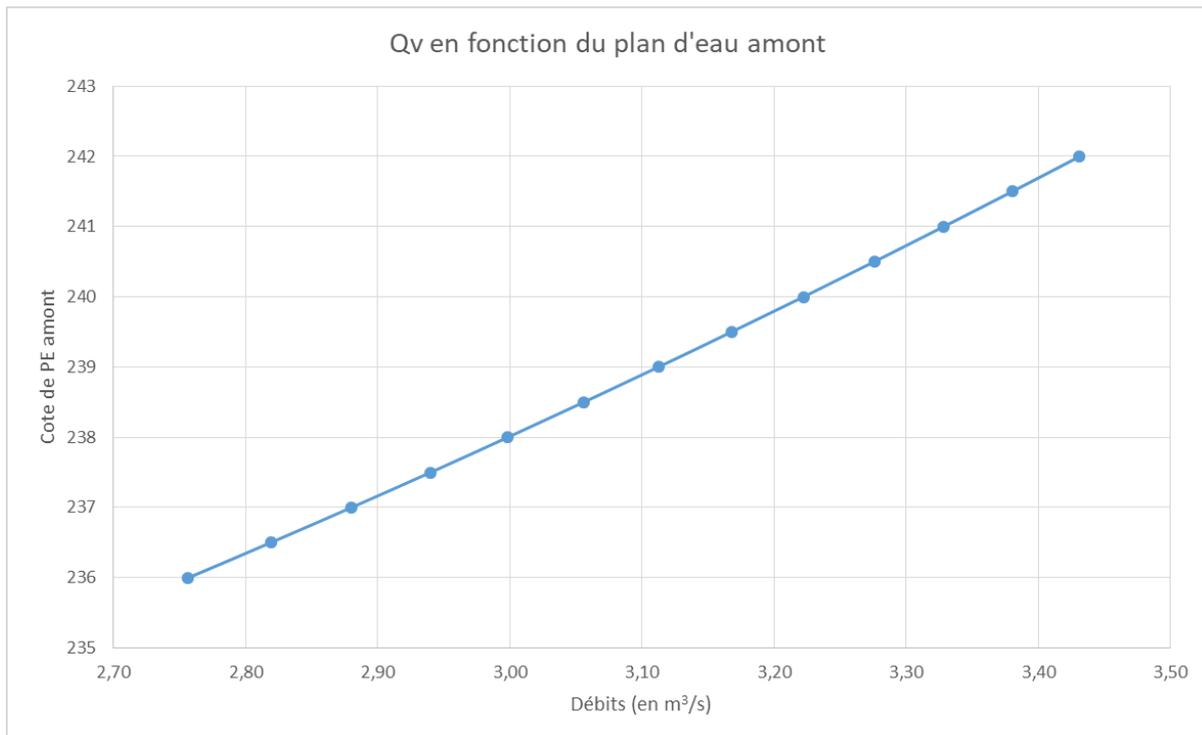
Après estimation des pertes de charges linéaires et singulières du circuit de restitution, il est possible de tracer la courbe hauteur/débit ci-après :

Figure 74 : Courbe de débitance de l'organe de restitution actuel en fonction de la cote du plan d'eau amont

Il apparaît que la capacité hydraulique de l'organe de restitution actuelle est en réalité limitée à une valeur maximale de 3,40 m³/s.

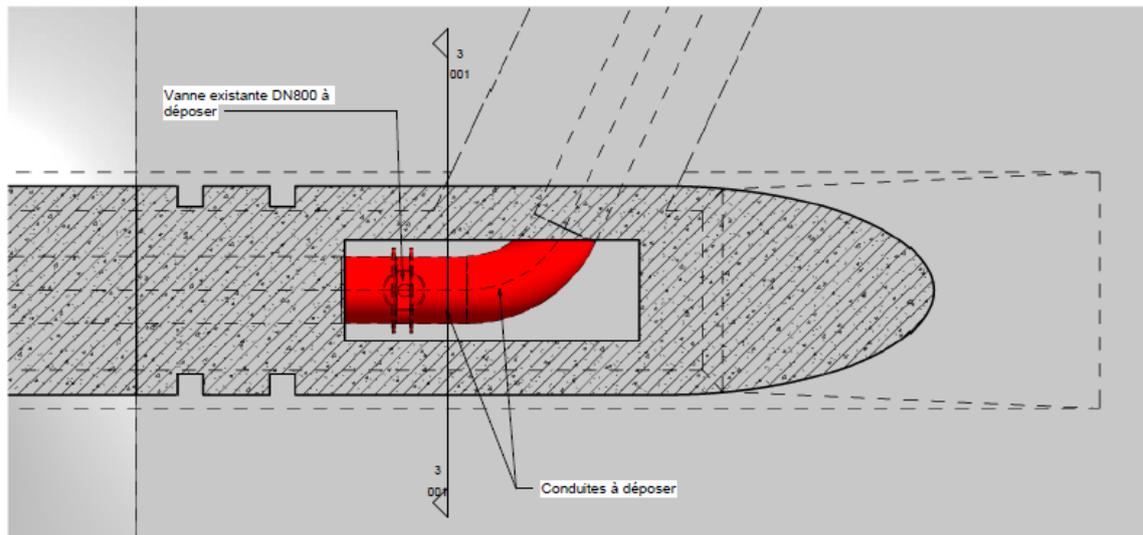
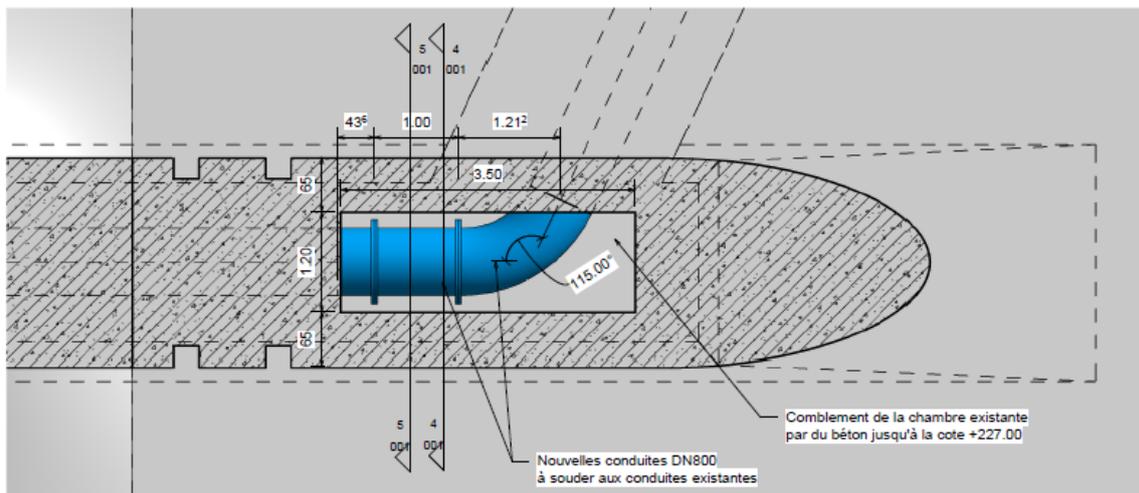
Les autres portions de conduites accessibles dans la chambre aval seront également retirées et remplacées par de nouvelles conduites. Ceci permettra de traiter la problématique de corrosion explicitée au §5.9.1.3. Les nouvelles conduites seront soudées aux conduites existantes après déconstruction locale du GC.

1 Vue en plan_dépose conduite et vanne existantes
1 : 50

2 Vue en plan_replacement de la conduite et comblement
1 : 50

Figure 75 : Remplacement des conduites corrodées dans la chambre aval existante

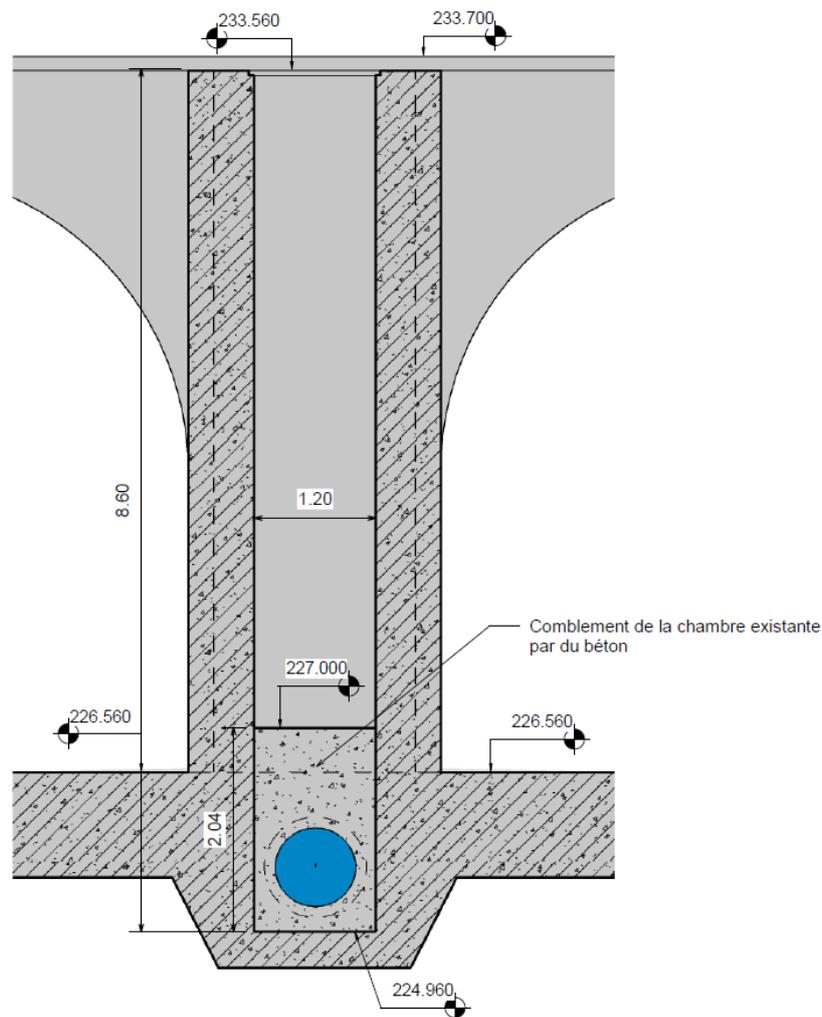
La nouvelle vanne étant installée dans un autre local, la chambre existante ne contiendra dès lors que des tronçons de conduite. Leur accessibilité n'est plus rendue strictement nécessaire. La problématique d'étanchéité (cf. 5.9.1.3) peut donc être traitée de manière plus rustique et simplement par un remplissage en béton d'une partie de la chambre. Un remplissage jusqu'à la cote de 227 m NGF (soit environ sur 2,20 m de hauteur) est prévu.

Afin de faciliter l'exécution d'inspection caméra ultérieure à l'intérieur des conduites, il est prévu la mise en place d'une cheminée \varnothing 800 mm (type « trou d'homme ») dont les dimensions permettront l'insertion de matériel d'inspection télévisuelle (caméra montée sur chariot filoguidé).

Figure 76 : Remplissage en béton de la chambre aval existante

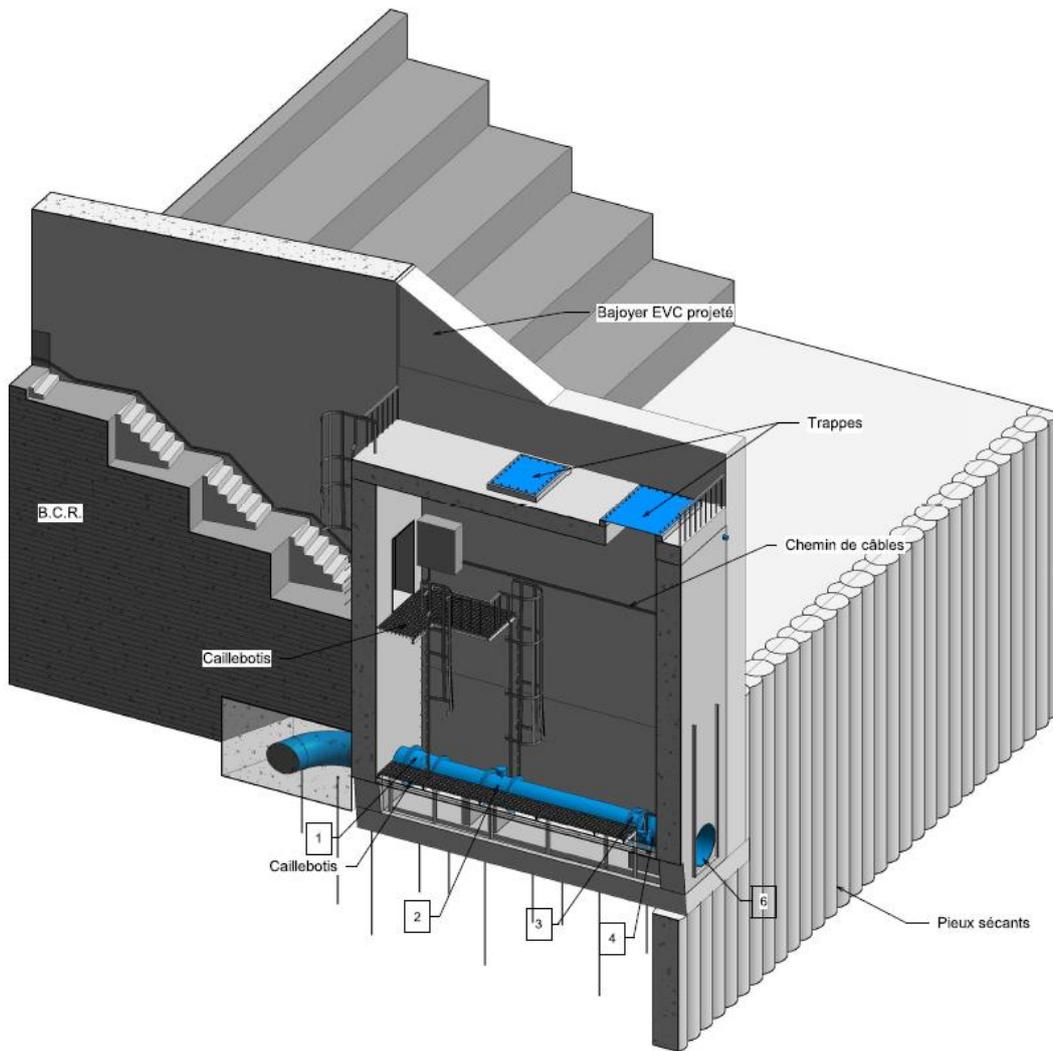
1. Cône de réduction DN800/700
2. Débitmètre DN700
3. Joint de démontage DN700
4. Vanne annulaire DN700
5. Bride d'adaptation sur mur
6. Raccord bride-uni et manchette d'ancrage DN1000
7. Vanne à opercule DN80

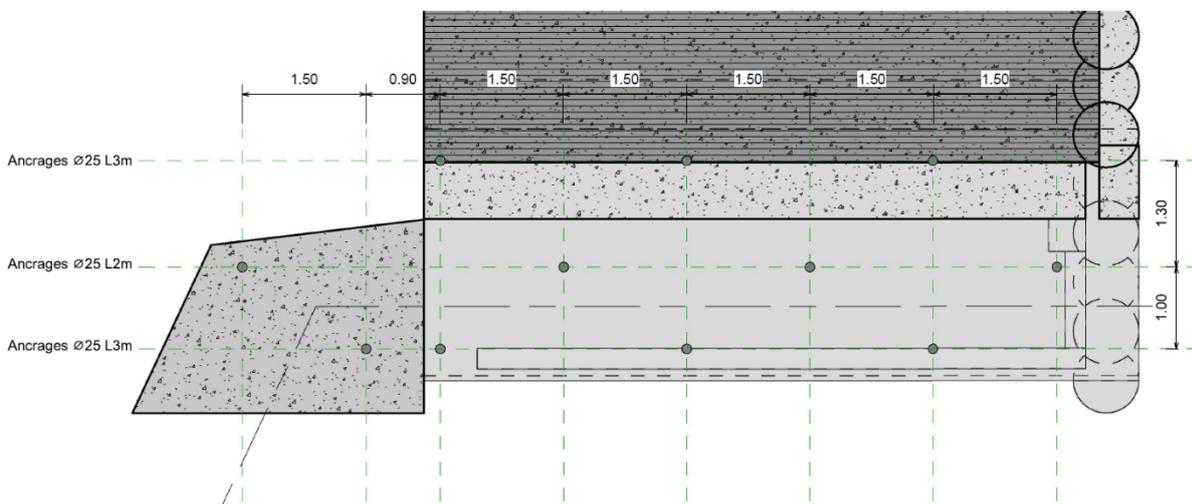
- barres $\varnothing 25\text{mm}$;
- constitués de barres courtes et longues :
 - ♦ barres courtes ancrées de 2m de longueur ;
 - ♦ barres longues ancrées de 3m de longueur ;
- Implantées en quinconce selon une maille moyenne de 1,50 m X 1,15 m (cf. figure suivante)

Figure 78 : Implantation des ancrages

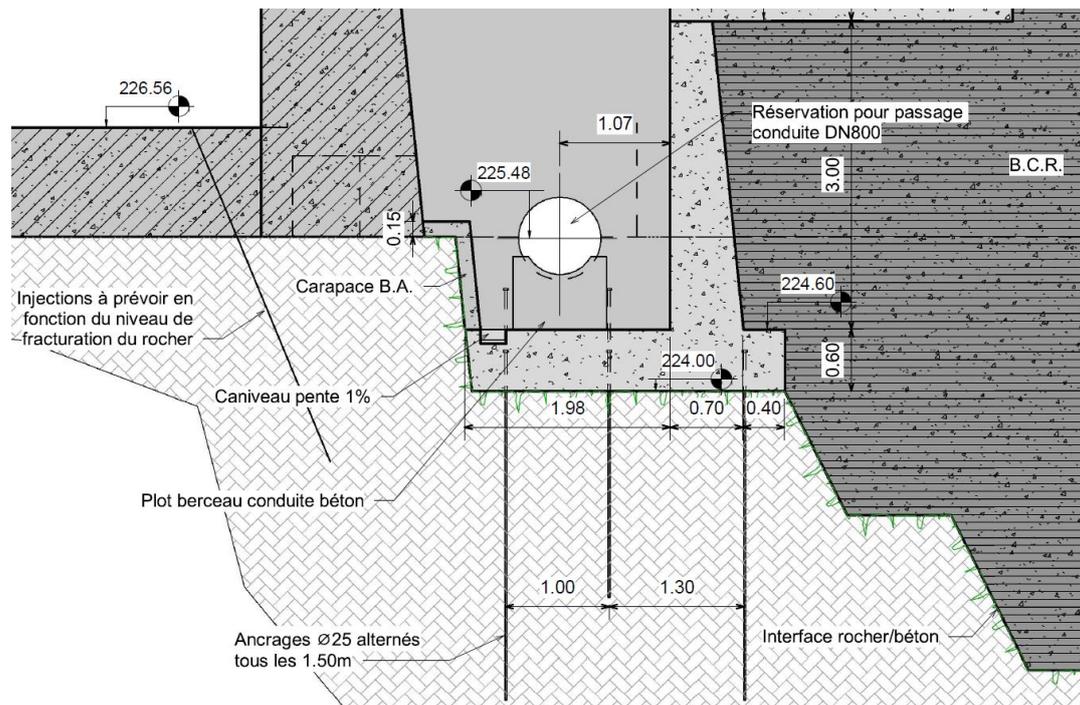
Figure 79 : Détail sur ancrages (vue vers l'amont)

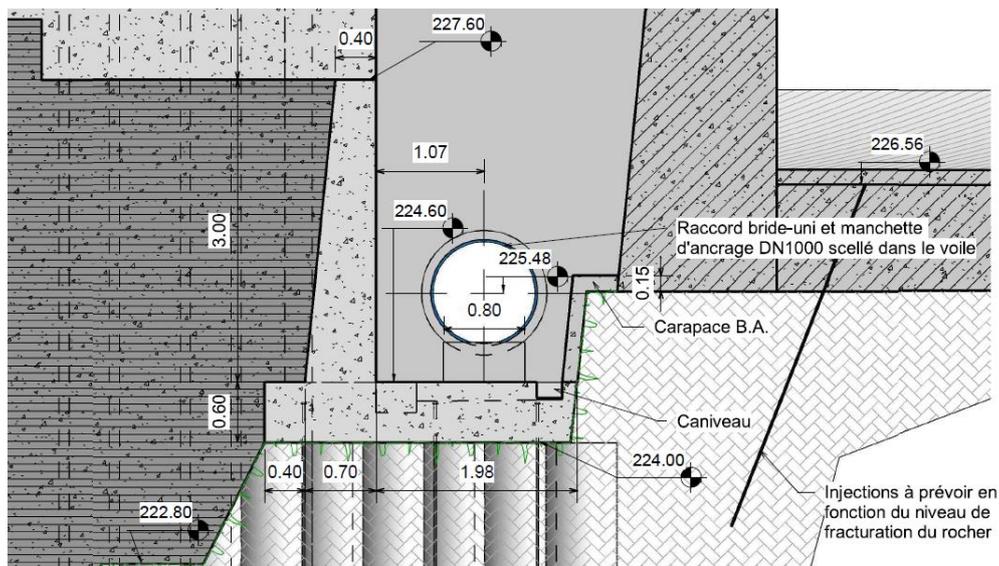
Côté RD du local, les travaux nécessiteront une phase de terrassement/déroctage à proximité du bajoyer RG des pertuis existants. Le profil de ce déroctage est représenté sur la figure suivante. Afin d'éviter au maximum les venues d'eau dans le nouveau local et les sous-pressions, il est prévu :

- la réalisation de forages d'injection depuis l'intérieur du pertuis RG afin de créer comme un voile d'étanchéité dans le sens amont/aval ;
- la réalisation d'une carapace en béton armé épousant le profil du déroctage ;
- la mise en place de joints type waterstop :
 - ◆ à l'interface radier/carapace ;
 - ◆ à l'interface carapace/bajoyer RG existant ;
- la réalisation d'une cunette en pied de la carapace permettant de canaliser les éventuelles infiltrations jusqu'à un puisard muni d'une pompe d'évacuation.

Figure 80 : Traitement du coin rocheux sous le bajoyer RG des pertuis existants (vue vers l'aval)

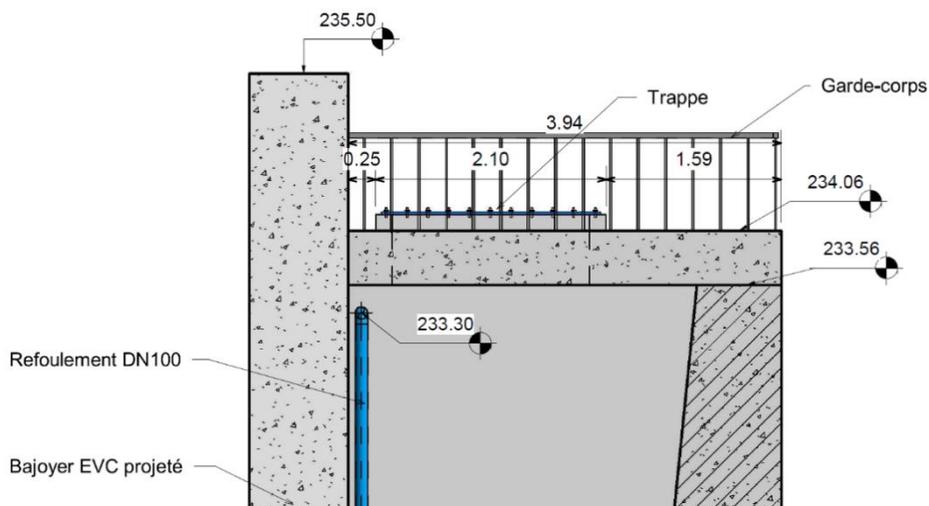
La dalle supérieure du local reposera d'un côté sur la tête du bajoyer RG des pertuis et elle sera ancrée dans le bajoyer de l'évacuateur de crue de l'autre. Elle présentera également des ouvertures adaptées aux dimensions du débitmètre et de la vanne annulaire afin de pouvoir les sortir du local au besoin.

Figure 81 : Dalle de couverture du futur local

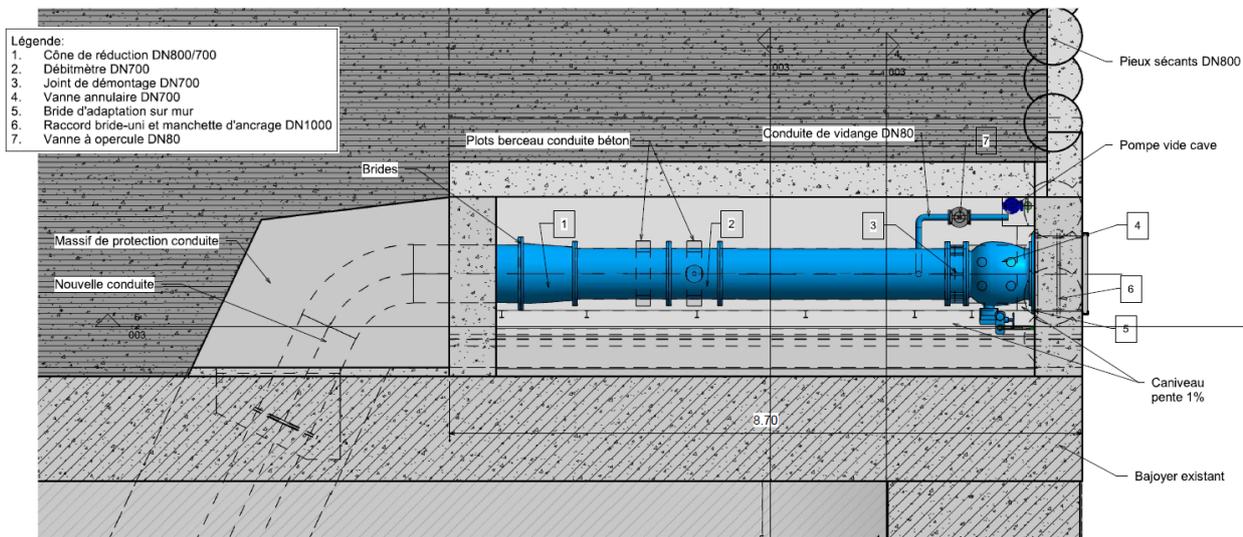
- la fourniture et la pose d'une vanne annulaire motorisée en DN 700 avec commande déportée en tête du local ;
- la fourniture et la pose d'une bride d'adaptation entre la vanne et la manchette ;
- la fourniture et la pose d'une manchette à brides en DN 1000 avec collerette d'ancrage à sceller dans le voile aval en béton armé.

Les pièces de tuyauterie seront en acier et revêtues d'une protection par peinture époxy.

Figure 82 : Pièces de vantellerie

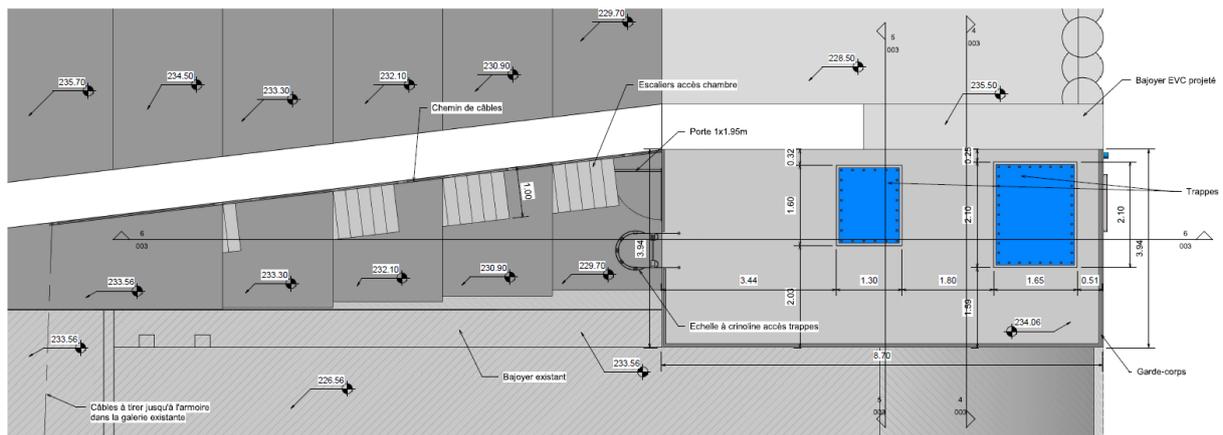
L'accès piéton jusqu'à ce local se fera depuis la plateforme aval existante calée à 233,56 m NGF puis par l'intermédiaire d'un escalier béton fondé sur les marches en BCR du futur évacuateur de crue. Au pied de cet escalier une porte permettra d'accéder à l'intérieur du local. En entrée du local, un palier en caillebotis permettra la pose d'un coffret d'alimentation. Ce coffret permettra également la manœuvre des vannes.

Figure 83 : Vue en plan des aménagements extérieurs (escalier)

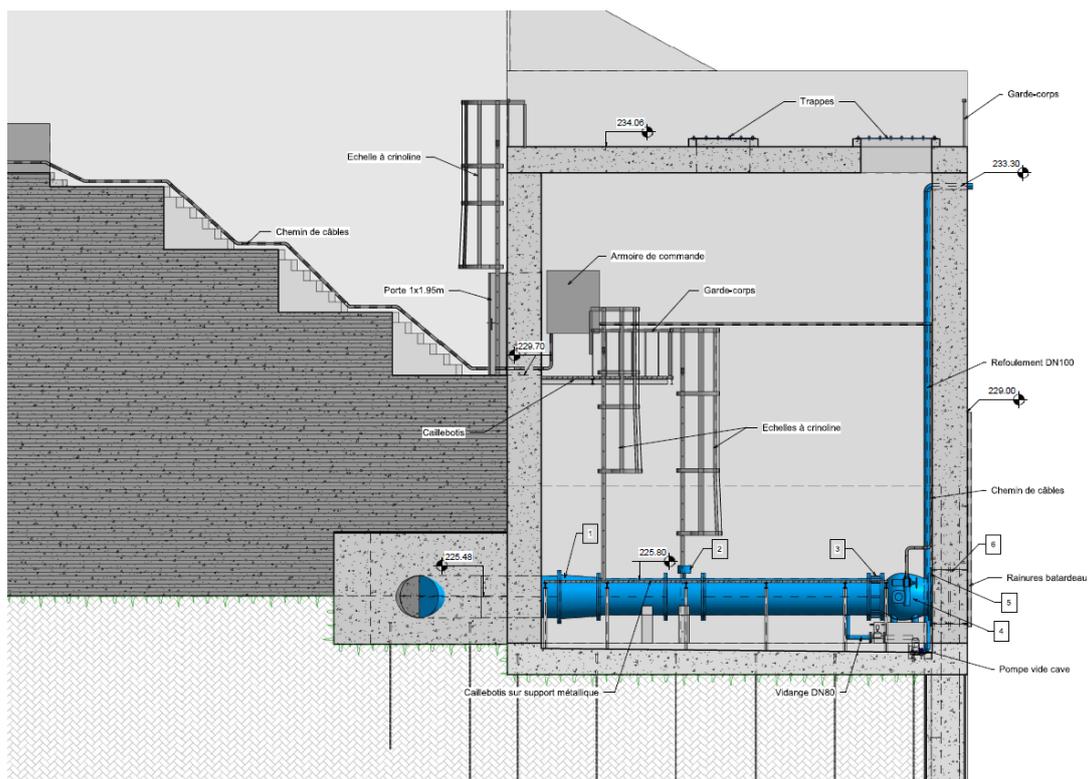
La descente jusqu'au fond de la chambre s'effectuera au moyen de deux échelles à crinoline permettant d'accéder de part et d'autre de la conduite. Côté RG de la conduite, l'échelle aboutira jusqu'à l'arase du radier de fondation. Côté RD de la conduite, l'échelle aboutira sur une plateforme en caillebotis calée à 225.80 mNGF. Cette plateforme permettra de cheminer le long de la conduite jusqu'à la motorisation de la vanne annulaire.

En extérieur, une échelle à crinoline permet d'accéder sur la dalle de couverture du local. Afin de sécuriser le cheminement sur cette dalle, un garde-corps sera installé sur tout le pourtour du local.

Figure 84 : Vue en élévation du local (équipements)

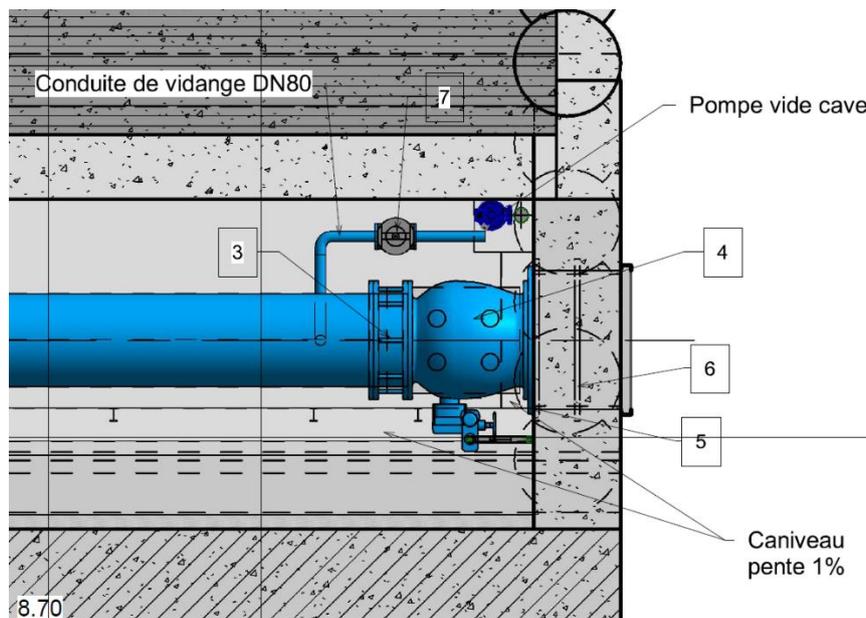
Compte tenu de la cote altimétrique de la conduite et du niveau aval moyen, le circuit de restitution sera très souvent en eau à l'aval. Afin de pouvoir isoler ce conduit dans l'éventualité de travaux sur le débitmètre ou la vanne, il sera prévu :

- la création de rainures à batardeau sur le voile aval du nouveau local ;
- la création d'un système de vidange de la conduite dans le nouveau local ;

- la création d'un puisard et l'installation d'une pompe dans le nouveau local permettant de refouler les eaux pompées.

Figure 85 : Vue en plan du système de pompage du local et des rainures à batardeau aval

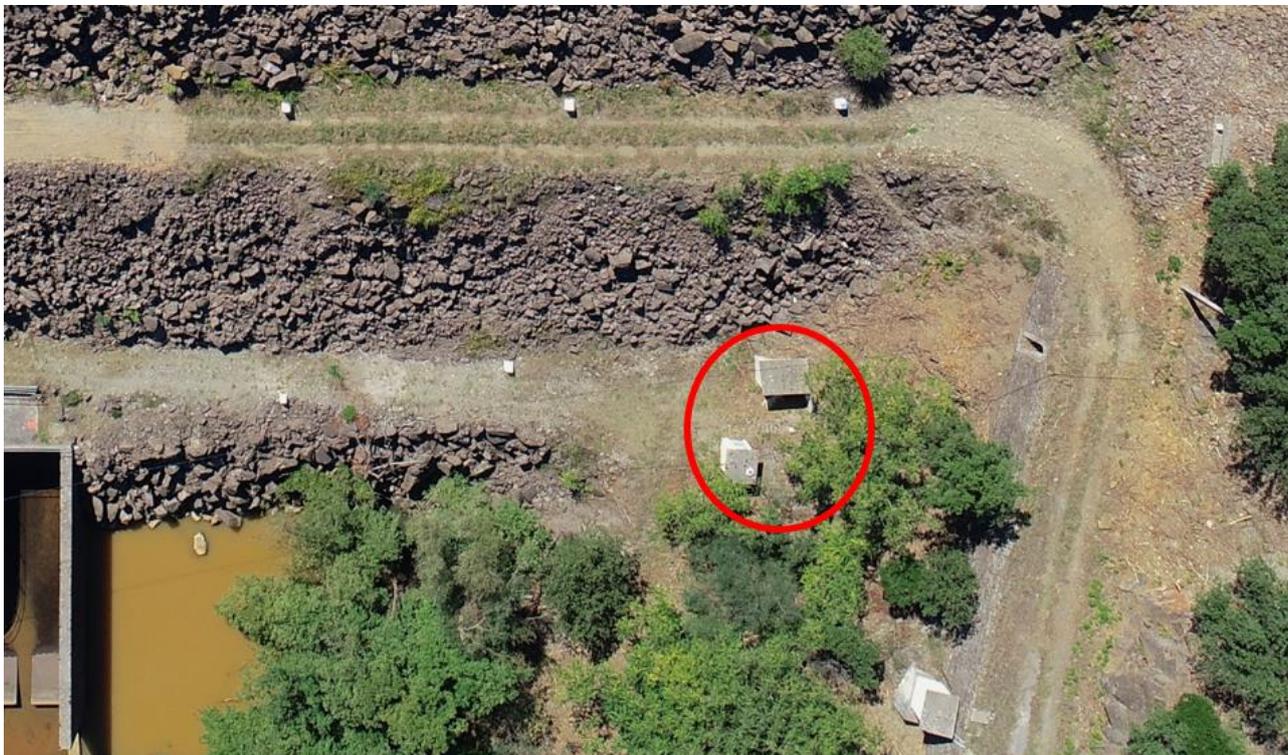
Figure 86 : Bâtiments à démolir

- en crête du barrage :
 - ◆ le parapet pare-vague ainsi que la glissière de sécurité (Figure 88),
 - ◆ le décapage de la route,
- deux petits bâtiments situés à l'entrée de la galerie de drainage de l'appui rive gauche (Figure 86),
- le seuil en béton armé en aval de la restitution de la prise d'eau étagée (Figure 87),
- les éléments de l'ancien parapet du barrage stockés sur l'ancienne RN106 en rive gauche et à l'emplacement de la centrale à béton en rive droite,
