SÉCURISATION DU COMPLEXE HYDRAULIQUE FORMÉ PAR LES BARRAGES DE SAINTE-CÉCILE D'ANDORGE ET DES CAMBOUS

Rapport d'études de projet (PRO)

N° : 19f-148-RM-17

SECURISATION DU COMPLEXE HYDRAULIQUE FORME PAR LES BARRAGES DE SAINTE CECILE D'ANDORGE ET DES CAMBOUS

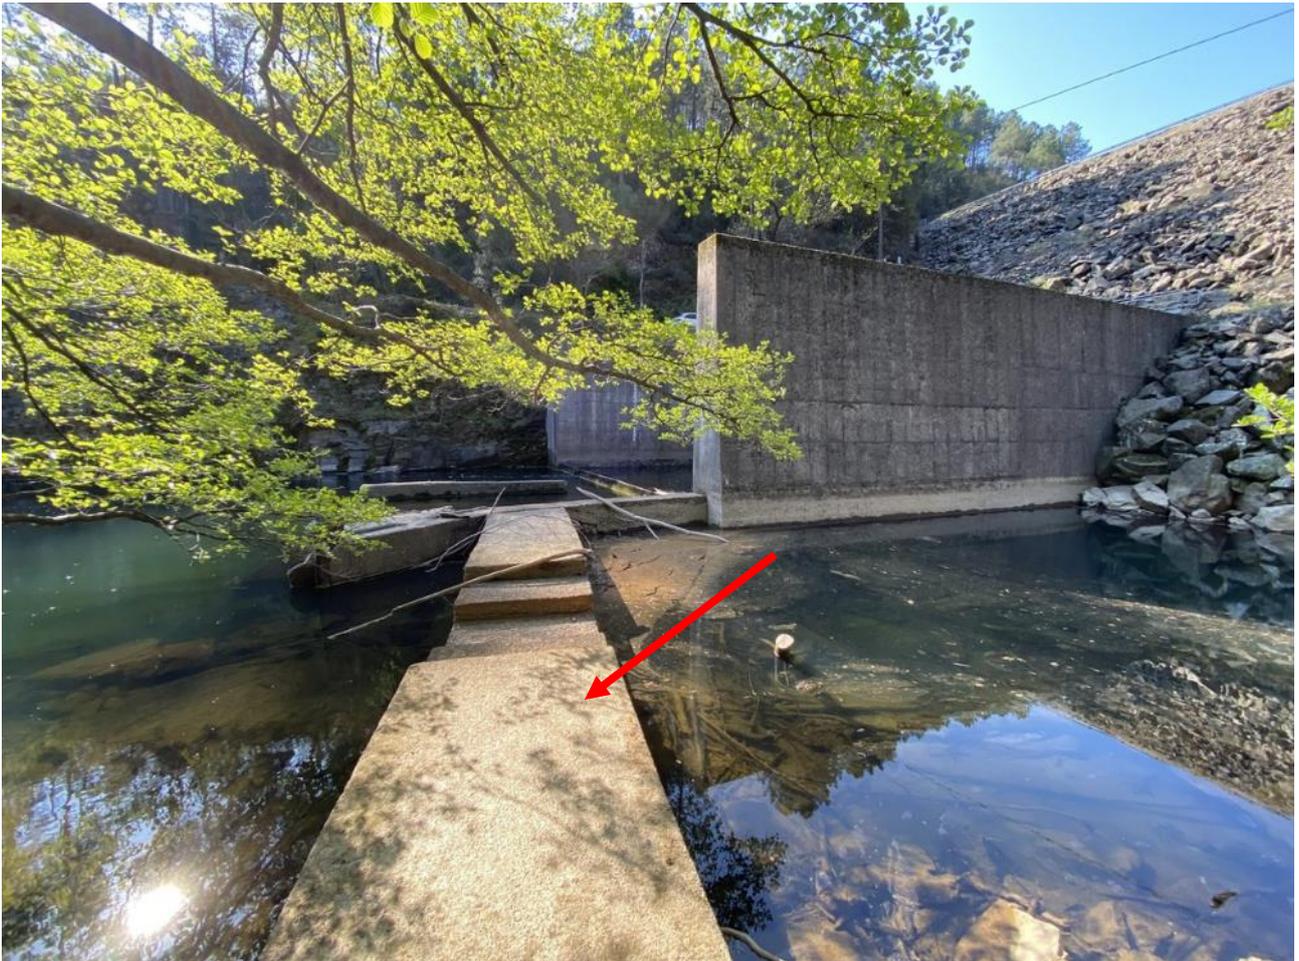
Figure 87 : Seuil à démolir

- en crête du barrage :
 - ◆ le parapet pare-vague ainsi que la glissière de sécurité (Figure 88),
 - ◆ le décapage de la route,
- deux petits bâtiments situés à l'entrée de la galerie de drainage de l'appui rive gauche (Figure 86),
- le seuil en béton armé en aval de la restitution de la prise d'eau étagée (Figure 87),
- les éléments de l'ancien parapet du barrage stockés sur l'ancienne RN106 en rive gauche et à l'emplacement de la centrale à béton en rive droite,

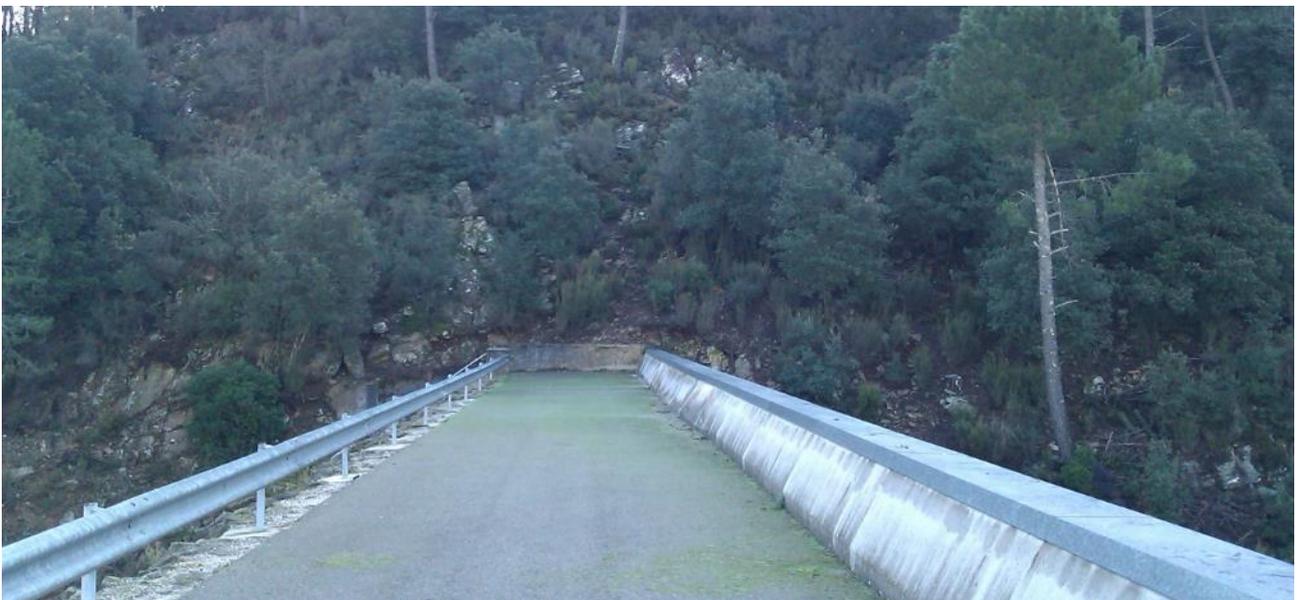
Figure 88 : Parapet à démolir, glissière à déposer et bitume à décaper

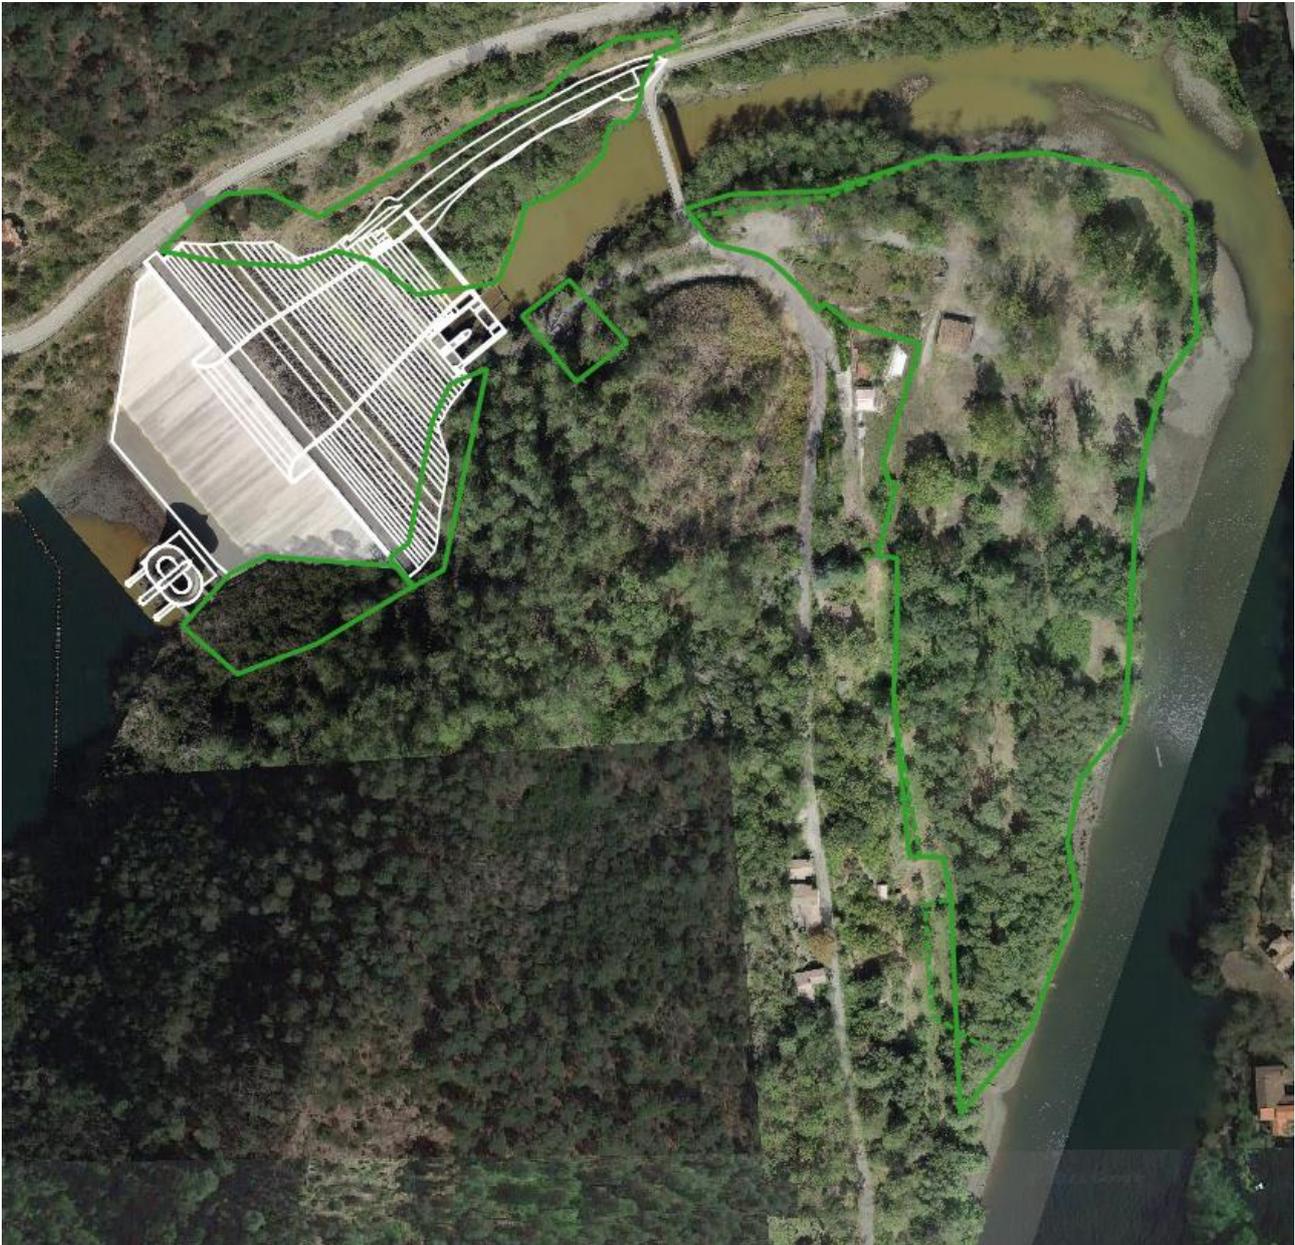
Les travaux forestiers concernent la coupe rase des arbres et l'évacuation des végétaux sur les sites du barrage et des deux lacs. Les zones concernées sont présentées sur la figure suivante. Ces travaux sont réalisés entre septembre et octobre de l'année 1.

Figure 89 : Zones déboisées

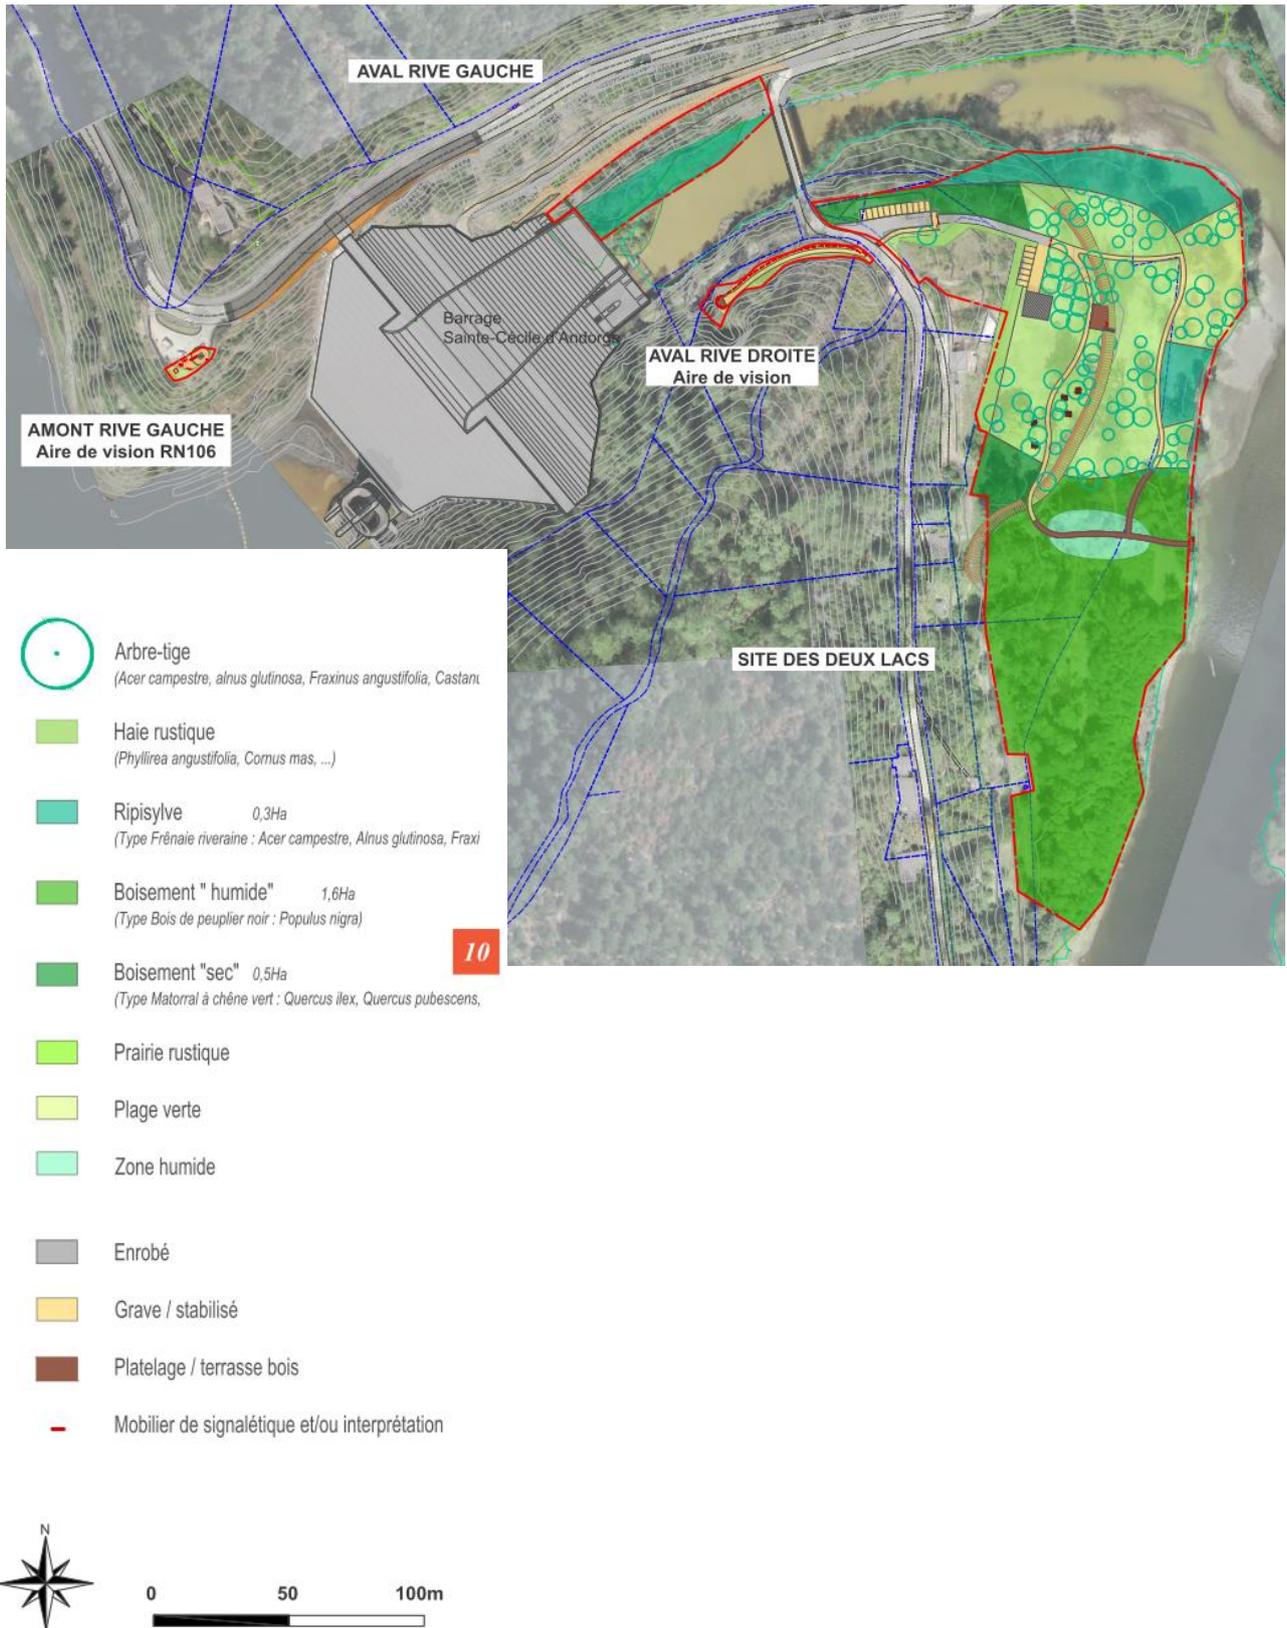
- Le belvédère existant en amont rive gauche ;
- L'aval rive gauche du barrage ;
- La future aire de vision en aval rive droite ;
- Le site des deux lacs.

Figure 90 : Travaux paysagers

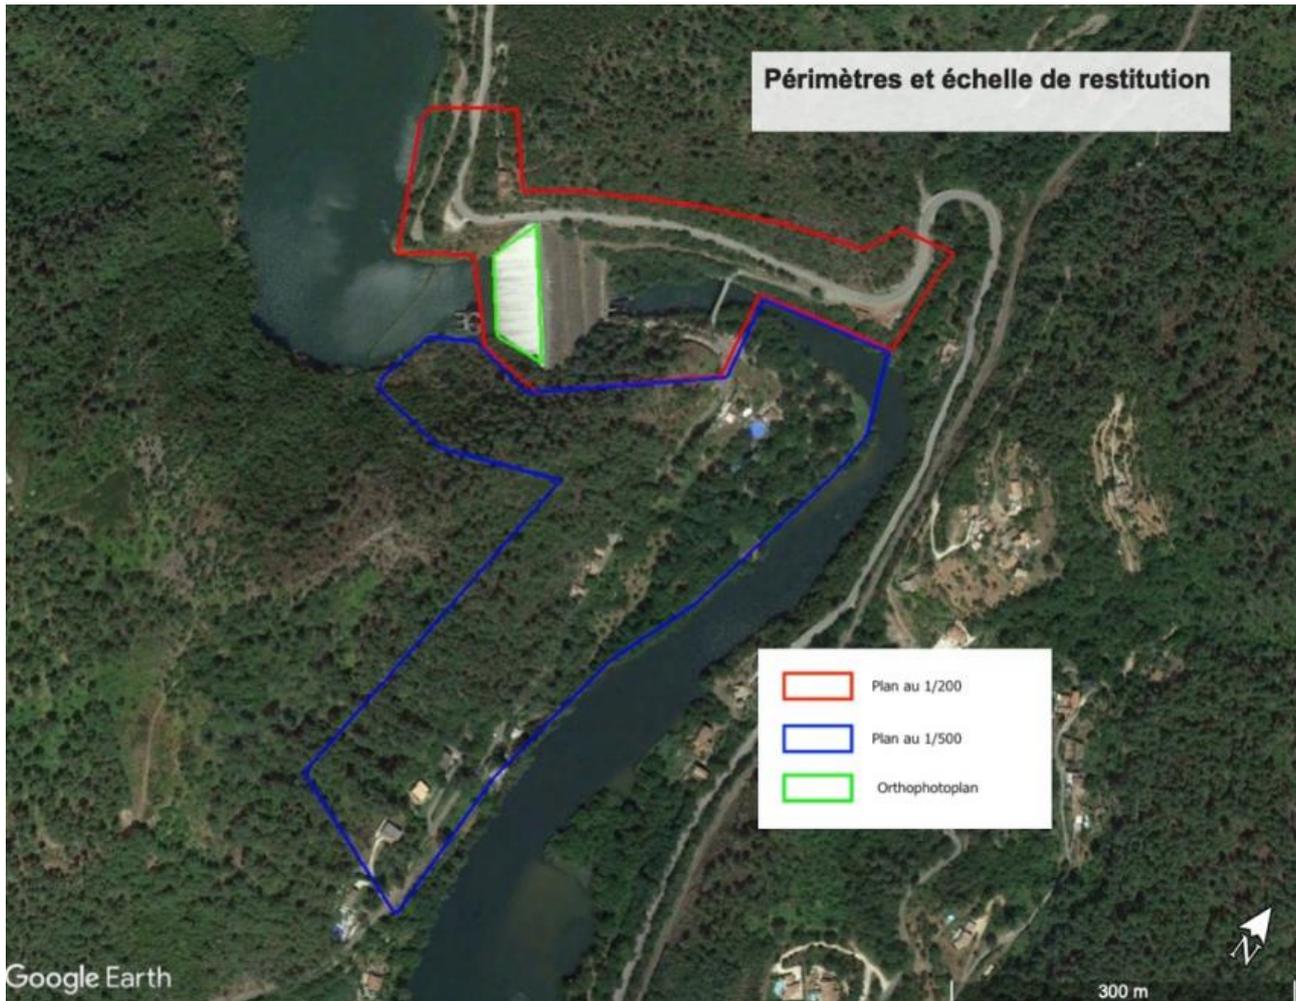
Une orthophoto de l'ensemble du site ainsi que l'orthophotoplan du masque existant ont été également produites.

Figure 91 : Emprise du levé topographique

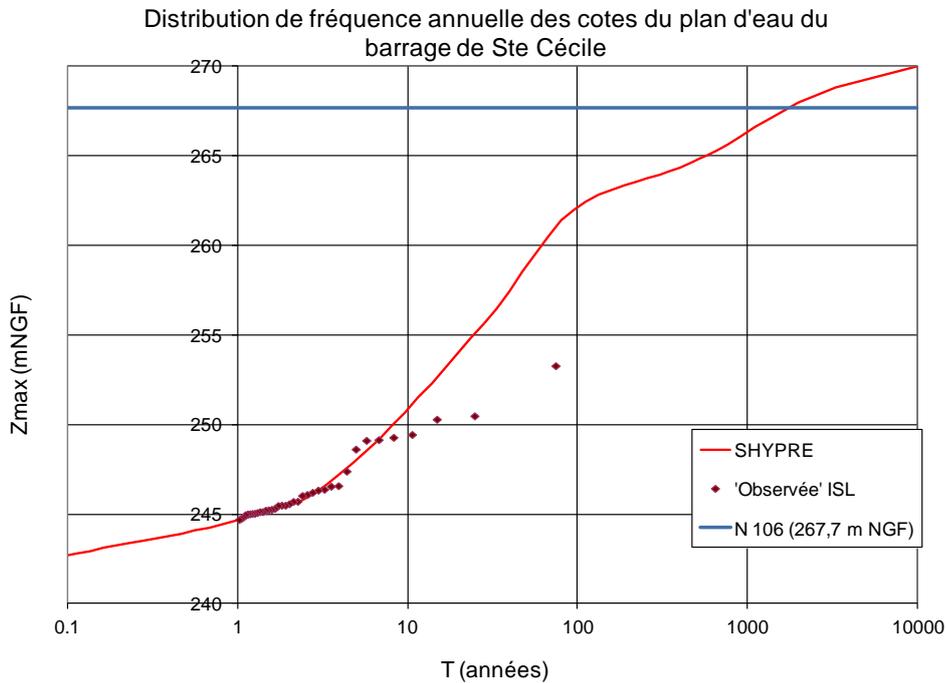
- la distribution des cotes observées pour les crues reconstituées par ISL ;
- la distribution des côtes du plan d'eau issues de Shypre.

Figure 92 : cote dans la retenue de Sainte-Cécile

Les distributions SHYPRE sont en accord avec les distributions « observées » sur la partie stable de celles-ci (au-dessous de 10 ans).

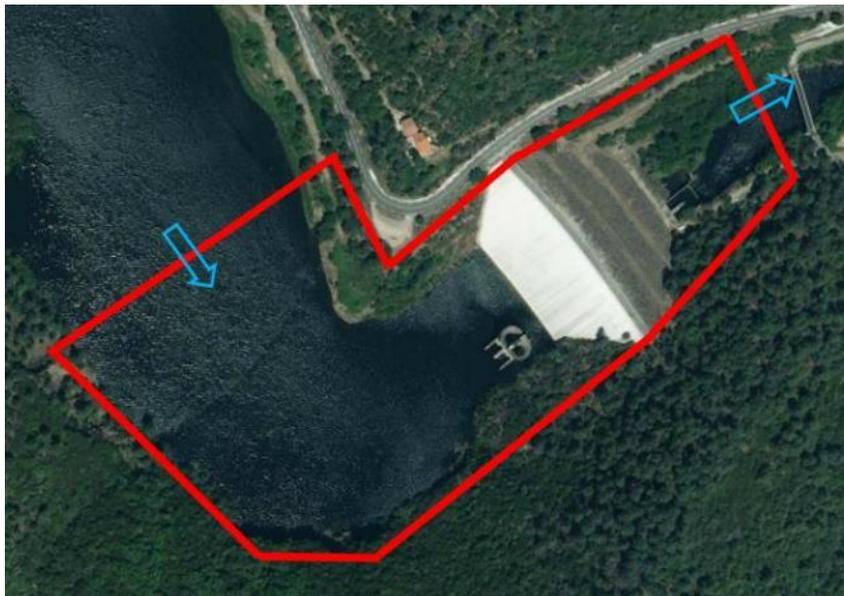
Figure 93 – Emprise du modèle hydraulique 3D

L'emprise du modèle est indiquée dans la figure suivante. Par rapport à l'usage courant et pour répondre à une demande de l'AMO, il a été étendu assez largement vers l'amont en phase projet afin de prendre en compte le coude marqué de la vallée.

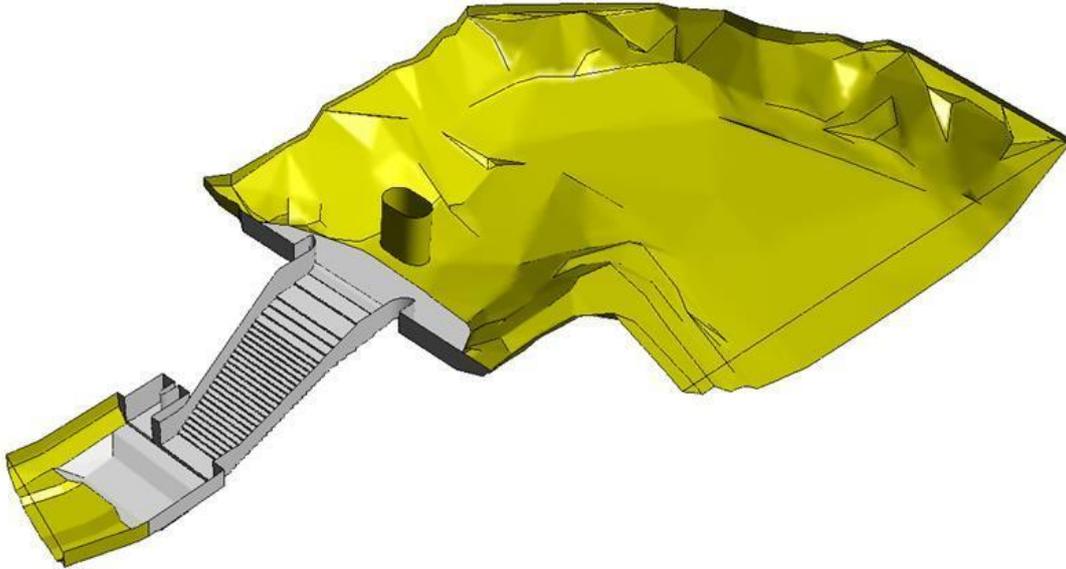
Figure 94 – Géométrie du modèle hydraulique 3D

La tulipe (section d'entrée simplifiée), l'évacuateur de crues et les galeries de restitution sont intégrés au modèle (cf. figure ci-dessous). La topographie de la retenue a été représentée à partir d'une campagne bathymétrique de 2016.

Les écoulements sur la route nationale 106 ne sont pas représentés. Ayant lieu pour la crue de période de retour de 100 000 ans et représentant l'ordre du pourcent du débit total, ils sont négligés.

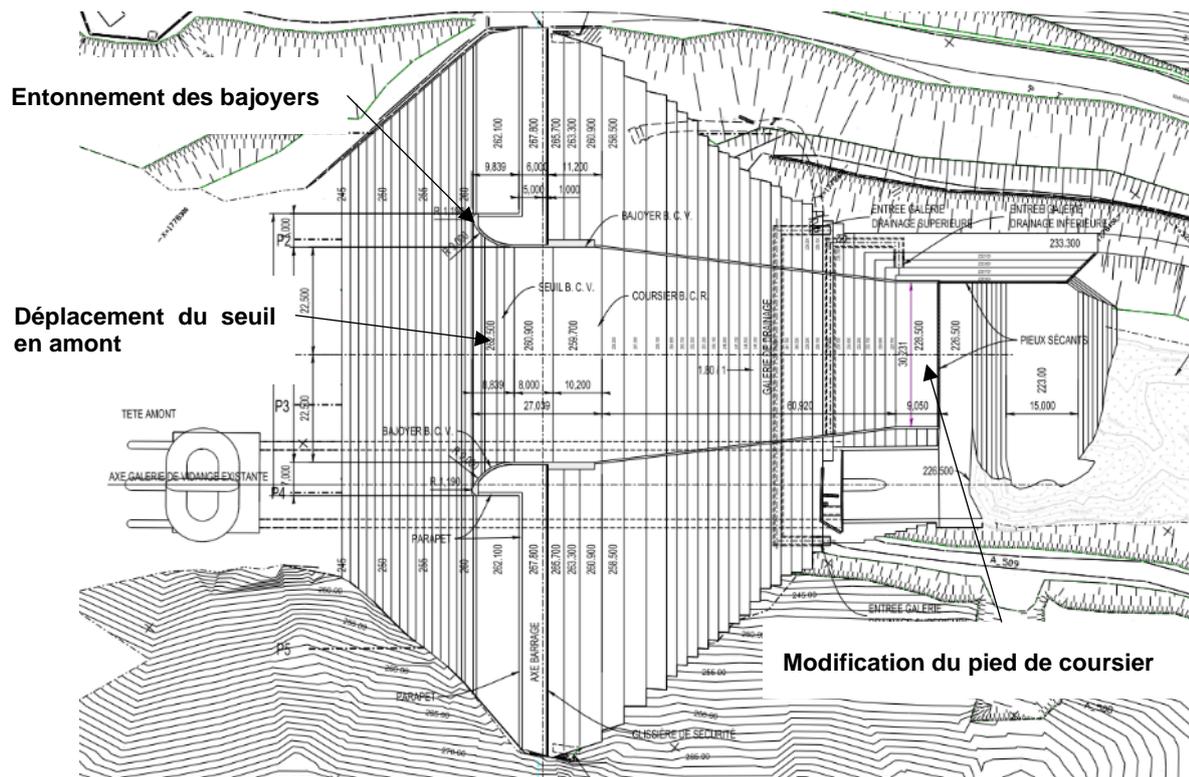
Figure 95 – Modifications apportées depuis l'AVP

- modification de l'entonnement et du seuil : les bajoyers ont été profilés pour éviter le décollement des veines de fluide des bajoyers,
- déplacement du seuil vers l'amont pour mieux définir la section de contrôle des écoulements,
- modification du profil des marches en parties haute et basse en lien avec le déplacement du seuil et l'écran en pieux sécants parafouille en pied,
- modification du tracé des bajoyers en partie basse,
- modification de la fosse de dissipation en pied suite à la mise en œuvre d'un rideau de pieux sécants.

Ces modifications sont illustrées par la figure suivante.

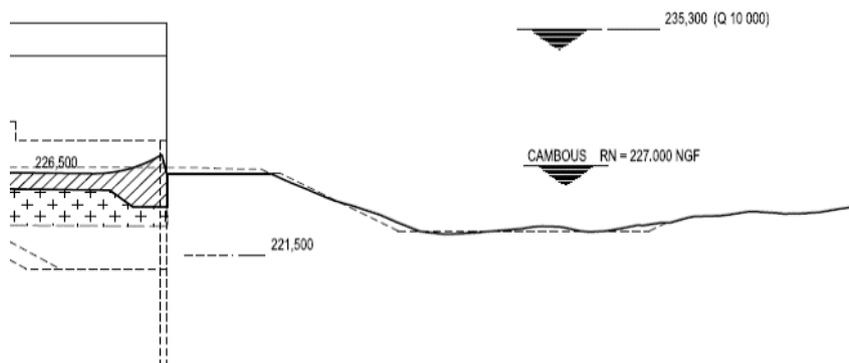
Figure 96 – Fond de la fosse en aval des galeries

Il n'est pas prévu de terrasser le bassin de dissipation. L'érosion se fera naturellement au gré des déversements. Néanmoins, pour les besoins de la modélisation, une fosse a été modélisée dont la géométrie a été calquée sur celle s'étant formée en 50 ans en sortie des galeries de la tulipe (cf. figures suivantes).

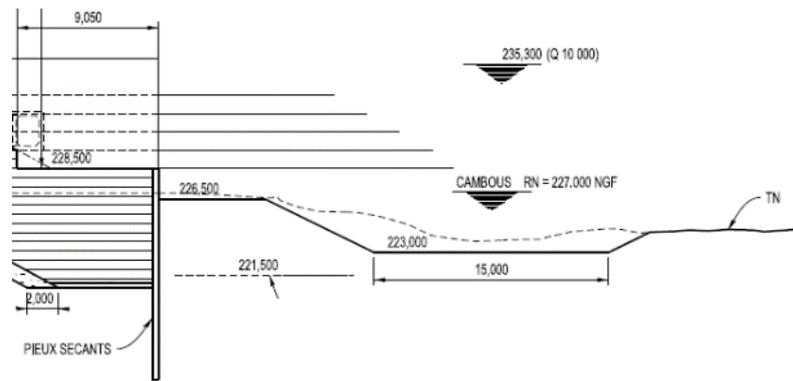
Figure 97 – Configuration fosse retenue dans le modèle

Ce niveau représente une situation intermédiaire entre la situation actuelle avec un terrain naturel entre 223 et 228 NGF composé d'alluvions et de rocher altéré et la situation après déversement pour la crue exceptionnelle.

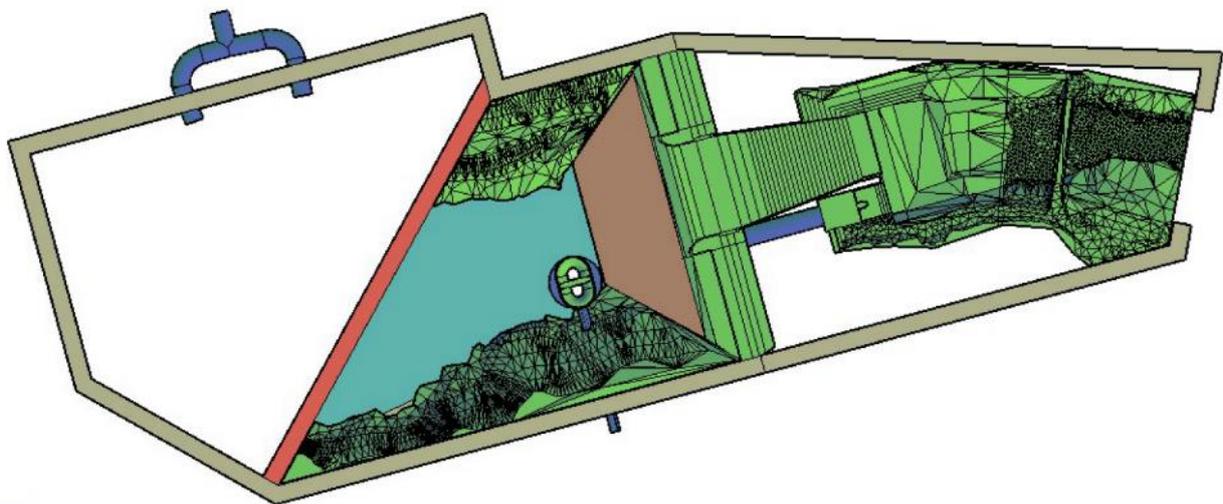
Figure 98 : Emprise du modèle physique en phase projet

L'emprise du modèle physique est présentée sur la figure ci-dessous.

Les matériaux employés pour sa construction sont les suivants :

- en gris : maçonnerie en aggloméré,
- en rouge : mur en brique ajourée afin de tranquilliser les écoulements dans la caisse amont,
- en vert : les structures au contact de l'eau, représentées finement sur la base des plans de projet et fabriquées en polystyrène haute densité,
- en marron : planche en bois représentant le parement amont du barrage,
- en bleu : conduite métallique représentant de façon sommaire la partie basse de la tulipe et la galerie d'évacuation, l'étude des écoulements au sein de la tulipe ne faisant pas partie des objectifs de la modélisation physique.

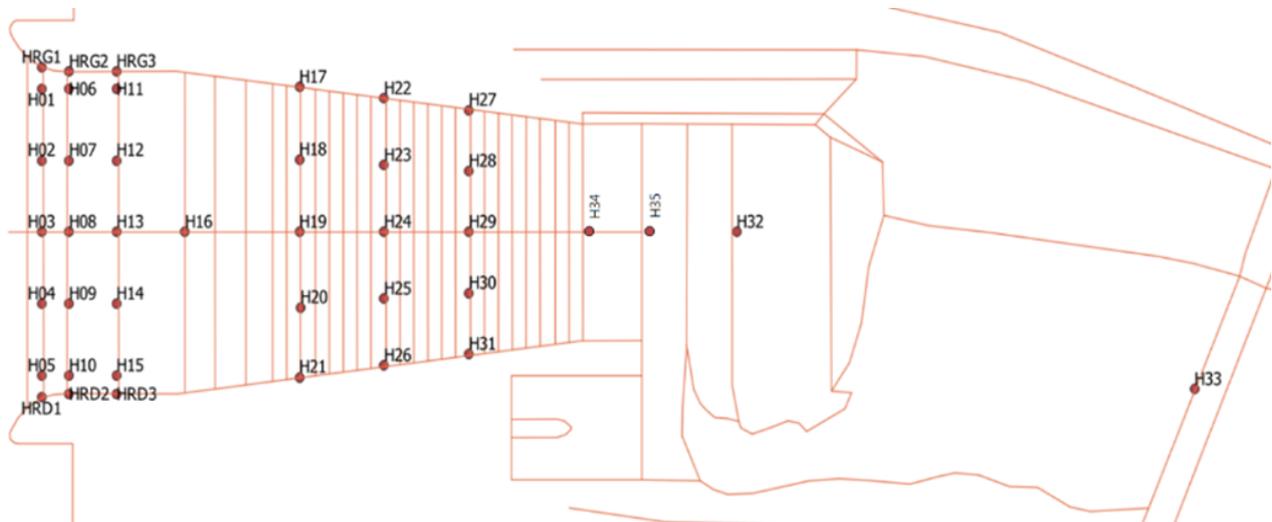
Figure 101 : Implantation des mesures de hauteur d'eau

Les points de mesures de niveaux d'eau, de vitesse et de pression sont présentés sur les figures ci-dessous.

La revanche dans le coursier a été étudiée selon les critères issus de [3]. Elle a donc été vérifiée pour la crue de projet (Q10 000) en trois points de mesures du modèle physique (H17, H22 et H27 localisés sur la Figure 101).

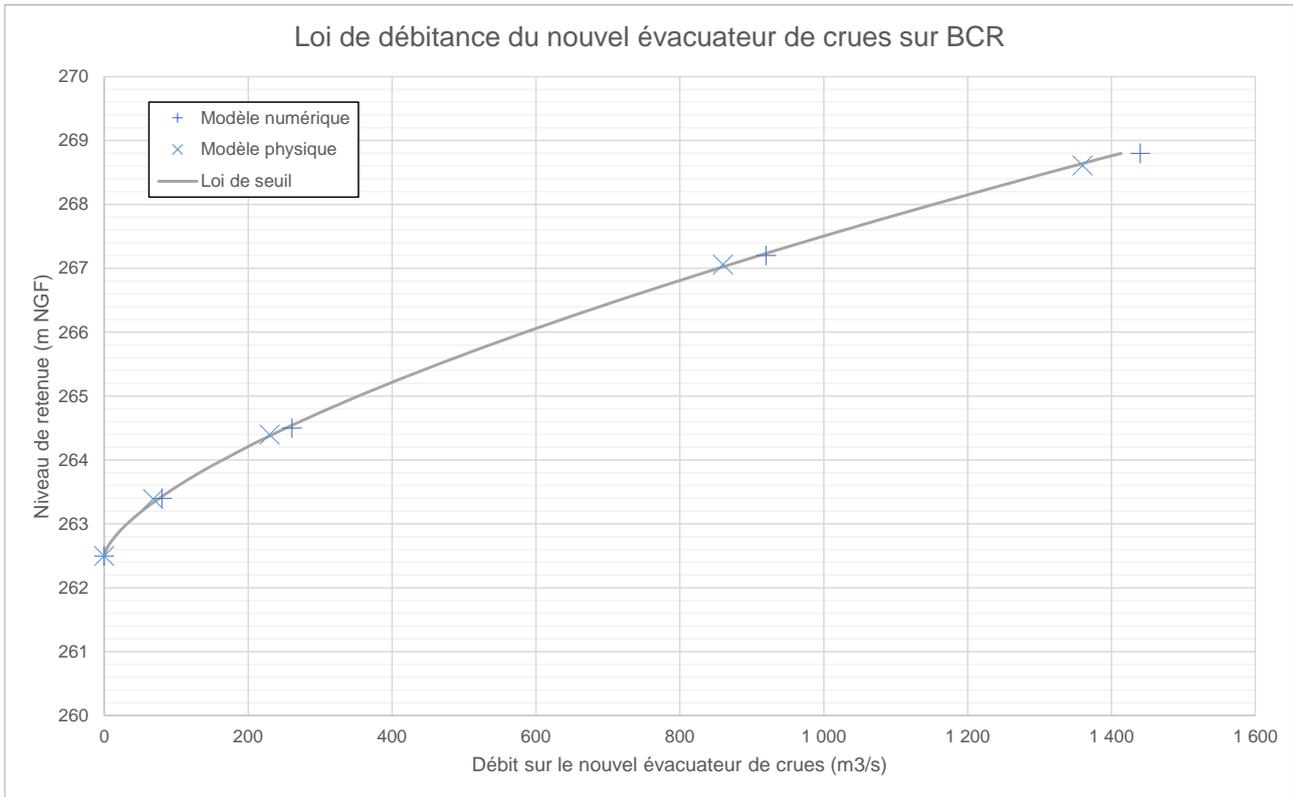
Figure 104 : Mesures de débitance sur modèles et courbe théorique

- Coefficient de débit : 0,425

- Longueur de seuil : 47,47 m (moyenne des longueurs des arrêtes amont et aval du seuil à 262,50 m NGF)

Le graphique confirme la cohérence des résultats issus des modèles physiques et numériques avec une loi de seuil théorique.

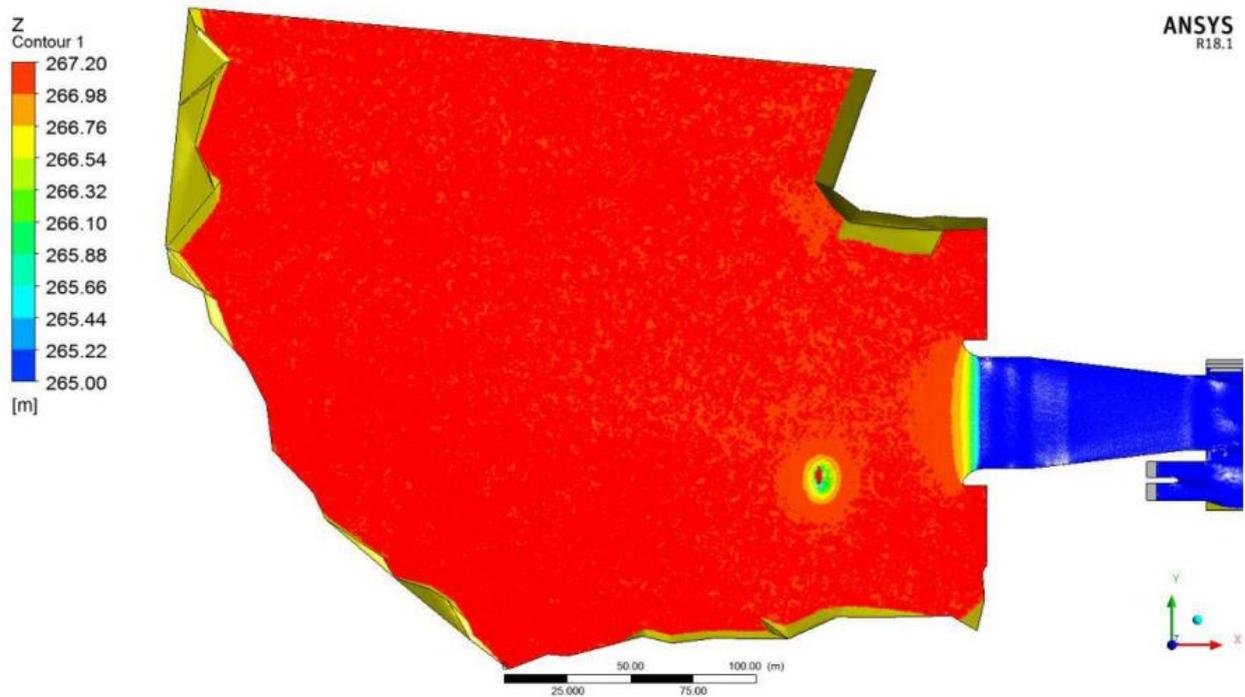
Figure 105 : Iso-valeurs de l'altitude du plan d'eau pour Q10 000

Le modèle numérique montre que le coude de la vallée n'a pratiquement pas d'influence sur le niveau de retenue qui reste constant (+/- 10 cm) en tout point situé à l'écart des ouvrages d'évacuation.

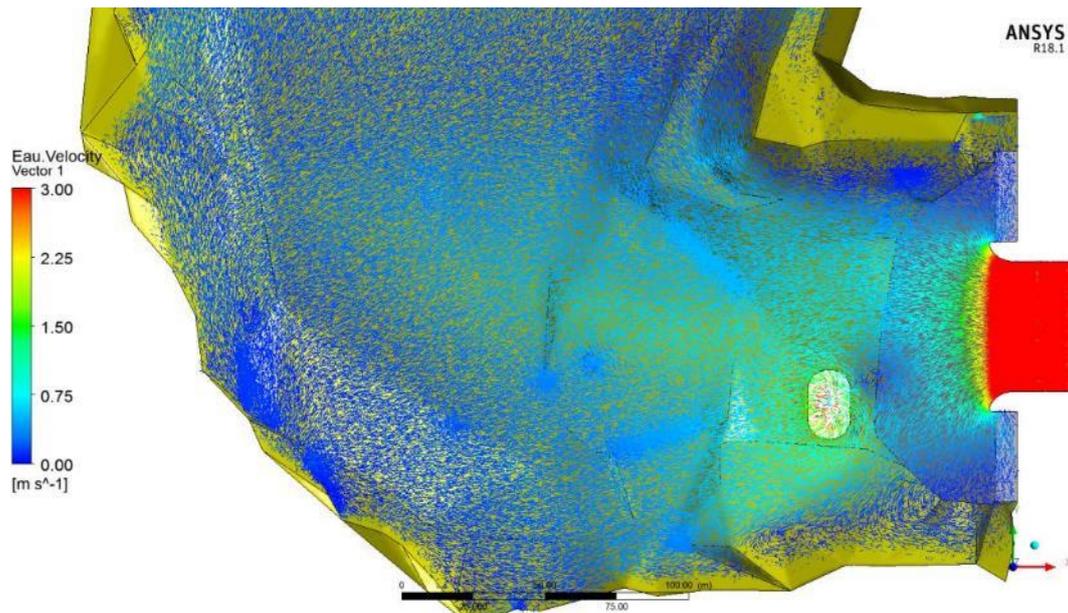
Figure 106 – Vecteurs de vitesse dans la retenue – Crue décennale

Les vitesses d'écoulement sont plus marquées dans le coude de la vallée et sont inférieures au m/s pour les crues millénaire et décennales et de l'ordre de 1,5 m/s pour la crue de période de retour 100 000 ans.

Ces vitesses augmentent à l'approche des ouvrages d'évacuation.

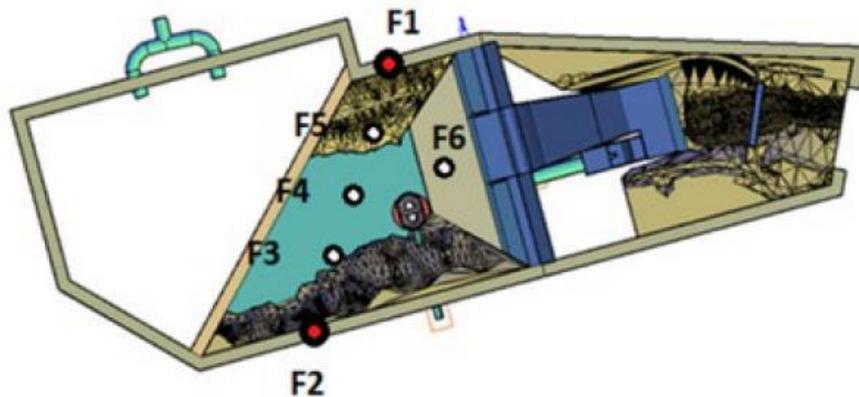
Figure 107 : Points de mesure du plan d'eau sur le modèle physique

Sur le modèle physique la cote de retenue a fait l'objet de plusieurs mesures :

- à partir de deux limnimètres en rive droite et gauche (F1 et F2) ;
- à partir d'un flotteur muni d'un prisme sur le plan d'eau (F3 à F6).

Un écart d'altitude du plan d'eau de 6 à 12 cm à l'échelle réelle a été constaté entre les deux rives pour les crues de période de retour 1000 à 100 000 ans. La cote du plan d'eau apparaît plus élevée en rive droite qu'en rive gauche, en cohérence avec les vitesses plus fortes en rive gauche. Ces chiffres sont cependant à nuancer car cet écart représente 1,5 à 3 mm sur le modèle physique, hauteur certainement proche de celle de l'ondulation du plan d'eau causée par les conditions météorologiques le jour des mesures.

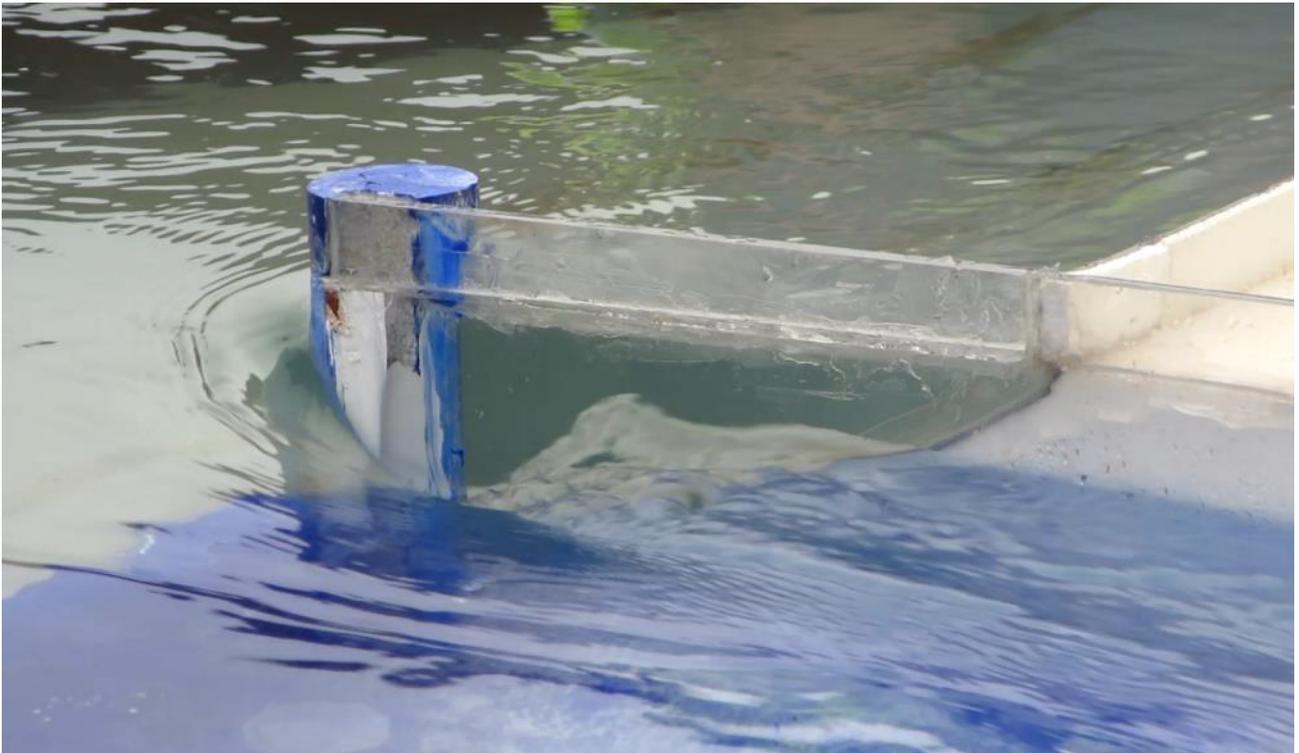
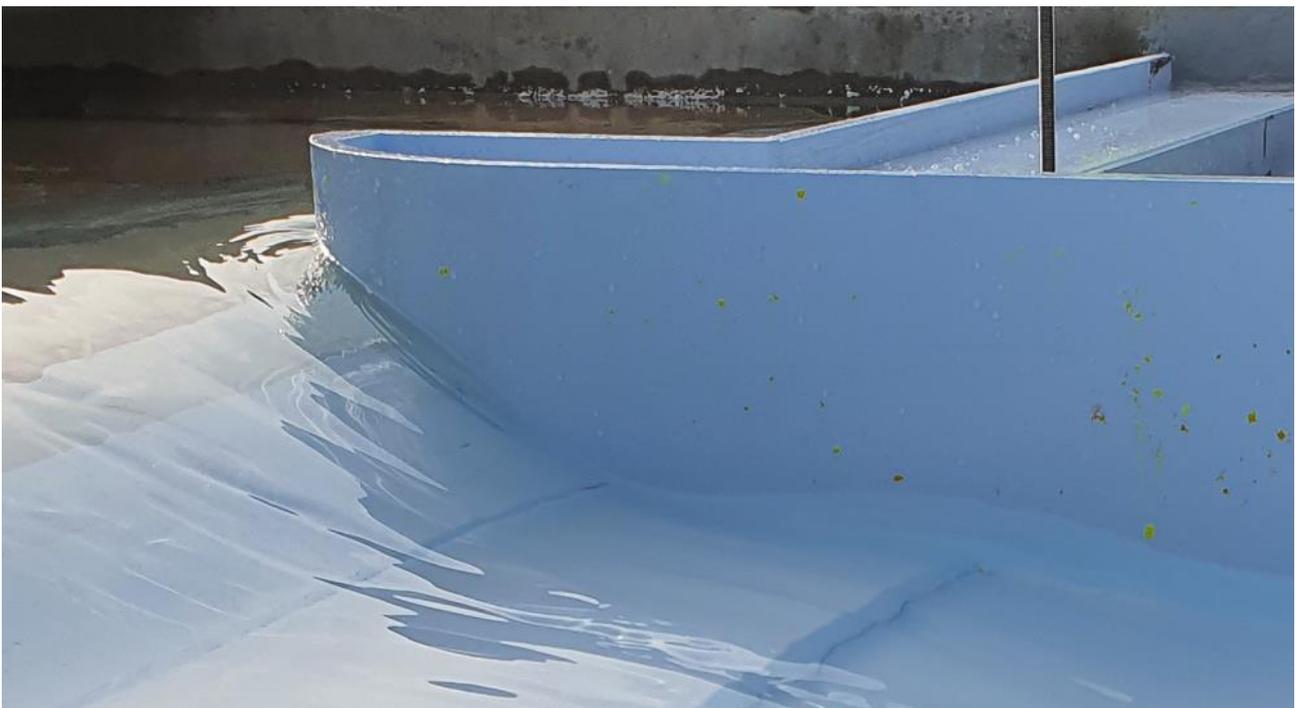
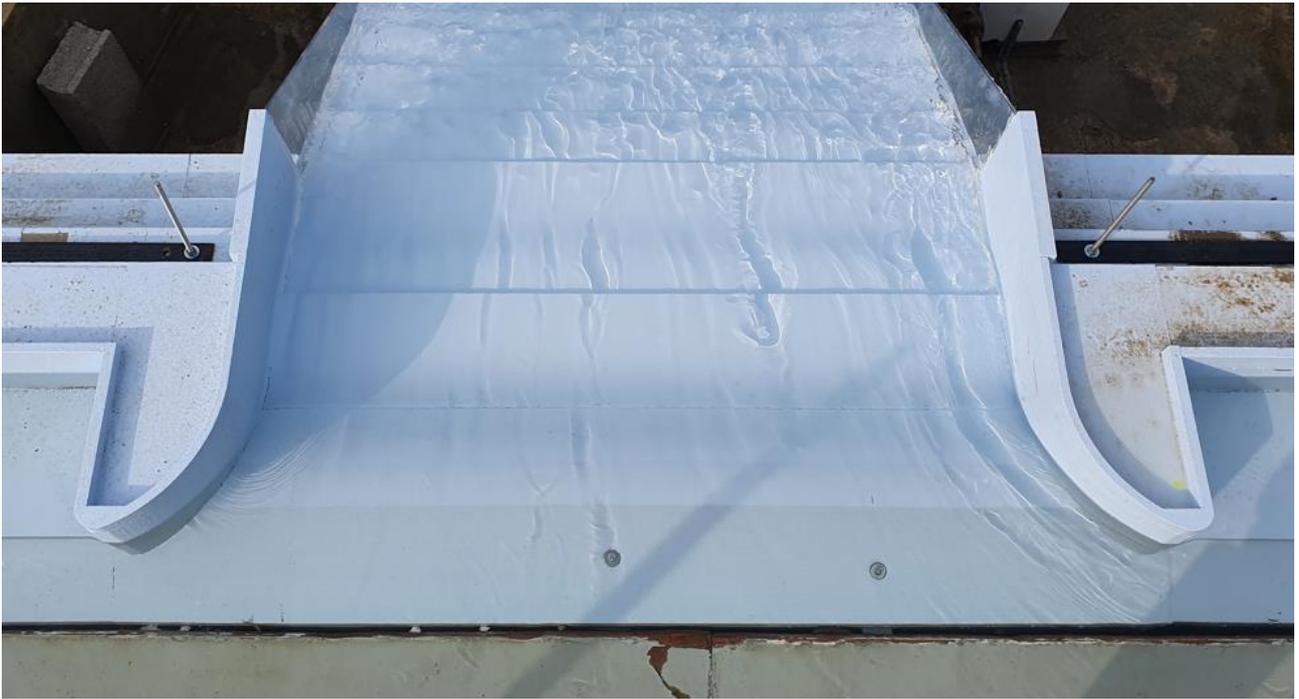
Les photos suivantes présentent l'évolution de l'écoulement pour la crue décennale entre les modèles réalisés en phase AVP et PRO.

Figure 108 : Conditions des écoulements à l'entonnement sur le modèle de l'AVP (bajoyer rive gauche – Q10 000)

Figure 109 : Conditions des écoulements à l'entonnement sur le modèle du projet (bajoyer rive gauche – Q10 000)

Figure 110 : Conditions des écoulements à l'entonnement sur le modèle physique du projet (Q10 000)

On note à présent l'absence de fluctuations observées le long des bajoyers sur le précédent modèle et une meilleure symétrie des écoulements d'une rive à l'autre.

- l'amélioration du profil hydraulique en incurvant les bajoyers réduisant le décollement des veines de fluide et les fluctuations de la ligne d'eau observées sur le modèle physique lors de la phase d'avant-projet ;
- l'épaississement des bajoyers pour une meilleure résistance et pour répondre aux besoins en matière de place requis pour la mise en œuvre du BCR ;
- le déplacement du seuil vers l'amont pour avoir une mise en vitesse des écoulements au plus tôt et réduire les ondes stationnaires dans le coursier.
