SÉCURISATION DU COMPLEXE HYDRAULIQUE FORMÉ PAR LES BARRAGES DE SAINTE-CÉCILE D'ANDORGE ET DES CAMBOUS

Rapport d'études de projet (PRO)

N° : 19f-148-RM-17

SECURISATION DU COMPLEXE HYDRAULIQUE FORME PAR LES BARRAGES DE SAINTE CECILE D'ANDORGE ET DES CAMBOUS

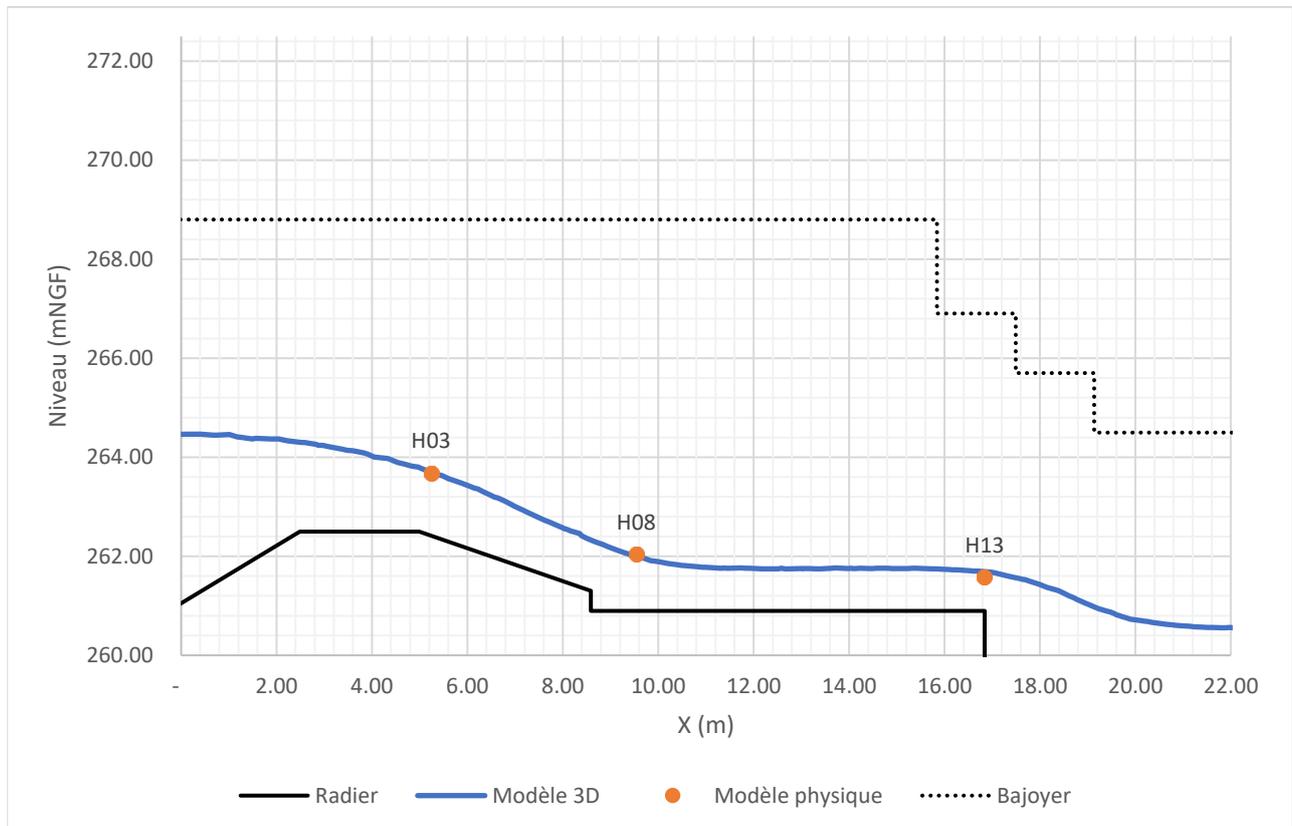
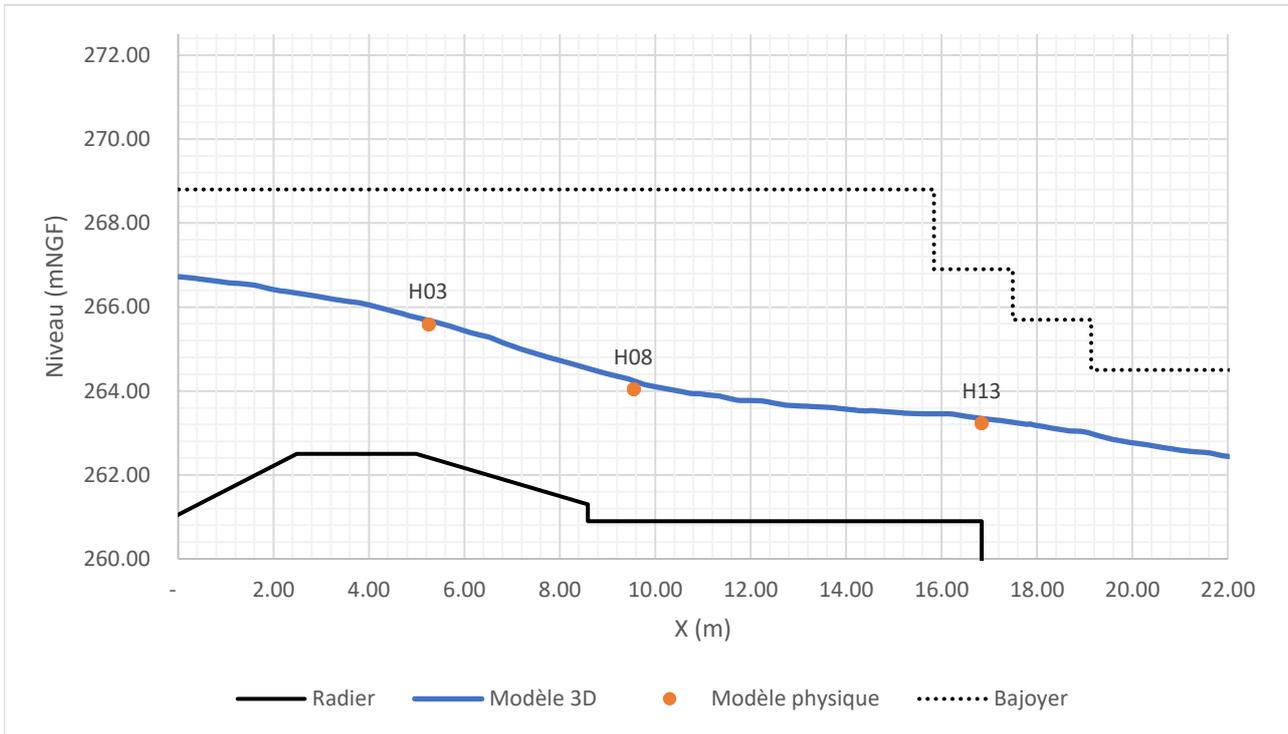
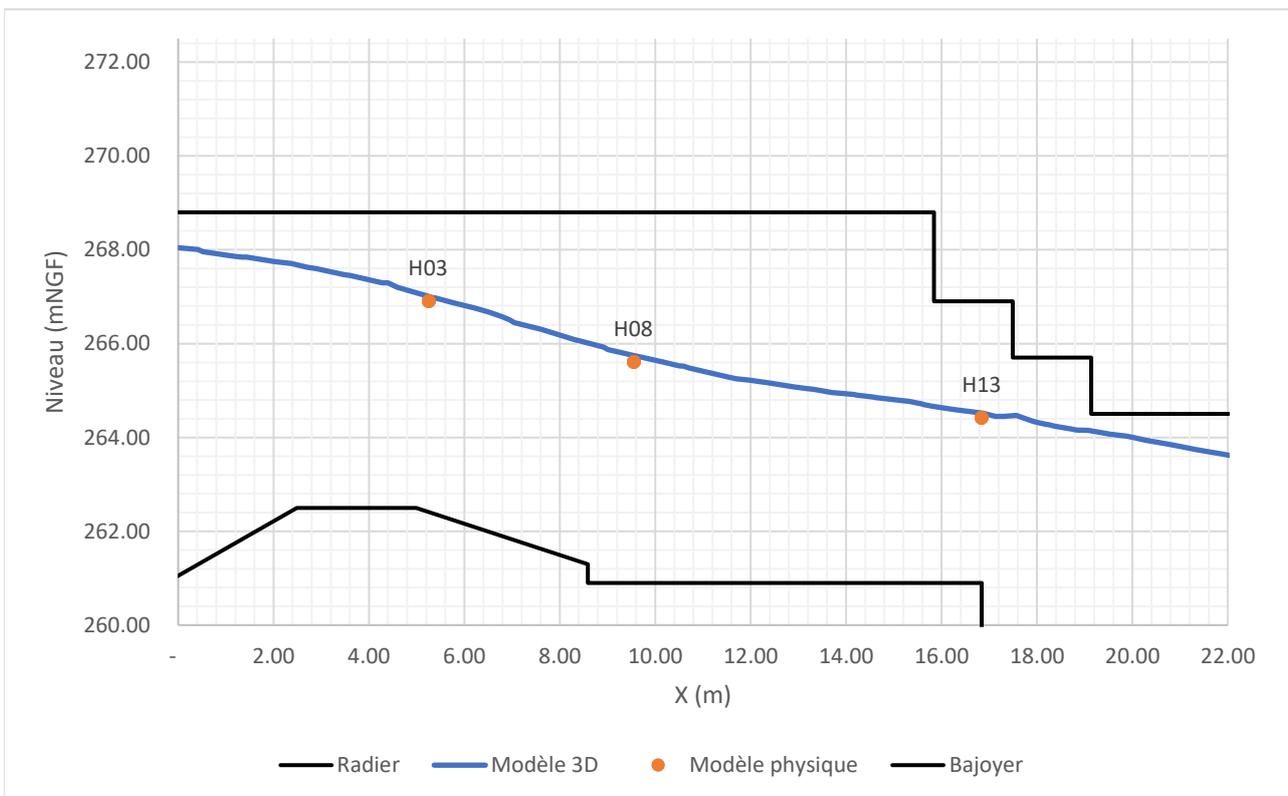
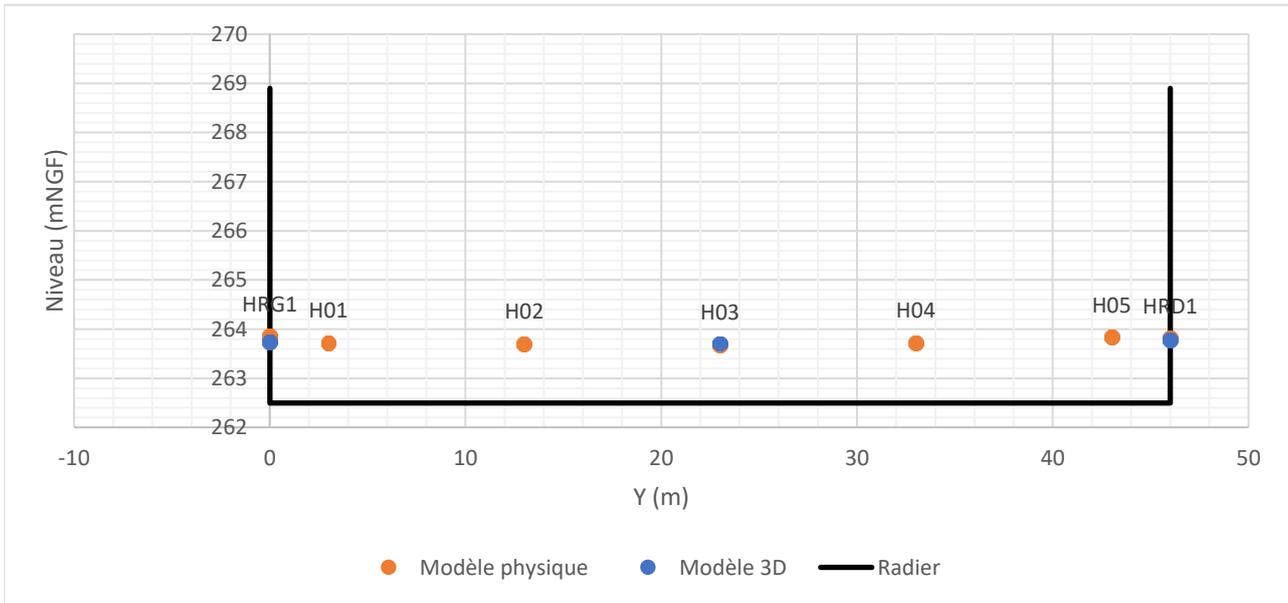
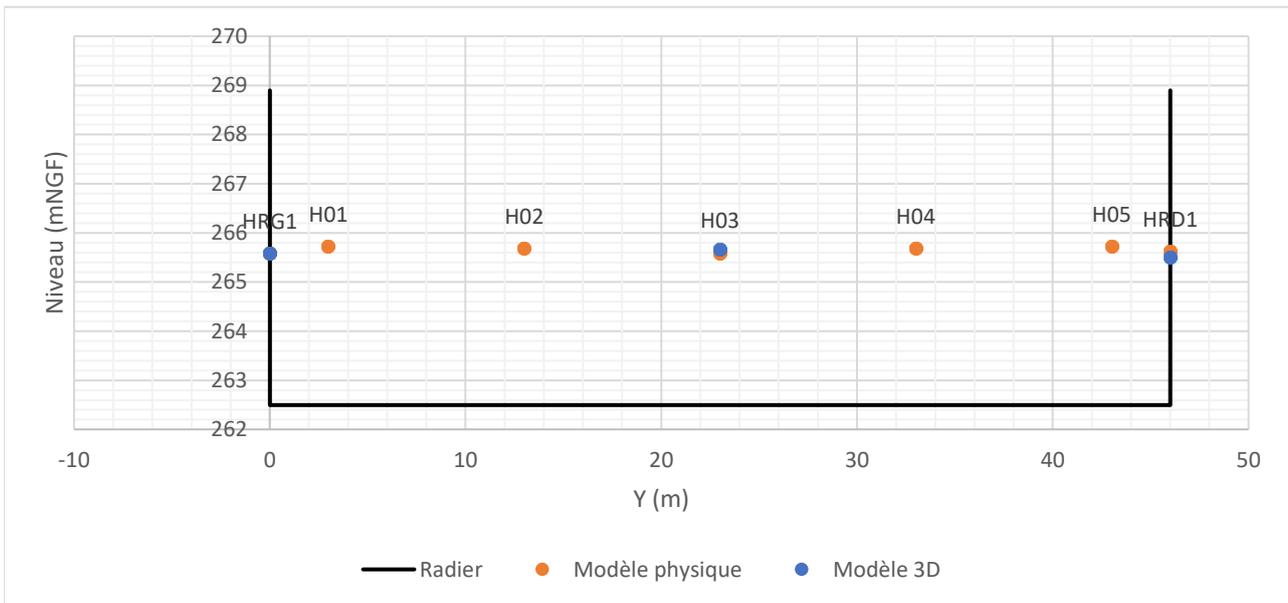
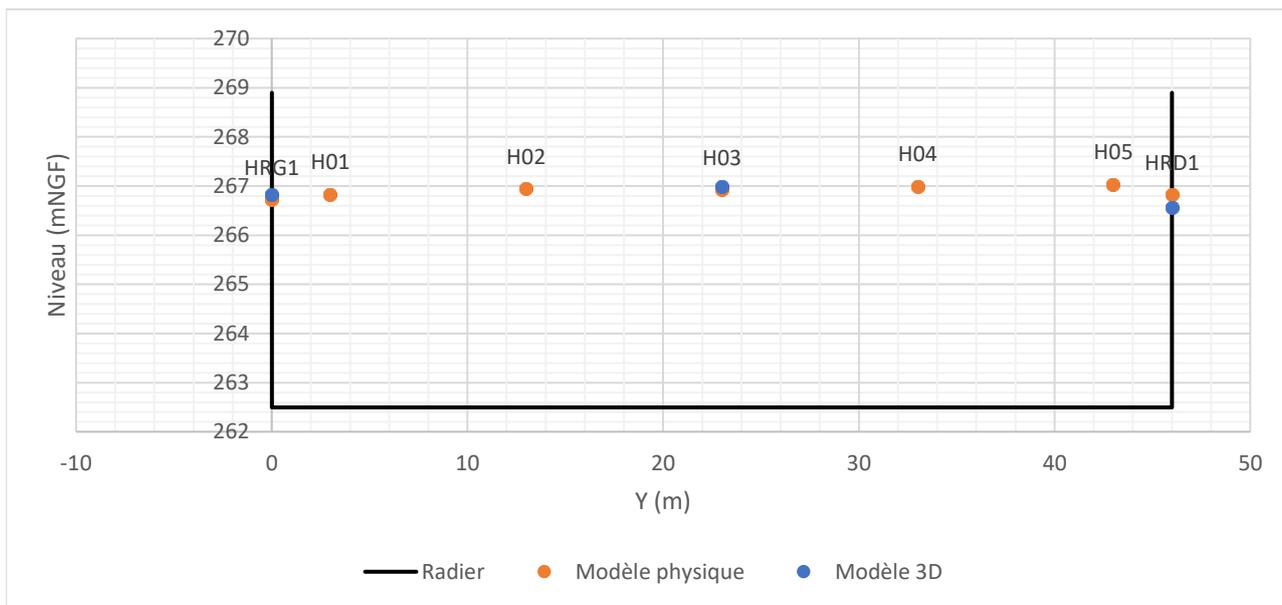
Les résultats issus des modèles physique et numérique sont présentés dans les graphiques ci-dessous. Ils apparaissent cohérents traduisant leur fiabilité.

Figure 111 : Ligne d'eau pour Q1000

Figure 112 : Ligne d'eau pour Q10 000

Figure 113 : Ligne d'eau pour Q100 000

Figure 114 : Profil en travers de la ligne d'eau sur l'arrête amont du seuil (Q1 000)

Figure 115 : Profil en travers de la ligne d'eau sur l'arête amont du seuil (Q10 000)

Figure 116 : Profil en travers de la ligne d'eau sur l'arête amont du seuil (Q100 000)

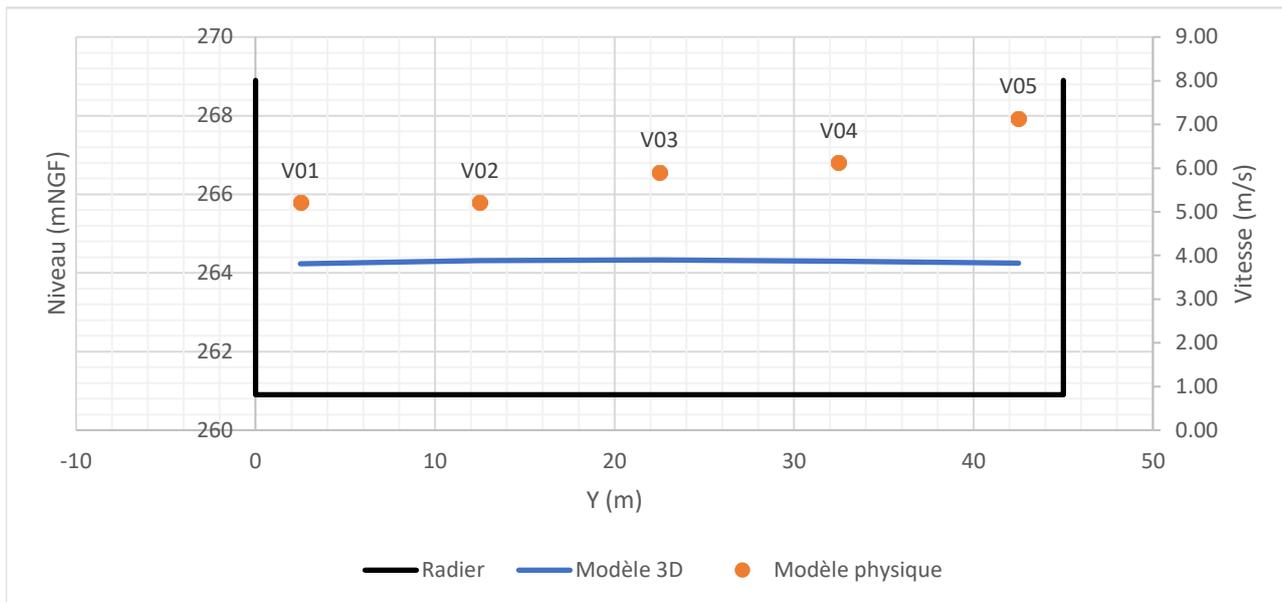
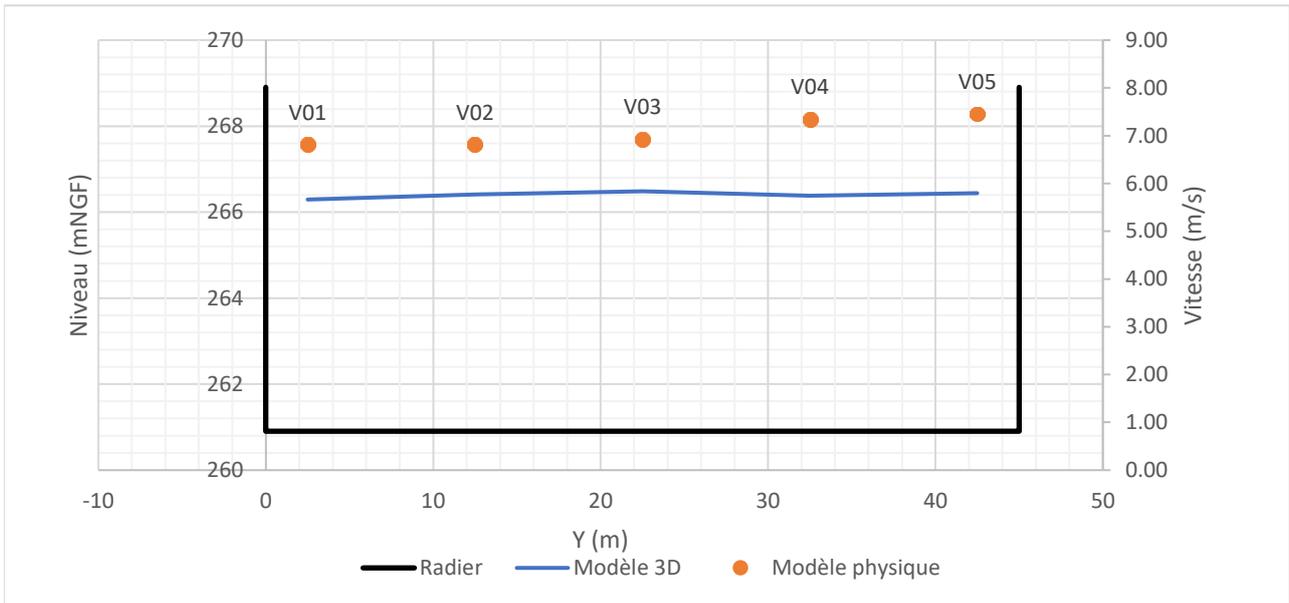
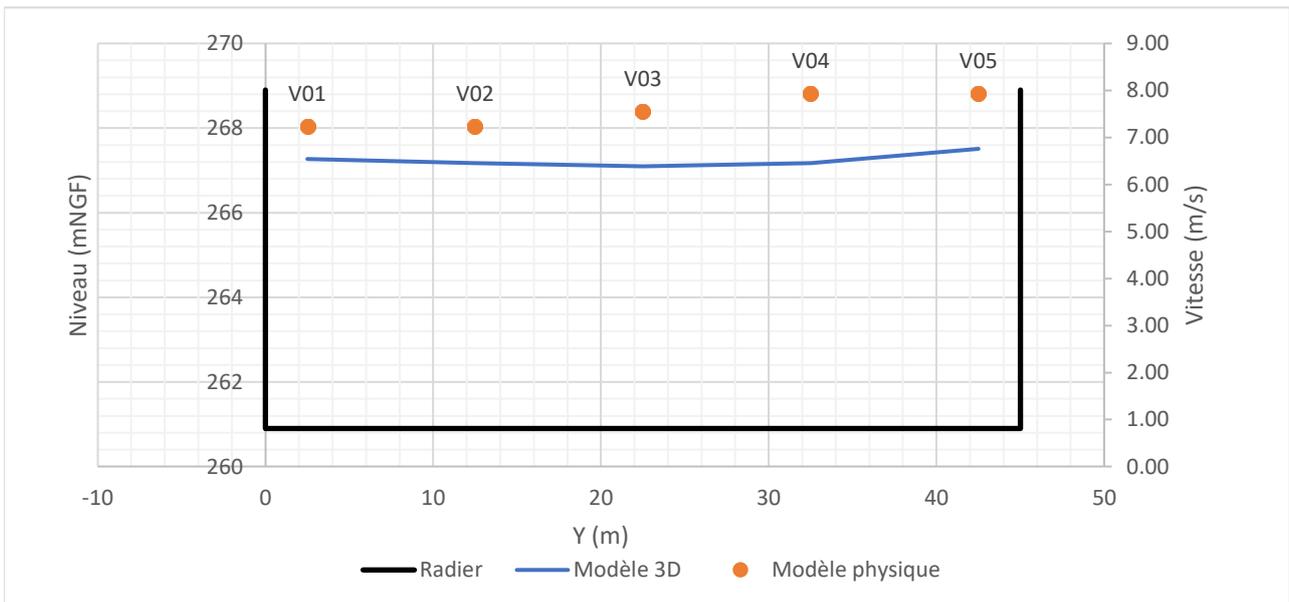
Les mesures de vitesses réalisées en aval immédiat du seuil sont présentées sur les graphiques ci-dessous. Des écarts sont observés entre les deux modèles pour la crue millénale.

Dès lors que la hauteur d'eau augmente pour les crues décennales et cent-millénaires, ces écarts se réduisent considérablement et la symétrie entre rives est retrouvée.

A noter que les valeurs maximales des vitesses à l'aval immédiat du seuil sont de l'ordre de 7 à 8 m/s traduisant une augmentation rapide de celles-ci à l'entonnement.

Figure 117 : Profil en travers des vitesses mesurées à l'aval immédiat du seuil (Q1 000)

Figure 118 : Profil en travers des vitesses mesurées à l'aval immédiat du seuil (Q10 000)

Figure 119 : Profil en travers des vitesses mesurées à l'aval immédiat du seuil (Q100 000)

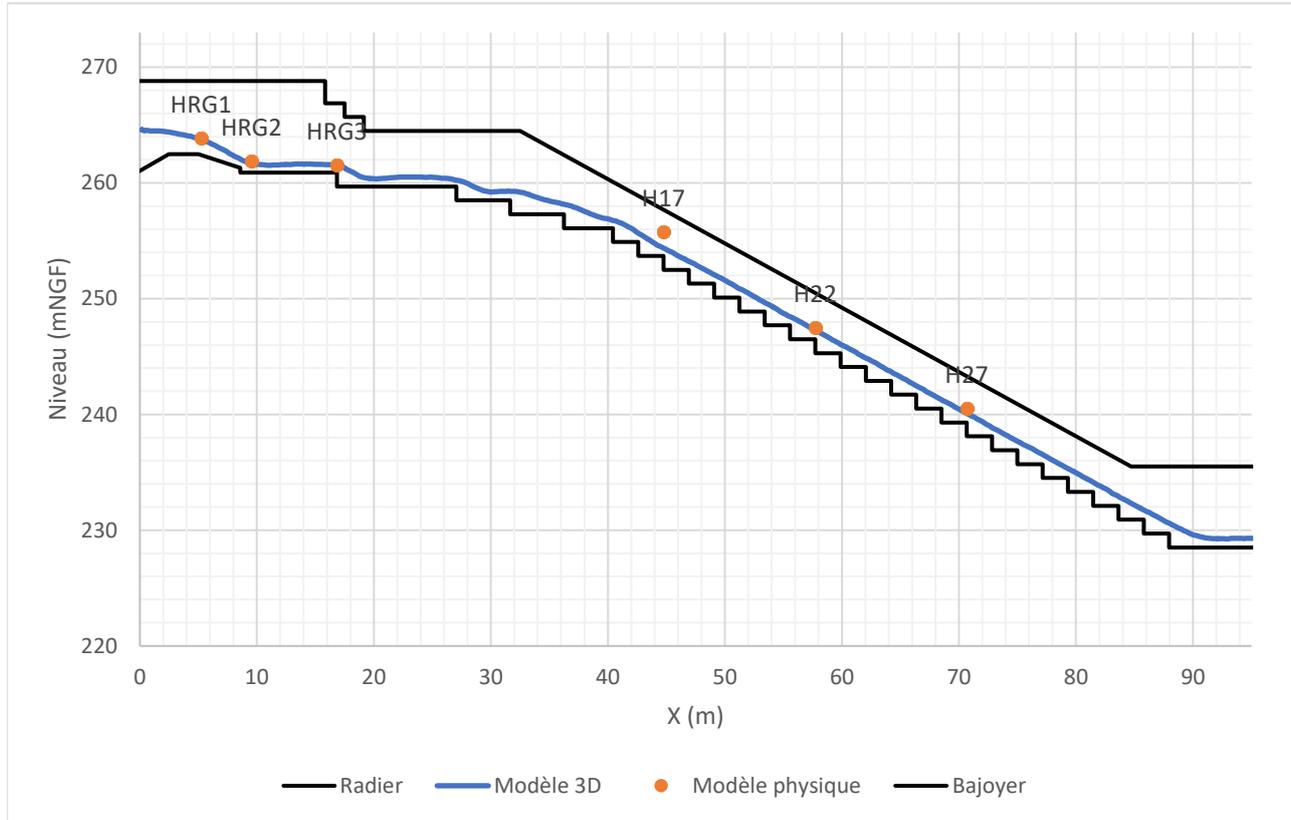
Figure 120 : Ligne d'eau le long des bajoyers pour Q1 000

Les écoulements sur le coursier sont présentés sur les graphiques ci-dessous. L'étude de la revanche est détaillée par la suite.

La cohérence des résultats issus des modèles physique et numérique est à nouveau vérifiée le long du coursier. Les lignes d'eau le long des bajoyers sont identiques confirmant la symétrie des écoulements.

Seul un écart de niveau d'eau subsiste pour la crue millénale au niveau du point de mesure H17. Cet écart provient d'un phénomène de décollement de la nappe d'eau au niveau de la rupture de pente dans le coursier. Il est bien visible sur le modèle physique mais non perçu sur le modèle numérique 3D.

La revanche des bajoyers du coursier reste largement suffisante empêchant d'éventuelles surverses (cf. Figure 120).

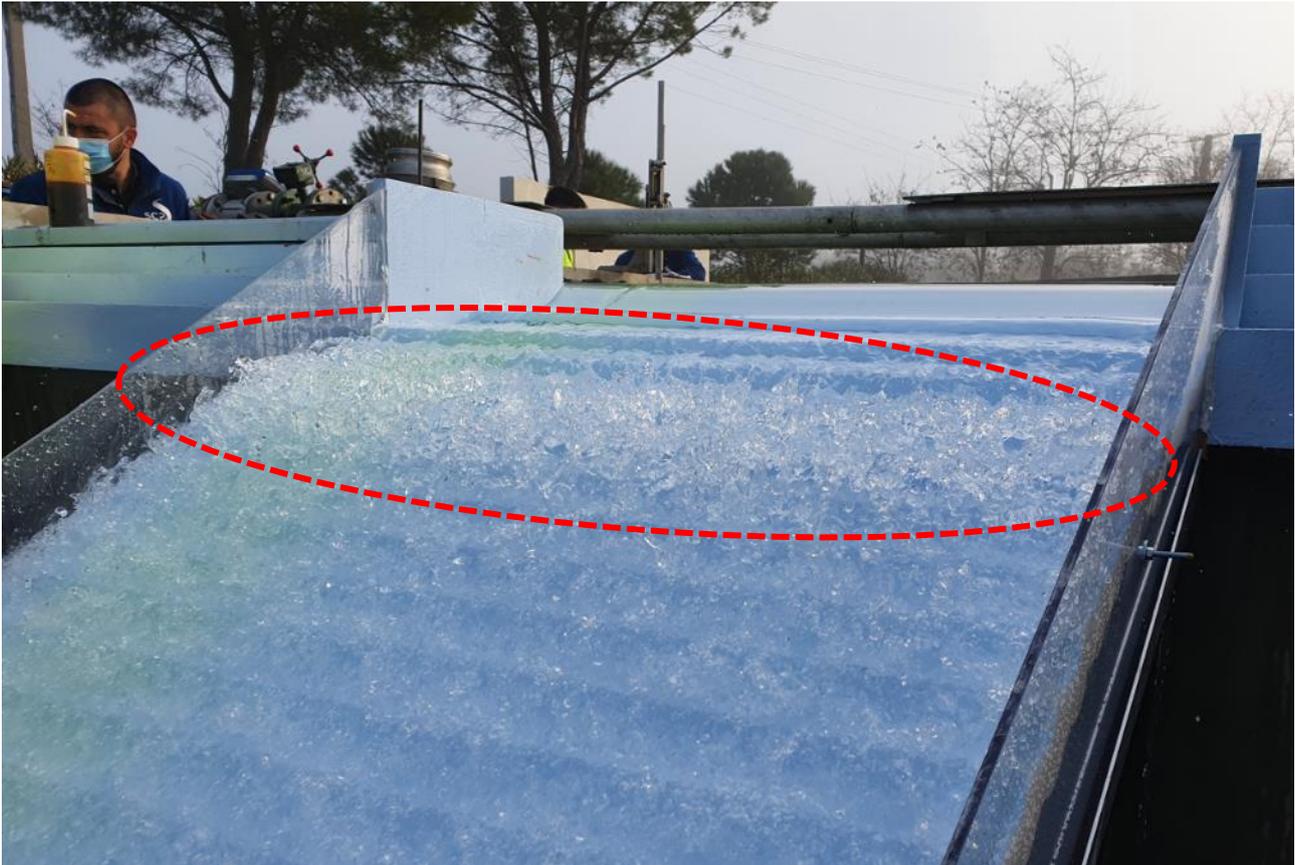
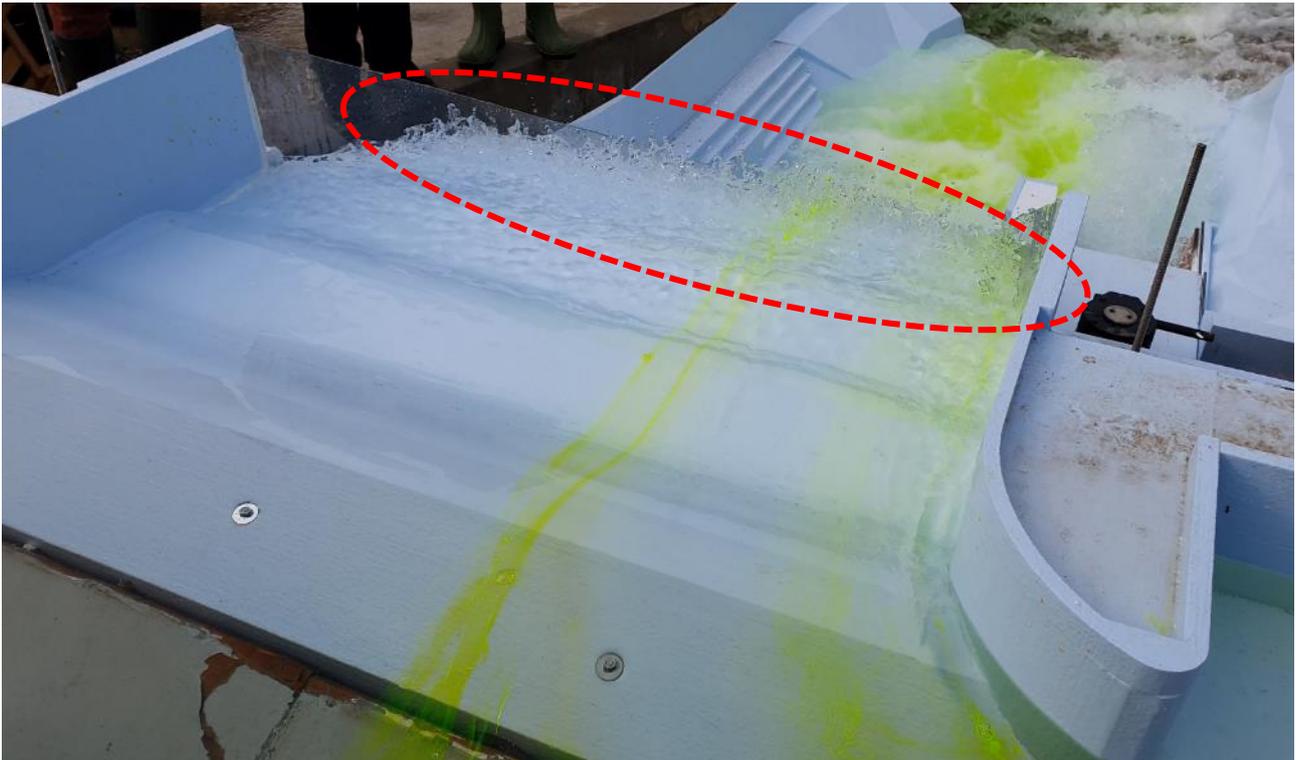
Figure 123 : Zone de décollement pour Q1000 (1/2)

Figure 124 : Zone de décollement pour Q1000 (2/2)

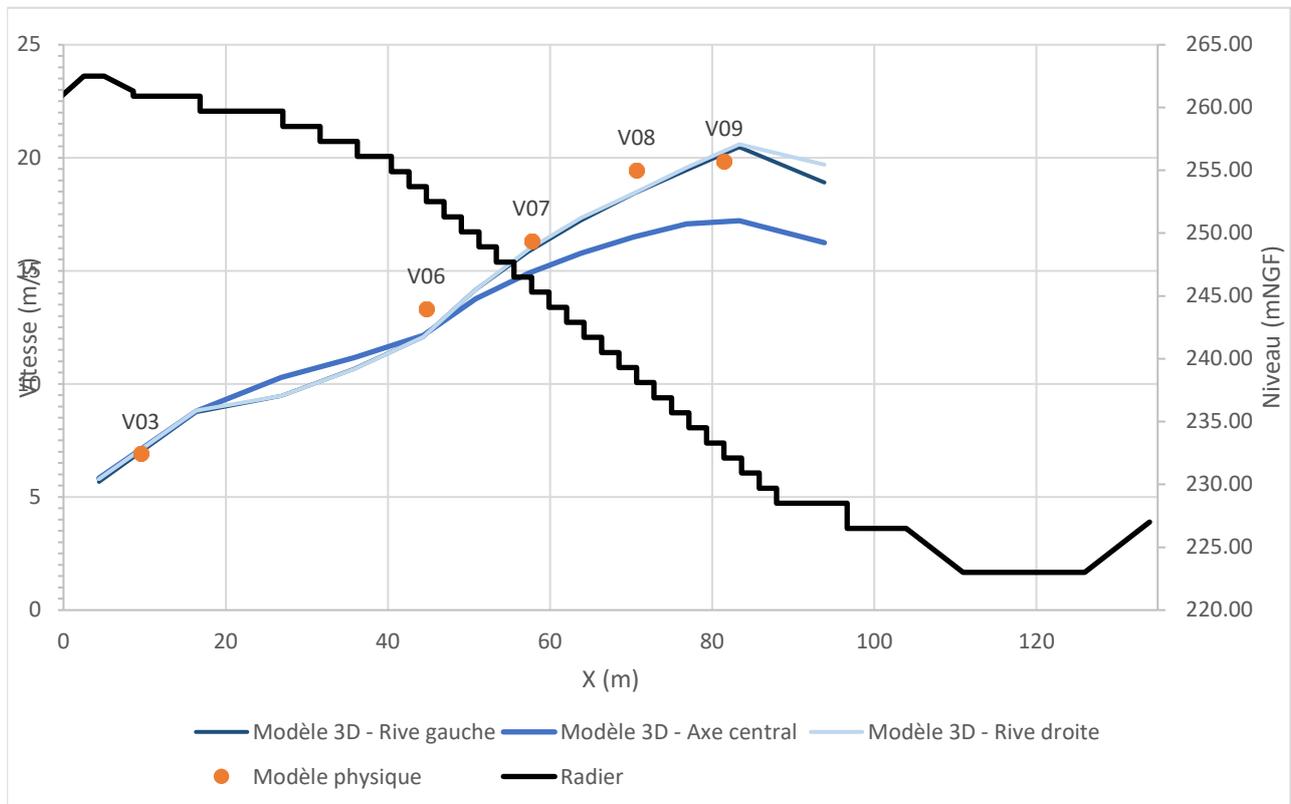
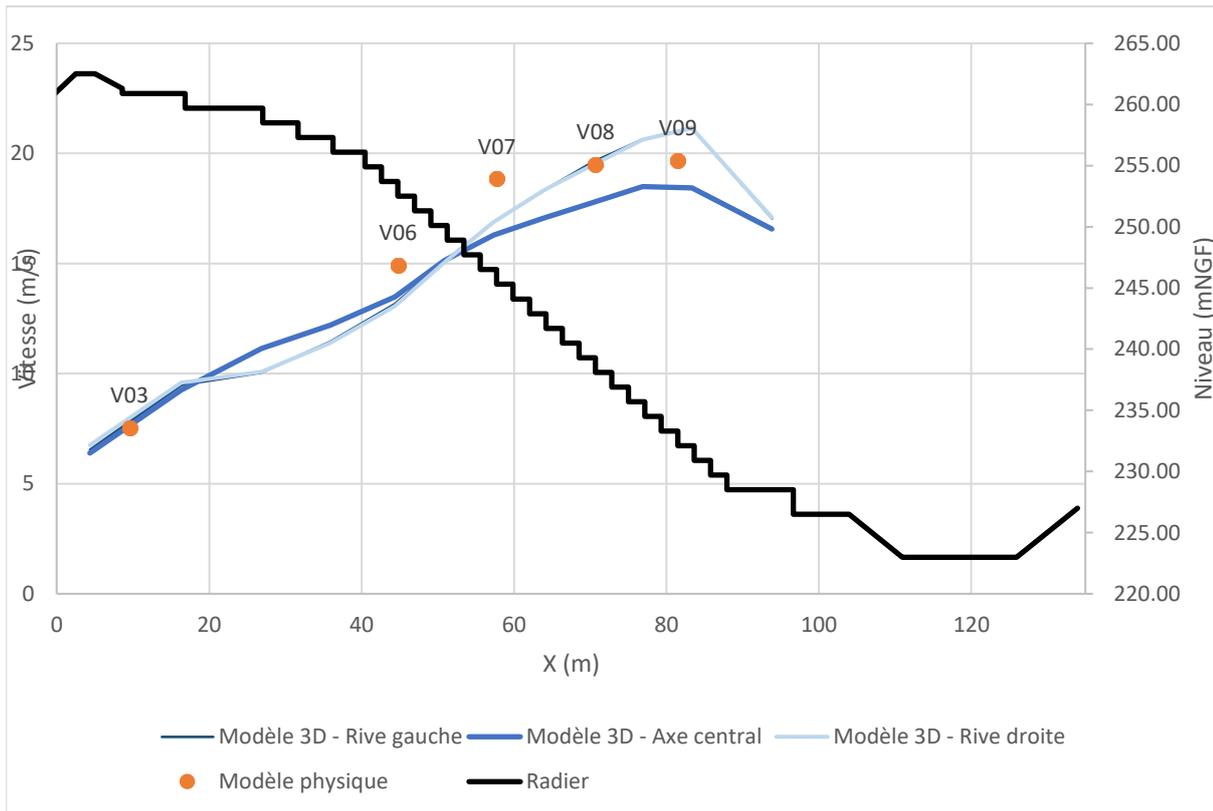
Les vitesses d'écoulement extraites des modèles sont présentées sur le graphique ci-dessous.

Figure 125 : Profil des vitesses pour Q10 000

Figure 126 : Profil des vitesses pour Q100 000

- les valeurs des modèles sont cohérentes entre elles ; les profils de vitesses relevés le long des bajoyers sont identiques (cf. Figure 125 et Figure 126) ;
- les vitesses maximales plafonnent autour de 20 m/s laissant supposer l'atteinte du régime uniforme à mi-coursier pour la crue décamillénale et légèrement plus en amont pour la crue cent-millénale ;

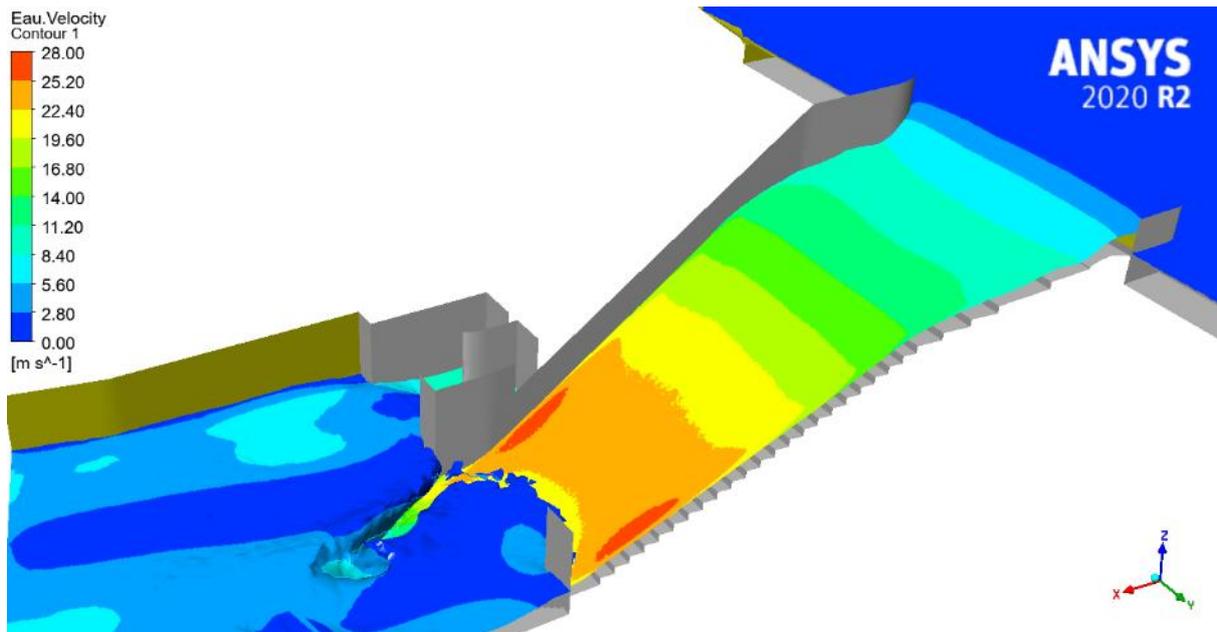
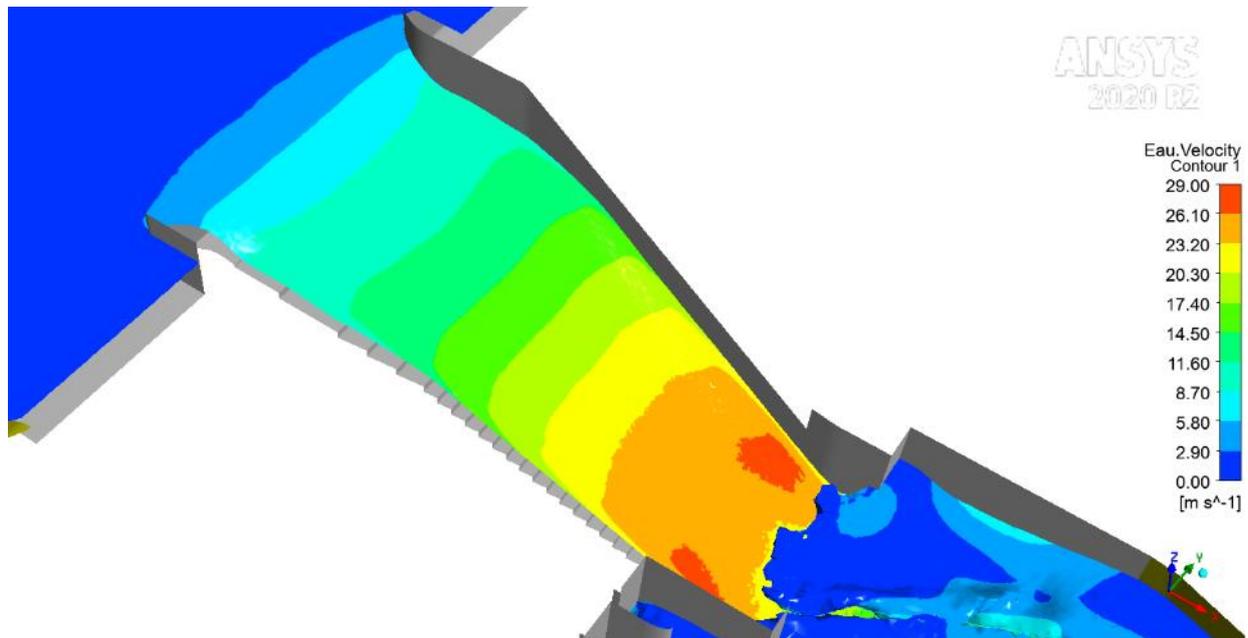
Le modèle numérique indique que localement les vitesses pourraient atteindre 27 à 28 m/s pour la crue décamillénale et cent-millénale.

Figure 127 – Iso-valeurs de la vitesse en surface dans le coursier – Crue décennale

Figure 128 – Iso-valeurs de la vitesse en surface dans le coursier – Crue centennale

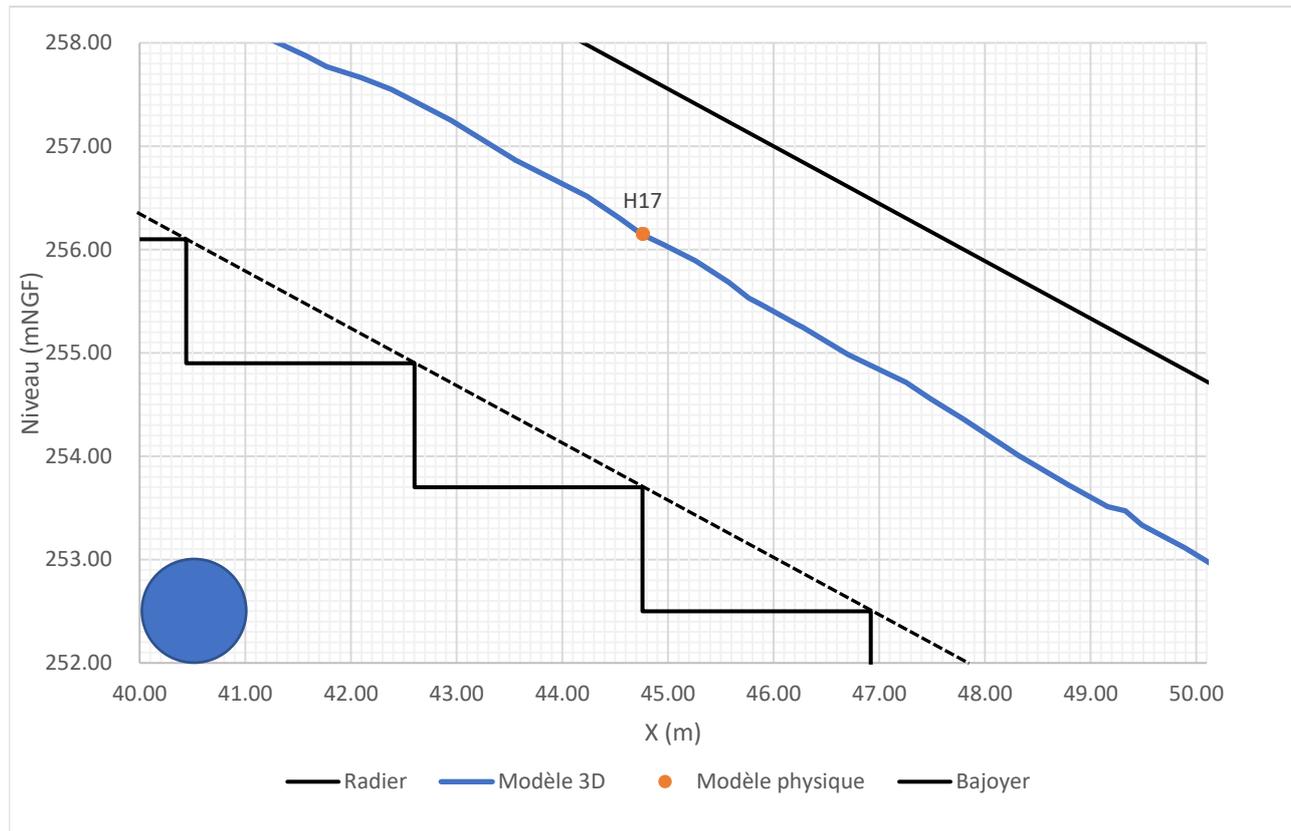
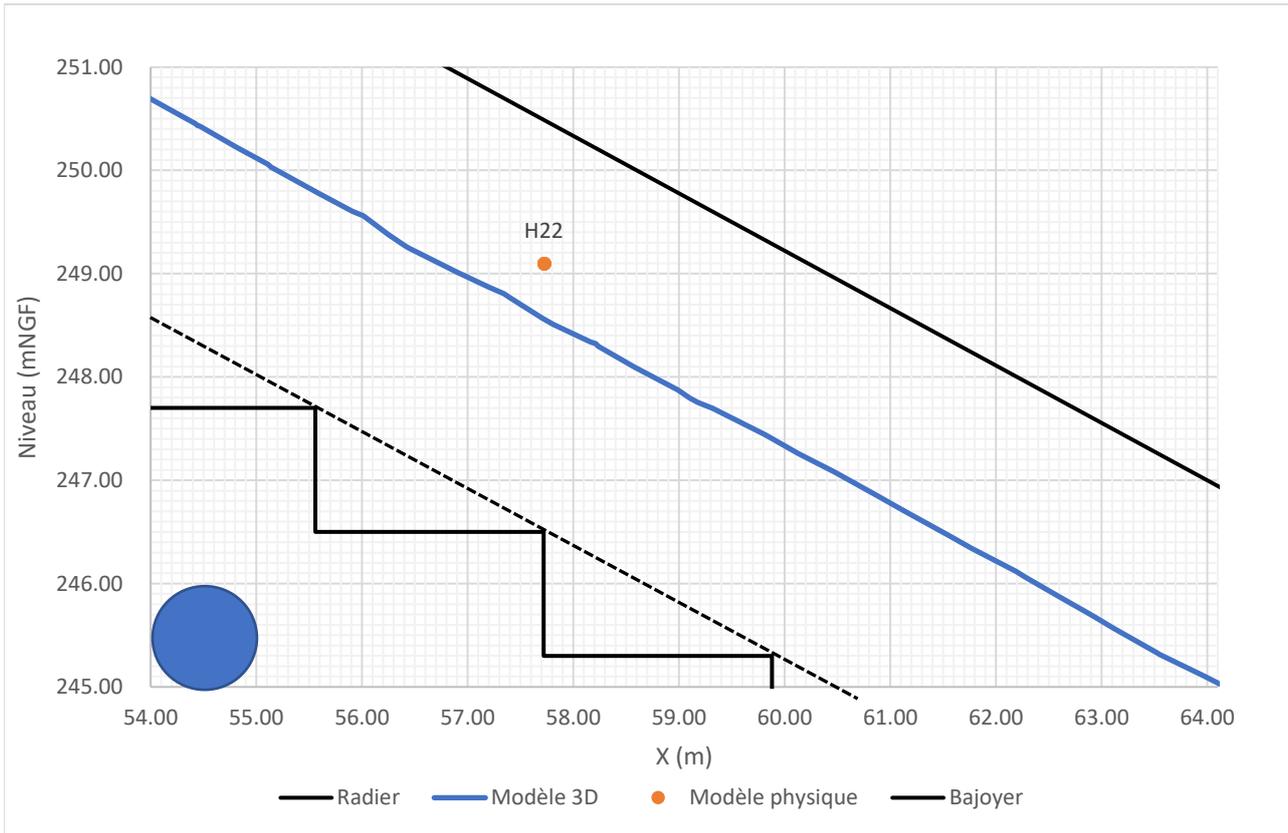
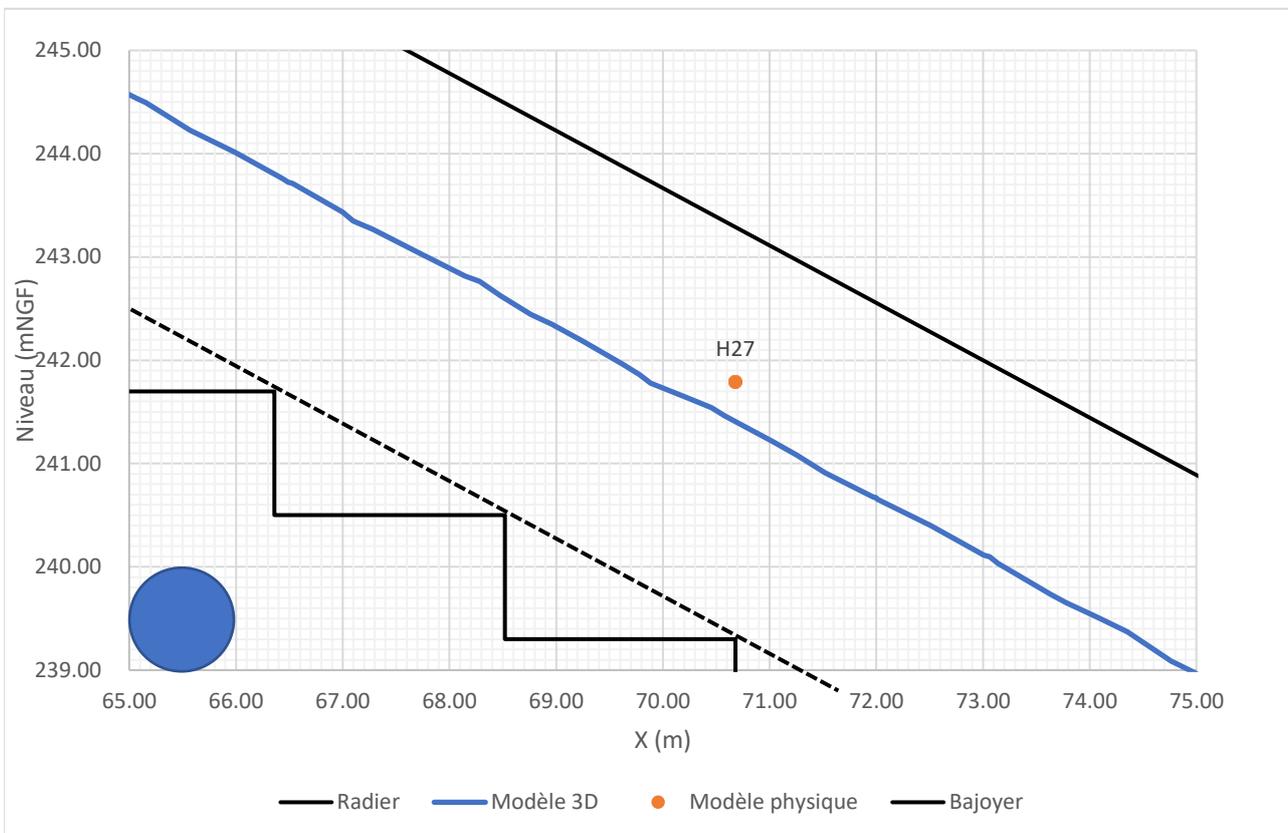
La revanche dans le coursier a été étudiée selon les critères issus de [3]. Elle a donc été vérifiée pour la crue de projet (Q10 000) en trois points de mesures du modèle physique (H17, H22 et H27 localisés sur la Figure 101).

Figure 129 : Ligne d'eau pour Q10 000 au point H17

Figure 130 : Ligne d'eau pour Q10 000 au point H22

Figure 131 : Ligne d'eau pour Q10 000 au point H27

Les résultats conduisent à une hauteur de bajoyer comprise entre 2,7 m et 2,9 m, hauteur qui reste inférieure au 3,50 m pris en compte dans le projet pour répondre au critère d'absence de surverse sur les bajoyers pour la crue extrême.

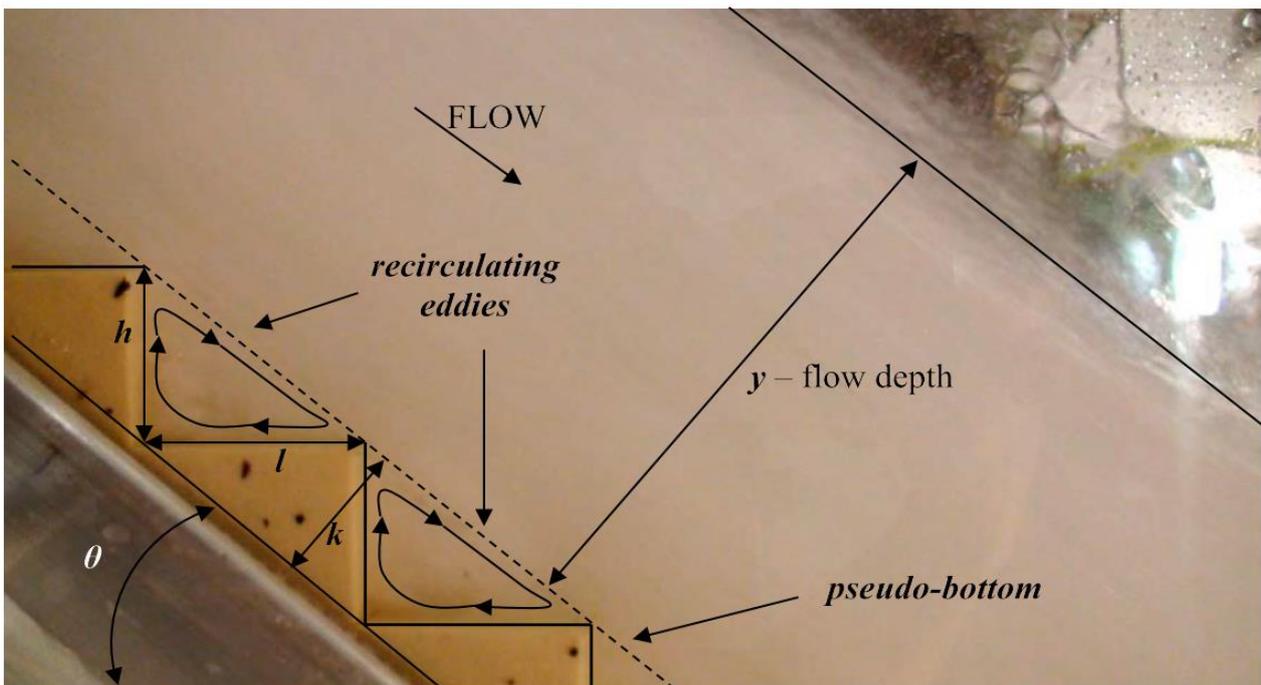
**Figure 132 : Représentation des paramètres de calcul**

En chacun de ces trois points, la hauteur de bajoyer recommandée par [3] a été calculée par les formules suivantes.

- h_w : hauteur des bajoyers,
- Y_{90} : hauteur d'eau uniforme avec 90% de concentration en air,
- n : coefficient de sécurité (1,4 selon BOES et MINOR, 2000),
- h : hauteur de la marche,
- F^* : nombre de Froude alternatif,
- Téta : angle du coursier.

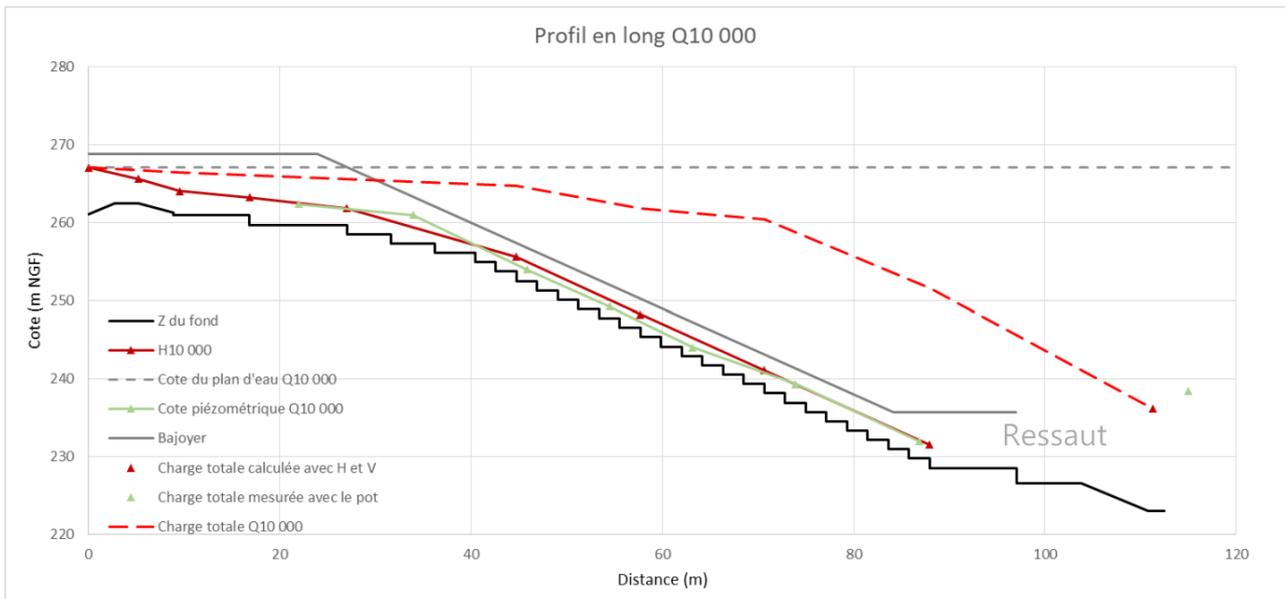
Figure 135 : Modèle physique – profil de la charge pour Q10 000

Les taux de dissipation calculés montrent qu'environ la moitié de la charge de la retenue est dissipée sur les marches. L'énergie restante est dissipée en aval dans le matelas d'eau formé l'écoulement et par frottement sur le fond du cours d'eau (cf. §9.6).

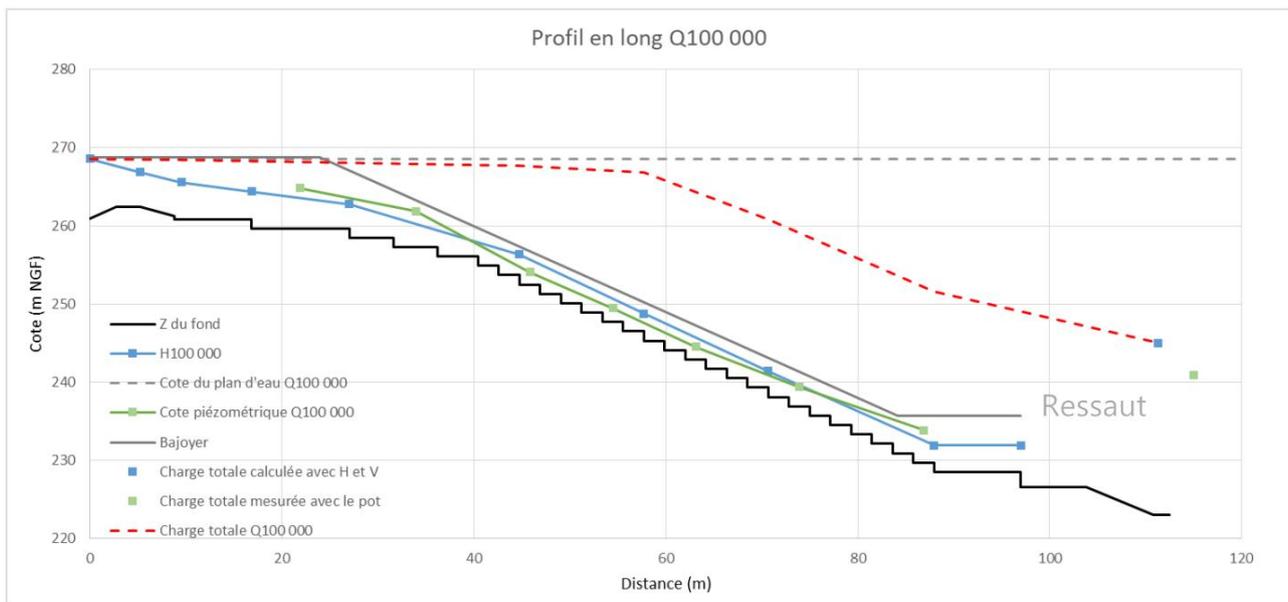
Figure 136 : Modèle physique – profil de la charge pour Q100 000

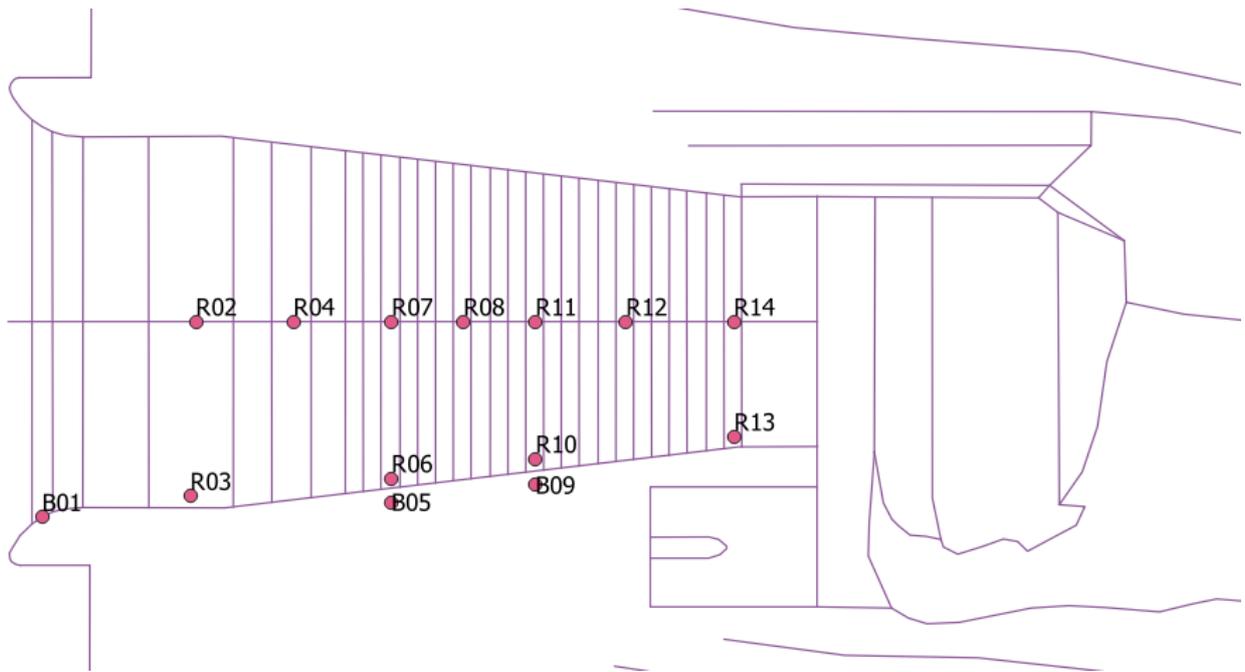
Sur le modèle physique, des capteurs de mesures de pression ont été installés à différents endroits du coursier. Les mesures ont été réalisées à l'aide d'une centrale d'acquisition avec une fréquence de 5kHz (5000 mesures par seconde).

Figure 137 : Mesures de pression

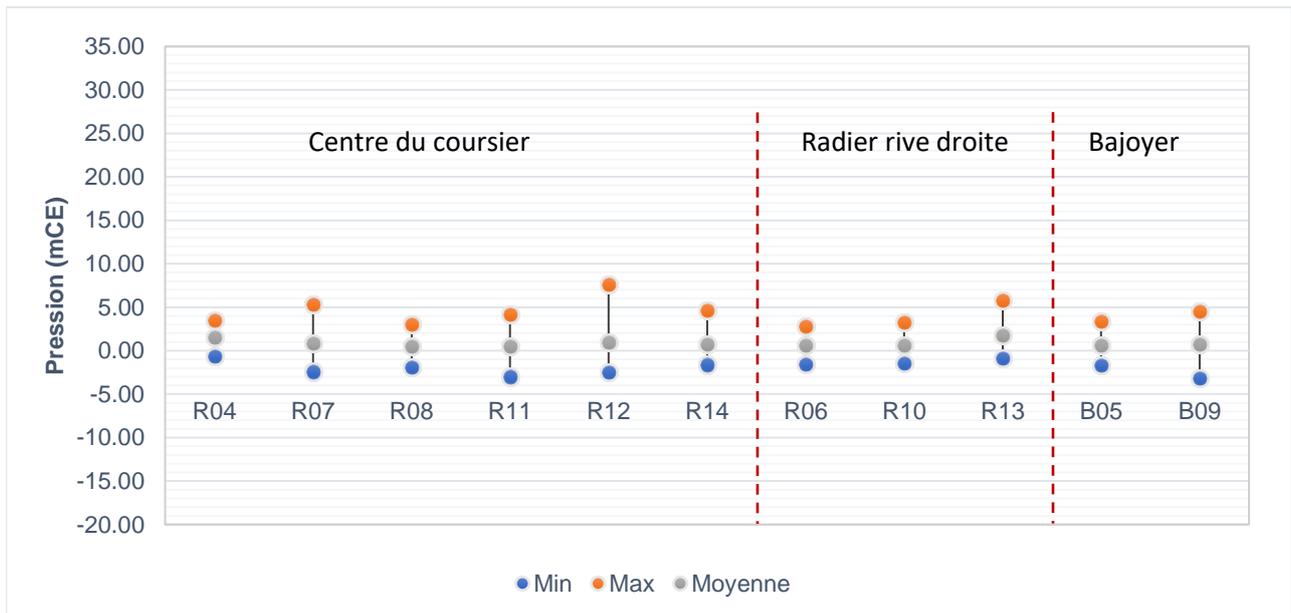
Pour chaque capteur, le traitement des données a permis de définir la moyenne, l'écart-type et les valeurs minimales et maximales de pression. Les valeurs sont présentées dans les graphiques suivants.

Figure 138 : Pressions mesurées pour Q1000
