SÉCURISATION DU COMPLEXE HYDRAULIQUE FORMÉ PAR LES BARRAGES DE SAINTE-CÉCILE D'ANDORGE ET DES CAMBOUS

Rapport d'études de projet (PRO)

N° : 19f-148-RM-17

SECURISATION DU COMPLEXE HYDRAULIQUE FORME PAR LES BARRAGES DE SAINTE CECILE D'ANDORGE ET DES CAMBOUS

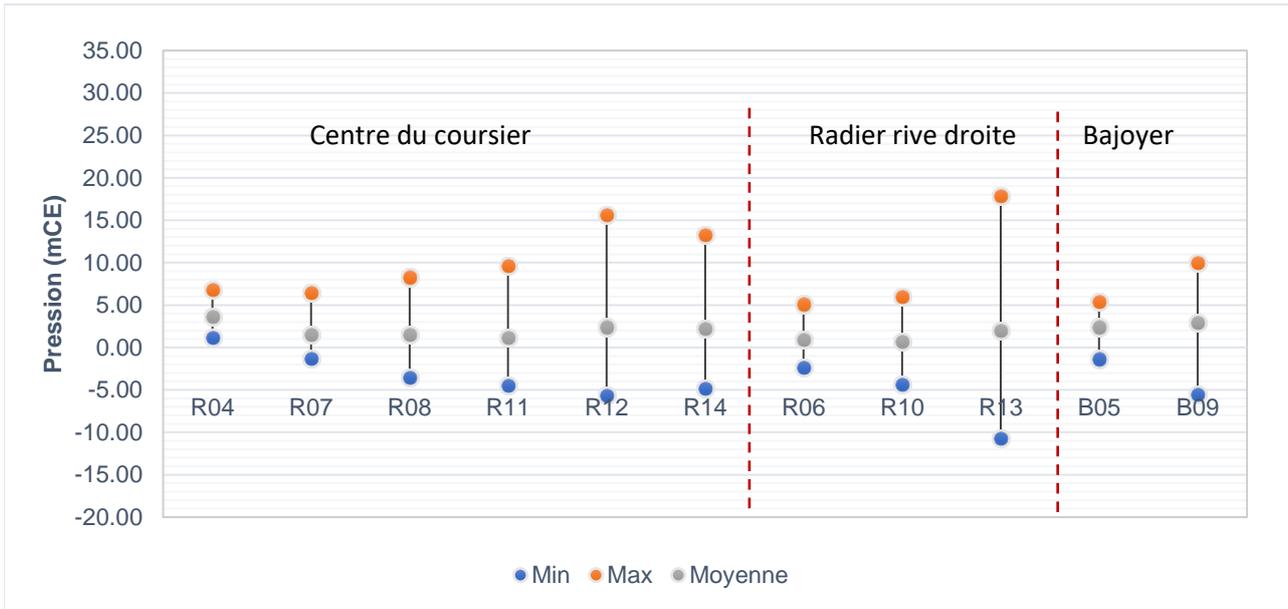
Figure 139 : Pressions mesurées pour Q10 000

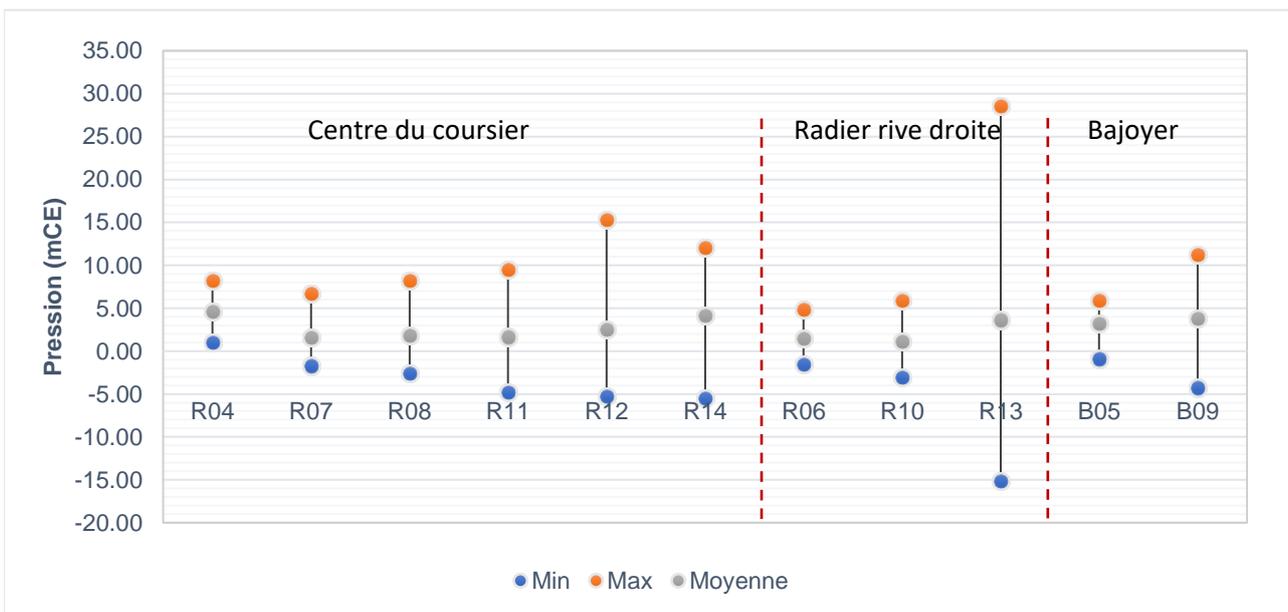
Figure 140 : Pressions mesurées pour Q100 000

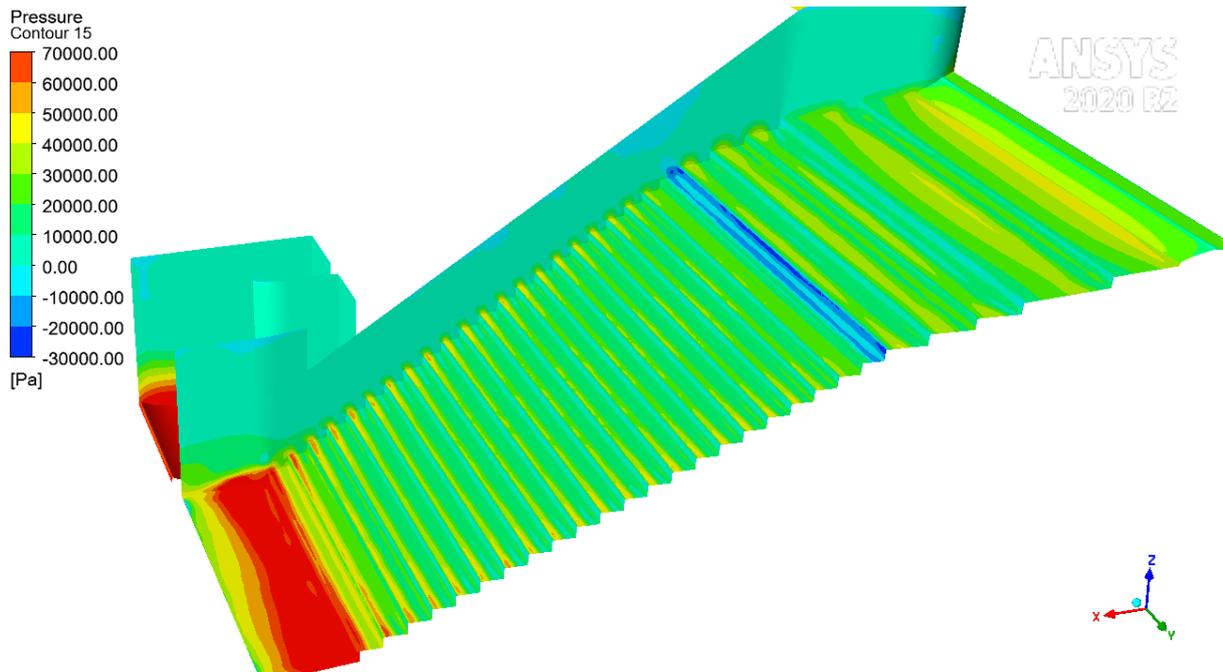
Figure 141 – Pression sur les parois du coursier –Q10 000

L'unique zone concernée par une pression négative est située entre les marches 5 et 6 à l'aval du seuil de l'évacuateur : la pression minimale y est de -30 kPa. Cette dépression est due au décollement de la lame d'eau induite par le changement de pente du coursier à cet endroit.

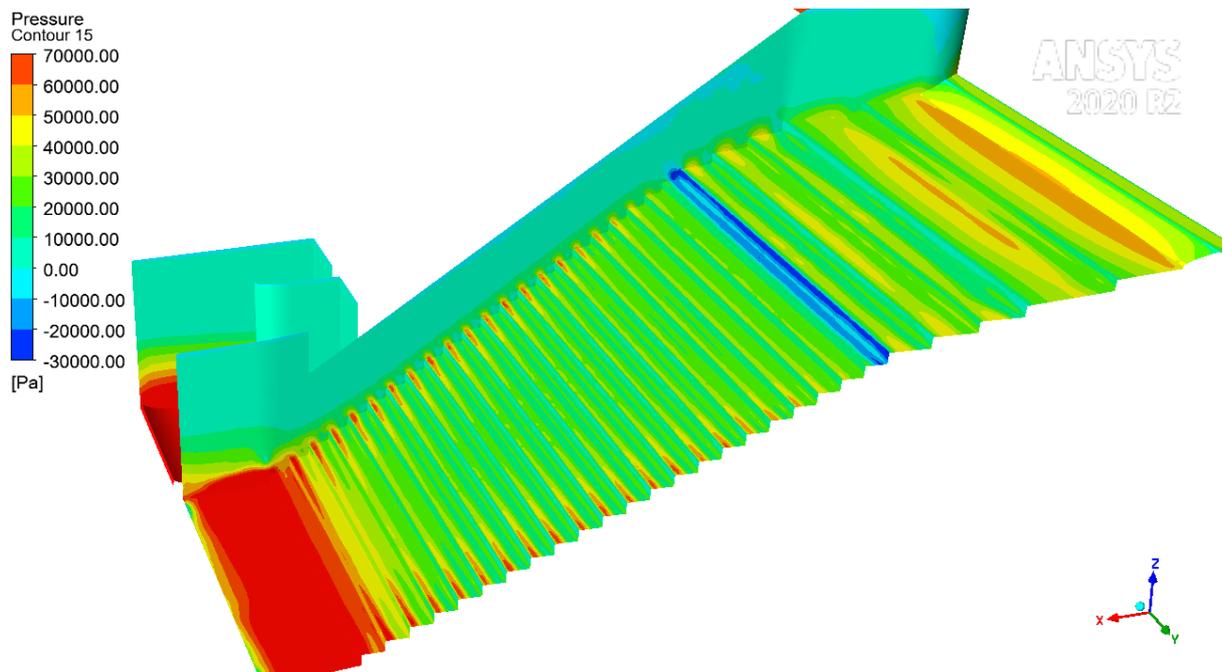
Figure 142 – Pression sur les parois du coursier – Q100 000

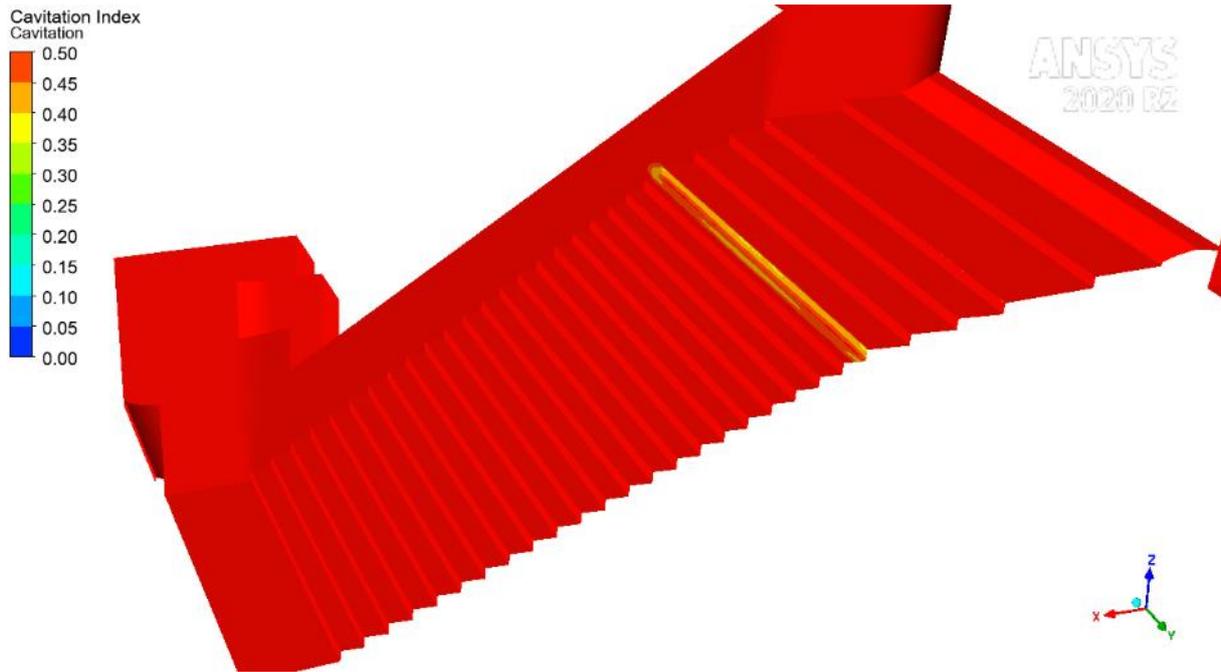
Figure 143 – Indice de cavitation sur le coursier – -Q10 000

L'indice de cavitation est évalué dans le coursier en considérant la vitesse moyenne maximale sur les dernières marches du coursier. Ce choix permet d'adopter une approche conservatrice dans le calcul de l'indice de cavitation. La vitesse moyenne considérée dans le calcul de l'indice de cavitation est obtenue au droit de la marche n°23 du coursier où la vitesse moyenne de l'écoulement est la plus élevée : $V_{moy} = 19,60$ m/s pour Q10 000 et $V_{moy} = 21,20$ m/s pour Q100 000.

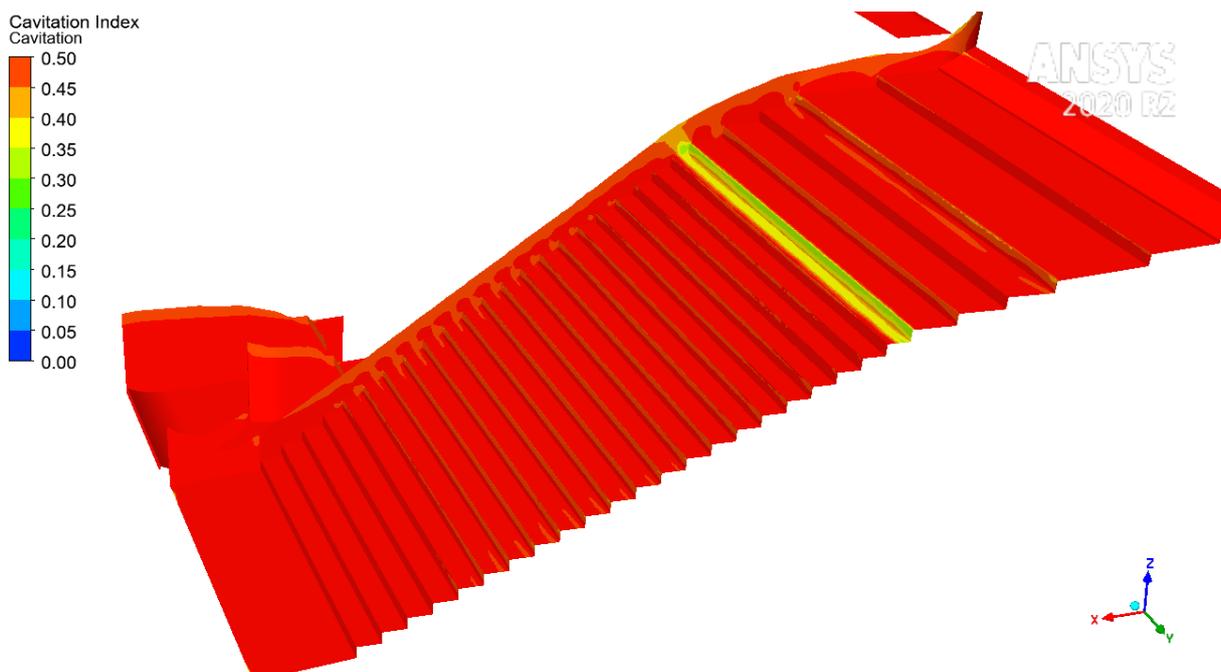
Figure 144 – Indice de cavitation sur le coursier – Q100 000

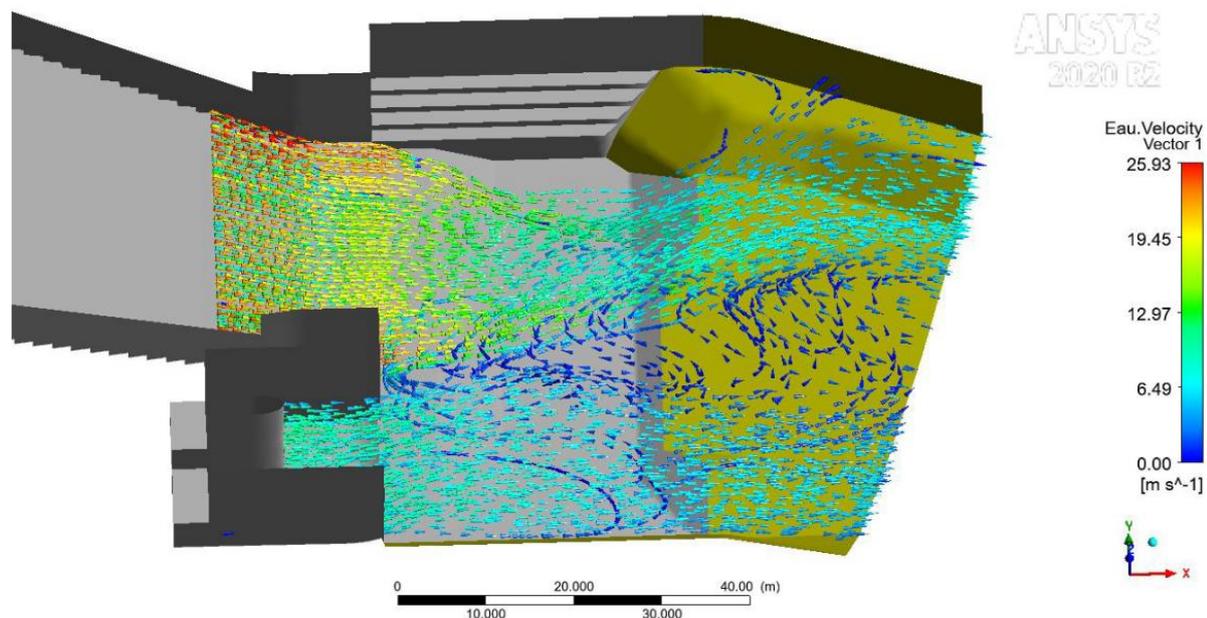
En observant les écoulements sur les modèles hydrauliques de 2019, le niveau aval ne semble pas avoir de conséquence visible sur l'écoulement en sortie des galeries. La charge et les vitesses d'écoulement ($V = 15$ m/s pour $Q100\ 000$) sont bien supérieures à celles dans le cours d'eau aval ($V = 2$ à 4 m/s pour $Q100\ 000$).

Figure 145 : Lignes de courant et vitesses en aval pour Q10 000

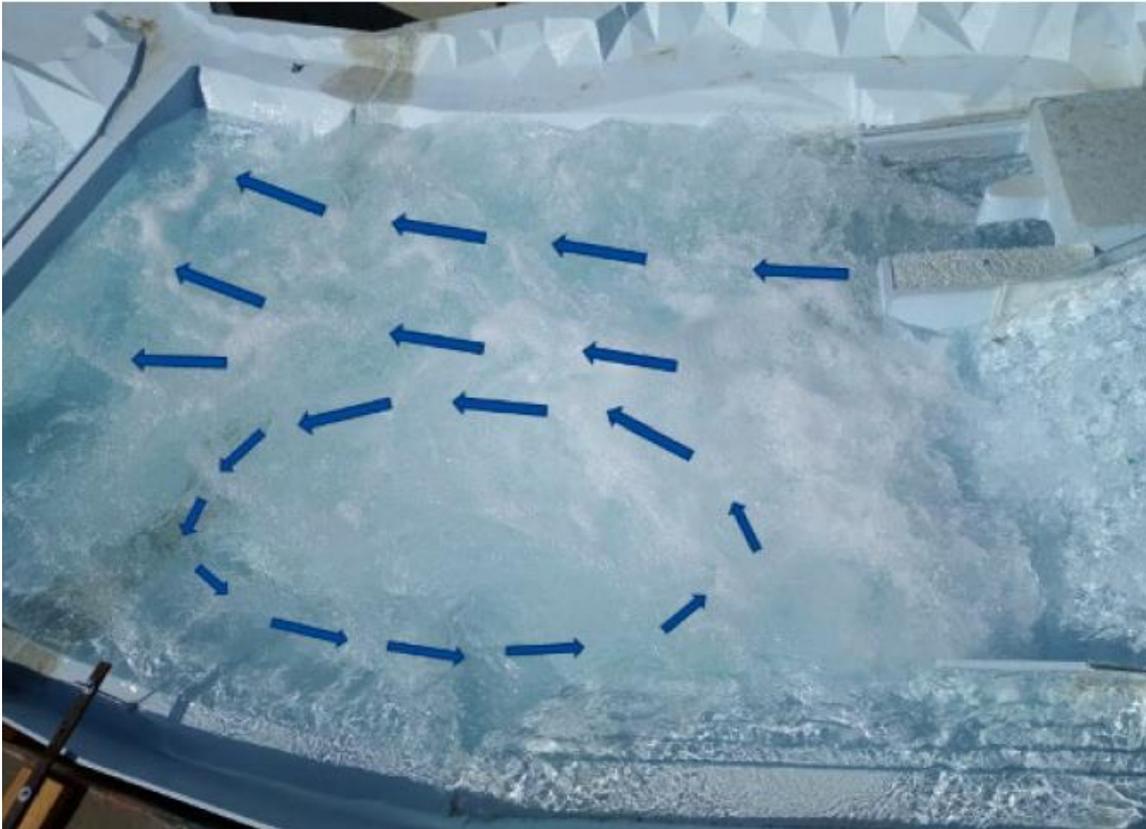
Sur le modèle physique, pour Q10 000, un courant de recirculation entre le pied aval du barrage et le pont est observé. Ce courant est également observé dans l'état actuel du barrage pour des petites crues.

Figure 146 : Recirculation observée pour Q10 000 sur le modèle physique de 2019

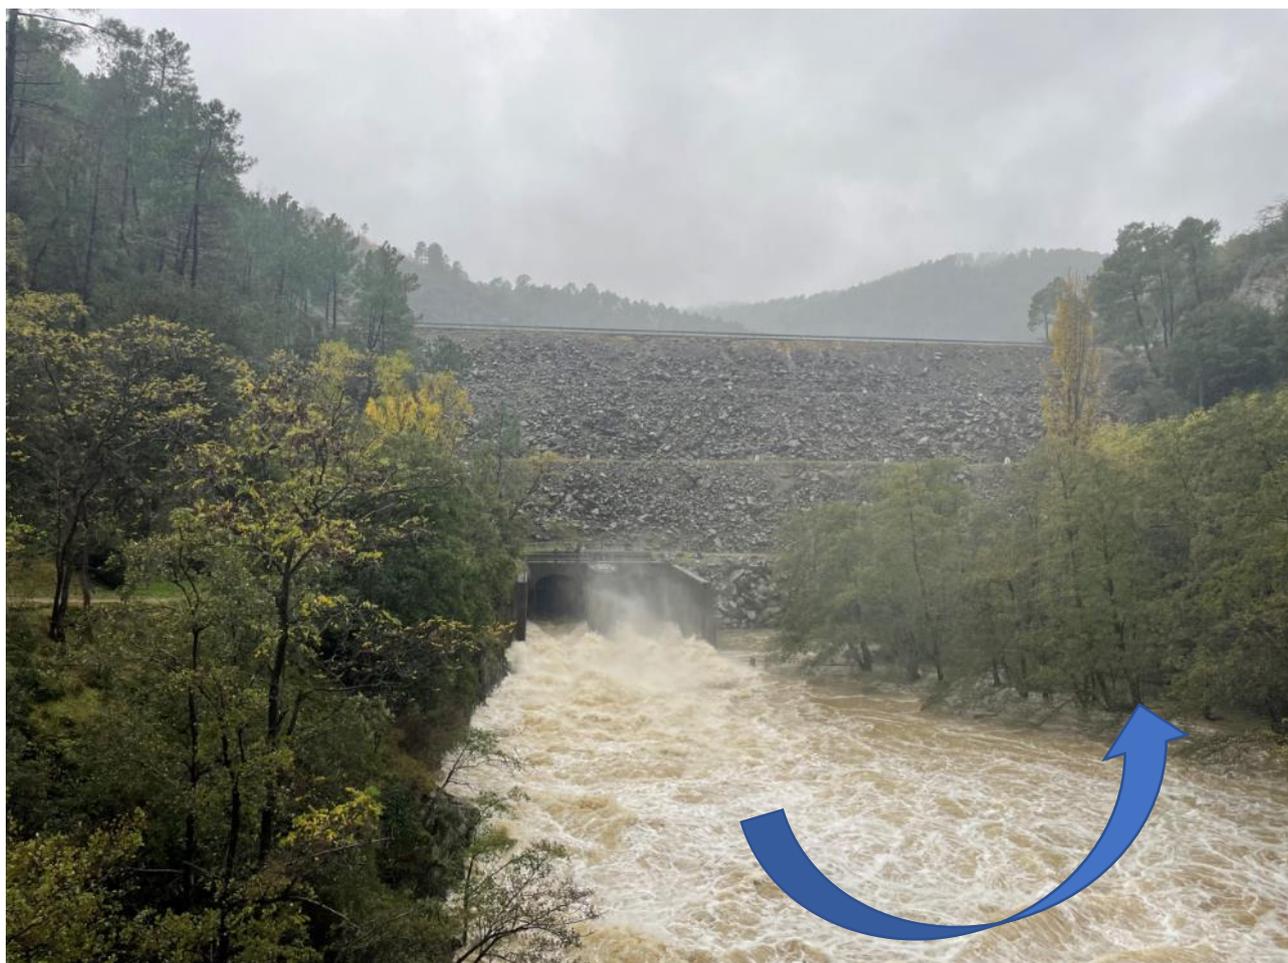
Figure 147 : Courant de recirculation observé lors de la crue d'octobre 2021

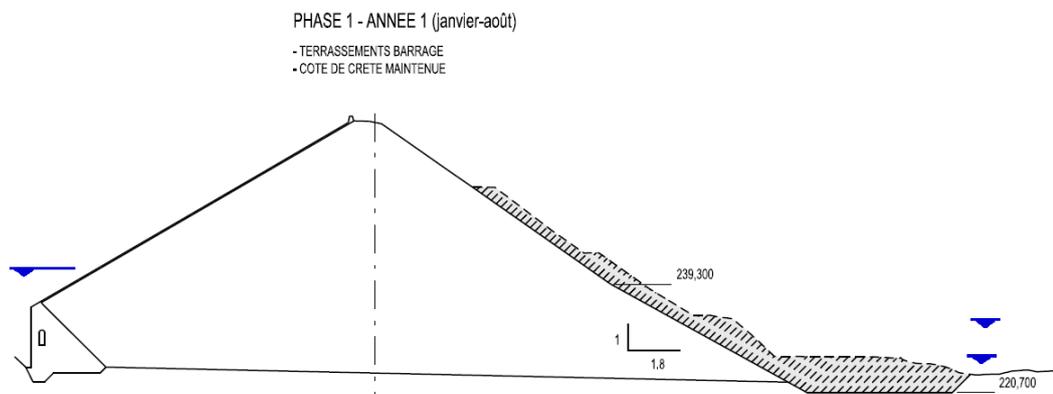
Figure 148 : Excavations les plus défavorables

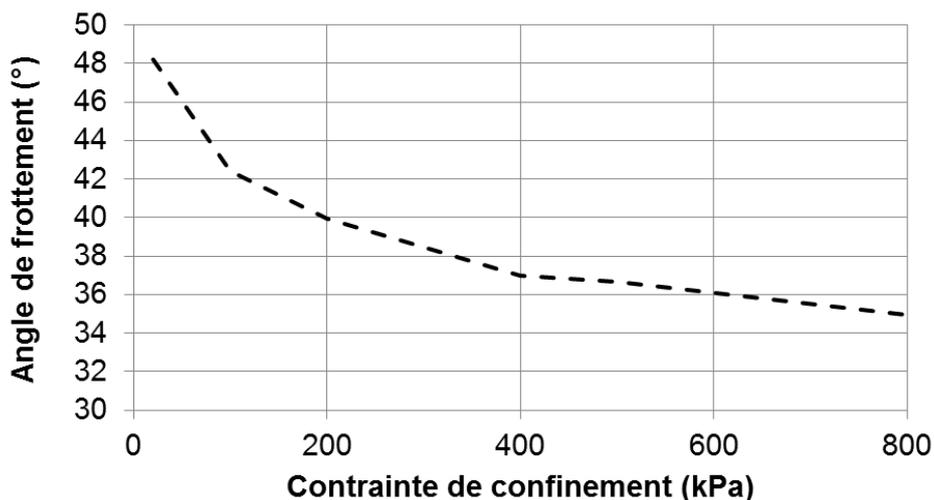
Un angle de frottement variable en fonction de la contrainte de confinement a été retenu. La courbe retenue correspond à la moyenne des deux courbes obtenues à partir des essais triaxiaux de grand diamètre réalisé en phase AVP.

Figure 149 : Variation de l'angle de frottement en fonction de la profondeur

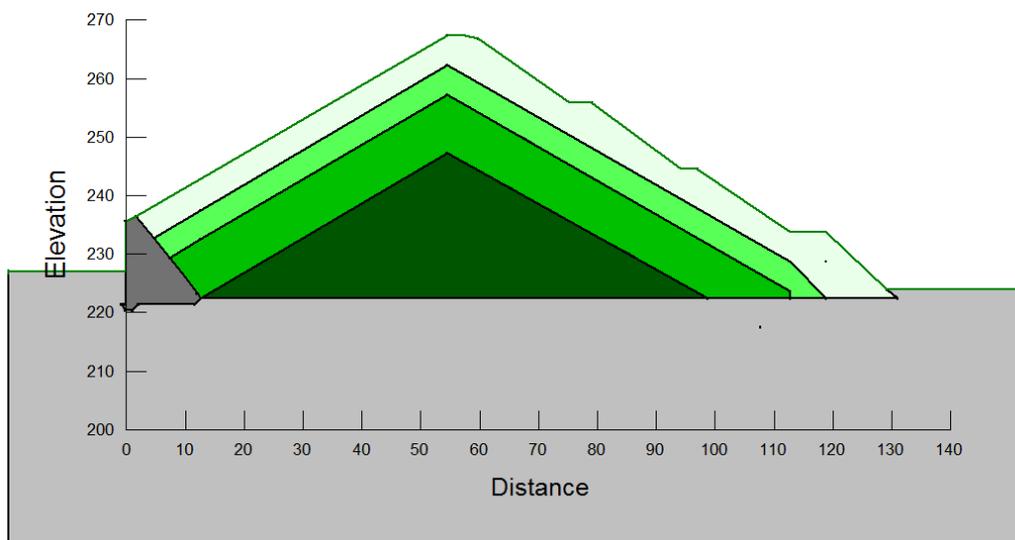
Figure 150 : Zonage des angles de frottement pour la situation actuelle

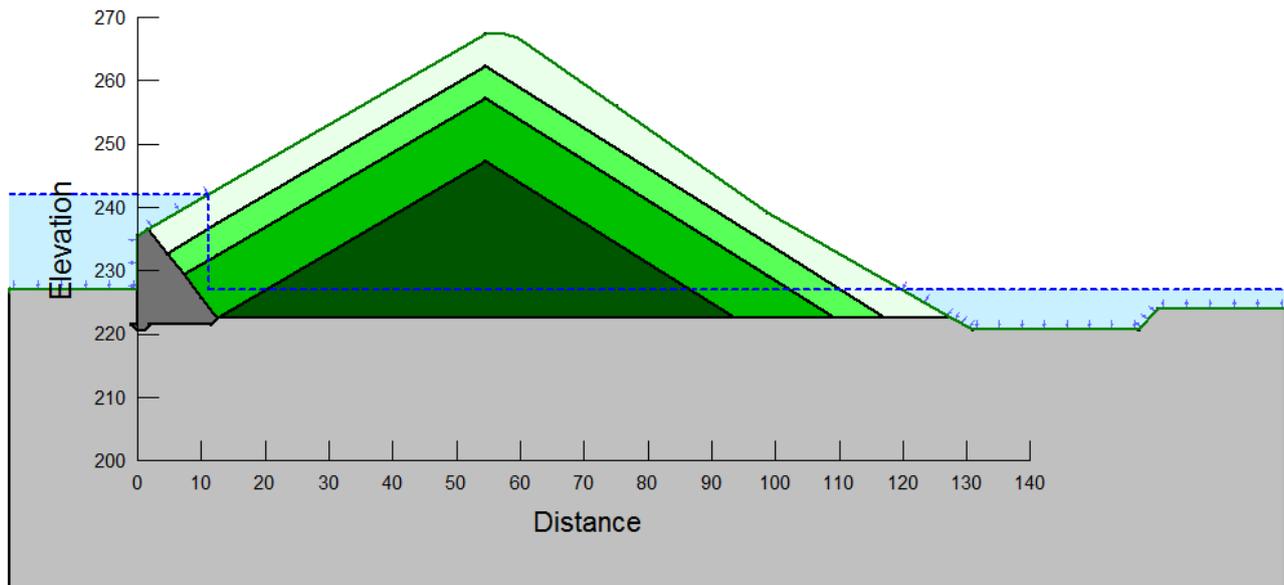
Figure 151 : Zonage des angles de frottement pour la situation avec excavation

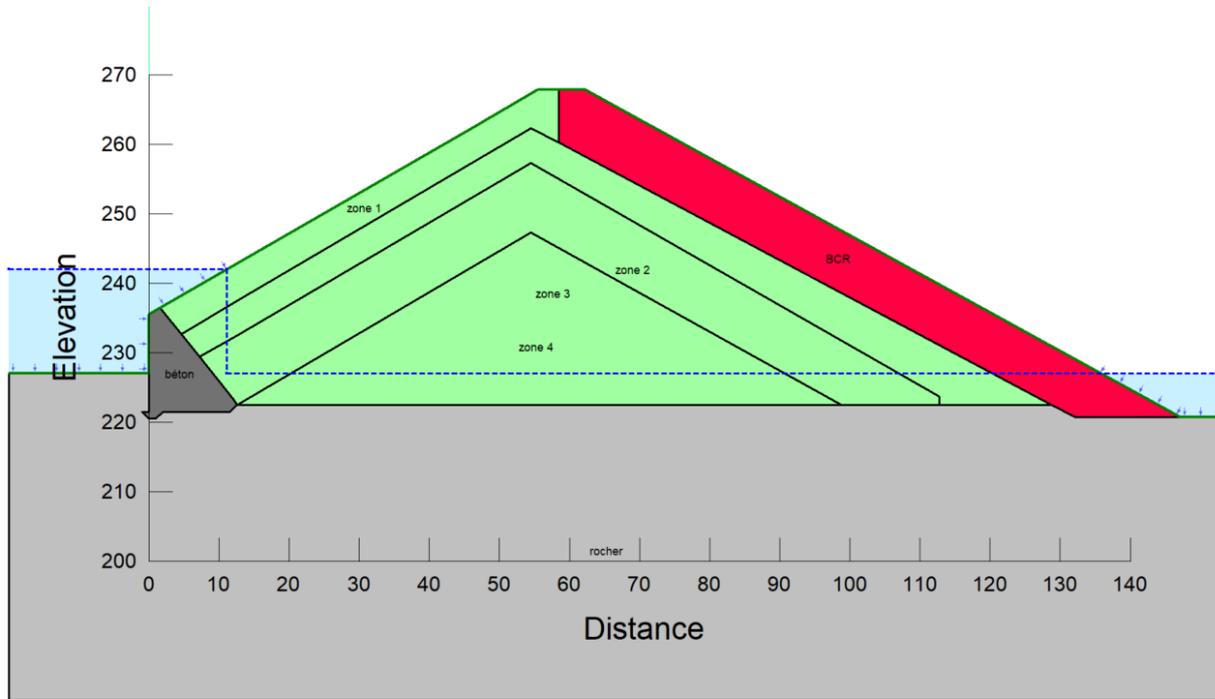
Le zonage du BCR est représenté sur la figure ci-dessous.

Figure 152 : Zone du projet intégrant la recharge en BCR

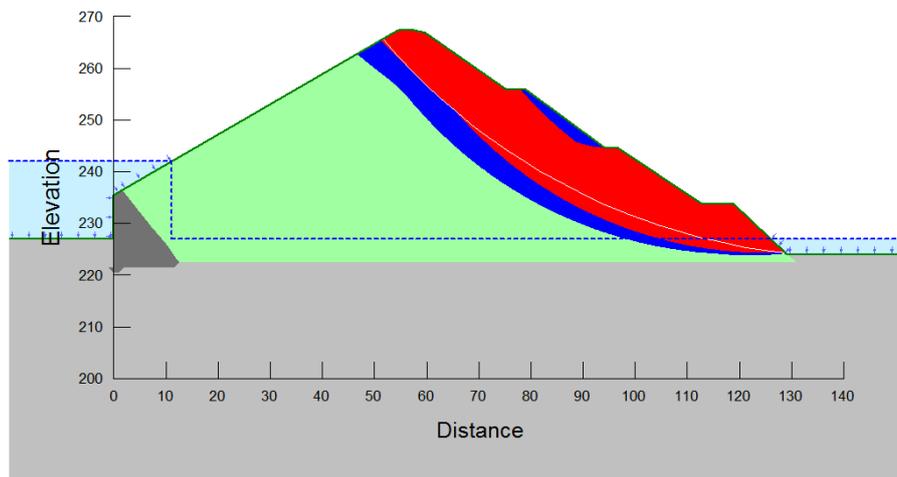
- FS entre 1,30 et 1,35 ■ FS entre 1,35 et 1,40

Figure 153 : Situation n°1 – Normale - Etat actuel - FS min = 1,30

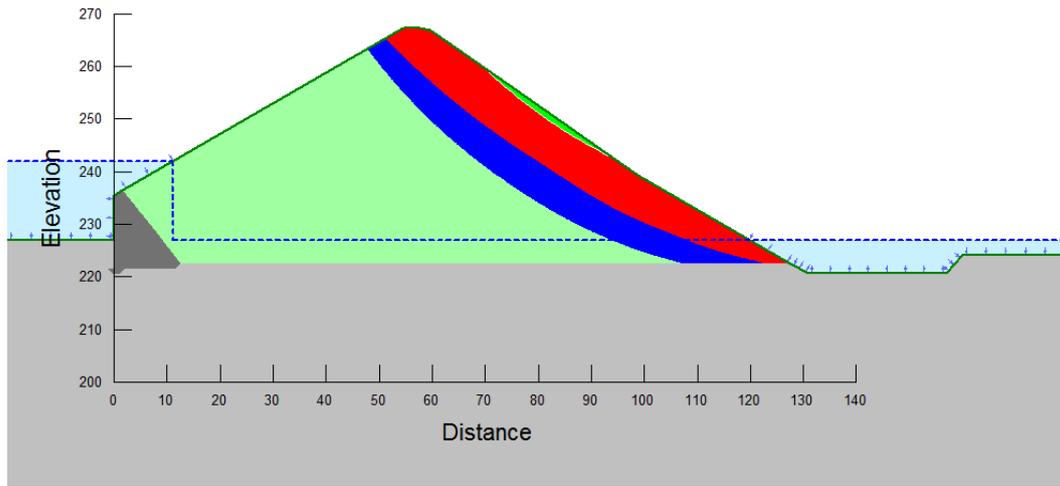
- FS entre 1,15 et 1,20 ■ FS entre 1,20 et 1,25

Figure 154 : Situation n°2 – Transitoire – Excavation - FS min = 1, 15

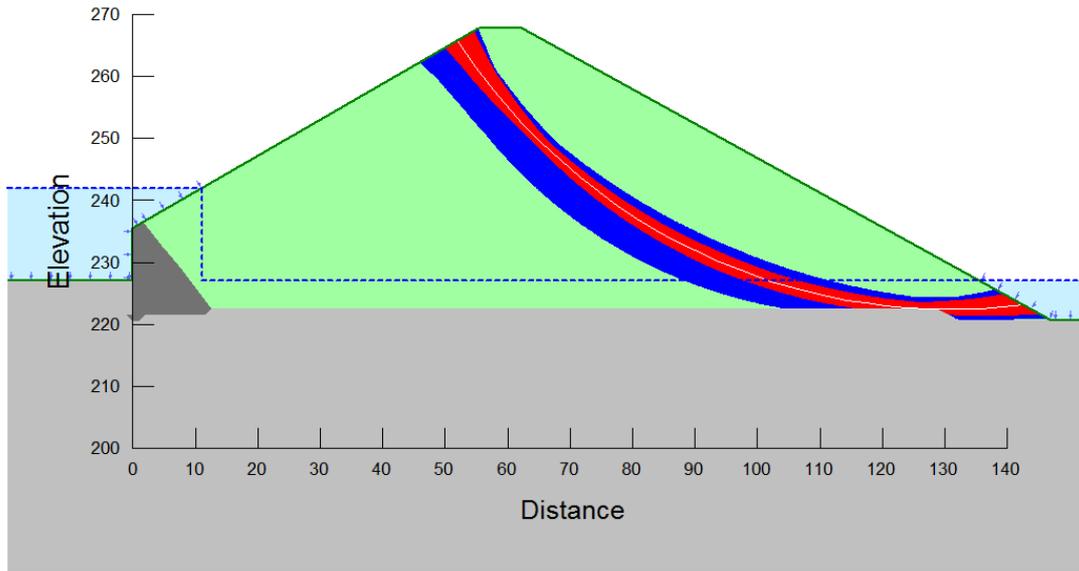
■ FS entre 1,81 et 1,86 ■ FS entre 1,86 et 1,91

Figure 155 : Situation n°3 – Normale – Etat projeté - FS min = 1,81

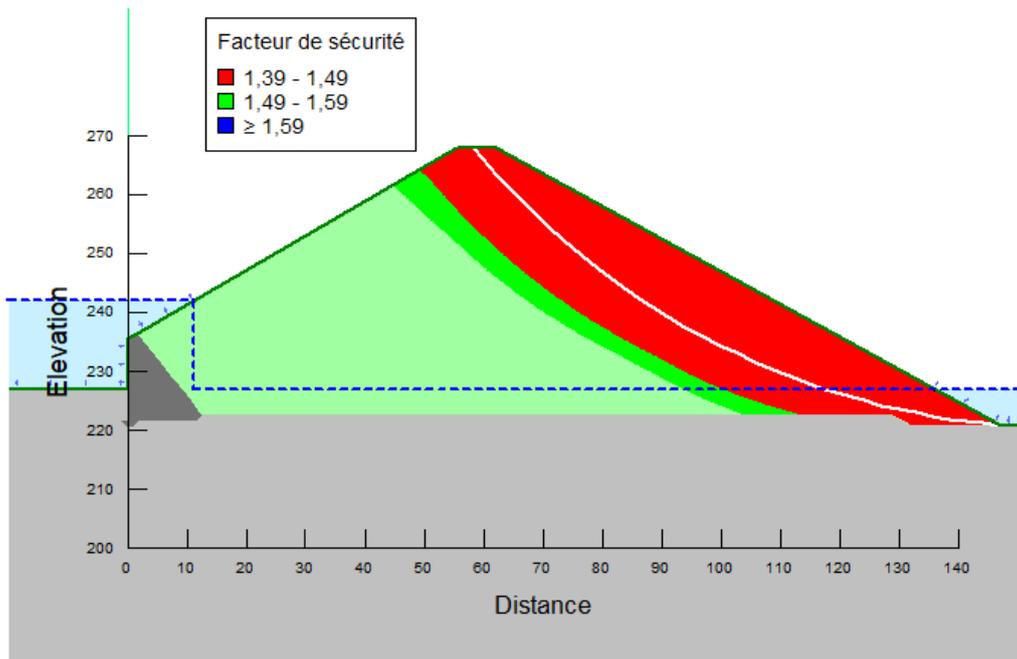
Figure 156: Situation n°3-bis - Normale – C'bc=0- Etat projeté - FS min = 1,39

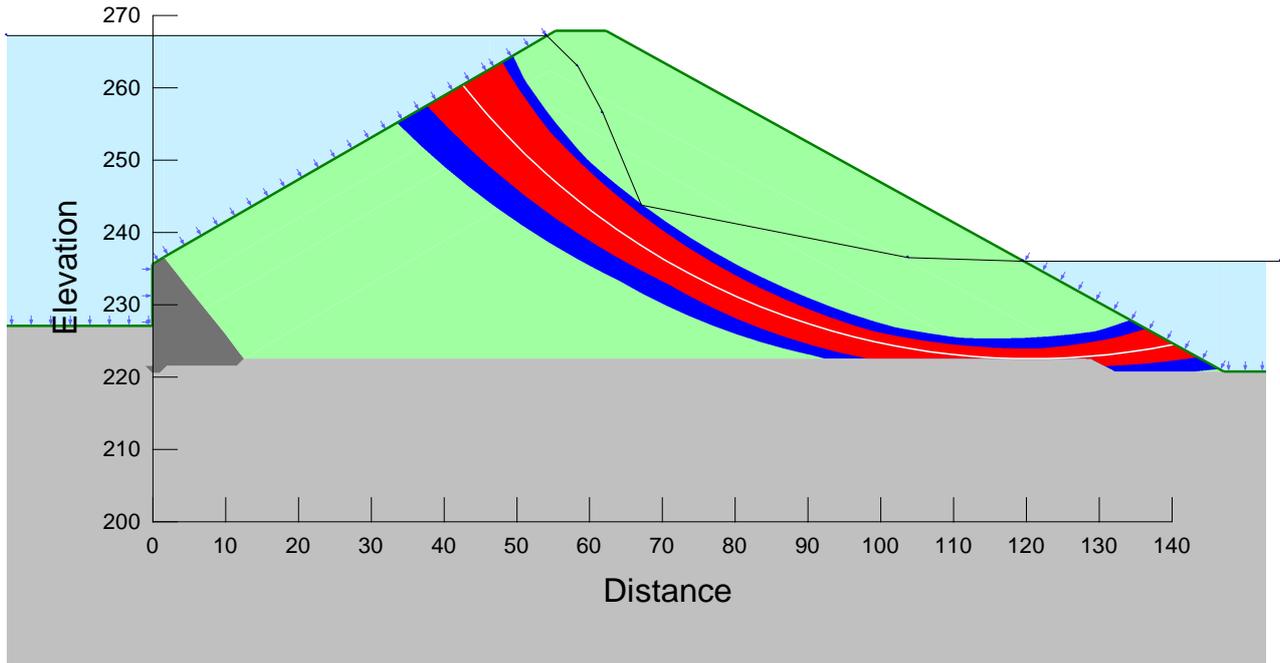
■ FS entre 2,10 et 2,15 ■ FS entre 2,15 et 2,20

Figure 157 : Situation n°4 – Extrême (défaillance partielle) – Etat projeté - FS min = 1,93

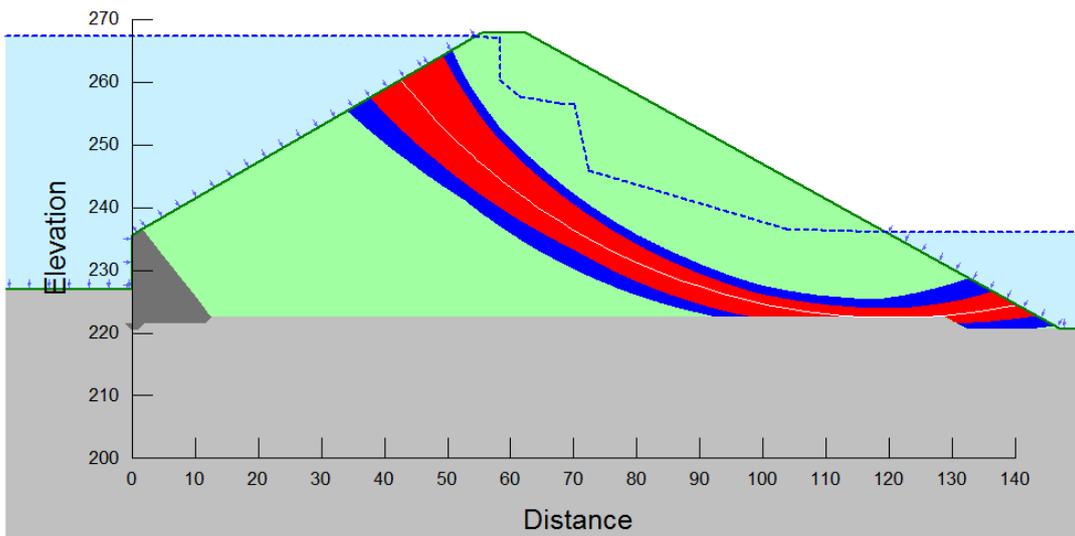
Figure 158 : Situation n°5 Extrême (défaillance totale) – Etat projeté - FS min = 1,85

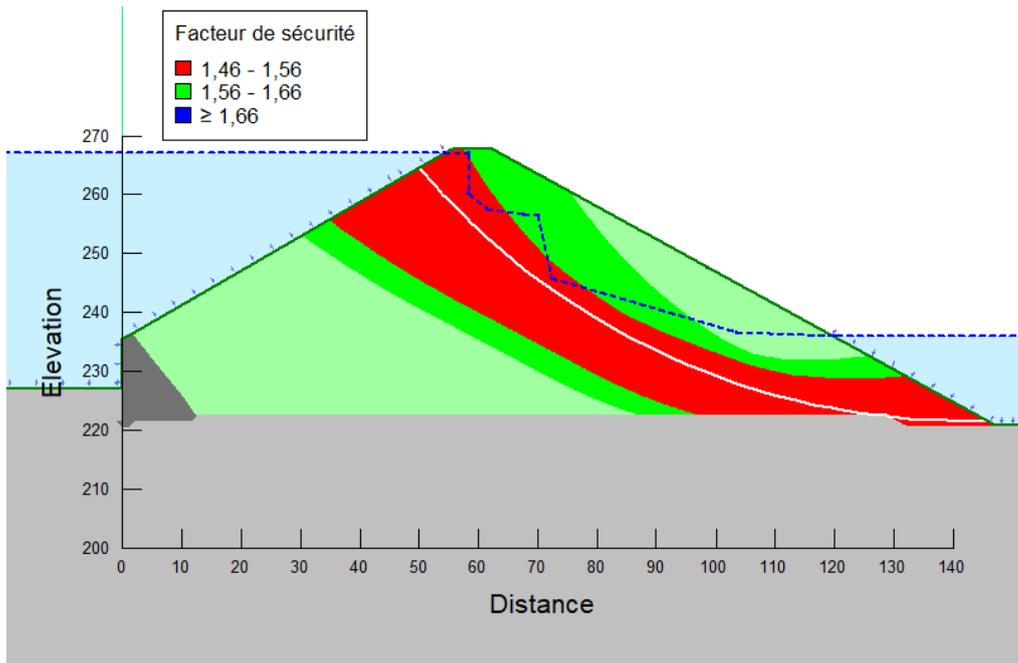
Figure 159: Situation n°5 - Extrême (Défaillance totale) - C'bcr=0 - Etat projeté - FS min = 1,46

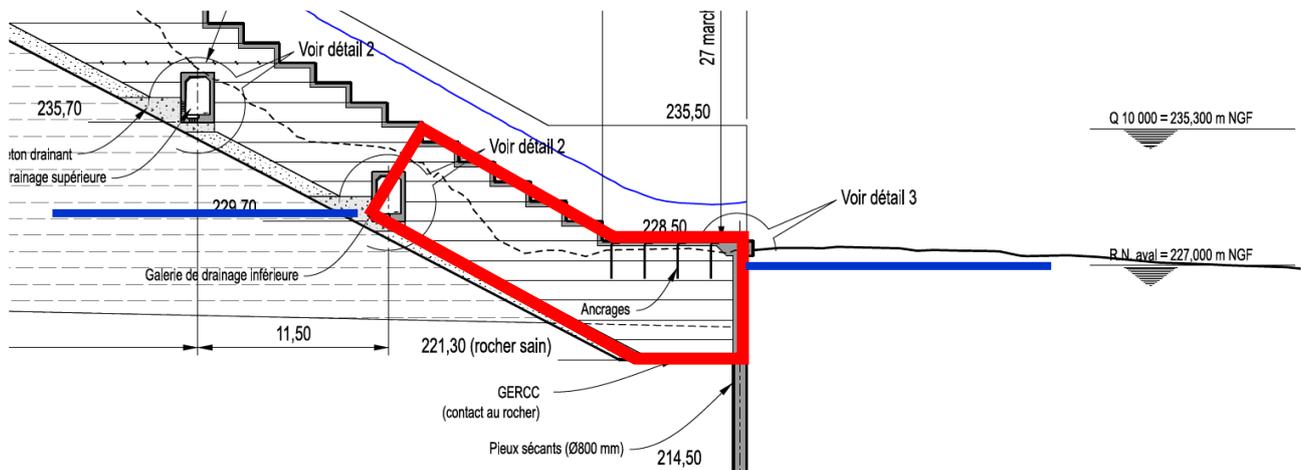
- Situation 1 : fin de crue ou défaillance du masque
 - ◆ Niveau piézométrique sous le BCR situé au niveau du radier de la galerie inférieure
 - ◆ Niveau d'eau au pied du barrage correspondant au niveau de la RN des Cambous
- Situation 2 : Q10 000 avec rupture du barrage des Cambous

Figure 160 : Situation 1 = décrue ou défaillance du masque

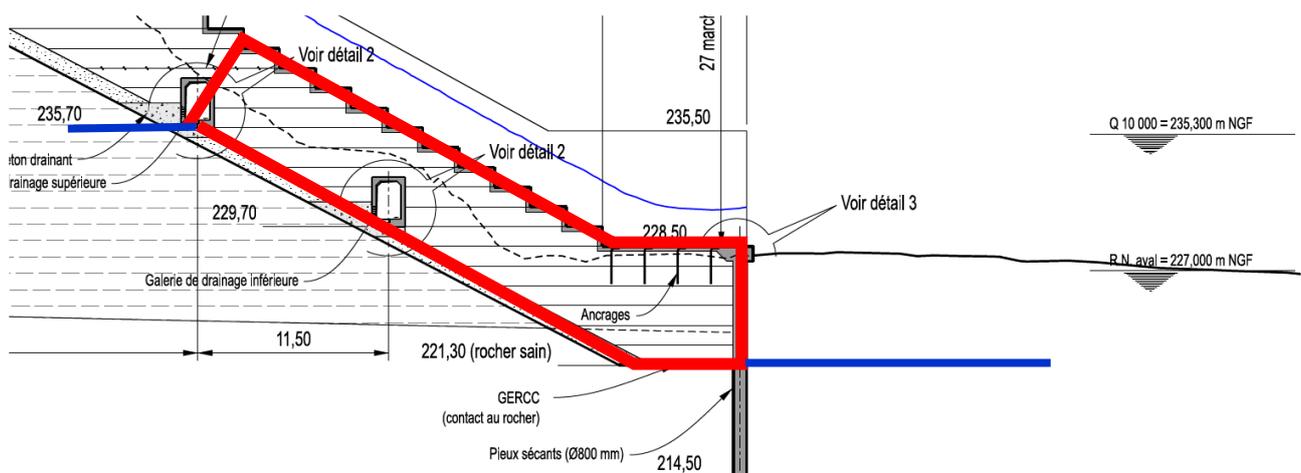
- ◆ Niveau piézométrique sous le BCR situé au niveau atteint par Q10 000 en aval du barrage (la pression rentre dans le remblai par les galeries)
- ◆ Pas d'eau au pied aval du barrage

Figure 161 : Situation 2 = Q10 000 et rupture du barrage des Cambous

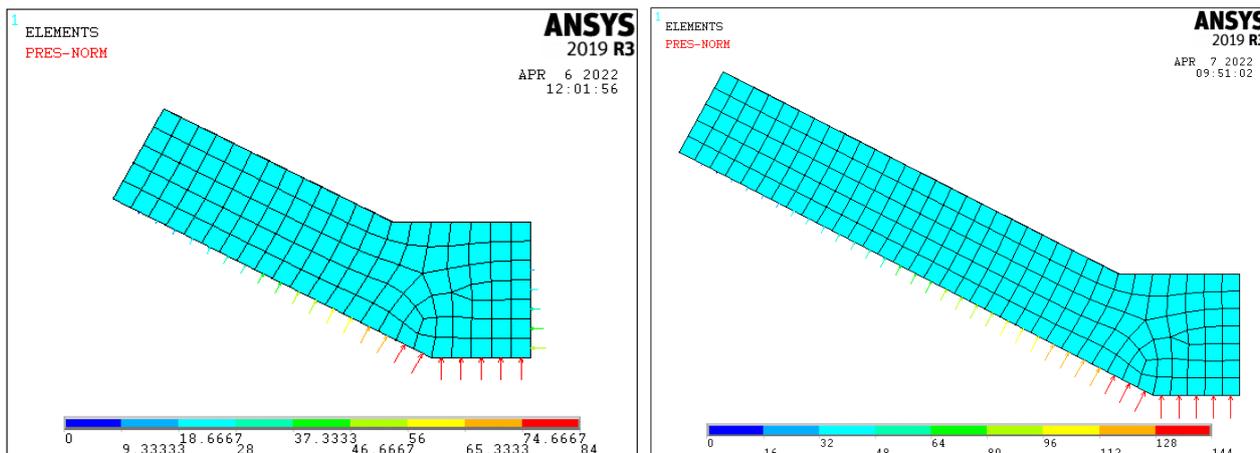
Les calculs ont été réalisés à l'aide du logiciel ANSYS.

Figure 162 : blocs de la situation 1 (à gauche) et 2 (à droite)

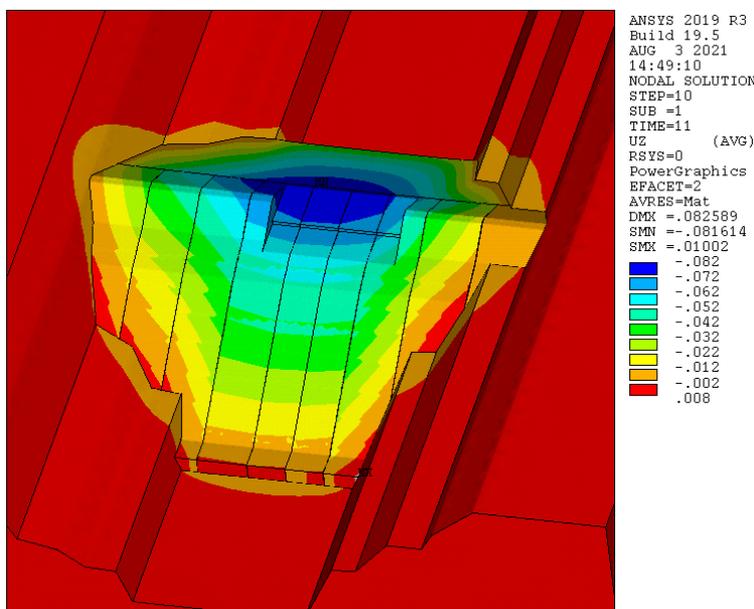
Figure 163 – Déplacements verticaux (m) avec cumul de tous les tassements + poussée PHE

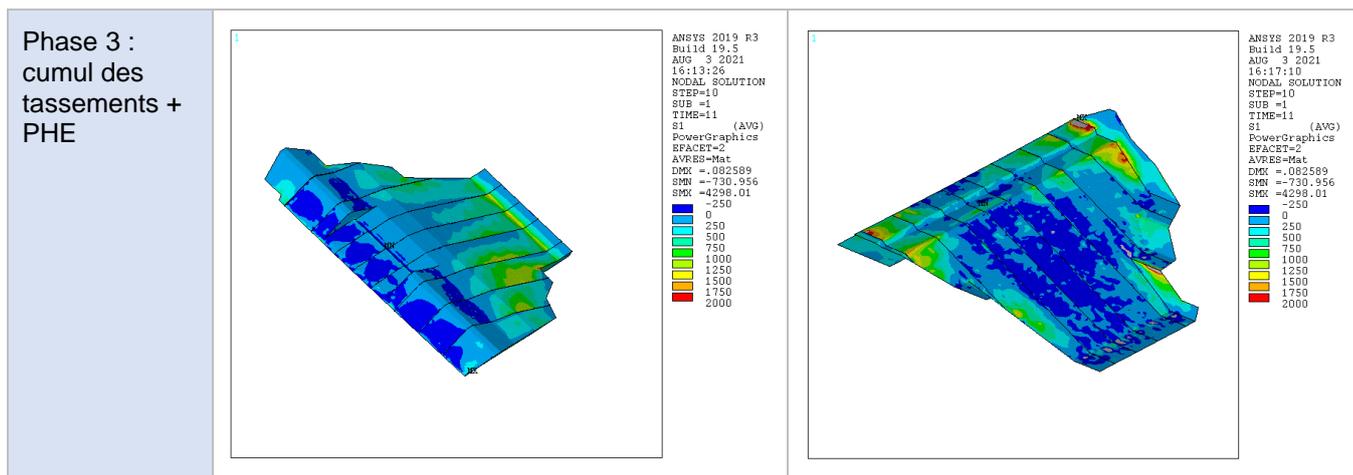
Figure 164 – Contraintes principales de traction (kPa), phase par phase

- une fissuration de peau est prévisible, en particulier pour la formulation BCR2 : il est nécessaire de protéger le coursier avec un BCR enrichi ou un BCR armé pour éviter tout risque de fragilisation du BCR sous l'effet des écoulements,
- dans les premières couches en crête situées juste au-dessus des remblais : un BCR de type BCR1 est nécessaire pour éviter les risques de fissuration dans les zones sensibles,
- d'une façon plus générale et pour les zones où la fissuration peut être préjudiciable : un BCR de type BCR1 est à privilégier.

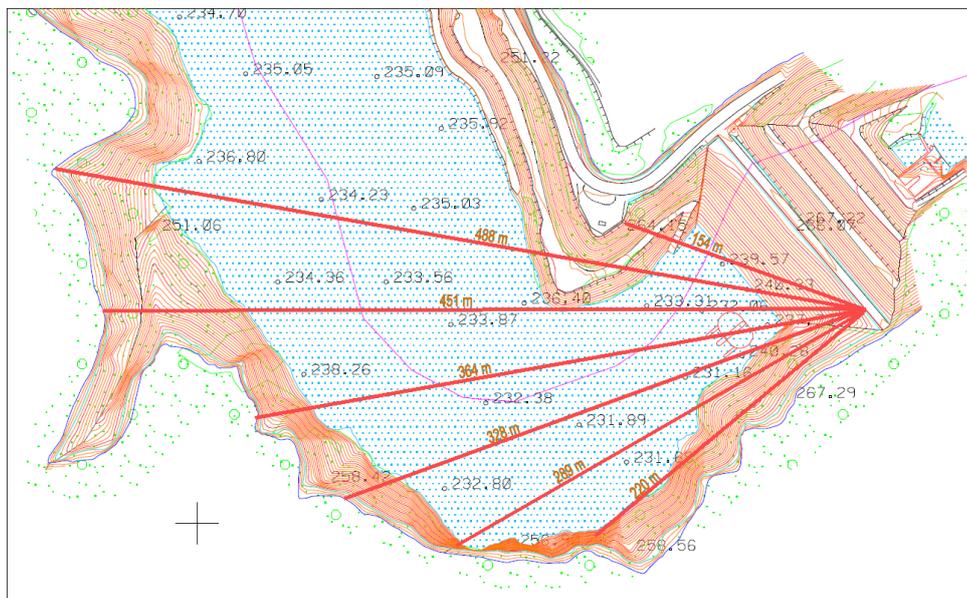
Le calcul du Fetch est réalisé en considérant l'approche proposée par "Hydraulics of dams and reservoirs, Fuat Sentürk, Ph. D., Water Resources Publications (USA)". Cette approche est illustrée par la figure suivante. Elle prend en compte toutes les directions du vent et les fetchs correspondants.

Figure 165 : Application au cas de Ste-Cécile d'Andorge

Le calcul conduit à un fetch équivalent d'environ 330 m.

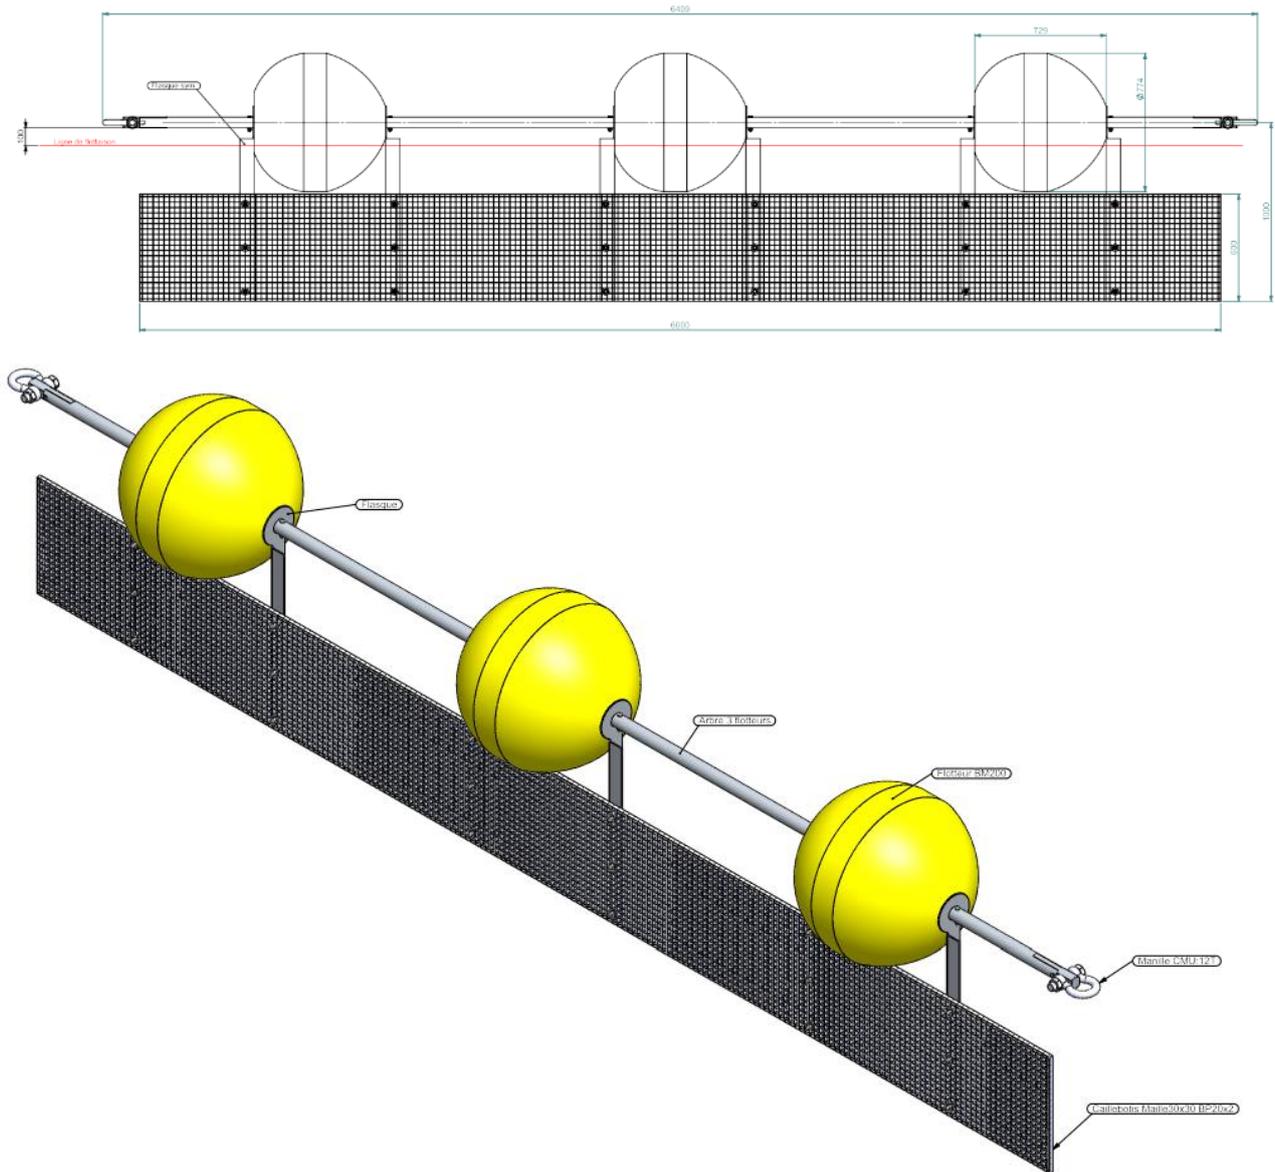
Il s'agit d'un modèle de drome à flotteurs en polyéthylène sous lesquels sont suspendus des panneaux grillagés. La drome est ancrée à la cote 267,20 m NGF (niveau atteint pour Q10 000). La maille des panneaux est fine de l'ordre de quelques cm² afin d'éviter l'enchevêtrement de bois épais dans la grille. Le diamètre des flotteurs est de 774 mm. La grille a une hauteur de 600 mm pour assurer le tirant d'eau minimum requis. L'espacement des flotteurs est maintenu par des éléments de tube en acier. La fixation de la grille aux flotteurs est articulée afin que la drome puisse s'échouer sur les rives sans dommage.

Figure 166 : Module 3 flotteurs de la drome

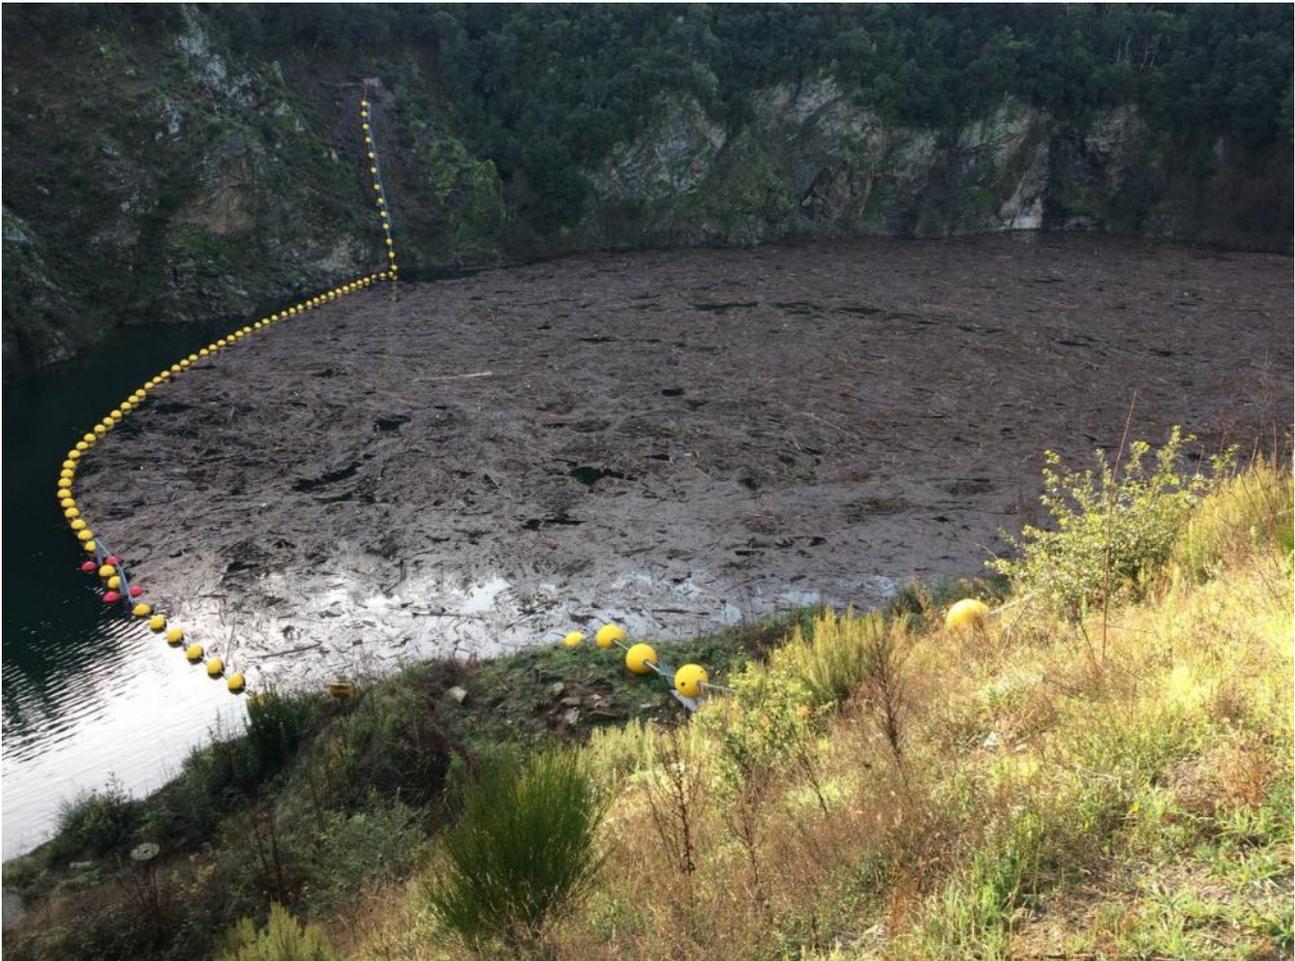
Figure 167 : Drome de Sainte Cécile d'Andorge en fonctionnement
