SÉCURISATION DU COMPLEXE HYDRAULIQUE FORMÉ PAR LES BARRAGES DE SAINTE-CÉCILE D'ANDORGE ET DES CAMBOUS

Rapport d'études de projet (PRO)

N° : 19f-148-RM-17

SECURISATION DU COMPLEXE HYDRAULIQUE FORME PAR LES BARRAGES DE SAINTE CECILE D'ANDORGE ET DES CAMBOUS

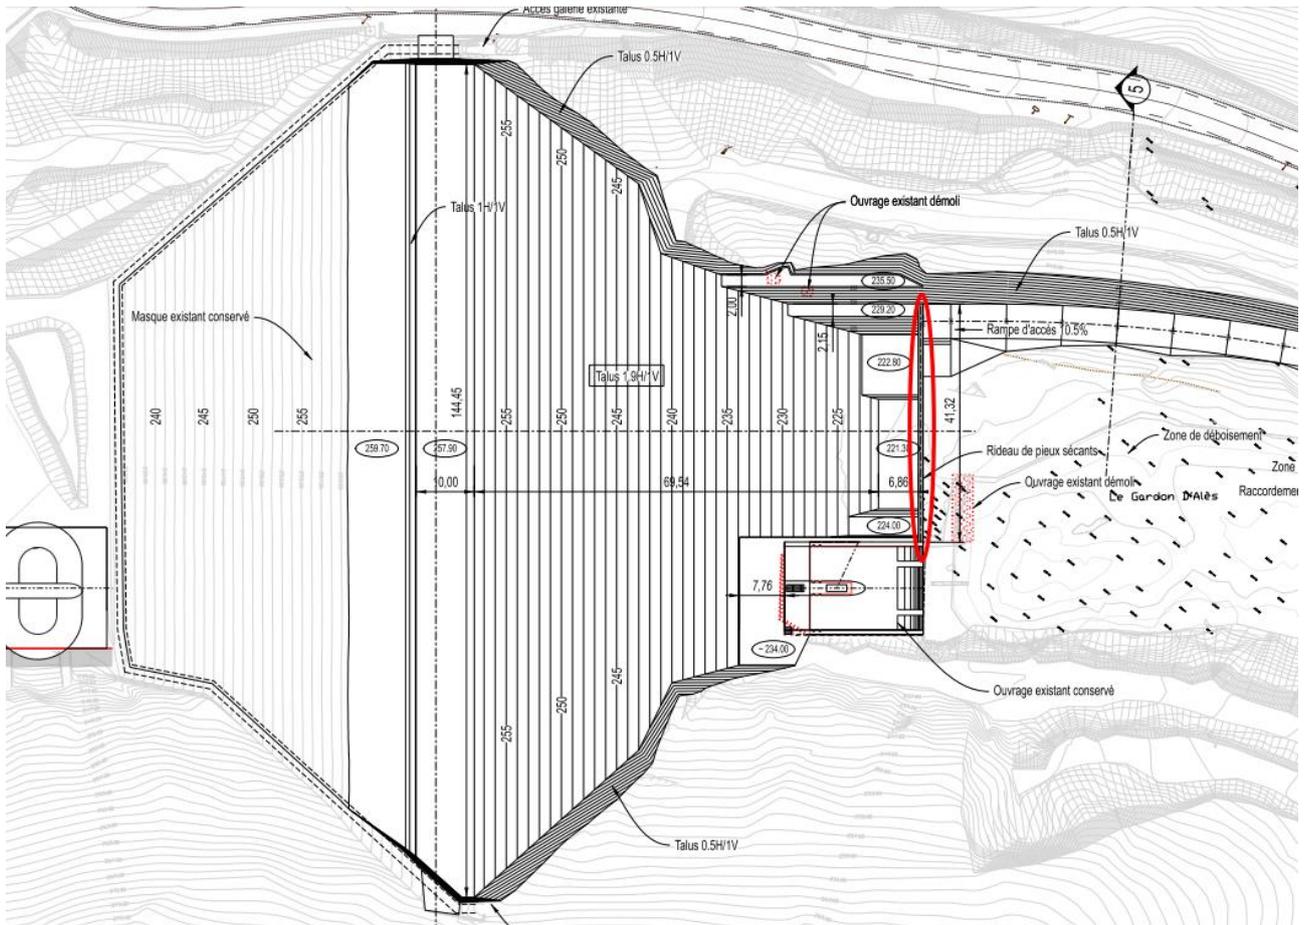
Figure 168 : Implantation du rideau de pieux-sécants

Le rideau de pieux sécants implanté à l'aval du barrage est conçu pour :

- durant la phase provisoire, assurer la protection du chantier contre la submersion pour une crue de période de retour 50 ans ;
- durant la phase définitive, protéger le pied aval du barrage contre le risque d'érosion externe.

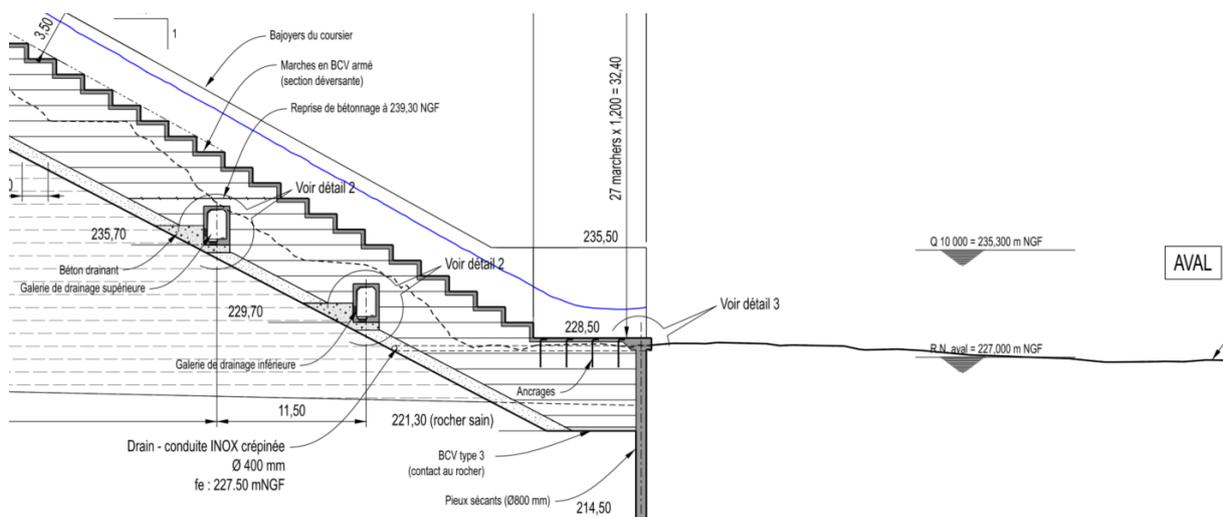
Figure 169 : Coupe type sur le rideau de pieux sécants

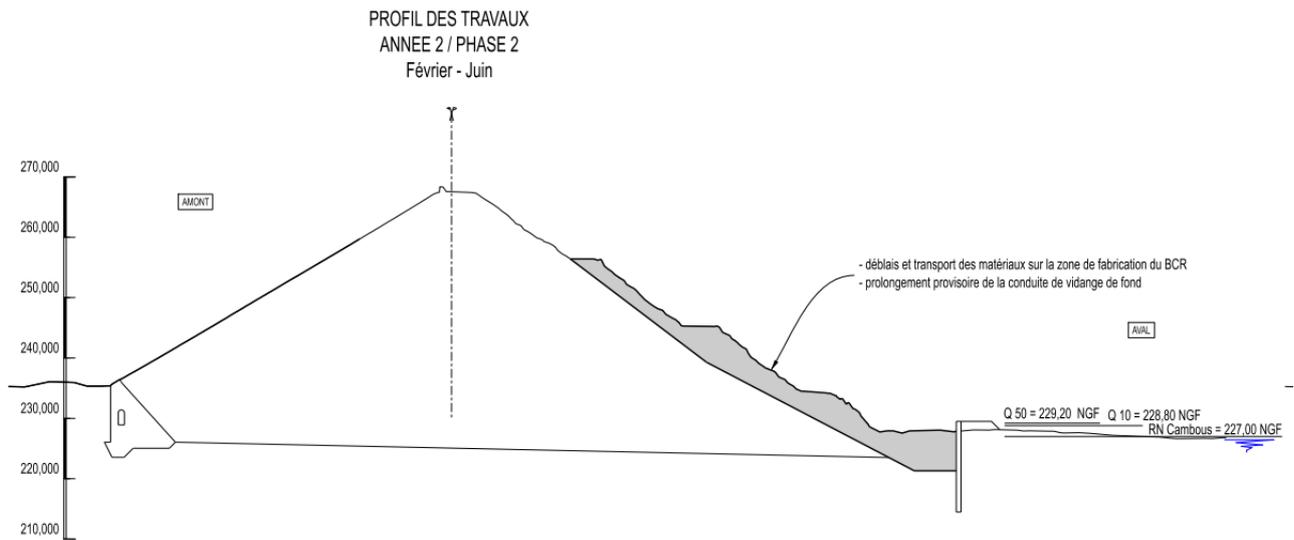
Figure 170 : Phase provisoire de déblai du masque aval existant

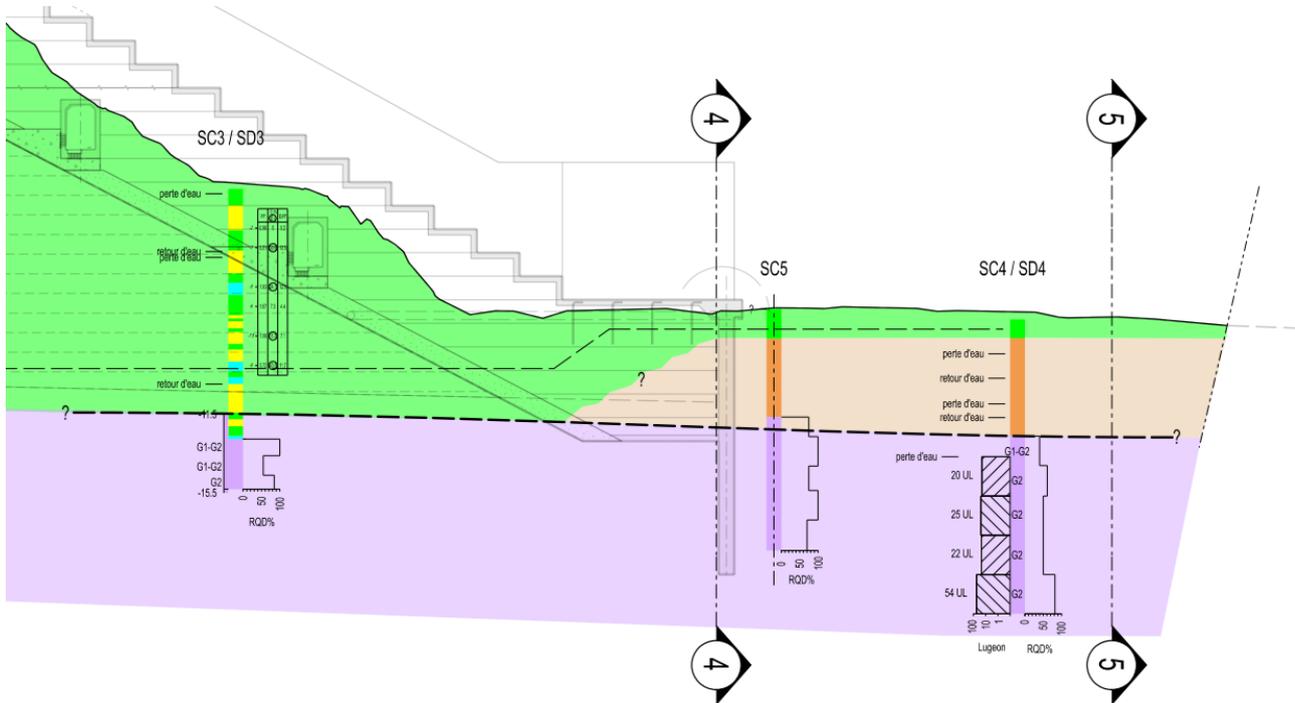
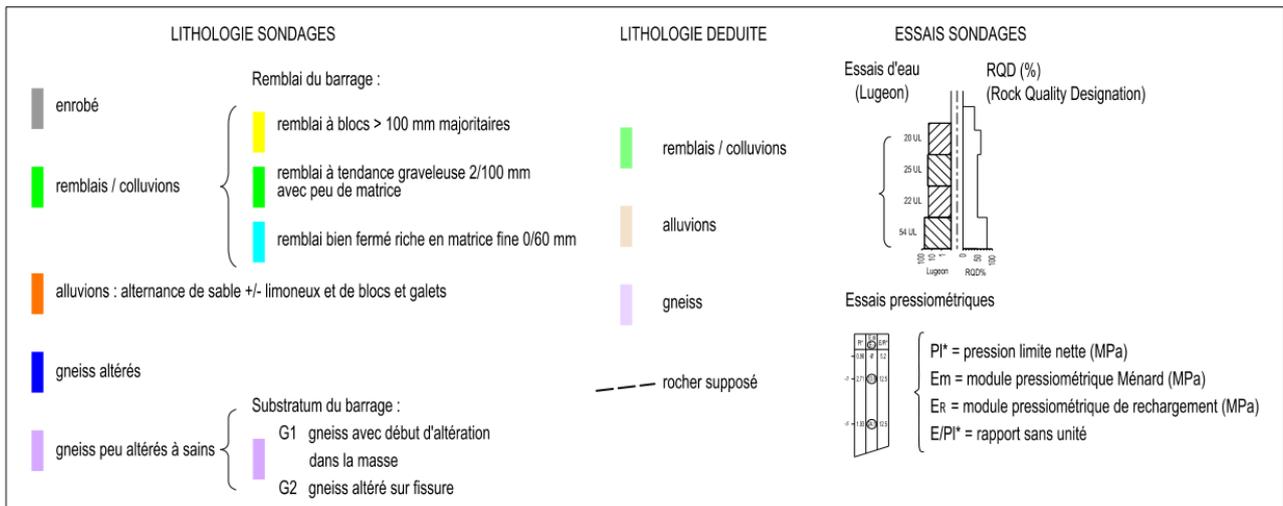
Figure 171 : Profil géotechnique

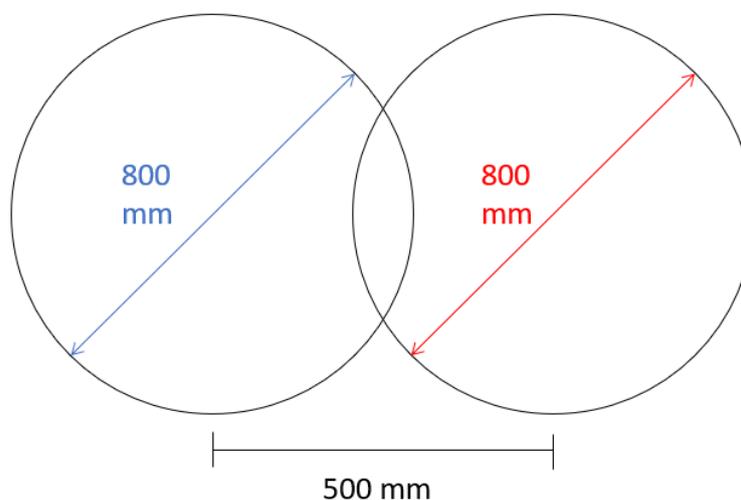
L'écran en pieux sécants est constitué de pieux primaires et secondaires. Seuls les pieux secondaires sont armés, ils sont dits principaux. Le diamètre des pieux primaires et secondaires est fixé à 800 mm et le recouvrement est de 300 mm, soit un entraxe de 500 mm entre deux pieux consécutifs.

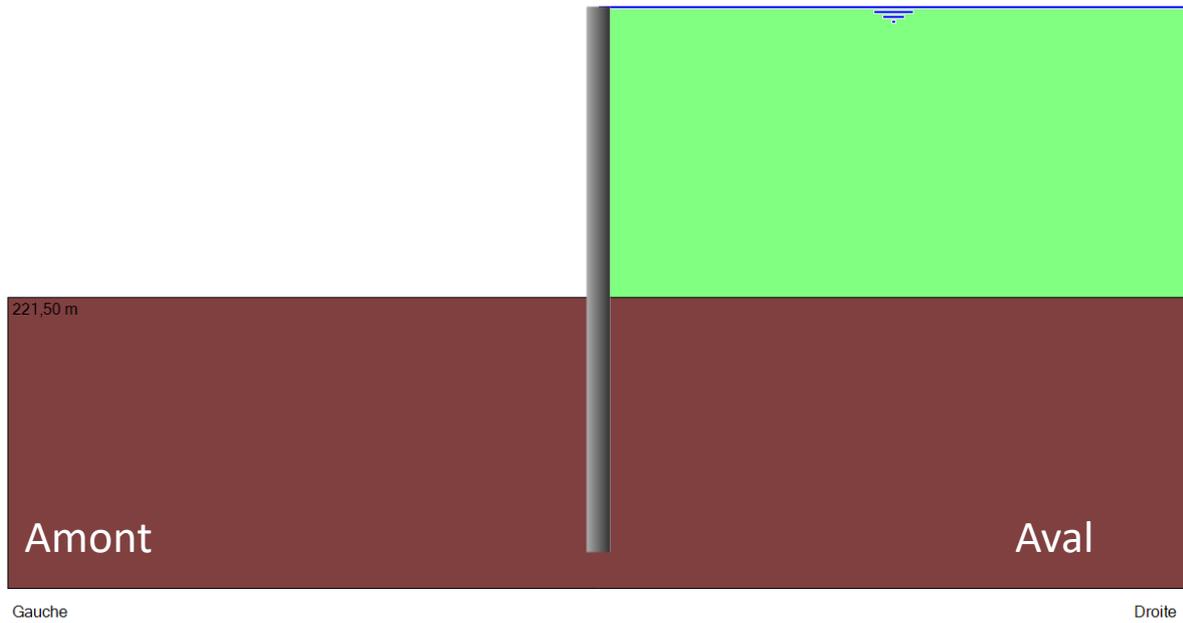
Figure 174 : Modélisation de l'écran dans K-REA

L'écran de soutènement est modélisé sur le logiciel K-REA développé par TERRASOL. Le logiciel permet de modéliser en 2D un écran de soutènement par la méthode aux coefficients de réaction. Pour un écran auto-stable en console, deux types de calculs sont réalisés. Un calcul de type MISS-K (modèle d'interaction sol-structure à coefficient de réaction) pour l'ELS et les déplacements, et un calcul de type MEL (modèle de l'équilibre limite) pour les calculs ELU et la détermination des sollicitations internes dans l'écran.

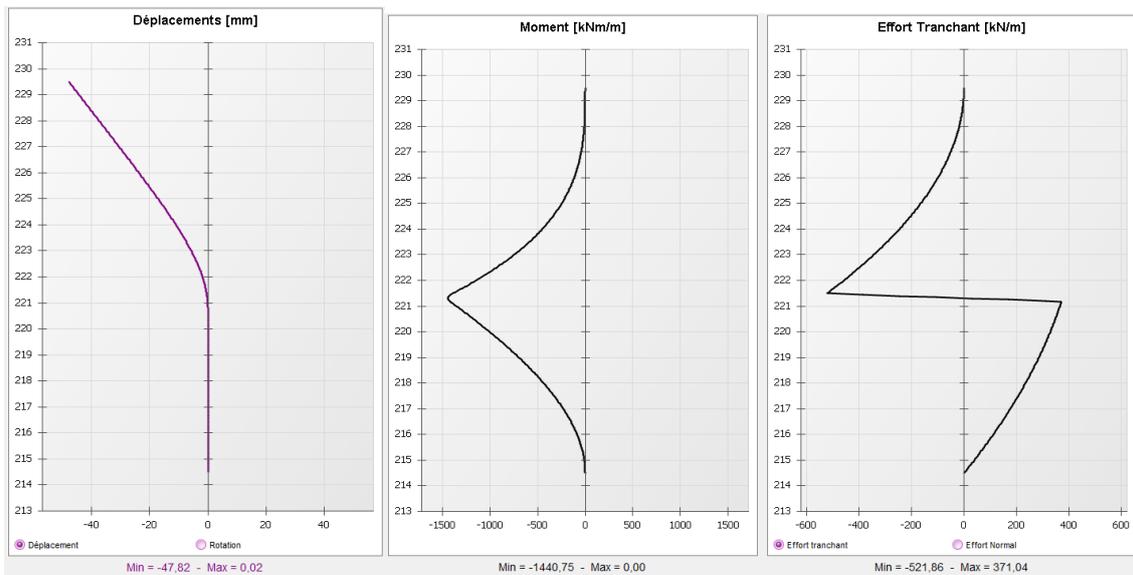
Figure 175 : Courbes de résultats (1/2)

Les courbes suivantes extraites du logiciel K-REA donnent les résultats du calcul.

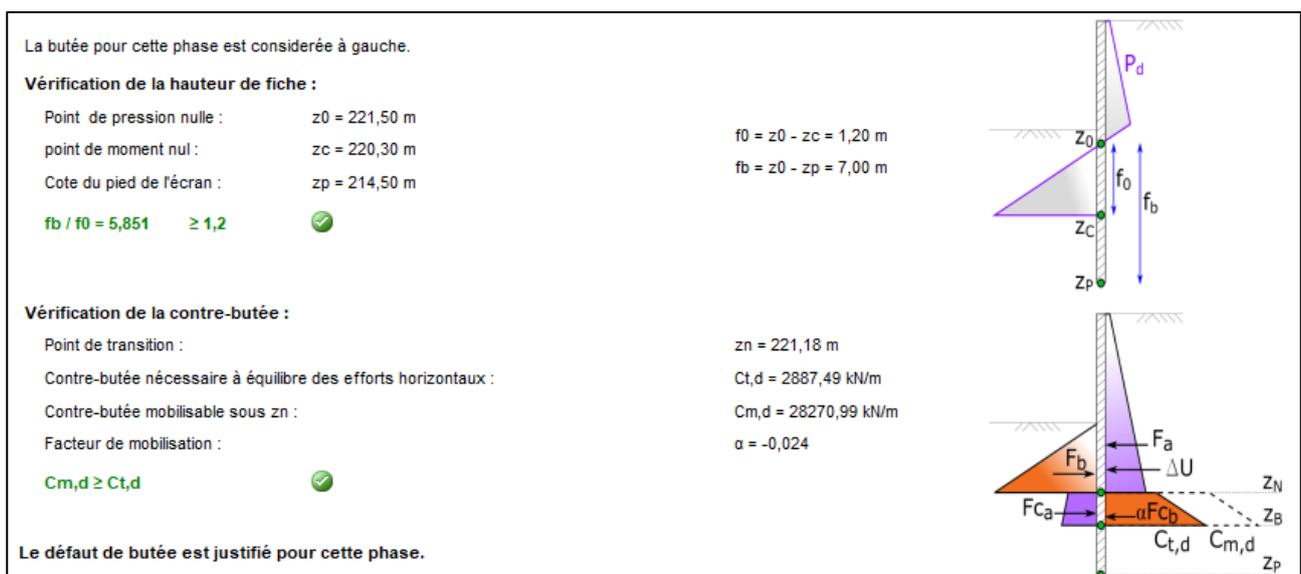
Figure 177 : Vérification de butée

Le logiciel procède aux vérifications de profondeur de fiche et de contre-butée. Les résultats du calcul sont exposés ci-dessous.

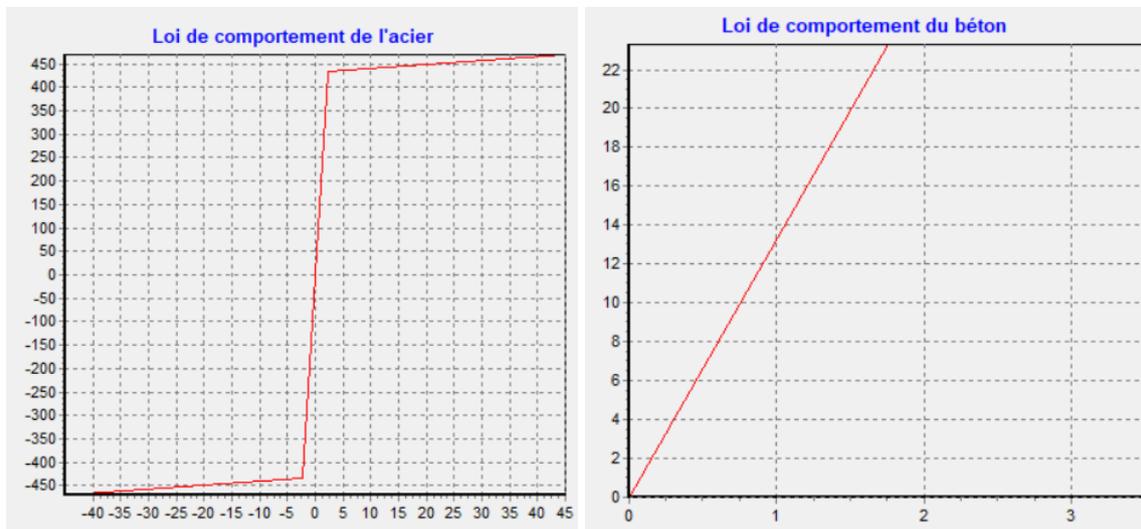
Figure 178 : Lois de comportement des matériaux

Le programme de calcul SECFER^{ISL} permet de calculer les contraintes dans le béton et dans l'armature la plus sollicitée d'une section circulaire soumise à un effort de flexion composée avec traction. Les lois de comportement suivantes (MPa en ordonnée, déformation $\times 10^{-3}$ en abscisse) sont utilisées pour l'acier (diagramme à branche inclinée avec $k=0,08$) et pour le béton (diagramme bilinéaire).

The screenshot shows the 'Lois de comportement' (Behavior Laws) window in the SecFer software. It is set to 'Béton' (Concrete) and 'Acier' (Steel). The input parameters are:

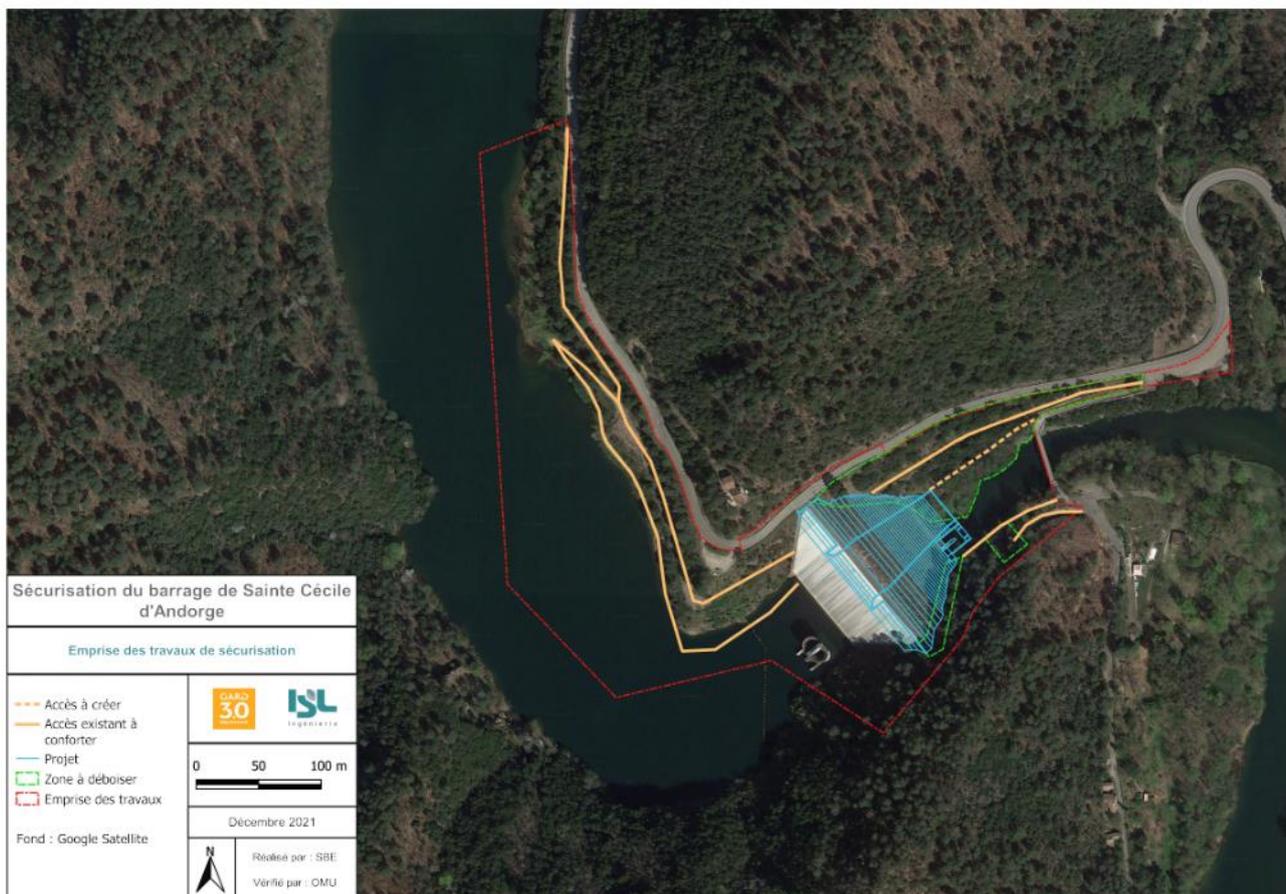
Figure 180 : Emprise des travaux de sécurisation

L'emprise des travaux de sécurisation au droit du barrage est présentée sur la figure ci-dessous.

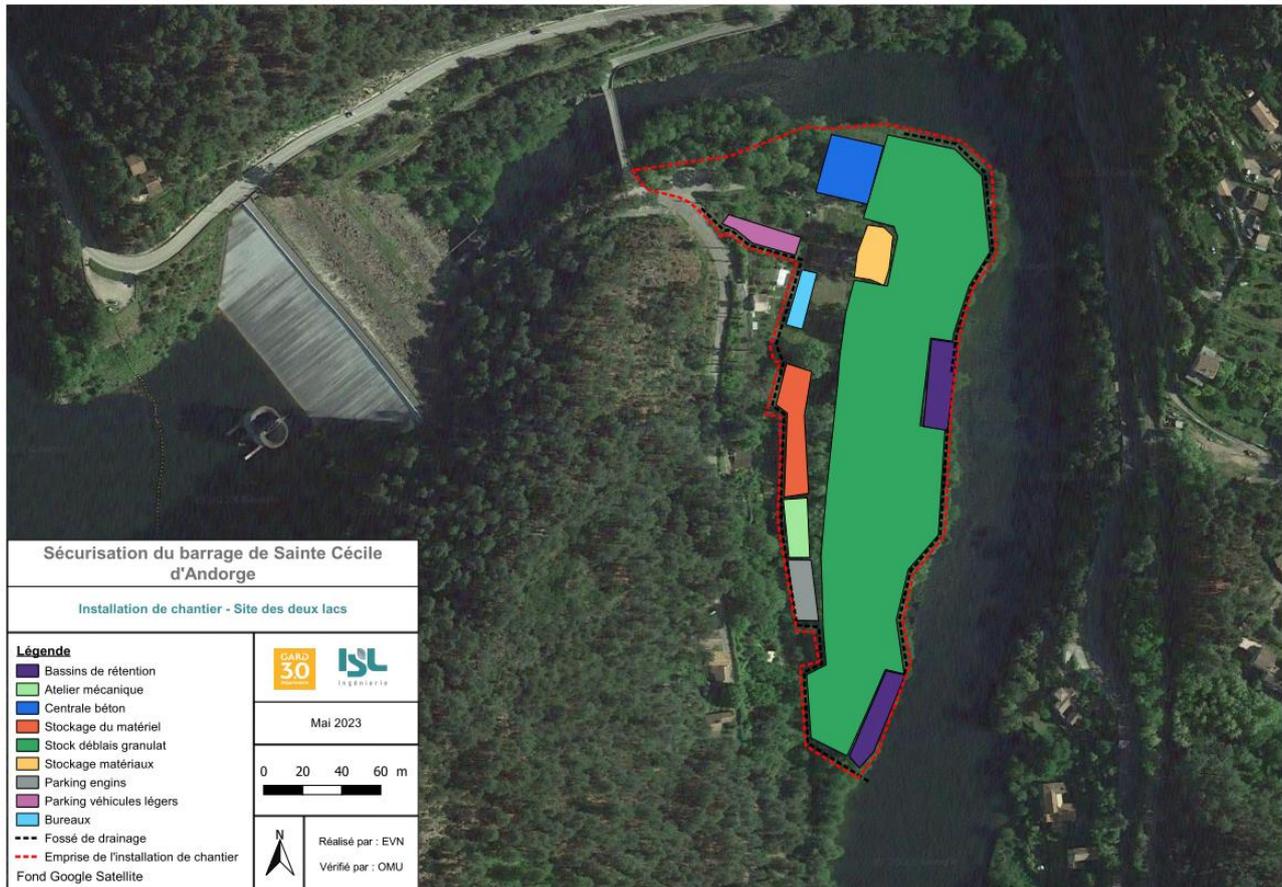
Figure 181 : Plan des installations de chantier sur le site des deux lacs

Le site des deux lacs est le site d'installation de chantier. Sa superficie (2,9 ha) permet d'accueillir les équipements listés dans le tableau ci-après.

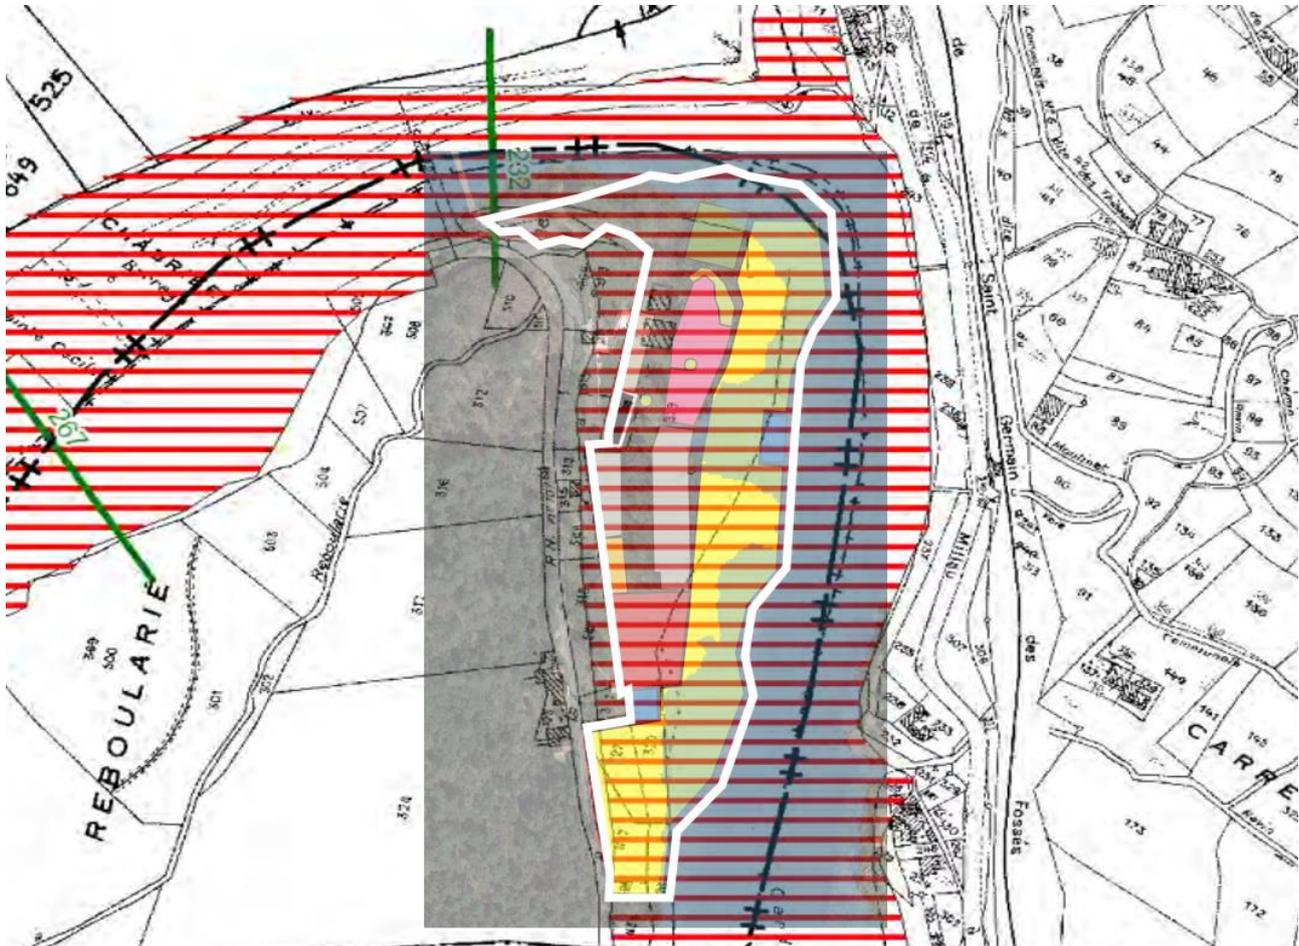
Figure 182 : Installations de chantier et PPRI

La superposition des installations de chantier et du zonage du PPRI est présentée sur la figure ci-dessous.

Selon le zonage du PPRI, les installations sont dans la zone « N-Um et N-Umd : zone non urbanisée inondable par un aléa fort ou située en contre-bas d'une digue et soumise à un aléa fort ».

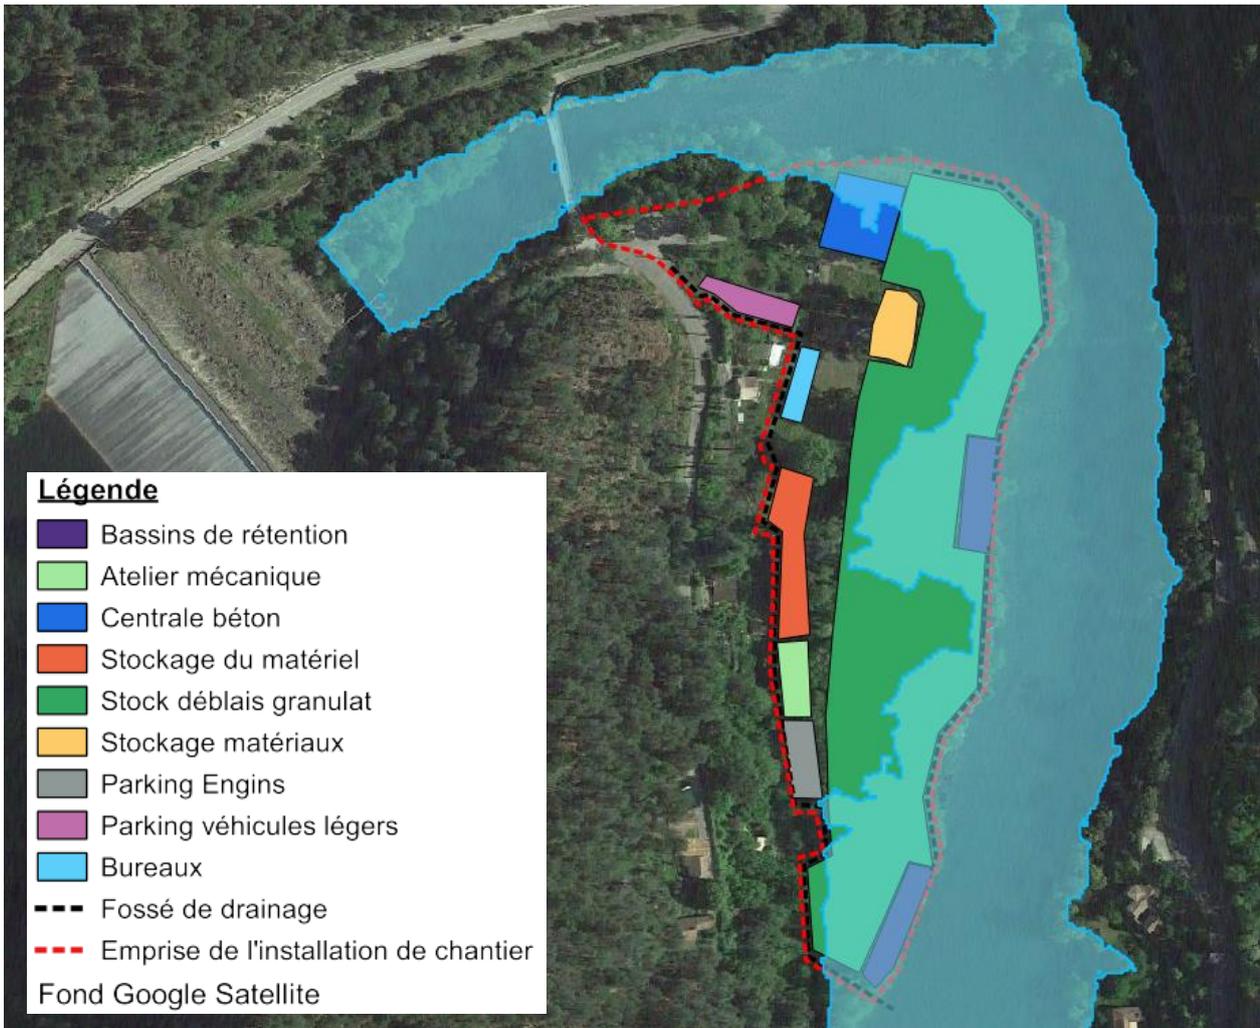
Les installations de chantiers sont aménagées provisoirement, durant la période des travaux, sur le site des deux lacs. Elles sont organisées de manière à maintenir hors d'eau, sans remblaiement et pour une crue centennale laminée par le barrage, les bureaux, les réfectoires, les sanitaires et les parkings (véhicules légers et engins de chantier).

La centrale à béton et l'atelier de concassage-criblage nécessitent une plateforme plane réalisée à partir des déblais de la zone des travaux. Cette plateforme est calée au-dessus du niveau centennial du Gardon.

Figure 183 : Emprise de la crue centennale (bleu – sans prise en compte du stock de déblai) et installations de chantier

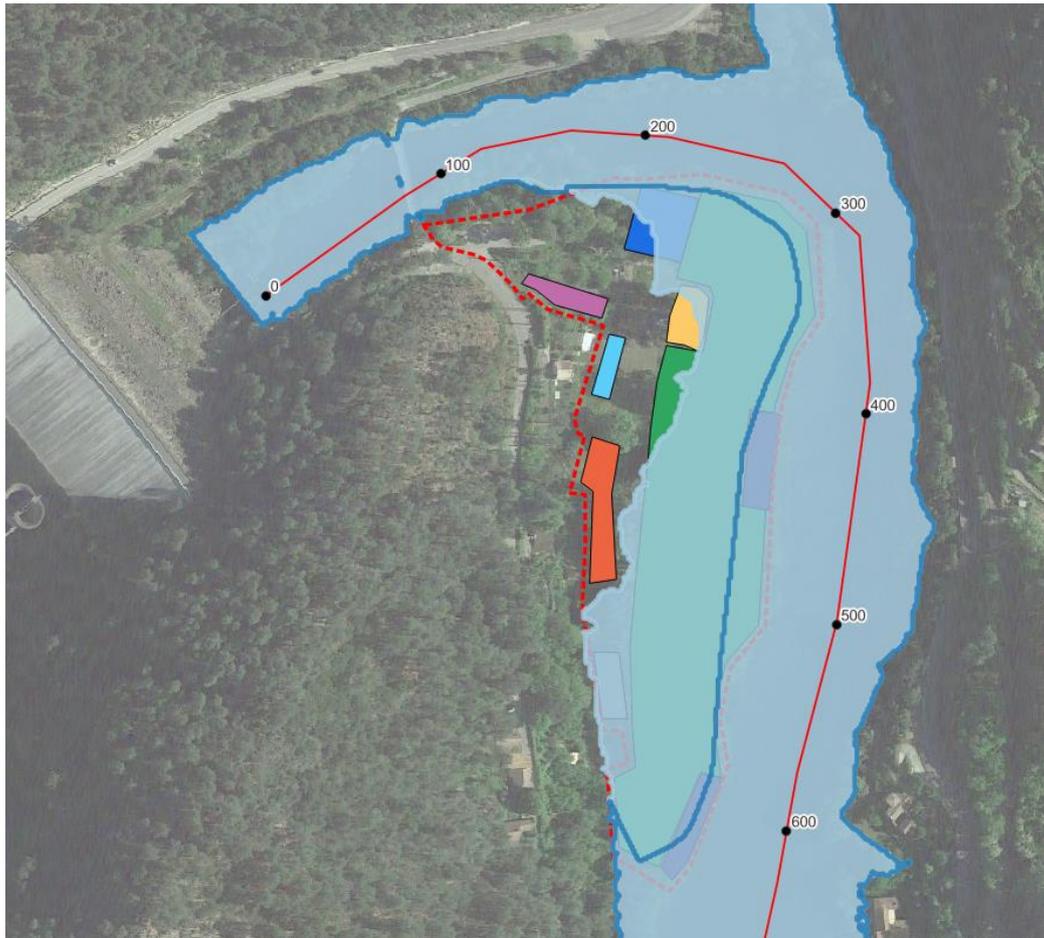
L'impact hydraulique du stock de matériaux dans sa configuration la plus défavorable vis-à-vis de l'impact hydraulique (volume stocké le plus important et barrant l'accès au lit majeur) est présenté sur le graphique ci-dessous.

Il est estimé pour la crue du PPRi soit 900 m³/s en aval du barrage de Sainte Cécile. La ligne d'eau est surélevée d'au maximum 50 cm, dans une section du cours sans enjeu notable.

Figure 184 : Emprise de la crue du PPRI (900 m³/s) avec le stock de matériau (contour bleu foncé) et sans (emprise en bleu clair)

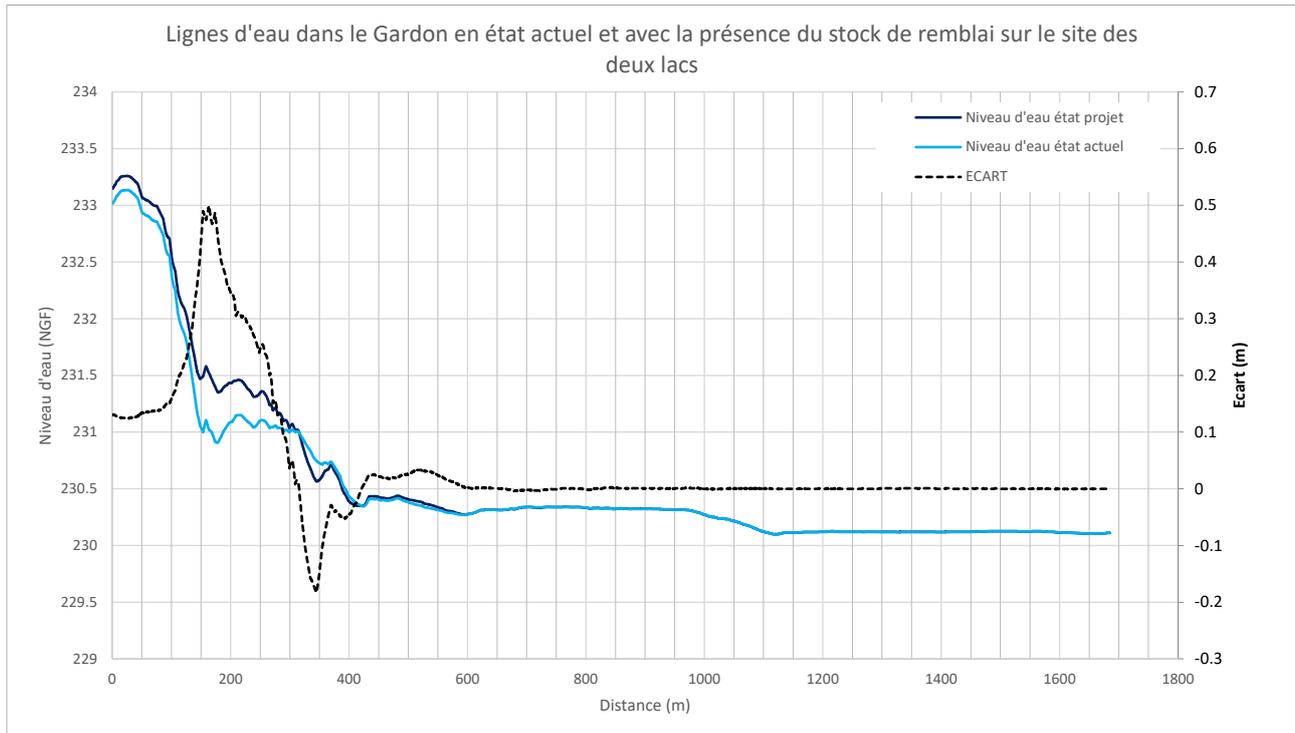
Figure 185 : Ligne d'eau de la crue du PPRI (900 m³/s) avec le stock de matériau (courbe bleu foncé) et sans (courbe bleu clair)

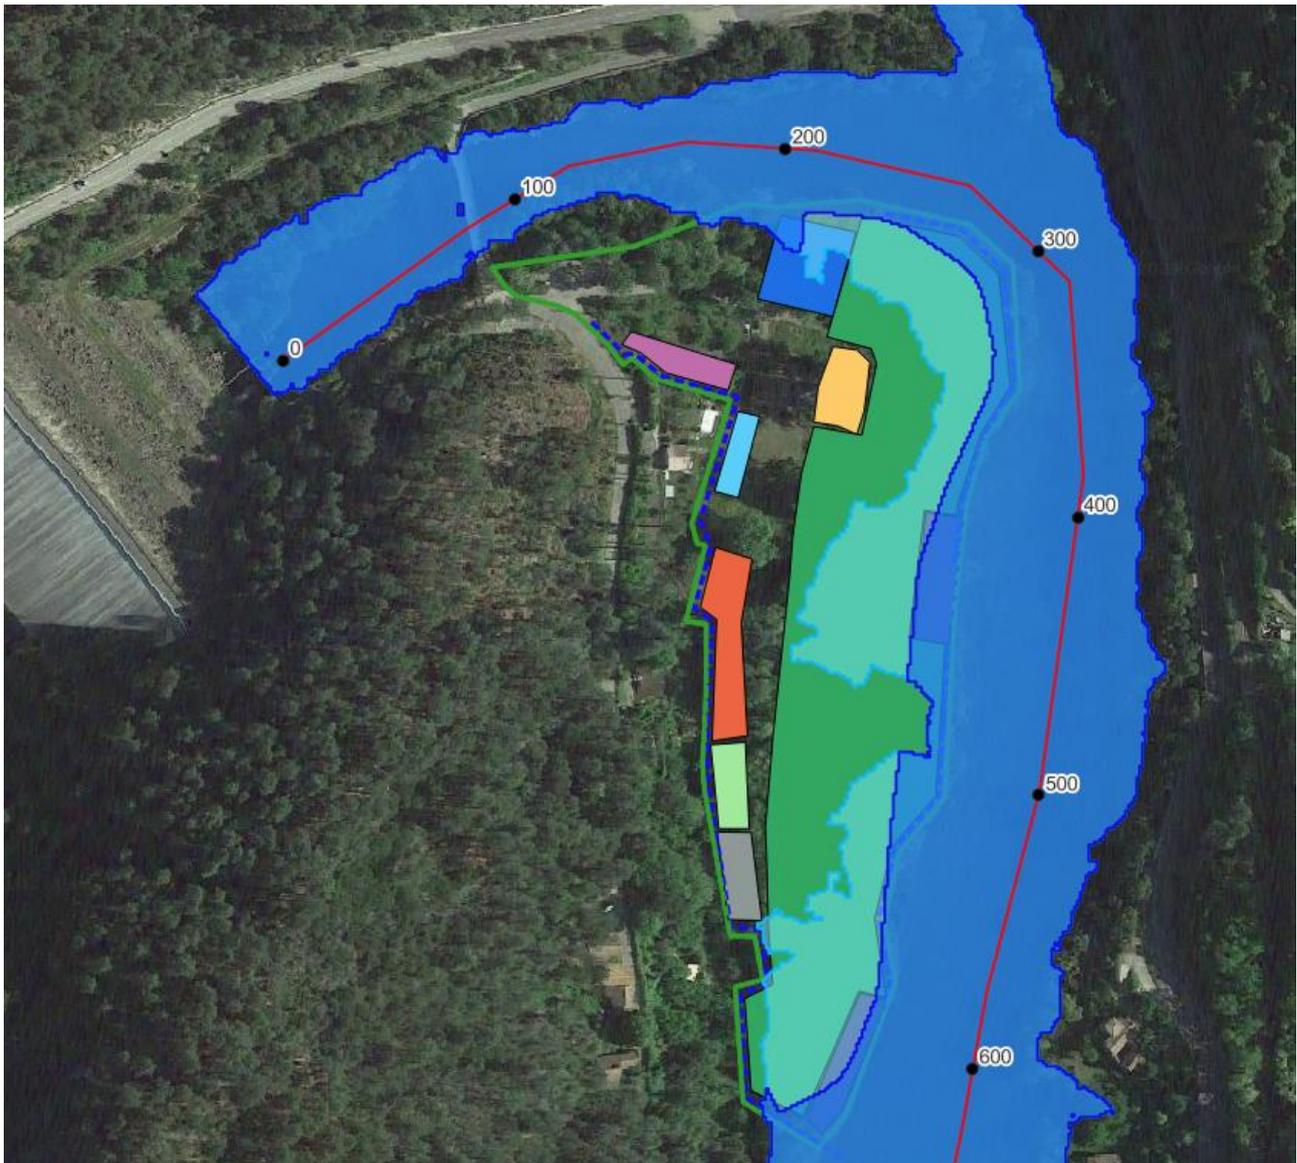
Les conditions d'inondations du site des deux lacs pour une crue centennale ($Q=400 \text{ m}^3/\text{s}$ en sortie du barrage), avec et sans prise en compte du stock de matériaux, sont présentées sur la figure suivante.

La modélisation hydraulique montre que les installations de chantiers (locaux, parking, zone de stockage du matériel) sont hors d'eau avec ou sans prise en compte du stock de matériaux.

Figure 186 : Emprise de la crue centennale avec le stock de matériau (en bleu foncé) et sans (en bleu clair)

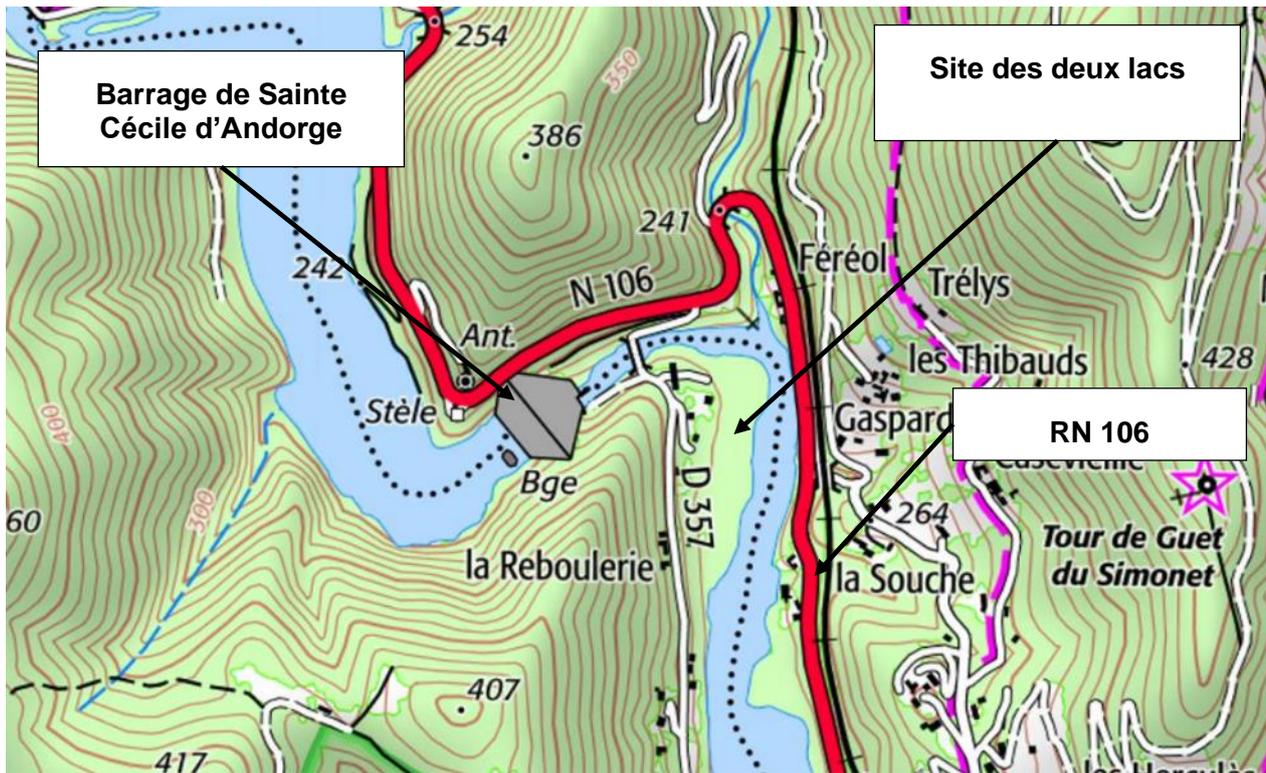
Figure 188 : Accès aux sites des travaux et des installations de chantier

L'accès principal au chantier est la route nationale 106. Elle sera empruntée principalement pour :

- l'évacuation des produits issus de la démolition et du stock de déblais ne pouvant être stocké sur le site des deux lacs ;
- l'approvisionnement du chantier en matériaux (ciment, armatures, granulat d'apport pour le BCR, GNT...) et matériels.

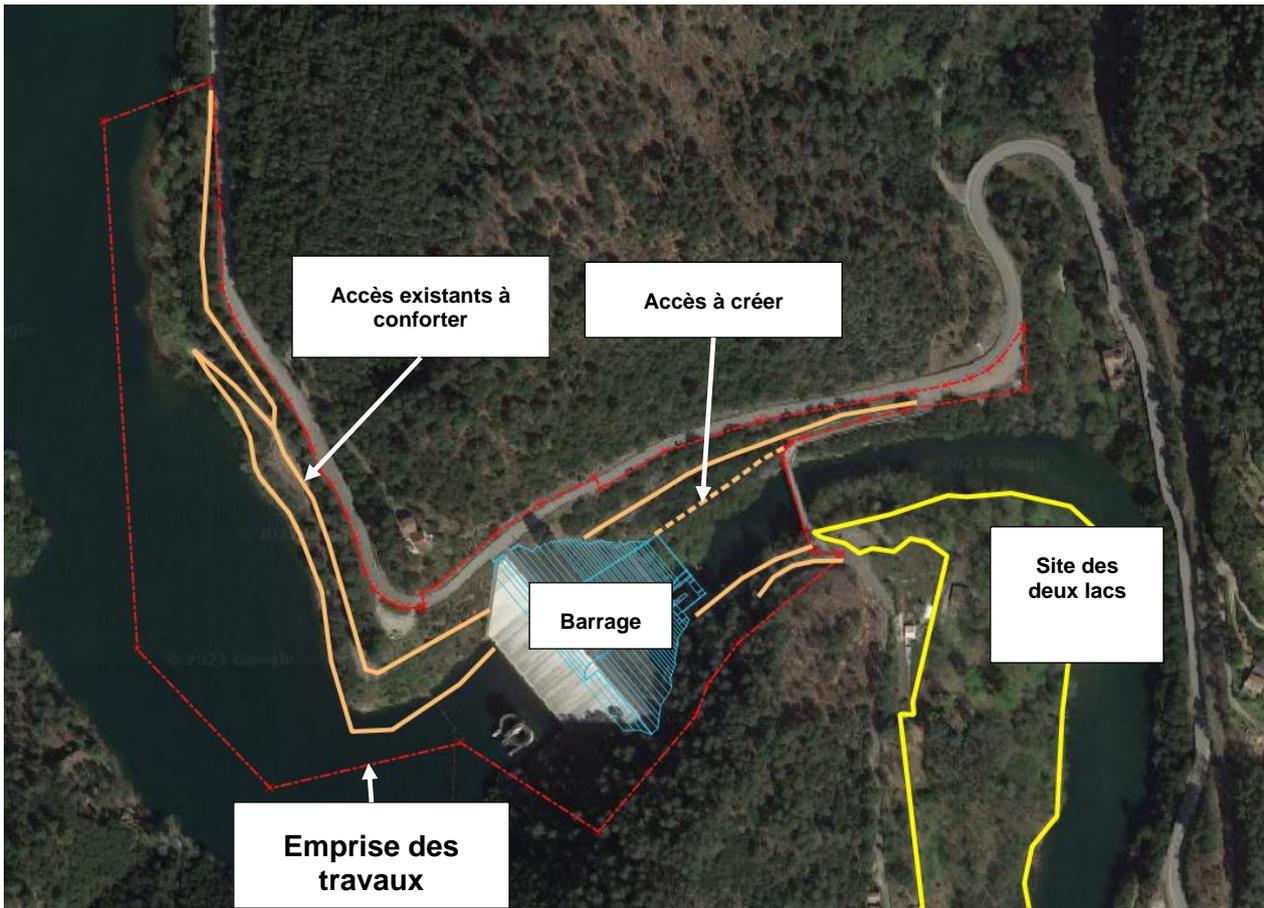
Figure 189 : Accès à l'intérieur de la zone des travaux

Il est prévu également de créer un accès définitif au pied aval rive gauche du barrage depuis la RD357 et de conforter pour la phase travaux les accès existants (ancienne RN106 en aval et en amont du barrage et la piste permettant l'accès au pied amont du barrage).

Les accès existants seront élargis à 6 m pour assurer le passage des engins en sécurité, des zones de croisement seront créées. Les talus rocheux feront l'objet d'une sécurisation au préalable.

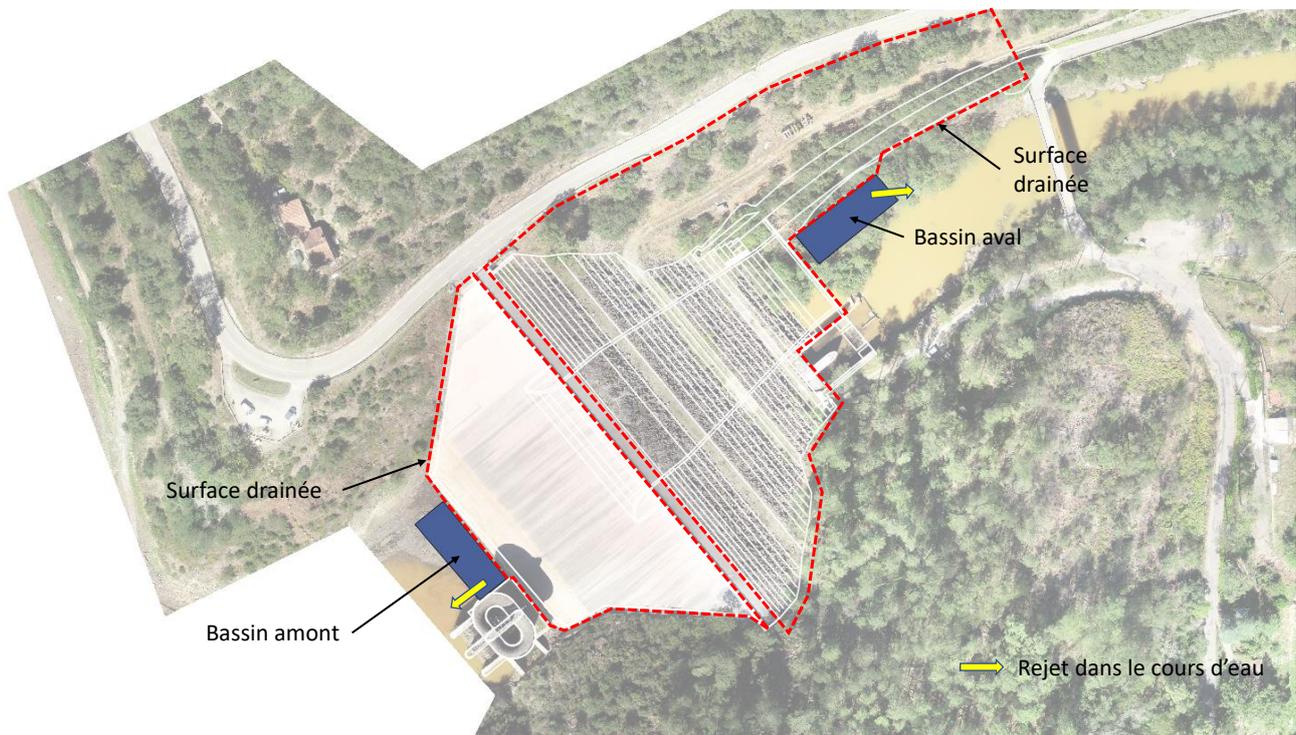
Figure 190 : Implantation des bassins sur le site du barrage et surfaces drainées

- un bassin en pied amont du barrage ;
- un bassin en aval rive gauche.

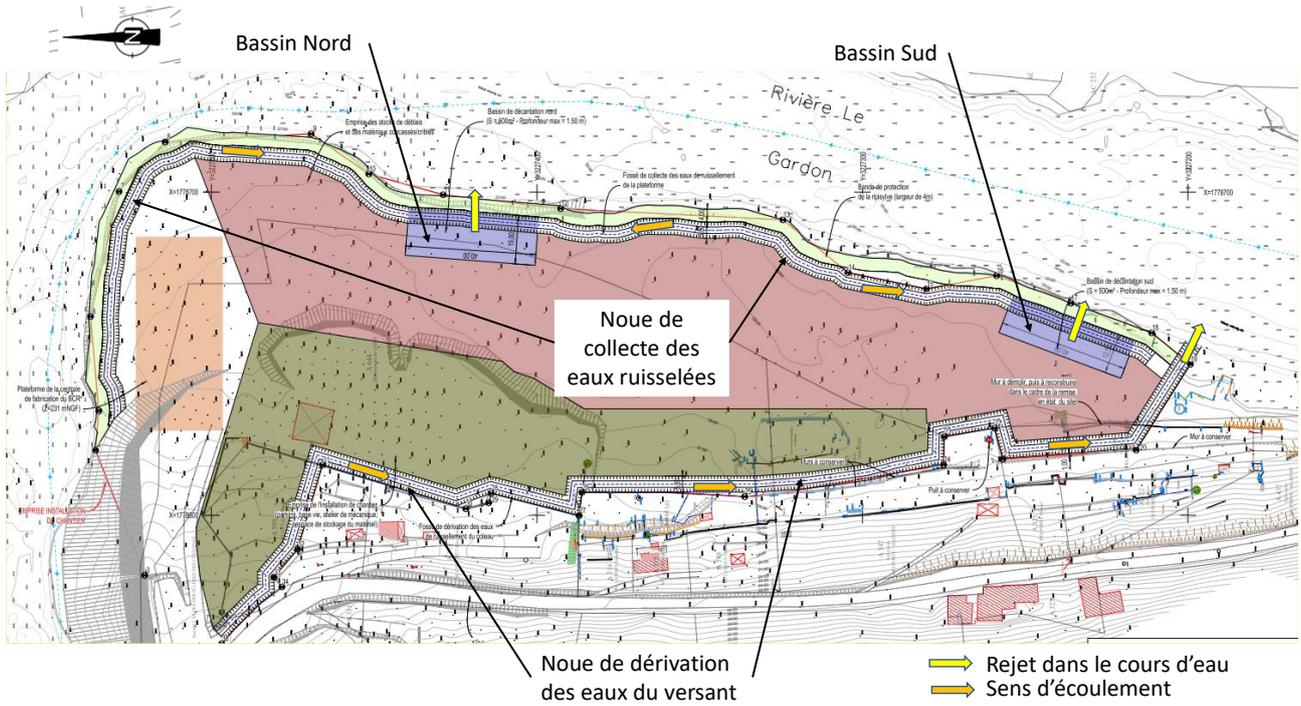
Figure 191 : Implantation des bassins et des noues sur le site des deux lacs

Les eaux de ruissellement de la zone des installations de chantier sont collectées dans 2 bassins de décantation. Une noue périphérique collecte les eaux ruisselées sur l'emprise du site et les dirige vers les deux bassins.

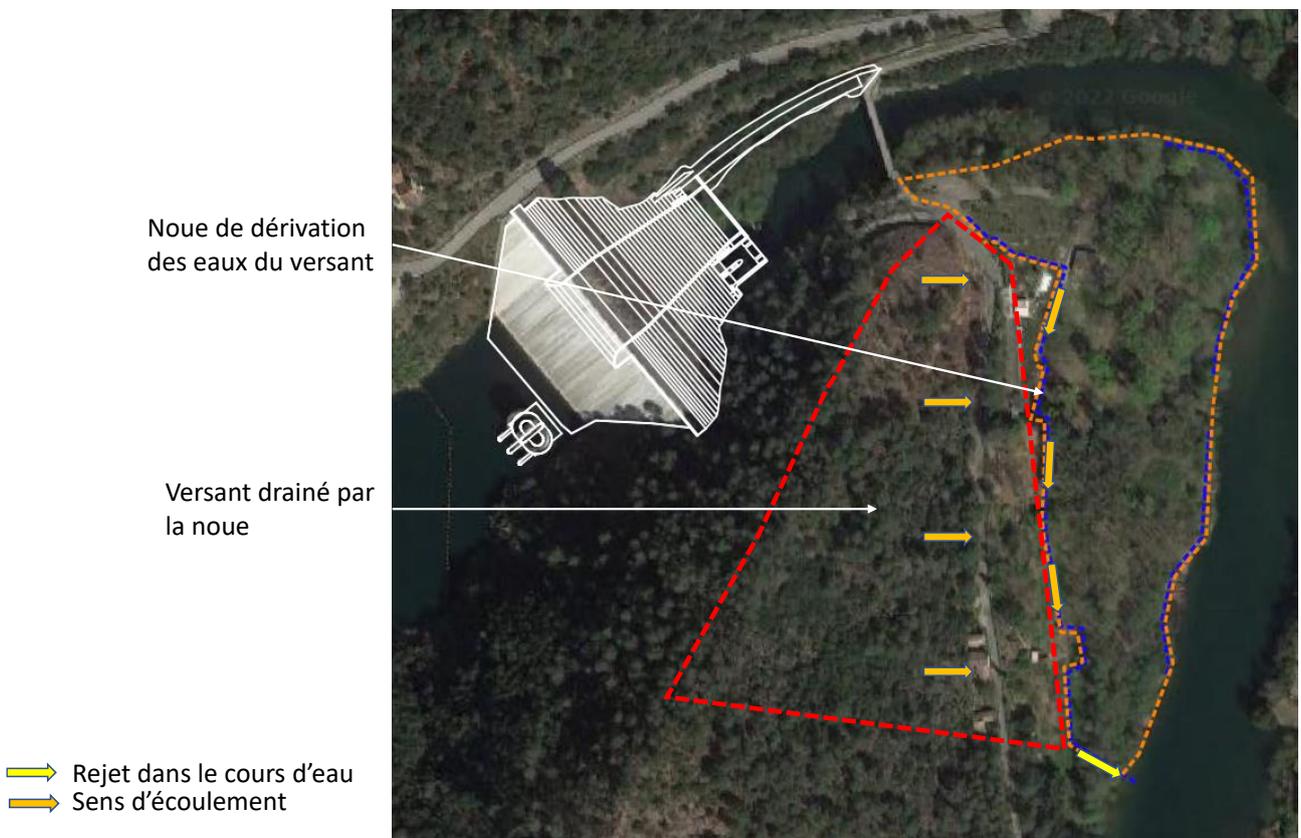
Figure 192 : Versant drainé par la noue de dérivation

En complément, une noue de dérivation des eaux est aménagée en périphérie Est de la zone du site des deux lacs drainant le versant d'environ 5 ha. Les eaux sont rejetées dans le cours d'eau sans transiter par les installations de chantier.

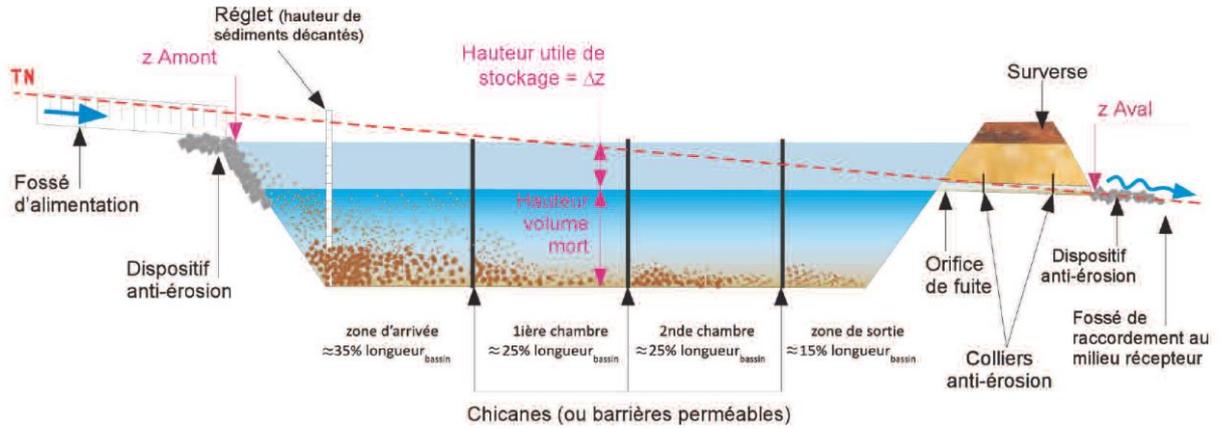
Figure 193 : Coupe-type d'un bassin de décantation (source : [21])

Les bassins en aval du barrage et sur le site des deux lacs sont équipés d'un orifice de fuite, calé au-dessus du niveau d'eau d'une crue vingtennale et d'une surverse. Pour le bassin en amont de SCA, il n'est pas possible de caler l'orifice de fuite au-dessus de Q10. Son orifice est alors calé 50 cm au-dessus de la cote minimale d'exploitation soit 235,5 mNGF.
