SÉCURISATION DU COMPLEXE HYDRAULIQUE FORMÉ PAR LES BARRAGES DE SAINTE-CÉCILE D'ANDORGE ET DES CAMBOUS

Rapport d'études de projet (PRO)

N° : 19f-148-RM-17

SECURISATION DU COMPLEXE HYDRAULIQUE FORME PAR LES BARRAGES DE SAINTE CECILE D'ANDORGE ET DES CAMBOUS

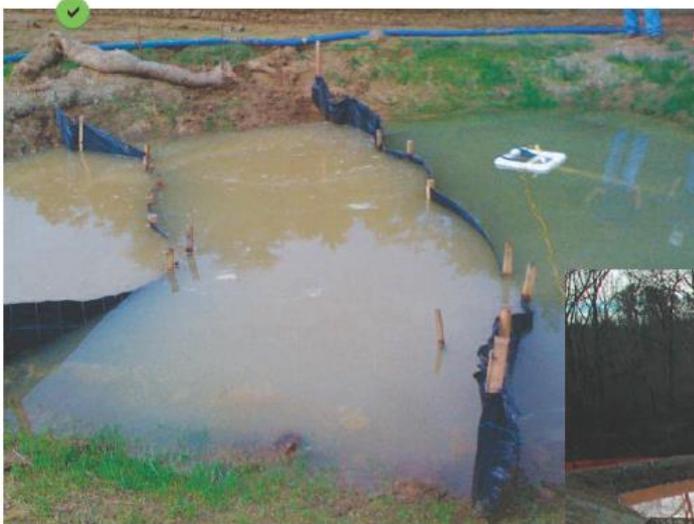
Bassin de décantation équipé de barrières perméables. L'abattement de la turbidité est visible. Attention néanmoins à ce que le niveau d'eau ne dépasse pas celui des barrières perméables.

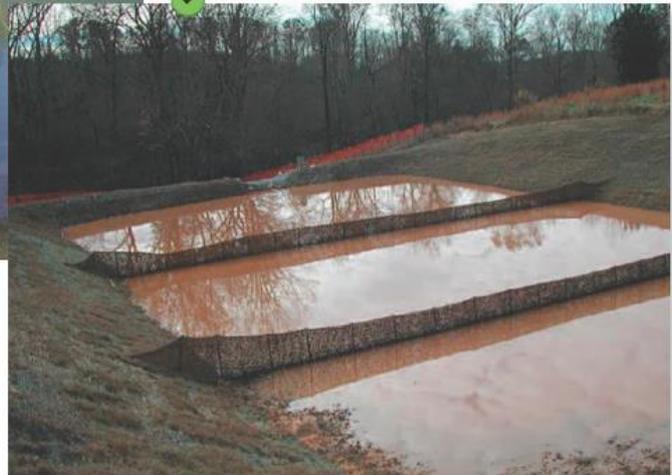
Bassin de décantation aux berges végétalisées et équipé de barrières perméables en toile coco.

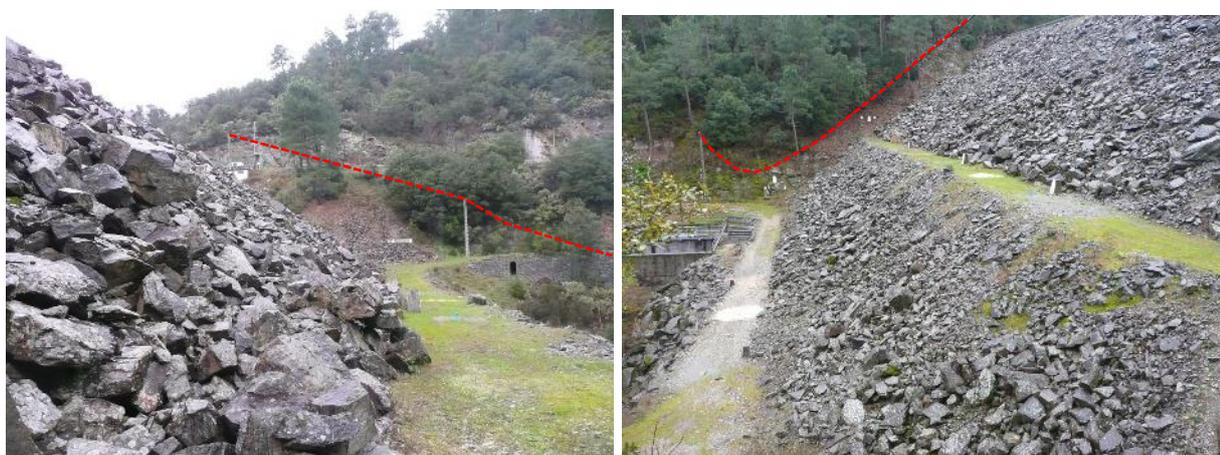
Figure 195 : Réseau électrique aérien existant

Le réseau électrique aérien alimentant le barrage via l'entrée de la galerie ovoïde est situé sur l'emprise du futur évacuateur de crues. Il sera dévoyé provisoirement en phase chantier.

En phase définitive, le réseau pourra transiter via la galerie périmétrale depuis la rive gauche pour éviter le franchissement du futur évacuateur de crues.
