SÉCURISATION DU COMPLEXE HYDRAULIQUE FORMÉ PAR LES BARRAGES DE SAINTE-CÉCILE D'ANDORGE ET DES CAMBOUS

Barrage de Sainte-Cécile d'Andorge

Rapport d'études de projet (PRO)

N° : 19f-148-RM-17

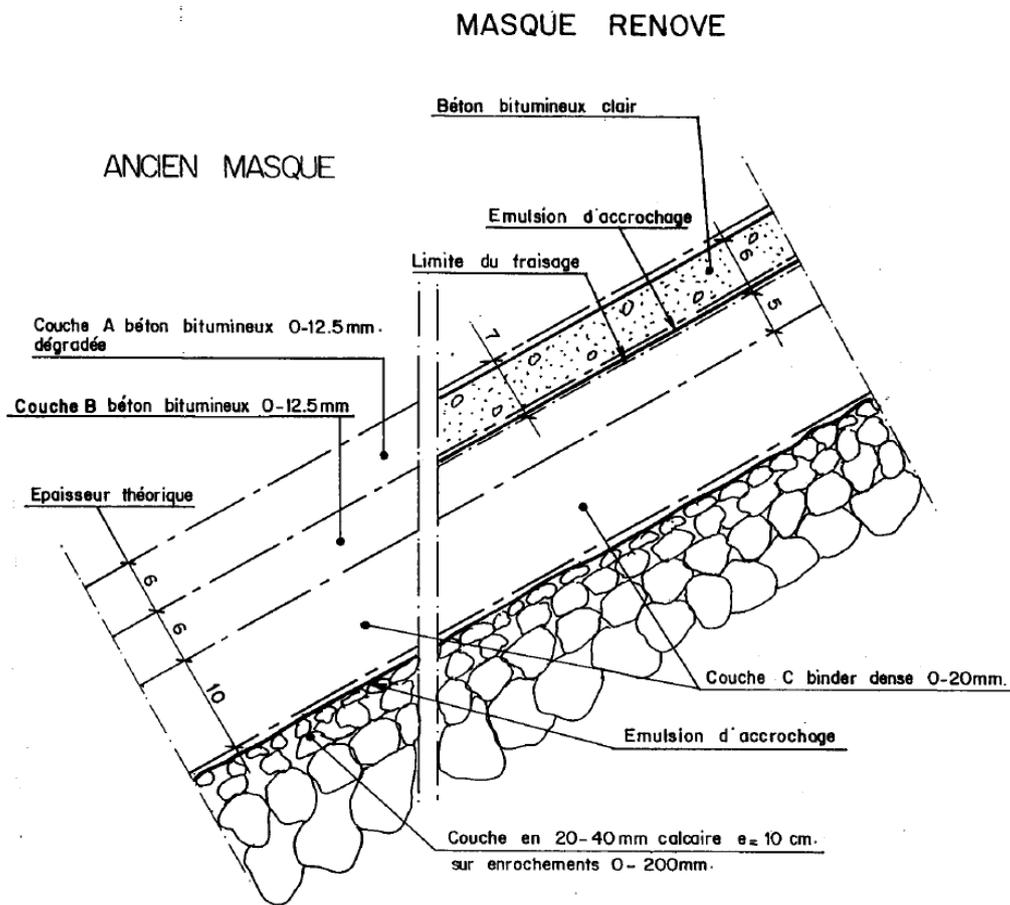
La surface du masque est de 6800 m². Le masque a en partie été entièrement rénové en 1995. La figure suivante présente les couches constituant l'ancien masque et le masque rénové.

Figure 13 : composition de l'ancien masque et du masque rénové

Le masque bitumineux originel était constitué de 5 couches, de l'intérieur vers la surface :

Suite aux dégradations du masque dues aux effets thermiques sur le parement, la couche supérieure de 6 cm de béton bitumineux étanche a été remplacée en 1995. Un béton bitumineux clair teinté dans la masse (bitume mélangé à l'oxyde de titane) a été réalisé après fraisage du masque existant et mise en œuvre d'une émulsion d'accroche.

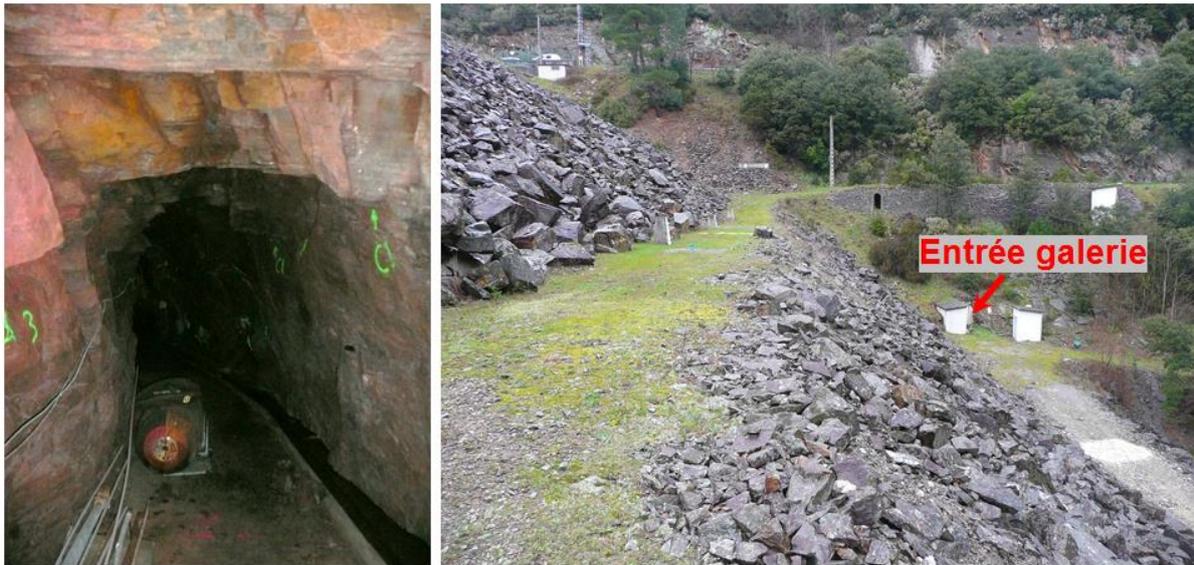
Figure 23 : Galerie de drainage appui rive gauche (risberme 234 m NGF)

Le rapport de la visite annuelle de 1999 dresse un court historique de l'origine de cette galerie. L'idée d'une galerie a été initiée par la piézométrie observée lors des premiers mois de fonctionnement de l'ouvrage (en 1967). Ces observations ont conduit le CTPB à préconiser en 1968 le forage de piézomètres dans le versant depuis la risberme supérieure (cote 256 m NGF). C'est pourtant l'idée d'une galerie courte qui sera reprise, simplifiée et exécutée en 1971.

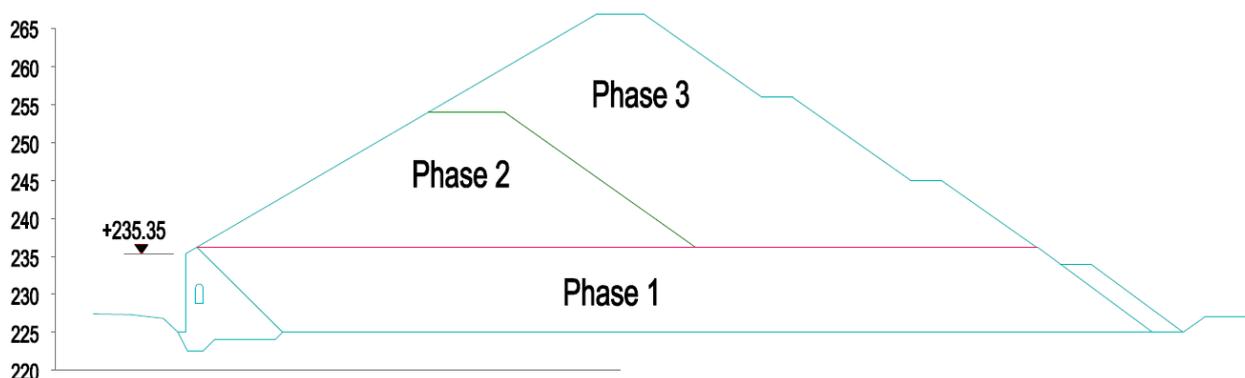
Figure 25 : phasage de la construction du barrage selon les ordres de service

En phase 1 (du 11 février au 5 avril 1966), le remblai a été édifié jusqu'à la cote 235 m NGF. Jusqu'à cette cote, le risque de rupture était nul les galeries sous le remblai n'étaient pas encore obstruées par les seuils des pertuis de fond.

En phase 2 (du 16 avril au 24 juin), le remblai amont a été monté jusqu'à environ 254 m NGF. Cette phase était la plus à risque en termes de rupture par surverse malgré l'ouverture des galeries.

Le phasage de la construction du barrage a été réalisé de manière à limiter le risque de rupture par surverse. Il a été reconstitué à partir des ordres de service délivrés pendant le chantier. Il est différent du phasage prévisionnel prévu au marché.

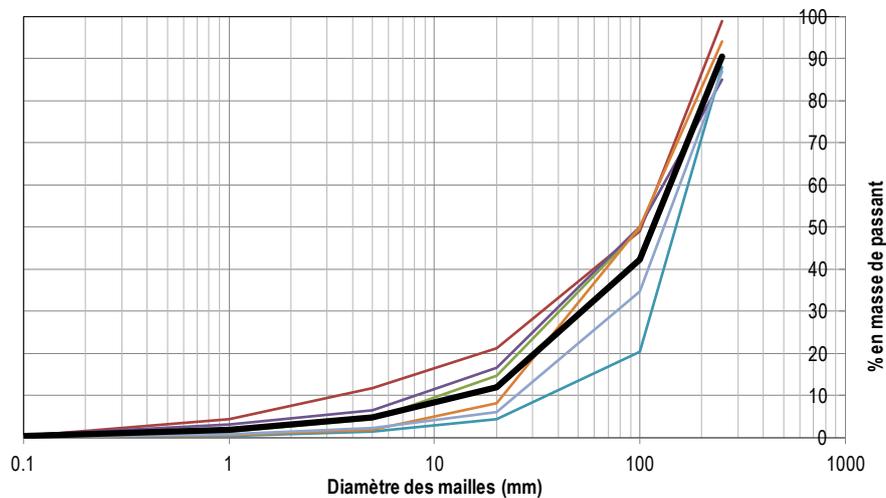
Le graphique suivant présente les 6 granulométries disponibles pour la phase 2. La courbe noire correspond à la courbe moyenne.

Figure 27 : Granulométrie de phase 2

Le fuseau est plus large que pour la phase 1. Le passant à 5 mm est a priori respecté (<15%). Le passant à 100 mm est compris entre 20 et 50%. Il est conforme à l'objectif (<50%). Environ 90% des éléments ont un diamètre inférieur à 250 mm.

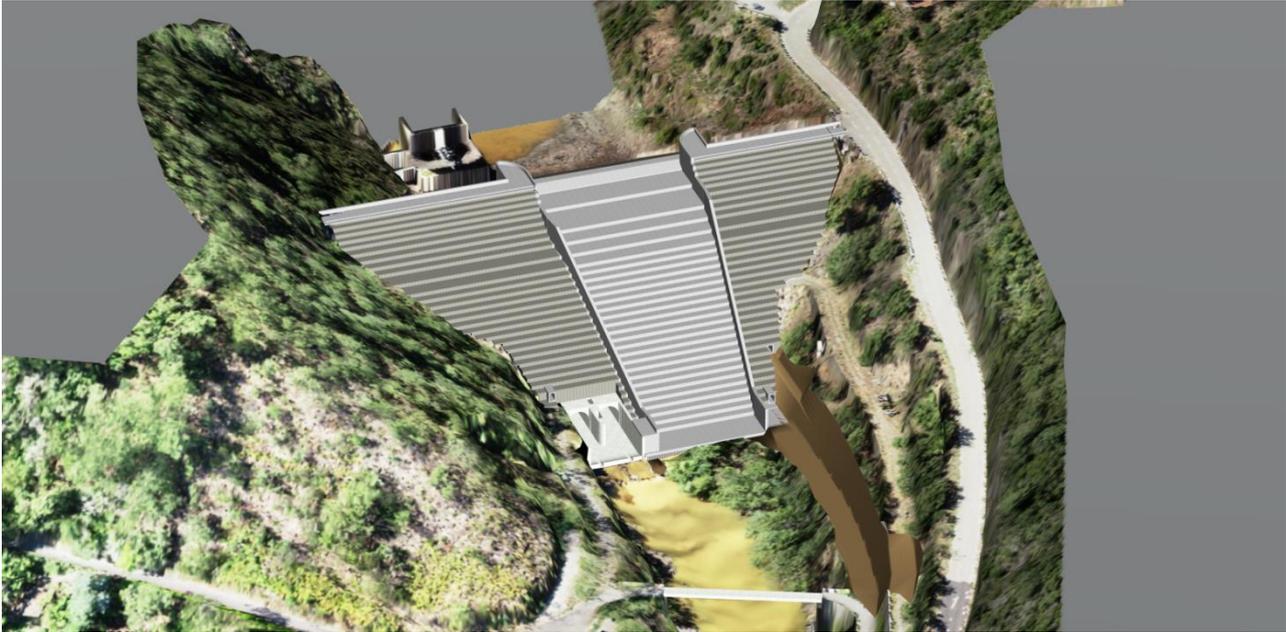
Le parement aval en BCR (béton compacté au rouleau) est présenté sur la figure suivante.

Figure 32: Parement aval en BCR

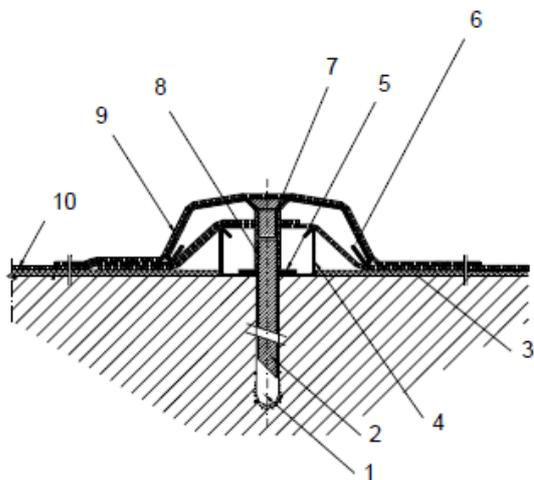
Le géocomposite est maintenu par des lignes longitudinales d'ancrages, réalisées avec des profilés de tensionnement en acier inoxydable. Les profilés sont dimensionnés pour résister à des chargements tels que le vent, la neige/glace ou des hauteurs d'eau supérieures à 100 m.

Ils sont installés sur le parement en lignes continues depuis la fixation haute en crête jusqu'à la fixation basse sur la plinthe. Ils sont ancrés par des chevilles mécaniques traversant le géocomposite et recouverts par une bande d'étanchéité en membrane, de matériau et épaisseur identique à ceux du géocomposite d'étanchéité, mais dépourvue du géotextile pour permettre les opérations de soudage.

1. Ancrage chimique
2. Tige filetée en acier
3. Géogrille
4. Profilé interne en inox
5. Rondelle en inox
6. Profilé externe
7. Vis en inox
8. Coupleur
9. Bande membrane de couverture
10. Membrane composite

Figure 39 : Coupe du système breveté de fixation (Source Carpitech)

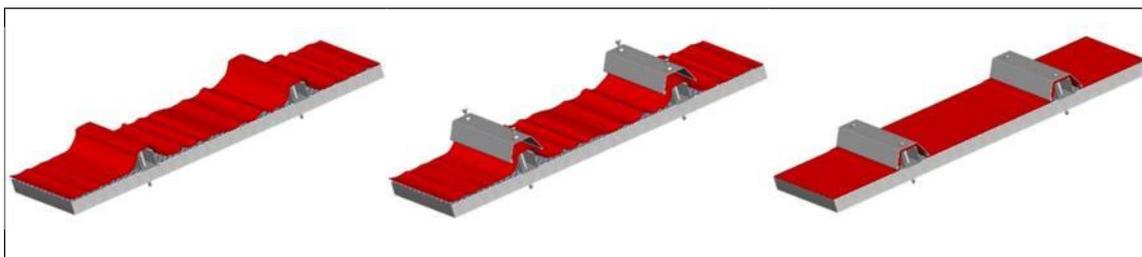
Figure 40 : Principe de tensionnement de la membrane (Source : Carpitech)

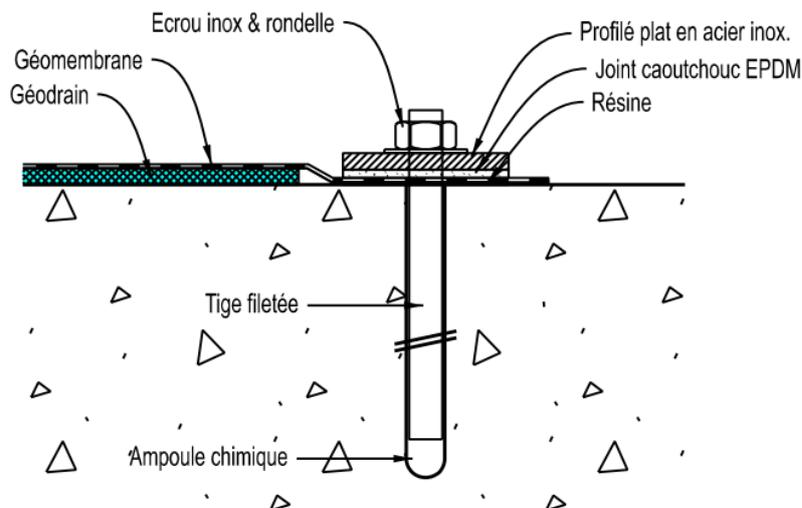
DET. SYSTÈME DE FIXATION

Le couvre-joint situé entre le masque en béton bitumineux et le béton armé de la galerie périmétrale est entièrement retiré pour recevoir le nouveau système de fixation. Un ragréage de la surface à l'aide de résine type EPOXY sera réalisé afin de permettre une assise et une adhérence parfaite au support.

Figure 41 : Détail de la fixation périmétrale (source : Carpitech)

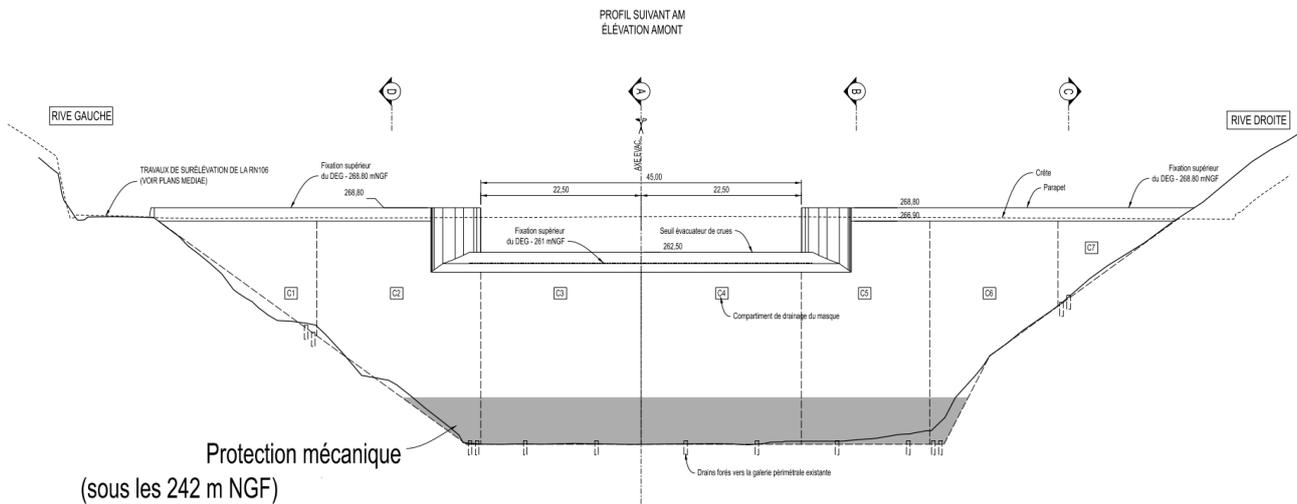
Le DEG est compartimenté pour permettre d'une part, en cas par exemple d'endommagement de la couche étanche (vandalisme, accidentelle, chocs ...), de localiser rapidement une dégradation en identifiant le drain fuyard du compartiment et d'autre part de maintenir à sec la structure sur les autres compartiments.

La séparation entre deux compartiments est assurée par un profilé vertical de tensionnement au droit duquel le géodrain sera interrompu.

Figure 44 : Compartimentation du masque

Cette protection concerne l'ensemble du DEG sous la cote 242,0 m NGF (cf. Figure 44).

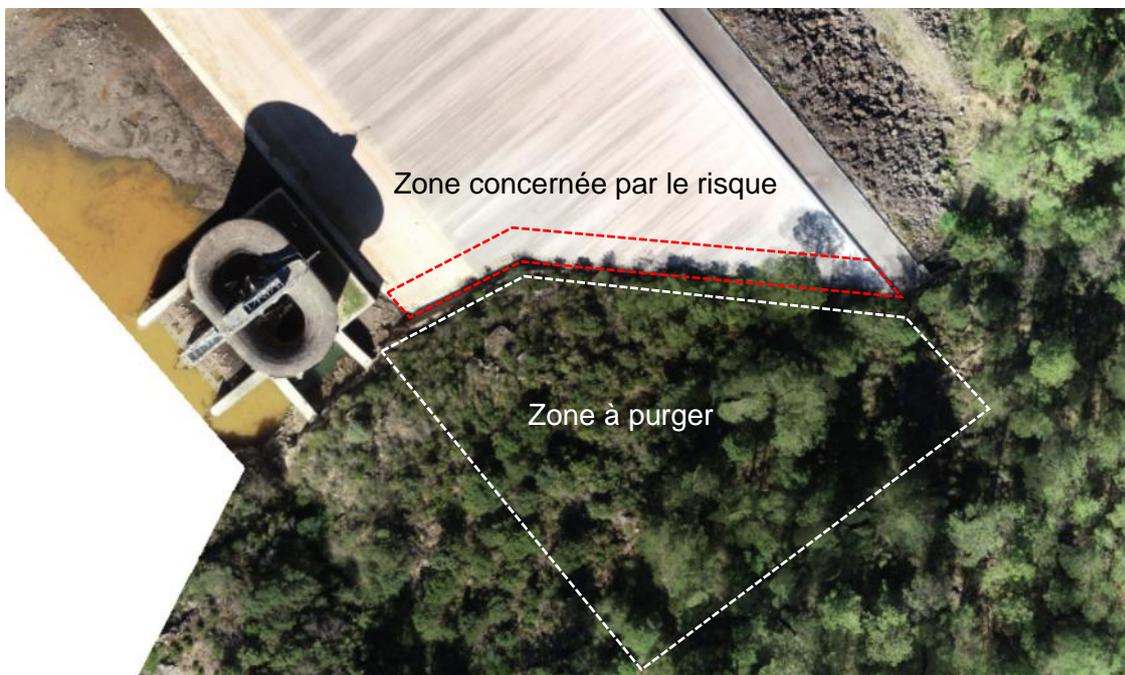
Le site du barrage, et particulièrement le versant en rive droite, est soumis au risque de chutes de blocs rocheux sur le DEG. Au démarrage des travaux, une purge des blocs rocheux instables est réalisée pour diminuer le risque d'endommagement. La zone de purge est présentée sur la figure ci-dessous.

Figure 45 : Zone de purge nécessaire à la protection de l'étanchéité amont

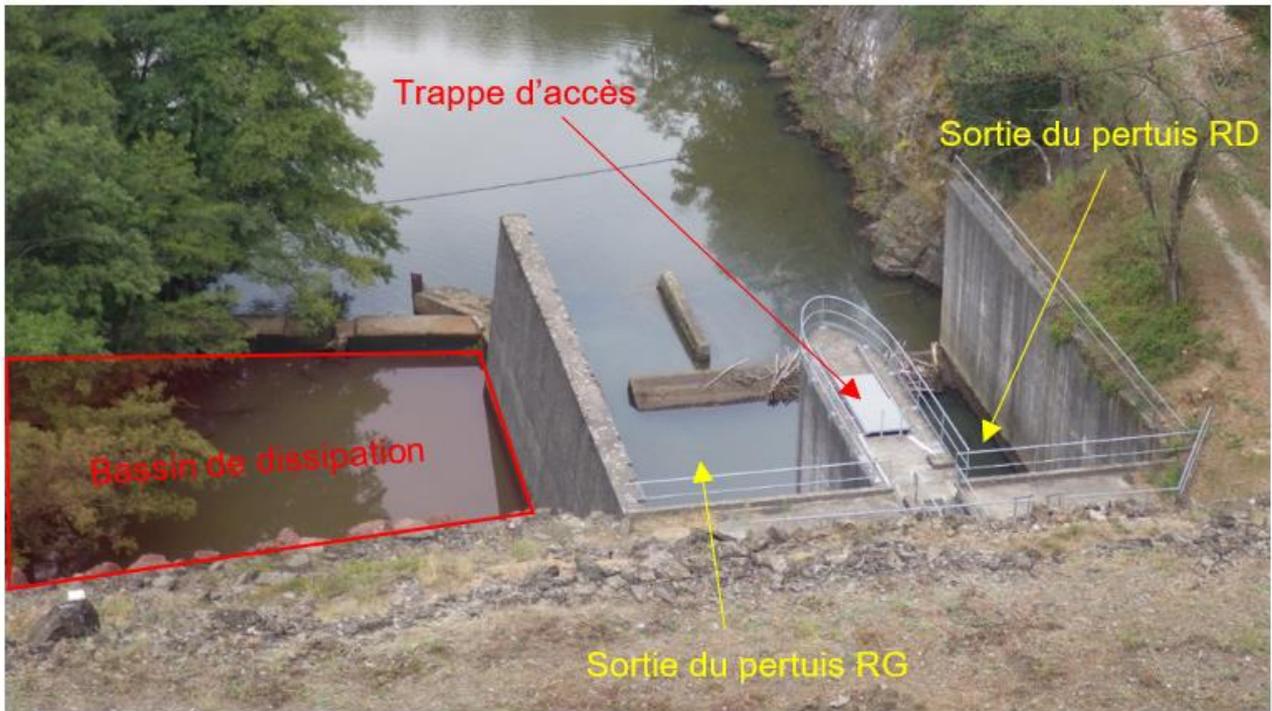
Figure 54 : Chambre de restitution aval vue depuis le couronnement du barrage

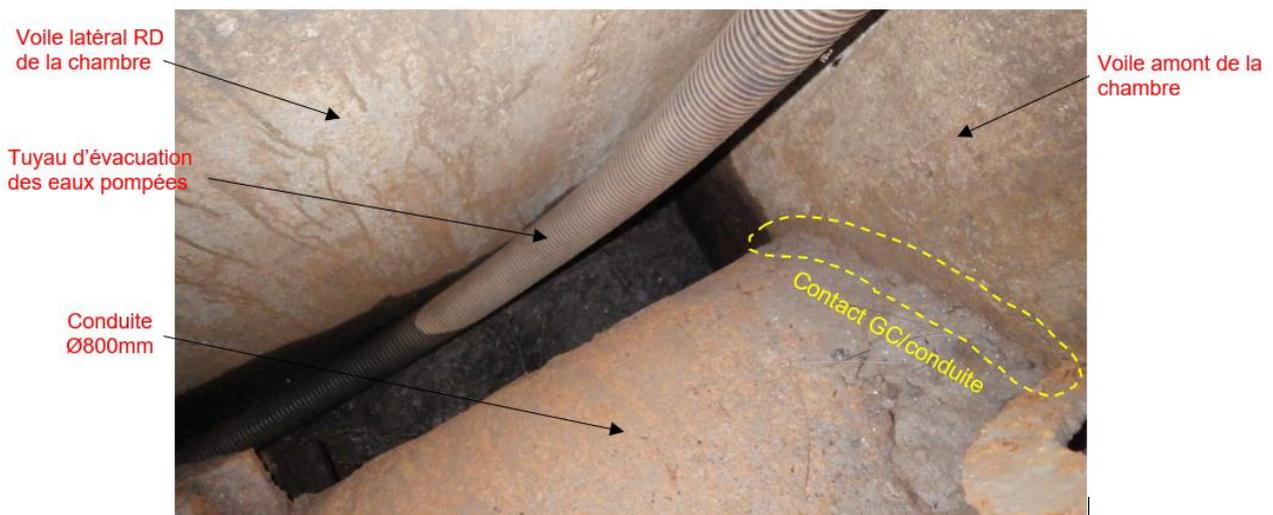
Figure 61 : Arrivée de la conduite Ø800mm dans la chambre aval (contact avec le GC)

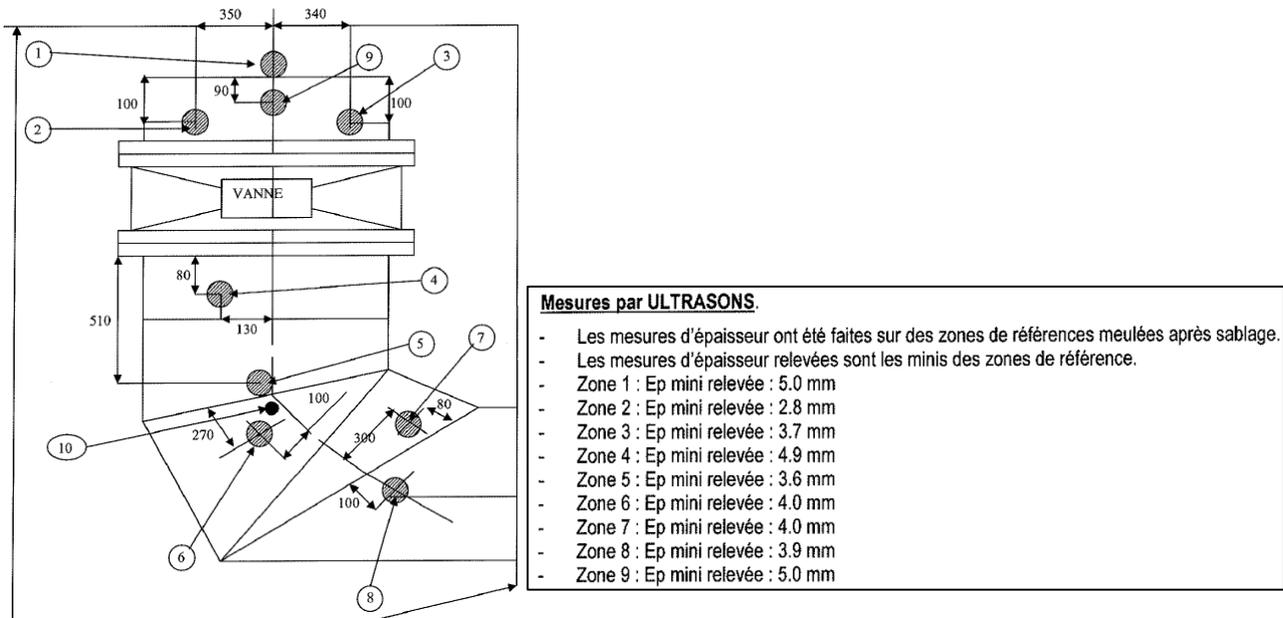
Figure 70 : Mesures d'épaisseur de juillet 2010 (réf [19])

Ces phénomènes de corrosion, à la fois interne et externe, ne sont pas nouveaux. Des mesures d'épaisseurs par ultrasons avaient été réalisées en décembre 2009 (cf. réf [18]) et en juillet 2010 (cf. réf [19]).

Les résultats faisaient déjà ressortir à l'époque une conduite corrodée avec présence de chancres sur l'ensemble de la conduite que ce soit en amont ou en aval de la vanne de sectionnement. Les chancres extérieurs mesurés étaient de l'ordre de 0,50 à 3,00 mm.

D'autres mesures ponctuelles ont mis également en évidence la présence d'épaisseur résiduelle ponctuelle de 2,80mm au minimum (pour une épaisseur d'origine de 6,50 mm).

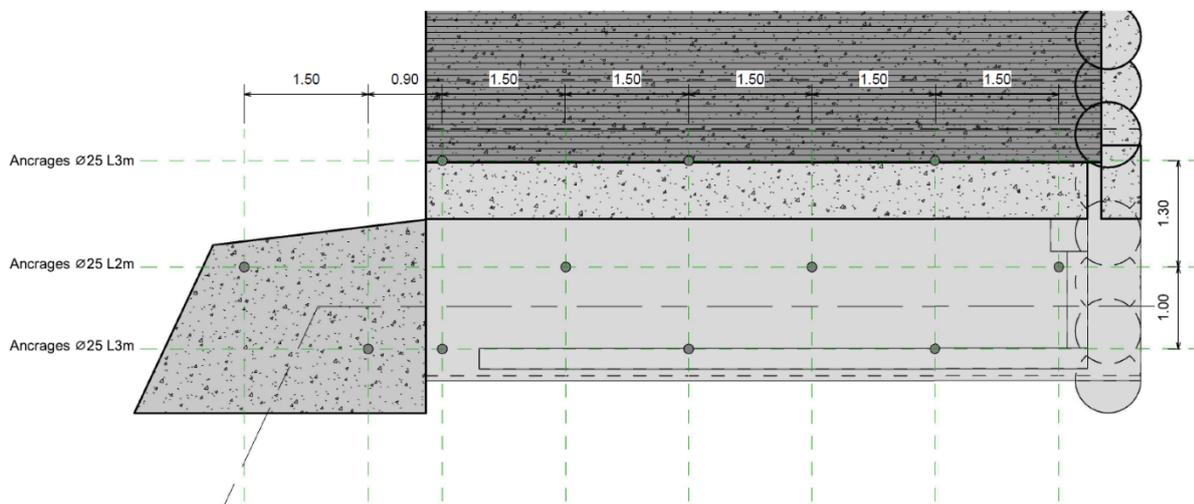
L'implantation des ancrages reprendra le même principe que les ancrages existants actuellement sous les pertuis, à savoir :

- barres $\varnothing 25\text{mm}$;
- constitués de barres courtes et longues :
 - ♦ barres courtes ancrées de 2m de longueur ;
 - ♦ barres longues ancrées de 3m de longueur ;
- Implantées en quinconce selon une maille moyenne de 1,50 m X 1,15 m (cf. figure suivante)

Figure 78 : Implantation des ancrages

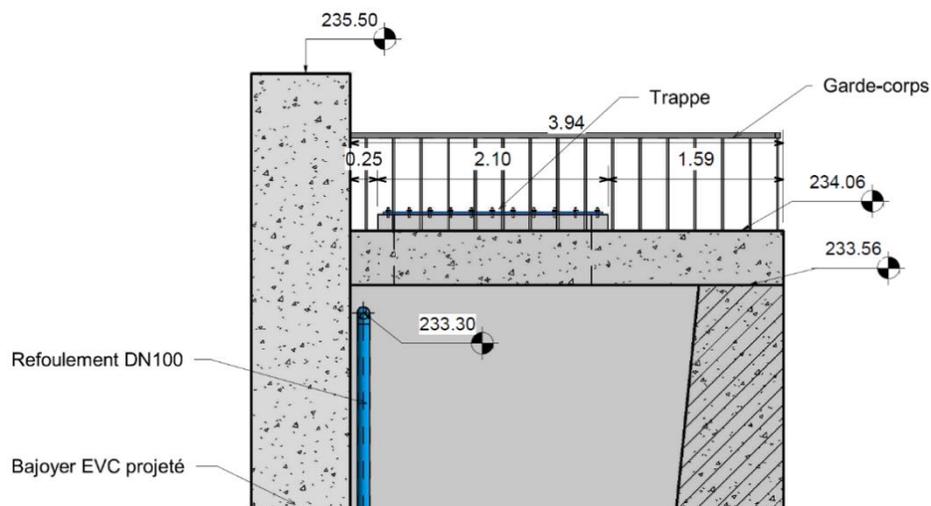
La dalle supérieure du local reposera d'un côté sur la tête du bajoyer RG des pertuis et elle sera ancrée dans le bajoyer de l'évacuateur de crue de l'autre. Elle présentera également des ouvertures adaptées aux dimensions du débitmètre et de la vanne annulaire afin de pouvoir les sortir du local au besoin.

Figure 81 : Dalle de couverture du futur local

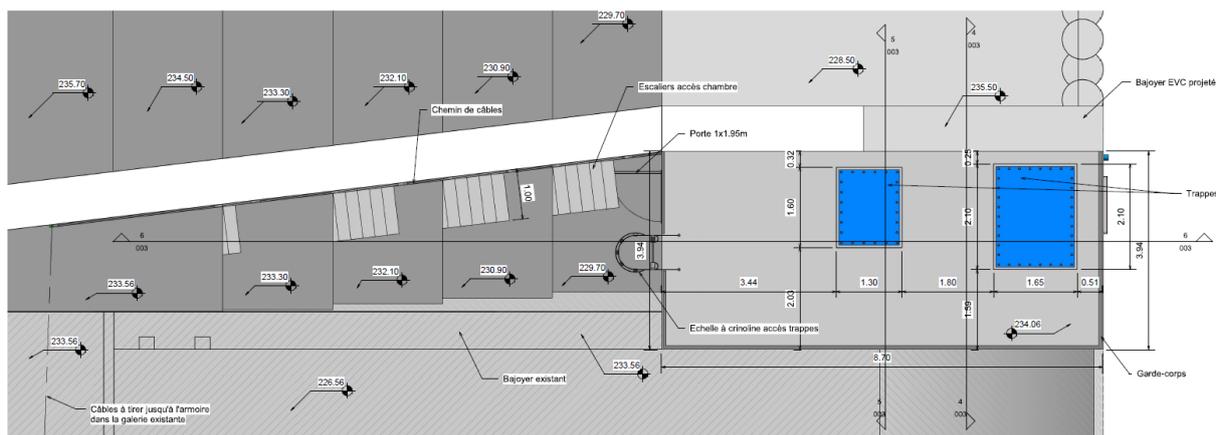
L'accès piéton jusqu'à ce local se fera depuis la plateforme aval existante calée à 233,56 m NGF puis par l'intermédiaire d'un escalier béton fondé sur les marches en BCR du futur évacuateur de crue. Au pied de cet escalier une porte permettra d'accéder à l'intérieur du local. En entrée du local, un palier en caillebotis permettra la pose d'un coffret d'alimentation. Ce coffret permettra également la manœuvre des vannes.

Figure 83 : Vue en plan des aménagements extérieurs (escalier)

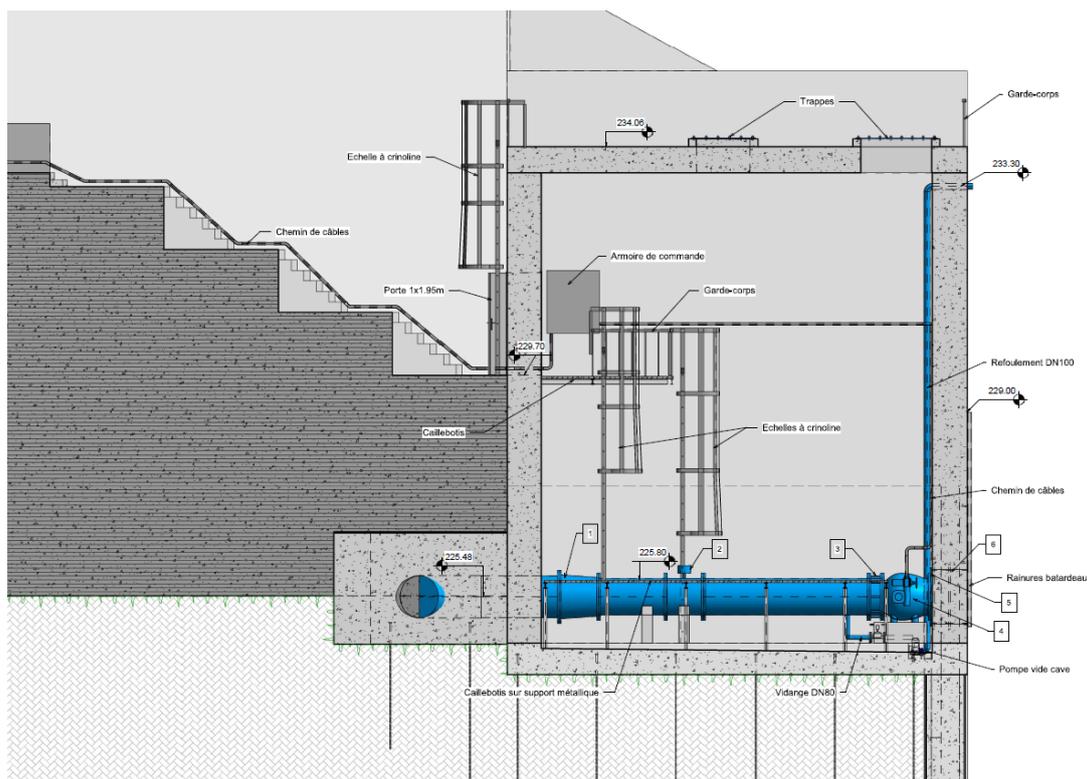
La descente jusqu'au fond de la chambre s'effectuera au moyen de deux échelles à crinoline permettant d'accéder de part et d'autre de la conduite. Côté RG de la conduite, l'échelle aboutira jusqu'à l'arase du radier de fondation. Côté RD de la conduite, l'échelle aboutira sur une plateforme en caillebotis calée à 225.80 mNGF. Cette plateforme permettra de cheminer le long de la conduite jusqu'à la motorisation de la vanne annulaire.

En extérieur, une échelle à crinoline permet d'accéder sur la dalle de couverture du local. Afin de sécuriser le cheminement sur cette dalle, un garde-corps sera installé sur tout le pourtour du local.

Figure 84 : Vue en élévation du local (équipements)
