DOSSIER DE DEMANDE D'AUTORISATION D'EXPLOITER

PÔLE DE RECYCLAGE ET D'ÉLIMINATION DES DÉCHETS NON DANGEREUX DE LA ROSERAIE

BELLEGARDE (30)

PIECE N° 6 : ETUDE DE DANGERS

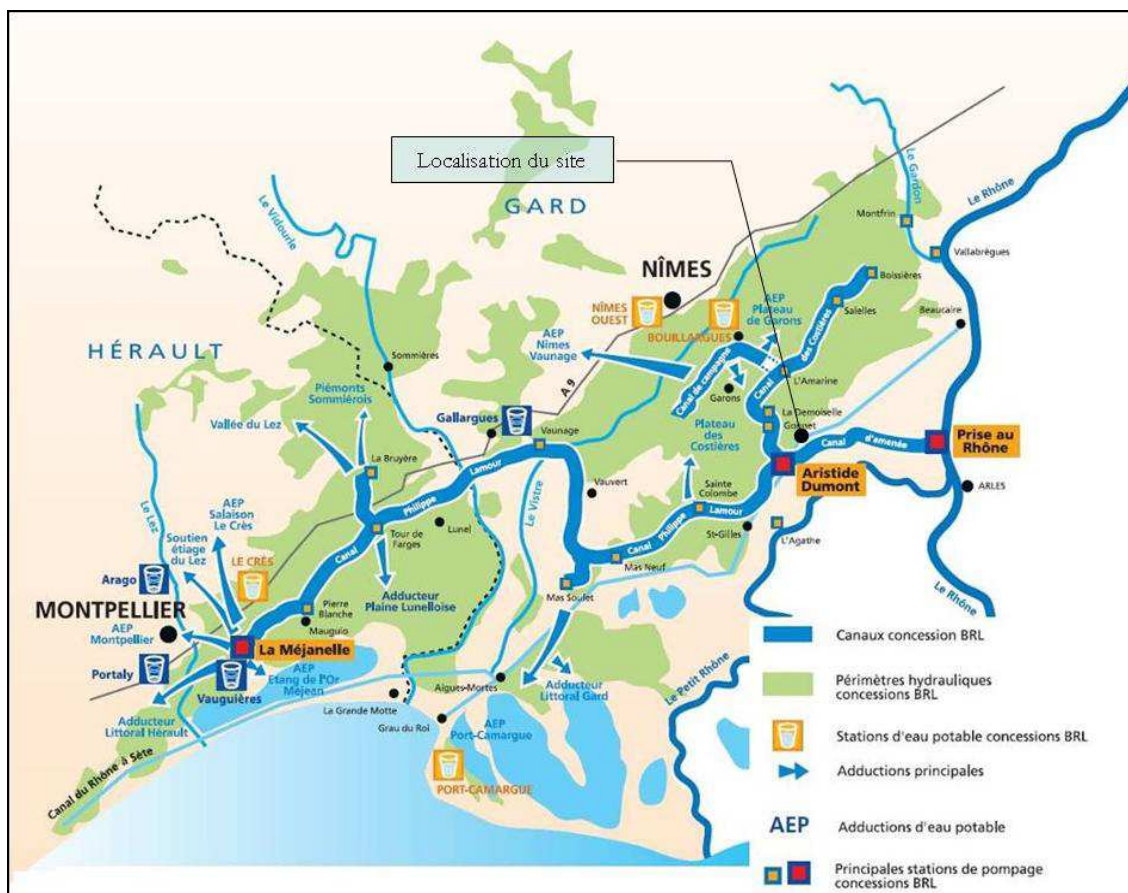
Figure 6 : Carte schématique du système Rhône exploité par la société BRL

La société BRL est autorisée par l'État à prélever l'eau du Rhône en amont d'Arles. L'eau est conduite par un canal d'amenée jusqu'à la station de pompage « Aristide Dumont » localisée à 1500 m au Sud de la limite Sud du site. Une carte du système Rhône exploité par la BRL est présentée ci-après.

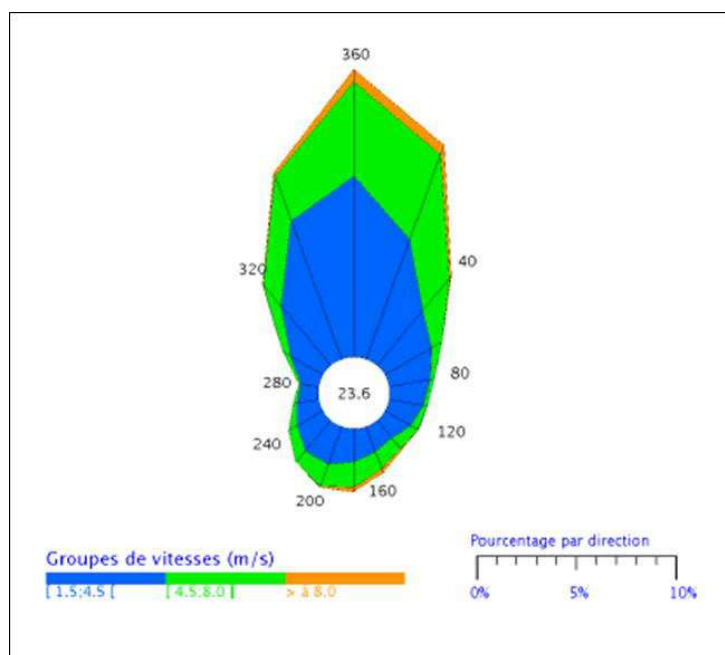
Figure 12 : Rose des vents de la station Nîmes-Courbessac.

Les vents dominants au droit de la station Nîmes-Courbessac sont de secteur Nord (340 ° à 40 °) avec une fréquence annuelle de 41,5 % pour tous les groupes de vitesse et 71,4 % des vents forts (> 8 m/s).

Des vents forts sont aussi issus des secteurs Sud et Sud-Est (120° à 200°) avec une fréquence annuelle de 23,8 % des vents forts.

La rose des vents de la station de Nîmes-Courbessac pour la période 1998-2007 est présentée en **Figure 12**.

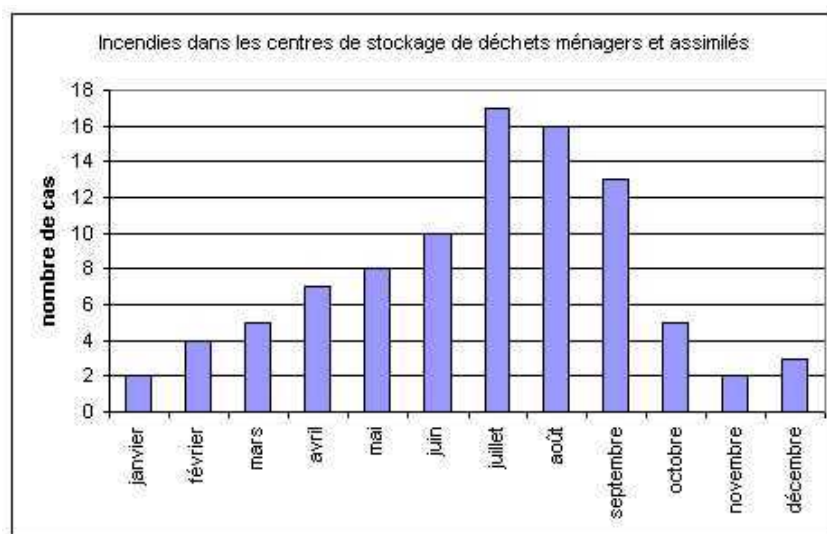
Figure 13 : Occurrence des incendies dans les centres de stockage de déchets non dangereux

L'accident survenant le plus fréquemment est l'**incendie** (59% des incidents recensés) dont les causes principales sont la malveillance, l'existence de problèmes électriques ou la présence de déchets indésirables. Ceux-ci ont principalement lieu en période estivale.

(source : BARPI, base de données ARIA)
