**ANNEXE C - inventaire cartographique des dégâts de la crue des 8-9
septembre 2002**

Dégâts de la crue 8-9 septembre 02
Bassin versant de la Cèze

Carte 3 : Hydrodynamique et dégâts

Planche
La Cèze
1/7

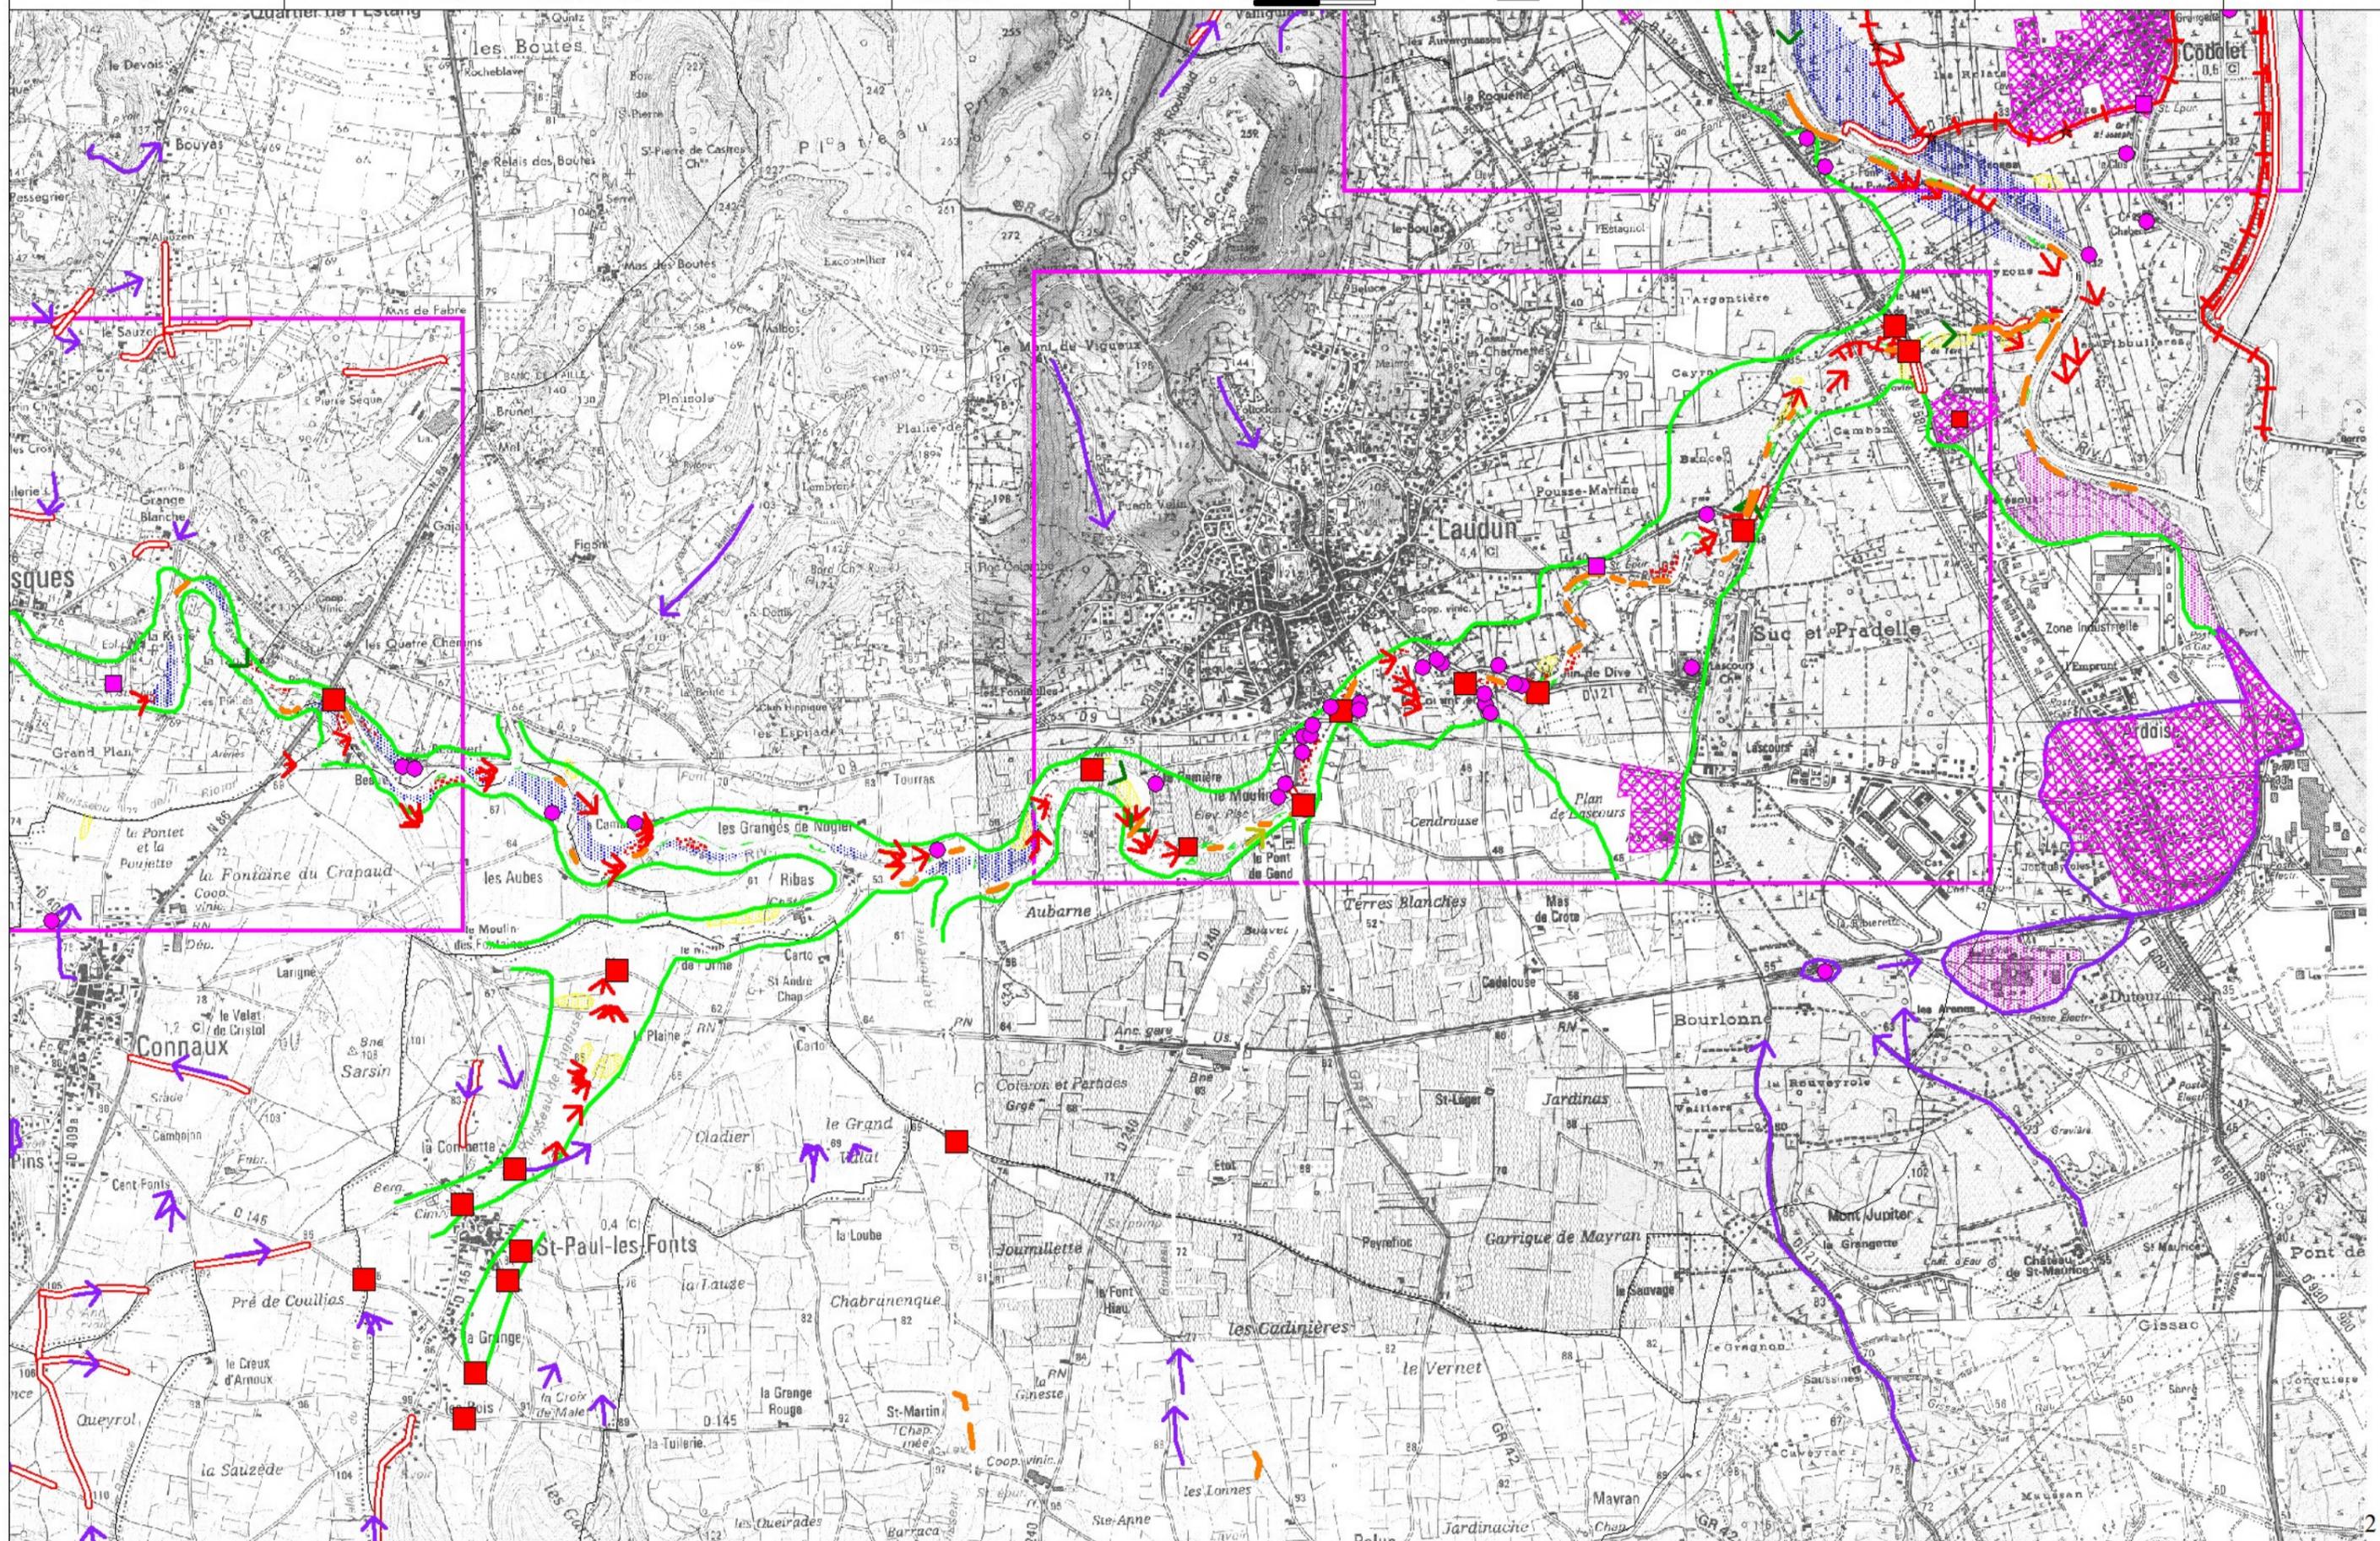
Communes :
Bagnols-sur-Cèze
Codolet
Connaux
St-Paul-les-Fonts

Laudun
Orsan
Tresques
St-Paul-les-Fonts

Cours d'eau :
La Cèze
La Tave
La Mayre

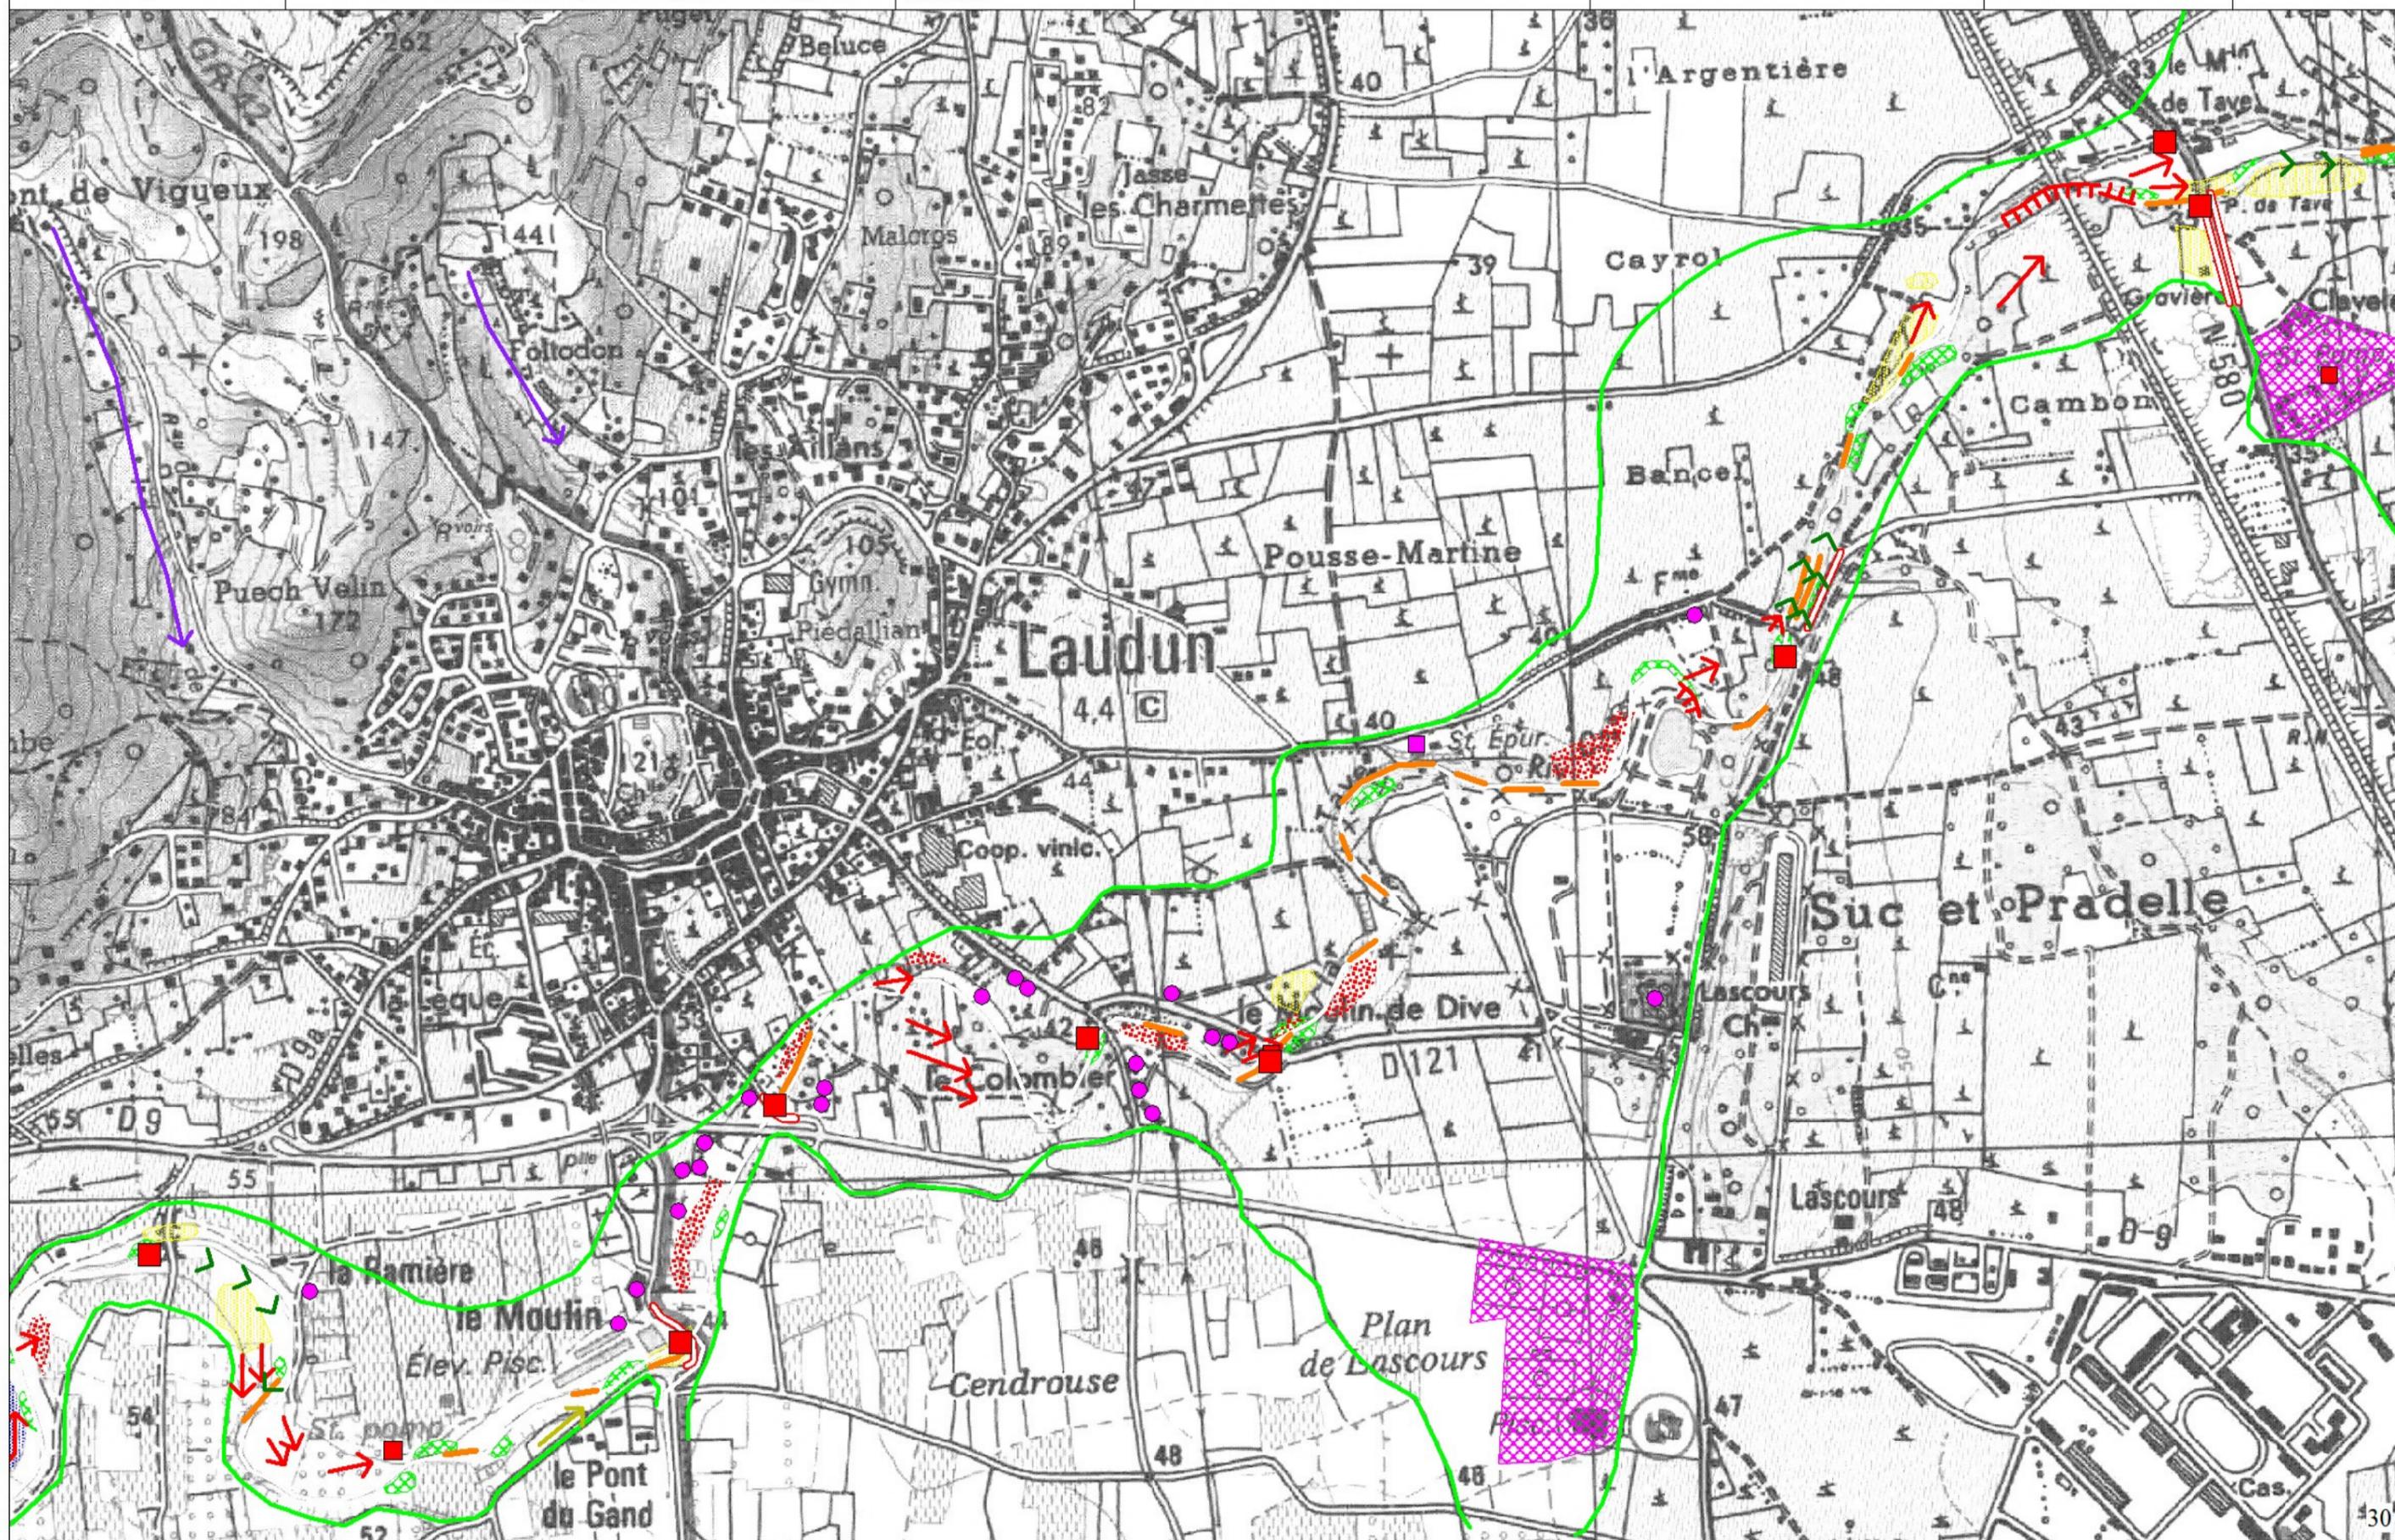
Planche 1/10 000

Carte 3 : Hydrodynamique et dégâts

Laudun

La Tave
